<b>FORMATO</b>	<b>Código: F-INF-17</b>
	<b>Informe de Visita Técnica</b>	Versión: 04
		Fecha: 01/08/2018
		Página 1 de 10

**Objeto de la visita:** Visita técnica - vías secundarias del Departamento del Quindío.

**Lugar de desplazamiento:** Diversas vías secundarias pertenecientes al departamento del Quindío.

Las visitas técnicas se realizaron con el objetivo de verificar ocho (8) tramos viales que, por su nivel de importancia, funcionalidad, volumen de tránsito y grado de deterioro, fueron priorizados para evaluar su viabilidad técnica y determinar si son aptos para la ejecución de actividades de mejoramiento

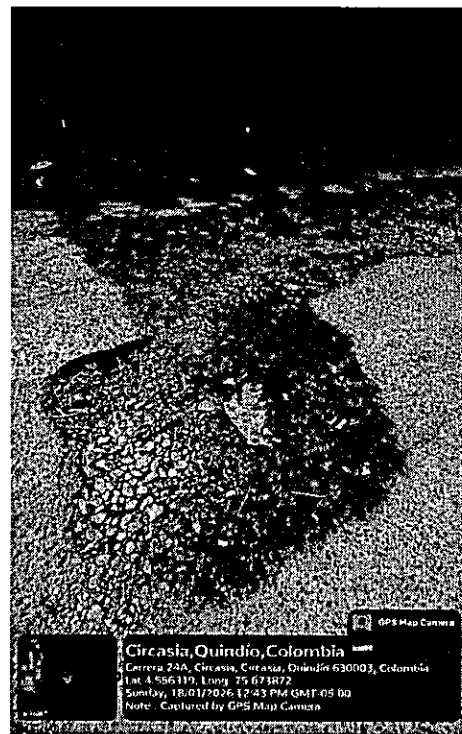
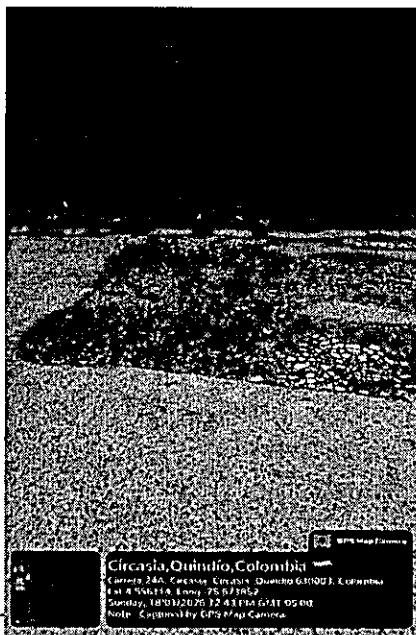
Circasia, Quindío, Colombia

En ambos corredores se evidencian afectaciones estructurales severas caracterizadas por: Pérdida total o parcial de la capa de rodadura, Exposición de base y subbase granular en algunos de sus tramos, fisuración generalizada tipo piel de cocodrilo.

Estas condiciones reflejan una pérdida significativa de la capacidad estructural del pavimento, disminución del nivel de servicio y alto riesgo para la seguridad vial.
