GOBERNACION DE ANTIOQUIA REPUBLICA DE COLOMBIA	INFORME DE VISITA INFRAESTRUCTURA Y/O SERVICIOS PUBLICOS	Código: FO-M2-P11-043
		Versión: 01
		Fecha de aprobación: 28-03-2023

PROCESO EN SECOP:	LIC - 13481		
OBJETO: MEJORAMIENTO Y CONSTRUCCIÓN DE OBRAS COMPLEMENTARIAS SOBRE EL CORREDOR VIAL EL TRES - SAN PEDRO DE URABÁ CODIGO (62AN02), SUBREGION URABÁ DEL DEPARTAMENTO DE ANTIOQUIA			
ORGANISMO CONTRATANTE /CONVENIANTE:	DEPARTAMENTO DE ANTIOQUIA – SECRETARIA DE INFRAESTRUCTURA FISICA		
CONTRATISTA / CONVENIANTE:	NOMBRE: CONSTRUCCIONES AP S.A.S NIT: 890940910-1		
VALOR (\$):	INICIAL: \$16.326.512.031		
ADICIÓN RECURSOS (\$): 9.469.080.000	ADICIÓN: \$9.469.080.000		
VALOR TOTAL: \$25.795.592.031			
FECHA INICIAL:	31/10/2022	PLAZO INICIAL:	10
FECHA TERMINACION:	30/12/2023		
PRORROGA: (si aplica)	N/A	NUEVA FECHA TERMINACIÓN:	N/A
TIENE GARANTÍAS VIGENTES, ACTUALIZADAS Y APROBADAS:	SI		
Compañía de Seguros: Suramericana			
Número de Pólizas: 3457280-9

Se realizó visita postcontractual a todas las obras realizadas en la vía EL Tres – San Pedro de Urabá.

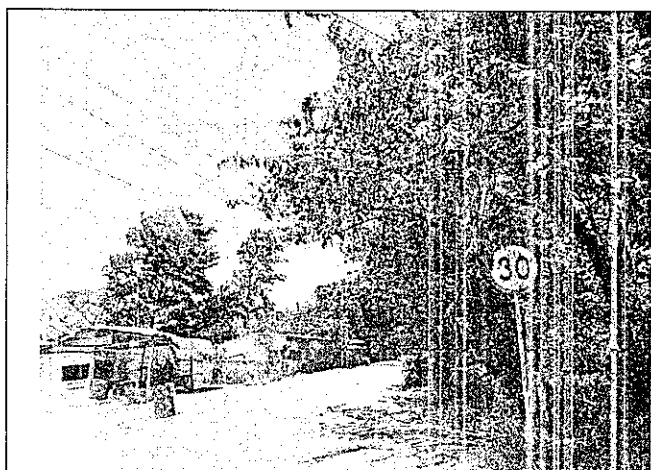
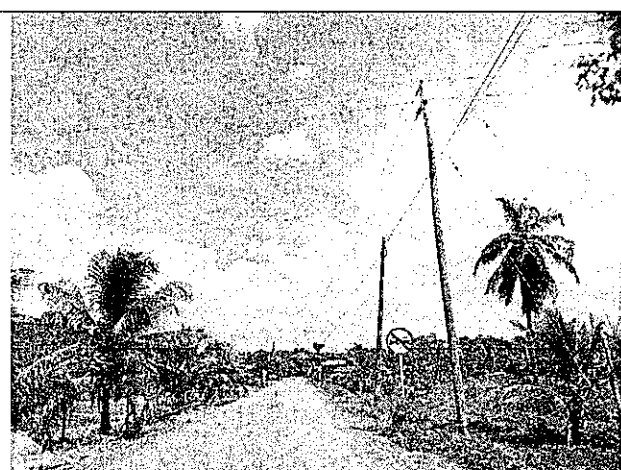
- ✓ El Tratamiento Doble Superficial TSD o Doble Riego instalado entre el k0+000 y el k14+500 de la vía El Tres – San Pedro de Urabá se encuentra en buen estado, se sugiere realizar mantenimiento de las cunetas y obras de drenaje.

Fotos 1 y 2: TSD entre el K00+000 y el K14+500

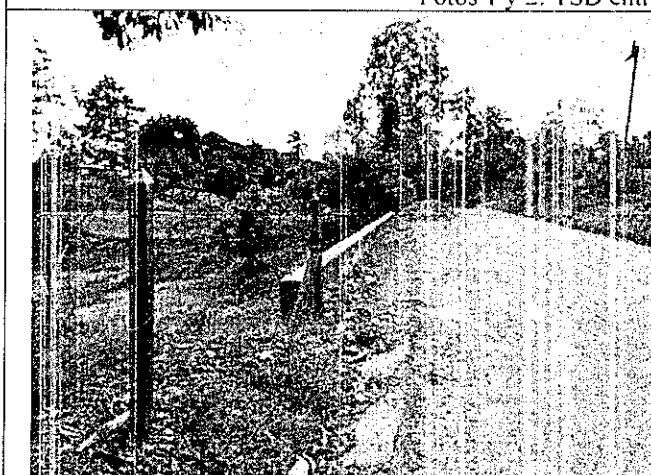
- ✓ Las obras de drenaje tipo alcantarillas se observan en buen estado, se sugiere mantenimiento permanente para evitar colmatación.
- ✓ Las obras de contención en concreto reforzado, ubicadas en las siguientes abscisas K3+600 – K3+800 – K8+800 – K10+200 – K12+400 – K13+400 – K14+100 – K15+020 – K15+595, se observan en buen estado.

Foto 3: muro de contención en el K3+600

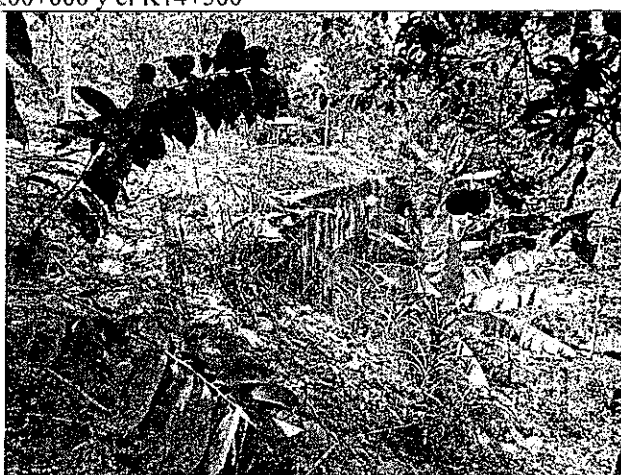
Foto 4: muro de contención en el K8+800

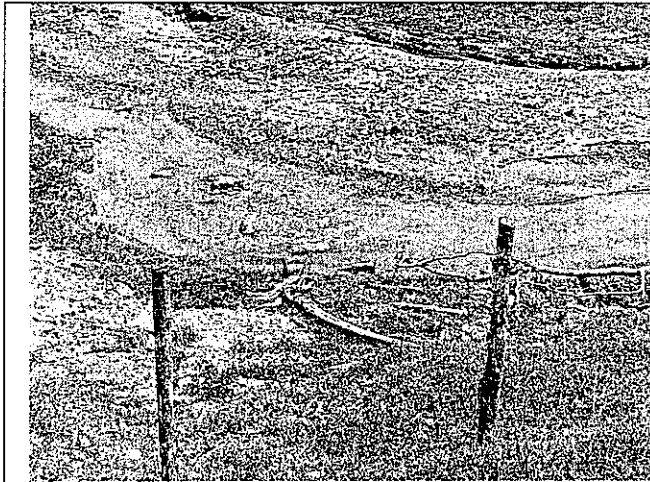
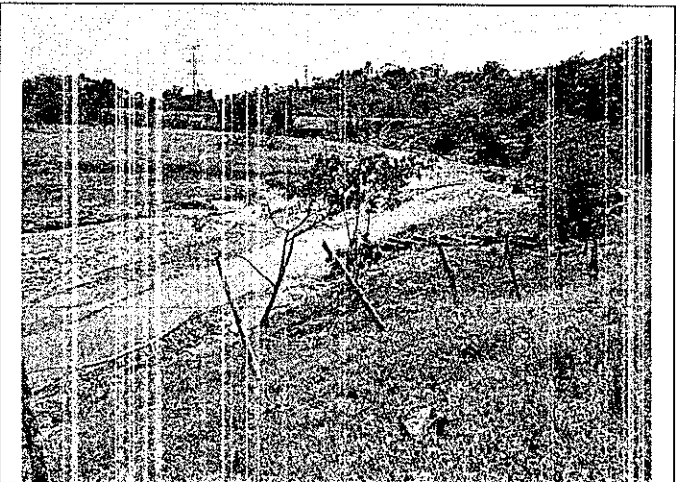
- ✓ Muro de contención en gaviones sobre la margen derecha del río Guadualito K9+400, durante las crecientes en los meses de enero y febrero de 2026, presentaron socavación de fundación lo cual hizo que se presentara volcamiento de los gaviones en toda su longitud.

Fotos 5 y 6: donde se puede observar el colapso del muro de contención en gaviones y la obra de drenaje con sus respectivos disipadores, en la margen izquierda el río Guadualito en el punto crítico K9+400

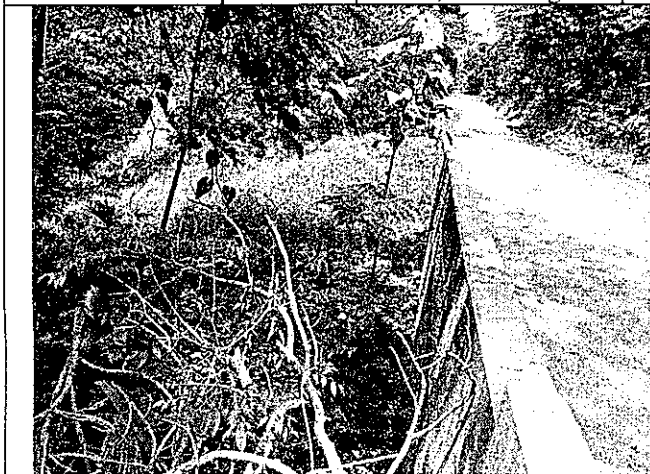
Foto 7: muro de contención en el K12+400

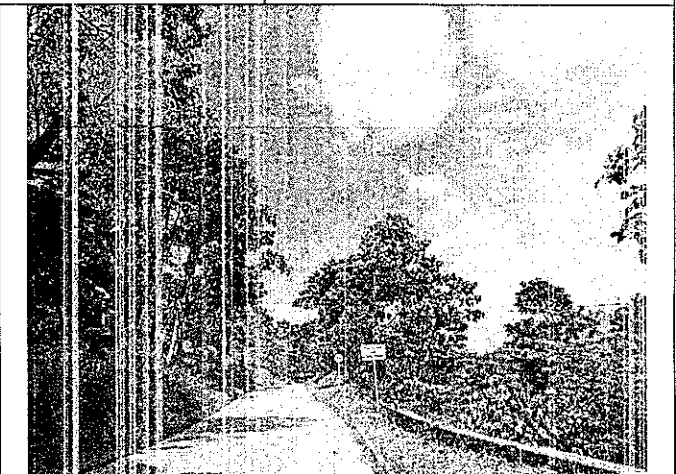
Foto 8: tramo de pavimento en el K15+000

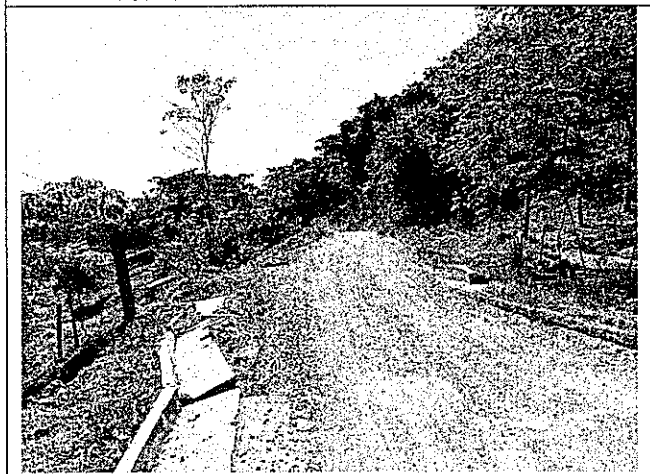
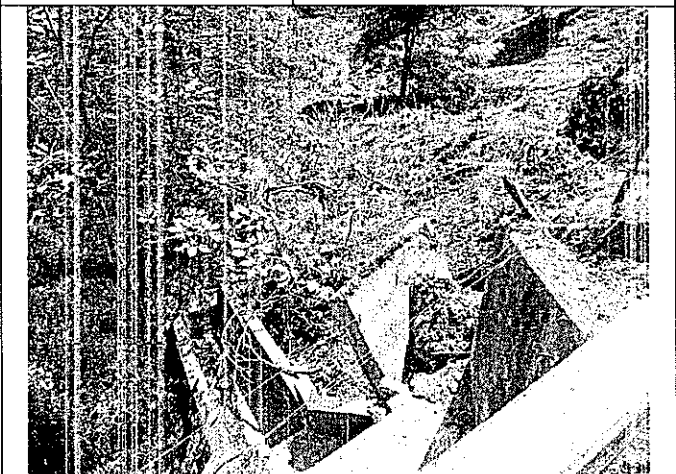
Fotos 9 y 10: estado actual del tramo entre el K15+000 y el K16+000 donde se observa colapso de las obras de drenaje

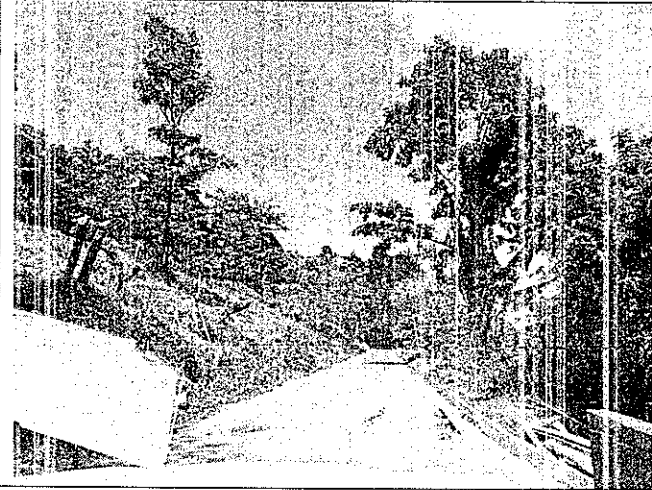
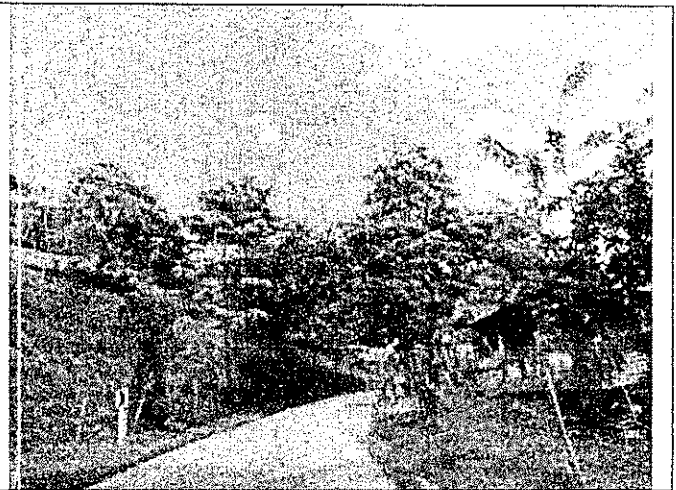
Fotos 11 y 12: pavimento asfáltico en buen estado entre las abscisas K16+000 y K17+000

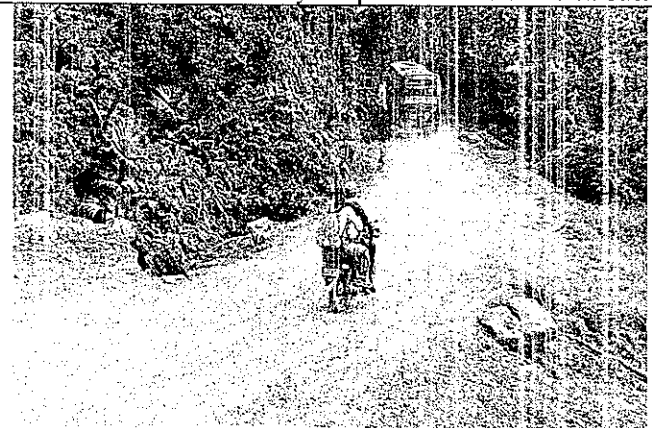
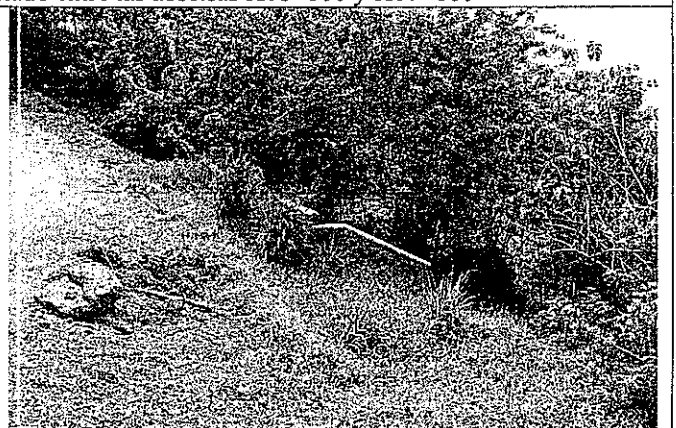
- ✓ El boxculver construido en el K17+093 se encuentra fracturado y el sitio presenta asentamiento de por lo menos 1 metro, en un sector que ha sido identificado desde hace mucho tiempo como inestable.
- ✓ La obra de drenaje ubicada en le K20+100 también presenta asentamiento y perdida del encole el cual se ha desplazado.
- ✓ En el tramo entre las abscisas K14+500 y el K20+137 se subdividió en varios tramos, en donde se utilizo pavimento asfaltico MDC-19, Tratamiento Doble Superficial TSD y concreto rígido MR38, en algunos tramos se observan fisuras y agrietamientos en el pavimento y en tramos del TSD, estos fueron advertidos en su momento por el contratista y la interventoria.

Fotos 13 y 14: sector del K17+092 en TSD y Boxculvert

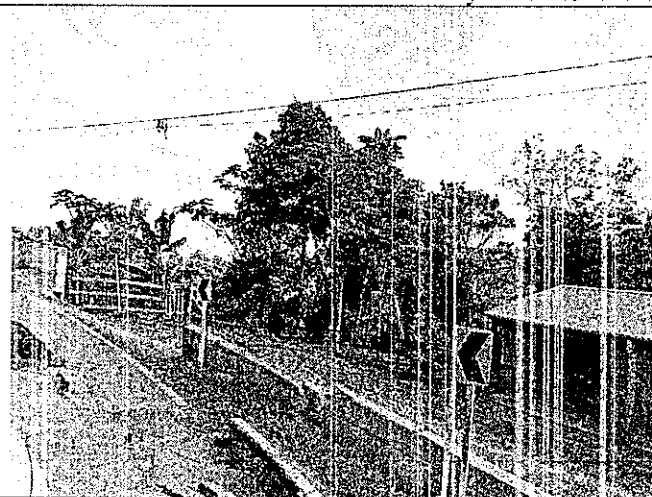
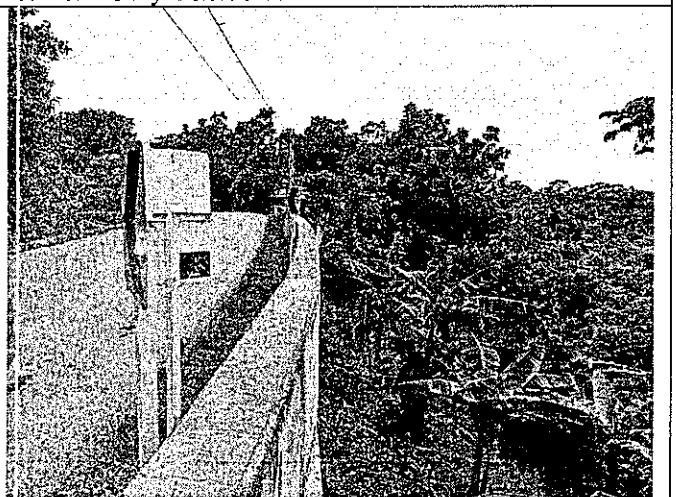
- ✓ Muro de contención en gaviones en el K8+900, K12+400 y K18+800, se observan en buen estado.
- ✓ Es de anotar que la mayoría de los muros de contención con cimentación superficial y bordillos construidos con este contrato la mayoría fallaron y se encuentran volcados.

Fotos 15 y 16: bordillo de confinamiento con asentamiento de pavimento y muro de contención en pilas profundas

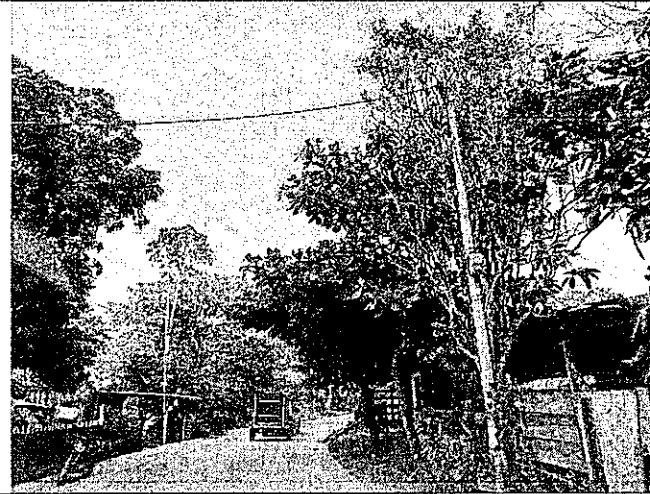
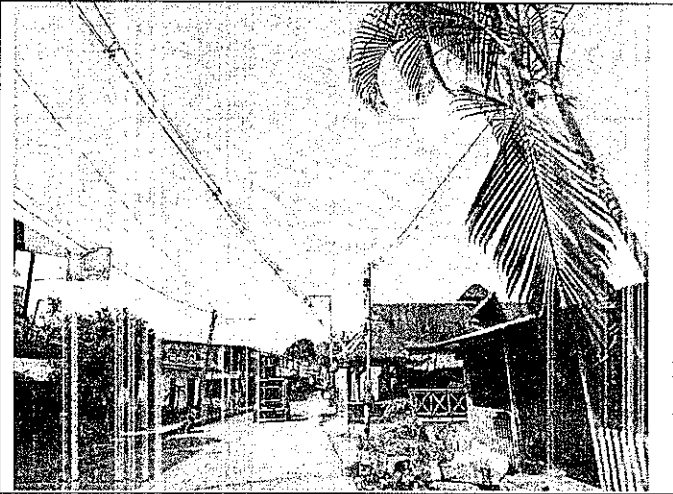
Fotos 17 y 18: tramo de pavimento en concreto rígido en el caserío del Alto de Mulatos

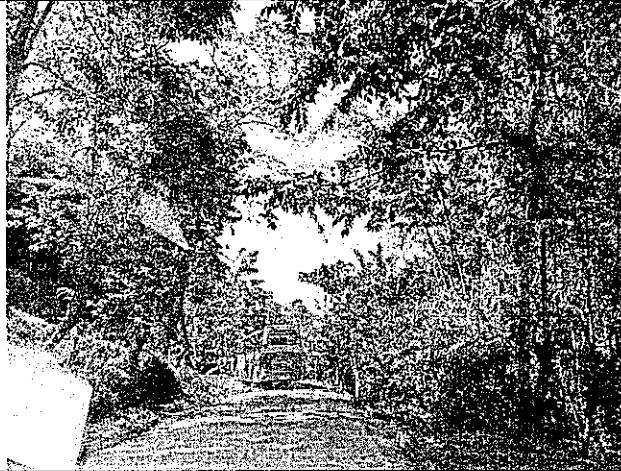
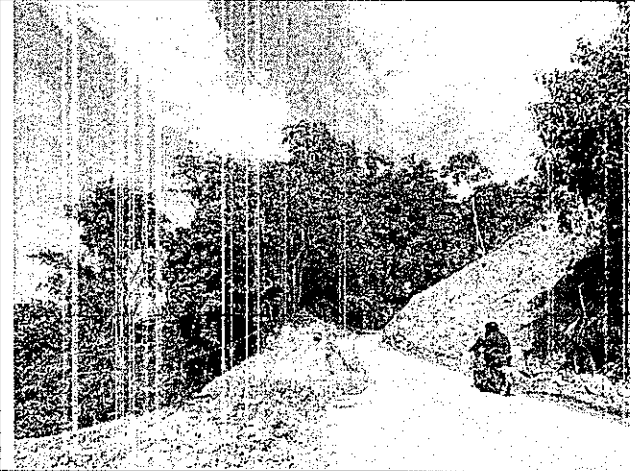
Fotos 19 y 20: estado actual del tramo entre el K18+000 y el K19+000

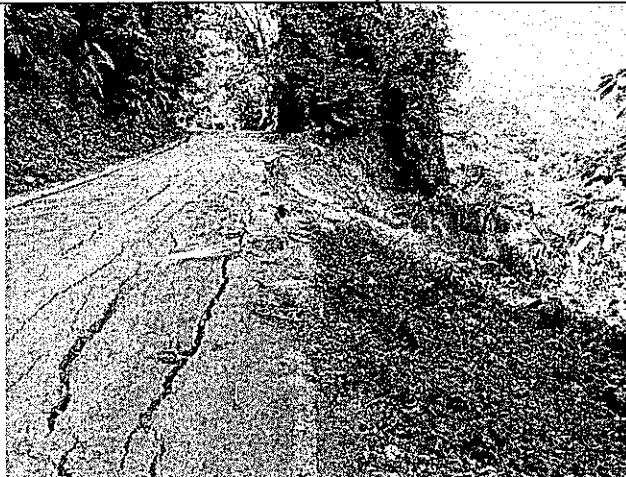
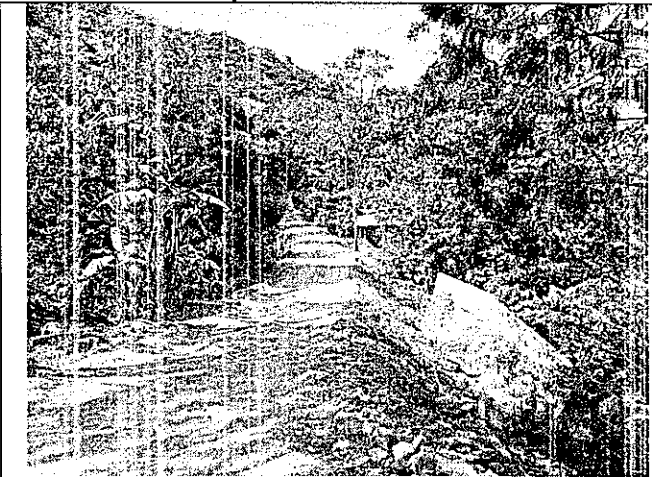
Fotos 21 y 22: estado actual del tramo entre el K19+000 y K20+000

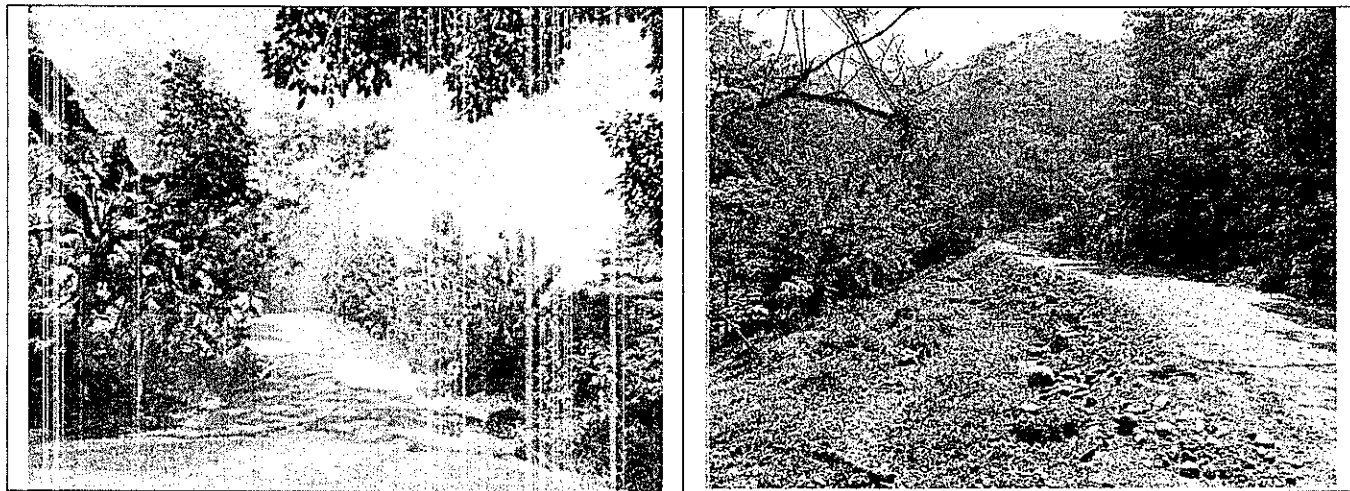
Fotos: 23 y 24: asentamiento y agrietamiento del pavimento en la abscisa K20+130
