| <br>GOBERNACIÓN DE ANTIOQUIA | <b>ACTA DE VISITA TÉCNICA<br/>y/o INFORME TÉCNICO</b><br><b>SECRETARÍA DE INFRAESTRUCTURA FÍSICA</b> | Código: FO-M2-P11-061 |

| CONTRATO CONVENIO | <input checked="" type="checkbox"/> | NÚMERO: | 4600014620 de 2022 |
| OBJETO DEL CONTRATO O ALCANCE DEL PERMISO DE INTERVENCIÓN DE VÍA O ASUNTO DE LA VISITA TÉCNICA | | CONSERVACIÓN, MANTENIMIENTO, REHABILITACIÓN Y MEJORAMIENTO DE LAS VÍAS EN LAS SUBREGIONES NORDESTE, NORTE, BAJO CAUCA Y VIAS ESPECIFICAS DEL PEAJE PAJARITO EN EL NORTE DEL DEPARTAMENTO DE ANTIOQUIA | |

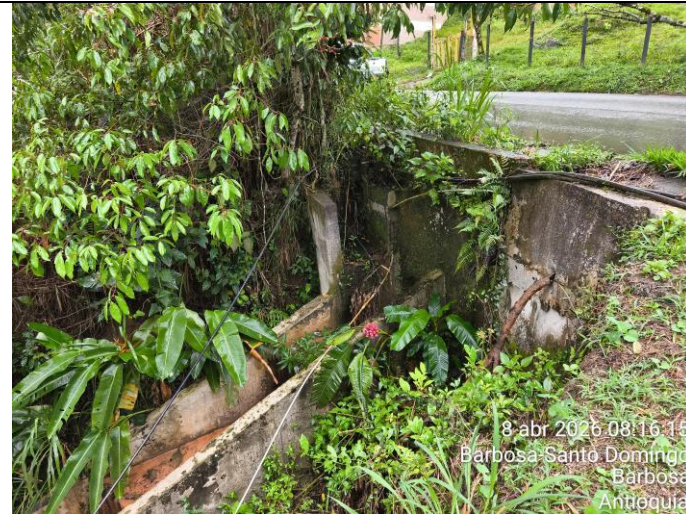
- Código Vía: 62AN20 Nombre vía: Molino viejo – Santo Domingo
- Abscisa: K1+400
- Intervención: Muro de contención con descole en concreto ciclópeo.
- Observación: Se evidencia la estructura en buen estado, humedad superficial, obra en funcionamiento con vegetación alta alrededor de la obra, sin embargo, no se observa que esta afecte la estabilidad de la obra

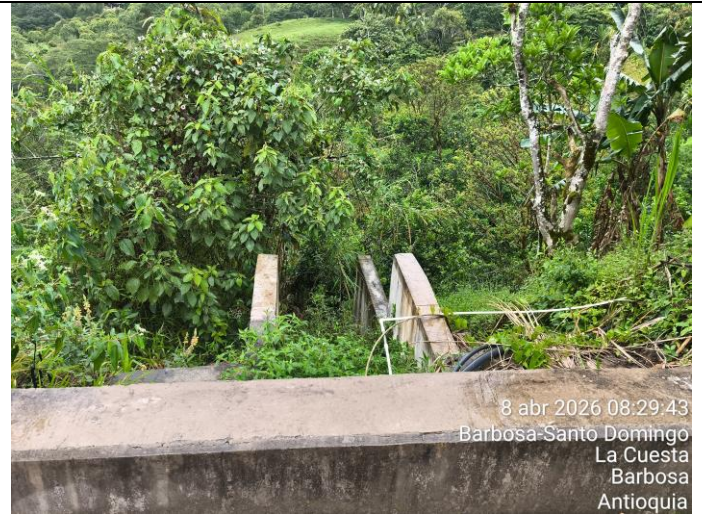
- Código Vía: 62AN20 Nombre vía: Molino viejo – Santo Domingo
- Abscisa: K5+900
- Intervención: Muro de contención con descole en concreto ciclópeo.
- Observación: Se evidencia la estructura en buen estado, humedad superficial, obra en funcionamiento y vegetación alta alrededor y sobre la obra, sin embargo, no se observa que esta afecte la estabilidad de la obra.

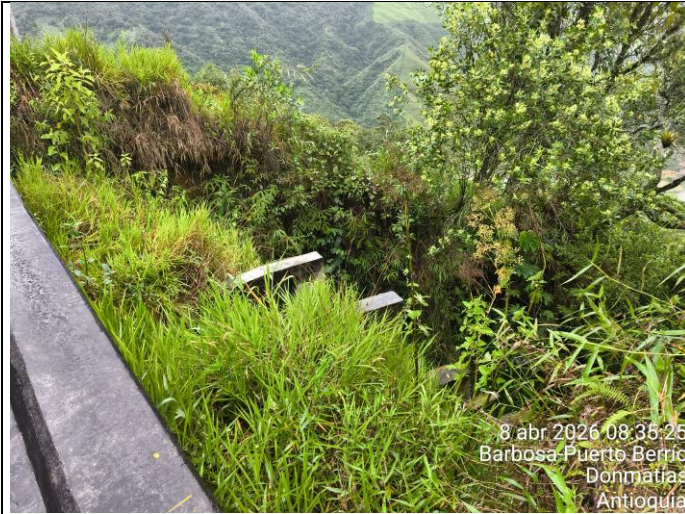
- Código Vía: 62AN20 Nombre vía: Molino viejo – Santo Domingo
- Abscisa: K7+900
- Intervención: Muro de contención con descole en concreto ciclópeo.
- Observación: Se evidencia la estructura en buen estado, humedad superficial, obra en funcionamiento y vegetación alta alrededor y sobre la obra, sin embargo, no se observa que esta afecte la estabilidad de la obra

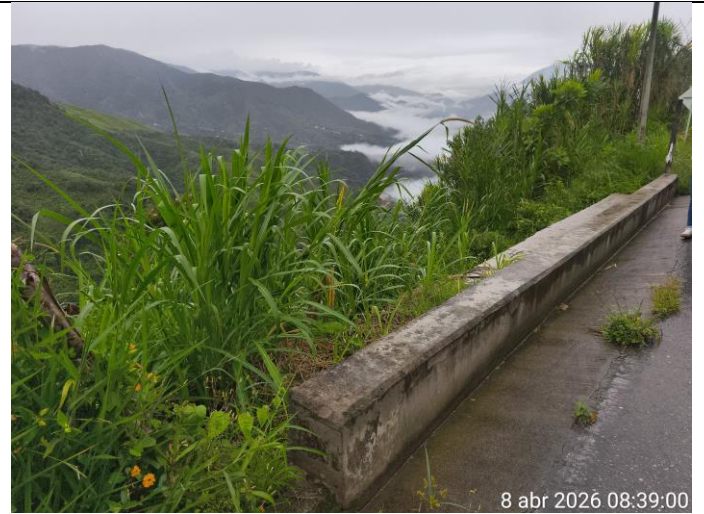
- Código Vía: 62AN20 Nombre vía: Molino viejo – Santo Domingo
- Abscisa: K8+350
- Intervención: Muro de contención
- Observación: Se evidencia la estructura en buen estado, humedad superficial, obra en funcionamiento y vegetación alta alrededor y sobre la obra, sin embargo, no se observa que esta afecte la estabilidad de la obra

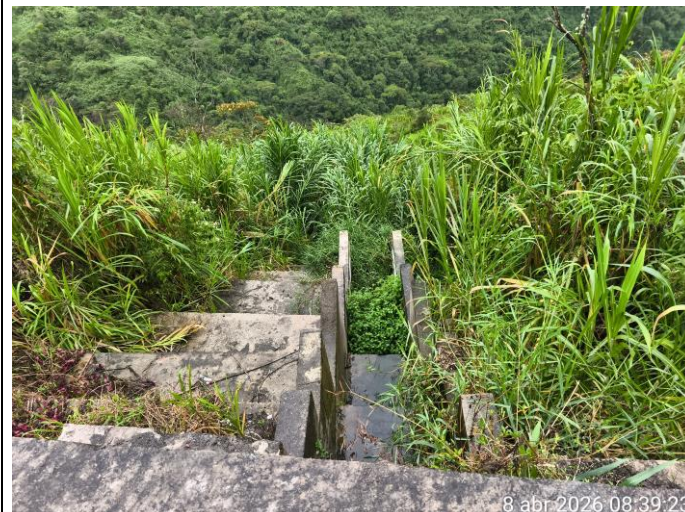
- Código Vía: 62AN20 Nombre vía: Molino viejo – Santo Domingo
- Abscisa: K8+370
- Intervención: Muro de contención con descole en concreto ciclópeo.

•Observación: Se evidencia la estructura en buen estado, humedad superficial, obra en funcionamiento y vegetación alta alrededor y sobre la obra, sin embargo, no se observa que esta afecte la estabilidad de la obra.

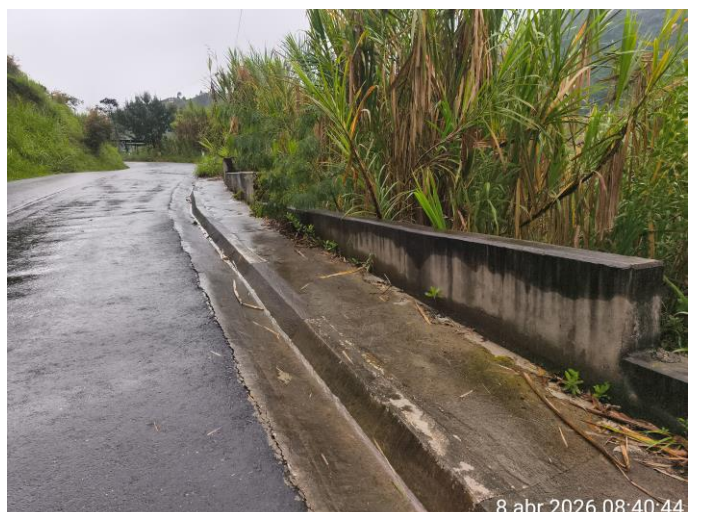
- Código Vía: 62AN20 Nombre vía: Molino viejo – Santo Domingo
- Abscisa: K8+400
- Intervención: Muro de contención con descole en concreto ciclópeo.

•Observación: Se evidencia la estructura en buen estado, humedad superficial, obra en funcionamiento y vegetación alta alrededor y sobre la obra, sin embargo, no se observa que esta afecte la estabilidad de la obra, adicionalmente debido a la pérdida de banca que motivó la obra de contención, se realizó parcheo el cual al momento de la visita el pavimento se encuentra en buen estado.

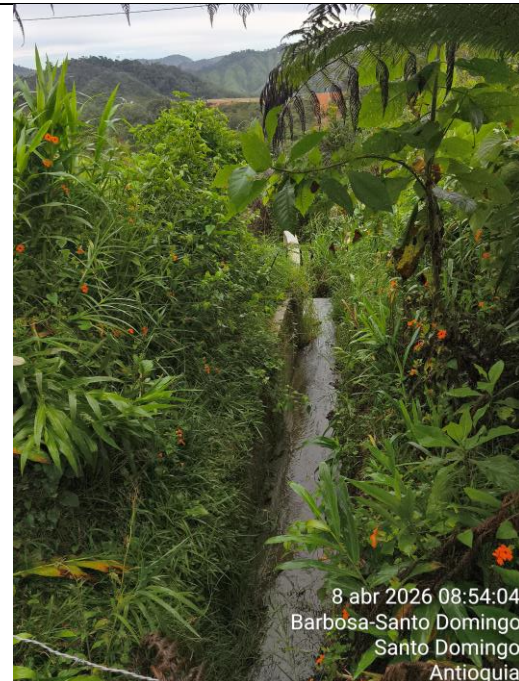
•Código Vía: 62AN20 Nombre vía: Molino viejo – Santo Domingo  
•Abscisa: K12+200  
•Intervención: Canal colector de aguas  
•Observación: Se evidencia la estructura en buen estado, obra en funcionamiento y vegetación alta alrededor que no permite la correcta visibilidad de la obra ejecutada, sin embargo, no se observa que esta afecte la estabilidad de la obra.

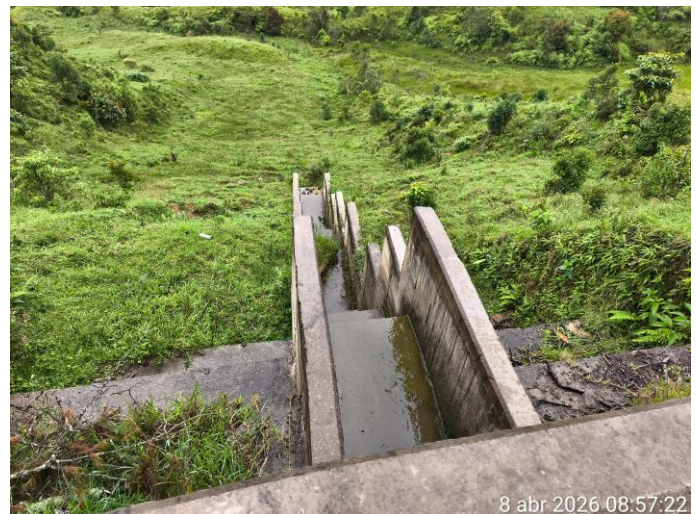
•Código Vía: 62AN20 Nombre vía: Molino viejo – Santo Domingo  
•Abscisa: K13+200  
•Intervención: Canal colector de aguas  
•Observación: Se evidencia la estructura en buen estado y en correcto funcionamiento.

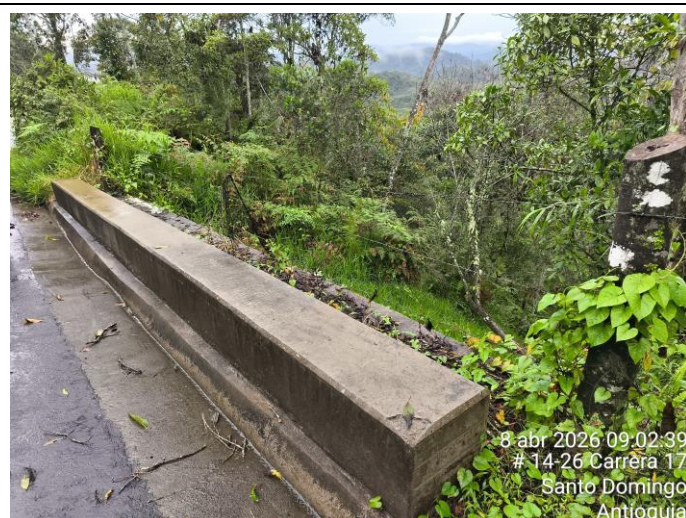
- Código Vía: 62AN20 Nombre vía: Molino viejo – Santo Domingo
- Abscisa: K15+600
- Intervención: Muro de contención
- Observación: Se evidencia la estructura en buen estado y en correcto funcionamiento.

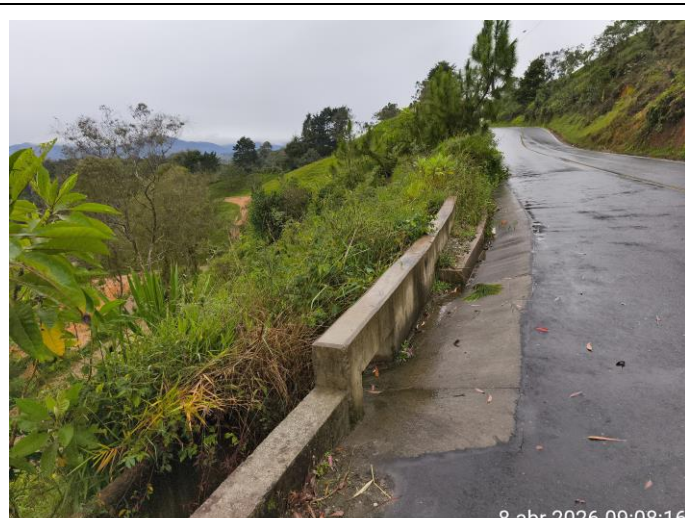
- Código Vía: 62AN20 Nombre vía: Molino viejo – Santo Domingo
- Abscisa: K17+100
- Intervención: Muro de contención
- Observación: Se evidencia la estructura en buen estado, obra en funcionamiento y vegetación alta sobre la obra, lo cual conllevaría a que deje de funcionar correctamente.

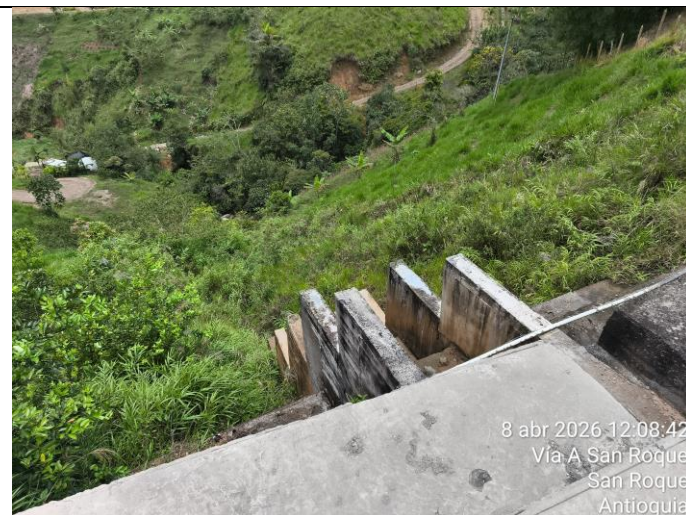
- Código Vía: 62AN24 Nombre vía: San Jorge – San Roque
- Abscisa: K8+900
- Intervención: Muro de contención
- Observación: Se evidencia la estructura en buen estado y en correcto funcionamiento.

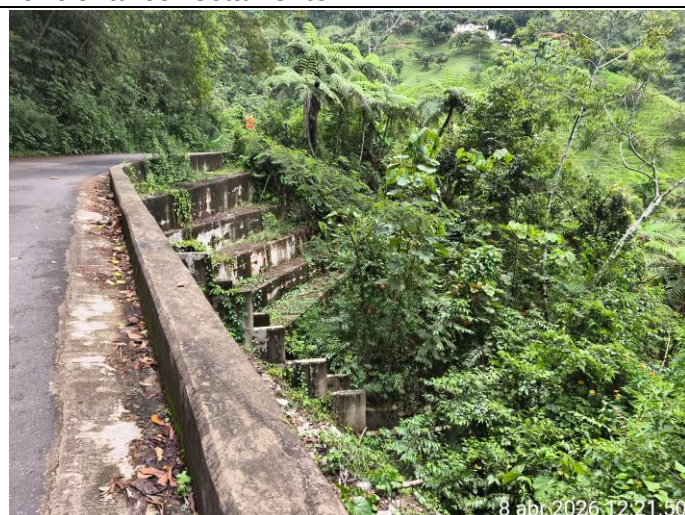
- Código Vía: 62AN24 Nombre vía: San Jorge – San Roque
- Abscisa: K3+700
- Intervención: Muro de contención
- Observación: Se evidencia la estructura en buen estado, humedad superficial, obra en funcionamiento y vegetación alta alrededor y sobre la obra, sin

| | | embargo, no se observa que esta afecte la estabilidad de la obra. |

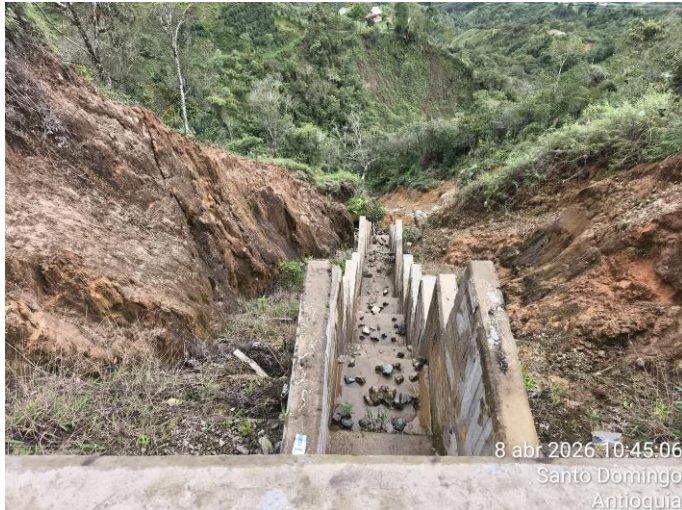
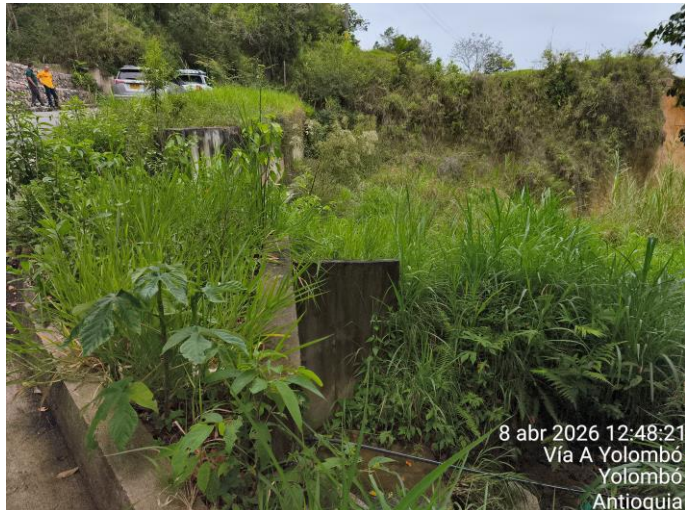
| <ul style="list-style-type: none"><li>•Código Vía: 62AN22-1 Nombre vía: Santo Domingo – San Roque</li><li>•Abscisa: K5+600</li><li>•Intervención: Muro disipador y canal.</li><li>•Observación: Se evidencia la estructura en buen estado y en correcto funcionamiento.</li></ul> | <ul style="list-style-type: none"><li>•Código Vía: 62AN23 Nombre vía: Sofía - Yolombó</li><li>•Abscisa: K5+600</li><li>•Intervención: Obra complementaria a muro.</li><li>•Observación: Se evidencia la estructura en buen estado y en correcto funcionamiento, con vegetación alta lo cual genera humedad sobre la obra, sin embargo al momento no se compromete la estructura.</li></ul> | |

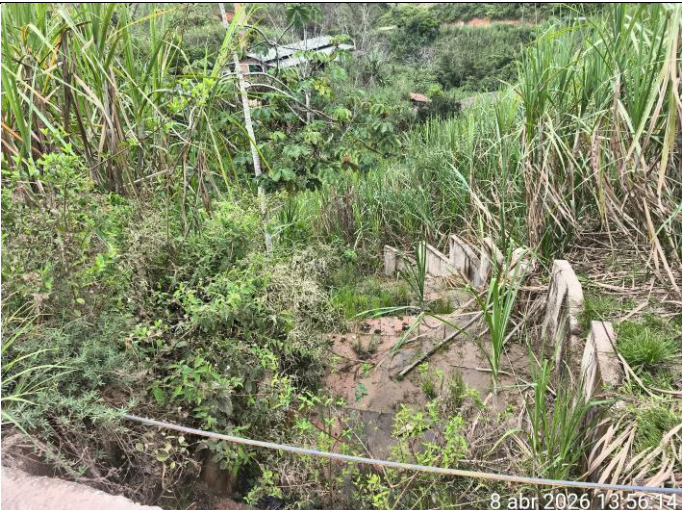
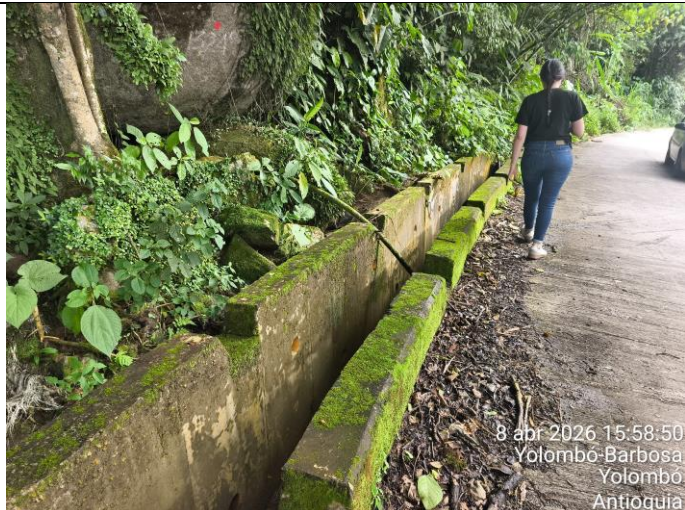
| <ul style="list-style-type: none"><li>•Código Vía: 62AN21 Nombre vía: Porcesito – La Cortada – Yolombó – Yalí – Playas – Vegachí</li><li>•Abscisa: K10+200</li><li>•Intervención: Muro de contención.</li></ul> | <ul style="list-style-type: none"><li>•Código Vía: 62AN21 Nombre vía: Porcesito – La Cortada – Yolombó – Yalí – Playas – Vegachí</li><li>•Abscisa: K10+700</li><li>•Intervención: Canal Box-culvert</li></ul> | |

•Observación: Se evidencia la estructura en buen estado y en correcto funcionamiento, con vegetación alta lo que genera humedad superficial sobre la obra, sin embargo, al momento no se compromete la estructura.

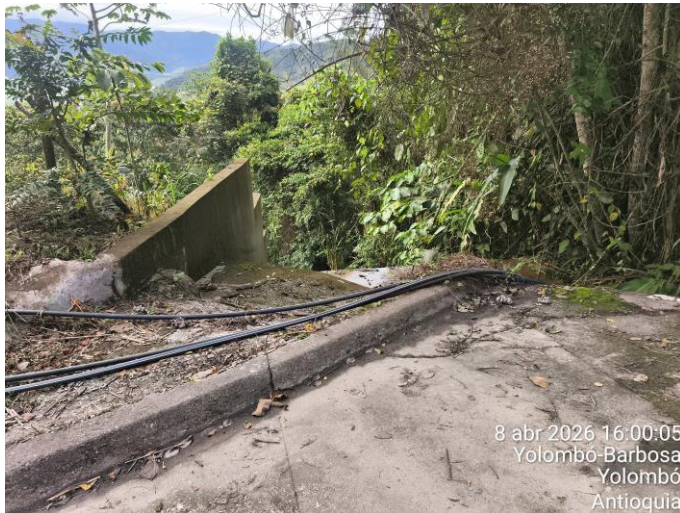
• Código Vía: 62AN21 Nombre vía: Porcesito – La Cortada – Yolombó – Yalí – Playas – Vegachí  
•Abscisa: K67+000  
•Intervención: Muro de contención  
•Observación: Se evidencia la estructura en buen estado y en correcto funcionamiento.

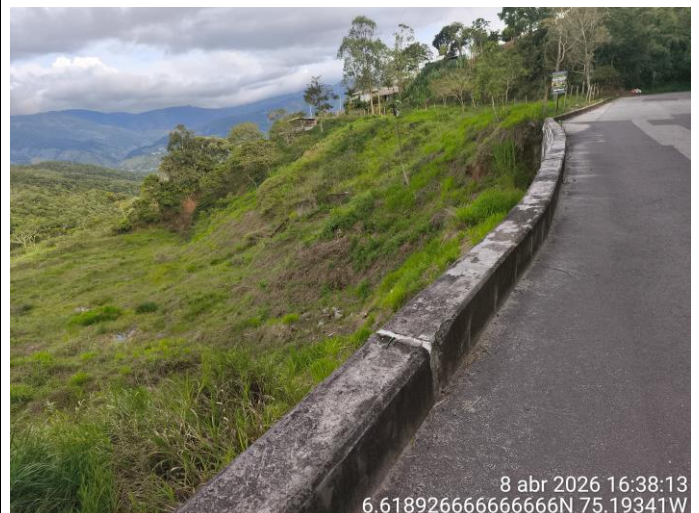
•Código Vía: 62AN21-1 Nombre vía: Puente Gavino – Gómez Plata – El Guayabo – Carolina del Príncipe – La Herradura – Partidas a Guadalupe  
•Abscisa: K8+800  
•Intervención: Muro de contención  
•Observación: Se evidencia la estructura en buen estado y en correcto funcionamiento

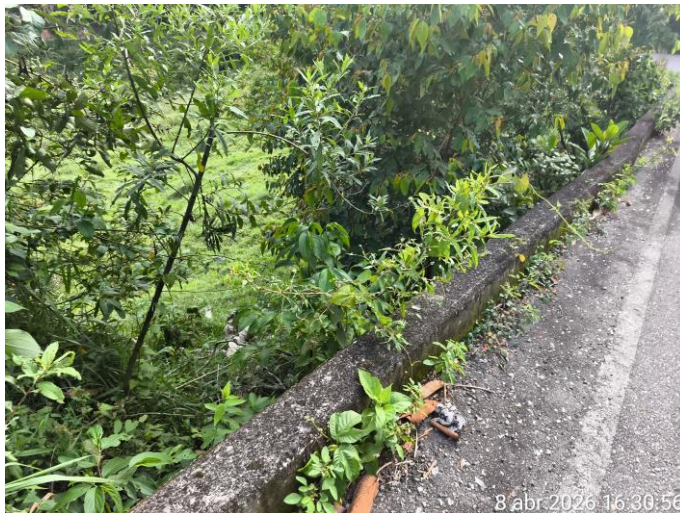
•Observación: Se evidencia la estructura en buen estado y en correcto funcionamiento, humedad superficial, sin embargo no se compromete la estructura.

•Código Vía: 62AN21-1 Nombre vía: Puente Gavino – Gómez Plata – El Guayabo – Carolina del Príncipe – La Herradura – Partidas a Guadalupe  
•Abscisa: K8+800

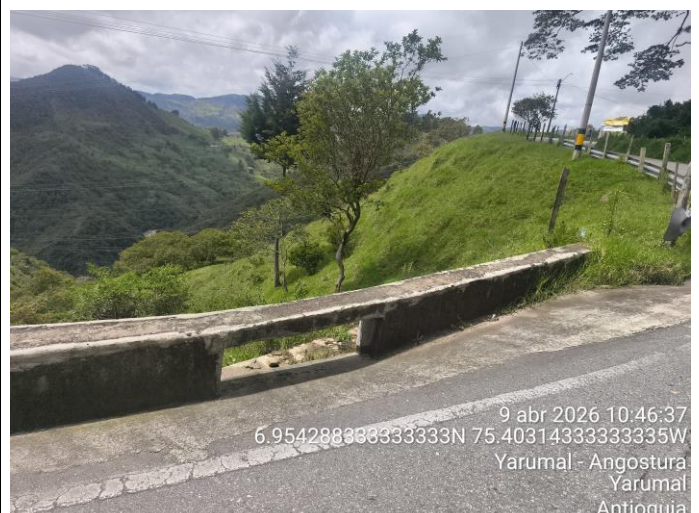
•Código Vía: 25AN12 Nombre vía: Yarumal – La Ese – Campamento  
•Abscisa: K1+800  
•Intervención: Muro de contención

•Intervención: Muro de contención  
•Observación: Se evidencia la estructura en buen estado y en correcto funcionamiento, con humedad superficial, sin embargo, no se compromete la estructura.

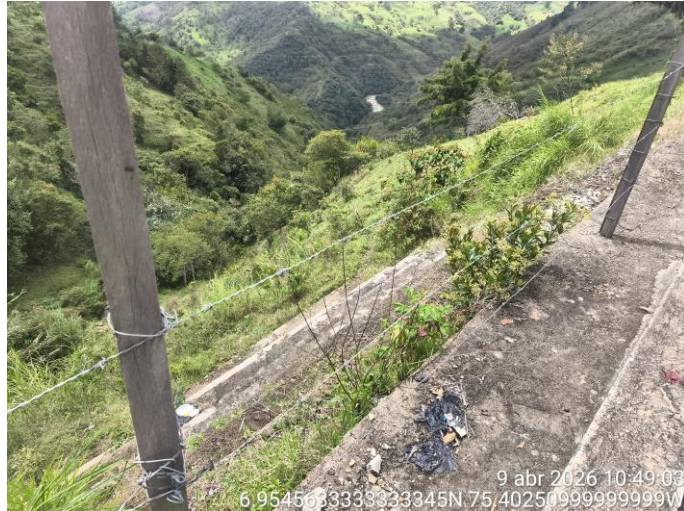
•Código Vía: 25AN12 Nombre vía: Yarumal – La Ese – Campamento  
•Abscisa: K1+900  
•Intervención: Muro de contención  
•Observación: Se evidencia la estructura en buen estado y en correcto funcionamiento

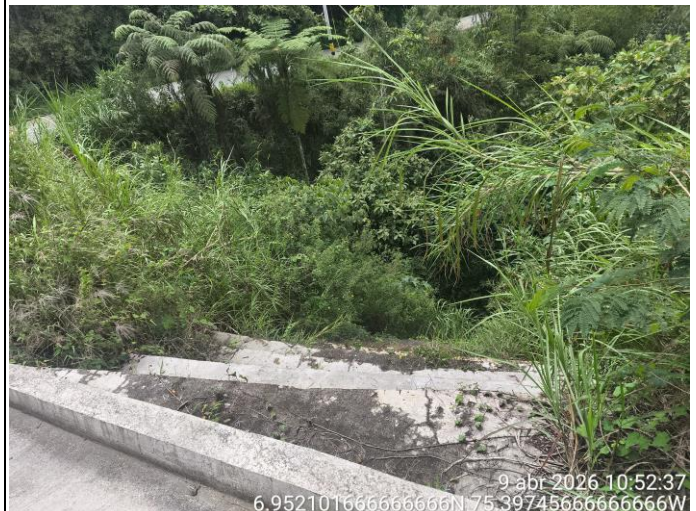
Código Vía: 25AN12 Nombre vía: Yarumal – La Ese – Campamento  
•Abscisa: K2+700  
•Intervención: Muro de contención  
•Observación: Se evidencia la estructura en buen estado y en correcto funcionamiento, con vegetación alta sobre la obra, sin embargo, al momento esta no afecta la estructura ni la funcionalidad.

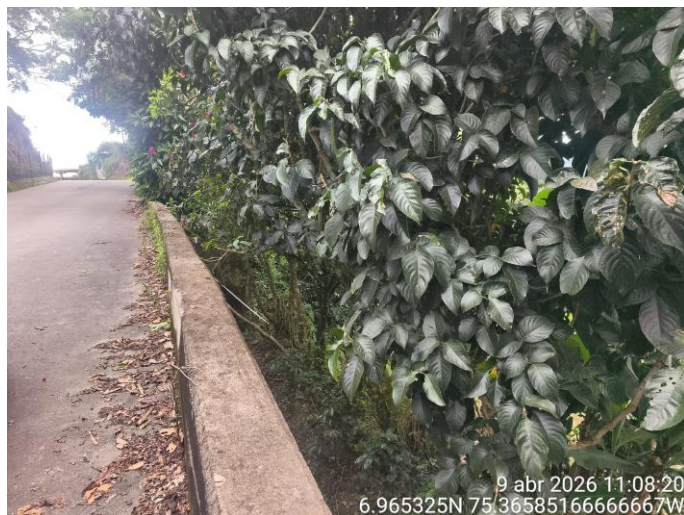
•Código Vía: 25AN12 Nombre vía: Yarumal – La Ese – Campamento

- Abscisa: K8+300
- Intervención: Muro de contención
- Observación: Se evidencia la estructura en buen estado y en correcto funcionamiento

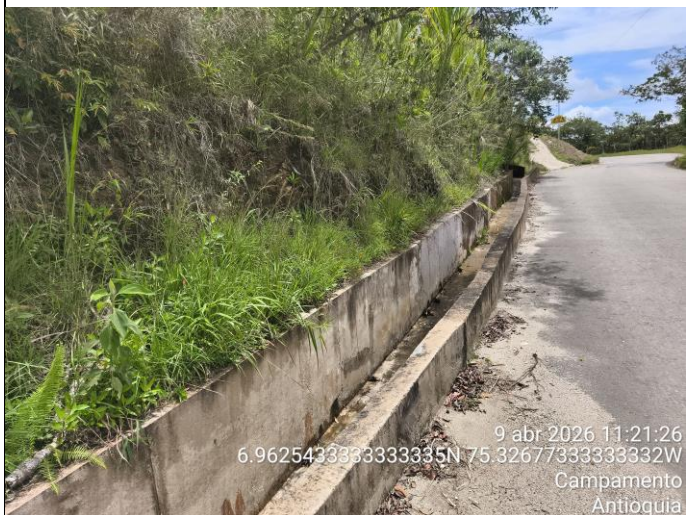
•Código Vía: 25AN12 Nombre vía: Yarumal – La Ese – Campamento

- Abscisa: K13+500
- Intervención: Canal colector de agua
- Observación: Se evidencia la estructura en buen estado y en correcto funcionamiento

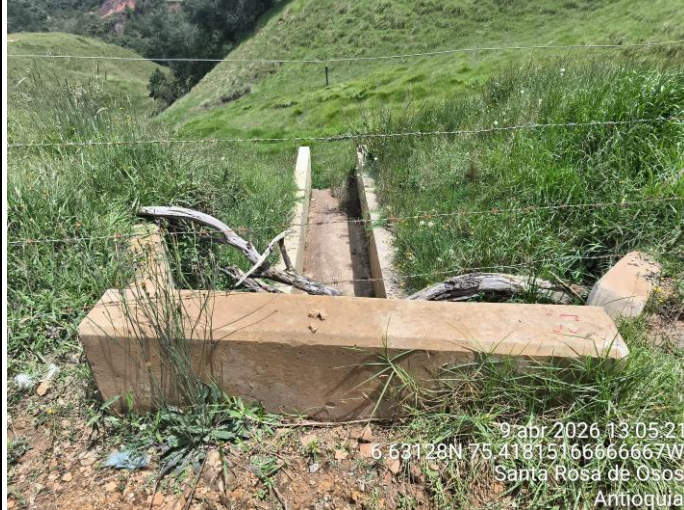
- Código Vía: 25AN08 Nombre vía: Santa Rosa de Osos (Ruta 25) – Malambo – San Pablo – Puente Gavino
- Abscisa: K4+700
- Intervención: Construcción de poceta y cabezote
- Observación: Se evidencia la estructura en buen estado y en correcto funcionamiento

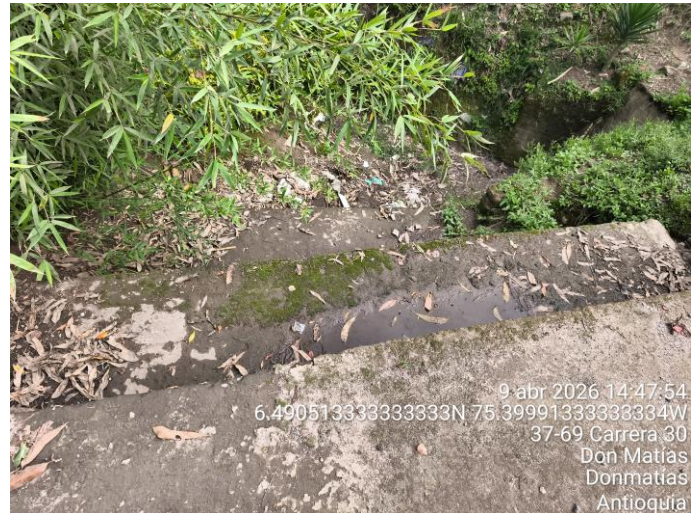
- Código Vía: 25AN06 Nombre vía: Variante Don Matias (Ruta 25) – Rio Chico – Entrerríos
- Abscisa: K0+980
- Intervención: Muro de contención
- Observación: Se evidencia la estructura en buen estado y en correcto funcionamiento, humedad debido a la alta vegetación sobre la obra, sin embargo, al momento no se ve afectada la estructura ni el funcionamiento de la obra.

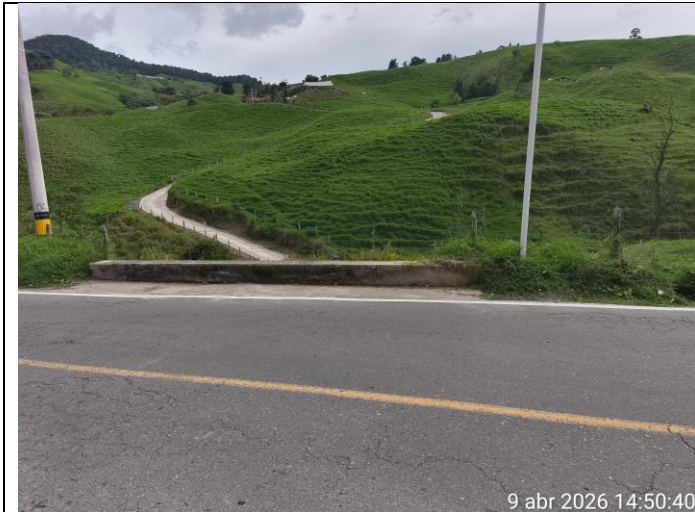
- Código Vía: 25AN06 Nombre vía: Variante Don Matias (Ruta 25) – Rio Chico – Entrerrios
- Abscisa: K2+300
- Intervención: Muro de contención
- Observación: Se evidencia la estructura en buen estado y en correcto funcionamiento.

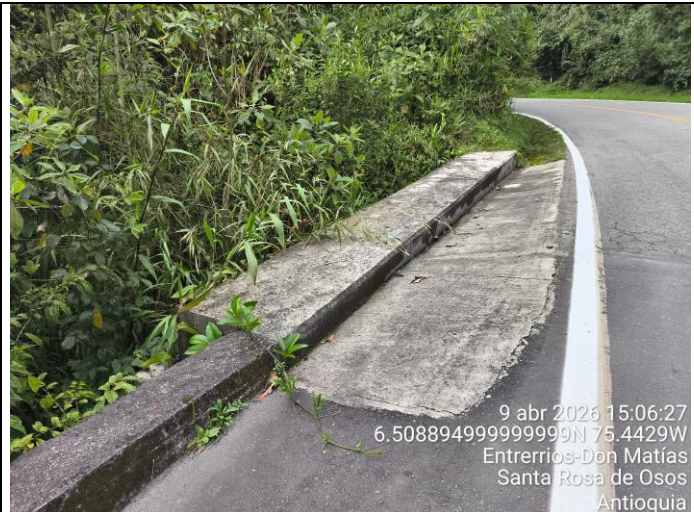
- Código Vía: 25AN06 Nombre vía: Variante Don Matias (Ruta 25) – Rio Chico – Entrerrios
- Abscisa: K10+000
- Intervención: Muro de contención
- Observación: Se evidencia la estructura en buen estado y en correcto funcionamiento.

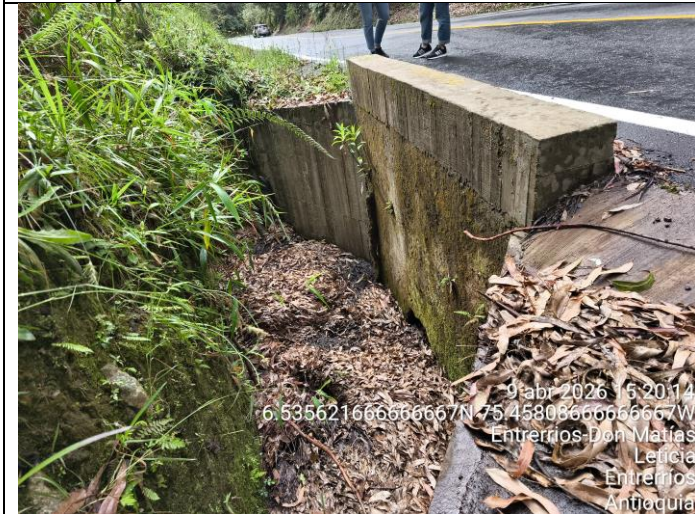
- Código Vía: 25AN06 Nombre vía: Variante Don Matias (Ruta 25) – Rio Chico – Entrerrios
- Abscisa: K15+200
- Intervención: Muro de contención
- Observación: Se evidencia la estructura en buen estado y en correcto funcionamiento.

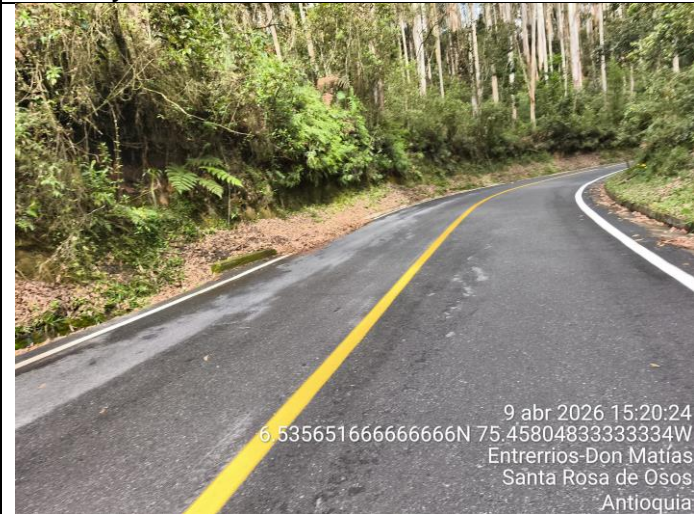
- Código Vía: 25AN06 Nombre vía: Variante Don Matias (Ruta 25) – Rio Chico – Entrerrios
- Abscisa: K0+000 – K24+000
- Intervención: Demarcación vial en buen estado

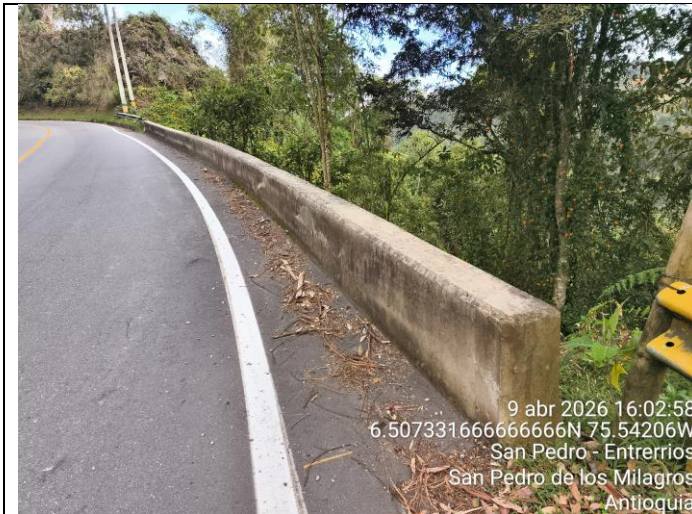
- Código Vía: 62AN18 Nombre vía: Pajarito – San Pedro de los Milagros – La Ye – Entrerrios – Santa Rosa de Osos
- Abscisa: K1+500
- Intervención: Muro de contención
- Observación: Se evidencia la estructura en buen estado y en correcto funcionamiento.

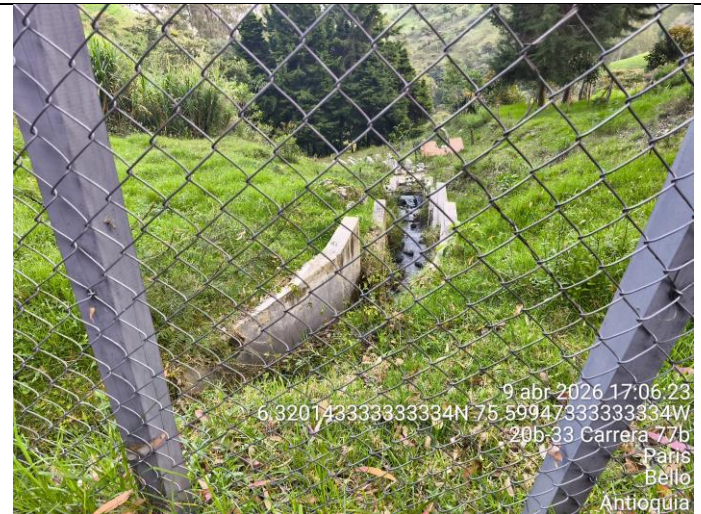
- Código Vía: 62AN18 Nombre vía: Pajarito – San Pedro de los Milagros – La Ye – Entrerrios – Santa Rosa de Osos
- Abscisa: K3+500
- Intervención: Construcción de descole
- Observación: Se evidencia la estructura en buen estado y en correcto funcionamiento.

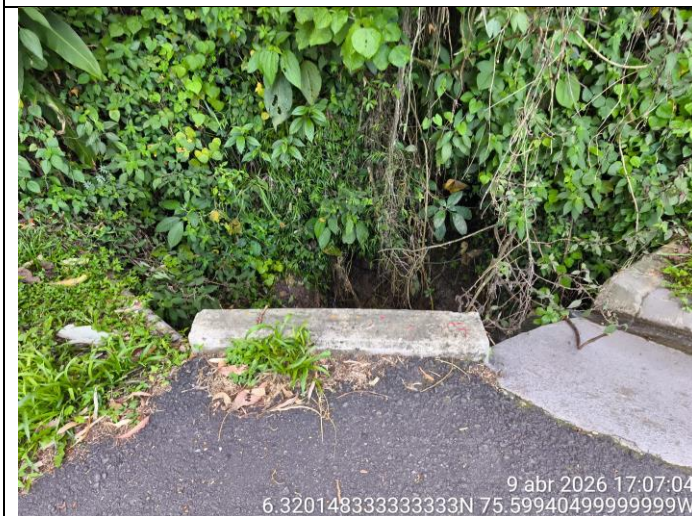
- Código Vía: 62AN18 Nombre vía: Pajarito – San Pedro de los Milagros – La Ye – Entrerrios – Santa Rosa de Osos
- Abscisa: K4+200
- Intervención: Construcción de obra hidráulica
- Observación: Se evidencia la estructura en buen estado y en correcto funcionamiento.

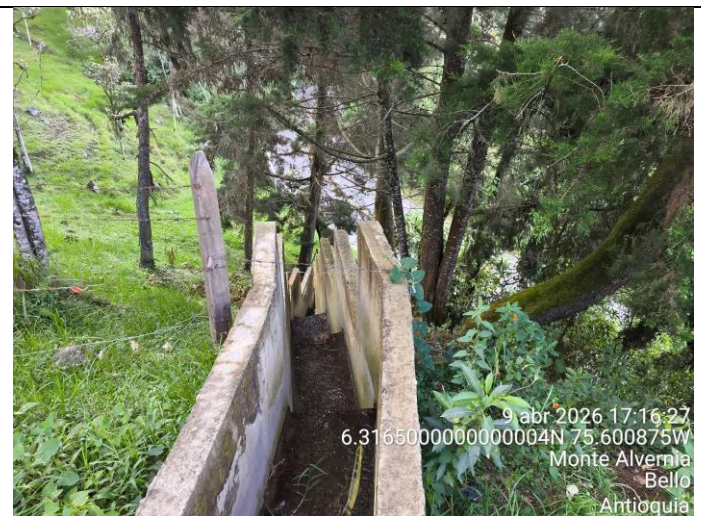
- Código Vía: 62AN18 Nombre vía: Pajarito – San Pedro de los Milagros – La Ye – Entrerrios – Santa Rosa de Osos
- Abscisa: K4+300
- Intervención: Construcción de obra hidráulica - descole
- Observación: Se evidencia la estructura en buen estado y en correcto funcionamiento.

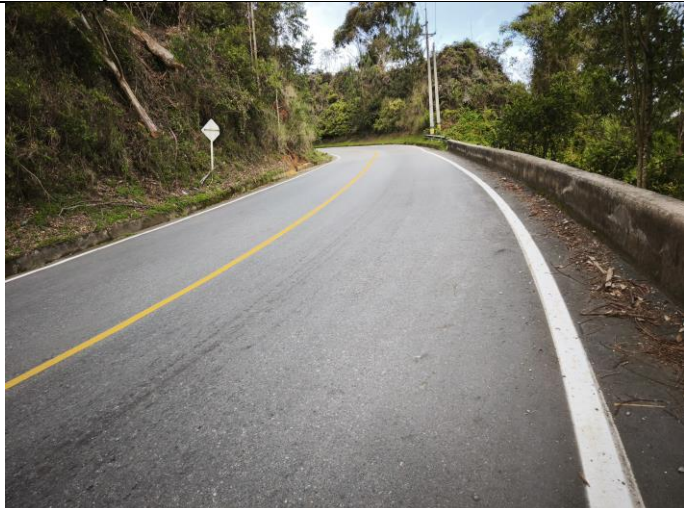
| <ul style="list-style-type: none"> <li>•Código Vía: 62AN18-1 Nombre vía: San Pedro de los Milagros – Rio Chico</li> <li>•Abscisa: K0+000 – K1+500</li> <li>• Intervención: Señalización Horizontal</li> <li>•Observación: Demarcación vial en buen estado.</li> </ul> | |
