# FORMATO INFORME DE SUPERVISIÓN Y/O INTERVENTORIA

| <b>No. CONTRATO:</b> | | <b>No. CONVENIO:</b> | 1016 de 2021 | <b>No. INFORME:</b> | 38 |
| <b>OBJETO DEL CONTRATO:</b> | CONVENIO INTERADMINISTRATIVO DE COLABORACIÓN PARA COFINANCIAR LA AMPLIACIÓN DE LA CARRERA 43 A EN EL MUNICIPIO DE SABANETA. | | | | |

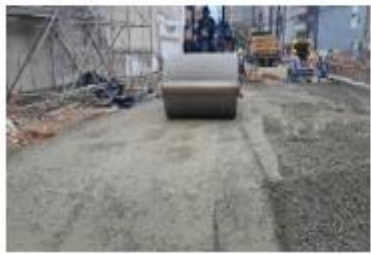
| Foto 5: Instalación de Base granular para conformación de vía en sector nitoma | Foto 6: Instalación de Pintura fachadas sector nitoma | Foto 11: Aplicación de pintura plástica en frío en sector nitoma | Foto 12: Adecuación de tubería eléctrica para sistema semafórico |

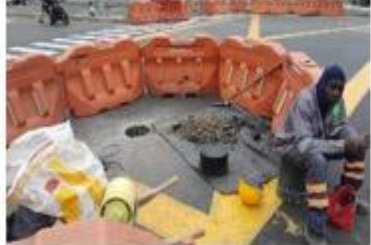
| Foto 9: Ajuste de tapas vitrolas en calle 60 sur | Foto 10: Parcheo en calle 51 sur frente a sector nitoma | Foto 15: Demolición de edificio E319 | Foto 16: Demolición de edificio E319 |
