**SERVICIO NACIONAL DE APRENDIZAJE SENA – REGIONAL NARIÑO  
CENTRO INTERNACIONAL DE PRODUCCION LIMPIA LOPE**

**INTERVENTORIA AL CONTRATO DE OBRA PÚBLICA No.  
CO1.PCCNTR.8397539 – 2025**

**INFORME DE AVANCE DE OBRA No. 02 DE INTERVENTORÍA**

**PERIODO COMPRENDIDO ENTRE  
FEBRERO 01 A MARZO 21 DE 2026**

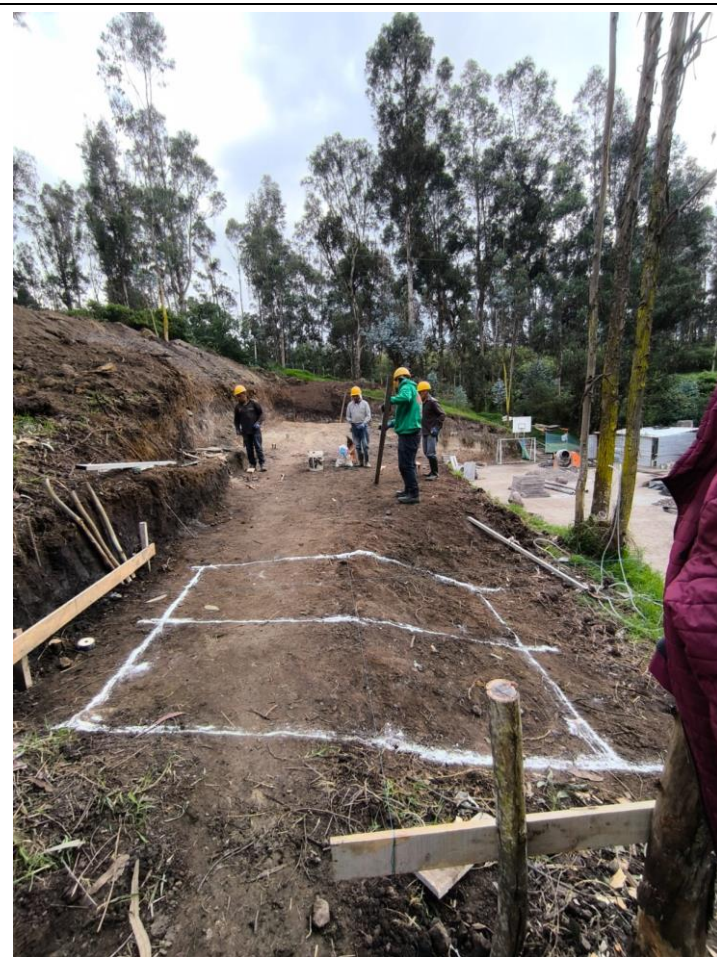
La Interventoría emite un **concepto de aprobación total (100%)** para esta actividad. Se certifica que la localización y el replanteo se realizaron conforme a la normativa técnica y los requerimientos del proyecto, recibándose a entera satisfacción de la supervisión técnica.

**Fotografía 1**  
Localización y replanteo eje A

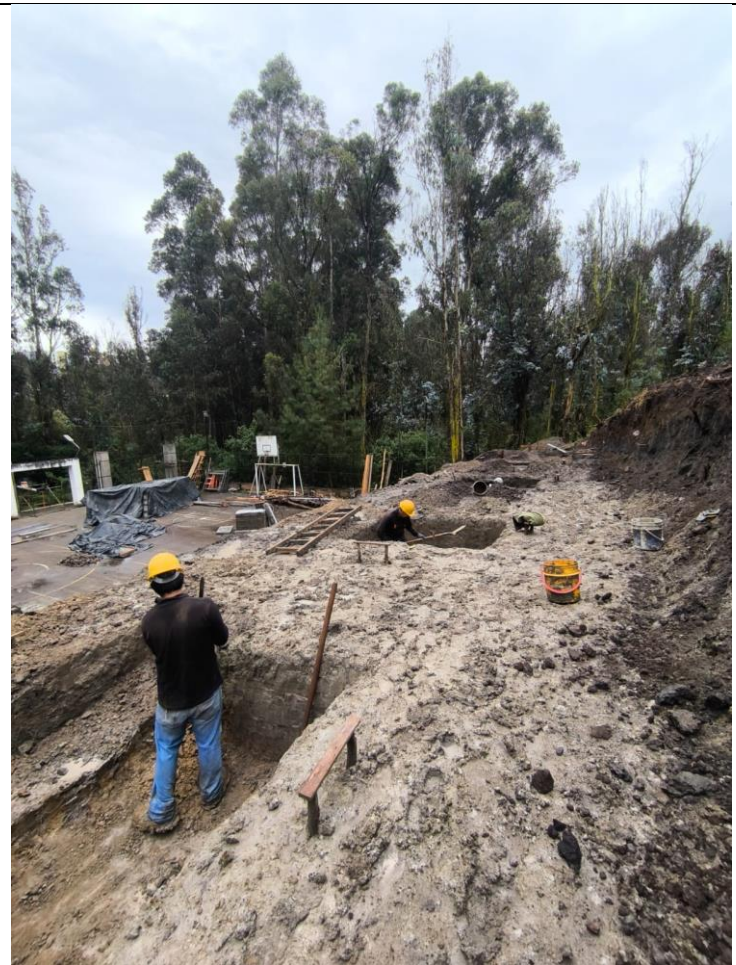
- **Estado del Suelo:** Se ha verificado que el material encontrado en los niveles de excavación actuales guarda correspondencia con las características esperadas de firmeza, libre de excesos de humedad orgánica.
- **Avance Ejecutado:** Se certifica un avance parcial del 47,63%. Este porcentaje representa la liberación de aproximadamente la mitad del volumen total programado, concentrándose principalmente en las áreas de mayor prioridad estructural.

La Interventoría emite un concepto favorable respecto al avance reportado del 47,63%. La actividad se desarrolla conforme a las especificaciones técnicas y las normas de seguridad vigentes.

**Fotografía 2**  
Excavación a mano

Recomendaciones: Se insta al contratista a agilizar el retiro del material sobrante para evitar la saturación de las zonas de tránsito y a asegurar la señalización perimetral de las excavaciones abiertas para prevenir accidentes laborales.

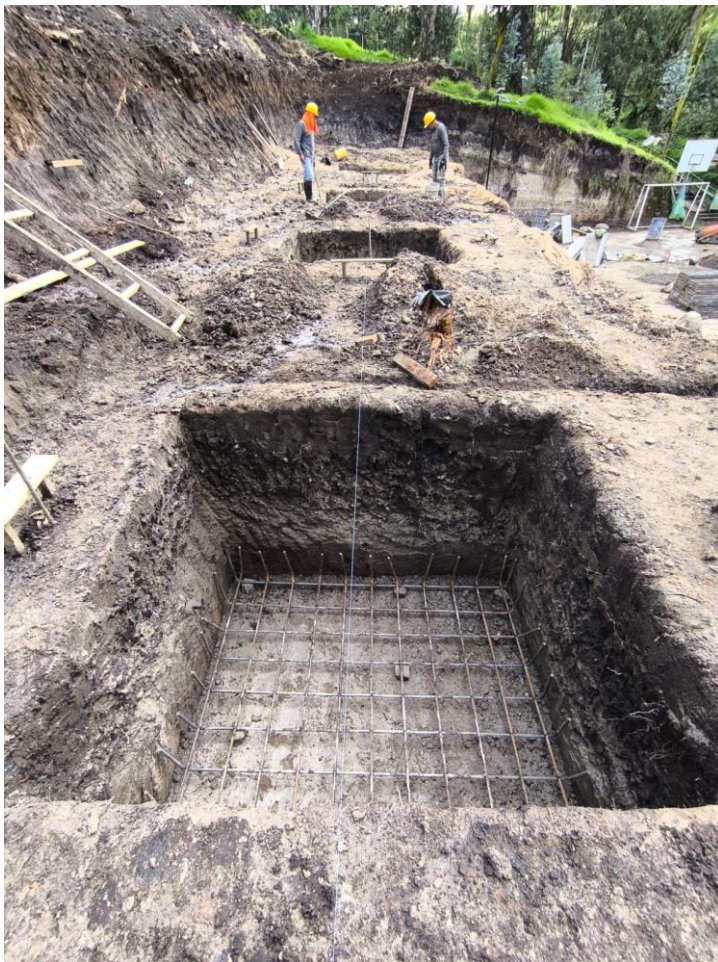
- **Espesor y Nivelación:** Se verificó mediante sondeos aleatorios que el espesor de la capa cumple con los 0,05 m especificados, garantizando que el acero de refuerzo de las zapatas no entre en contacto directo con el terreno.
- **Protección del Suelo:** El solado cubre la totalidad de las áreas excavadas, evitando la descompresión del suelo de fundación y protegiéndolo de agentes climáticos o contaminación.
- **Habilitación de Áreas:** La superficie obtenida presenta la firmeza necesaria para realizar el trazado definitivo de los pedestales y el posicionamiento de las parrillas de refuerzo.

**Fotografia 3**  
Solado en concreto de limpieza

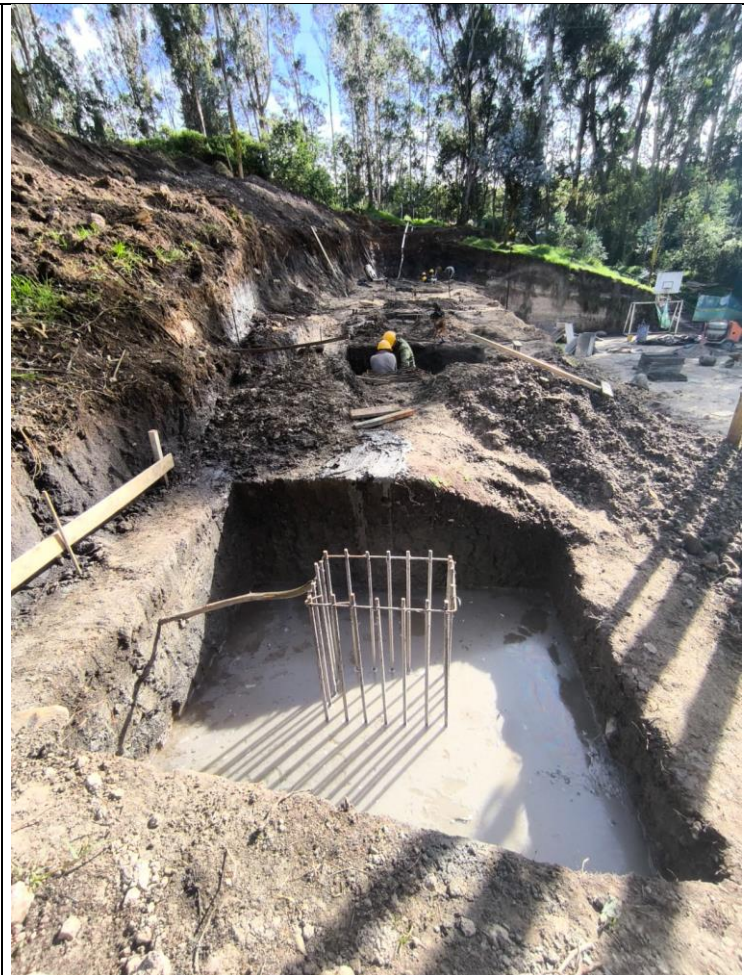
- **Conformidad de Materiales:** Se verificó que el diseño de mezcla cumple con los requisitos estructurales. Se realizó la toma de muestras (cilindros) para los ensayos de resistencia respectivos, los cuales serán validados a los 7, 14 y 28 días.
- **Calidad del Elemento:** Los elementos fundidos presentan una superficie uniforme, libre de segregación o colmenas (hormigueros), lo que garantiza la protección del acero de refuerzo y la transmisión efectiva de cargas al terreno.
- **Proceso de Curado:** El contratista ha iniciado los protocolos de curado húmedo para evitar fisuras por contracción plástica y asegurar que el concreto alcance su resistencia nominal.

**Fotografia 4**  
Concreto 3000 PSI para zapatas

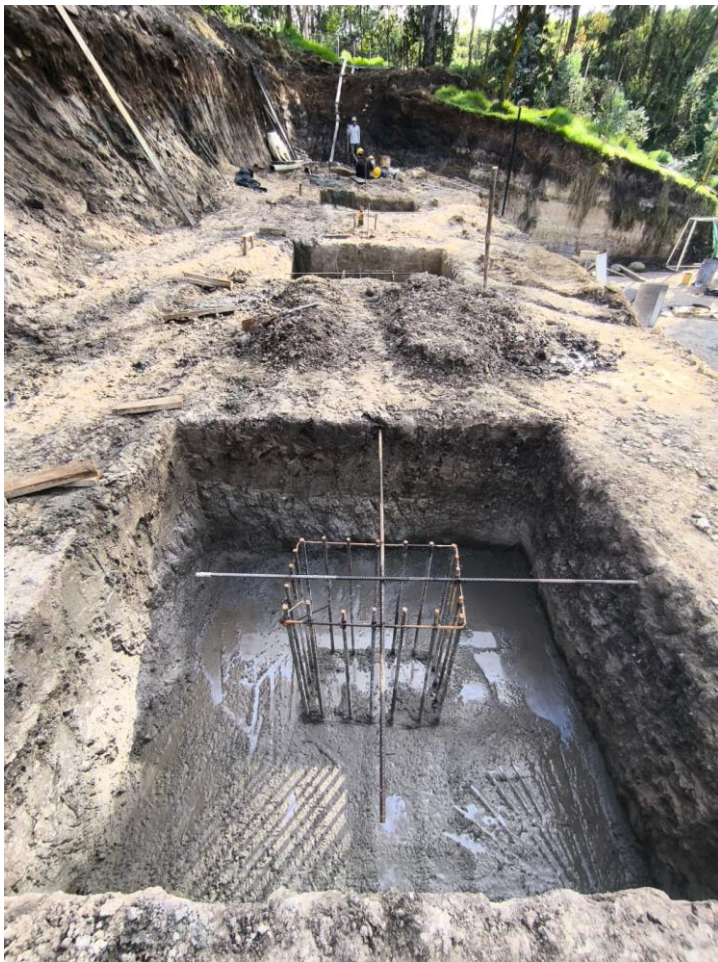
**Fotografía 5**  
Concreto 3000 PSI para zapatas

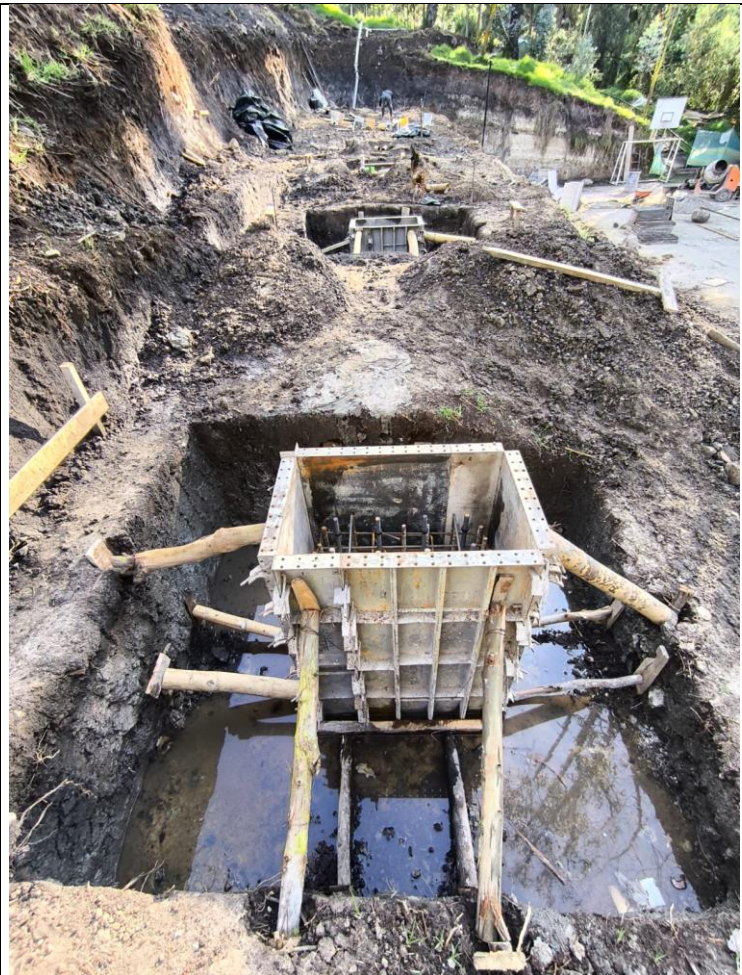
**Fotografía 6**  
Encofrado para pedestales eje A

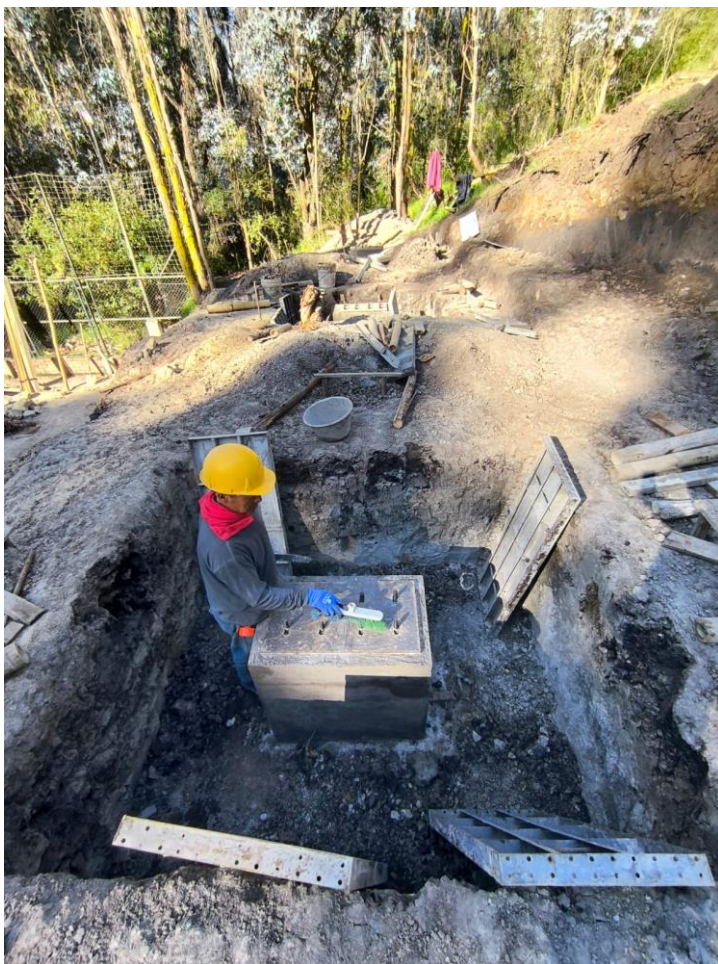
- **Calidad Estructural:** Los elementos desencofrados presentan superficies uniformes, alineamientos correctos y se ha verificado el cumplimiento de los recubrimientos mínimos para proteger el acero.
- **Control de Verticalidad:** Se realizó el chequeo de plomada en las columnas ejecutadas, encontrándose dentro de las tolerancias permitidas por la normativa técnica vigente.

- **Registro de Avance:** Se certifica un avance parcial del 92,48%. Este porcentaje indica que la gran mayoría de la estructura vertical ha sido fundida con éxito. El 7,52% restante corresponde a las labores de desencofrado, curado final y el vaciado de los últimos elementos de remate o pedestales menores.

**Fotografía 7.**  
Pedestales en concreto 3000 PSI eje A

Recomendaciones: Se solicita al contratista mantener el protocolo de curado húmedo en los elementos recientemente fundidos y proceder con la limpieza de las cabezas de columnas para asegurar la correcta adherencia con los elementos de cubierta.

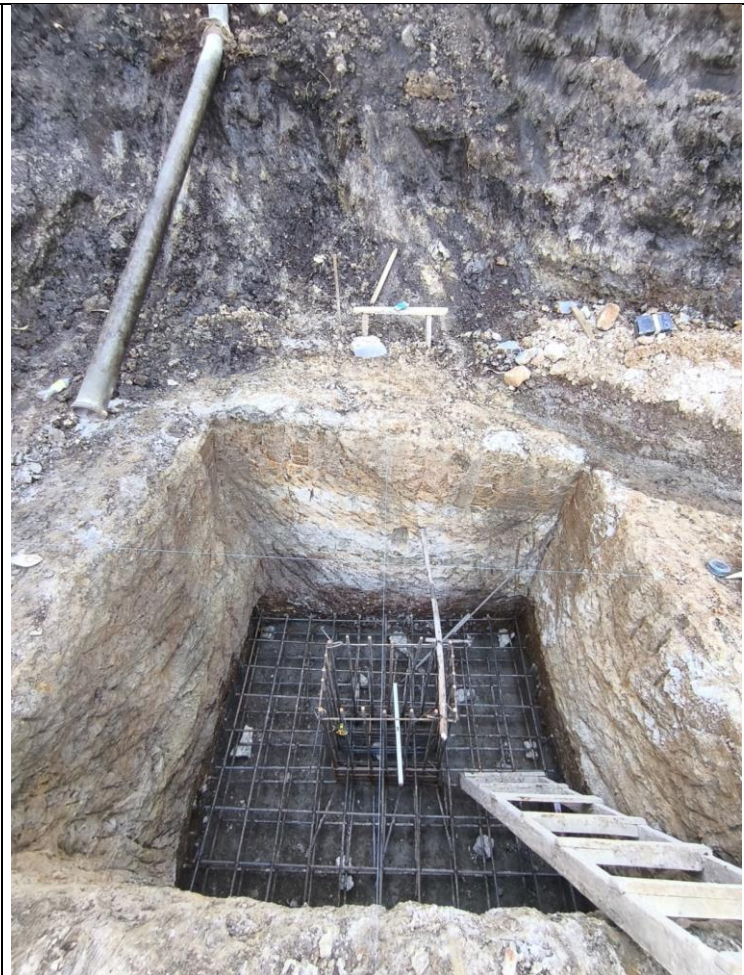
**Fotografía 8.**  
Acero de refuerzo para zapatas eje A

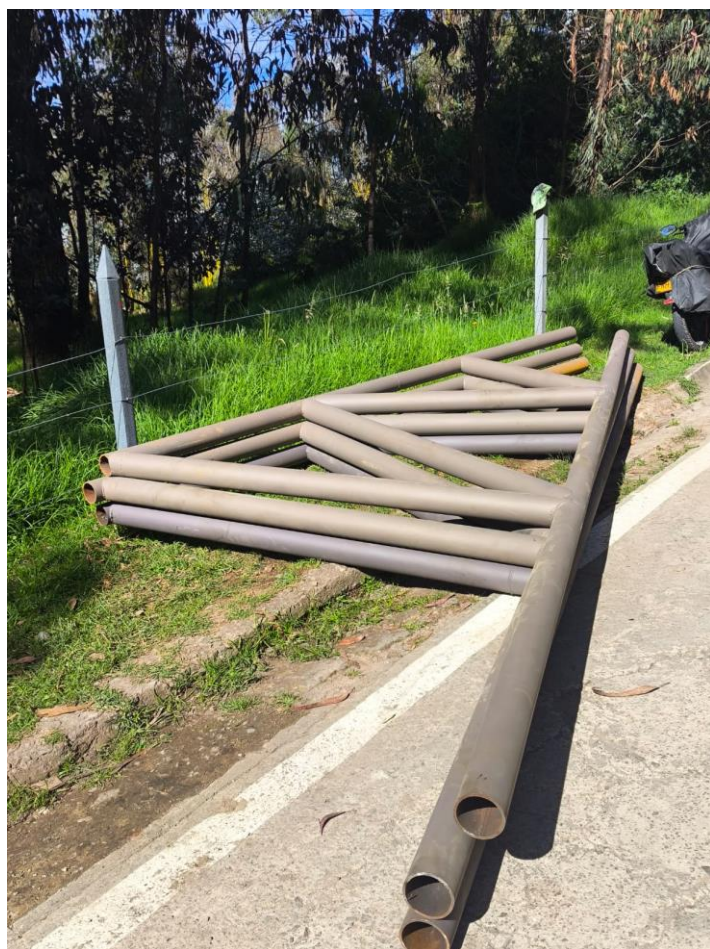
- **Validación de Suministro:** Se verificó la llegada a obra de un lote de piezas metálicas (columnas y componentes de cerchas) que cumplen con las especificaciones de diseño consignadas en los planos de detalle.
- **Estado del Material:** Los elementos se encuentran debidamente protegidos y organizados, permitiendo su inspección visual antes del izaje. Se confirmó que la perfilería cuenta con la base de protección contra la corrosión requerida.
- **Registro de Avance:** Se certifica un avance parcial del 4,68%. Es imperativo aclarar que este porcentaje corresponde exclusivamente al suministro y puesta en obra de los elementos metálicos. A la fecha de este reporte, no se

**Fotografía 9**  
Estructura metálica para cubierta

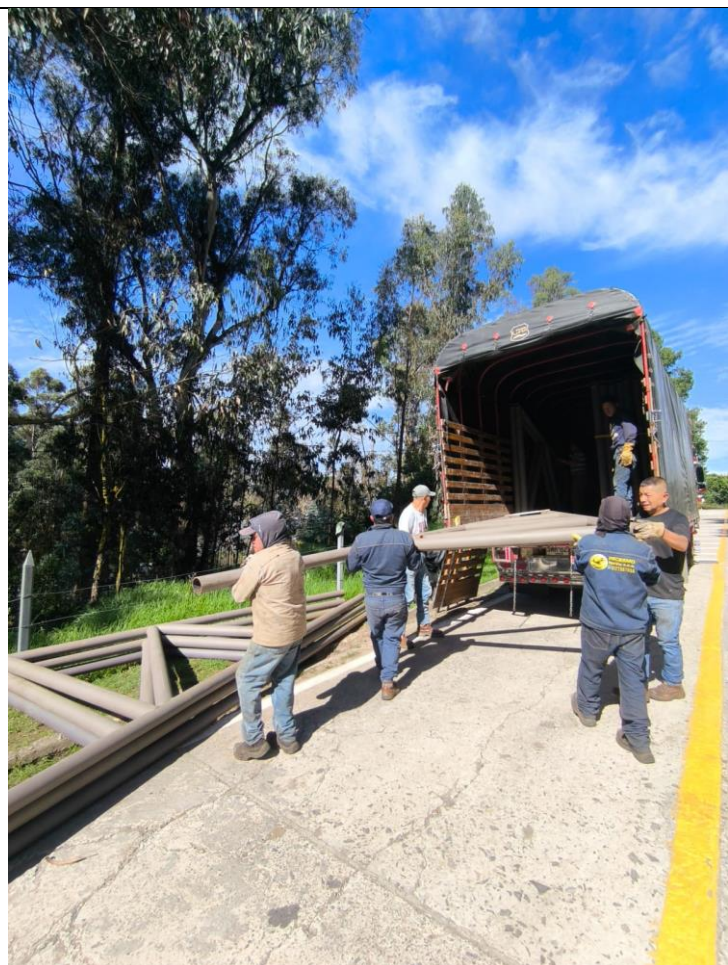
**Fotografía 10**  
Estructura metálica para cubierta

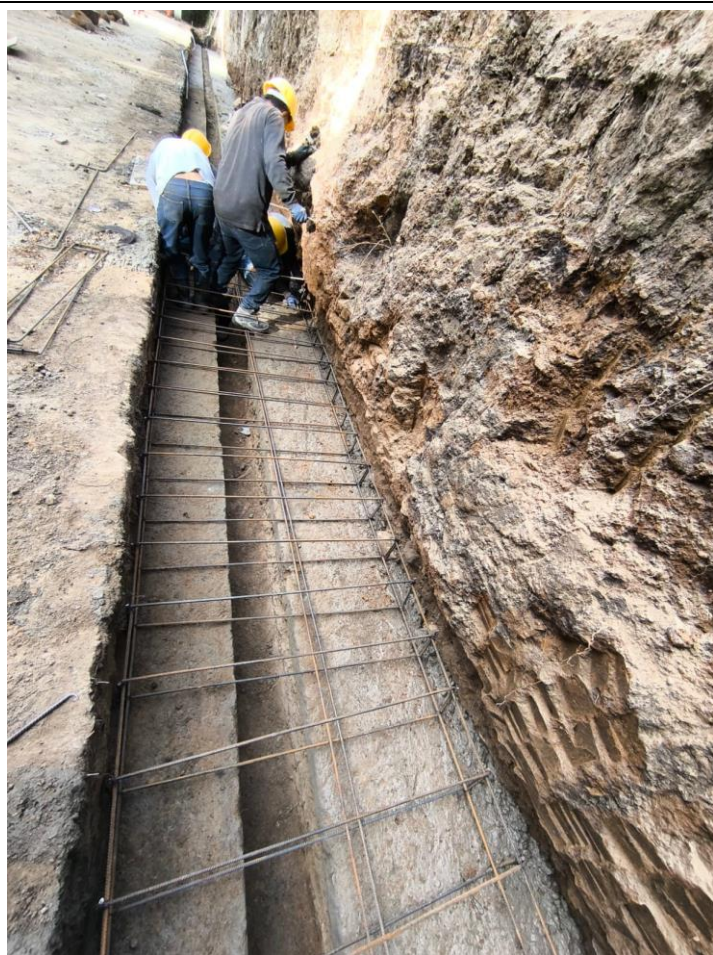
**Fotografía 11**

Armado de acero para muro de contención eje A

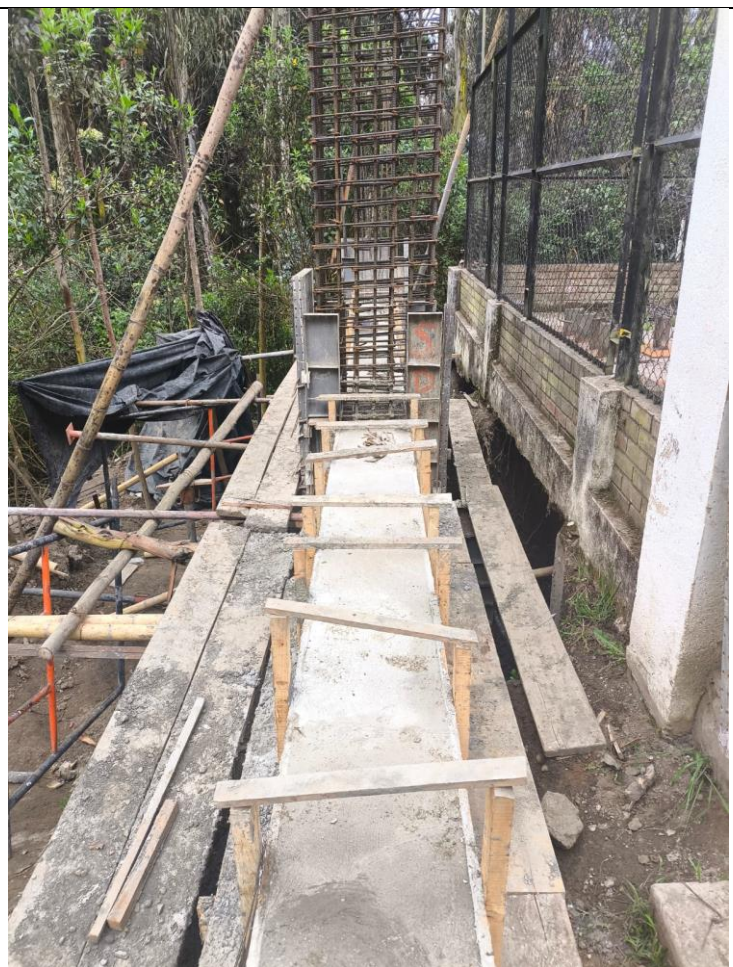
**Fotografía 12**

- **Monolitismo y Acabado:** Las vigas presentan una superficie compacta, sin presencia de segregación o vacíos (hormigueros) que comprometan la sección estructural o la protección del acero.
- **Precisión Geométrica:** Se verificó que los niveles de corona de las vigas coinciden con los niveles de desplante del proyecto, asegurando la horizontalidad necesaria.
- **Control de Calidad:** Se validó el inicio del protocolo de curado para minimizar la retracción térmica y garantizar la resistencia de diseño.

Viga de cimentación en concreto 3000 PSI

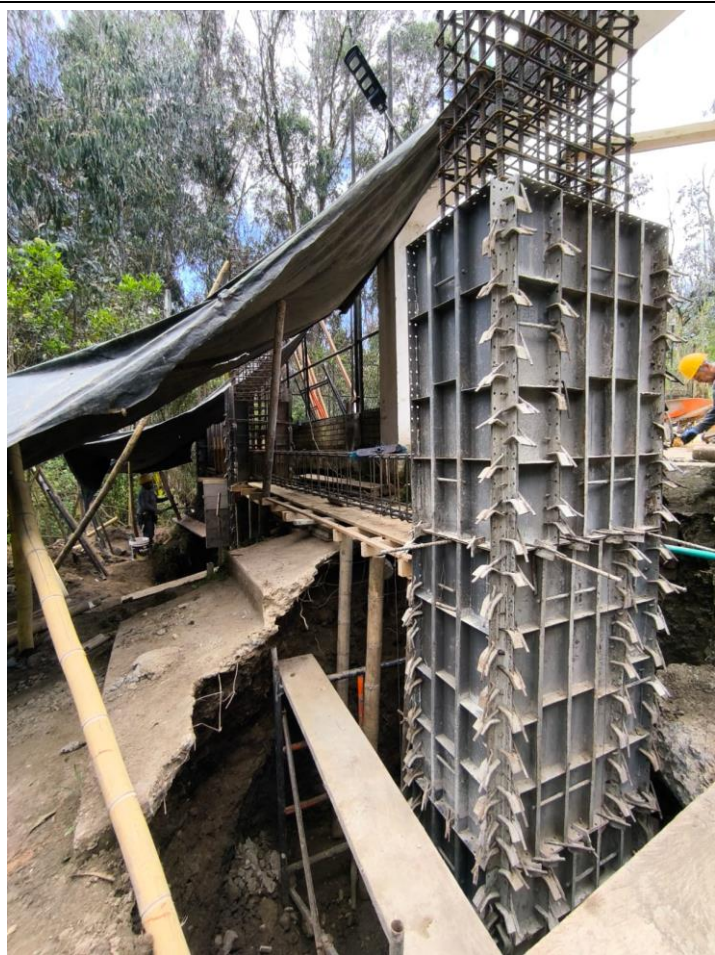
**Fotografía 13**

Armado de acero para viga de cimentación eje B

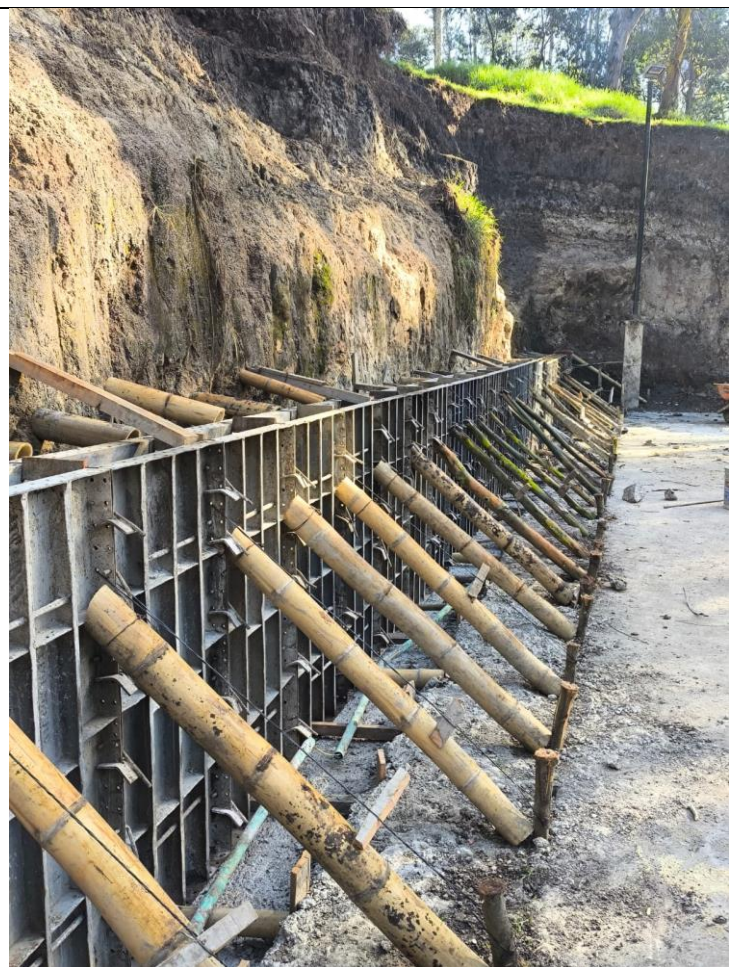
**Fotografía 14**

Encofrado muro de contención eje A

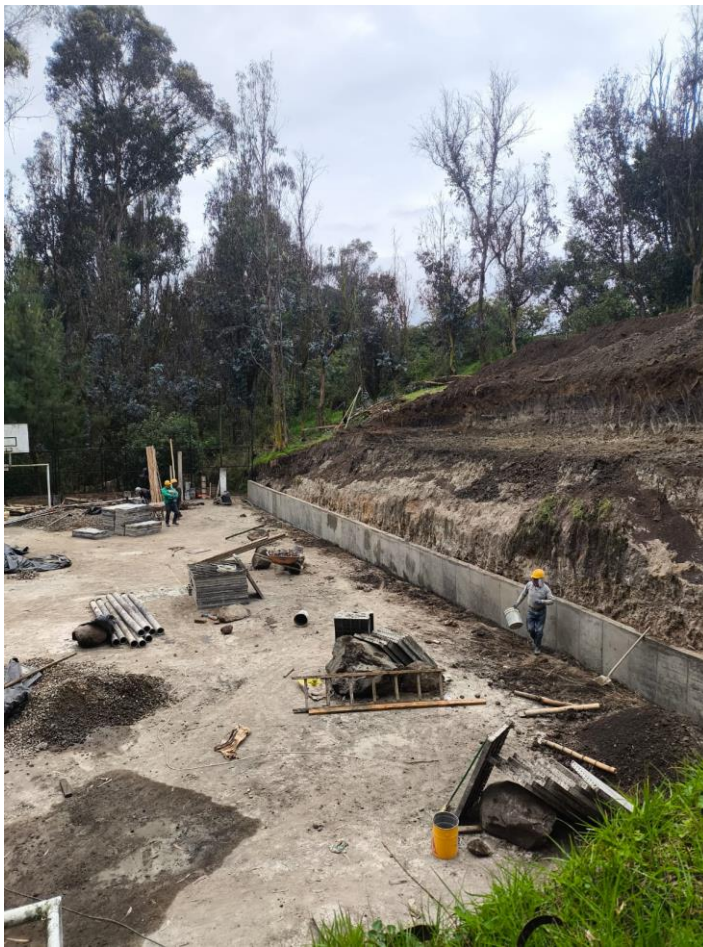
**Fotografia 15**  
Muro de contención eje A

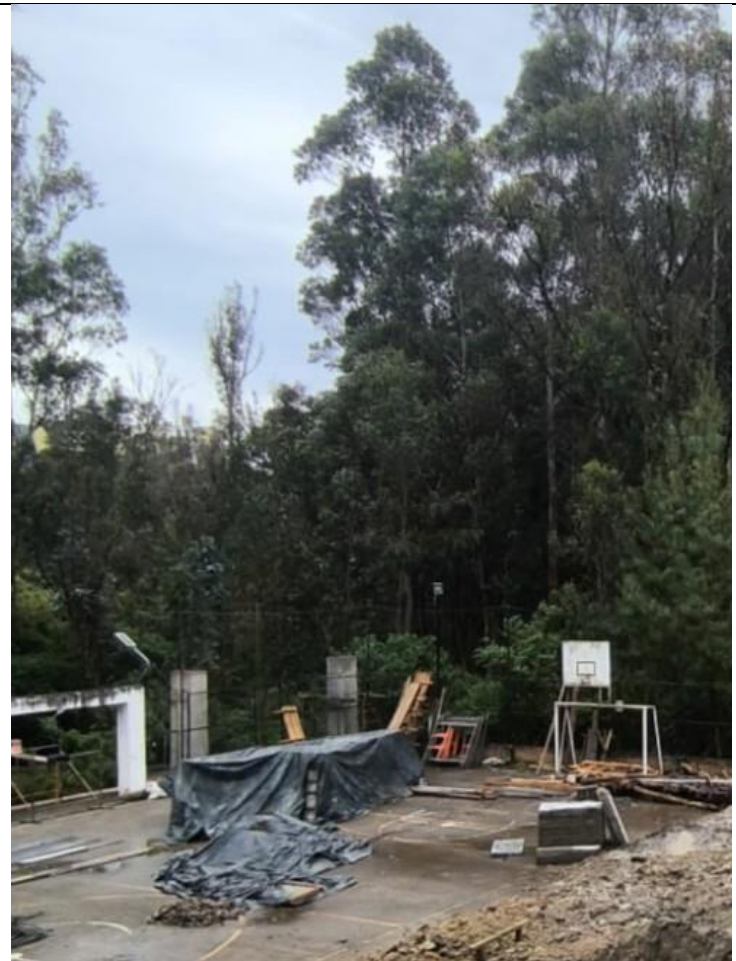
**Fotografia 16**  
Estructura metálica de cubierta puesta en obra.
