**CONTRATO No. CO1.PCCNTR.1842570**

**Referencia:** Informe técnico sobre inicio de obra y hallazgos iniciales

### **INFORME SOBRE INICIO DEL CONTRATO Y HALLAZGOS ENCONTRADOS**

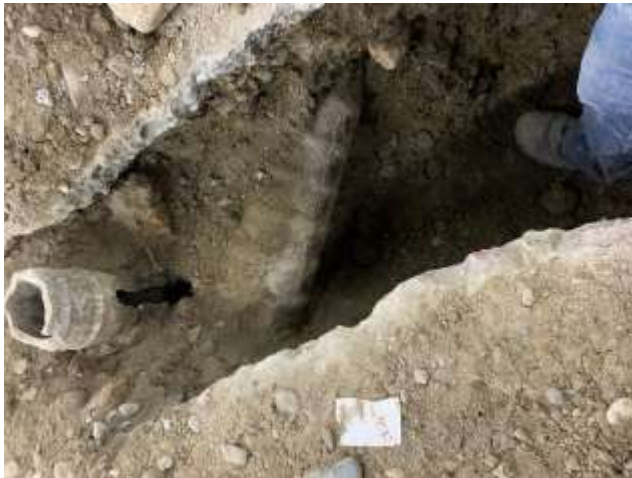
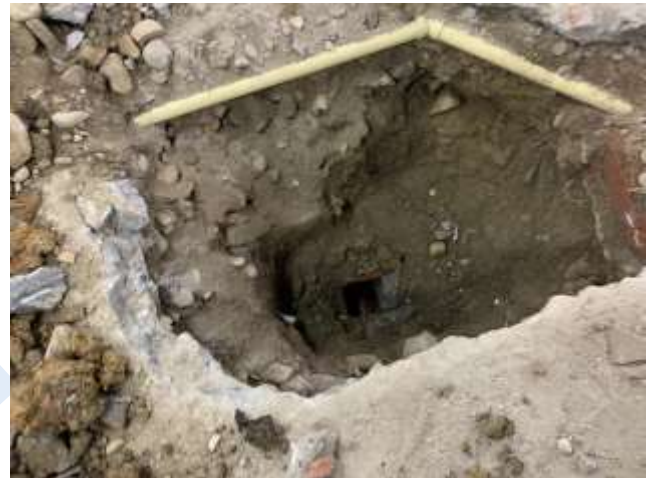
- Encontramos tuberías de materiales inadecuados como gres y concreto muy deterioradas y con empates totalmente desechos con filtraciones de aguas residuales al terreno.

Por lo anteriormente expuesto es necesario realizar algunas actividades extras y adicionales a las previstas contractualmente:

- Excavaciones manuales en material heterogéneo y húmedo
- Retiro de tuberías existentes
- Demolición de pisos en concreto
- Llenos con arenilla o similar
- Replanteo y diseño de redes al interior del Laboratorio y adaptación a redes existentes.
- Suministro e instalación de tuberías para alcantarillado de aguas residuales en PVC de 2", 3", 4" y 6"

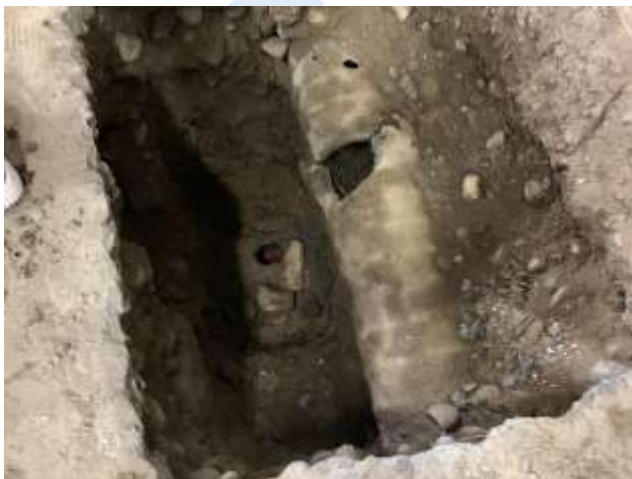
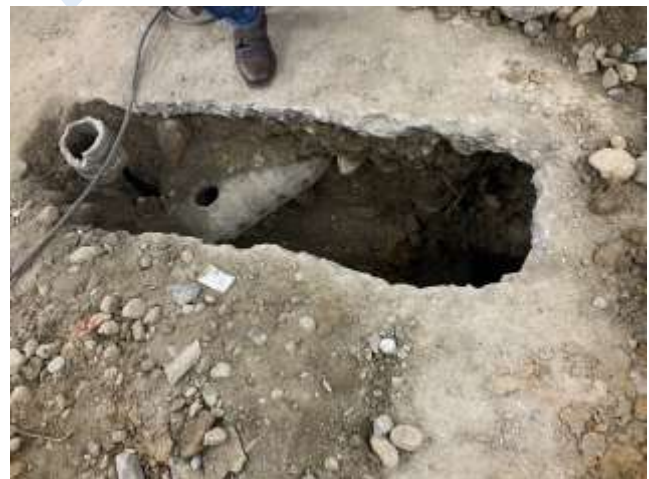
- Las tuberías existentes son muy viejas, teniendo en cuenta la edad de las construcciones son tuberías con mas de 30 años y con materiales obsoletos para este tipo de redes internas.

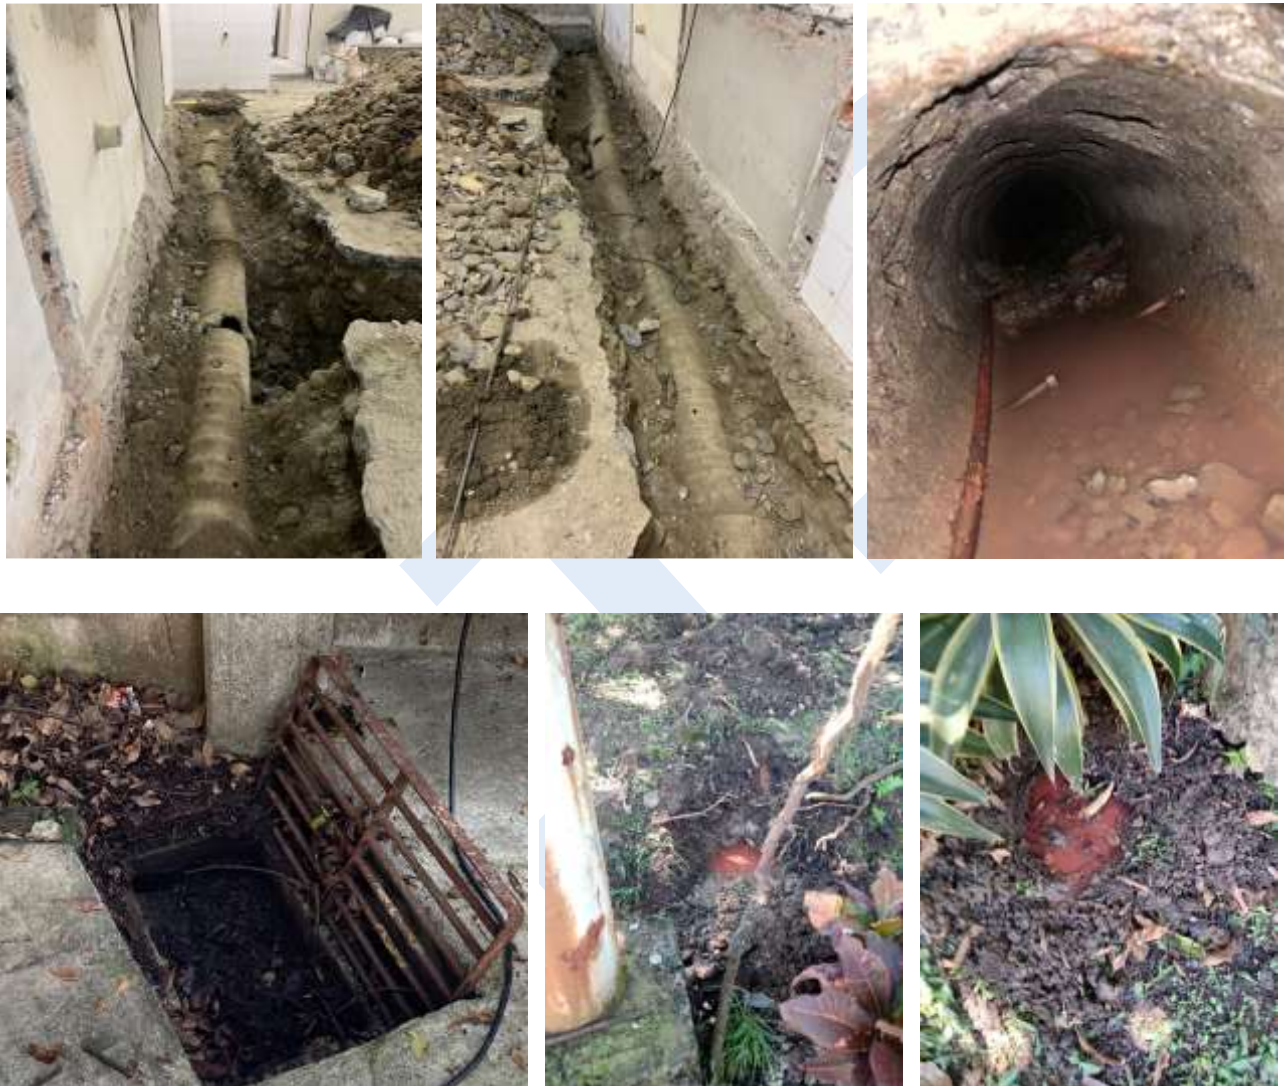
- Se detectó una red de recolección de aguas lluvias que provenía de la parte posterior del laboratorio de química, la cual recogía las aguas lluvias mediante un sumidero

Tipo B, dicha tubería esta compuesta por tubería de concreto muy deteriorado, con muy mala pendiente y muy mal instalada en cuanto a alineación y con el agravante de que tanto el sumidero como la tubería se encuentran totalmente obstruidas y colmatadas.

- Suministro e instalación de tuberías de aguas lluvias en PVC de 8" de diámetro
- Demolición y reconstrucción de sumidero Tipo B
- Construcción de cajas de alcantarillad, vaciadas en concreto
- Suministro e instalación de rejillas de piso anti olores
- Restauración de pisos en concreto impermeabilizado intervenidos por las demoliciones
- Botada de material sobrante de excavaciones y de demoliciones

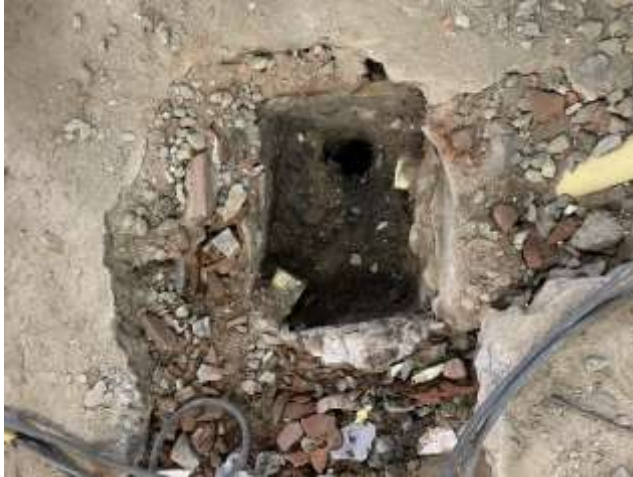
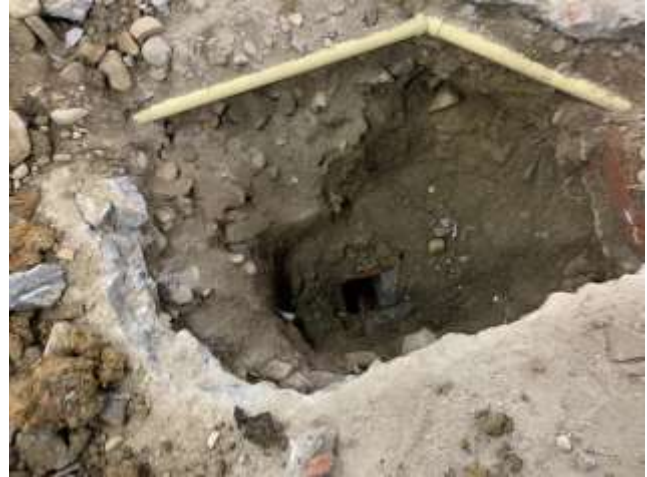
- Se encontraron varias tuberías con conexiones erradas y que no cumplen con las normas básicas de instalación para que cumplan sus funciones hidráulicas adecuadamente.
