**Asunto: Informe estado eléctrico casa de la cultura**

Fecha: Viernes 13 de Abril de 2026

Ubicación: Casa de la Cultura, Galapa – Atlántico

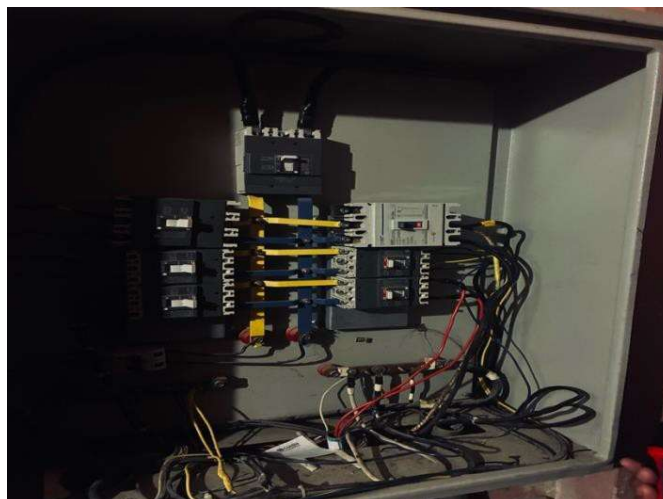
#### **1. Sobrecarga del tablero de distribución**

El tablero general de distribución de cargas se encuentra sobrecargado, debido a la gran cantidad de circuitos conectados al mismo. Esto genera un funcionamiento ineficiente del sistema eléctrico y aumenta el riesgo de fallas en los dispositivos de protección.

1. Se recomienda realizar el reemplazo del tablero actual por uno de mayor capacidad, que permita:

- Mejor organización de los circuitos eléctricos.
- Distribución adecuada de las cargas.
- Identificación correcta de cada circuito mediante rotulación.
- Mayor eficiencia y seguridad en la operación del sistema eléctrico.

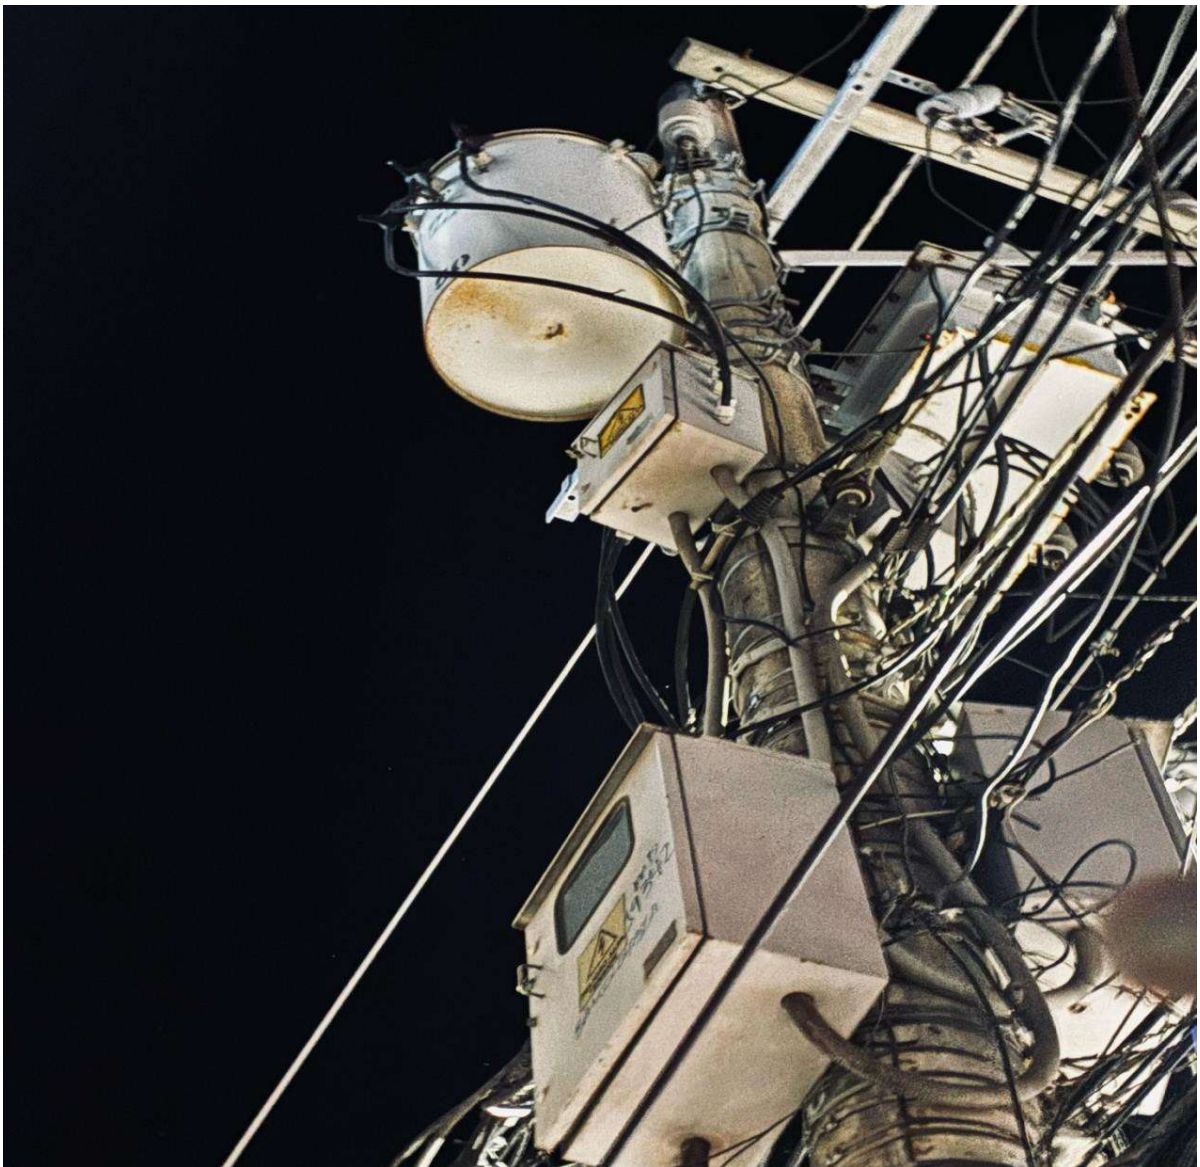
## 2. Capacidad limitada del transformador

El sistema eléctrico actualmente cuenta con un transformador de potencia de 75 kVA con salida de 220 V, el cual resulta insuficiente para alimentar adecuadamente todas las cargas instaladas en la edificación.

Se propone reemplazar el transformador existente por un transformador trifásico de 100 kVA, lo cual permitirá:

- Incrementar la capacidad de suministro eléctrico.
- Mejorar el rendimiento de las cargas conectadas.
- Garantizar una distribución más eficiente de la energía eléctrica.
- Reducir problemas asociados a sobrecargas del sistema.
-

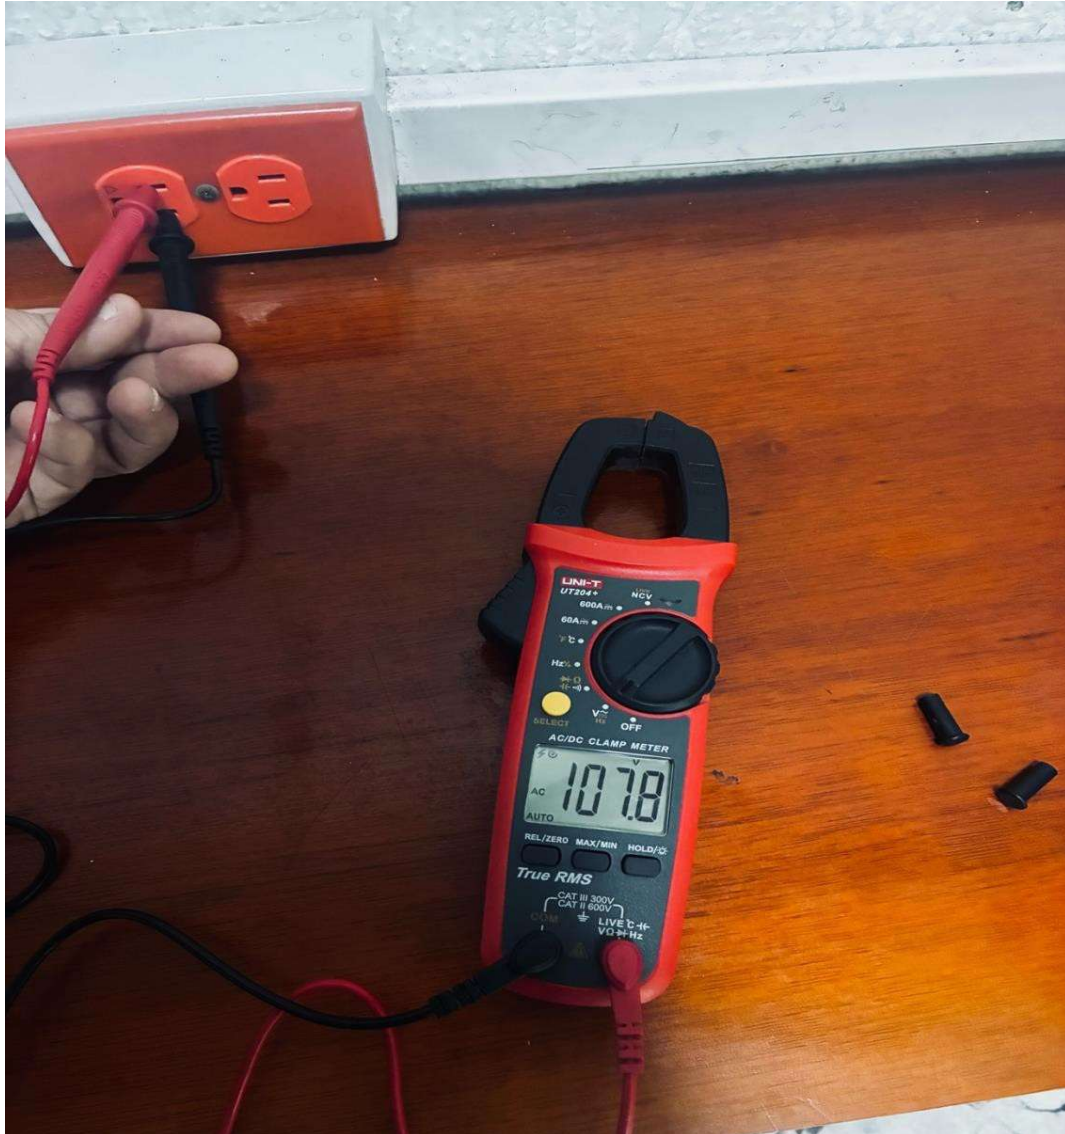
Durante la inspección técnica se realizaron mediciones en el tablero general de distribución, obteniendo los siguientes resultados:

| <b>Parámetro</b> | <b>Valor medido</b> |
|---|---|
| Tensión fase – fase | 216 V |
| Tensión fase – neutro | 108 V |
| Corriente medida | Aproximadamente 130 A |

Las mediciones evidencian caídas de tensión considerables, las cuales afectan directamente el funcionamiento adecuado de los equipos eléctricos y electrónicos conectados al sistema.

Adicionalmente, se observó un consumo de corriente elevado, cercano a los 130 amperios, lo cual indica que el sistema se encuentra operando cerca o por encima de su capacidad de diseño.
