INFOME DE AVANCE DE OBRA

ASUNTO: Informe de avance contrato de obra N° 039 DE 2025.

Objeto: “Contratar bajo el sistema de precios unitarios fijos sin fórmula de reajuste la adecuación y mantenimiento de la sede de la Registraduría Municipal Sahagún – Córdoba”. Señores

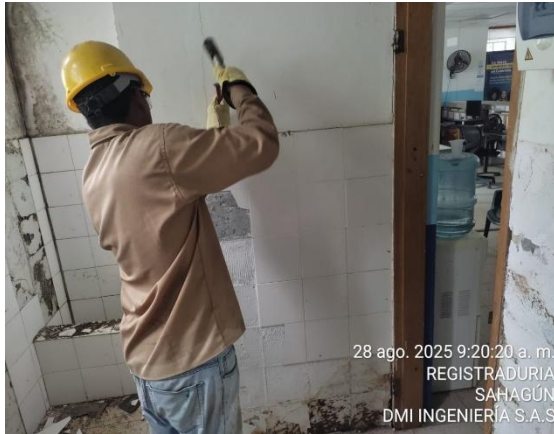
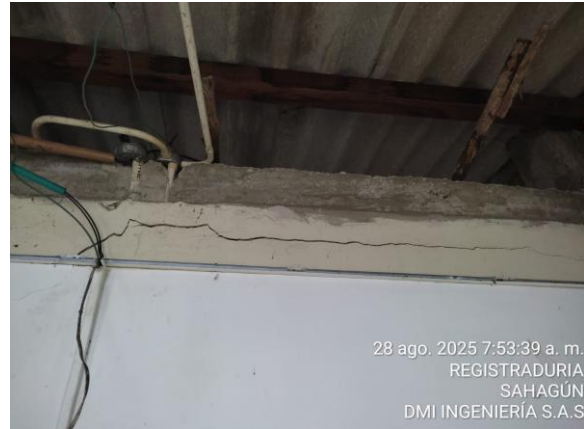
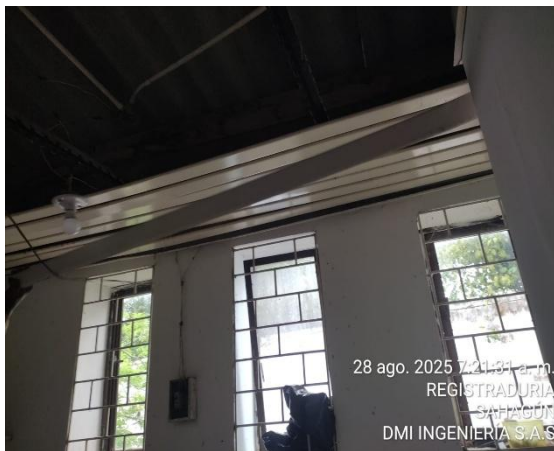
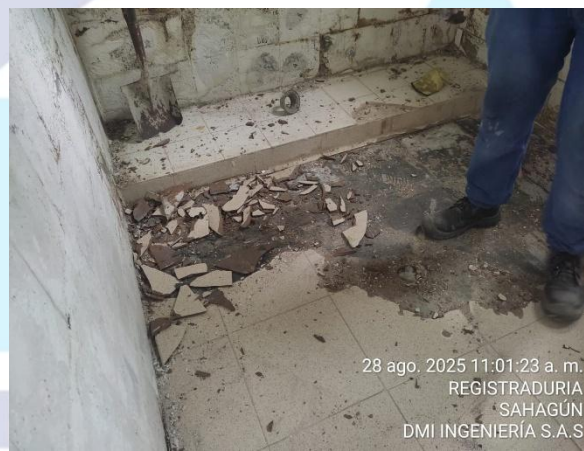
Agosto 28 del 2025.

Se continuo con la demolición de piso en archivos y se comenzó en la zona de la cocina a su vez se demolió el enchape de la pared el mesón y se desmonto el lavaplatos, desmonte del cielo raso en baño de mujeres, discapacitados y cocina

Se encontró grieta en paredes de cocina y comején en listones al momento del desmonte del cielo raso

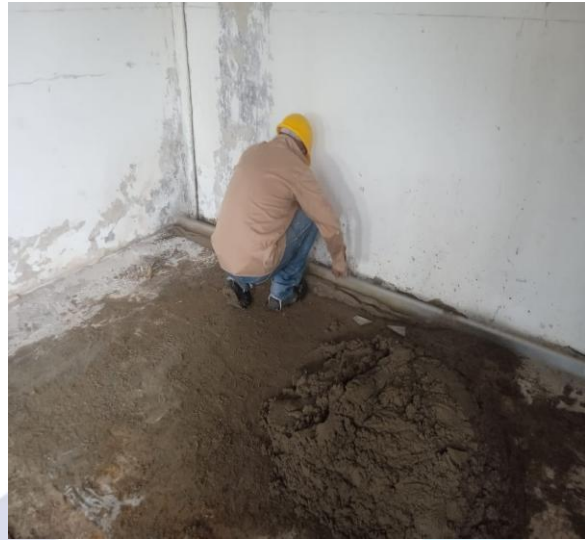
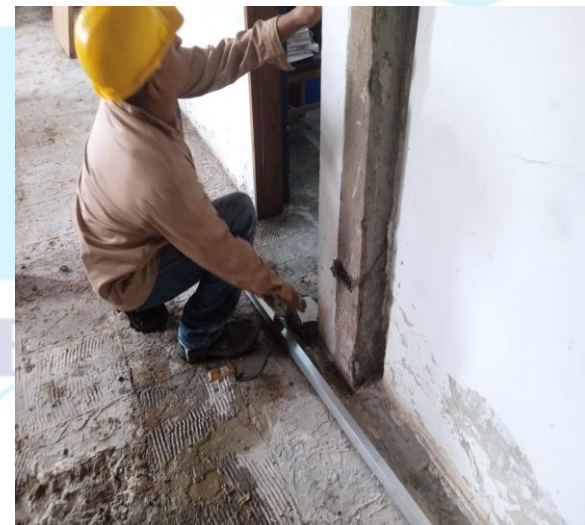
Septiembre 4 del 2025.

Se inicio la actividad programada de alistado de piso de 4 cm en la zona de archivo, se desmontaron la puerta junto con su marco de baño de discapacitados y el marco de la cocina.

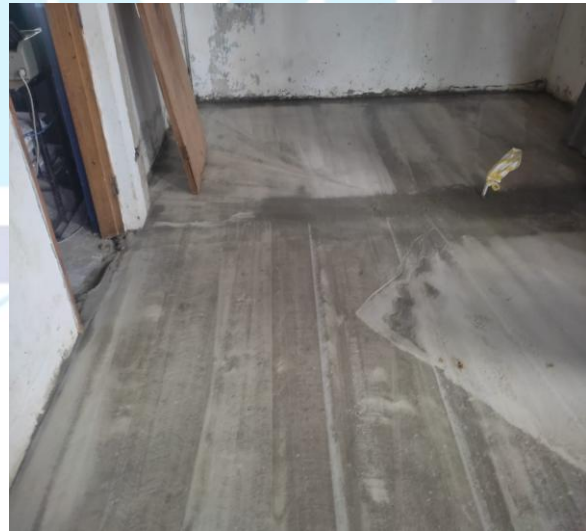
Septiembre 5 del 2025.

Se presento en obra visita de parte de la registraduría los cuales estuvieron viendo el avance de la obra los cuales hicieron varias observaciones con respecto al tema de la zona verde al lado de archivo la cual esta presentado filtración hacia dentro de las instalaciones.

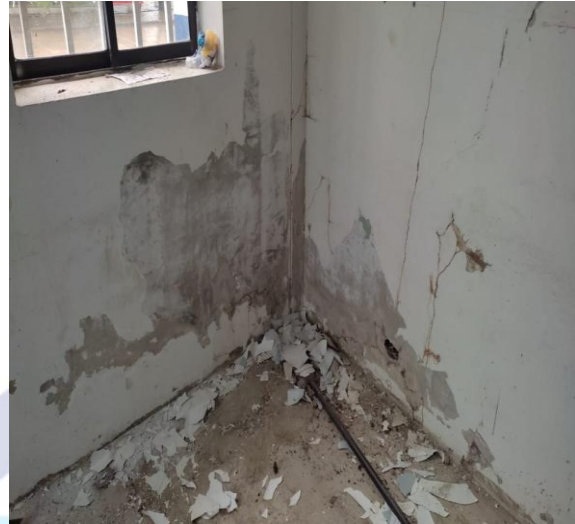
Se evidencio un listón en mal estado dado que la mala instalación de este estaba habiendo que el agua filtrara por esta zona.

Se inicio la actividad de las raspado y limpieza de listos, se desmonto un listo en mal estado, se hizo el cambio de una teja que estaba agrietada y se acomodo otra teja que estaba mal instalada, se escarificaron paredes en la zona de archivó y se empezó excavación en parqueadero para rampa de acceso.

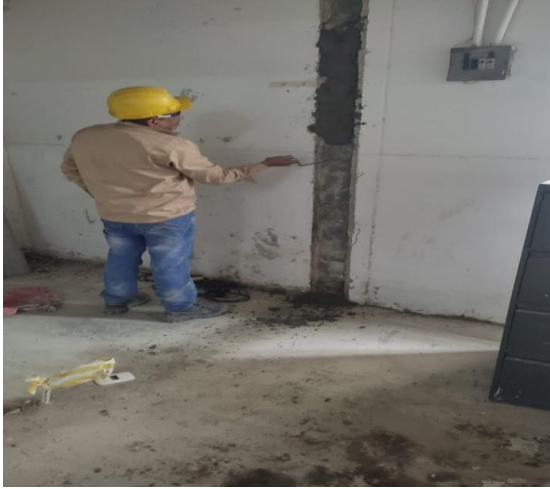
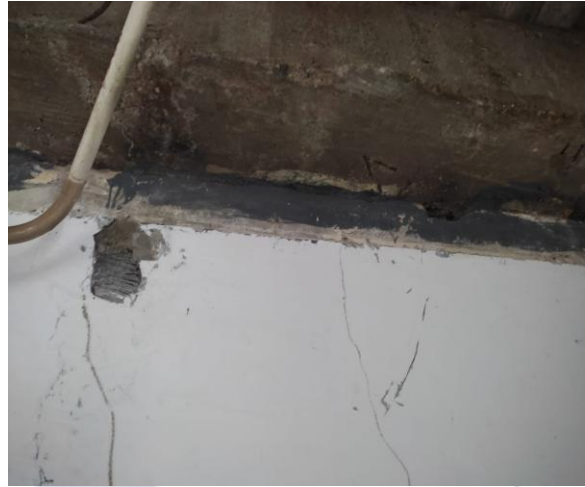
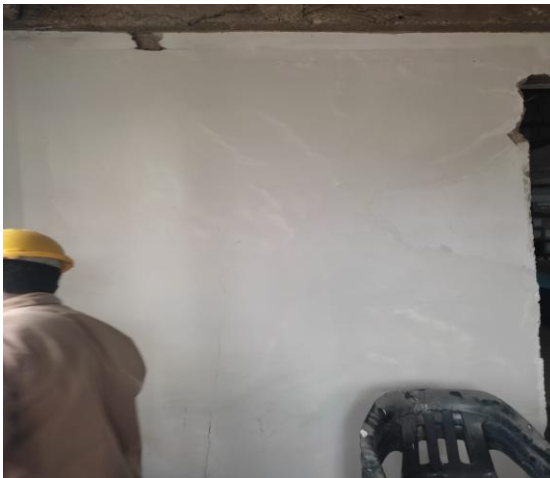
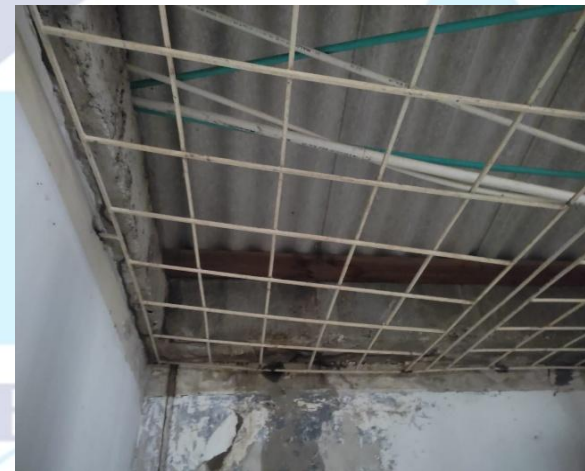
Septiembre 9 del 2025.

Se encontraron varias grietas en paredes de archivo y también se encontró presencia de comején en muros.

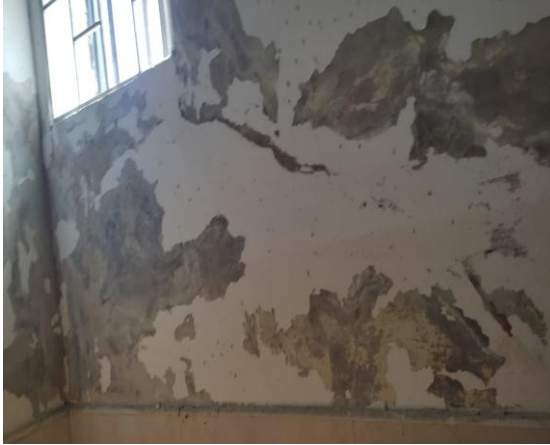
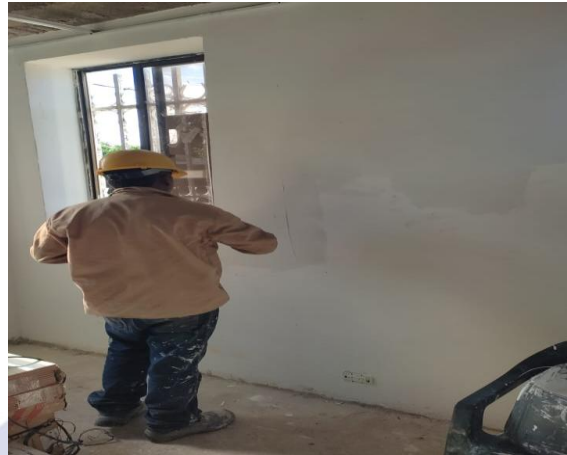
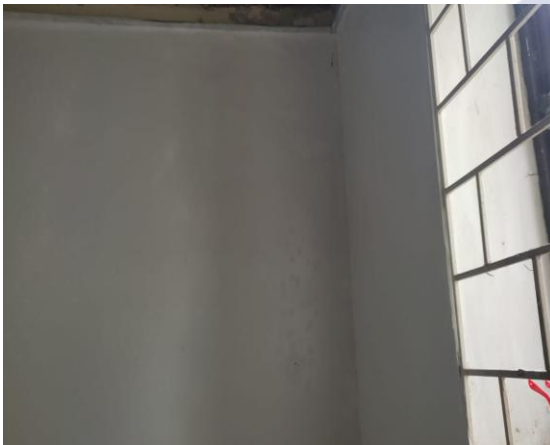
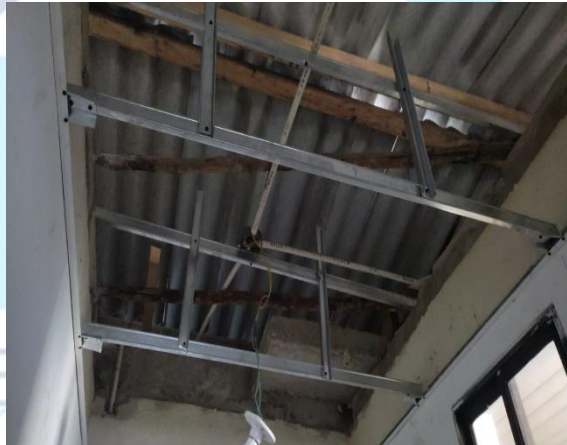
Septiembre 18 del 2025.

Se encontraron varias grietas en la zona de cocina y baño de discapacitados.
