CONTRATO No. 1671 DE 2025

ADMINISTRACIÓN VIAL DE LAS CARRETERAS NACIONALES A CARGO DEL  
INSTITUTO NACIONAL DE VIAS, INVÍAS, DIRECCIÓN TERRITORIAL CORDOBA.  
LOTE 3.

**INFORME MENSUAL DE ADMINISTRACION VIAL**

**PERIODO DEL 01 AL 28 DE FEBRERO DE 2026**

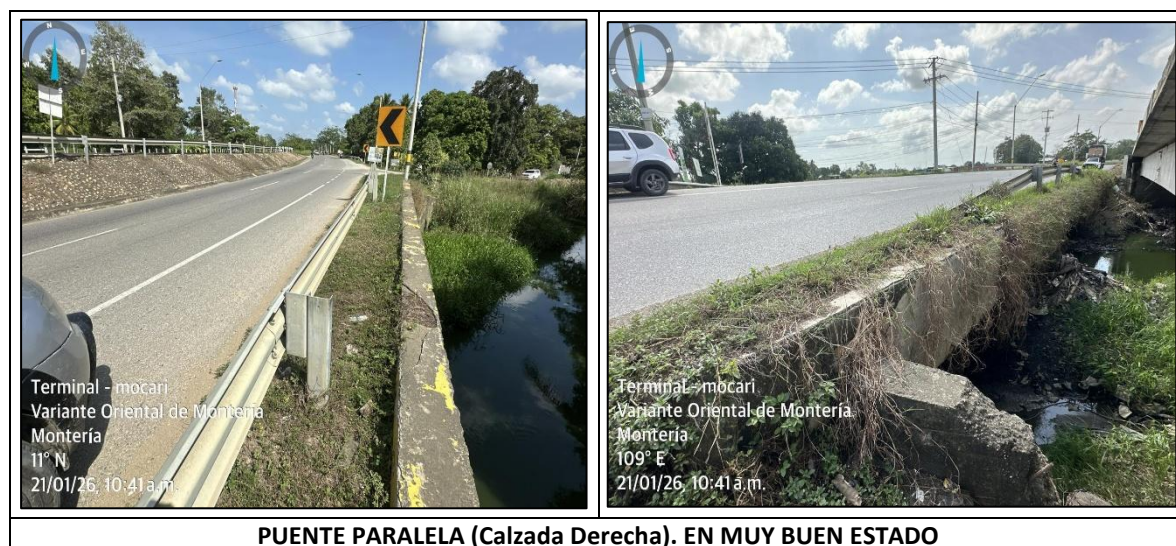
Es de estructura en buen estado conformada por hormigón y acero de refuerzo, el cual posee un ancho de tablero de 9.20 metros, con guardarruedas en concreto reforzado a sus costados de 0,30 m x 0,20 m en su sección recta. La calzada no presenta daños ni en su superficie ni en sus elementos estructurales.

El puente de la calzada derecha de la vía requiere mantenimiento de los estribos sobre todo en la descolmatación del cauce presente.

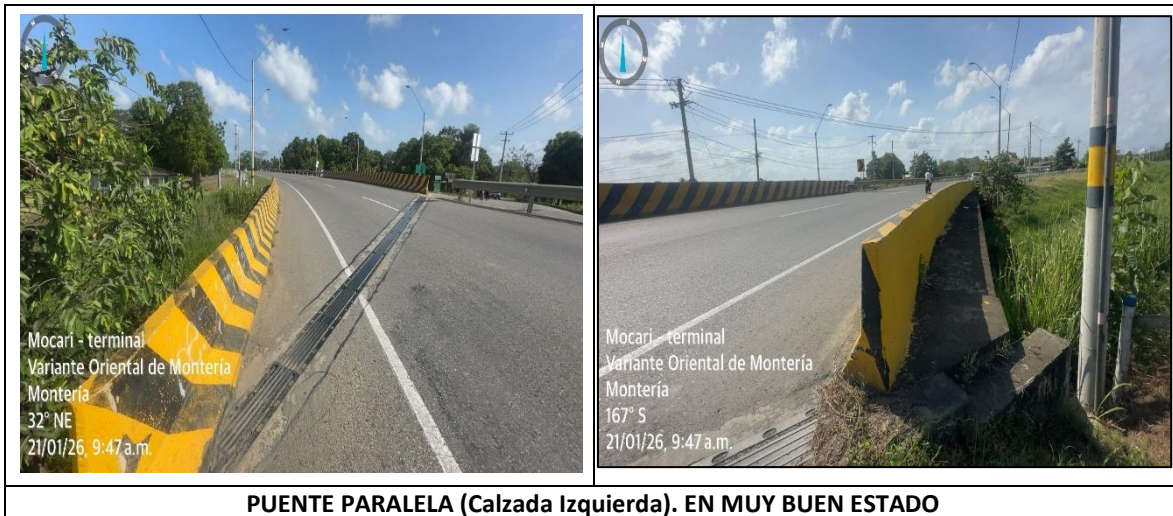
- **PUENTE PARALELA (calzada izquierda) (PR4+0600, Vía 21CRA):**

Estructura en buen estado conformada por hormigón y acero de refuerzo, el cual posee un ancho de tablero de 9.30 metros, con guardarruedas en concreto reforzado a sus costados de 0,30 m x 0,20 m en su sección recta. La calzada no presenta daños ni en su superficie ni en su capa superficial.

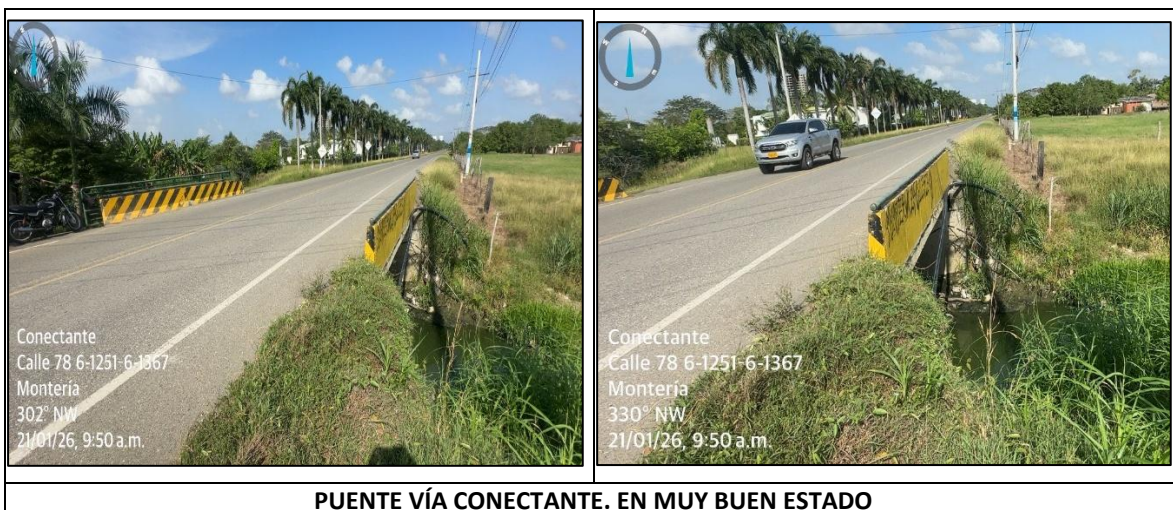
- **PUENTE VÍA CONECTANTE (PR4+0300, Vía 21CRA):**

Es de estructura en buen estado conformada por hormigón y acero de refuerzo, el cual posee un ancho de tablero de 9.20 metros, con guardarruedas en concreto reforzado a sus costados de 0,30 m x 0,20 m en su sección recta. La calzada no presenta daños ni en su superficie ni en sus elementos estructurales.

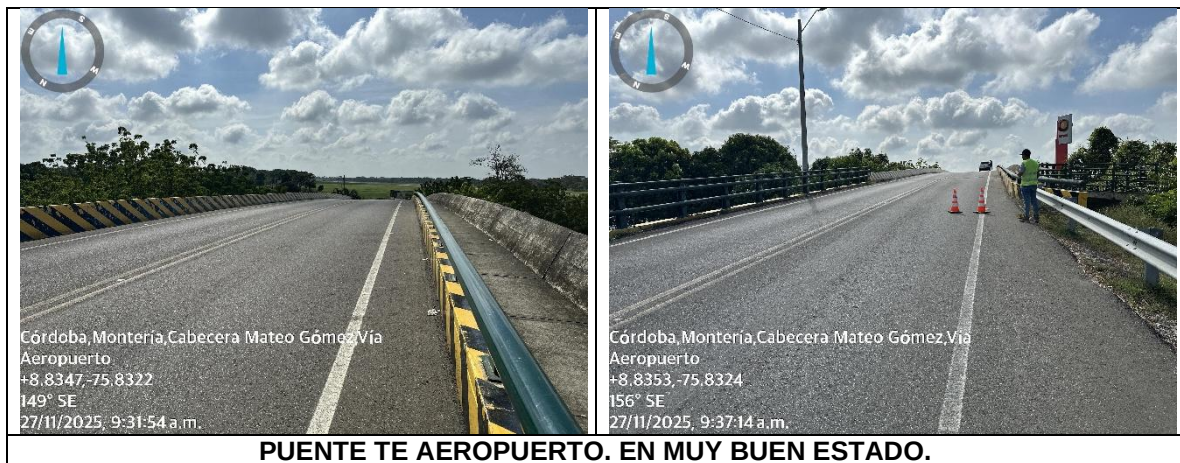
- **PUENTE TE AEROPUERTO (PR0+0000, vía 2103):**

Puente en concreto reforzado en buen estado. Une la calzada izquierda de la vía 2103 con la calzada izquierda de la vía de acceso al aeropuerto de la ciudad de Montería. No presenta daños visuales severos en ningún elemento de su estructura.

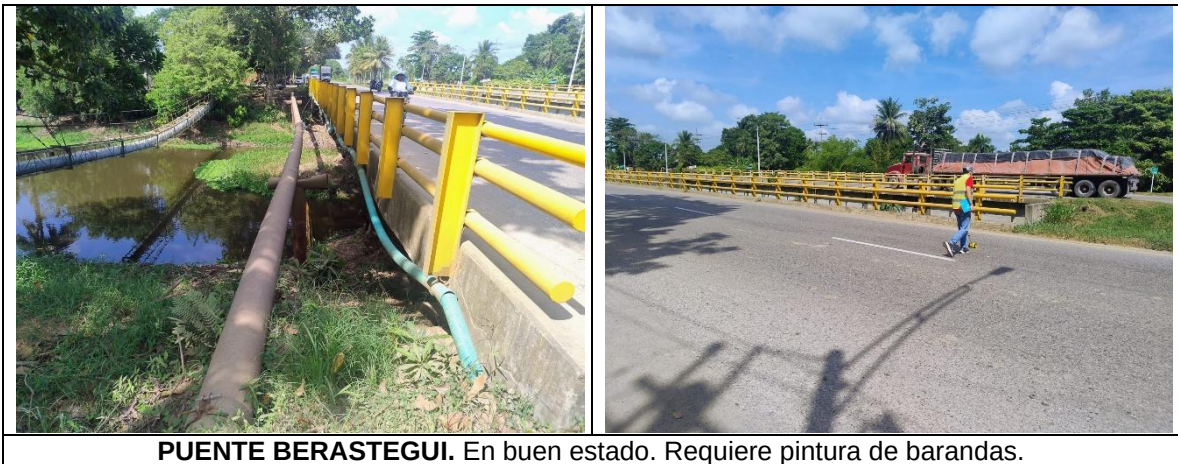
- **PUENTE BERAESTEGUI (calzada derecha) (PR10+0100, vía 7402):**

Es una estructura en buen estado de concreto reforzado, con estribos, guardarruedas, losa y aletas de protección lateral en sus aproches y estructura de barandas que mejoran la seguridad.

Requiere mantenimiento de barandas que ha sido impactadas por vehículos en accidentes de tránsito.

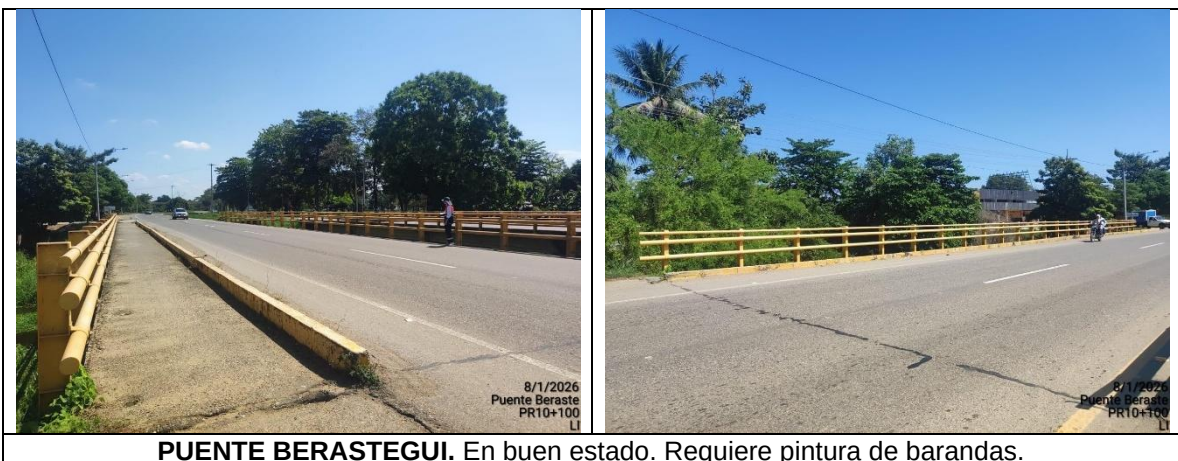
- **PUENTE BERASTEGUI (calzada izquierda) (PR10+0100, vía 7402):**

Estructura en buen estado de concreto reforzado, con estribos, guardarruedas, losa y aletas de protección lateral en sus approches y estructura de barandas que mejoran la seguridad.

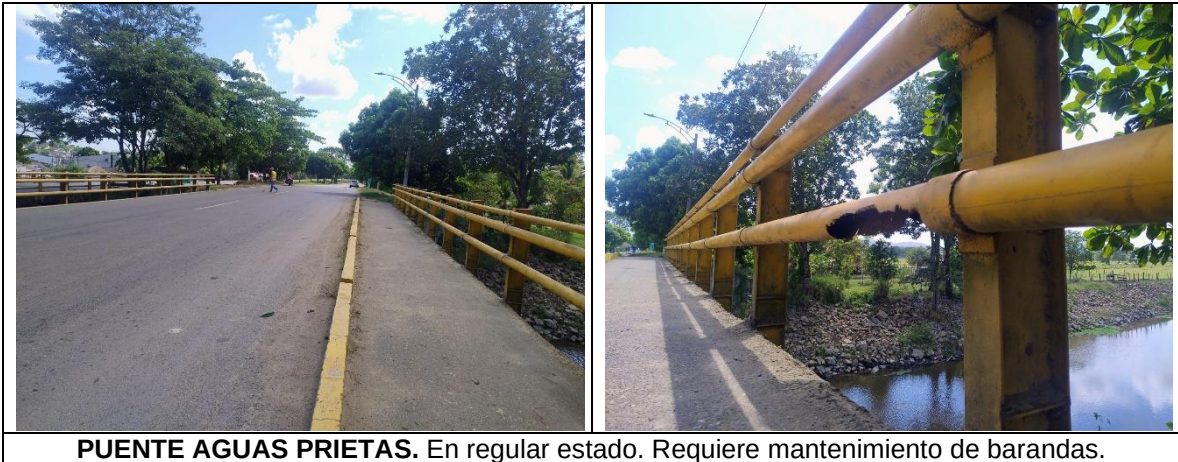
- **PUENTE CAÑO DE AGUAS PRIETAS (calzada derecha) (PR19+0100, vía 7402):**

Estructura en buen estado de concreto reforzado, con estribos, guardarruedas, losa y aletas de protección lateral en sus approches y estructura de barandas que mejoran la seguridad.

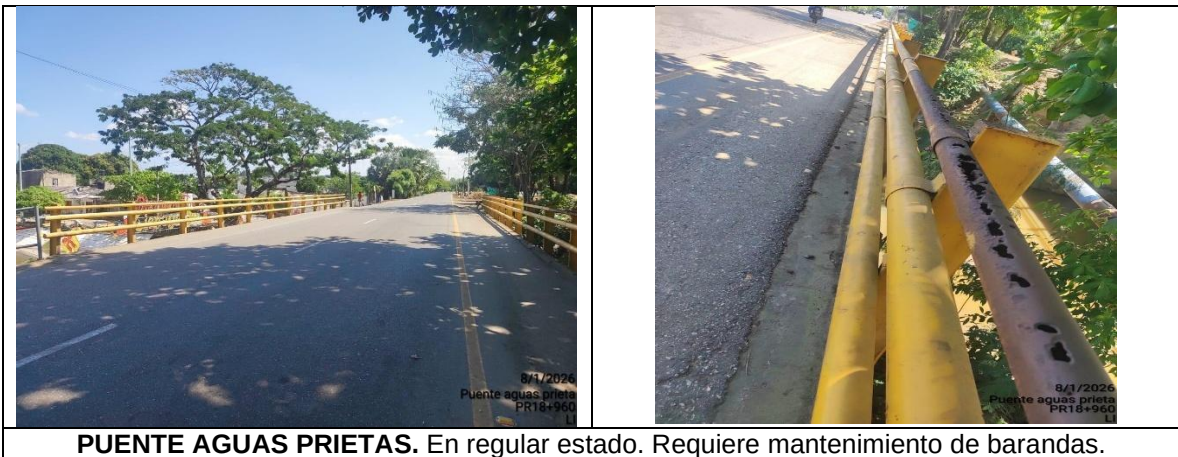
- **PUENTE CAÑO DE AGUAS PRIETAS (calzada izquierda) (PR19+0100, vía 7402):**

Estructura en buen estado de concreto reforzado, con estribos, guardarruedas, losa y aletas de protección lateral en sus aproches y estructura de barandas que mejoran la seguridad.

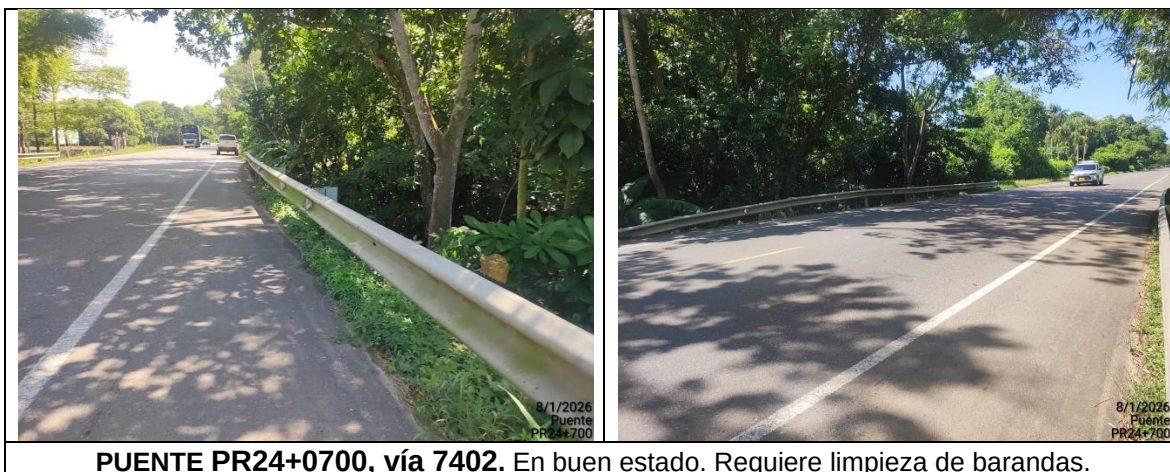
- **PUENTE (PR24+0700, vía 7402):**

Puente con elementos y estructuras en buen estado.

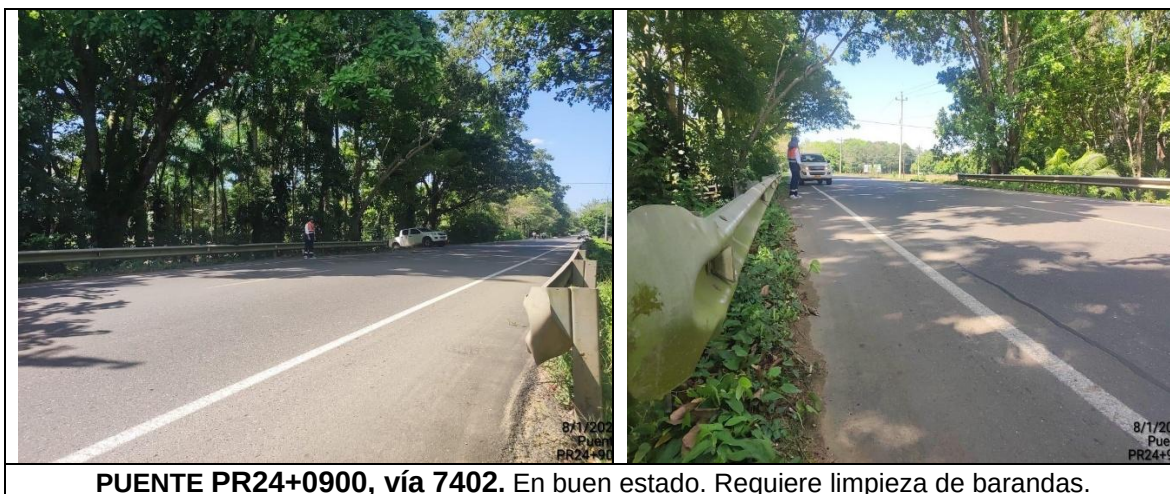
- **PUENTE (PR24+0900, vía 7402):**

Puente con elementos y estructuras en buen estado.

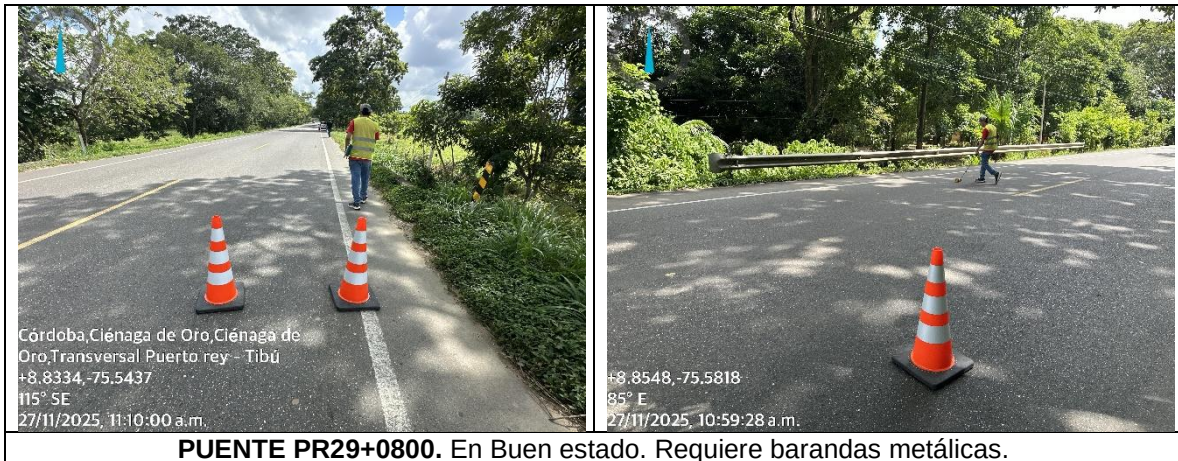
- **PUENTE (PR29+0890, vía 7402):**

Puente con elementos y estructuras en buen estado. Requiere la colocación de barandas metálicas para mejorar la seguridad vial de los usuarios de la carretera.

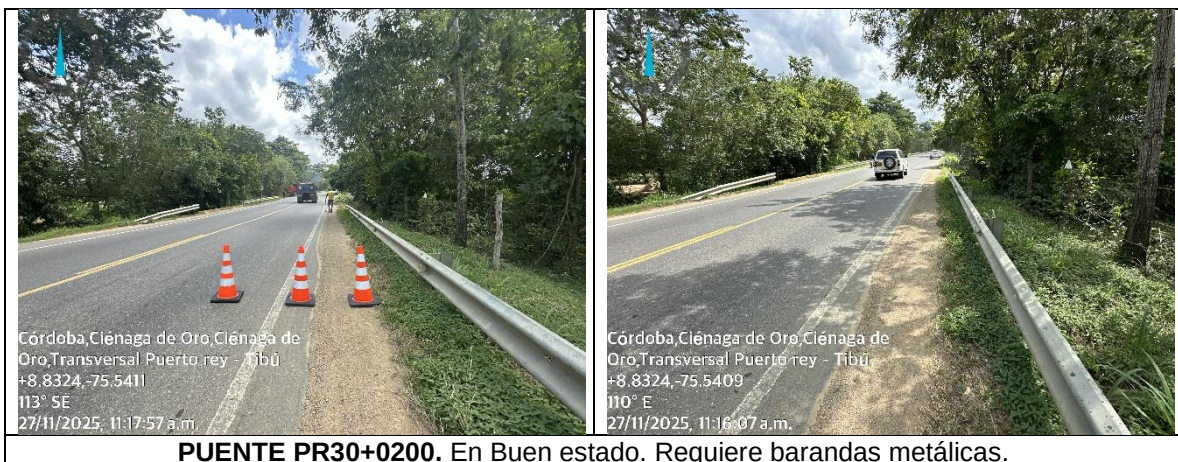
- **PUENTE (PR30+0220, vía 7402):**

Puente con elementos y estructuras en buen estado. Requiere la colocación de barandas metálicas para mejorar la seguridad vial de los usuarios de la carretera.

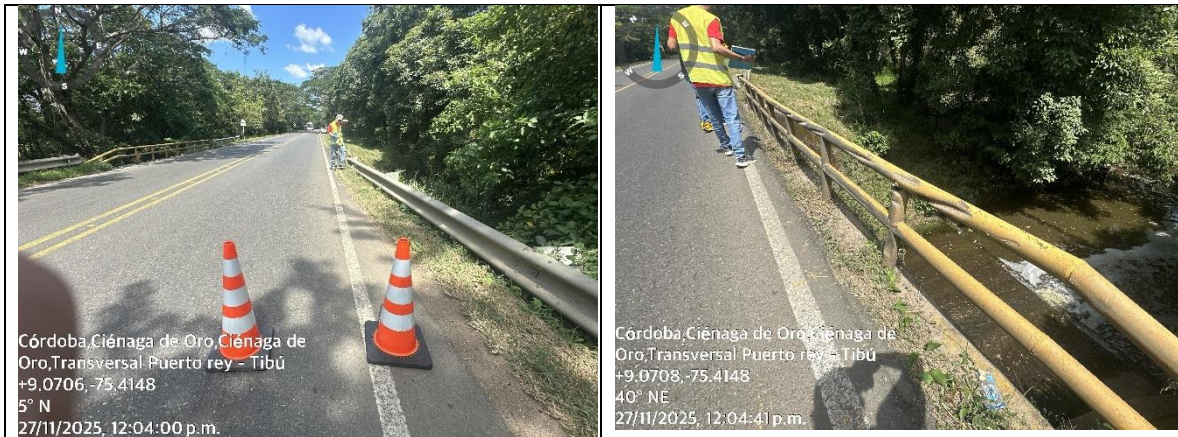
- **PUENTE CARRANZO I (PR86+0241, vía 2514):**

Puente en buen estado. Estructura principal en buen estado. Elementos en buen estado de acuerdo a inspección.

**PUENTE CARRANZO I. En Buen estado. Requiere barandas metálicas.**

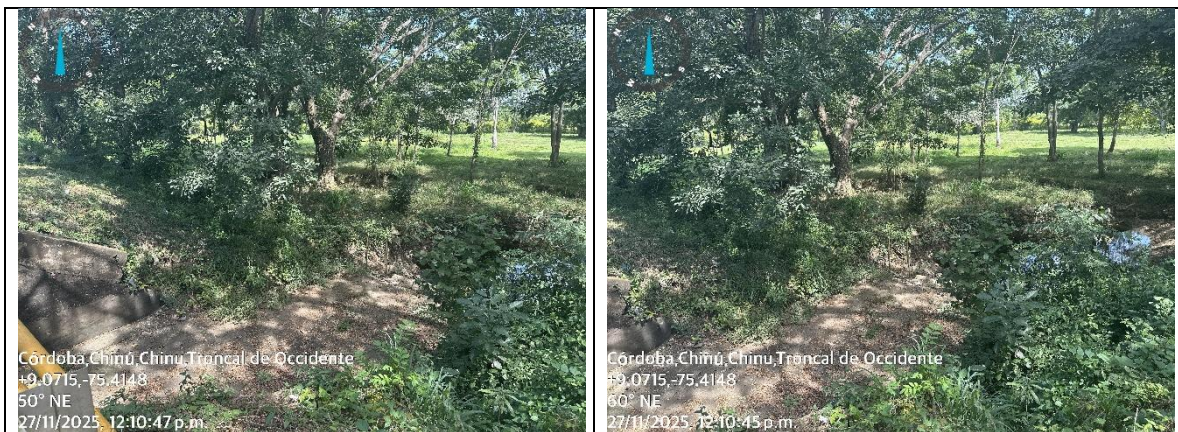
- **PUENTE CARRANZO II (PR86+0450, vía 2514):**

Puente en buen estado. Estructura principal en buen estado. Elementos en buen estado de acuerdo a inspección.

**PUENTE CARRANZO II. En Buen estado. Requiere barandas metálicas.**

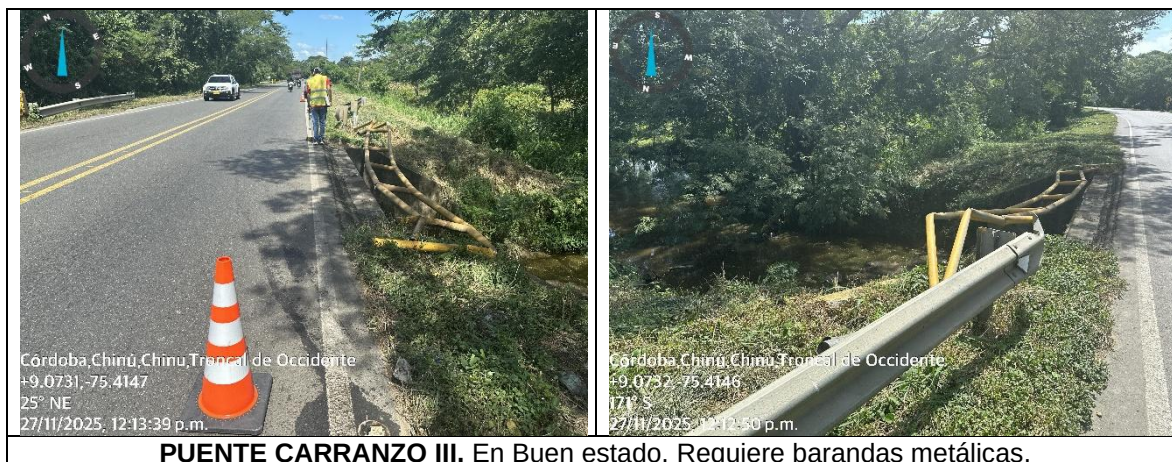
- **PUENTE CARRANZO III (PR86+0520, vía 2514):**

Puente en buen estado. Estructura principal en buen estado. Elementos en buen estado de acuerdo a inspección.

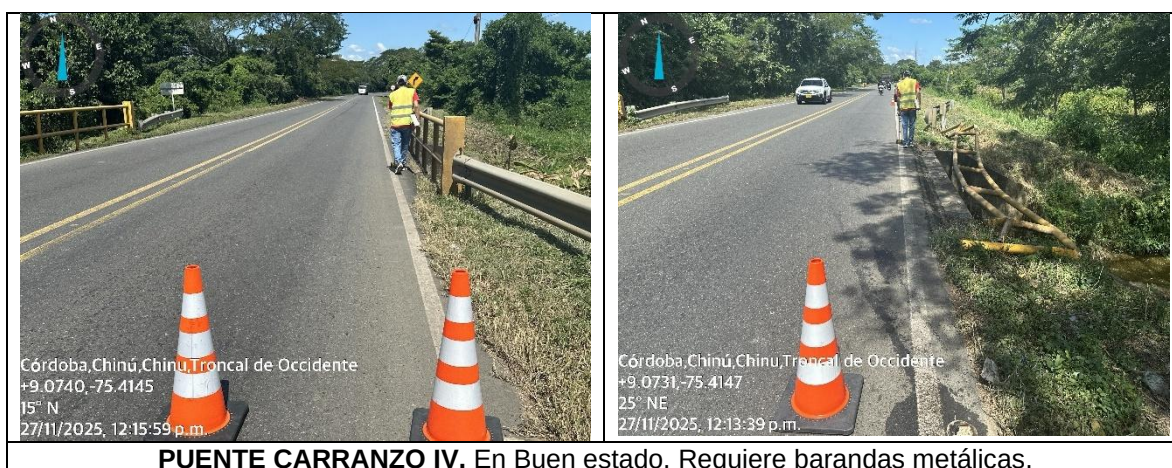
- **PUENTE CARRANZO IV (PR86+0600, vía 2514):**

Puente en buen estado. Estructura principal en buen estado. Elementos en buen estado de acuerdo a inspección.

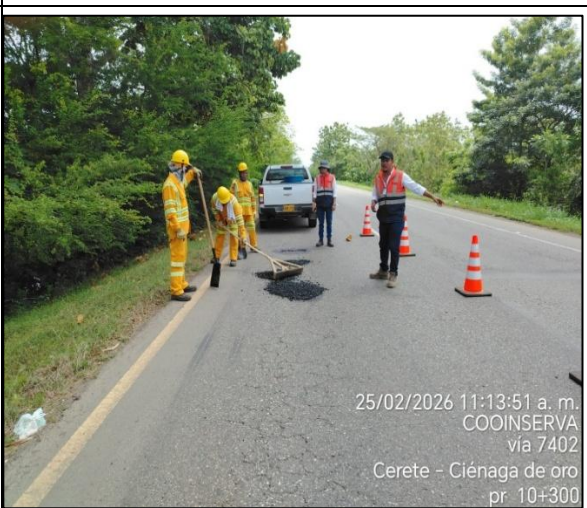
**Parcheo Mezcla Asfáltica. PR10+0300  
Vía 7402**

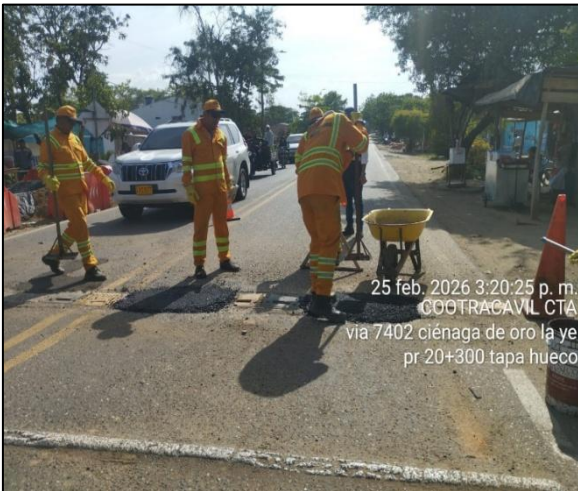
| <p><b>Parcheo Mezcla Asfáltica. PR20+0300.<br/>Calzada Única. Vía 7402</b></p> | <p><b>Rocería. PR53+0000 Calzada Derecha.<br/>Vía 2514</b></p> |
