**REFERENCIA:** CONTRATO DE OBRA PÚBLICA NO. 143 DE 2026 - “MEJORAMIENTO DE LA VÍA QUE CONDUCE DE LA VEREDA PANAMÁ HACIA LA VEREDA LA ESMERALDA SECTOR VILLA BONITA MUNICIPIO DE ANAPOIMA DEPARTAMENTO DE CUNDINAMARCA (CONVENIO ICCU-557-2025) Y MEJORAMIENTO DE LA VÍA QUE CONDUCE DE LA VEREDA SAN JOSÉ HACIA LA VEREDA DE LAS MERCEDES SECTOR LA CAPOTA MUNICIPIO DE ANAPOIMA DEPARTAMENTO DE CUNDINAMARCA (CONVENIO ICCU-530-2025)”.

**ASUNTO:** SOLICITUD DE SUSPENSIÓN 1

**Asunto:** Solicitud de suspensión No. 1 por causas técnicas no imputables al contratista de Obra.

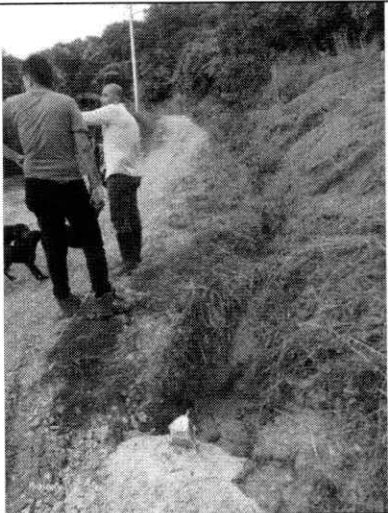
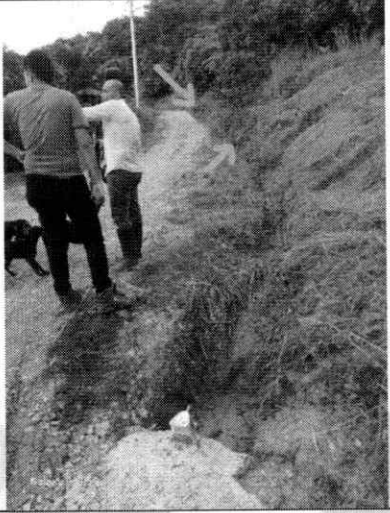
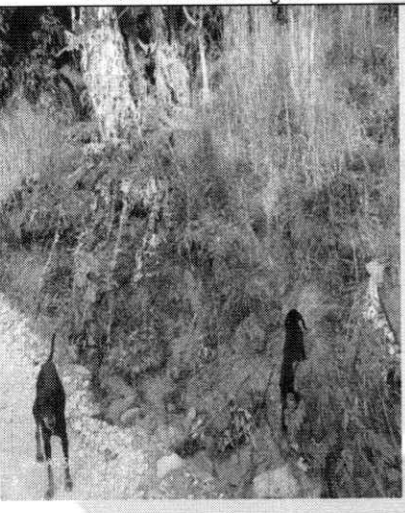
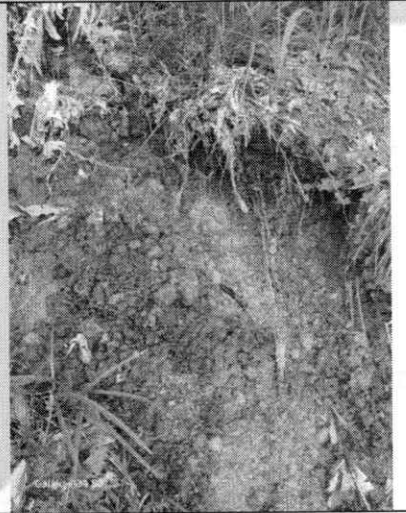
- En el frente La Capota, se identifican entre tres (3) y cuatro (4) puntos de afluencia hídrica en el talud lateral, generando flujo permanente hacia la subrasante proyectada. Esta condición podría generar:

- Saturación continua del suelo de fundación.
- Disminución significativa de la capacidad portante de la subrasante.
- Imposibilidad de lograr la adecuada conformación, compactación y estabilidad del material granular de apoyo.
- Lavado progresivo del recebo y del material de soporte por flujo permanente de agua.
- Riesgo de asentamientos diferenciales posteriores a la construcción.
- Fisuración prematura y pérdida de funcionalidad estructural de la placa huella.

Desde el punto de vista técnico, ejecutar la obra en estas condiciones compromete la estabilidad, durabilidad y desempeño estructural, generando fallas no atribuibles al proceso constructivo, sino a la ausencia de obras previas de drenaje y control de aguas.

| Registro Fotográfico | | | |
|---|--|---|--|
| Placa Huella – Capota<br>Afloramiento de agua | | Placa Huella – Capota<br>Afloramiento de agua | |

En virtud de lo anterior, y con el fin de salvaguardar los principios de calidad, economía y responsabilidad contractual, se solicita la Suspensión No. 1 por un término de UN (01) mes, con el propósito de que la Entidad adelante las acciones necesarias para la demolición y conformación de los frentes de obra y el control definitivo de las afluencias hídricas identificadas.

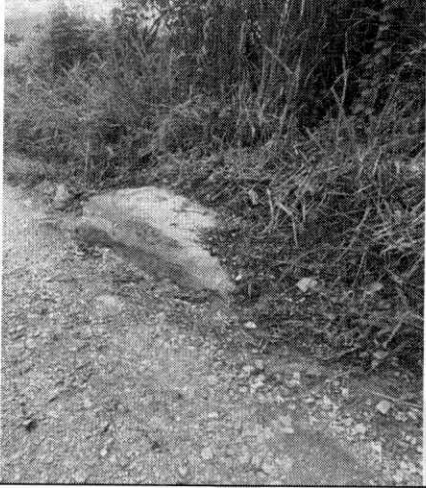
- En el frente denominado Villa Bonita, se evidenció la presencia de una roca que sobresale del terreno natural, la cual requiere actividades de demolición y retiro para permitir la adecuada conformación de la estructura de la placa huella. De igual manera, se identificó la existencia de un bordillo lateral en el costado derecho que interfiere con los anchos definidos en los diseños, cuyas actividades estarán a cargo de la Entidad, por no hacer parte del alcance contractual del proyecto.

| Registro Fotográfico | | | |
|---|--|---|--|
| Placa Huella – Villa Bonita<br>Roca Existente | | Placa Huella – Villa Bonita<br>Afluente por daño en Red Potable | |

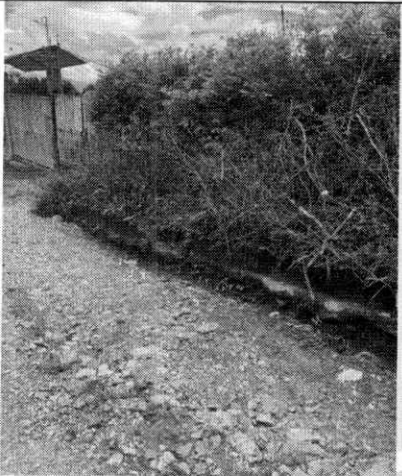
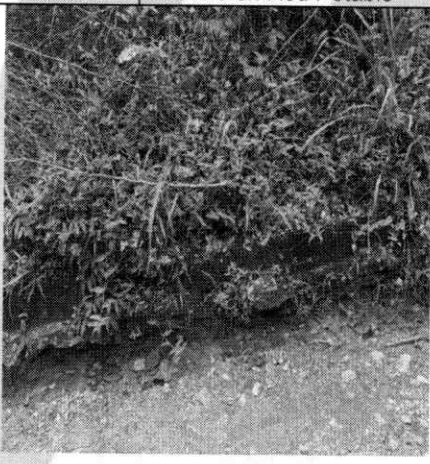
| Registro Fotográfico | | | |
|---|--|---|--|
| Placa Huella – Villa Bonita<br>Bordillo Existente | | Placa Huella – Villa Bonita<br>Bordillo Existente | |
