## ANEXO 11 ANÁLISIS VIBRACIONAL

### 1. Objeto del informe

Evaluar la condición vibratoria general de cuatro bombas en servicio, mediante mediciones globales de velocidad de vibración en los sentidos horizontal, vertical y axial, tomadas en los puntos lado libre y lado acople, con el propósito de identificar condiciones anormales de funcionamiento y establecer recomendaciones iniciales de mantenimiento.

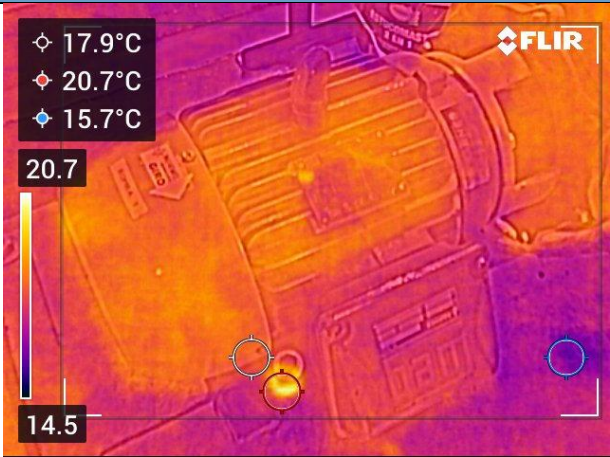
De acuerdo con los valores obtenidos, la Bomba 1 presenta niveles de vibración por encima de una condición deseable de operación, destacándose el punto de motor lado acople en dirección horizontal con 10.8 mm/s,

siendo el máximo valor registrado del equipo. La distribución de la vibración evidencia un comportamiento no uniforme, con concentración principal en la zona de acople, lo que indica una condición anormal localizada del conjunto motor-bomba.

Desde el punto de vista electromecánico, este patrón puede estar relacionado preliminarmente con problemas de alineación, desgaste o condición deficiente del acople, soldadura mecánica en elementos de fijación, o deficiencias de rigidez en base y soportes. La presencia de goteo de agua en la zona del acople constituye además un hallazgo relevante, ya que puede contribuir a la degradación mecánica del conjunto, favorecer corrosión, contaminación y pérdida de confiabilidad operacional.

| BOMBA | TERMOGRAMA | CONCLUSIÓN |
|---|---|---|
| Bomba 1 | | En la imagen termográfica de la Bomba 1 se observa una temperatura máxima aproximada de 20.7 °C, con distribución térmica relativamente uniforme sobre la carcasa del motor y sin evidencia marcada de punto caliente localizado. El comportamiento térmico registrado no sugiere, al momento de la inspección, una anomalía |

En consecuencia, la Bomba 1 debe considerarse como un equipo que requiere revisión prioritaria, a fin de evitar incremento progresivo de la vibración, deterioro del acople y afectación de componentes asociados.

El equipo Bomba 1 presentó un valor máximo de 10.8 mm/s RMS, correspondiente a zona D según el criterio adoptado para bombas de servicio general menores de 200 kW. Este nivel de severidad se considera alto y sugiere una condición no recomendable para operación continua sin revisión. La mayor amplitud se registró en el motor lado acople, en dirección horizontal, por lo que el comportamiento observado es compatible con una condición anormal localizada en la zona de acoplamiento, posiblemente asociada a alineación deficiente, condición del acople, rigidez insuficiente o soldadura mecánica, lo cual requiere verificación. Durante la inspección de campo se observó además goteo de agua en la zona del acople, hallazgo que debe ser atendido por su posible incidencia en la confiabilidad mecánica del conjunto. Se recomienda intervención prioritaria, verificando repetibilidad de la medición, alineación, estado del acople, apriete de base, anclajes y origen de la fuga observada.

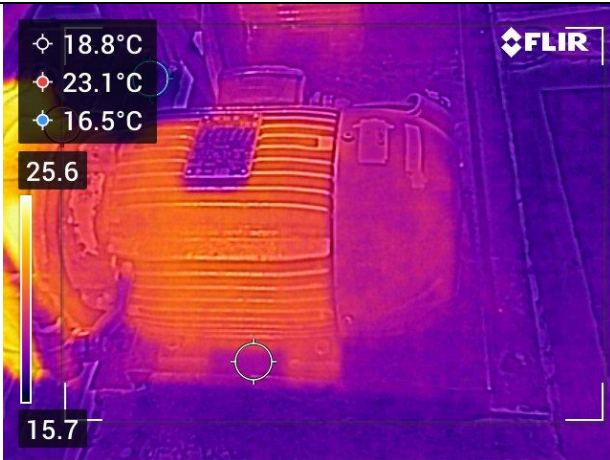
La Bomba 2 presenta una condición vibratoria elevada, con valores máximos de 5.2 mm/s en el motor lado libre y 5.4 mm/s en el motor lado acople, ambos clasificados en zona C. La distribución de las amplitudes en los ejes horizontal, vertical y axial es relativamente uniforme, sin evidencia de una concentración dominante en un solo punto de medición. Este comportamiento sugiere, una condición vibratoria generalizada del conjunto motor-bomba, posiblemente asociada a alineación mejorable, rigidez estructural insuficiente, condición de soportes o desbalance moderado.

| BOMBA | TERMOGRAMA | CONCLUSIÓN |
|---|---|---|
| Bomba 2 | | La Bomba 2 registró una temperatura máxima aparente de 25.6 °C. Aunque se observa una respuesta térmica ligeramente superior a la de otras bombas evaluadas, la distribución de temperatura no evidencia anomalías térmicas severas, por lo que la condición se considera normal dentro del contexto operativo observado. |

Debido a que no se observa una anomalía claramente localizada, se recomienda considerar esta condición como una respuesta vibratoria distribuida del conjunto, por lo que resulta conveniente programar una inspección mecánica orientada a verificar alineación, estado del acople, ajuste de pernos, base y soportes, así como realizar seguimiento en una próxima medición para confirmar tendencia y evolución del comportamiento vibratorio.

El equipo Bomba 2 presentó un valor máximo de 5.4 mm/s RMS, correspondiente a zona C. La severidad medida sugiere una condición restringida para operación continua y recomienda revisión mecánica e hidráulica programada. Los niveles obtenidos en lado libre y lado acople son relativamente uniformes, así como en las direcciones horizontal, vertical y axial, por lo que el comportamiento registrado es compatible con una condición vibratoria generalizada del conjunto más que con una anomalía claramente localizada. De manera preliminar, esta respuesta puede estar asociada a alineación mejorable, rigidez estructural insuficiente, condición de soportes, transmisión de vibración o desbalance moderado, lo cual requiere verificación. Se recomienda revisar alineación, apriete de base, estado del acople, tensiones de tubería y condición de operación del proceso, así como realizar seguimiento en una próxima medición para confirmar tendencia.

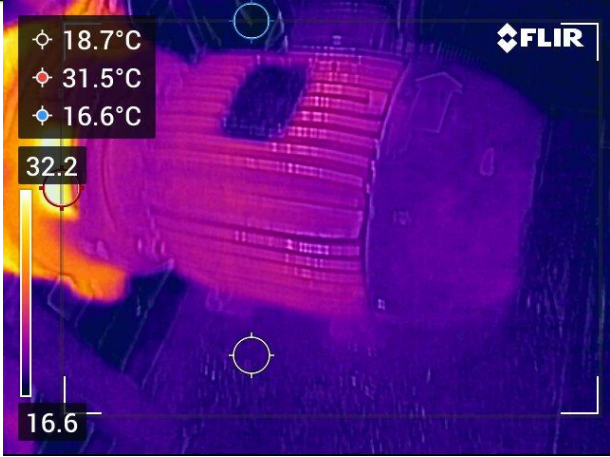
La Bomba 3, registra en el motor lado libre valores de 9.1 mm/s en dirección horizontal y 10.1 mm/s en dirección vertical, este último clasificado en zona D. En el motor lado acople los niveles disminuyen, aunque se mantienen elevados, con un valor máximo de 5.2 mm/s clasificado en zona C. La diferencia entre ambos puntos de medición evidencia una concentración de vibración en el lado libre del conjunto.

Este comportamiento sugiere una condición mecánica anormal con posible influencia de deficiencias en la rigidez de soporte, soldadura mecánica, estado de anclajes o amplificación estructural en la zona del lado libre. El predominio de vibración en direcciones radiales, especialmente en vertical y horizontal, refuerza la necesidad de revisar las condiciones de apoyo y estabilidad del conjunto motor-bomba.

| Bomba 3 | | <p>La Bomba 3 presentó una temperatura máxima aparente de 32.2 °C, siendo la más alta entre los equipos inspeccionados. No obstante, el nivel térmico registrado no constituye por sí solo evidencia de sobrecalentamiento severo, por lo que el hallazgo debe interpretarse como una condición térmica relativamente mayor respecto al resto de bombas.</p> |

En consecuencia, la Bomba 3 debe considerarse como un equipo de atención prioritaria, recomendándose la inspección de base, pernos de fijación, soportes, alineación y condición mecánica general, así como la ejecución de una nueva medición posterior a la intervención para verificar la reducción de los niveles vibratorios.

El equipo Bomba 3 registró un valor máximo de 10.1 mm/s RMS, clasificando en zona D. Este nivel se considera severo y amerita intervención prioritaria. La mayor amplitud se obtuvo en el motor lado libre, con predominio en dirección vertical, mientras que en el lado acople los niveles permanecen elevados, pero en menor magnitud. Esta diferencia entre puntos de medición indica un comportamiento compatible con una condición anormal concentrada en el lado libre del conjunto, posiblemente relacionada con deficiencias en el soporte, soldadura mecánica, anclajes, rigidez estructural insuficiente o amplificación local, lo cual requiere verificación. Antes de emitir una conclusión definitiva, debe confirmarse la repetibilidad de la medición, el estado del punto de apoyo del instrumento y la condición operativa del equipo en el momento de la lectura. Se recomienda inspección prioritaria de base, pernos de fijación, soportes, alineación y condición mecánica general del conjunto motor-bomba.

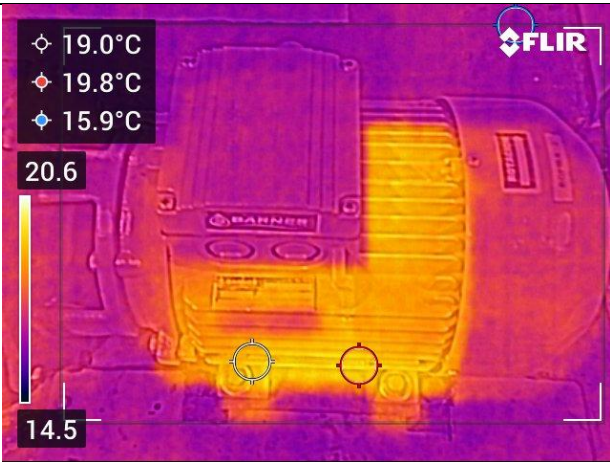
La Bomba 4 presenta la condición vibratoria más favorable de los equipos evaluados, con valores máximos de 1.7 mm/s en el motor lado libre y 1.0 mm/s en el motor lado acople. La distribución de las amplitudes en los ejes horizontal, vertical y axial es baja y estable, sin evidenciar concentraciones significativas de vibración en ninguno de los puntos de medición.

Este comportamiento es compatible con una condición normal de operación del conjunto motor-bomba, sin indicios relevantes de anomalías mecánicas asociadas a desalineación, soldadura mecánica, deficiencias de soporte o problemas localizados en la zona de acople.

| Bomba 4 | | <p>La inspección termográfica de la Bomba 4 registró una temperatura máxima aparente de 20.6 °C, con distribución térmica uniforme sobre la carcasa del motor y sin evidencia de puntos calientes localizados o concentraciones térmicas anormales. El comportamiento observado es compatible con una condición térmica normal de operación al momento de la inspección.</p> |

En consecuencia, la Bomba 4 puede considerarse en condición aceptable de funcionamiento, recomendándose mantener su operación normal y continuar con el monitoreo periódico para verificar la estabilidad de su comportamiento vibratorio a lo largo del tiempo.

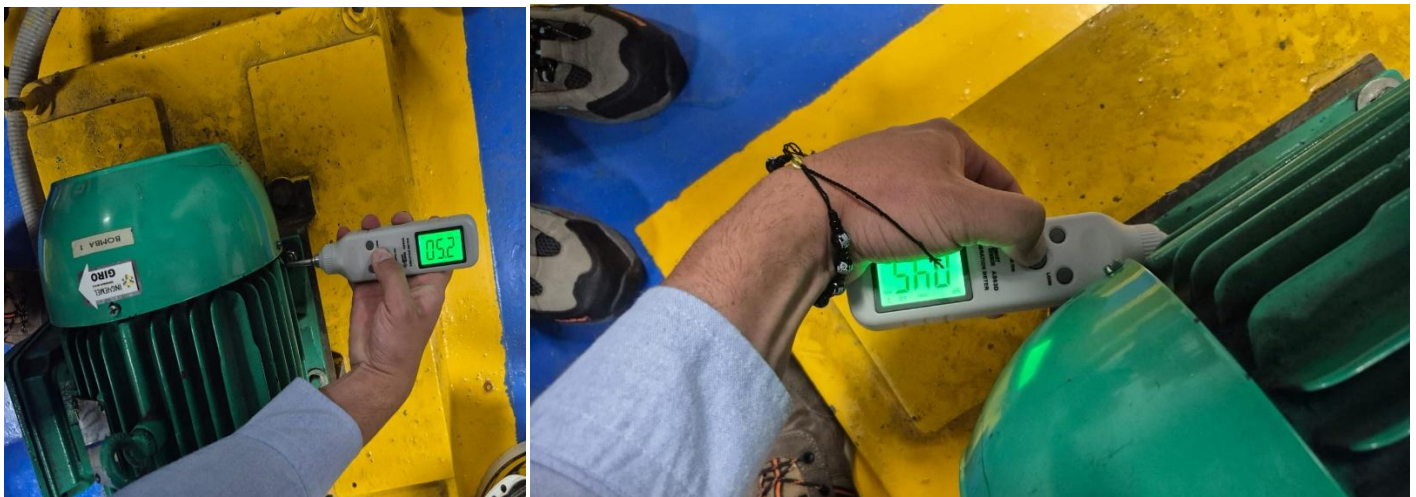
Figura 3.Toma de datos Bomba 2 motor lado libre

| Punto medido | H | V | A | Máx. | Zona | Observación corta | Acción sugerida |
|---|---|---|---|---|---|---|---|
| Motor lado libre | 5.2 | 4.0 | 4.5 | 5.2 | C | Vibración elevada y relativamente uniforme; no se observa concentración dominante en un solo eje. | Verificar alineación, anclajes y condición general del soporte. |

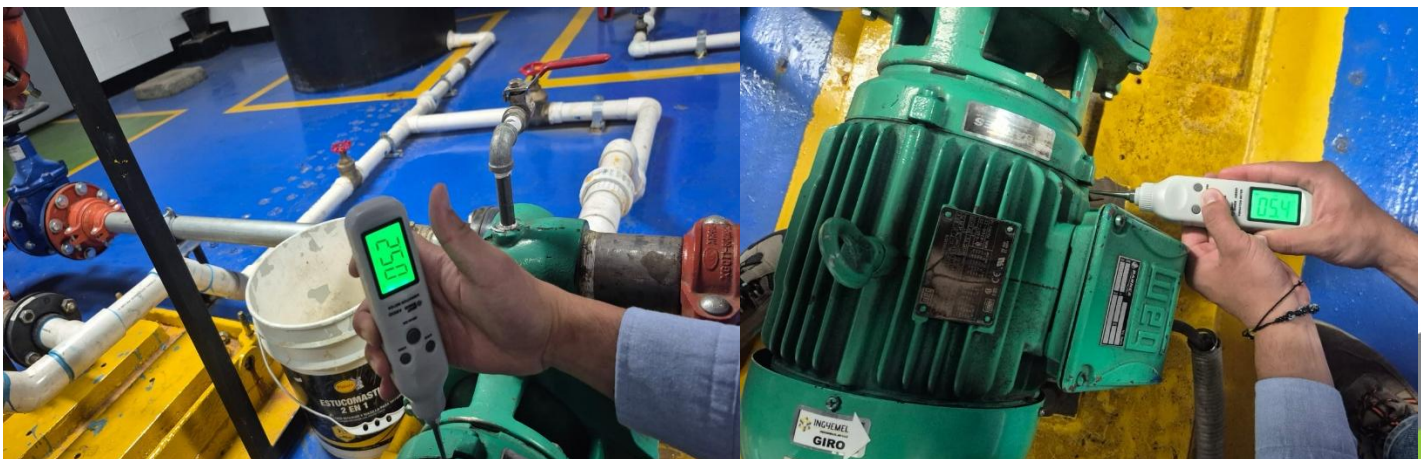
Figura 4.Toma de datos bomba 2 motor lado acople

| Punto medido | H | V | A | Máx. | Zona | Observación corta | Acción sugerida |
|---|---|---|---|---|---|---|---|
| Motor lado acople | 5.4 | 5.2 | 4.6 | 5.4 | C | Vibración elevada y homogénea en la zona de acople; condición vibratoria general del conjunto | Programar revisión mecánica del acople, base y fijaciones; mantener seguimiento. |

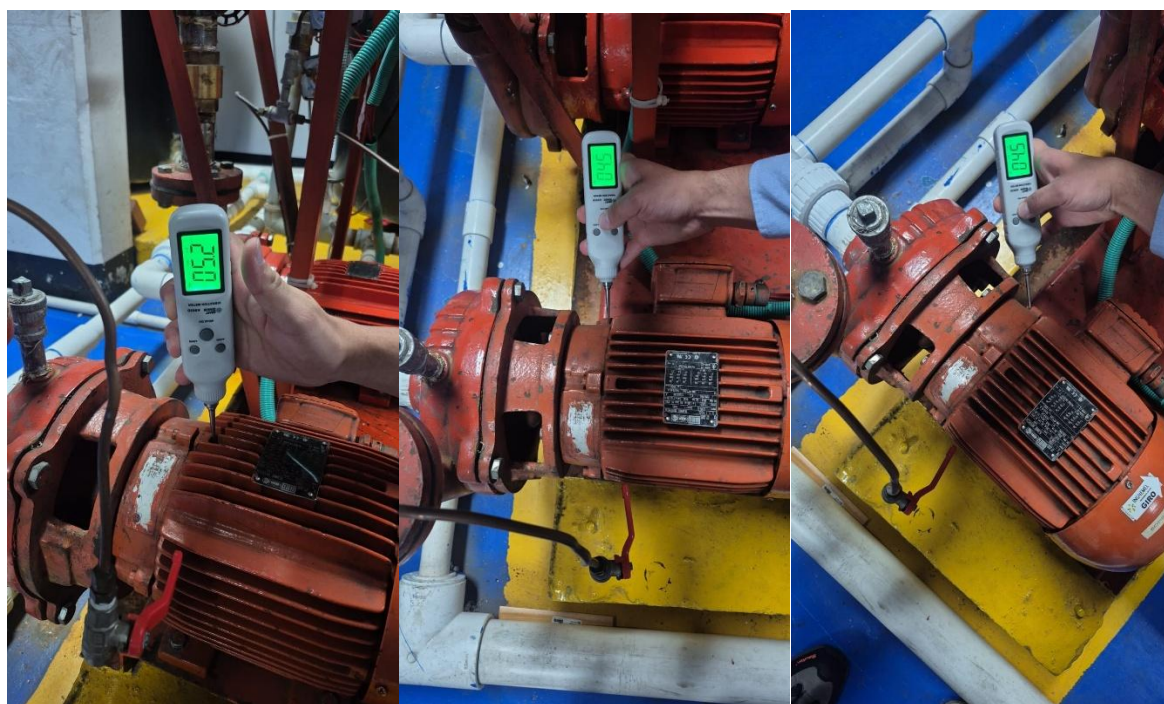
Figura 5. Toma de datos Bomba 3 motor lado acople

| Punto medido | H | V | A | Máx. | Zona | Observación corta | Acción sugerida |
|---|---|---|---|---|---|---|---|
| Motor lado acople | 4.5 | 5.2 | 4.5 | 5.2 | C | Vibración elevada en zona de acople; condición anormal de menor magnitud que en lado libre. | Verificar alineación, acople y condición general del montaje. |

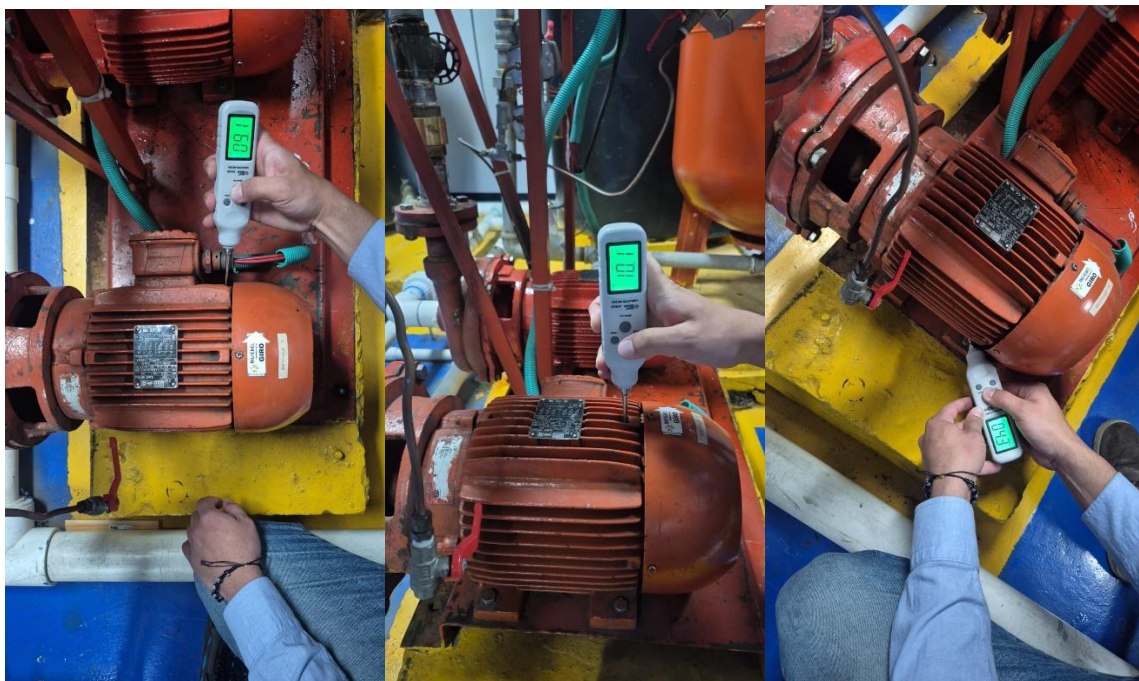
Figura 6. Toma de datos bomba 3 motor lado libre

| Punto medido | H | V | A | Máx. | Zona | Observación corta | Acción sugerida |
|---|---|---|---|---|---|---|---|
| Motor lado libre | 9.1 | 10.1 | 4.3 | 10.1 | D | Vibración severa con predominio vertical en lado libre; condición crítica del conjunto. | Revisar base, anclajes, soportes y posible soldadura mecánica. |

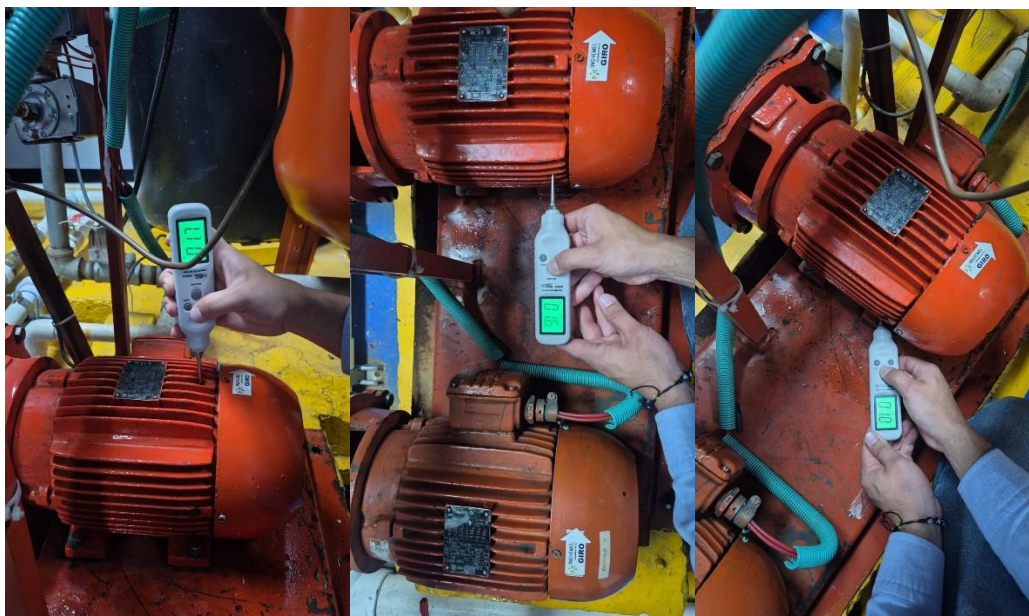
Figura 7. Toma de datos Bomba 4 motor lado libre

| Punto medido | H | V | A | Máx. | Zona | Observación corta | Acción sugerida |
|---|---|---|---|---|---|---|---|
| Motor lado libre | 1.6 | 1.7 | 1.0 | 1.7 | B | Vibración baja y estable; condición normal de operación. | Mantener en servicio y continuar monitoreo periódico. |

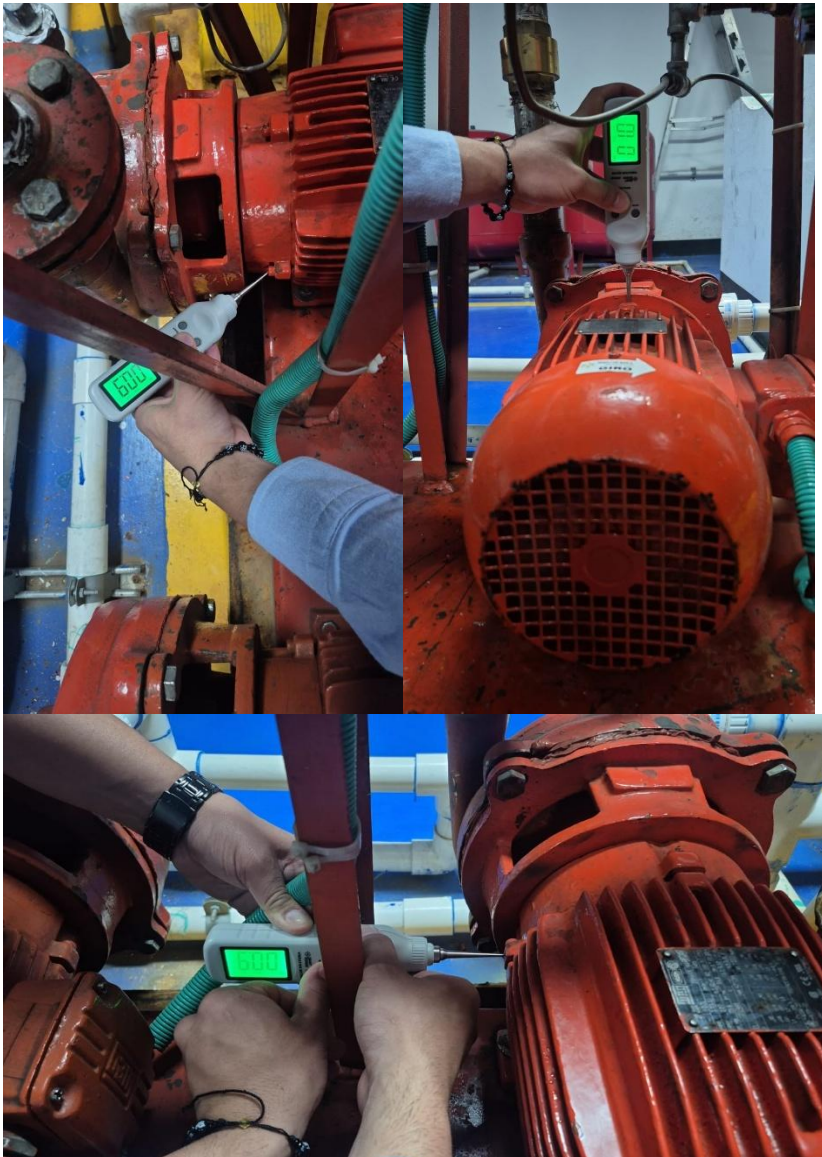
Figura 8. Toma de datos bomba 4 motor lado acople

| Punto medido | H | V | A | Máx. | Zona | Observación corta | Acción sugerida |
|---|---|---|---|---|---|---|---|
| Motor lado acople | 0.6 | 1.0 | 0.9 | 1.0 | B | Niveles bajos de vibración en la zona de acople; sin indicios de anomalía relevante. | Mantener condición actual y verificar tendencia en próximas mediciones. |
