**ALCALDÍA MUNICIPAL DE TIBASOSA BOYACÁ**

**INFORME DE INTERVENTORÍA PARA PAGO FINAL DE LICITACIÓN PÚBLICA**

**CONTRATO DE SUMINISTRO Y SERVICIOS C-MT-LP-004-2025**

DISEÑO, SUMINISTRO, INSTALACIÓN, MANTENIMIENTO Y OPERACIÓN DEL ESPECTÁCULO DEL TRADICIONAL OBJETO: ALUMBRADO NAVIDEÑO "TODAS LAS LUCES" DEL MUNICIPIO DE TIBASOSA, BOYACÁ, AÑO 2025.

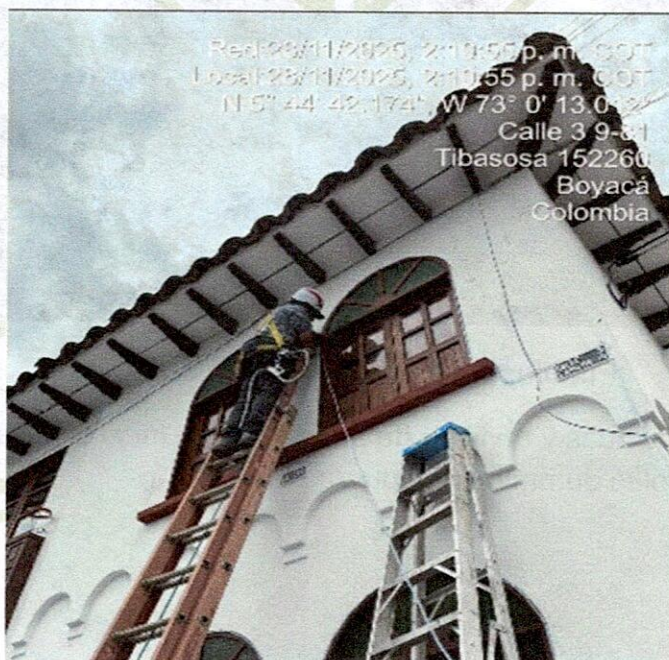
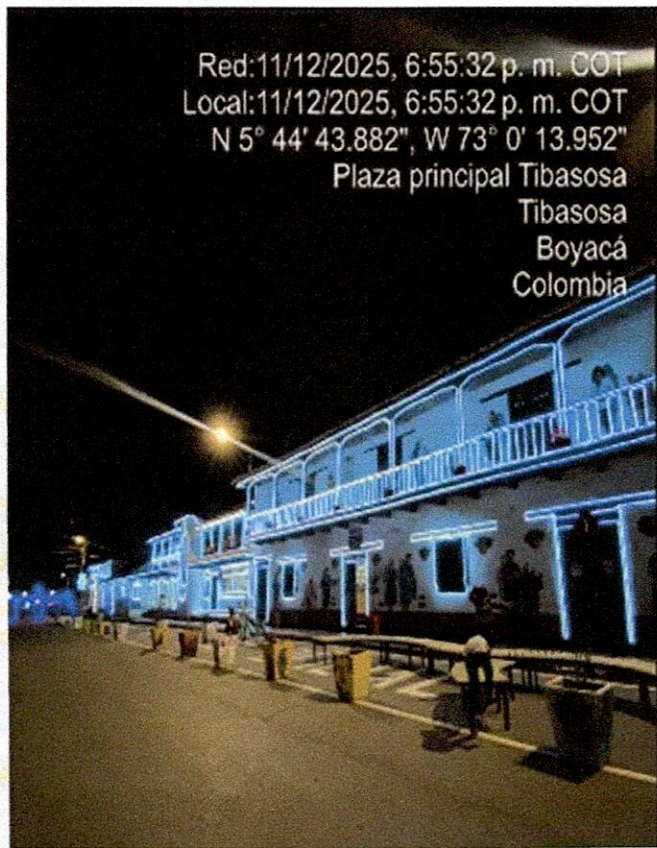
**Imagen 7 instalación de manguera LED**

Dentro de la gestión se garantizo que las instalaciones cumplieran con estándares de calidad en cuanto a conexiones eléctricas (o como se conoce coloquialmente “empalmes”) refiere, esta revisión busco garantizar la seguridad de las personas residentes y visitantes teniendo como premisa la interacción que tiene la iluminación con las personas y en especial la población mas vulnerable y que genera mas emociones como lo son los niños.

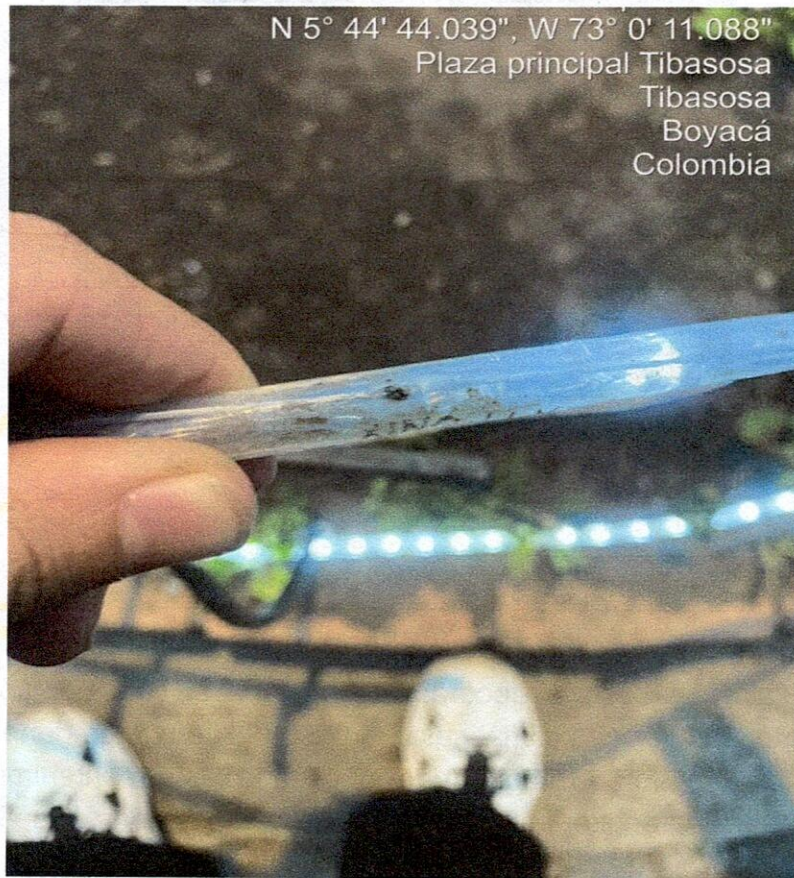
**Imagen 8 Cambio de manguera defectuoso**

Dentro del desarrollo del proceso de mantenimiento de material que tenía a disposición la alcaldía para la decoración navideña el cual por condiciones de almacenamiento, condiciones climáticas o el paso del tiempo se dañaron se hizo el reemplazo de la manguera LED que fuera necesario, este mantenimiento fue mas que necesario para garantizar la preservación y la ampliación de la vida útil de los materiales existentes. *NS*

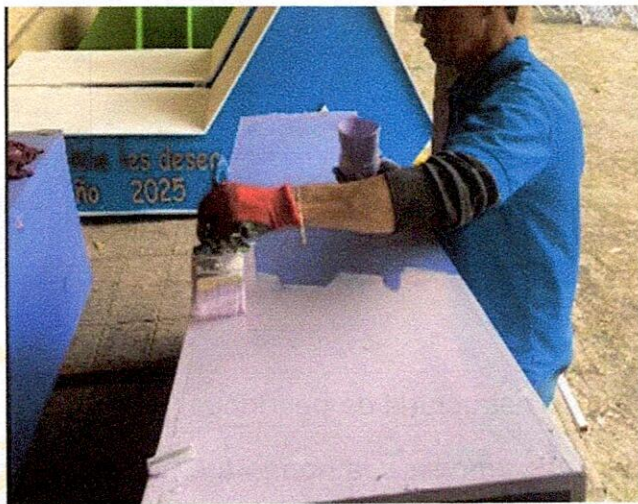
### Imagen 9 Desarrollo de actividades de restauración.

#### 4. Restauración de pintura en figuras decorativas.

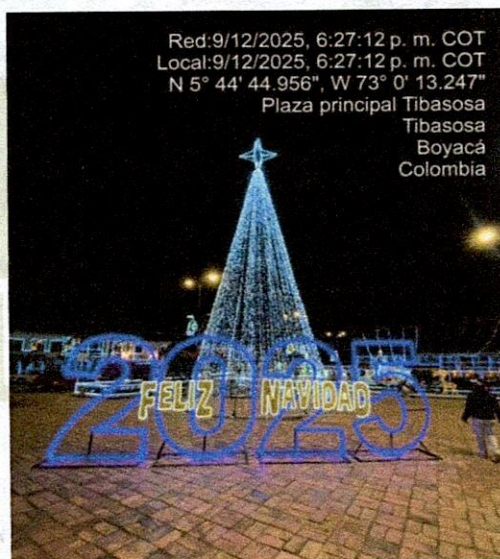
### Imagen 10 Desarrollo de actividades de restauración.

La ubicación del aviso de feliz año 2025 fue uno de los elementos que se instaló como conmemoración de finalización del año 2025 e inicio del año 2026, a nivel decorativo y utilitario el mantenimiento de el mismo se convirtió en parte de la escenografía diseñada en conjunto con el clásico árbol navideño para conmemorar no solo la navidad si no las vísperas del año nuevo.

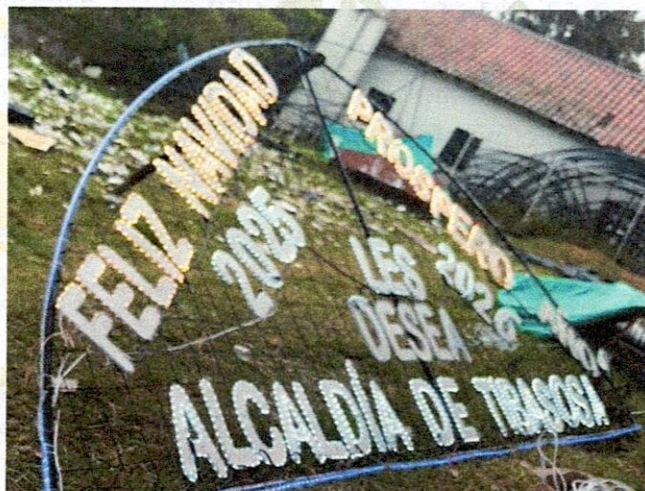
**Imagen 11 Desarrollo de restauración.**

Los pendones no fue la excepción a la norma fue necesario adelantar actividades de soldadura y de ajuste estructural previo a su instalación, esto con el fin de regresar su forma y su rigidez y que al momento de ser sujetado no pudiera representar un riesgo para los visitantes.
