**INFORME DE INTERVENTORÍA  
AL CONTRATO No. ESE 2025000407**

**OBJETO: "CONTRATO DE OBRA EN LA ADECUACION DEL PUESTO DE SALUD  
TASNAQUE DEL CENTRO DE SALUD SALUDYA ESE YACUANQUER"**

**INTERVENTOR: GRUPO A CONSULTORES Y CONSTRUCTORES SAS**

**PERIODO EVALUADO: 14 de noviembre de 2025 – 30 de diciembre de 2025**

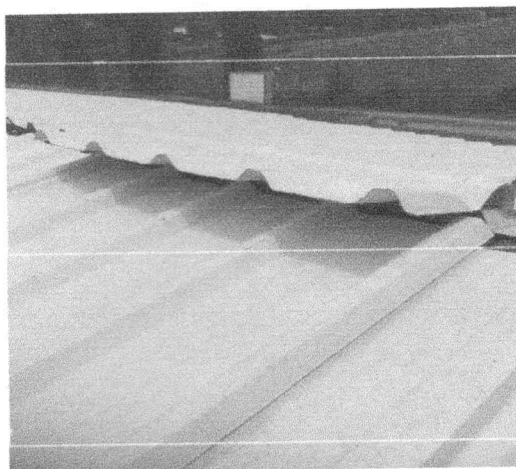
**1.01. DESMONTE DE CUBIERTAS (ASBESTO CEMENTO)**

Durante la interventoría del periodo evaluado se verificó la ejecución del ítem de desmonte de cubiertas en asbesto-cemento. Las actividades se realizaron de forma manual y controlada, con personal capacitado.

Se dejó registro en campo del retiro ordenado de las piezas y del cumplimiento de las especificaciones técnicas. Con una cantidad de 74.74 metros cuadrados.

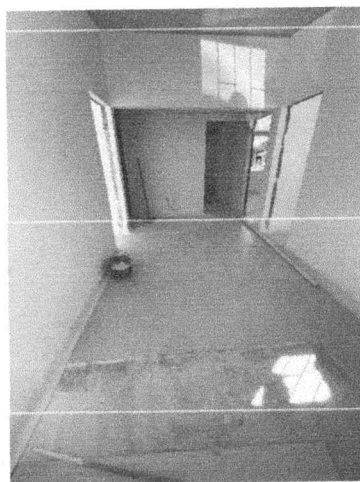
### **1.02. DEMOLICION DE ENCHAPE EXISTENTE.**

Durante la interventoría se verificó la ejecución de la demolición del enchape. La actividad se realizó de forma manual, retirando las piezas sin afectar los elementos cercanos y manteniendo el área limpia y ordenada. Se observó un avance continuo y adecuado, con manejo correcto de los residuos y cumpliendo lo previsto en las especificaciones del proyecto. Haciendo una demolición de 91.53 metros cuadrados.

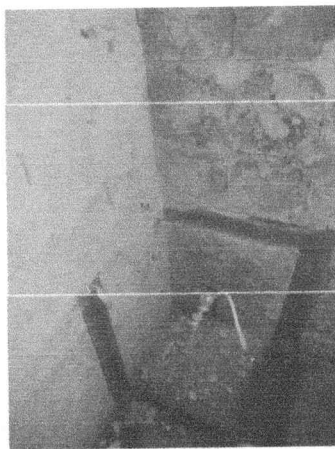
#### **1.04. DESMONTE DE APARATOS SANITARIOS.**

Durante la interventoría se verificó la ejecución del desmonte de aparatos sanitarios. La actividad se realizó de forma ordenada, cerrando previamente las fuentes de agua y retirando los elementos sin causar daños a las instalaciones existentes. Se observó un manejo adecuado de las piezas desmontadas y una correcta limpieza del área, cumpliendo con lo establecido en el proyecto. Contando con un desmonte total de 7 unidades.

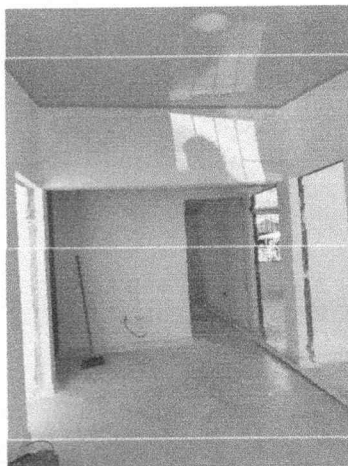
#### **1.05. DESMONTE DE PUERTAS.**

Durante la interventoría se verificó la ejecución del desmonte de puertas. La actividad se realizó de manera cuidadosa, retirando hojas, marcos y herrajes sin afectar los muros ni los elementos cercanos. Se observó un manejo adecuado de las partes desmontadas y la limpieza del área de trabajo, cumpliendo con lo previsto en el proyecto. Desmontando un total de 8 puertas.

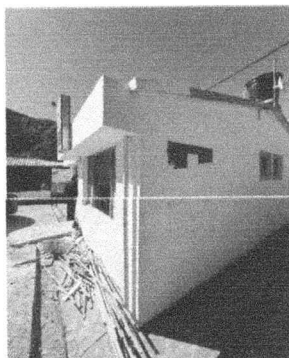
#### **1.06. DESMONTE DE VENTANAS.**

Durante la interventoría se verificó la correcta ejecución del desmonte de ventanas. Las labores se realizaron de manera ordenada, asegurando el retiro adecuado de los marcos, hojas y elementos de fijación, sin afectar las superficies adyacentes. Se evidenció un procedimiento controlado, con protección de los bordes y paramentos, dejando los vanos limpios y en condiciones adecuadas para las actividades posteriores. La actividad cumplió con lo requerido en obra; contando con un desmonte de 18.54 metros cuadrados de ventana.

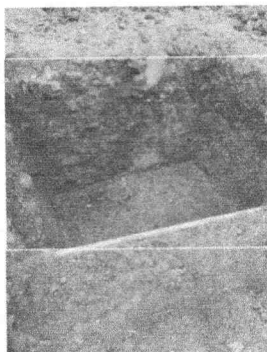
### **2.01. EXCAVACIÓN MANUAL EN MATERIAL COMÚN H = 0.0 – 2.0 m**

Durante la interventoría se verificó la ejecución de la excavación manual en material común hasta profundidades entre 0.0 y 2.0 m, conforme a los niveles y dimensiones indicados en los planos del proyecto. La actividad se realizó de manera controlada, garantizando la estabilidad de las excavaciones, el retiro adecuado del material y el cumplimiento de las especificaciones técnicas.

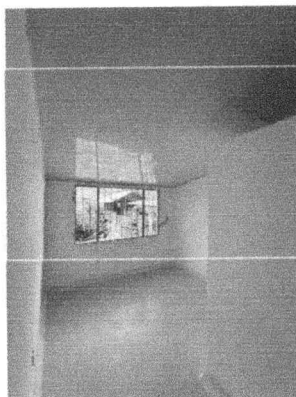
### **3.01 PAÑETE IMPERMEABILIZADO 1:3**

Durante la interventoría se verificó la ejecución del pañete impermeabilizado con dosificación 1:3, aplicado sobre las superficies indicadas en el proyecto. La actividad incluyó la adecuada preparación del soporte, correcta aplicación del mortero y obtención de un acabado uniforme, cumpliendo con las especificaciones técnicas establecidas.

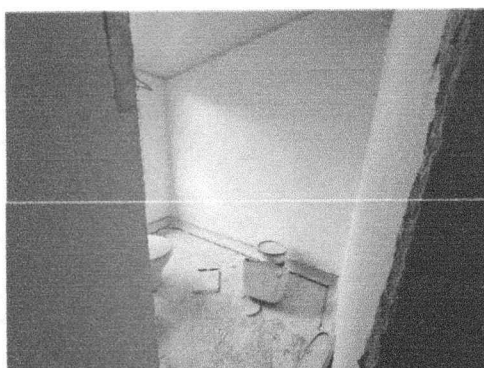
### **3.02. FILOS Y DILATACIONES EN PAÑETES.**

Durante la interventoría se verificó la ejecución de los filos y dilataciones en pañetes. Las labores se realizaron de forma ordenada, marcando y definiendo correctamente las líneas de separación y los encuentros entre superficies. Se observó un acabado uniforme y alineado, así como una correcta continuidad en las dilataciones según lo indicado en el proyecto. La actividad cumplió con lo requerido en obra. Con un total usado de 46 metros lineales.

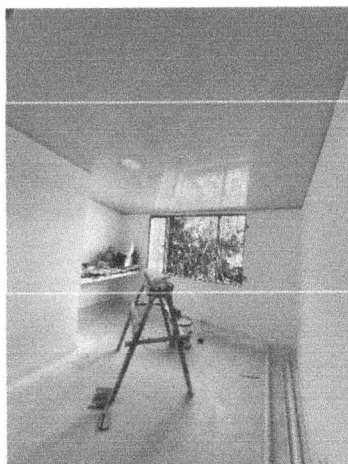
### **3.03. ESTUCO PLASTICO PARA INTERIORES.**

Durante la interventoría se verificó la ejecución del estuco plástico para interiores. La aplicación se realizó de manera uniforme, respetando los tiempos de secado y logrando una superficie lisa y continua. Se observó buena preparación de los muros y un acabado acorde con las especificaciones del proyecto, cumpliendo con lo esperado para esta actividad. Haciendo un uso de 167 metros cuadrados para los espacios interiores.

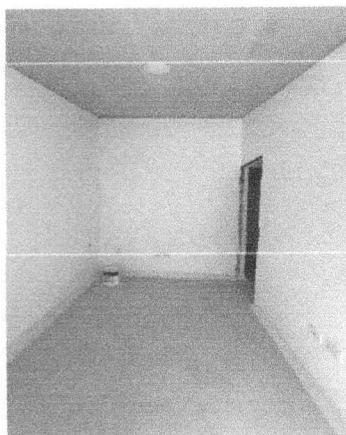
### **3.04. REPOSICION DE PINTURA VINILO TIPO 1 DOS MANOS MUROS INTERIORES.**

Durante la interventoría se verificó la ejecución de la reposición de pintura vinilo tipo 1 en dos manos para muros interiores. Se observó una correcta preparación de la superficie y

una aplicación uniforme, asegurando buena cobertura en ambas capas. El acabado final presentó homogeneidad en color y textura, cumpliendo con lo solicitado en el proyecto. Usando un total de 167 metros cuadrados para hacer la reposición de la pintura para interiores.

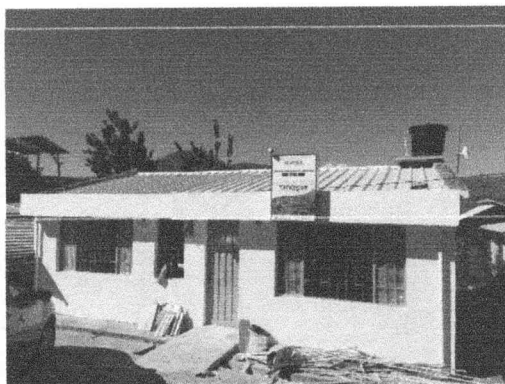
### **3.05. REPOSICION DE PINTURA VINILO TIPO 1 DOS MANOS MUROS EXTERIORES.**

Durante la interventoría se verificó la ejecución de la reposición de pintura en muros exteriores. Se observó una adecuada limpieza y preparación de la superficie antes de aplicar las capas de pintura, logrando una cobertura uniforme y un acabado parejo. La actividad cumplió con las condiciones previstas en el proyecto y con la calidad esperada para trabajos en fachada. Usando un total de 83.93 metros cuadrados para la reposición de pintura en espacios exteriores.

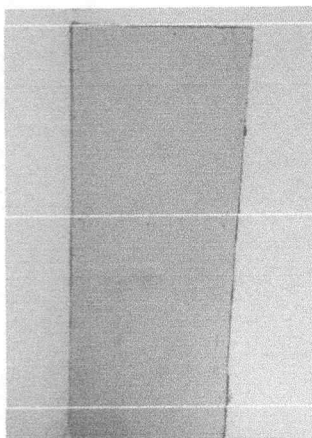
### **NP. 3.07. MURO SUPERBOARD DOBLE CARA.**

Durante la interventoría se verificó la instalación del muro en Superboard doble cara. La estructura se ejecutó de manera ordenada, con una correcta fijación de las láminas y alineación general del paramento. Se observaron uniones bien resueltas y un montaje acorde con las especificaciones del proyecto, cumpliendo con la calidad esperada para este tipo de sistema constructivo. Realizando una instalación de 1.80 metros cuadrados.

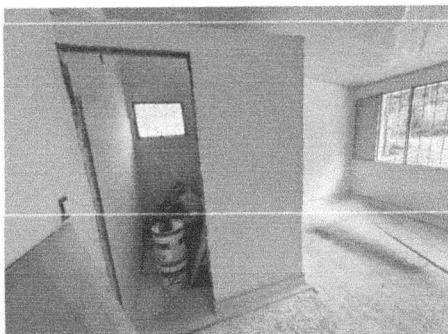
#### **NP. 3.08. PAÑETE PARA PISO 1:3**

Durante la interventoría se verificó la realización del pañete de piso en proporción 1:3. El trabajo se llevó a cabo aplicando la mezcla de manera uniforme y ajustando el nivel según las cotas establecidas. El acabado final mostró una base firme y pareja, cumpliendo con las condiciones y estándares definidos en el proyecto. El total aplicado fue de 61.07 metros cuadrados.

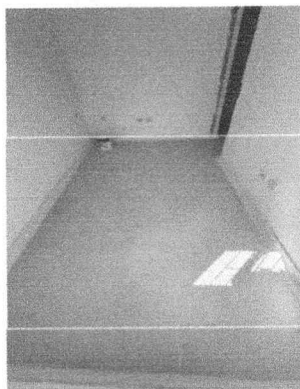
##### **4.01. GUARDAESCOBA CERÁMICA**

Durante la interventoría se verificó la instalación del guardaescoba cerámico, la cual se ejecutó garantizando correcta alineación, nivelación y fijación. Se obtuvo un adecuado

remate entre muros y pisos, cumpliendo con las especificaciones técnicas del proyecto y logrando un acabado uniforme y limpio.

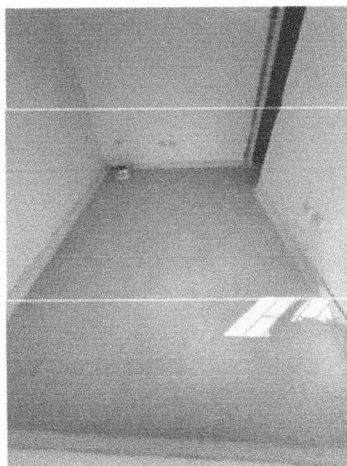
#### **4.02. CERÁMICA PISO TRÁFICO 5, CALIDAD PRIMERA.**

Durante la interventoría se verificó la correcta instalación de la cerámica de piso tráfico 5, calidad primera. Las labores se ejecutaron de manera ordenada, garantizando una adecuada preparación de la superficie, correcta aplicación del adhesivo y alineación de las piezas. Se observó uniformidad en las juntas, nivelación apropiada y buen acabado superficial, cumpliendo con las especificaciones técnicas y lo establecido en el proyecto. La actividad cumplió con lo requerido en obra. Teniendo instalado un total de 52.76 metros cuadrados de cerámica.

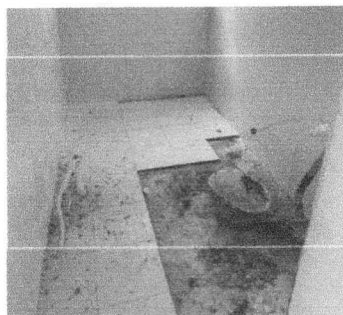
#### **4.03. REPOSICIÓN Y SUMINISTRO DE ENCHAPE DE PISO BAÑOS CERÁMICO**

Durante la interventoría se verificó el suministro y la reposición del enchape cerámico en los pisos de los baños, actividad ejecutada conforme a las especificaciones técnicas del proyecto. Se garantizó la correcta nivelación, alineación y adherencia de las piezas, así como la adecuada limpieza y terminación de las áreas intervenidas.

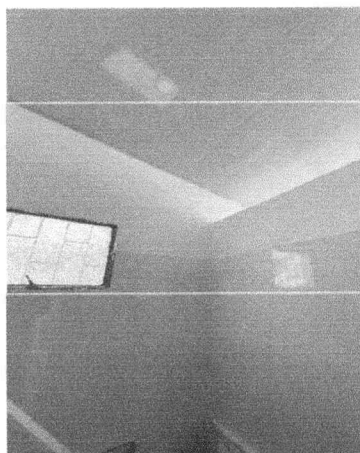
#### **4.04. REPOSICION ENCHAPE EN CERÁMICA, DE, PAREDES DE BAÑOS**

Durante la interventoría se constató la adecuada reposición del enchape cerámico en las paredes de los baños. Los trabajos se desarrollaron de forma organizada, verificando la correcta limpieza y acondicionamiento del soporte, así como la apropiada colocación y fijación de las piezas. Se evidenció homogeneidad en las juntas, correcta plomada y un acabado final satisfactorio, conforme a las especificaciones técnicas del proyecto. La actividad se ejecutó de acuerdo con lo exigido en obra. Se hace una reposición de 33.83 metros cuadrados.

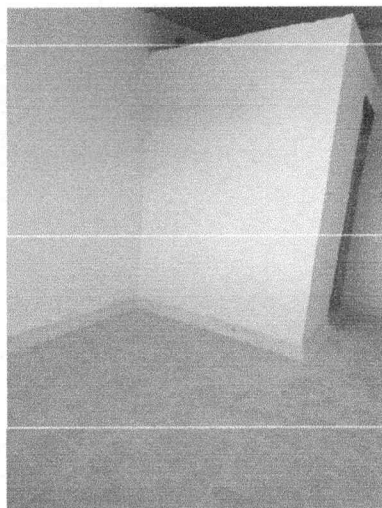
#### **NP. 4.07. GUARDA ESCOBAS MEDIA CAÑA.**

Durante la interventoría se verificó la instalación del guardaescobas en media caña. La colocación se realizó de forma limpia y alineada, ajustando correctamente las uniones y encuentros. El acabado final se observó continuo y bien adherido al muro, cumpliendo con lo establecido en el proyecto. Haciendo una instalación de 65.70 metros lineales de guardaescoba.

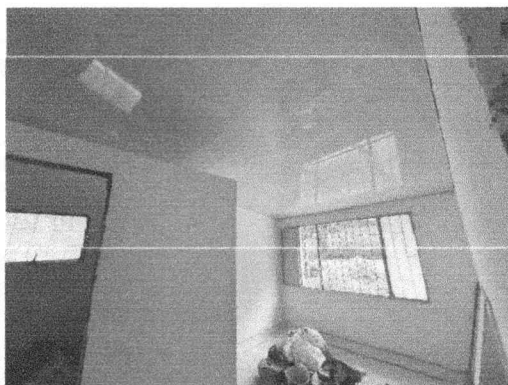
#### **NP. 4.08. SUMINISTRO E INSTALACION DE CIELO RASO EN PVC, INCLUYE INFRAESTRUCTURA.**

Durante la interventoría se verificó el suministro e instalación del cielo raso en PVC, incluyendo su infraestructura. La estructura de soporte fue instalada de manera estable y nivelada, y las láminas de PVC se colocaron con buen ajuste y alineación. El sistema presentó un acabado uniforme y firme, evidenciando cumplimiento con las especificaciones del proyecto. Haciendo una instalación total de 61.27 metros cuadrados de cielo raso en PVC.

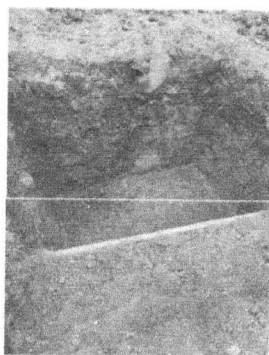
### **6.02. SISTEMA SÉPTICO CON FILTRO ANAEROBIO 1000 LT (INCLUYE MATERIAL FILTRANTE)**

Durante la interventoría se verificó el suministro e instalación del sistema séptico con filtro anaerobio de 1000 litros, incluyendo el material filtrante. La actividad se ejecutó conforme a las especificaciones técnicas del proyecto, garantizando la correcta ubicación, conexión al sistema sanitario y adecuado funcionamiento, así como el relleno y compactación requeridos, asegurando su operatividad y cumplimiento normativo.

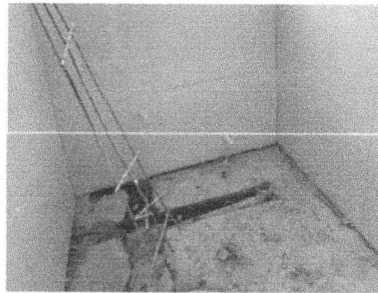
### **NP. 6.03. PUNTO HIDRAULICO 1/2", INCLUYE TUBERIA, REGATA, CODOS, NIPLES Y VALVULA.**

En el marco de las actividades de supervisión técnica, la interventoría llevó a cabo la verificación del ítem correspondiente al punto hidráulico de 1/2", incluyendo tubería, regata, codos, nipples y válvula, conforme a los diseños y especificaciones del proyecto.

Se revisó la calidad y dimensiones de los materiales recibidos en obra, así como su correcta instalación dentro de la regata. Durante la ejecución se supervisó el trazado, las uniones, la fijación de los accesorios y la ubicación de la válvula, asegurando continuidad y alineación en la red. Finalmente, se constató el adecuado funcionamiento mediante prueba de estanqueidad y la correcta reposición del acabado, cumpliendo con los criterios técnicos

establecidos. Haciendo instalación de 17 puntos hídricos alrededor de todo el puesto de salud.

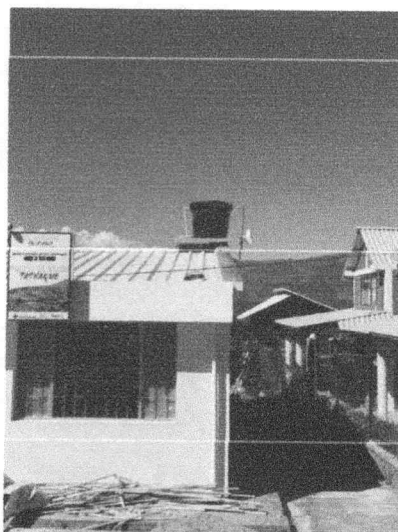
#### **NP 6.05. REPOSICION DE TANQUE DE ALMACENAMIENTO DE 250 L, INLCLUYE LOSETA DE APOYO EN CONCRETO**

En la revisión realizada por la interventoría se constató la reposición del tanque de almacenamiento con capacidad de 250 litros, junto con la ejecución de la losa de concreto que sirve como base de apoyo. La actividad se llevó a cabo de manera controlada, verificando la correcta conformación y nivelación de la losa, así como la adecuada ubicación y estabilidad del tanque. Se observó una instalación firme y funcional, cumpliendo con las condiciones técnicas y los requerimientos definidos para la obra. Se tiene la instalación de 1 tanque de almacenamiento.

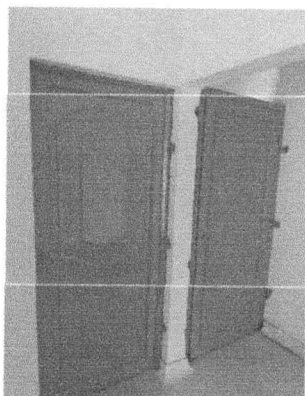
### **7.02. PUERTA EN LÁMINA CAL. 18 INC. ANTICORROSIVO**

Durante la interventoría se constató el suministro y montaje de la puerta en lámina calibre 18, a la cual se le aplicó el respectivo tratamiento anticorrosivo. La instalación se realizó asegurando adecuada alineación, firmeza y correcto funcionamiento del elemento, en concordancia con las especificaciones técnicas del proyecto y garantizando su resistencia y durabilidad.

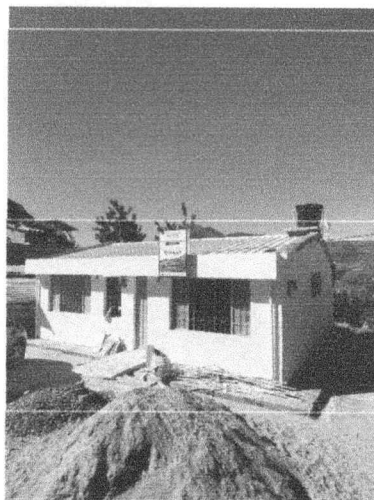
#### **8.02 CABALLETE CUBIERTA TERMOACUSTICA.**

En el marco de las labores de supervisión técnica, la interventoría realizó la revisión del ítem correspondiente al caballete para cubierta termoacústica, de acuerdo con los planos y lineamientos del proyecto.

Se controló la recepción y el estado de las piezas, verificando su correcta colocación sobre la parte superior de la cubierta y el ajuste uniforme a ambos faldones. Durante la instalación se observó la fijación y sellado adecuados para prevenir filtraciones y asegurar la estabilidad del sistema. Al cierre de la actividad, se confirmó que la instalación cumpliera con los requisitos de protección y acabado establecidos. Se tiene un total de 12 metros lineales de caballete termoacústica.

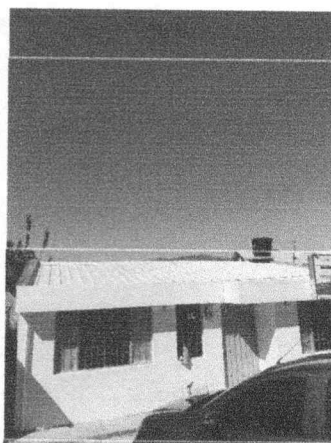
#### **NP. 8.05 REPOSICION CUBIERTA TERMOACUSTICA TRAPESOIDAL UPVC**

La interventoría realizó el seguimiento a la instalación de la nueva cubierta termoacústica trapezoidal en UPVC, conforme a lo establecido en el proyecto.

Se verificó que las láminas arribaran en buen estado y que su montaje se efectuara con una correcta alineación y apoyo sobre la estructura. Durante la colocación se revisó el ensamble entre piezas, la fijación indicada y el sellado necesario para evitar filtraciones. Al cierre de la actividad, se confirmó que la cubierta reemplazada cumpliera con las condiciones de protección y acabado requeridas. Se evidencia la instalación de un total de 74.74 metros cuadrados de cubierta termostática.

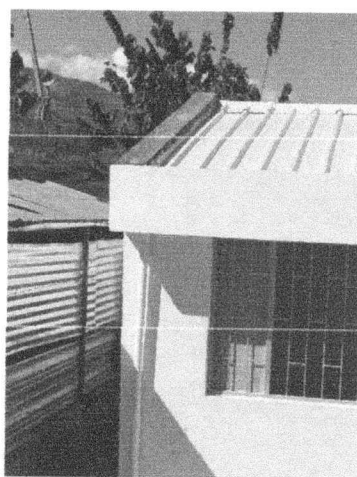
#### **NP. 8.06 LIMPIEZA Y MANTENIMIENTO DE BAJANTES.**

La interventoría realizó la revisión de la limpieza y mantenimiento de los bajantes, conforme a lo programado en obra.

Se verificó la remoción de residuos y obstrucciones, así como el lavado interno para asegurar el flujo adecuado. Durante la actividad se observó la correcta inspección del estado de las uniones y soportes. Finalizado el proceso, se confirmó que los bajantes quedaran en condiciones óptimas de funcionamiento y sin elementos que afectaran su desempeño. Se tiene un total de 2 bajantes para realizar la limpieza y que no tenga taponamientos.

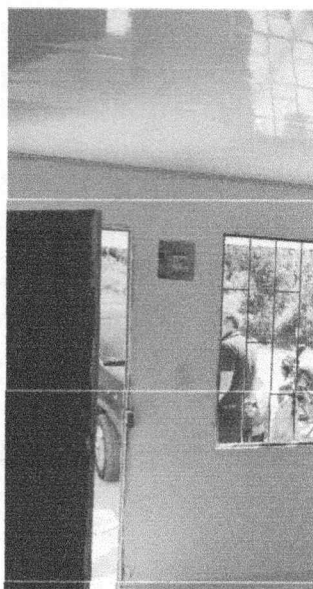
##### **9.01. TABLERO BIFASICO DE 8 CIRCUITOS CON PUERTA, BARRAJE DE COBRE Y BREAKERS ENCHUFABLES INCLUYE CABLEADO**

En el proceso de verificación en obra se revisó la instalación del tablero eléctrico bifásico de ocho circuitos, provisto de puerta, barraje en cobre y protecciones tipo breaker enchufable,

incluyendo el cableado correspondiente. La actividad se ejecutó de forma ordenada, comprobando la correcta organización de los conductores, el adecuado montaje del tablero y la correcta identificación y conexión de los circuitos. Se evidenció un funcionamiento seguro y una instalación acorde con las especificaciones técnicas del proyecto. Contando con un total de 2 tableros bifásicos de 8 circuitos.

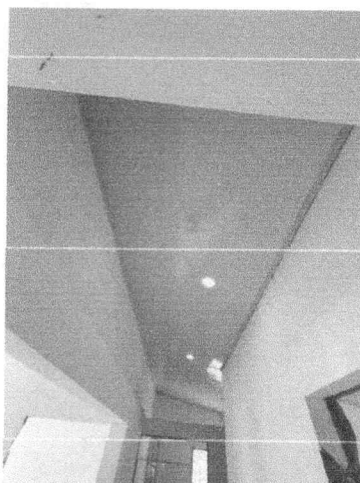
#### **9.02. REPOSICION LUMINARIA TIPO BALA LED DE 18W DE INCRUSTAR, INLCUYE MARCO Y CABLE ENCAUCHETADO DE 3X14 AWG**

La interventoría revisó la reposición de la luminaria tipo bala LED de 18W de incrustar, incluyendo el marco y el cable encauchetado 3x14 AWG. Se verificó la correcta instalación del nuevo equipo, su conexión segura al sistema eléctrico y el ajuste adecuado dentro del alojamiento. Durante la actividad se observó la fijación estable, el funcionamiento óptimo de la luminaria y la adecuada organización del cableado. Al finalizar, se confirmó que el reemplazo cumpliera con las condiciones de operación y presentación requeridas. Se instaló un total de 11 unidades de luminaria tipo led.

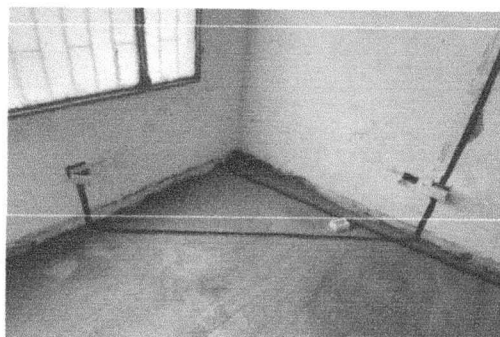
**NP. 9.06. PUNTO ELECTRICO, INCLUYE CABLE, REGATA Y (TOMACORRIENTE O INTERRUPTOR)**

La interventoría verificó la instalación del punto eléctrico, el cual comprende el tendido del cableado, la apertura de la regata y la colocación del tomacorriente o interruptor según correspondiera.

Se comprobó que el cable se dispusiera de manera ordenada dentro del conducto, que las uniones quedaran firmes y que el dispositivo eléctrico quedara bien fijado y operativo. Una vez terminada la labor, se confirmó que el punto instalado funcionara correctamente y quedara integrado al sistema sin afectar los acabados existentes. Teniendo una instalación de 46 unidades entre tomacorrientes e interruptores.

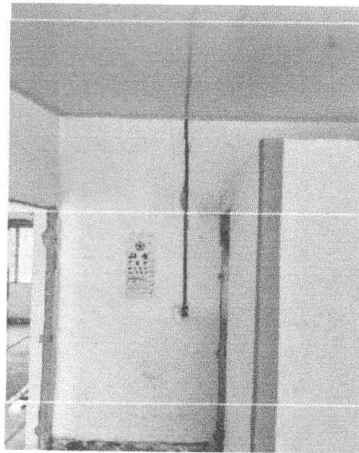
**NP. 9.07. PUNTO DE VOZ Y DATOS, INCLUYE CABLE, REGATA Y PUNTO DE CONEXIÓN**

Se constató que el cableado fuera conducido de manera ordenada y protegido, que las uniones quedaran firmes y que el terminal de conexión quedara correctamente fijado y habilitado para su uso. Al finalizar, se verificó que el punto instalado respondiera adecuadamente a los requerimientos de funcionamiento y quedara bien integrado al espacio intervenido. Incluyendo un total de 6 unidades.

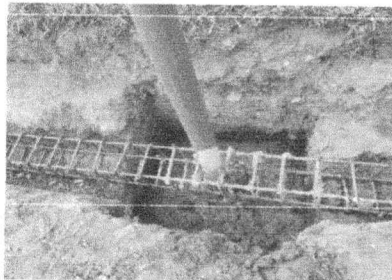
### **10.01. RELLENO CON RECEBO COMPACTADO PARA CERRAMIENTO**

Durante la interventoría se verificó la ejecución del relleno con recebo, el cual fue colocado y compactado de forma controlada. La actividad se desarrolló garantizando la estabilidad del terreno destinado al cerramiento y cumpliendo con las especificaciones técnicas establecidas en el proyecto.

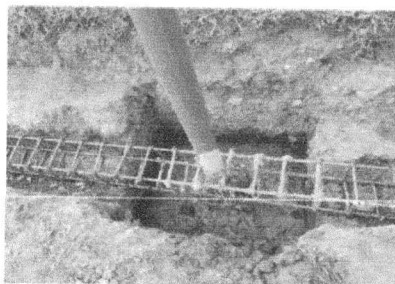
#### **10.03. CIMENTACIÓN TIPO VIGA DE AMARRE EN CONCRETO 3.500 PSI PARA CERRAMIENTO**

Durante la interventoría se constató la ejecución de la cimentación mediante vigas de amarre en concreto con resistencia de 3.500 psi, desarrolladas de acuerdo con las especificaciones del proyecto. La actividad garantizó la adecuada integración entre las zapatas, contribuyendo a la estabilidad y correcto comportamiento estructural del cerramiento.

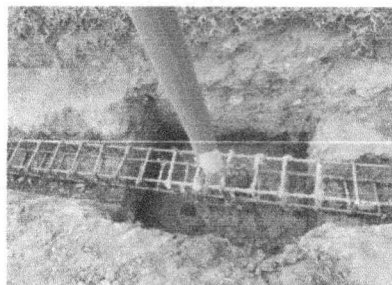
Durante la interventoría se verificó el suministro y la colocación del concreto con resistencia de 3.500 psi, incluyendo la instalación de malla electrosoldada. La actividad se ejecutó de acuerdo con las especificaciones del proyecto, asegurando la resistencia estructural y la adecuada integración con los elementos que conforman el cerramiento.
