**INFORME DE SUPERVISION DE AVANCE  
AL CONTRATO DE INTERVENTORIA No. ESE 2025000408 DE 2025**

**SUPERVISION DEL CONTRATO DE INTERVENTORIA No  
ESE 2025000408 DE 2025 EN LA INTERVENTORIA AL CONTRATO DE OBRA EN  
LA ADECUACION DEL PUESTO DE SALUD DE TASNAQUE DEL CENTRO DE  
SALUD SALUDYA ESE YACUANQUER.**

**DICIEMBRE DE 2025**

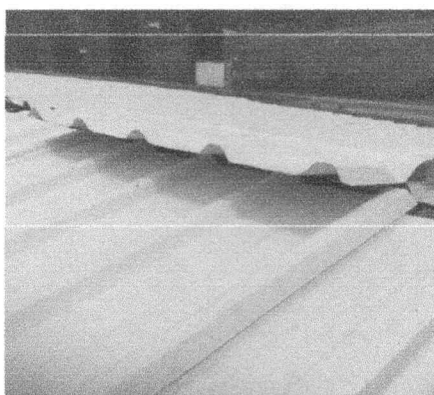
##### 1.01. DESMONTE DE CUBIERTAS EN ASBESTO-CEMENTO

Desde la supervisión se verificó que la interventoría realizó el acompañamiento permanente a la actividad de desmonte de las cubiertas en asbesto-cemento, la

cual fue ejecutada mediante procedimiento manual y controlado, con participación de personal capacitado para este tipo de labores.

Se constató que la interventoría garantizó el cumplimiento de las condiciones técnicas establecidas, el desmontaje ordenado de los elementos y el adecuado manejo del material retirado, dejando registro de las actividades ejecutadas en obra. El área intervenida correspondió a 74,74 m<sup>2</sup>.

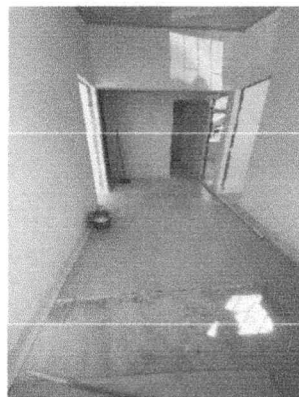
## 1.02. DEMOLICIÓN DE ENCHAPE EXISTENTE

La supervisión evidenció la presencia y acompañamiento de la interventoría durante la demolición del enchape existente, actividad desarrollada mediante labores manuales, cuidando que la remoción de las piezas no afectara las superficies ni los elementos adyacentes.

Se verificó que la interventoría controló el orden, la limpieza del área de trabajo y la correcta disposición de los residuos generados, ejecutándose la actividad conforme a los lineamientos técnicos del proyecto. El área intervenida correspondió a 91,53 m<sup>2</sup>.

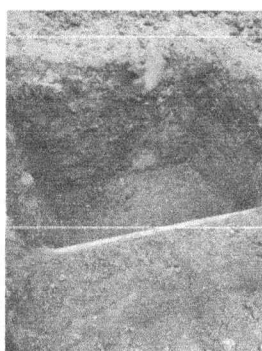
### 1.03. DESCAPOTE MANUAL Y RETIRO E = 0,20 m APLICADO A 15 m

La supervisión constató que la interventoría realizó el seguimiento técnico a la ejecución del descapote manual y retiro del material vegetal, con un espesor promedio de 0,20 m y una longitud total de 15 m.

Durante la actividad se verificó la presencia del personal profesional de la interventoría, quienes controlaron la correcta ejecución de los trabajos, la disposición adecuada del material extraído y el cumplimiento de las especificaciones técnicas definidas en el proyecto.

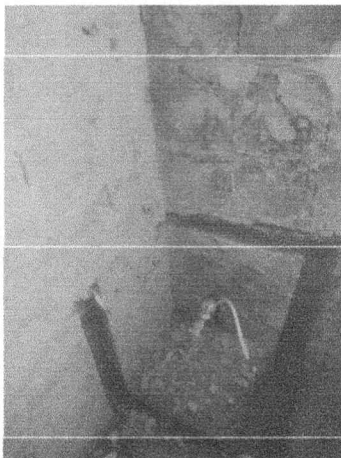
### 1.04. DESMONTE DE APARATOS SANITARIOS

Se verificó que la interventoría acompañó de manera permanente el desmonte de los aparatos sanitarios existentes, supervisando el cierre previo de las conexiones hidráulicas y la desconexión segura de cada elemento, evitando afectaciones a las redes instaladas.

La supervisión evidenció que los equipos desmontados fueron manipulados adecuadamente y que el área intervenida se mantuvo en condiciones óptimas de limpieza y orden, ejecutándose la actividad conforme a los criterios del proyecto, con un total de 7 unidades desmontadas.

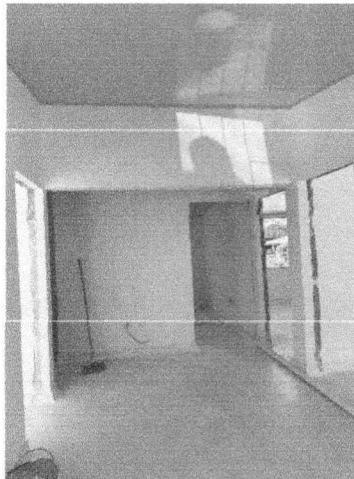
#### 1.05. DESMONTE DE PUERTAS

Desde la supervisión se constató que la interventoría realizó el control técnico del retiro de las puertas existentes, verificando que el desmontaje de hojas, marcos y herrajes se efectuara de manera cuidadosa y sin generar daños en los muros ni elementos adyacentes.

Se evidenció el manejo adecuado de las piezas retiradas y la limpieza del área de trabajo, cumpliéndose los lineamientos del proyecto, con un total de 8 puertas desmontadas.

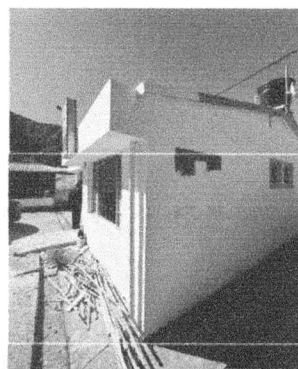
#### 1.06. DESMONTE DE VENTANAS

La supervisión verificó que la interventoría acompañó el desmonte de las ventanas existentes, controlando que el retiro de marcos y elementos asociados se realizara sin afectar los muros ni las estructuras contiguas.

Se constató el cumplimiento de las especificaciones técnicas del proyecto, así como el manejo adecuado de los elementos desmontados y la correcta limpieza de las áreas intervenidas.

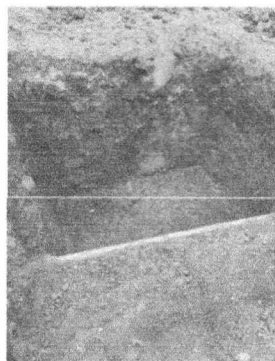
### 2.01. EXCAVACIÓN MANUAL EN MATERIAL COMÚN H = 0,0 – 2,0 m

Se verificó la presencia del personal profesional de la interventoría, quienes controlaron la correcta conformación de las excavaciones, la estabilidad de los taludes, la evacuación del material excavado y el cumplimiento de las condiciones técnicas exigidas.

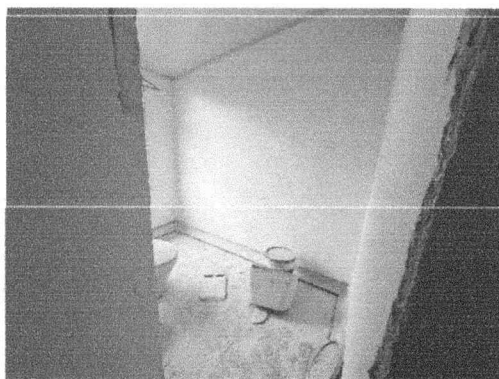
### 3.02. FILOS Y DILATACIONES EN PAÑETES

La supervisión evidenció que la interventoría acompañó la conformación de filos y juntas de dilatación en los pañetes, verificando el correcto trazado, alineación y definición de las líneas de separación y encuentros entre superficies. El resultado presentó un acabado continuo y uniforme, cumpliendo con los criterios técnicos del proyecto y asegurando el adecuado funcionamiento de las dilataciones.

La longitud total ejecutada fue de 46 metros lineales.

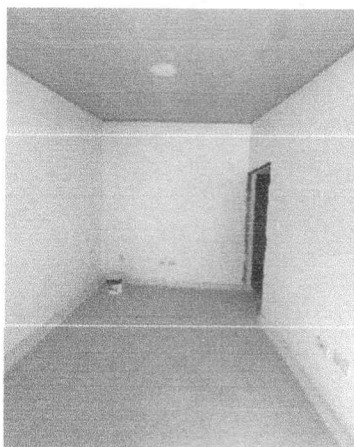
#### 3.04. REPOSICIÓN DE PINTURA VINÍLICA TIPO 1 – DOS MANOS EN MUROS INTERIORES

Desde la supervisión se evidenció el acompañamiento de la interventoría en la reposición de pintura vinílica tipo 1 en muros interiores, verificando la correcta aplicación de dos manos sobre superficies previamente acondicionadas. Se constató una cobertura uniforme y un acabado final parejo en color y textura, conforme a los lineamientos del proyecto.

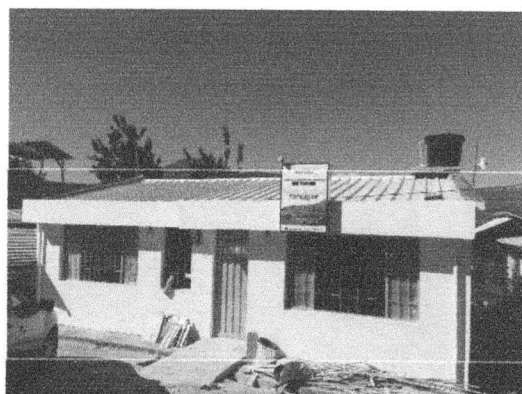
### 3.05. REPOSICIÓN DE PINTURA VINÍLICA TIPO 1 – DOS MANOS EN MUROS EXTERIORES

La supervisión verificó que la interventoría acompañó la aplicación de pintura vinilica tipo 1 en muros exteriores, controlando la limpieza previa, la adherencia del material y la correcta aplicación de las dos capas. El acabado obtenido fue homogéneo y adecuado para las condiciones de exposición exterior, conforme a lo definido en el proyecto.

El área intervenida fue de 83,93 m<sup>2</sup>.

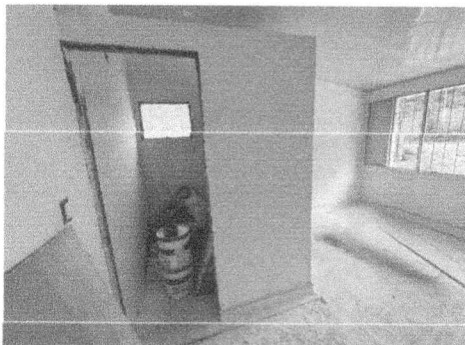
#### NP.3.08. PAÑETE PARA PISO 1:3

Desde la supervisión se verificó el acompañamiento de la interventoría en la ejecución del pañete de piso con mezcla 1:3, controlando su correcta aplicación, niveles y pendientes definidos en el proyecto. La superficie obtenida presentó continuidad, estabilidad y un acabado adecuado para las actividades posteriores.

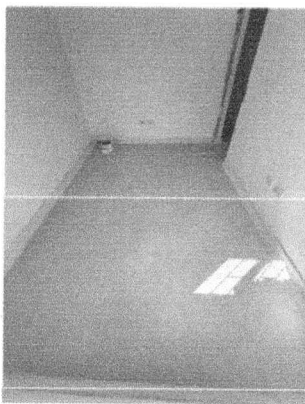
### 4.01. GUARDAESCOBA CERÁMICA

La supervisión evidenció que la interventoría acompañó la instalación del guardaescoba cerámico, verificando su correcta alineación, nivelación y adherencia. La actividad se ejecutó conforme a las especificaciones técnicas del proyecto, logrando un adecuado encuentro entre muros y pisos y un acabado limpio y uniforme.

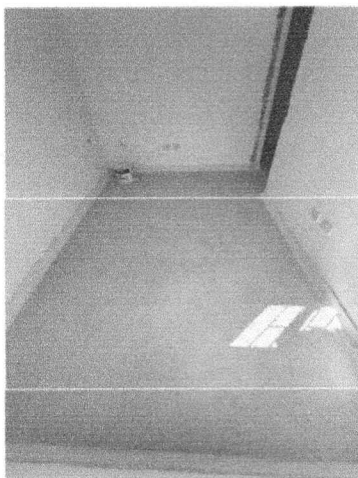
### 4.02. CERÁMICA DE PISO TRÁFICO 5 – CALIDAD PRIMERA

Se constató que la interventoría realizó el seguimiento técnico a la instalación de la cerámica de piso tráfico tipo 5, calidad primera, colocada sobre superficies

debidamente preparadas y niveladas. La supervisión verificó la correcta distribución, alineación y fijación de las piezas, garantizando su adherencia y un acabado homogéneo, acorde con las condiciones de uso previstas.

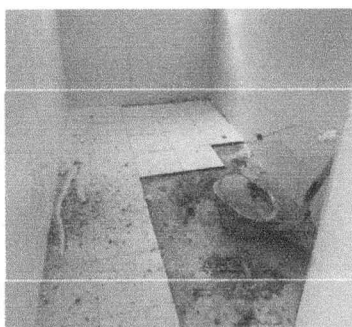
#### 4.03. REPOSICIÓN Y SUMINISTRO DE ENCHAFE CERÁMICO EN PISO DE BAÑOS

Desde la supervisión se evidenció la presencia de la interventoría durante el suministro e instalación del enchafe cerámico en los pisos de los baños, verificando la adecuada preparación de las superficies, la correcta colocación de las piezas y la limpieza final de las áreas intervenidas, en cumplimiento de las especificaciones del proyecto.

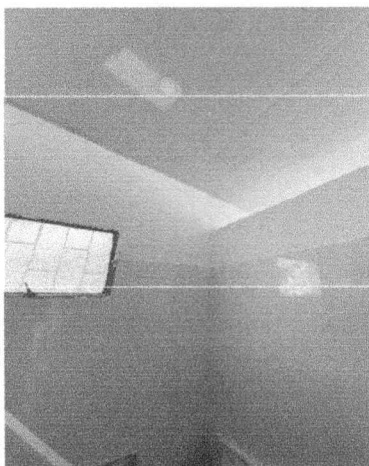
#### 4.04. REPOSICIÓN DE ENCHAFE CERÁMICO EN PAREDES DE BAÑO

La supervisión constató que la interventoría acompañó la reposición del enchape cerámico en los muros de los baños, controlando la adecuada preparación de las superficies, alineación y nivelación de las piezas, garantizando un acabado continuo y de calidad conforme a los requisitos técnicos del proyecto.

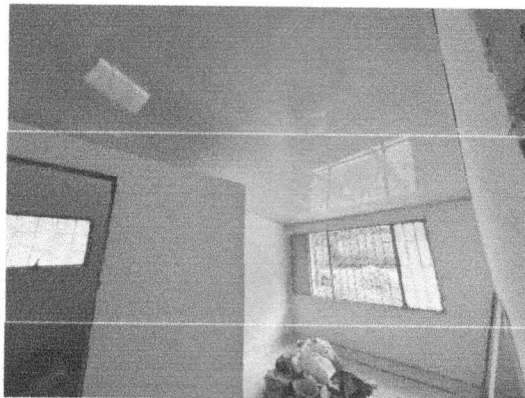
#### NP.4.08. SUMINISTRO E INSTALACIÓN DE CIELO RASO EN PVC, INCLUYE INFRAESTRUCTURA

Desde la supervisión se constató que la interventoría acompañó el suministro y montaje del cielo raso en PVC, incluyendo la ejecución de la infraestructura de soporte. Se verificó la correcta nivelación y firmeza de la estructura, así como la adecuada instalación y alineación de las láminas, obteniendo un sistema estable y un acabado continuo conforme a las especificaciones técnicas del proyecto.

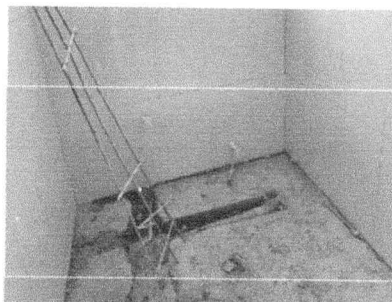
#### NP.6.03. PUNTO HIDRÁULICO ½"

Desde la supervisión del contrato de interventoría se verificó que los profesionales asignados realizaron el control técnico a la instalación de los puntos hidráulicos de ½", incluyendo tubería, regata, accesorios y válvula. Se constató la correcta ejecución, alineación, fijación y pruebas de estanqueidad, para un total de 17 puntos instalados.

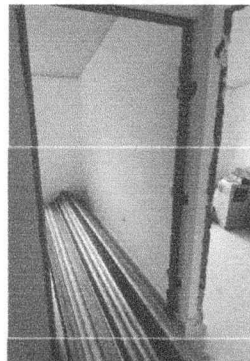
#### 7.03. MARCO PARA PUERTA EN LÁMINA CAL. 18

Se evidenció el acompañamiento de la interventoría durante el suministro e instalación de los marcos en lámina calibre 18, verificando su correcta ubicación, nivelación y fijación, garantizando estabilidad y adecuado acabado.

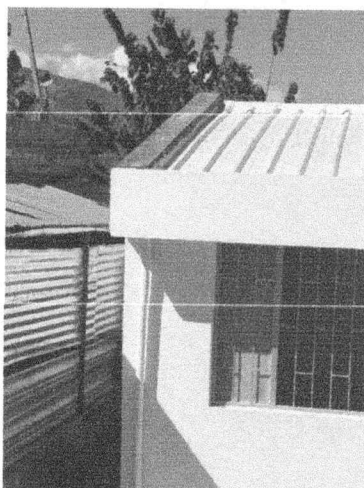
#### NP.8.06. LIMPIEZA Y MANTENIMIENTO DE BAJANTES

Se verificó que la interventoría realizó el seguimiento a la limpieza y mantenimiento de los bajantes, comprobando el retiro de residuos, el lavado interno de las tuberías y la revisión de uniones y soportes. Al finalizar, se constató el adecuado funcionamiento del sistema de drenaje en un total de 2 bajantes.

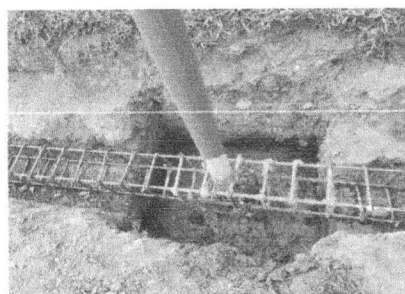
#### 10.03. CIMENTACIÓN TIPO VIGA DE AMARRE EN CONCRETO $f_c = 3.500$ psi

La supervisión constató que la interventoría acompañó la ejecución de las vigas de amarre, verificando su correcta conformación, continuidad y vaciado, asegurando la adecuada articulación de las zapatas y la estabilidad estructural del cerramiento.
