# INFORME PRELIMINAR

## Consolidado de Visitas Técnicas – Puntos Críticos

**Proyecto:** “IMPLEMENTACIÓN DE ACCIONES DE MITIGACIÓN DEL RIESGO RELACIONADAS CON PROCESOS DE REMOCIÓN EN MASA, INUNDACIONES Y AVENIDAS TORRENCIALES CON ENFOQUE DE INGENIERÍA Y BIOINGENIERÍA EN LA CUENCA DEL RÍO BOGOTÁ.”

**Fecha:** 04 de mayo de 2026

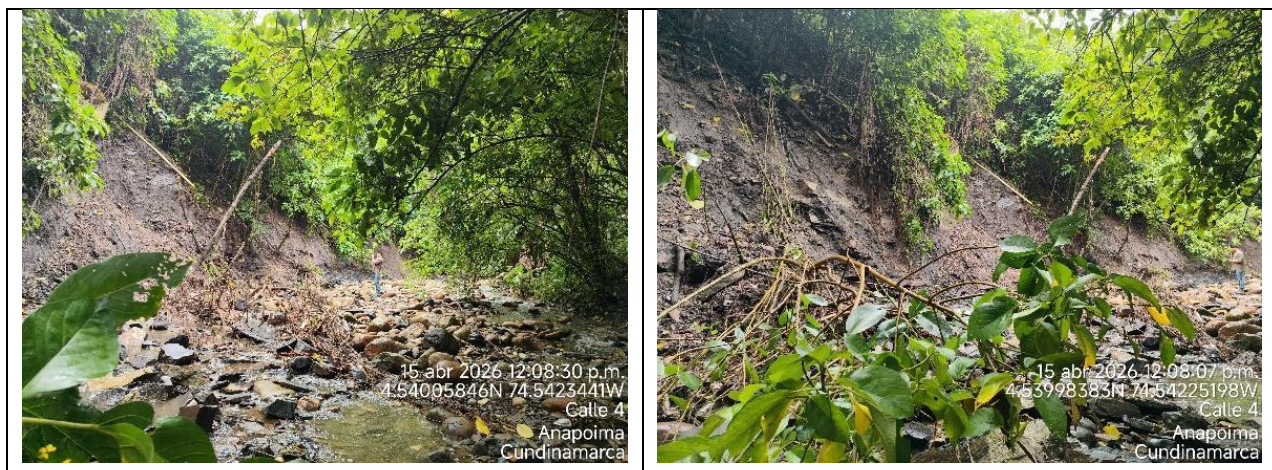
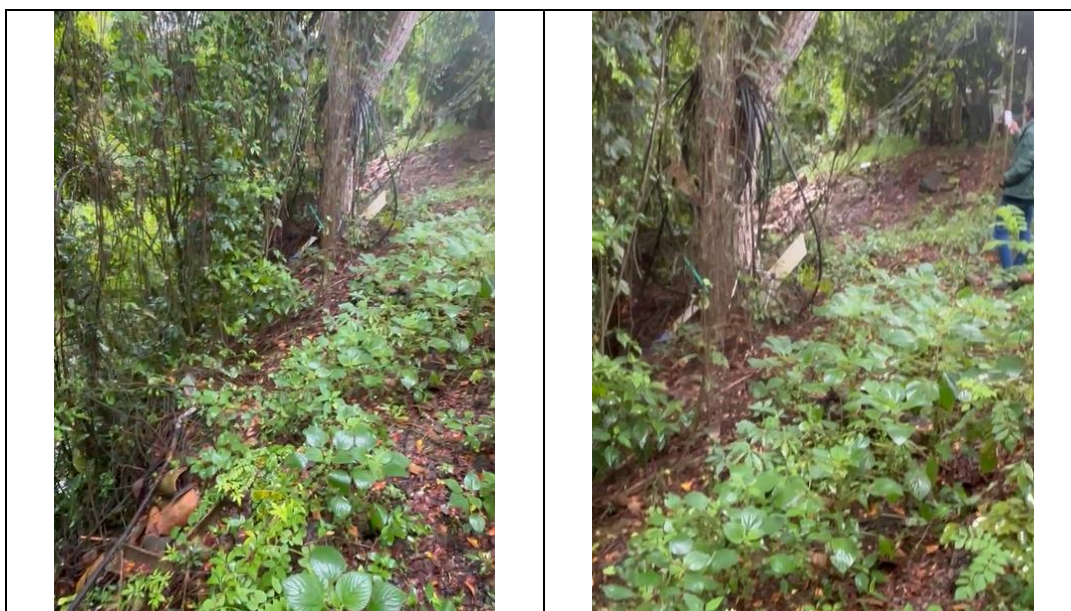
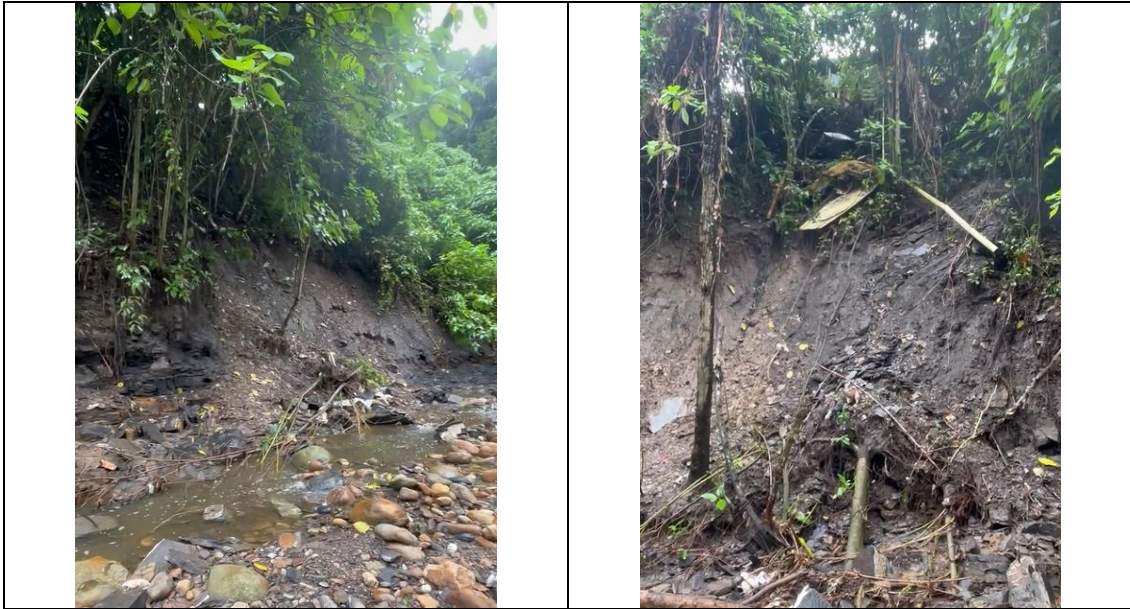
### **4.1. Punto 27. Anapoima**

En la visita de campo se evidenció que el talud presenta un alto grado de erosión activa, asociado al flujo de la quebrada en la base, generando socavación y pérdida de material. La geometría original del terreno ha sido modificada, dejando la corona del talud en condición crítica, muy próxima a la vivienda existente. Esto imposibilita la conformación de terrazas y la ejecución de un canal coronario, debido a la falta de soporte y cambios en la pendiente. Por lo anterior, se requiere replantear una solución de estabilización acorde a las nuevas condiciones geomorfológicas del sitio.

Se evidenció una pérdida considerable de cobertura vegetal, lo cual ha incrementado la exposición del suelo a procesos erosivos. La interacción entre la dinámica fluvial y la inestabilidad del terreno ha acelerado los procesos de degradación ambiental del área.

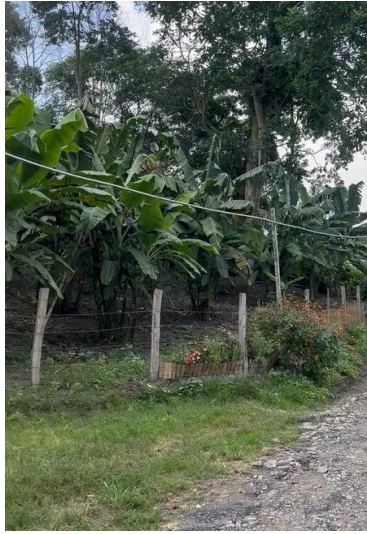
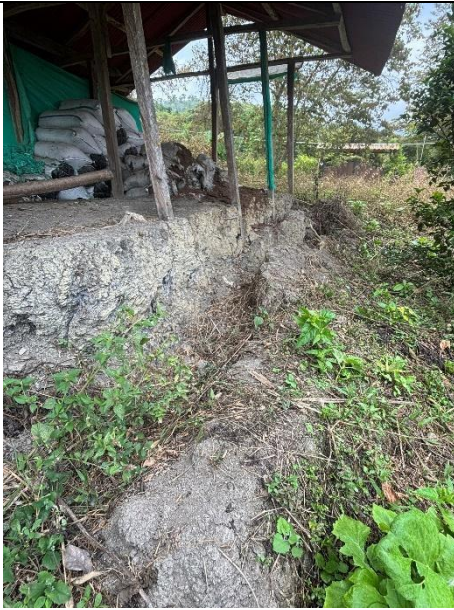
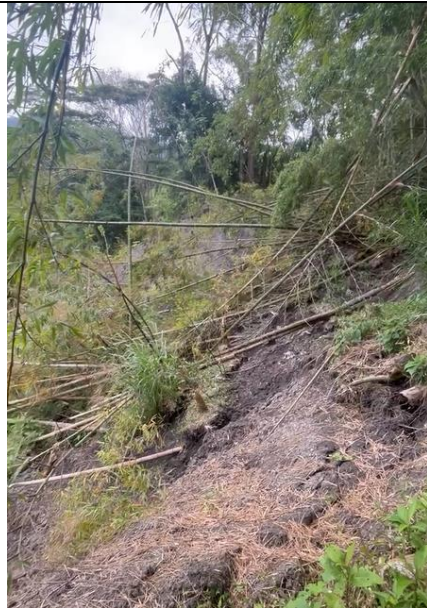
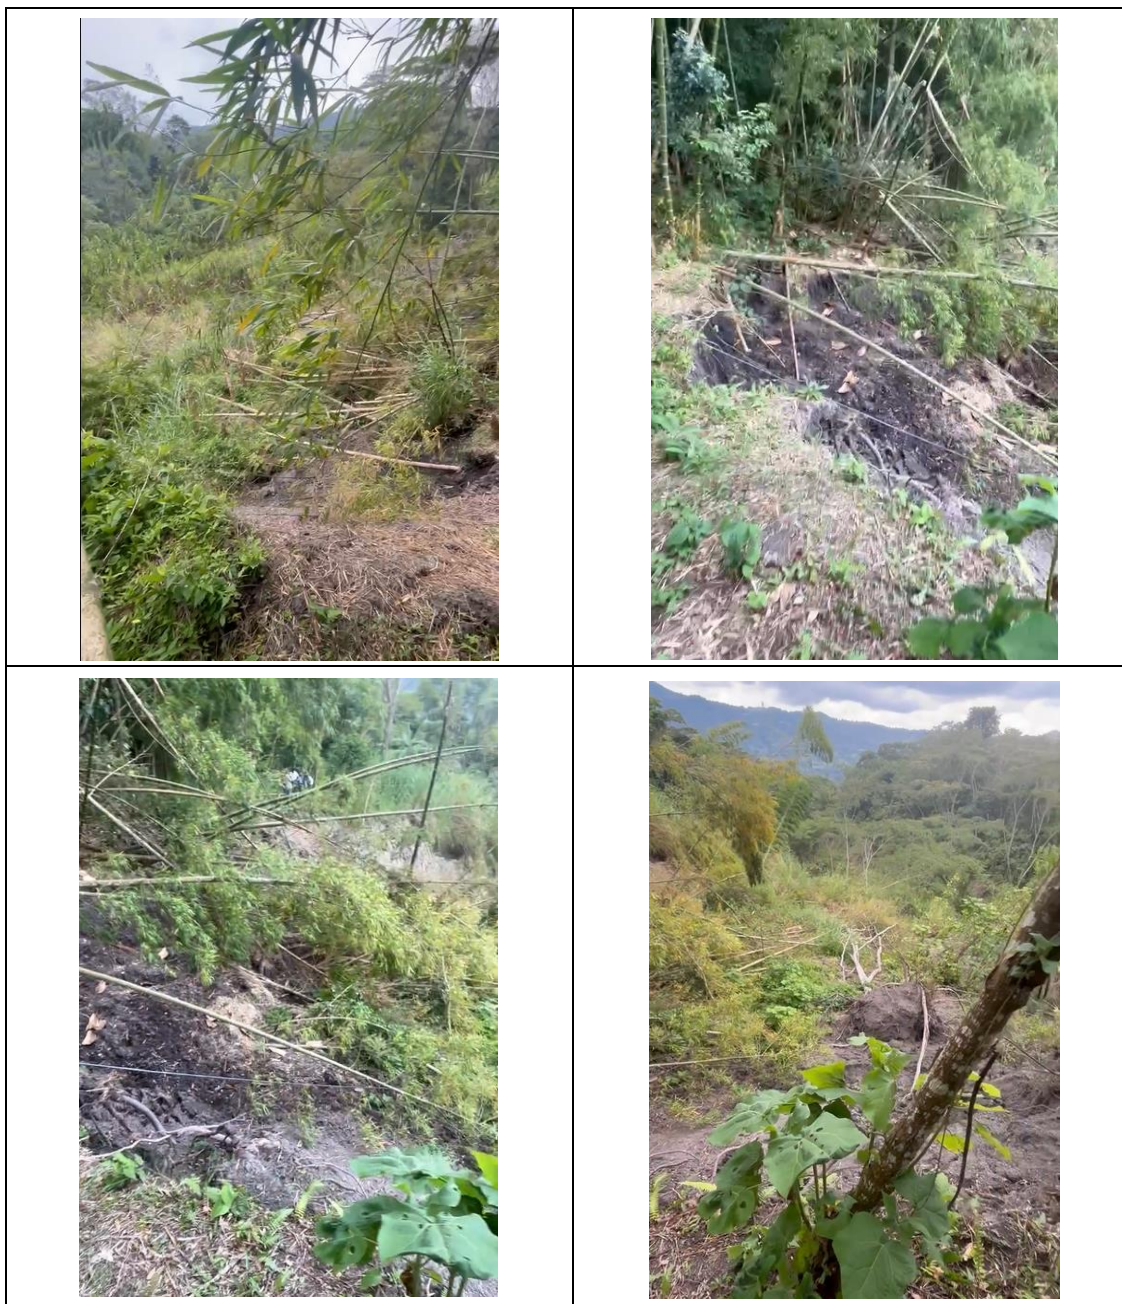
### **4.2. Punto 17. Anolaima**

Se identificó la presencia de una falla geotécnica activa, con movimientos en masa recurrentes y desplazamientos visibles en el terreno. Las condiciones actuales difieren significativamente de las consideradas en los diseños, particularmente en el área destinada a la instalación de trinchos en guadua.

La comunidad manifiesta que el acueducto veredal se encuentra dispuesto de manera aérea, debido a que los movimientos de tierra en la zona son recurrentes y han generado daños frecuentes en la tubería cuando esta se instala enterrada. Adicionalmente, indican que varias viviendas han colapsado no por fallas estructurales, sino por procesos de hundimiento y fallas geológicas del terreno. En este sentido, consideran que la implementación de estructuras rígidas, como canales, no garantiza una adecuada durabilidad en el sector.

El área presenta pérdida de suelo, afectación de cobertura vegetal y presencia de una falla que atraviesa el predio. Se evidenció impacto directo sobre una estructura existente, lo cual incrementa el nivel de riesgo.

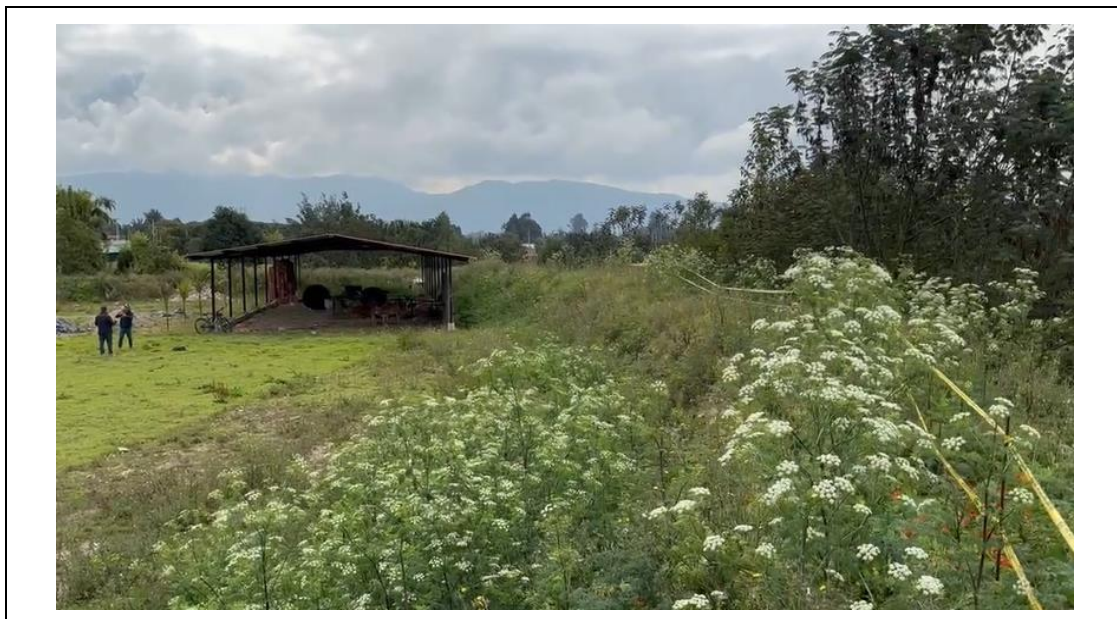
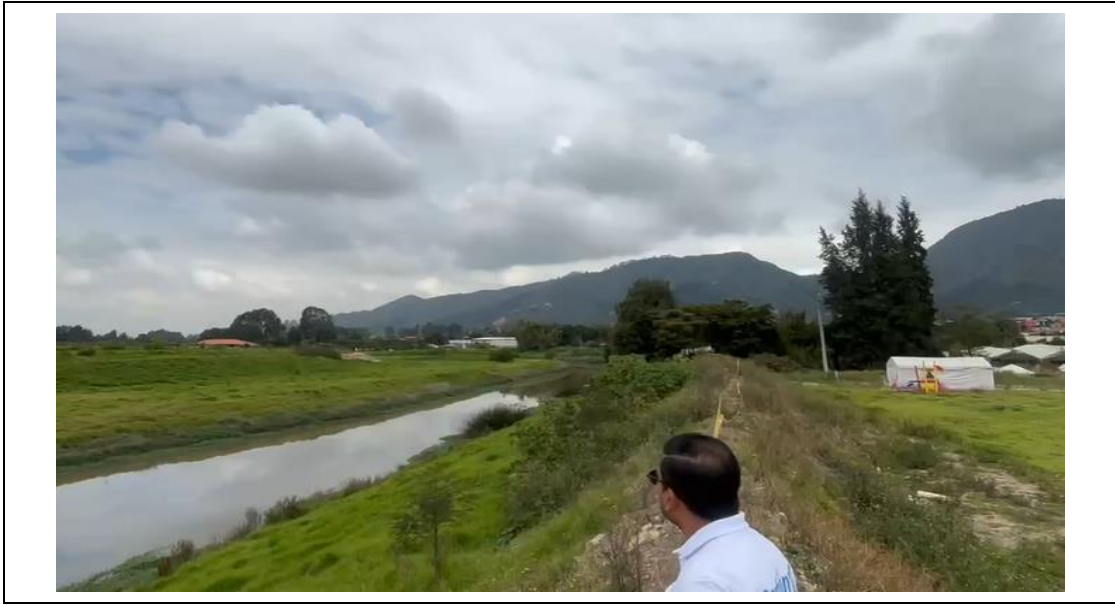
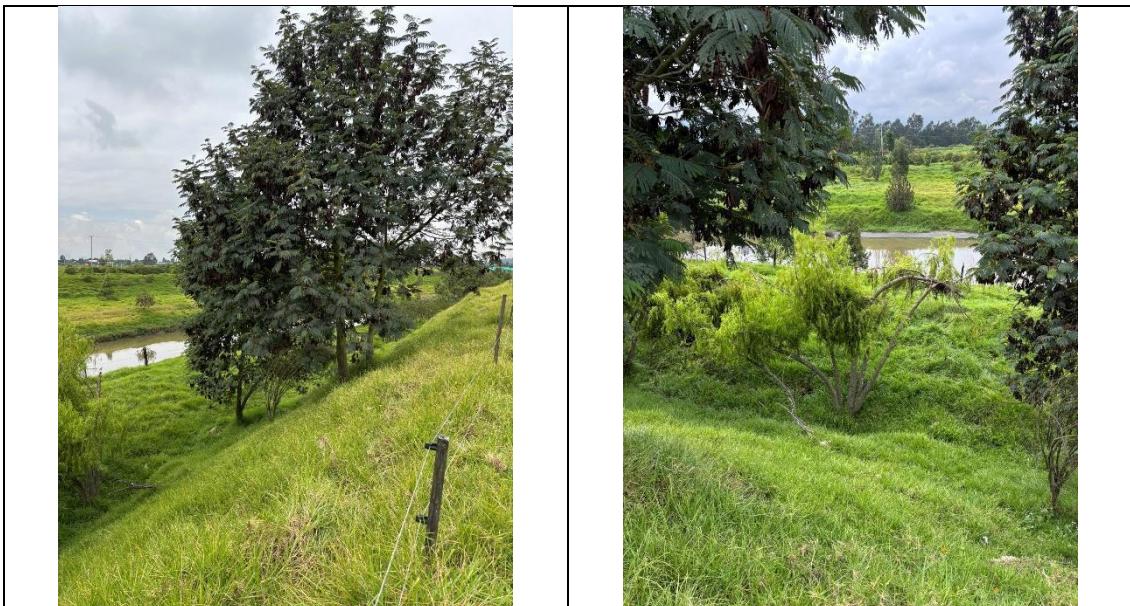
**4.3. Punto 33. Cota**

Se evidenció la presencia de grietas asociadas a movimientos en masa activos. El predio presenta uso ganadero y se encuentra próximo a una fuente hídrica, donde se identificó presencia de fauna, lo cual aumenta la sensibilidad ambiental del área.

Se evidenció que, en uno de los predios donde se proyecta la ejecución de las obras, el propietario ha realizado una estructura junto al jarillón existente, la cual se encuentra ubicada dentro del área prevista de intervención. Esta condición genera una interferencia directa con las actividades constructivas, al ocupar parcialmente la franja destinada para la ejecución de las obras contempladas en el presente contrato.

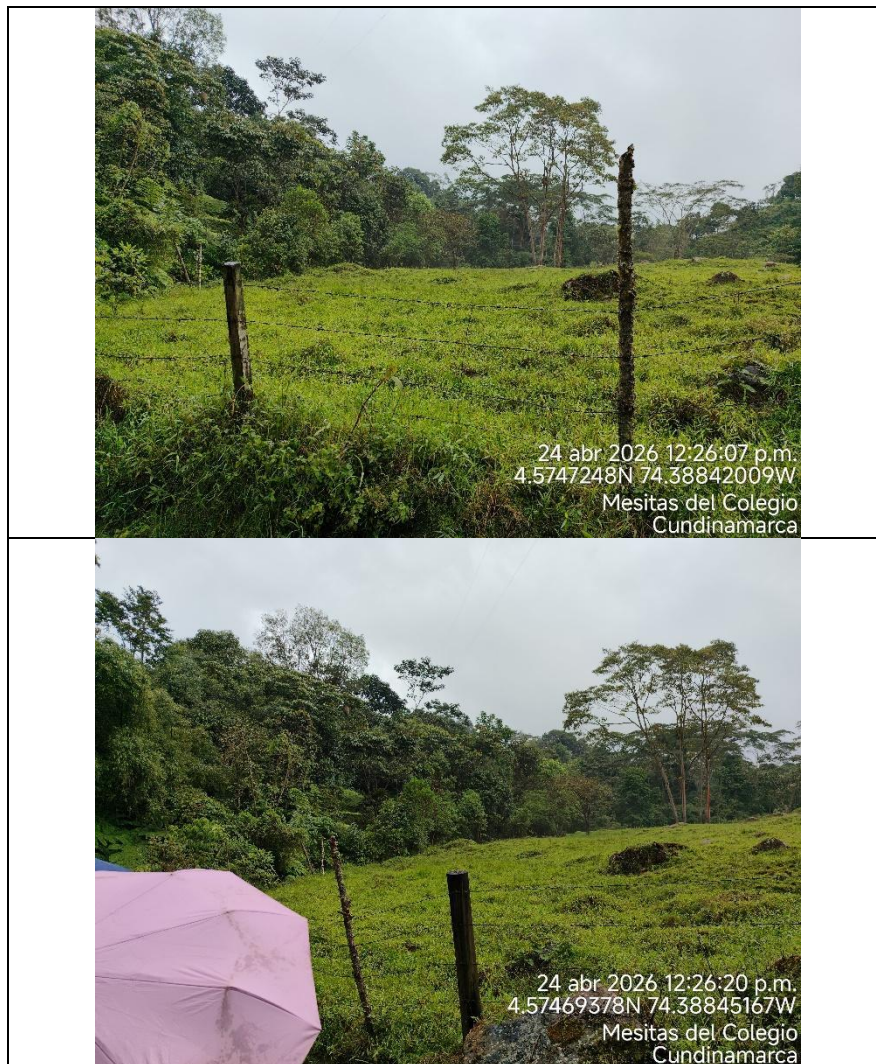
**4.4. Punto 3. El Colegio - ANTIOQUEÑITA****Componente Técnico:**

La siembra de 12 árboles se ve condicionada por el uso ganadero del predio, por lo que se requiere autorización del propietario y su compromiso para el cuidado de los individuos, considerando las restricciones de uso en el área intervenida.

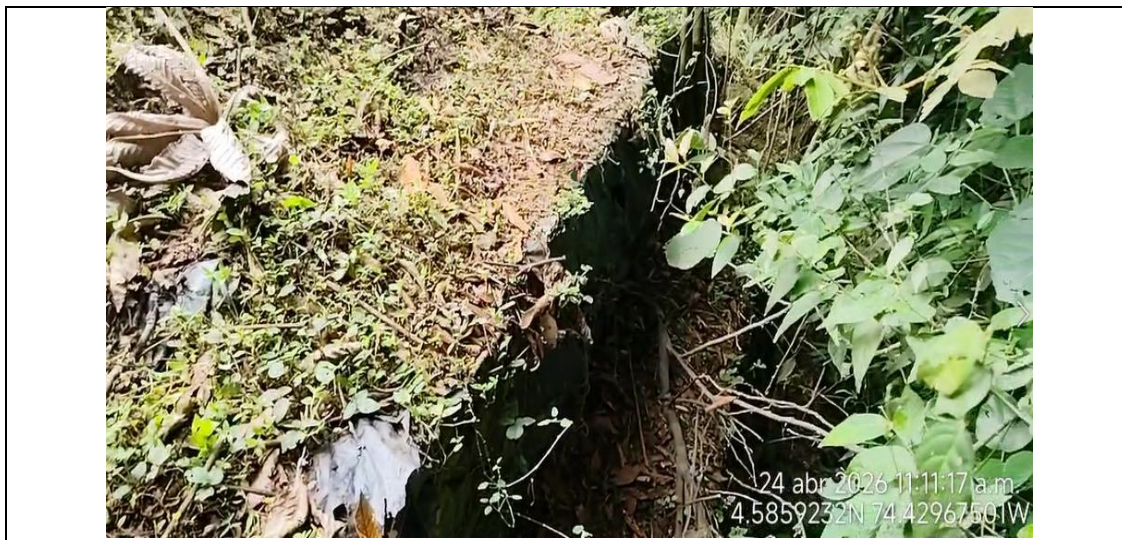
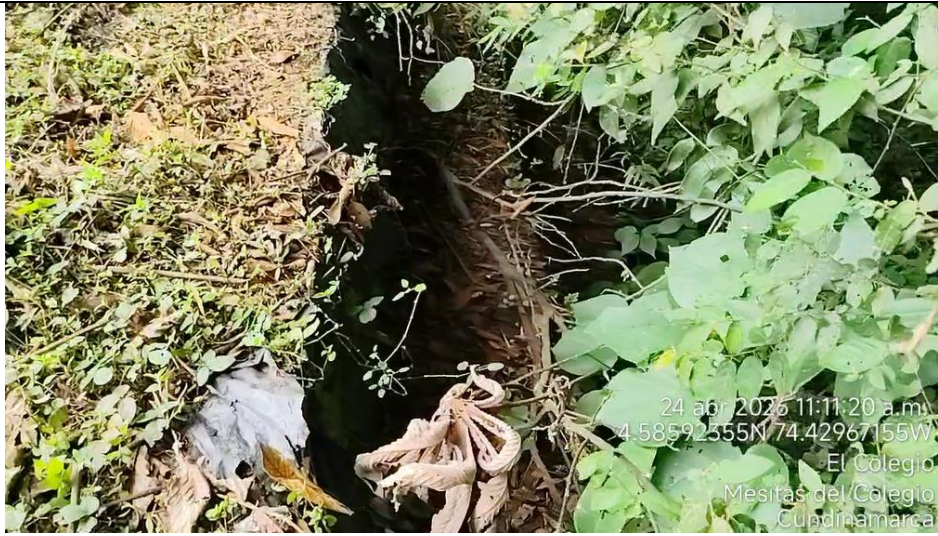
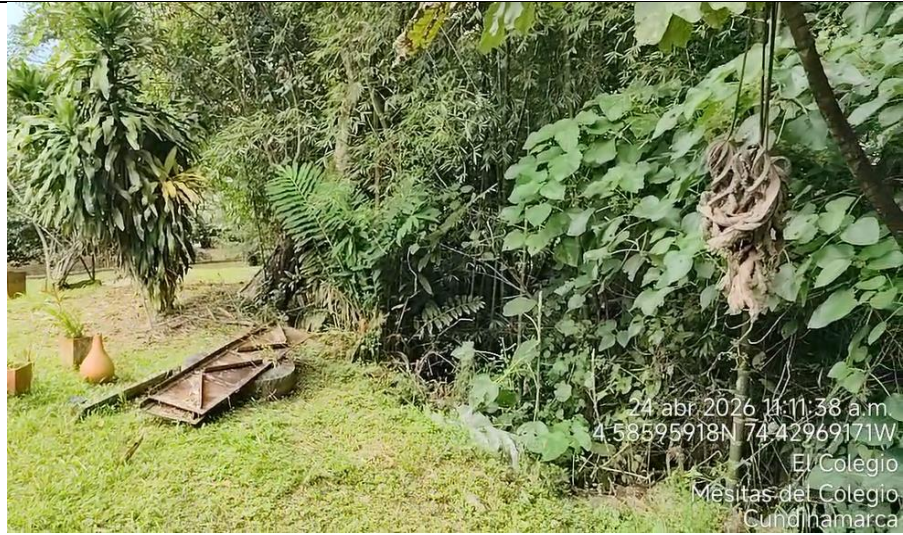
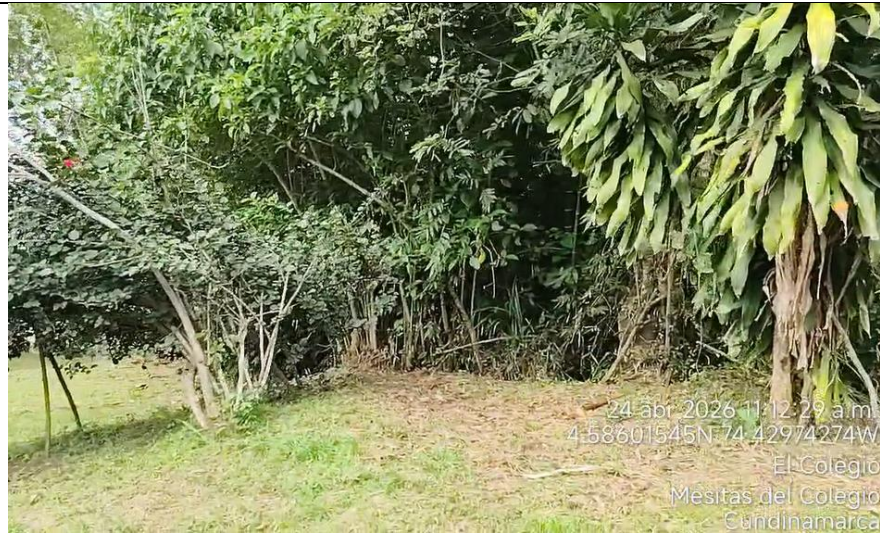
**4.5. Punto 16. El Colegio - CÚCUTA****Componente Técnico:**

Se evidencian obras existentes de estabilización (gaviones y cobertura vegetal) ejecutadas directamente por la propietaria del predio aledaño al cauce. La intervención incluye la instalación de gaviones en malla con relleno en piedra y la siembra de guadua como cerca viva. De acuerdo con lo observado, estas acciones han contribuido al control del proceso erosivo, por lo que el punto aparentemente se encuentra estabilizado.

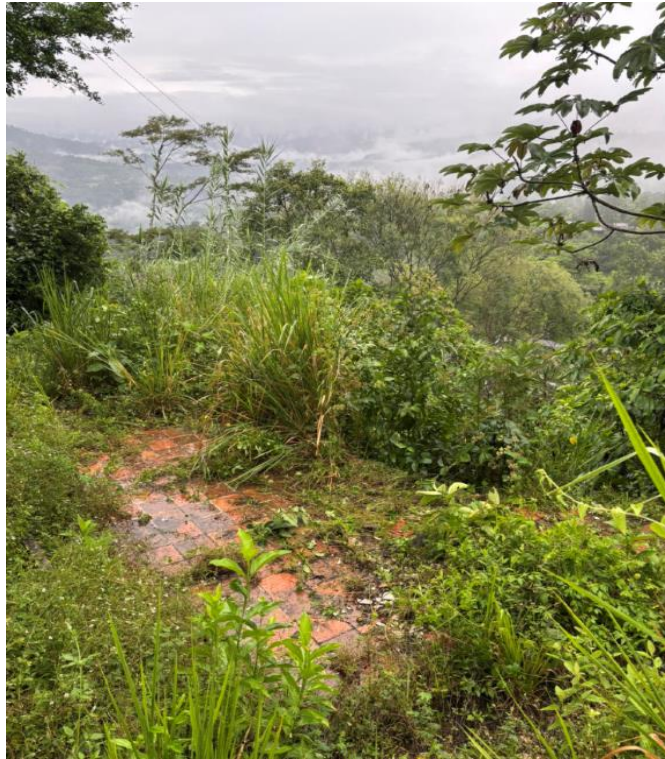
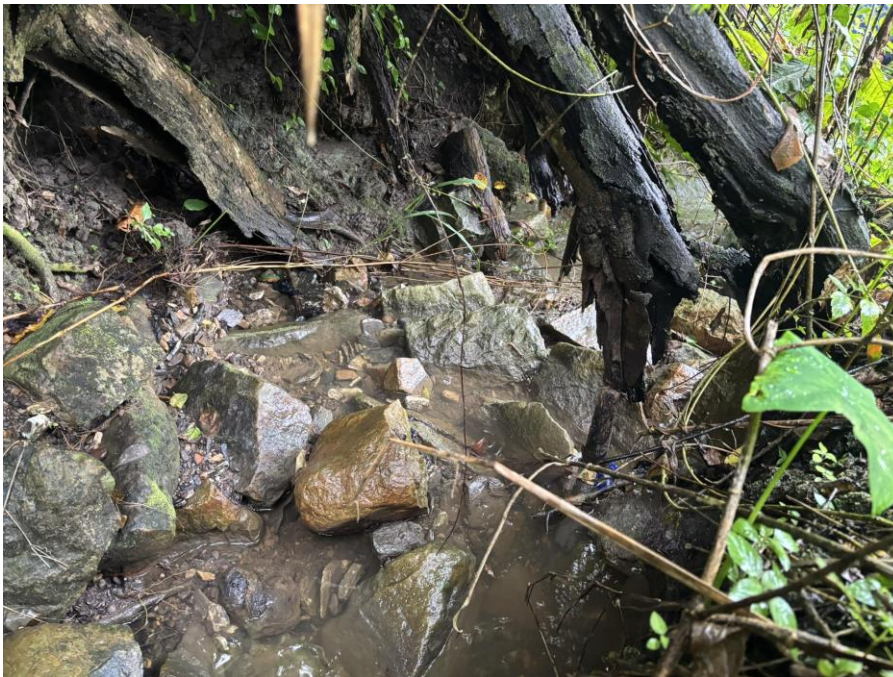
**4.6. Punto 15. La Mesa****Componente Técnico:**

Las condiciones actuales del terreno, asociadas a procesos activos de inestabilidad y cambios en la morfología, limitan el desarrollo de las intervenciones estructurales en el sector.

El área presenta pérdida de cobertura vegetal, cambios en el relieve y procesos erosivos activos. Se requiere gestión de permisos ambientales.

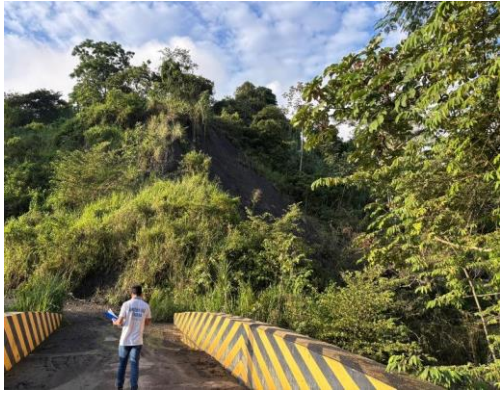
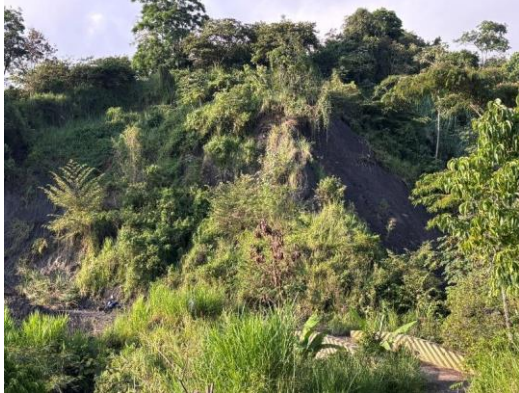
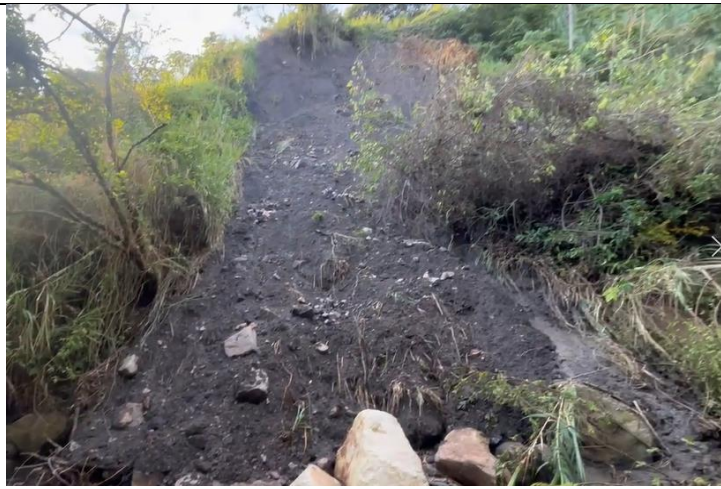
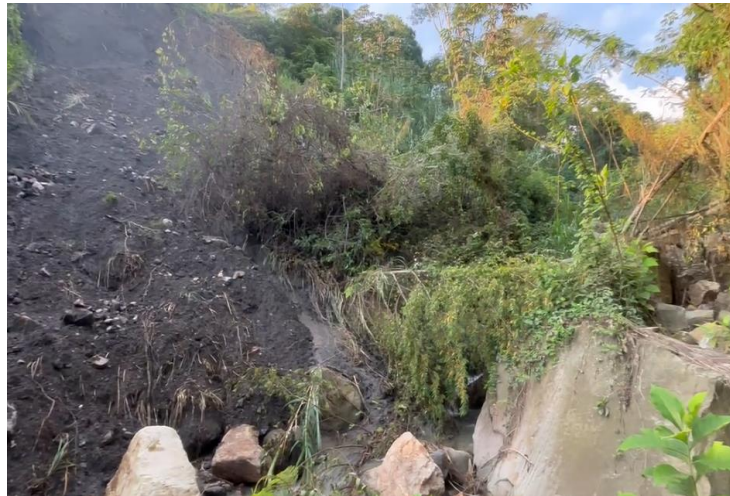
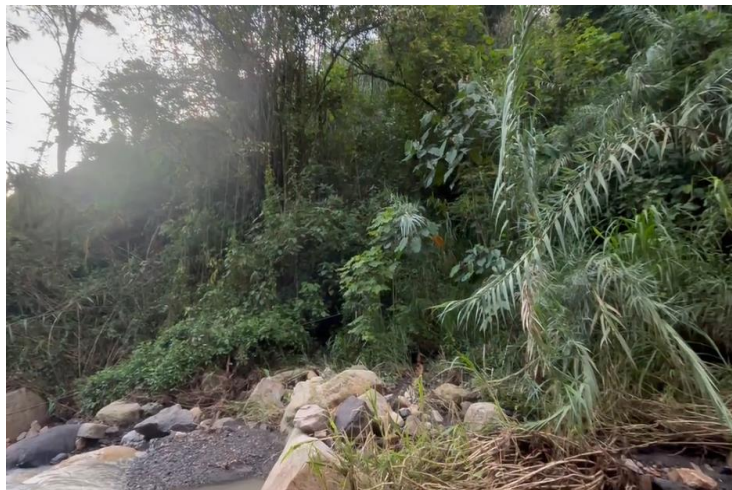
**4.7. Punto 4. San Antonio del Tequendama****Componente Técnico:**

Durante la inspección, se evidenció la presencia de procesos de remoción en masa en ambos costados del área de intervención, lo que refleja condiciones de inestabilidad activa del terreno. Estos deslizamientos se encuentran asociados, en gran medida, a la cercanía de una quebrada, cuya dinámica hídrica incide en la socavación y debilitamiento del suelo.

Adicionalmente, se identifican limitaciones asociadas al acceso, transporte interno de materiales y condiciones de ejecución, debido a la presencia de roca expuesta, material inestable y cobertura boscosa densa, lo cual restringe la movilidad en el sector. Si bien la intervención podría ser técnicamente viable, se requiere definir con mayor precisión la metodología constructiva y la logística de obra, ya que las condiciones actuales no permiten establecer con claridad el esquema de ejecución, pudiendo implicar la necesidad de actividades adicionales a las inicialmente previstas.

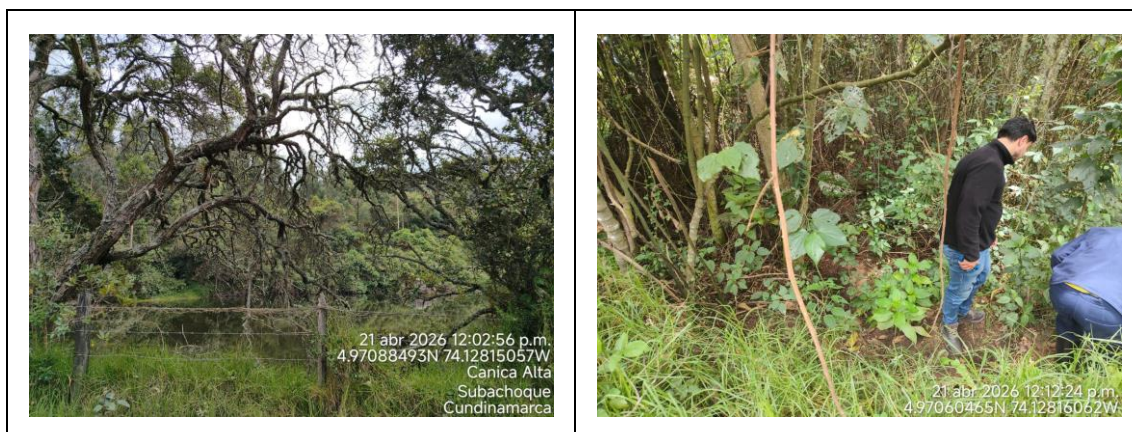
### **4.8. Punto 23. Subachoque**

Durante la inspección se evidenció una reducción del ancho de la vía existente, afectando su funcionalidad y condiciones de seguridad. Con el acompañamiento de la comunidad, se identificó

que previamente se realizaron obras de estabilización mediante pilotes de madera, cuyo estado actual es desconocido. Bajo estas condiciones, no es viable contemplar únicamente soluciones orientadas a la conducción de aguas, ya que no se garantiza la estabilidad de la vía sin una intervención integral. En este sentido, se requiere evaluar alternativas que incluyan tanto el manejo hidráulico como la estabilización de la banca.

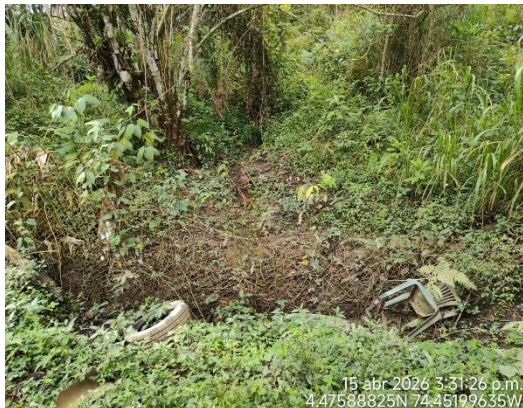
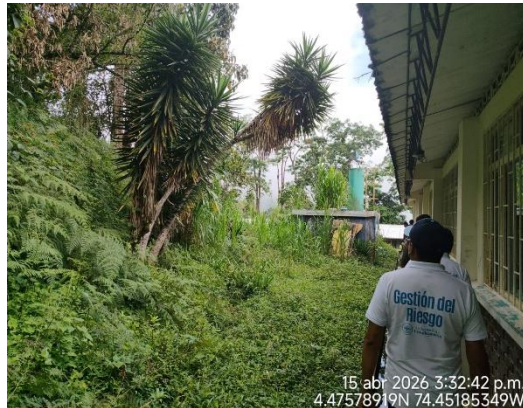
**4.14. Punto 8. Viotá**

Se identificó la necesidad de un canal para el manejo de escorrentía, debido a la acumulación de aguas en la parte alta del predio, lo que genera procesos de erosión. De acuerdo con la inspección realizada, no se evidencian restricciones técnicas para la ejecución de las obras, por lo que su implementación se considera viable.

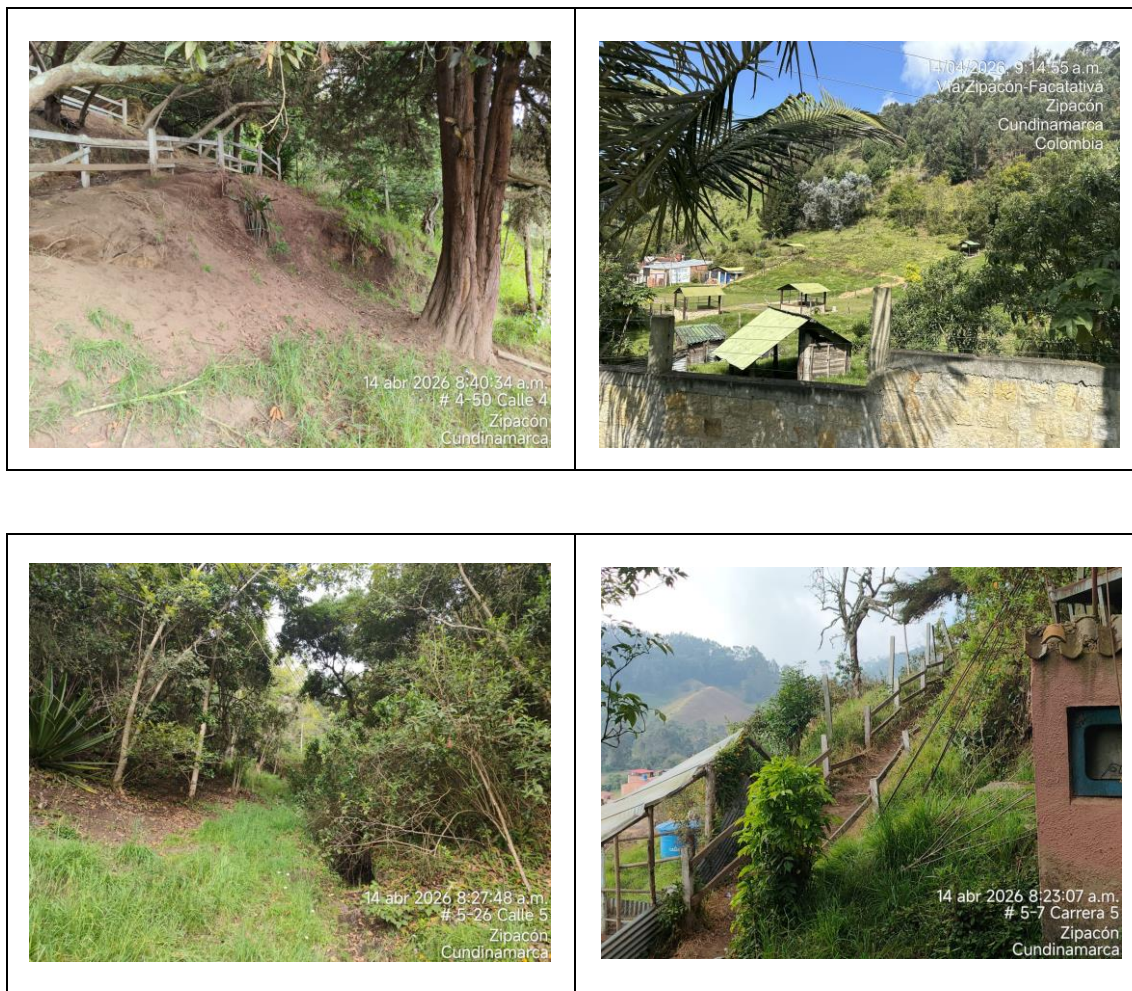
## **4.15. Punto 6. Zipacón**

Como resultado de la inspección, se evidenció que el área presenta una topografía compleja, la cual deberá ser validada mediante actividades de replanteo y localización detallada. Se identificaron sectores con pendientes pronunciadas, condición que incide directamente en el incremento de las cantidades de obra asociadas a cortes y rellenos.

Adicionalmente, se evidenció alta densidad de cobertura boscosa en la zona de intervención, lo que representa una restricción para el acceso de maquinaria, la ejecución de actividades preliminares y el desarrollo constructivo.

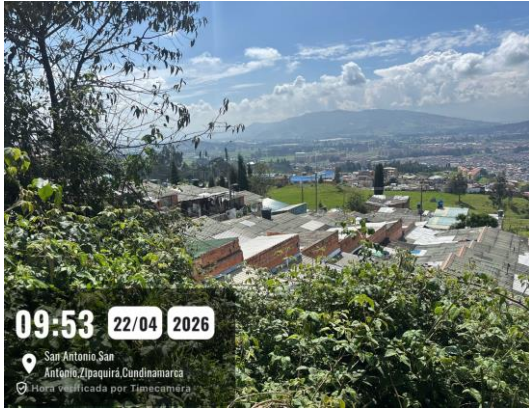
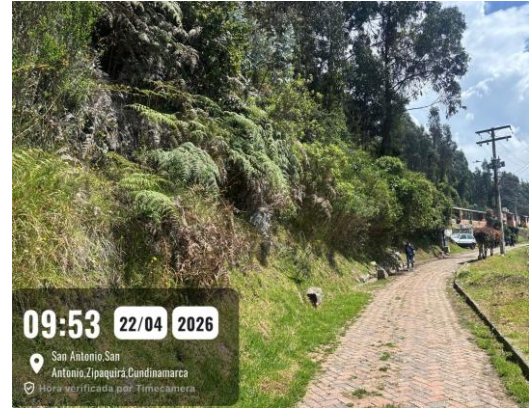
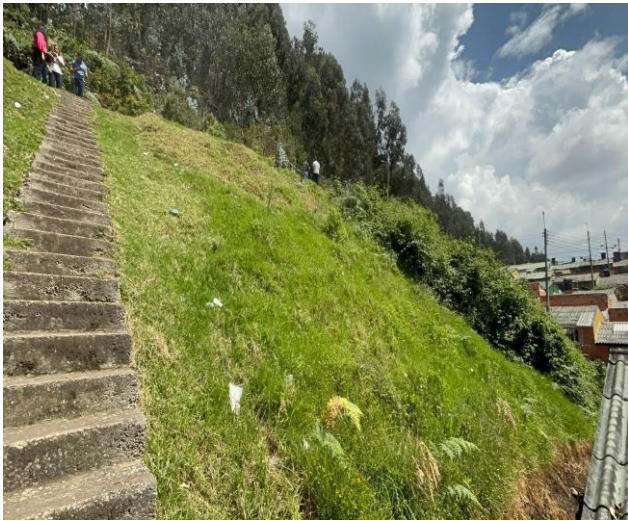
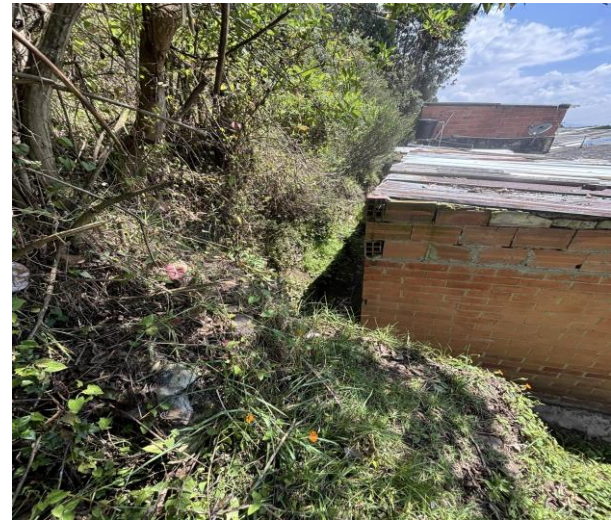
#### 4.16. Punto 25. Zipaquirá

Como resultado de la inspección, se evidenció que el área presenta una topografía compleja, con sectores de pendientes pronunciadas y alta densidad de cobertura boscosa, condiciones que generan restricciones para el acceso, la ejecución de actividades preliminares y el desarrollo constructivo.

Se observó que varios puntos de intervención se localizan en proximidad inmediata a viviendas, con franjas de trabajo reducidas que limitan la maniobrabilidad de equipos y la implementación de las soluciones planteadas.

Particularmente, el trazado propuesto para el canal se desarrolla al interior de una zona boscosa, en inmediaciones de viviendas y sobre terrenos con pendiente elevada, lo que implica intervenciones en áreas de difícil acceso y con visibilidad restringida. De igual manera, en sectores previstos para la instalación de gaviones, se identifican taludes de alta inclinación colindantes con cobertura vegetal densa, donde no es evidente la forma de ejecución bajo las condiciones actuales del terreno.

En este sentido, se considera necesario adelantar actividades de replanteo y la revisión de los estudios técnicos (geotécnicos, hidráulicos y de estabilidad de taludes), con el fin de validar en campo la localización y pertinencia de las soluciones propuestas, y definir la forma de intervención más adecuada de acuerdo con las condiciones reales del terreno.
