| <div><div>SIMA<br/>SISTEMAS INTEGRALES DE MANEJO AMBIENTAL</div></div> | | DIAGNOSTICO MANTENIMIENTO DE PARQUES<br>CONTRATO DE OBRA No. 547-2025 COP FDLT | | | |
| FECHA | | 15/05/2025 | | FICHA DE PARQUE | |
| NOMBRE DEL PARQUE | | 13-068 URBANIZACIÓN CIUDAD SALTRE SECTOR III SM III-3, SM III-4, SM III-5, SM III-6, SM III-7 Y SM III-8 | | | |

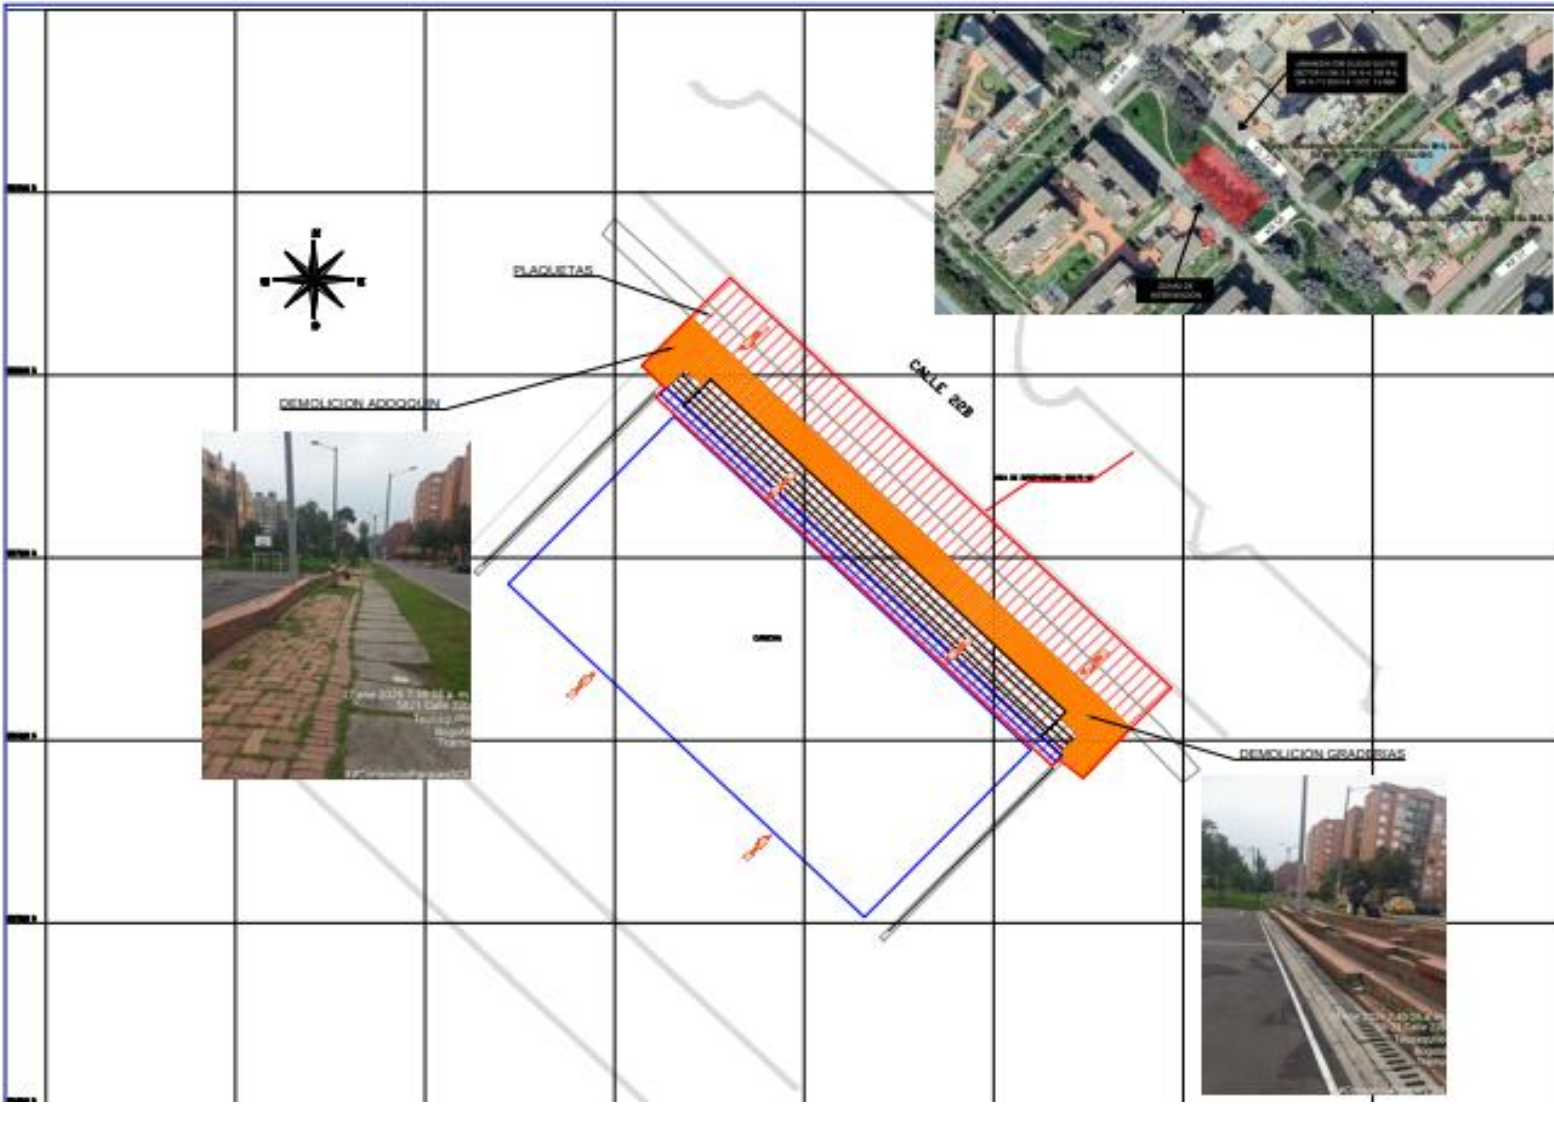
| | Las graderías de la cancha múltiple se encuentran en estado de deterioro avanzado, presentando secciones destruidas. El andén contiguo evidencia desniveles, así como afectaciones en las plaquetas de concreto que conforman el sendero peatonal. Adicionalmente, se identifican dos árboles ubicados en la zona del andén que no cuentan con ningún tipo de protección, lo que representa riesgo para la infraestructura y los usuarios. | | | | |

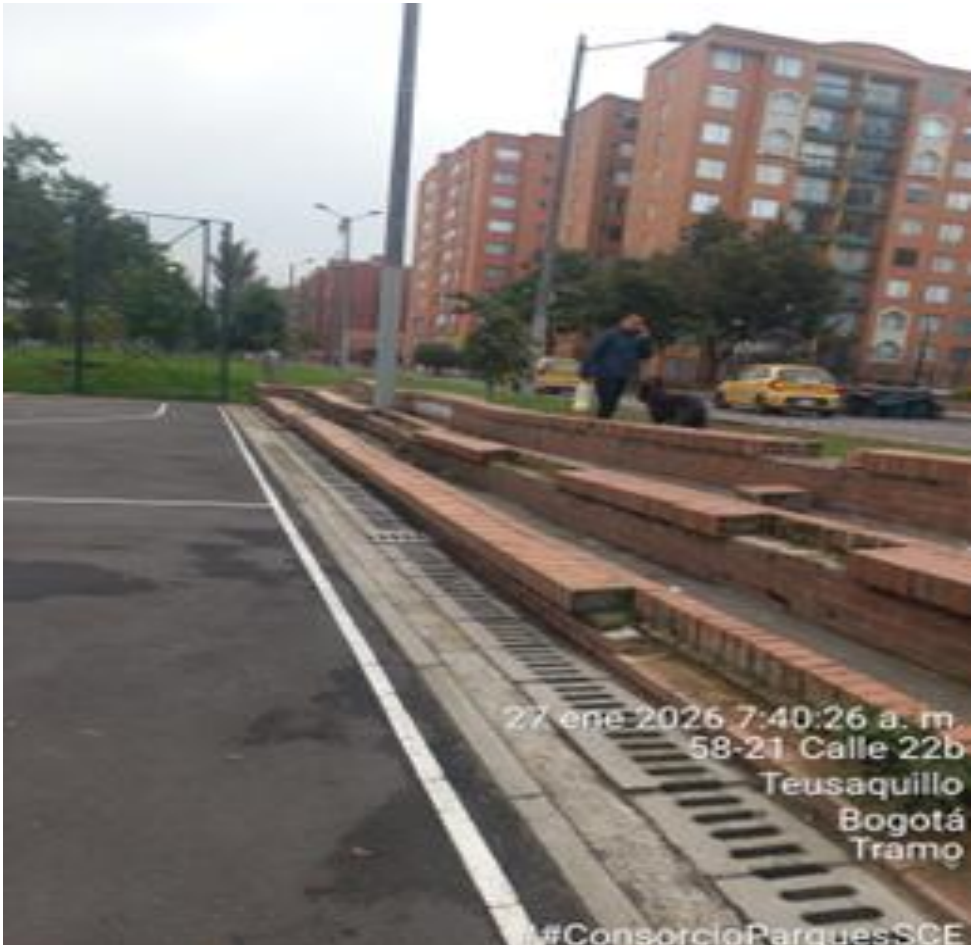
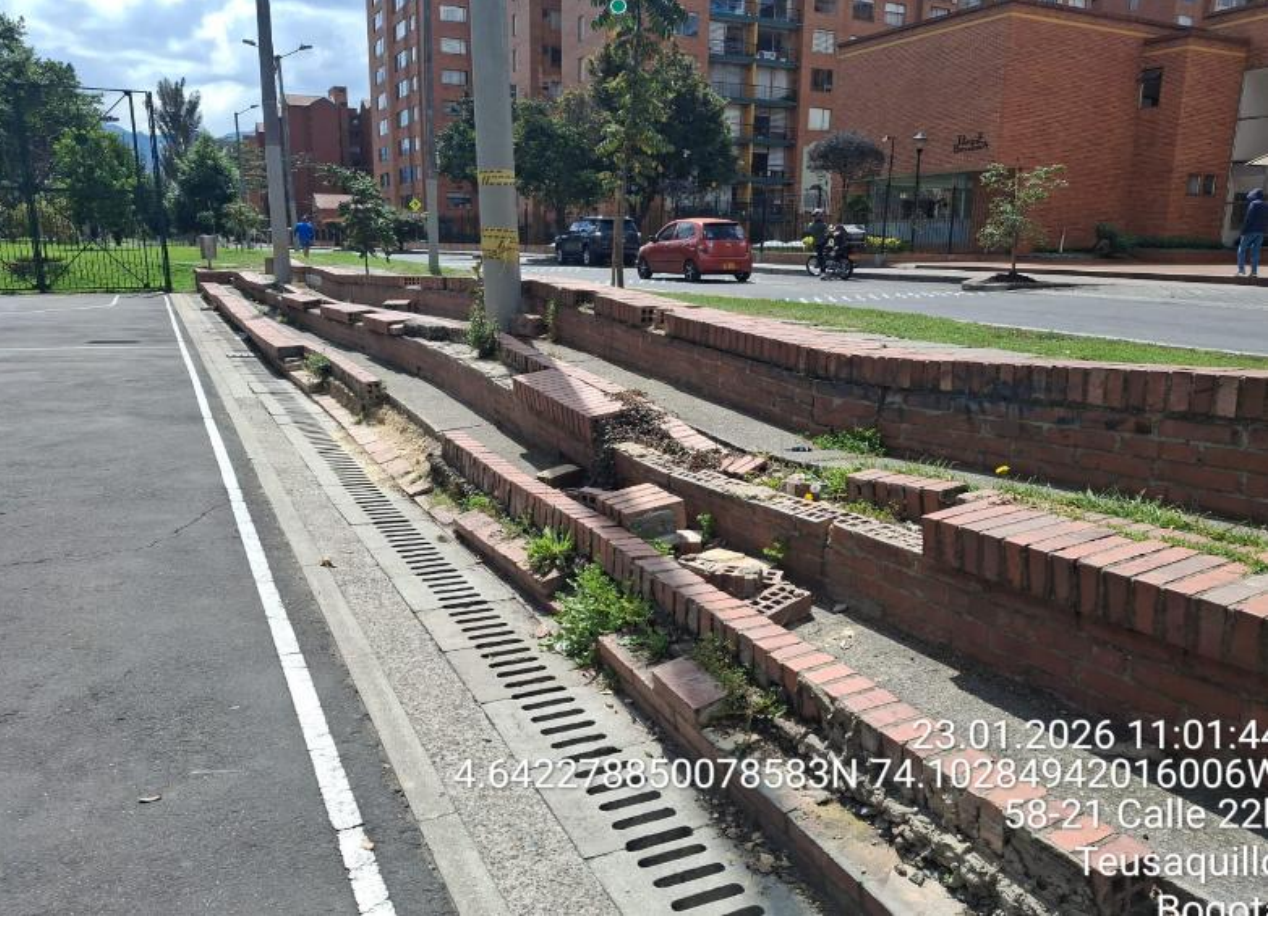
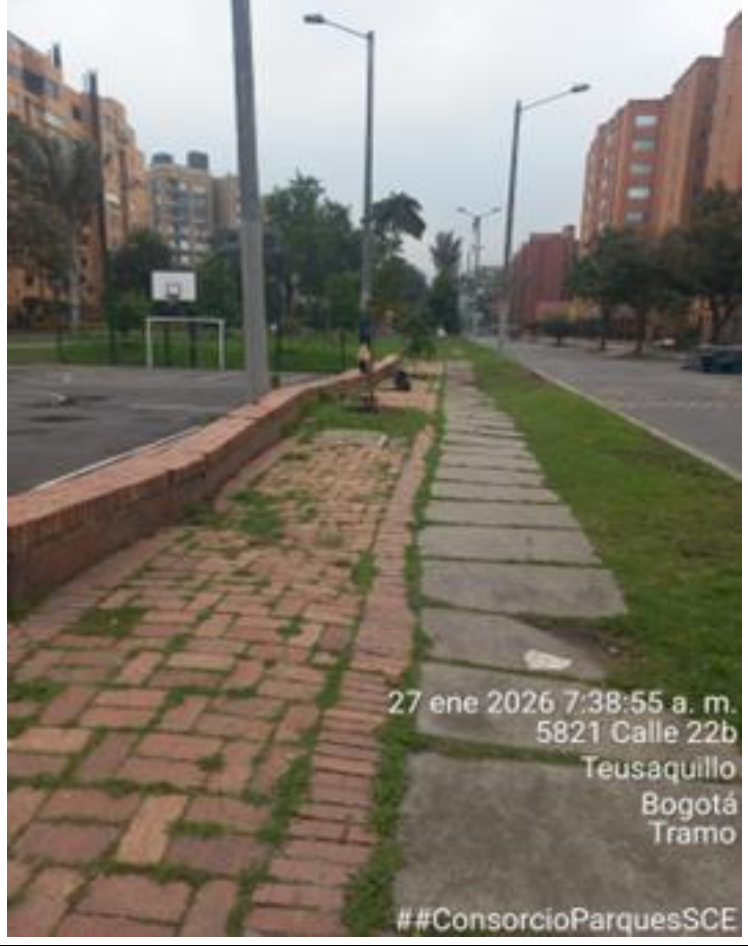
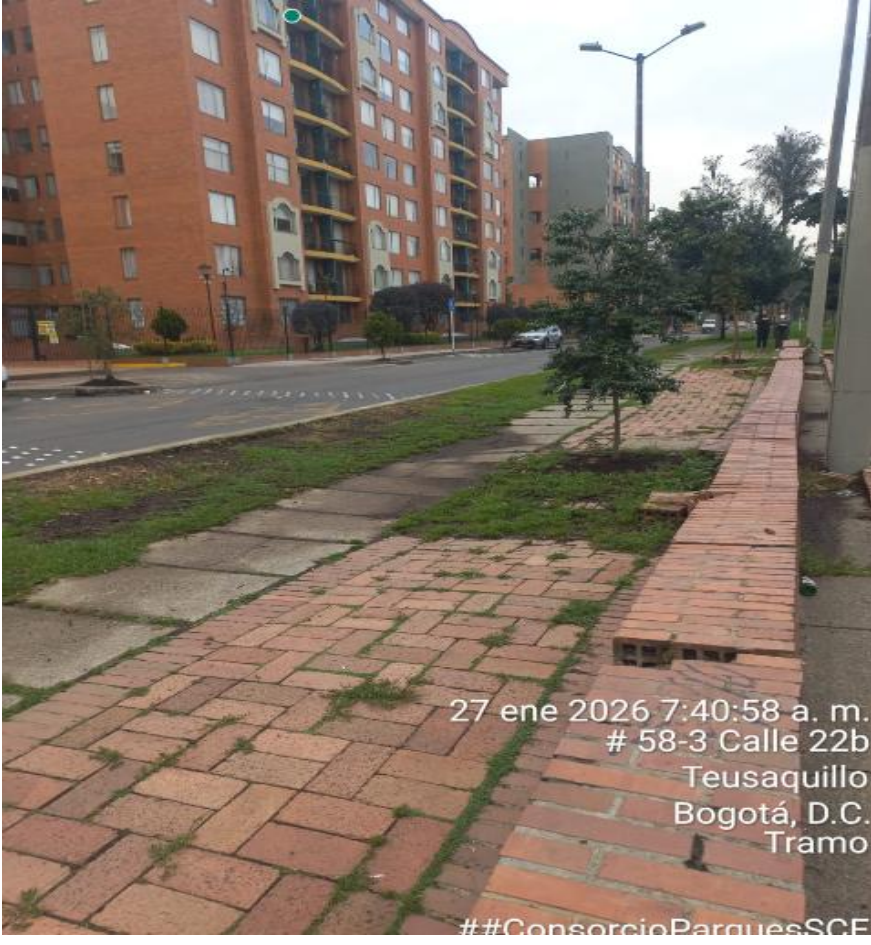
| | Las gradas presentan desniveles y un alto grado de deterioro; el andén se encuentra desnivelado, con deterioro visible y presencia de capa vegetal en el adoquín. Adicionalmente, en el sector se identifican dos contenedores de raíz sin protección. | | | | |

| ZONA DE GRADERIAS Y ANDEN | | | | Demolición graderías y andén contiguo, tanto adoquín como placas.<br>Revisión estado del terreno, (excavar y compactar nuevamente.)<br>Construcción de nuevas graderías en adoquín ecológico, Desmonte adoquín de andenes<br>Instalar protecciones de árboles<br>Revisión del terreno compactar e instalar adoquín<br>Fundir plaquetas en concreto para reemplazar las existentes en andén. Se realizara suministro de 11 bancas tipo mc en concreto.<br>Se realizara rampa de acceso para personas con movilidad reducida. | |
