**CUENTA DE COBRO**  
Contrato No. C-MS-MC-040-2025

“PRESTACIÓN DE SERVICIOS PROFESIONALES PARA LA VERIFICACIÓN TÉCNICA POST CONSTRUCCIÓN DE LAS OBLIGACIONES TÉCNICAS CONSTRUCTIVAS DEL CONTRATO DE OBRA N° C-MS-LP-004-2021, CUYO OBJETO ES: MANTENIMIENTO Y MEJORAMIENTO DE LA VÍA MAUSA - LA MANGA - LOS MORTIÑOS - FRAYLUIS - GUITA Y SAN PEDRO EN EL MUNICIPIO DE SOCOTÁ, DEPARTAMENTO DE BOYACÁ, DEL PROGRAMA "COLOMBIA RURAL DEL MUNICIPIO DE SOCOTÁ BOYACÁ”

Presentado a:  
ALCALDÍA MUNICIPAL DE SOCOTÁ - BOYACÁ

Realizado Por:  
Ing. Wilson Eduardo Acuña Ávila  
E-mail: [w.acunaa01@gmail.com](mailto:w.acunaa01@gmail.com)  
Cel: 321-392-7050

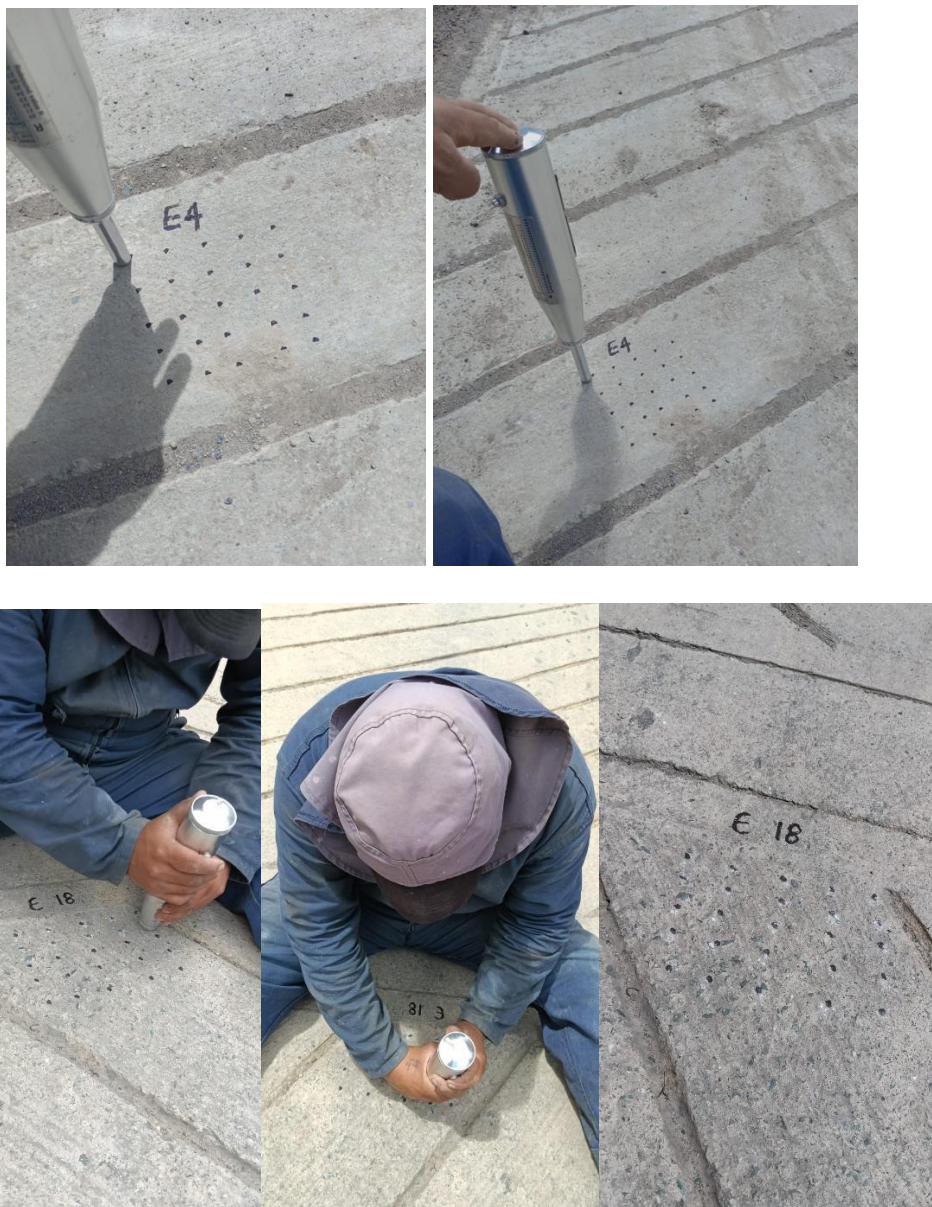
Referencia fotográfica:

De acuerdo con el informe de laboratorio, las mediciones obtenidas permitieron establecer valores proyectados de resistencia, así como rangos mínimos y máximos, los cuales fueron sometidos a análisis estadístico para identificar la variabilidad del material. Los resultados evidencian un comportamiento generalmente homogéneo del concreto evaluado, sin presencia de dispersiones atípicas que indiquen deficiencias generalizadas en el proceso constructivo.

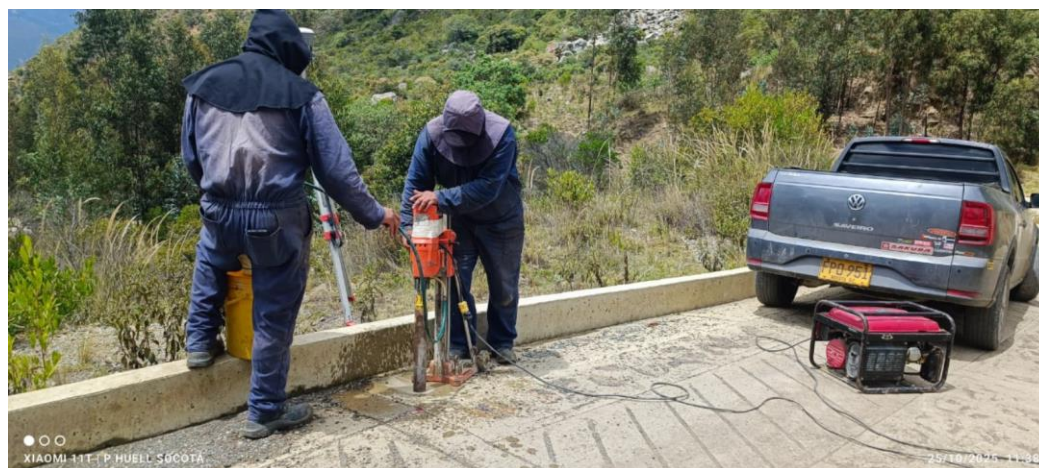
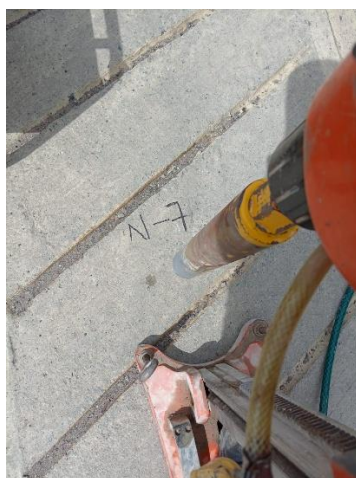
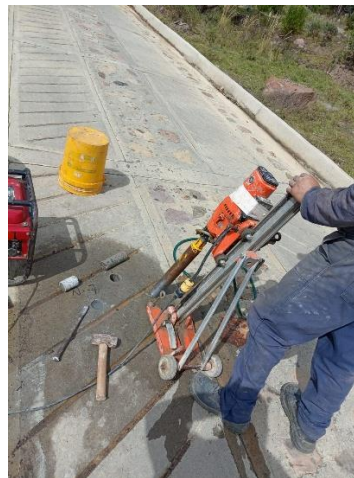
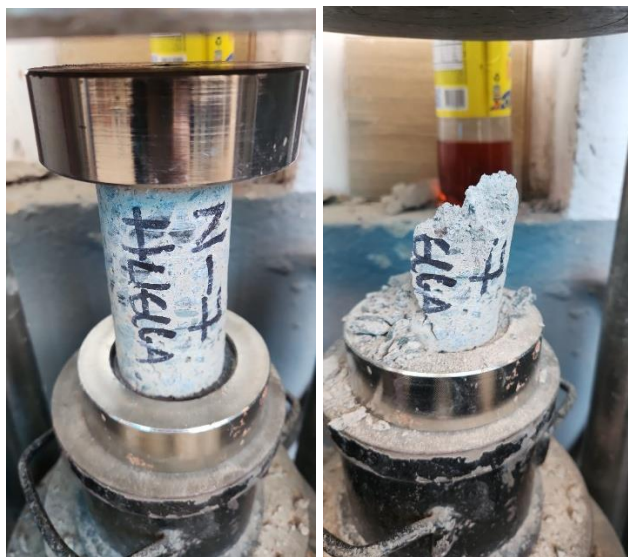
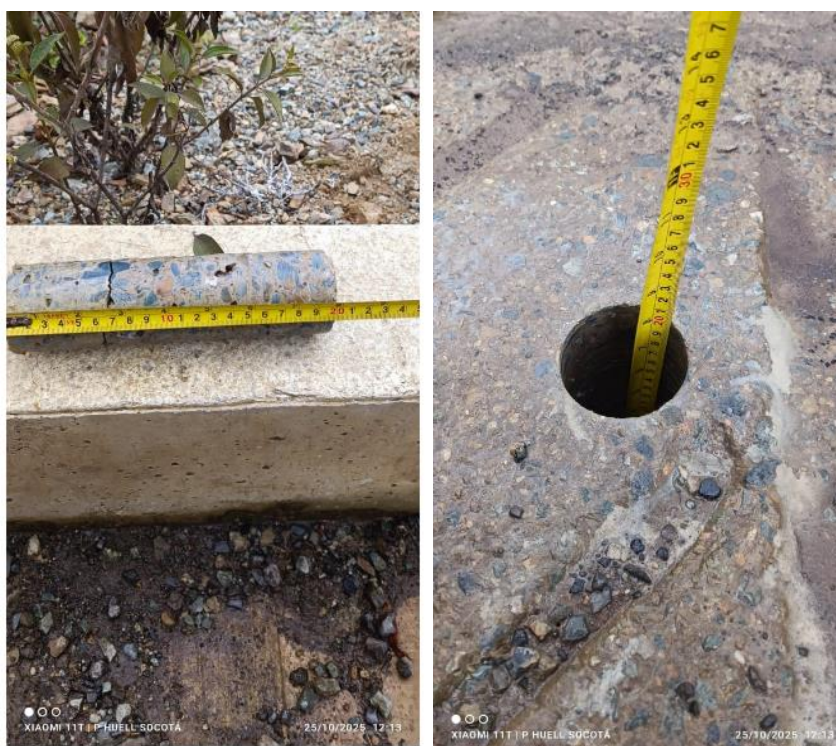
#### Referencia fotográfica:

Adicionalmente, se realizaron ensayos de **extracción y rotura de núcleos de concreto**, conforme a la **NTC 3658**, los cuales permiten la determinación directa de la resistencia a la compresión del concreto colocado en obra.

| Ítem | Norma aplicada | Cantidad de núcleos | Dimensiones del núcleo | Resistencia mínima | Resistencia máxima | Resistencia promedio | Cumple |
|---|---|---|---|---|---|---|---|
| Rotura de núcleos de concreto | NTC 3658 | 16 | 2" x 4" | 22,5 MPa<br>(3.269 PSI) | 29,3 MPa<br>(4.248 PSI) | 26,0 MPa<br>(3.770 PSI) | Sí |

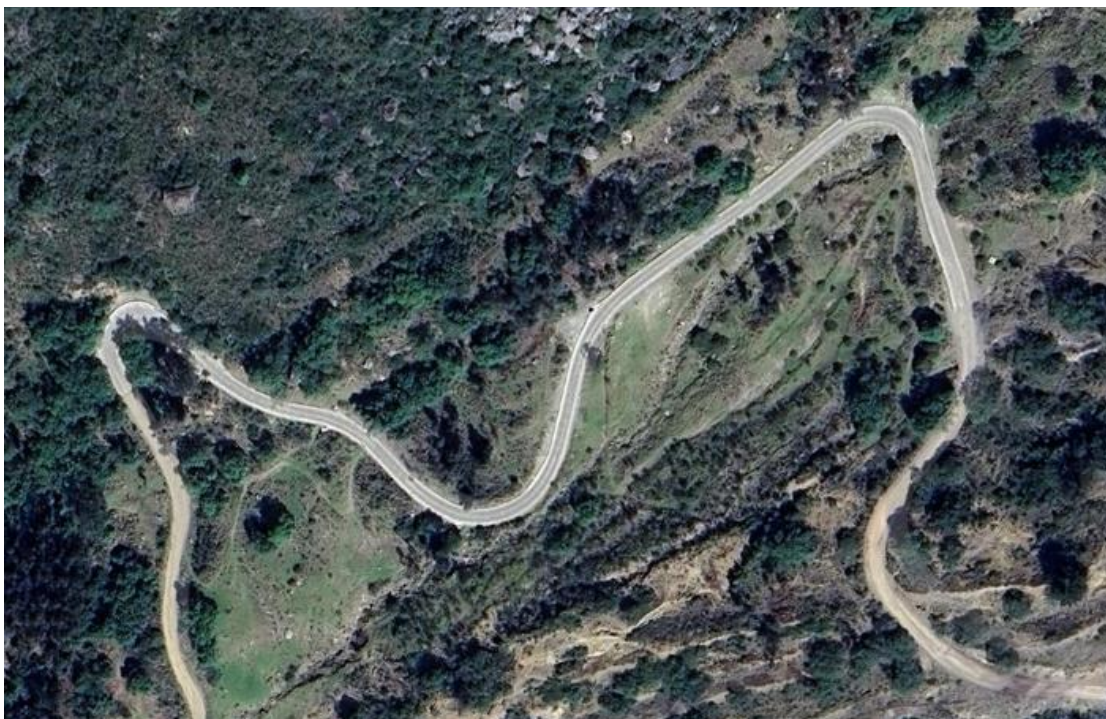
Vista área general del tramo de placa huella construida

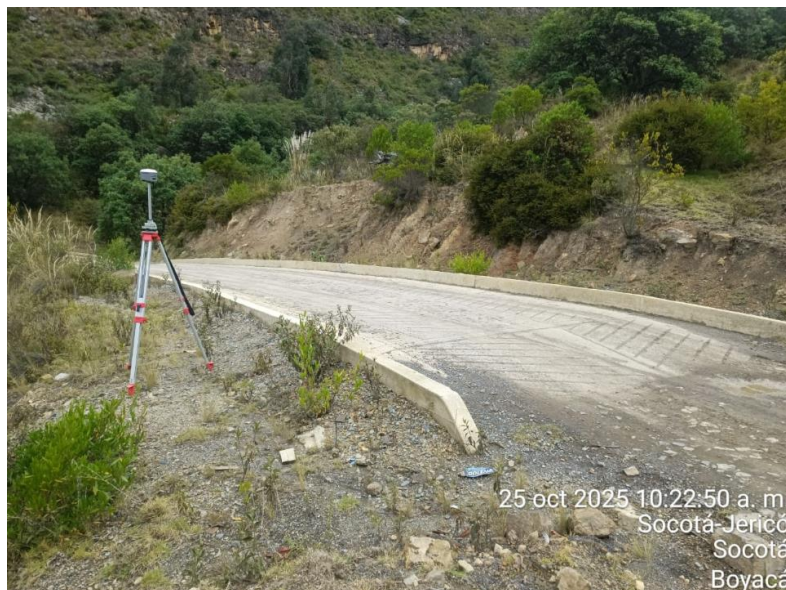
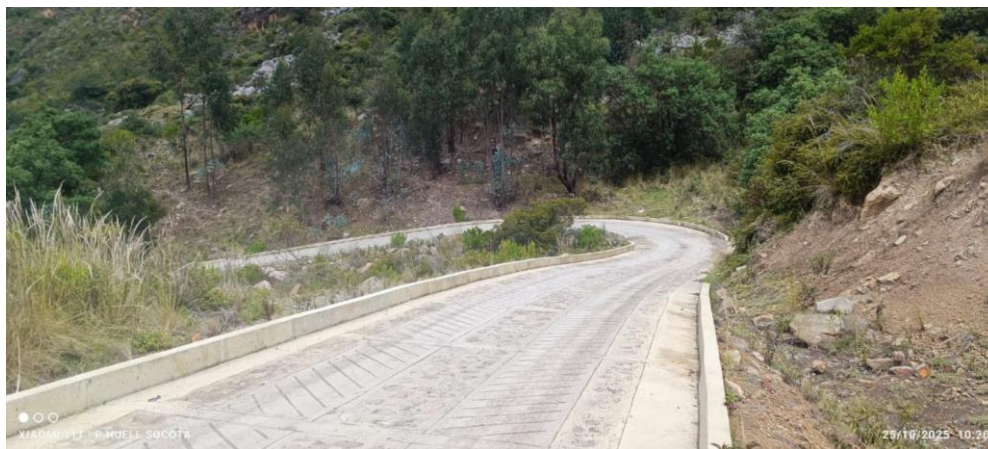
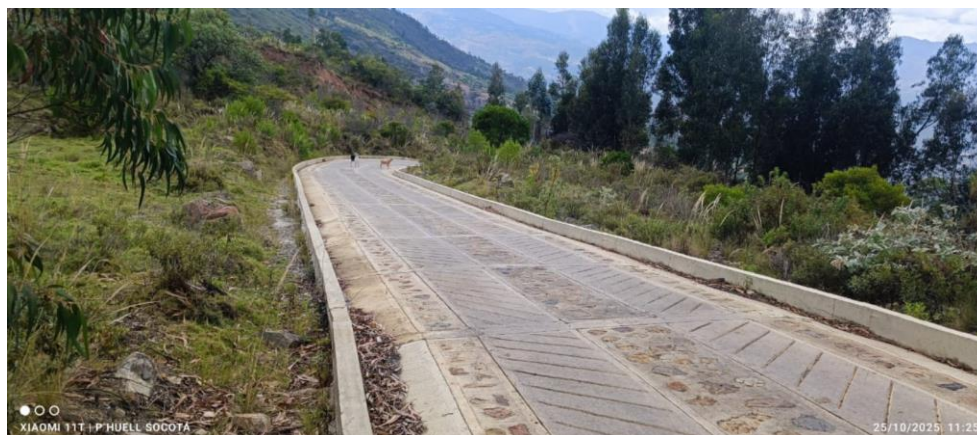
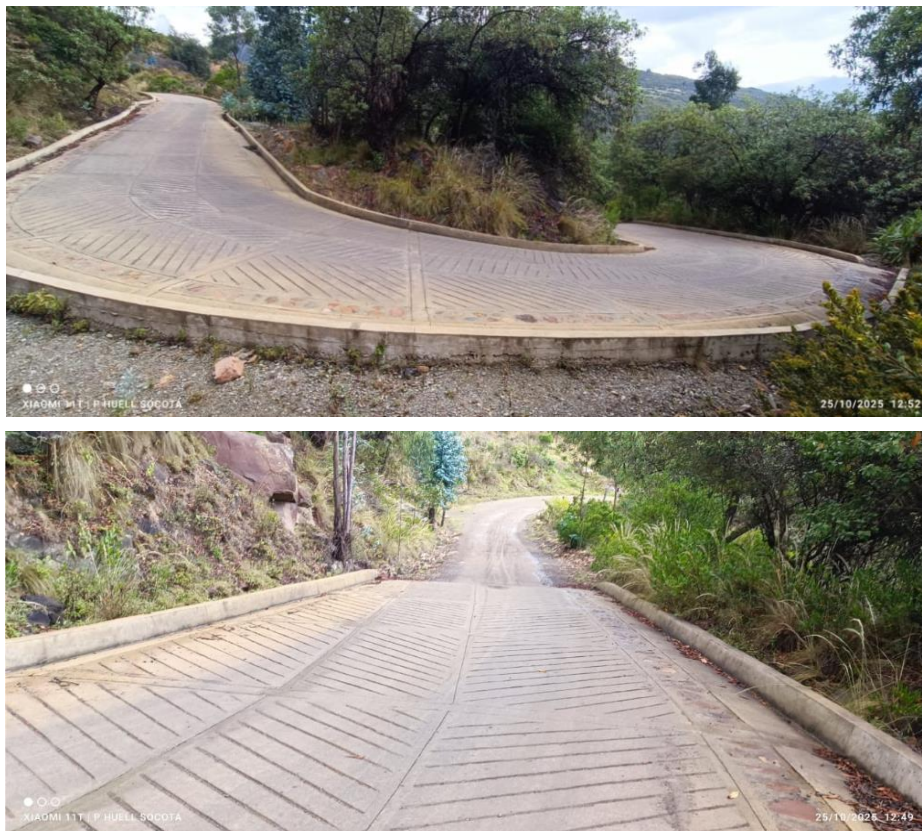
Referencia fotográfica:

Durante la visita técnica se observó que las superficies de concreto presentan, en términos generales, un estado adecuado, con textura y acabado acordes con el tipo de solución constructiva empleada para vías terciarias. No se evidencian desprendimientos generalizados, desintegración superficial ni fallas estructurales visibles que comprometan la estabilidad o el funcionamiento de la placa huella.

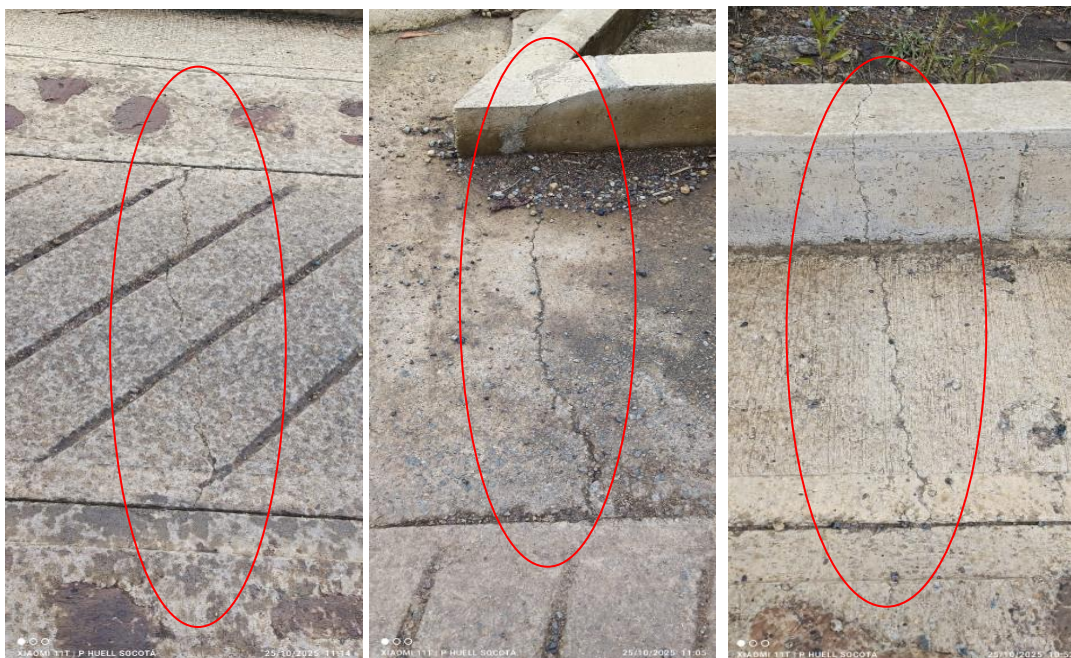
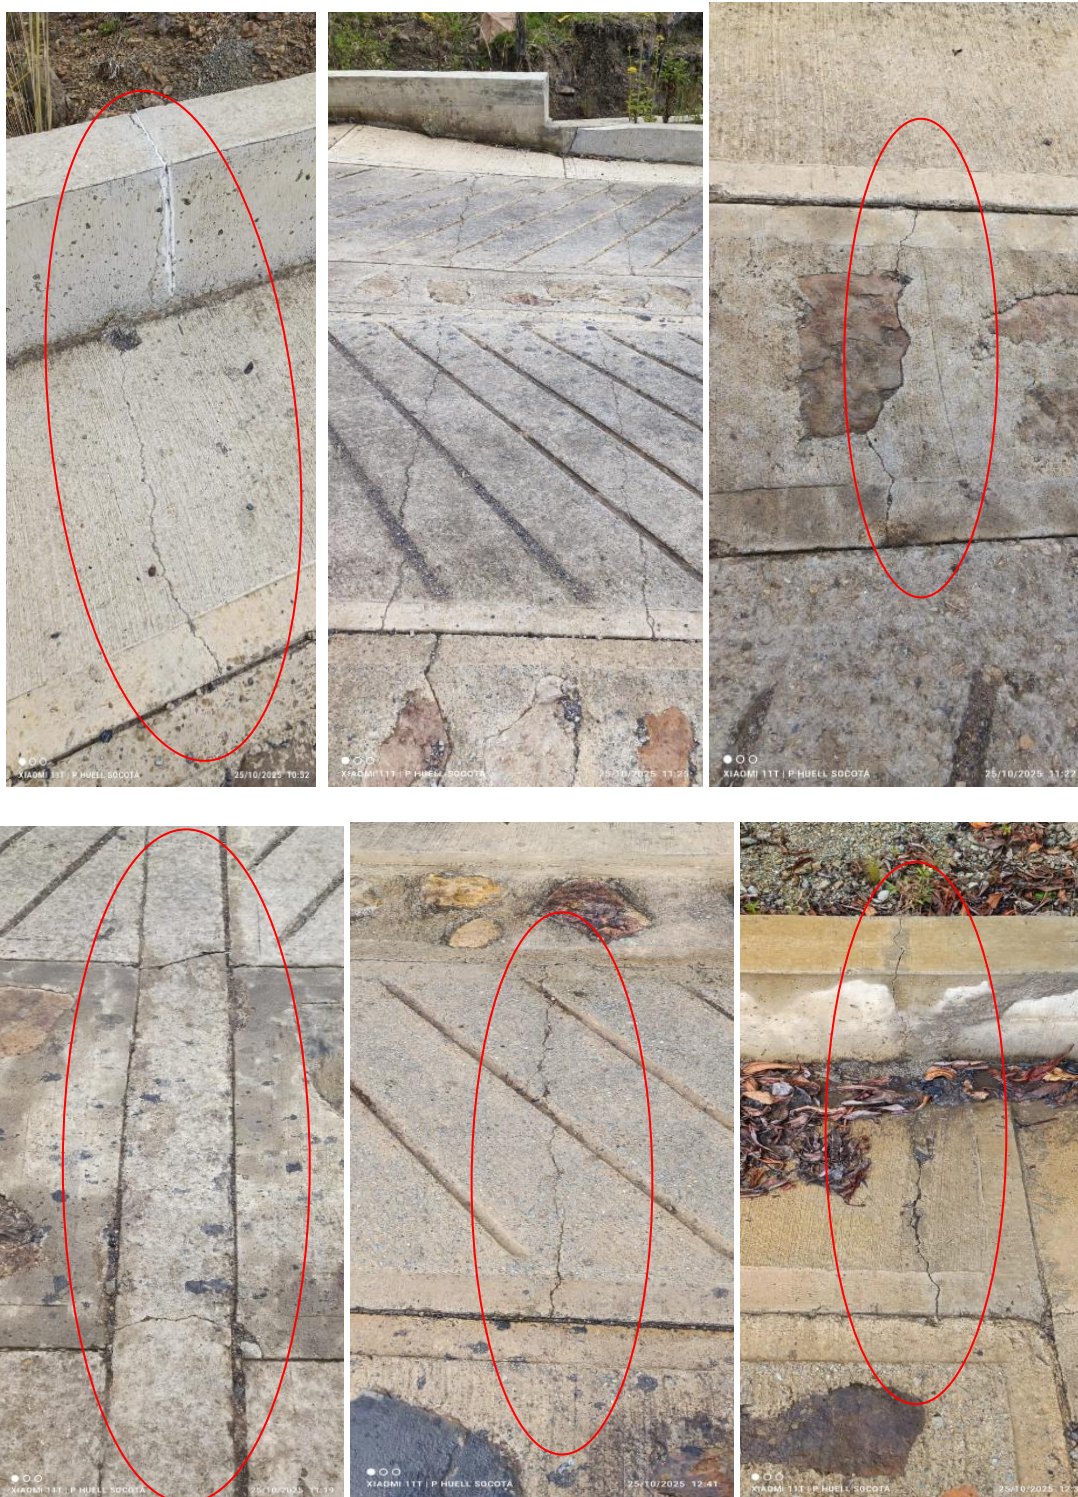
Se identificó la presencia de fisuración superficial aislada y de carácter no estructural, propia del comportamiento del concreto por retracción, variaciones térmicas y condiciones ambientales durante el proceso de fraguado y curado. Estas fisuras no presentan aperturas significativas ni continuidad que permita inferir fallas estructurales o pérdida de capacidad portante.

A partir de la inspección visual y técnica realizada al tramo de la placa huella, la cual está finalizada y en servicio, se halló deterioro superficial y fisuramientos de los elementos de concreto: las losas, ciclópeo, cunetas y bordillos, diferencias de sección y presencia de hormigueos en bordillos. La placa huella se constituye con sectores lineales y curvas llevando a que el diseño contemple sobreanchos y cambios en la modulación de los elementos. En algunos sectores no se construyeron los bordillos por tratarse de entradas a predios.

A continuación, se presenta registro fotográfico del estado de la Placa Huella al momento de la visita técnica a la obra:

5. Para las fisuras superficiales de carácter no estructural observadas en el tramo de la placa huella, se sugiere realizar labores de **sellado y monitoreo periódico**, a fin de evitar la infiltración de agua y prevenir deterioros prematuros del concreto. Para lo cual se debe sustentar en un estudio, concepto técnico o plan de acción del procedimiento a seguir para la reparación propuesto de las fisuras identificadas en los elementos de la placa huella.

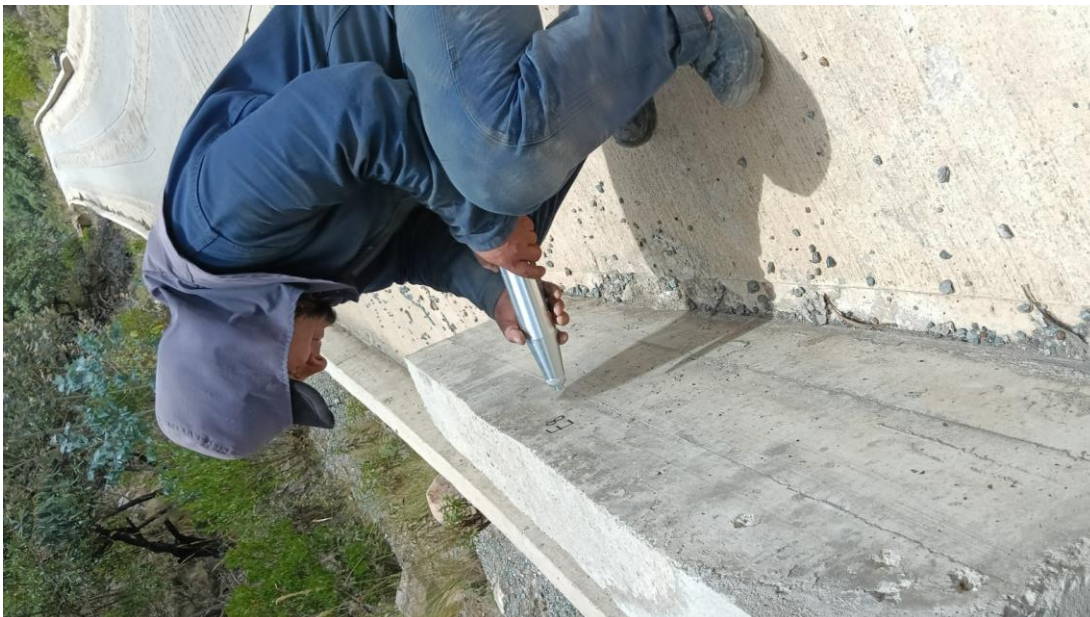
**Figura 2.** Ensayo en campo – Esclerometría.

El ensayo de esclerometría se realizó con un martillo de rebote tipo Schmidt, debidamente calibrado, siguiendo los lineamientos de la norma NTC 3692 para la determinación indirecta de la resistencia a la compresión del concreto endurecido a partir del número de rebote. El procedimiento consistió en seleccionar puntos representativos de la superficie de la placa huella, limpiarlos y preparar el área de impacto, evitando zonas con nidos de grava, fisuras visibles, bordes o reparaciones.

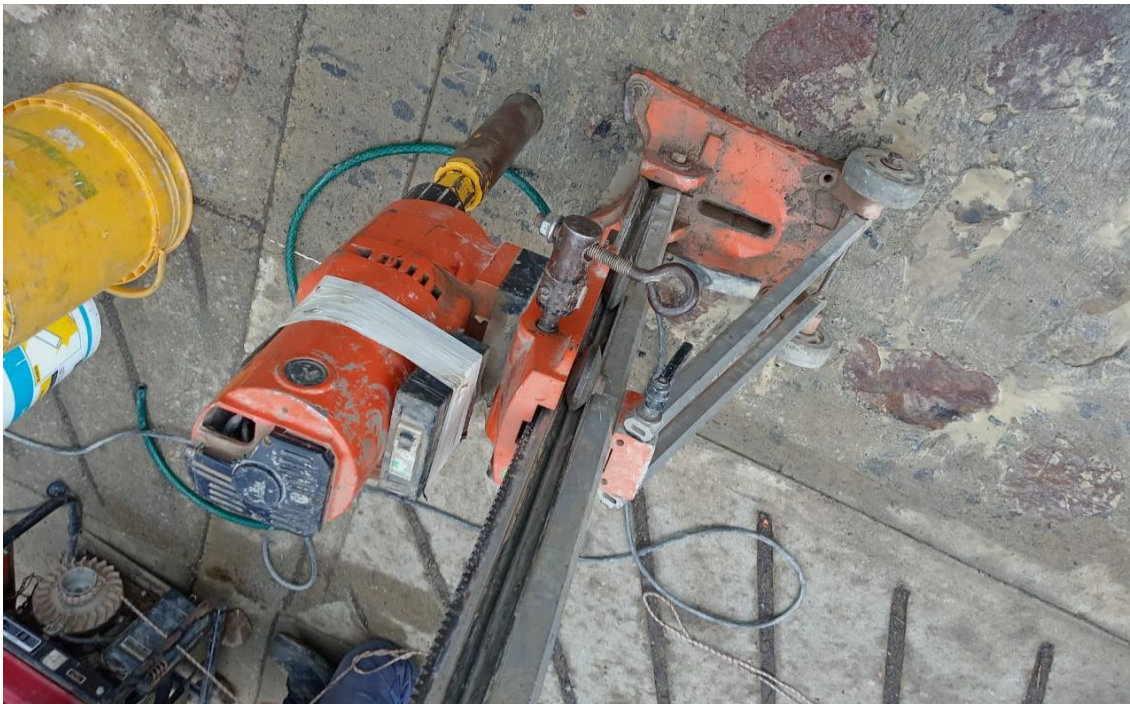
**Figura 3.** Ensayo en campo – Núcleos.

El control destructivo mediante extracción de núcleos se realizó siguiendo los lineamientos de la NTC 3658, con el fin de medir directamente la resistencia a la compresión del concreto in situ. Para ello se seleccionaron ubicaciones representativas de la placa huella, evitando armaduras principales y elementos singulares, y se perforaron cilindros de concreto con un taladro de corona diamantada, de diámetro conocido, empleando corte con agua para minimizar daños térmicos.

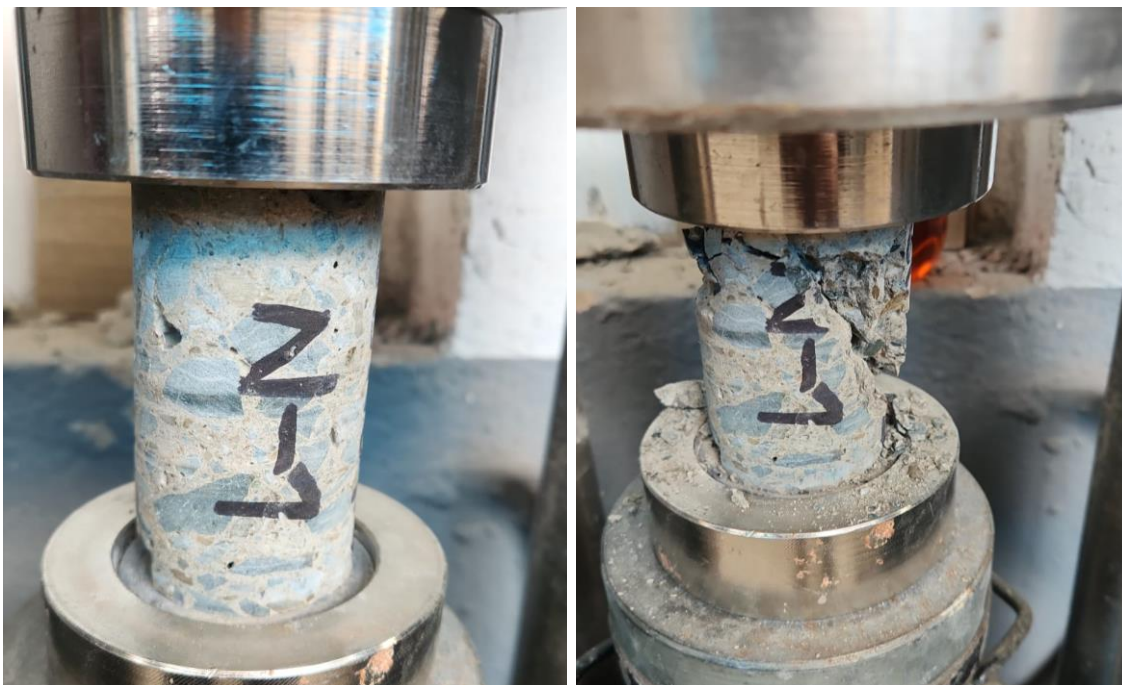
**Figura 4.** Ensayo en Laboratorio – Núcleos.

Luego de la extracción de los núcleos en campo, las probetas fueron limpiadas y alistadas para su ensayo en laboratorio, verificando inicialmente su identificación, dimensiones y el estado general del concreto. Posteriormente, se procedió al perfilado y rectificación de las caras de los núcleos, con el fin de garantizar superficies planas, paralelas y perpendiculares al eje del espécimen, asegurando así una adecuada transmisión de esfuerzos durante el ensayo de compresión. Una vez preparadas, las probetas se ubicaron centradas en la prensa de ensayo y se aplicó la carga axial de manera continua y controlada hasta la falla, registrando la carga máxima alcanzada y el modo de rotura, información que se utilizó para el cálculo de la resistencia a la compresión y la documentación fotográfica del proceso.
