**INFORME DE MANTENIMIENTO PREVENTIVO Y CORRECTIVOS PLANTA ELÉCTRICA  
CENTRO ZONAL SIBUNDOY SIBUNDOY**

CONTRATO DE PRESTACION DE SERVICIOS  
No. 860034920 del 25 de noviembre de 2025

INSTITUTO COLOMBIANO DE BIENESTAR FAMILIAR  
REGIONAL PUTUMAYO

27 de febrero de 2026

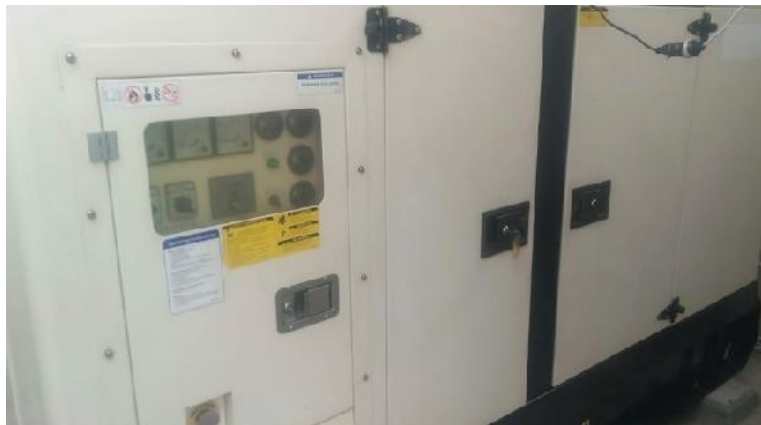
Se observa que la planta eléctrica se encuentra en no funcionamiento durante un extenso periodo de tiempo, según antecedentes, se menciona que anteriormente intentaron realizar un mantenimiento a la planta, pero esta intervención, agravo el estado del equipo, en el aspecto del tablero de control, tablero digital, el equipo presenta la batería descargada, también se evidencio que en su último funcionamiento el sistema de enfriamiento colapso y no entro en funcionamiento, ocasionando daños internos al equipo en la parte del motor, ventilador, y debido a la alta temperatura que se generó, ocasiono fluctuaciones en piezas del equipo.

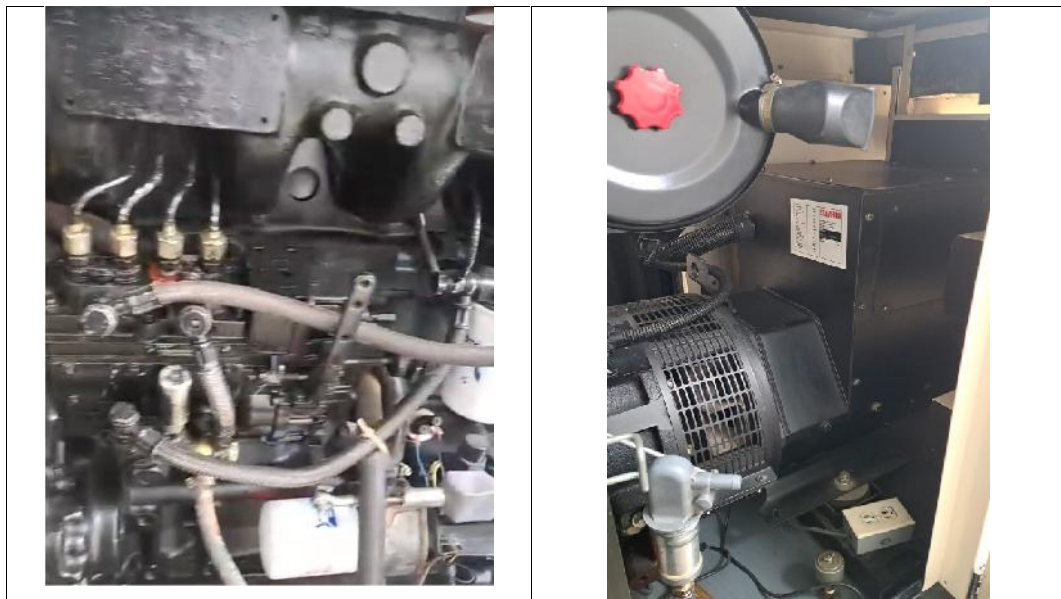
- ) Radiador presenta suciedad en todo el panel
- ) Las mangueras del sistema de refrigeración presentan deterioro.
- ) El generador presenta polvo dentro del bobinado y terminales sulfatados.
- ) Tanque de combustible se encuentra con residuos.
- ) Flotador de combustible se encuentra en estado regular con desgaste.
- ) El generador eléctrico al momento de encender no arranca.

Se realiza el ajuste de terminales eléctricos y limpieza de contactos. Se eliminaron sulfataciones, Se revisó el sistema de refrigeración el cual presenta deterioro y desgastes, se realiza el ajuste de mangueras, limpieza de radiador y recarga de líquido refrigerante, se comprueba el correcto enclavamiento mecánico y eléctrico de los interruptores, se evidencia que el sistema eléctrico para generar energía a las instalaciones se encuentra reconfigurado lo que no permite realizar pruebas de funcionamiento en automático. Se inspeccionaron y lubricaron rodamientos, y se evaluaron partes del rotor y termostato, realizando limpieza preventiva.

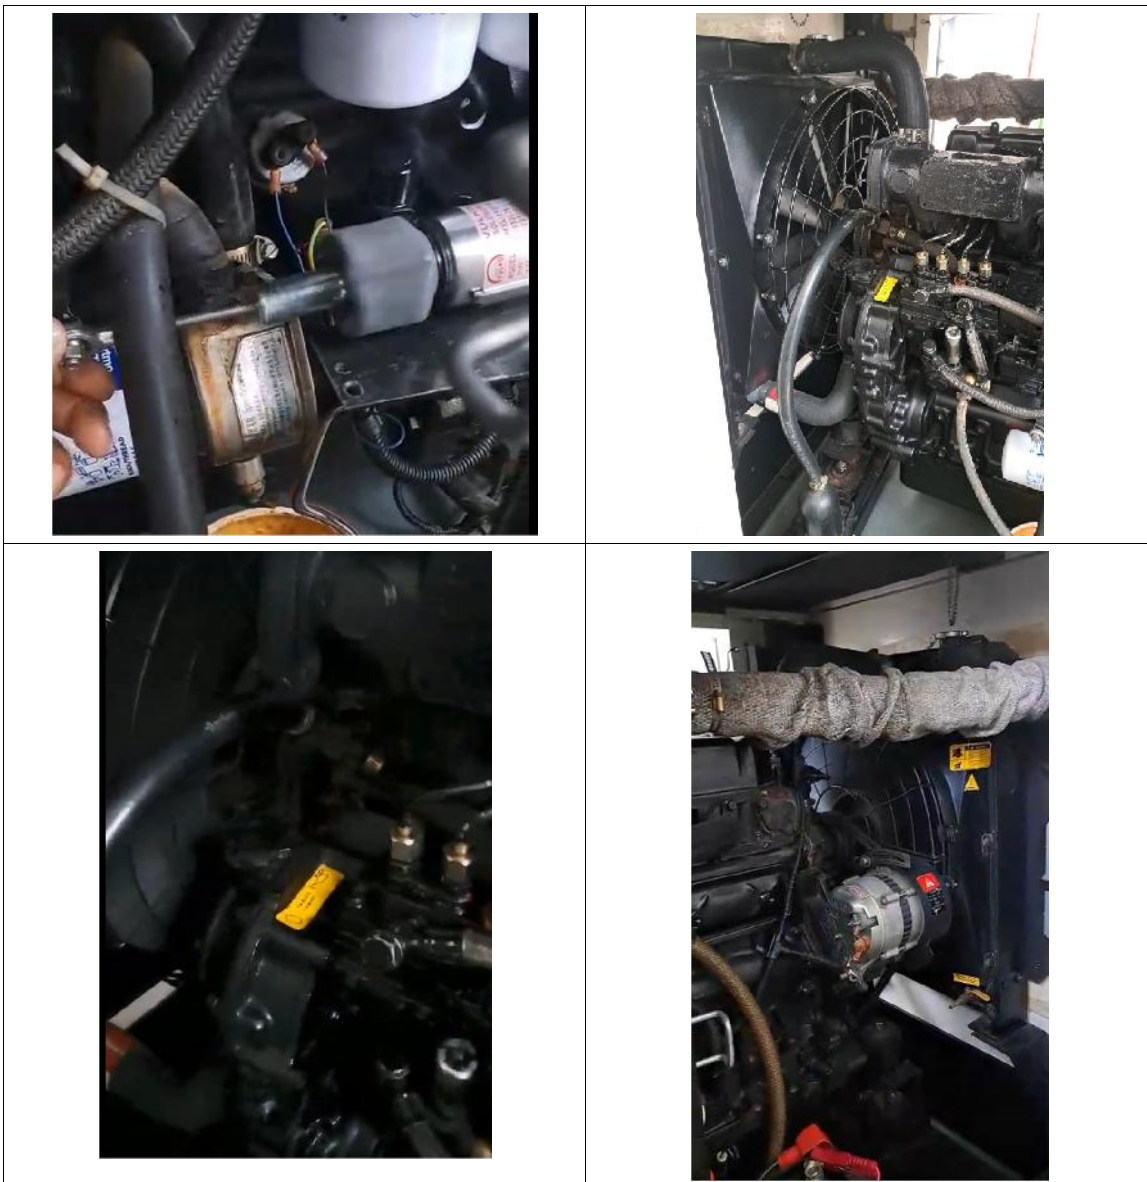
Se verifica el estado general del motor y se observa bajos niveles de aceite y combustible. Se procede a restaurar componentes del sistema de refrigeración donde se encuentran las fugas, se limpian los terminales sulfatados, Se verifican los filtros de aire y filtros de aceite para reemplazo por nuevos filtros, se confirmó la correcta operación del ventilador y sus correas. Se realizan demás ajustes menores para puesta en operación del motor.

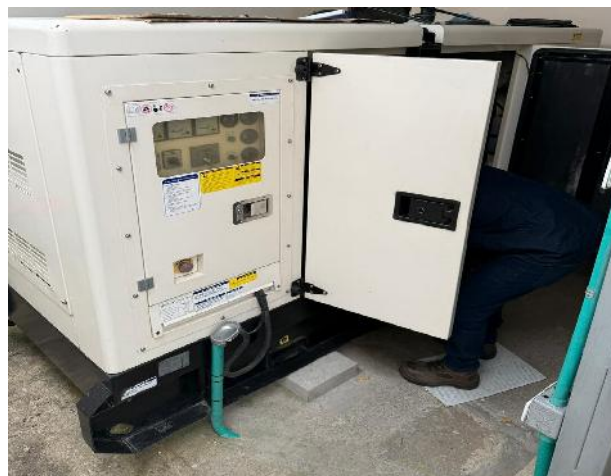
Inspección en estado 01: El equipo presento un encendido en el tablero después de realizar unas reconexiones (al equipo lo intervinieron y realizaron cortes en cables y desconexiones en el tablero principal y digital), pero no se pudo continuar con la prueba debido a que el equipo se encuentra en cortocircuito interno. Se determina la necesidad urgente de intervenir el equipo, realizando un mantenimiento correctivo, esto se debe a fallas en el sistema eléctrico interno de la planta y fallas en el sistema mecánico en el equipo. El mantenimiento debe constar de cambio de la tarjeta digital del tablero de control en el equipo, el cambio del cableado eléctrico, cambio de batería, revisión mecánica, desmonte del radiador, revisión de inyectores, revisión de empaques y anillos internos.

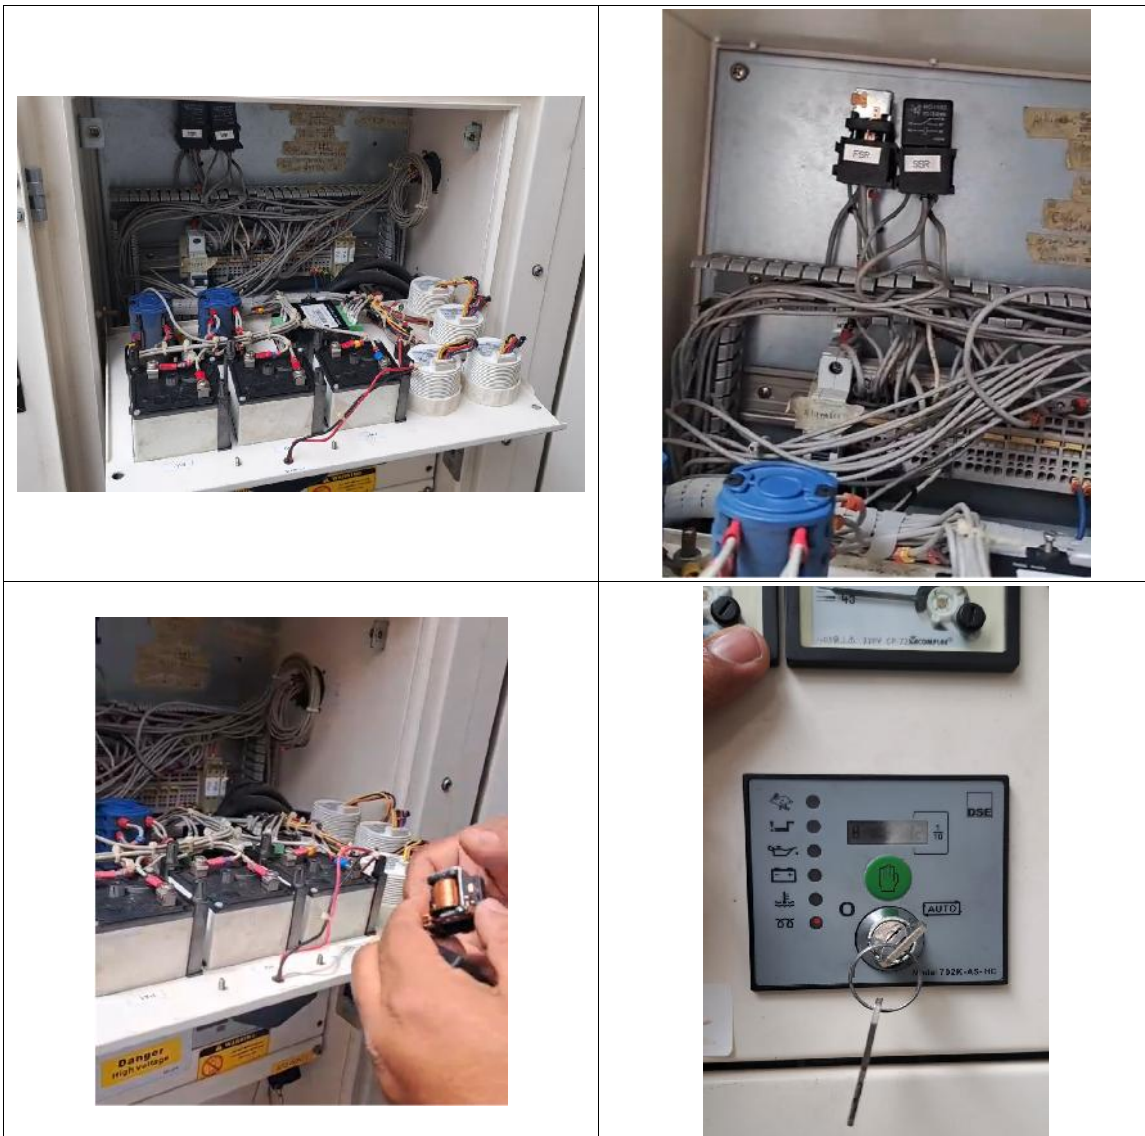
eléctrico, se finaliza el ajuste con novedades, los terminales y los puertos de la tarjeta digital principal y el controlador se encuentran con cables cruzados y se evidencia ausencia de cables con puerto sellados; se presume que en el mantenimiento correctivo anterior mencionado, realizaron cambios inadecuados en las entradas de los puertos del tablero principal, eliminaron algunos conductores que por consecuencia interrumpen el correcto funcionamiento de la planta eléctrica. Aun así, se logra realizar la conexión del sistema mecánico con el sistema digital para lograr encender el generador.

Una vez instalado el nuevo controlador se procede a realizar la conexión y ajuste del cableado eléctrico de todo el componente digital del generador

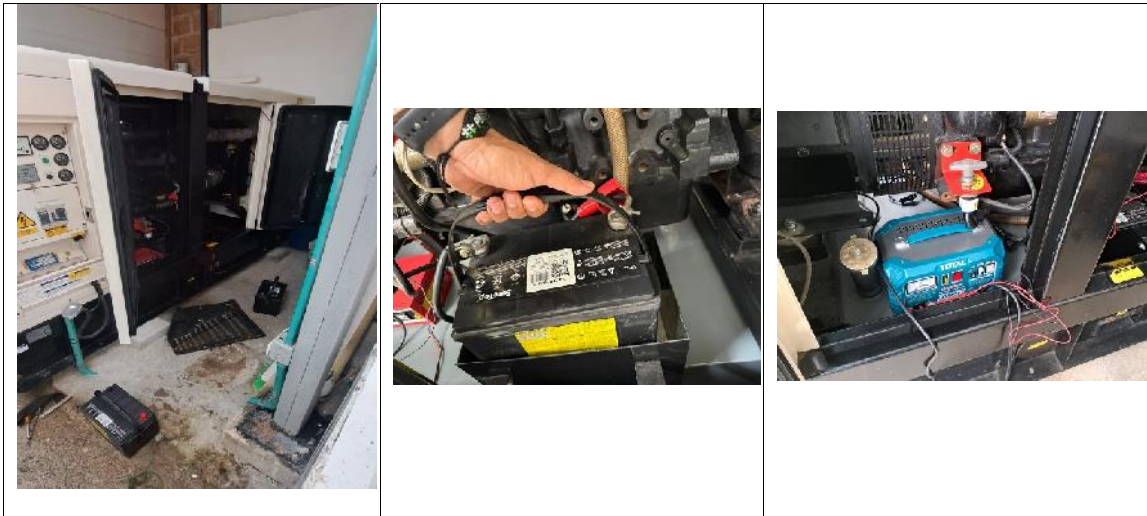
Se realiza el cambio de batería proyectado por una batería marca MAC SILVER que cumple con las características solicitadas en el diagnóstico del generador. Se realizan las pruebas de arranque y funcionamiento, pero se observa que la planta no es capaz de generar el amperaje y voltaje suficiente para encender y mantener en funcionamiento la planta eléctrica. Como solución alternativa, se procede a instalar y adecuar un cargador de batería automático de marca TOTAL para evitar que la batería nueva se descargue mientras no está en uso. Después de realizado las instalaciones de batería con cargador automático se realiza ensayo de encendido del generador y se verifica su correcto arranque y funcionamiento, se procede a realizar pruebas de corriente en el totalizador y se evidencia paso de corriente sin ninguna novedad.

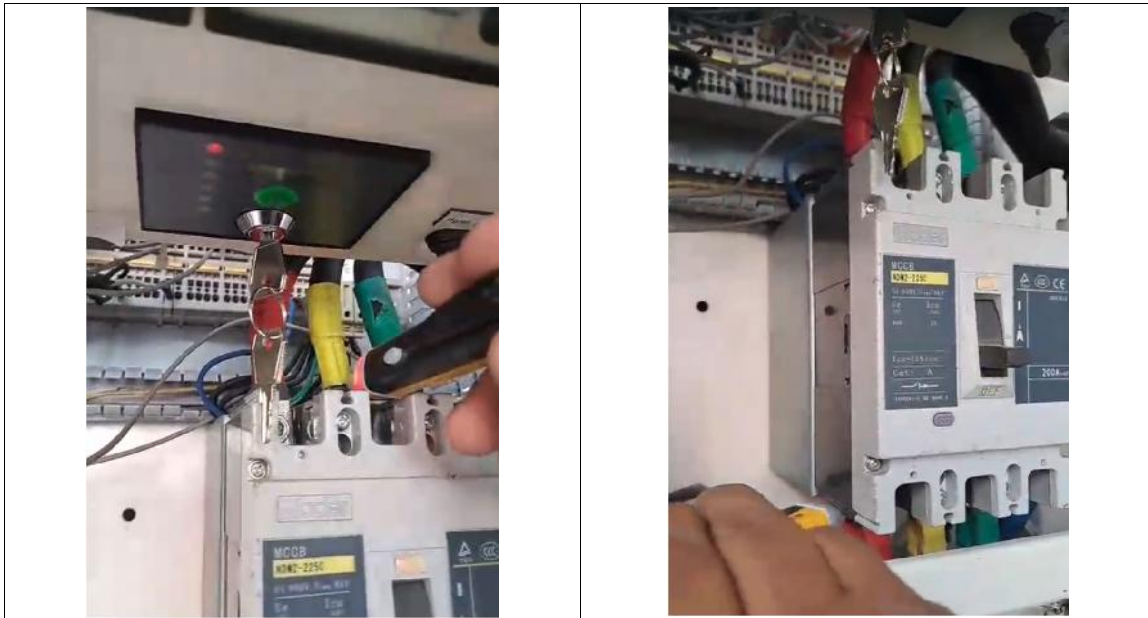
Después de realizar todas las actividades de mantenimiento correctivo, se logra hacer funcionar la planta eléctrica después de un prolongado tiempo que estuvo sin operar, se logra encender, aunque, con novedades imprevistas al inicio, que no permitían su funcionamiento continuo pero se logra subsanar, el componente mecánico del generador se encuentra en armonía y operando correctamente, el motor, el sistema de refrigeración, los inyectores y hasta el solenoide que fue necesario su cambio, se encuentran en condiciones de operación. Se destaca el hallazgo en el sistema eléctrico del generador, pues como se explica anteriormente, durante los correctivos anteriores registrados que se realizaron, se puede concluir que los conductores del sistema eléctrico se encuentran mal configurados, se realizó los ajustes necesarios para corregir

este error, pero solamente se logra ajustar el cableado y funcionamiento eléctrico para operación en modo manual. No es posible realizar la correcta adecuación de los cables y comandos para que el generador opere de manera automática con la transferencia; es necesario realizar un nuevo diagnostico por un profesional en electromecánica para determinar e identificar las conexiones que están mal ubicadas, se menciona que son más de 160 conexiones las cuales se deben verificar, identificar y ajustar una por una para lograr restablecer la operación automática del generador.

- ) Realizar diagnóstico y ajuste de todos los cables del sistema eléctrico de la tarjeta digital para identificar y ajustar conductores mal instalados con el fin de que el generador tenga capacidad de operar con transferencia automática.
- ) Implementar un programa de mantenimiento preventivo y pruebas de funcionamiento en modo manual para evitar sulfataciones por humedad y pérdida de amperaje de la batería.
