Continuación Informe de Interventoría  
Nº 9

# SEGUIMIENTO DEL PLAN DE GESTIÓN INTEGRAL DE OBRA "PGIO 09"

| <br>AIV INGENIEROS S.A.S.<br>NIT 300545620-0<br>ELABORADO POR: JACQUELINE<br>Director Operativo | | IN.V.E. - 416 RESISTENCIA A LA COMPRESION DE CILINDROS DE CONCRETO<br>AIV INGENIEROS S.A.S.<br>CONTROL DE CALIDAD MATERIALES DE OBRAS<br>RETISO<br>Líder Proyecto: Control de Calidad Materiales de Ocaso | | | | | | | | | | Código: F-CC-02<br>Fecha: 01.07.2023<br>Versión: 01<br>Página: 1 de 2<br>APROBADO<br>Director General | | | | | |
|---|---|---|---|---|---|---|---|---|---|---|---|---|---|---|---|---|--|
| No. PROYECTO: 318<br>OBJETO: CONSTRUCCION DE PLACA HUELTA EN LA VIA DE LA VEREDA MARCAVO EN EL CORREGIMIENTO DE TRES PUEBLOS EN EL MUNICIPIO DE MONTERIA | | ORDENADO POR: CONSTRUCCIONES AP S.A.S.<br>FECHA DE EJECUCION: 25/07/2023 | | | | | | | | | | | | | | | |

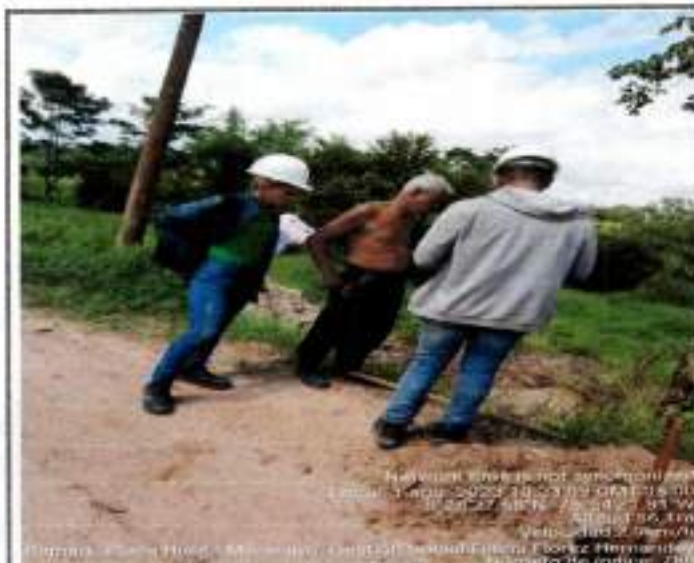
**Foto GS1.** Realización de pasos provisionales boxcouvert a propietarios de predios.

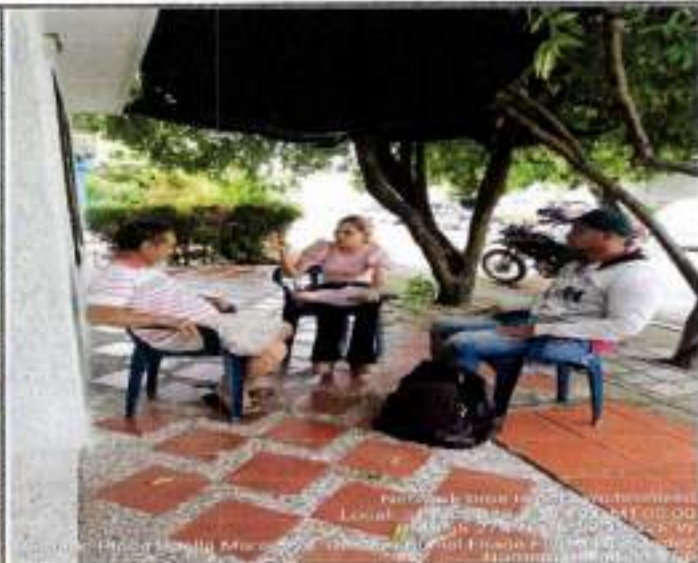
**Foto GS2.** Realización de pasos provisionales boxcouvert a propietarios de predios.

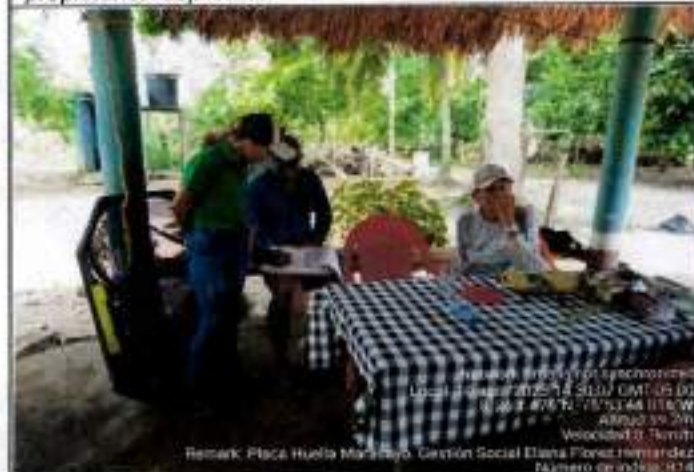
**Foto GS3.** Realización de pasos provisionales boxcouvert a propietarios de predios.

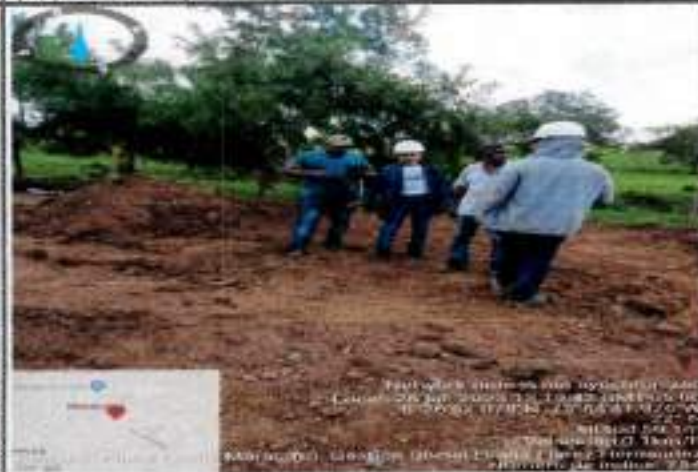
**Foto GS4.** Realización de pasos provisionales boxcouvert a propietarios de predios.

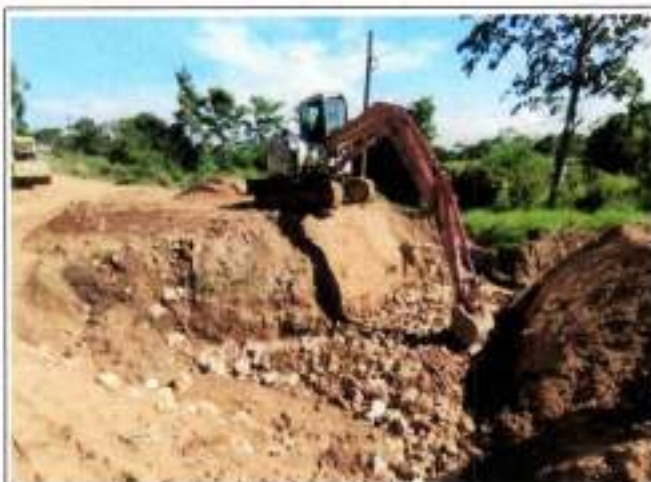
Foto GA1. Retiro material

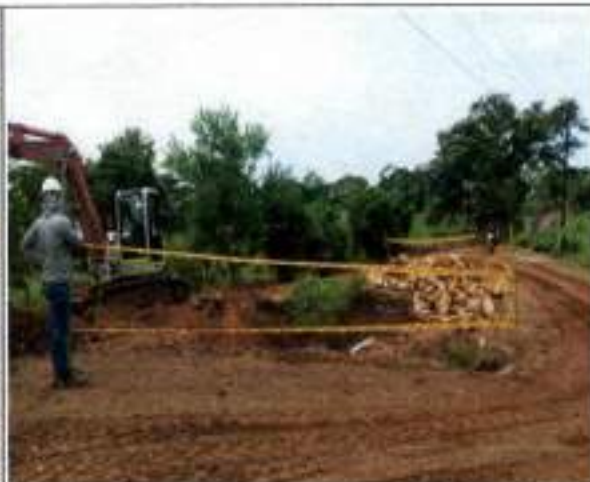
Foto GA2. Cerramiento con cinta de seguridad

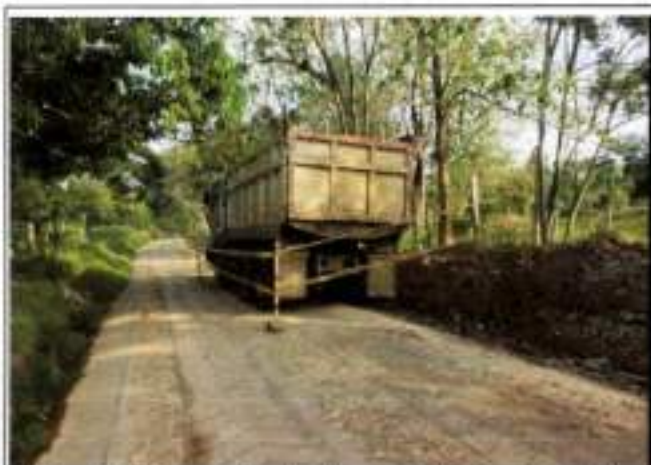
Foto GA3. Cerramiento de maquinaria con cinta de seguridad

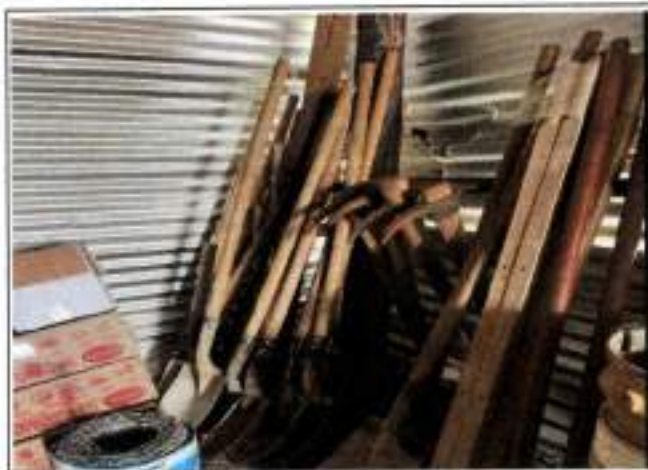
Foto GA5. Materiales en bodega

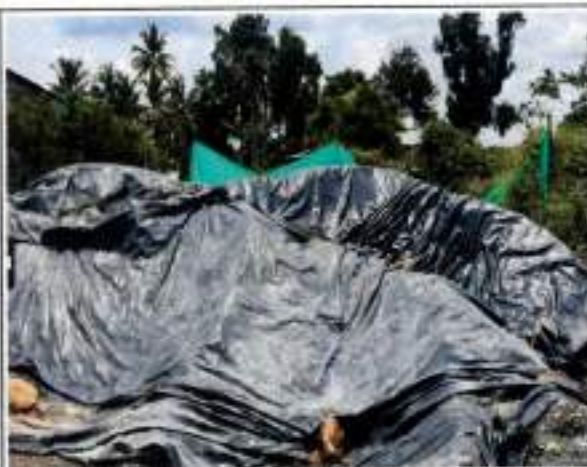
Foto GA6. Material aglomerado

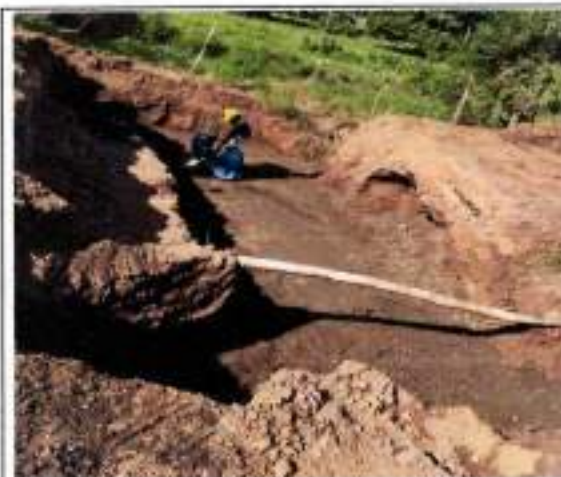
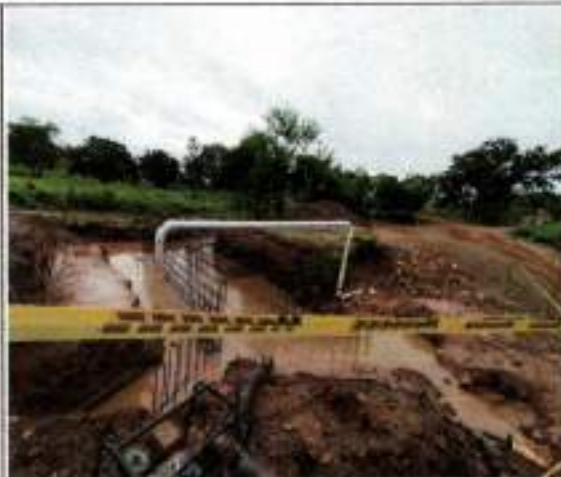
Reparaciones y Desvíos Provisionales de Tubería de Agua Potable de 4" y 6"

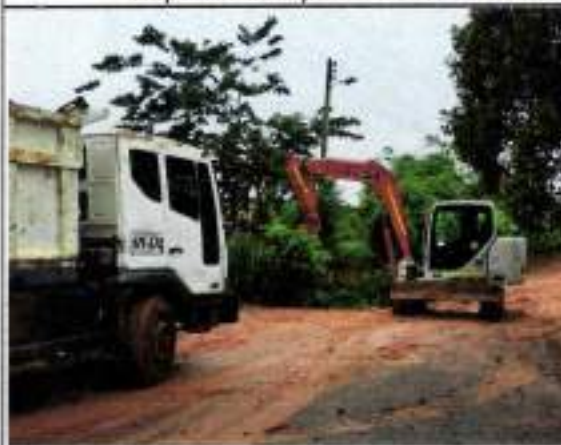
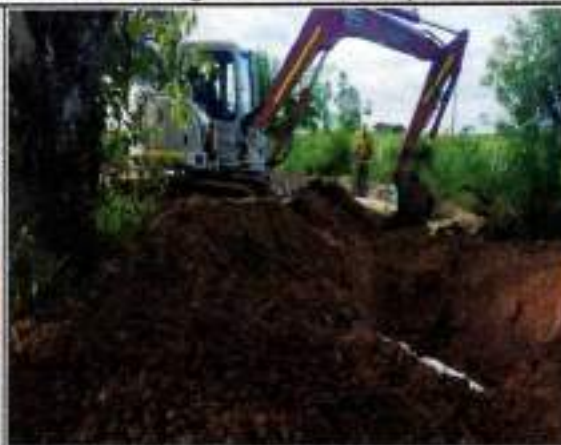
Descapote y Cargue de Material con Acarreo Libre

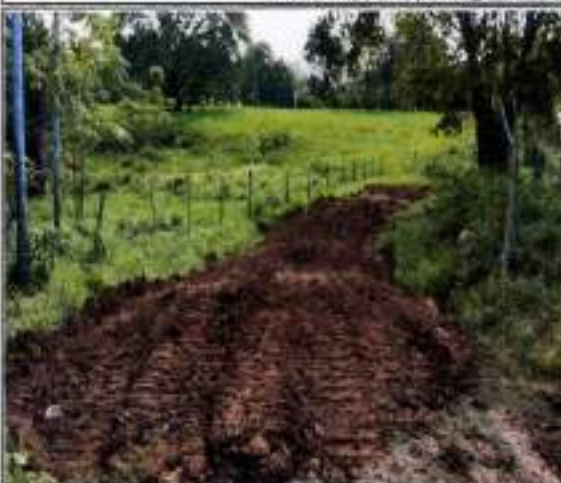
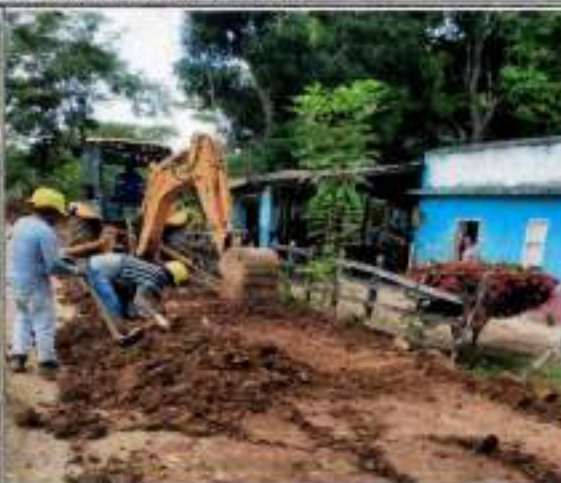
Conformación de Terraplén con Material de Relleno General

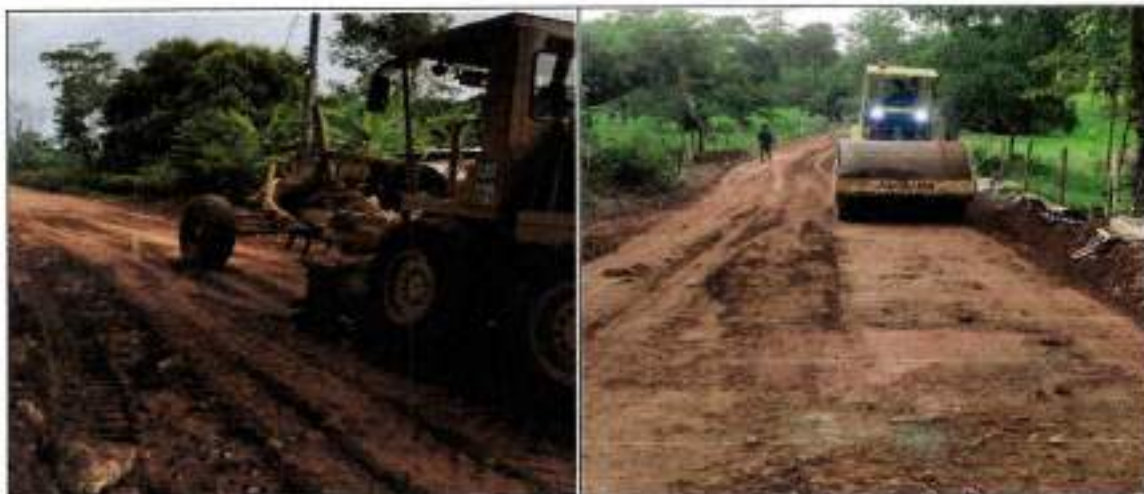
Colocación, Extendido y Compactación de Subbase Granular Clase C

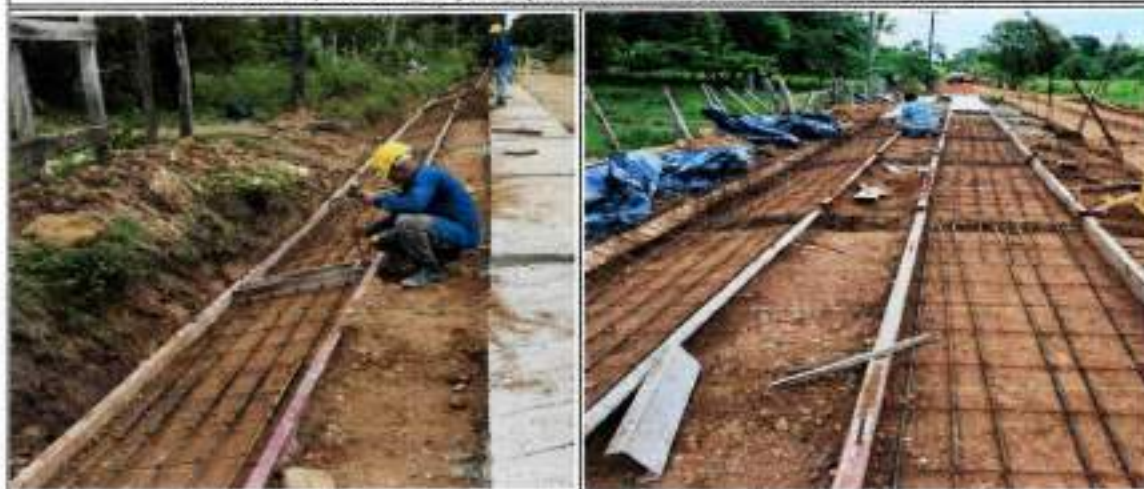
Figurado y Colocación de Acero para Refuerzo de Placa Huella

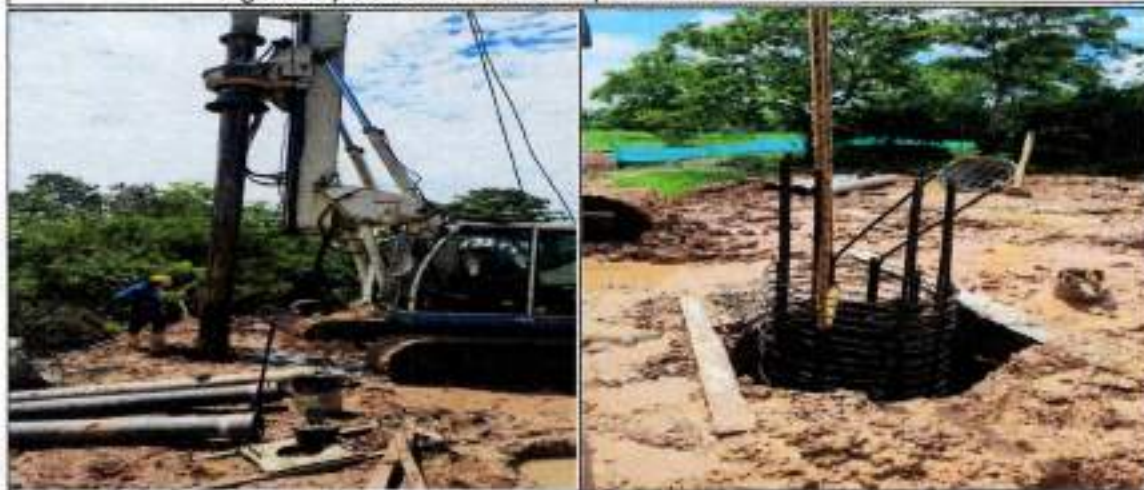
Excavación y Fundición de Pilotos Restantes (16 Unidades)

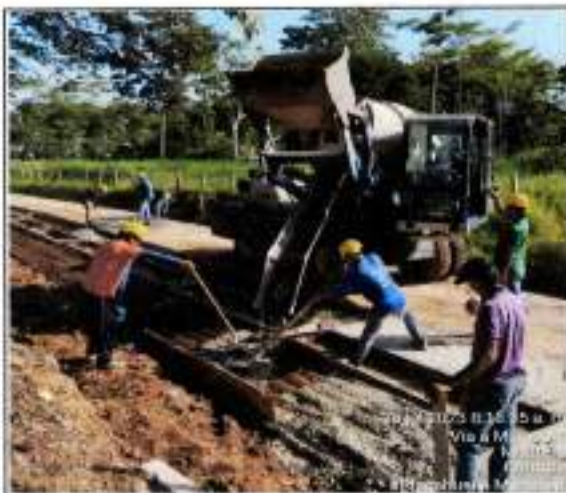
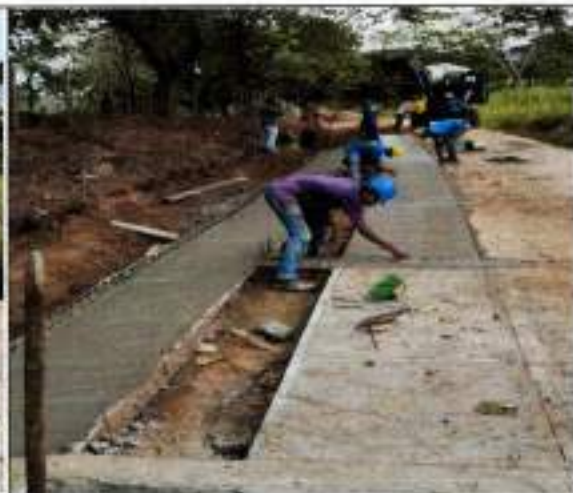
Vaciado de Concretos Placa Huella (Placa Rígida, Concreto Ciclópeo, Viga Riostra y Berma Cuneta)

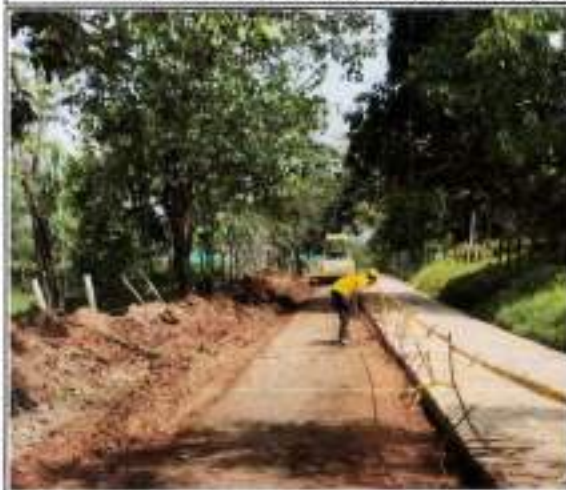
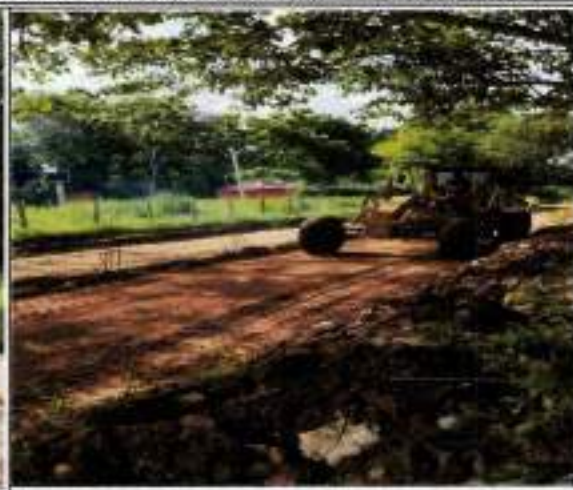
Adecuación y Nivelación de Media Banca

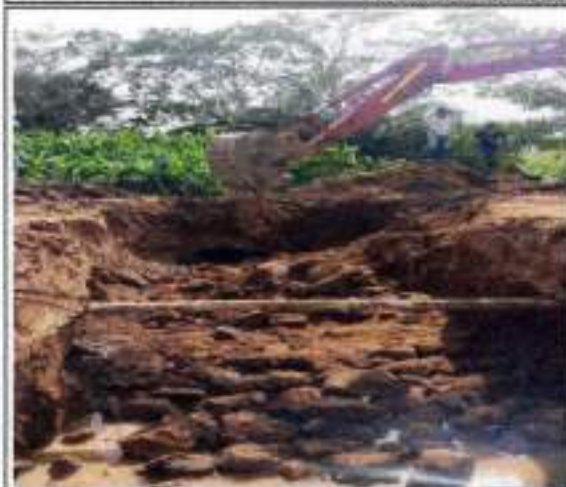
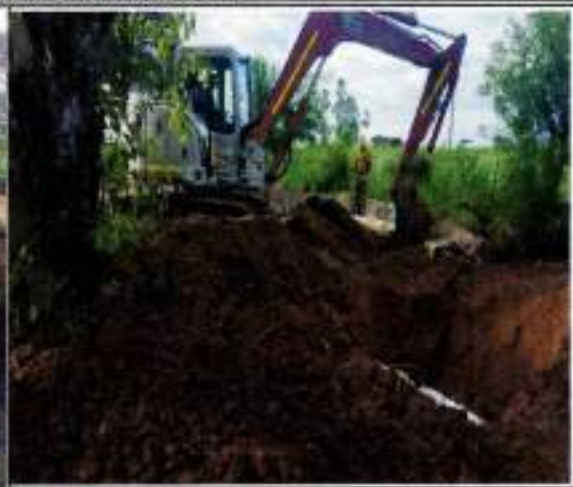
Excavación del Box #2 y Mejoramiento

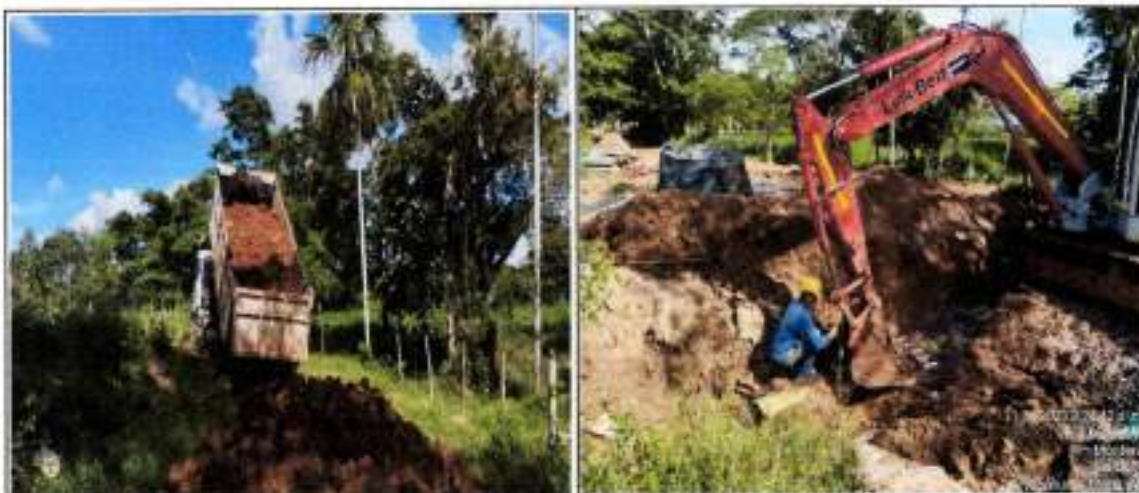
Paso Provisional para la Construcción del Box Culvert

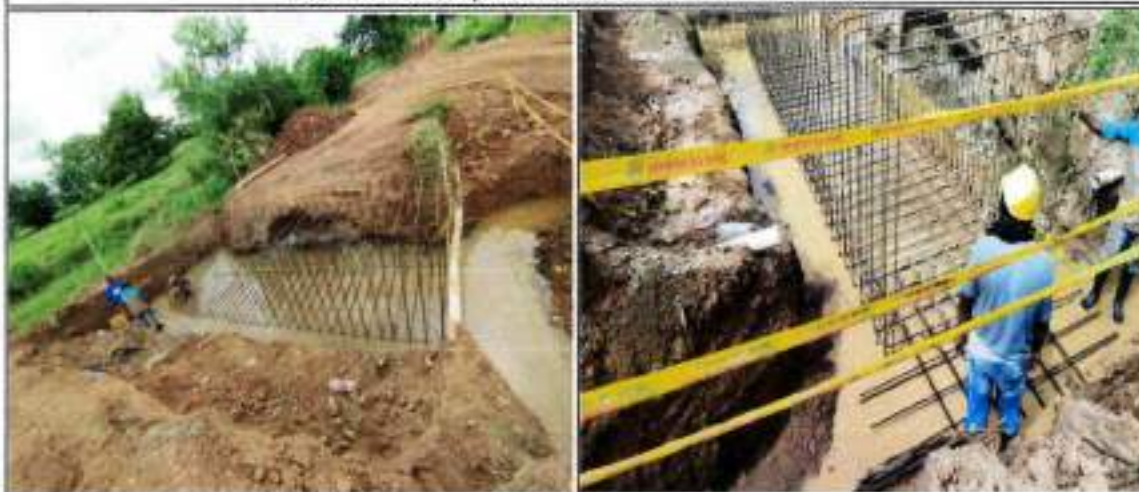
Figuración y Colocación de Acero de Refuerzo para Elementos Estructurales del Box Culvert #2

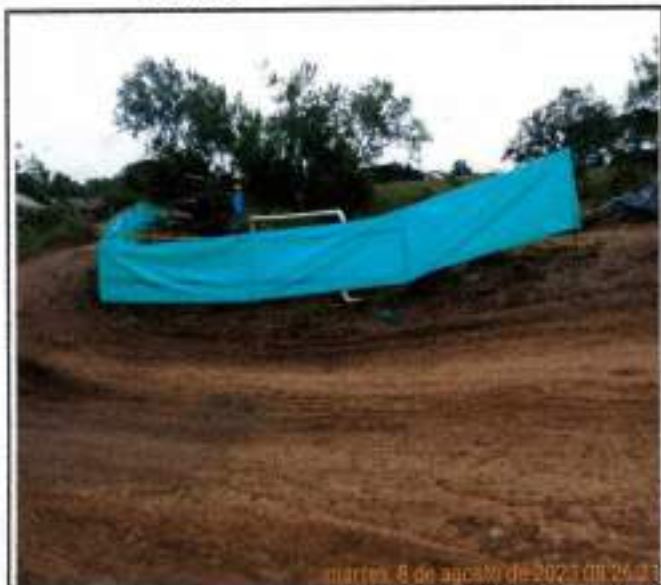
**Foto GSST1.** Evidencia de barrera en zona restringida por el SGSST

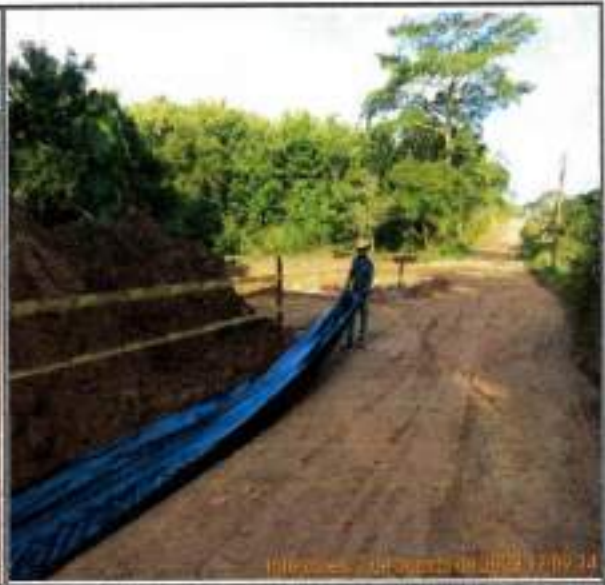
**Foto GSST2.** Evidencia de uso de EPP

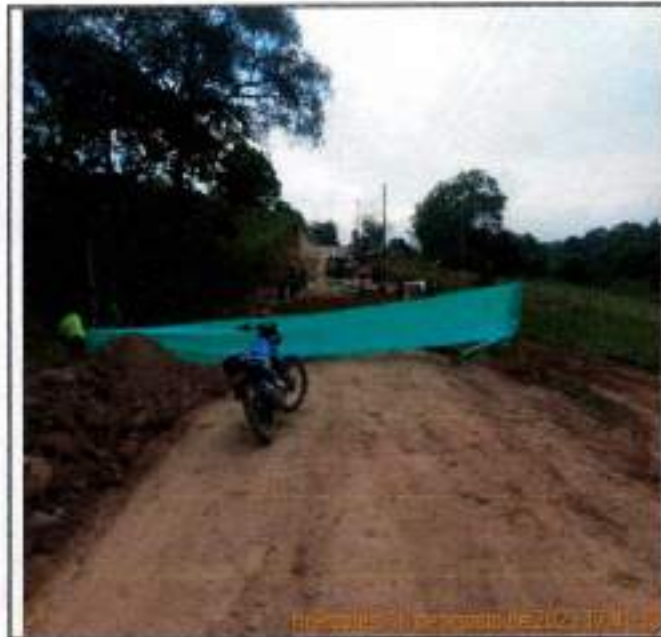
**Foto GSST3.** Evidencia de instalación de delimitación de material para obra

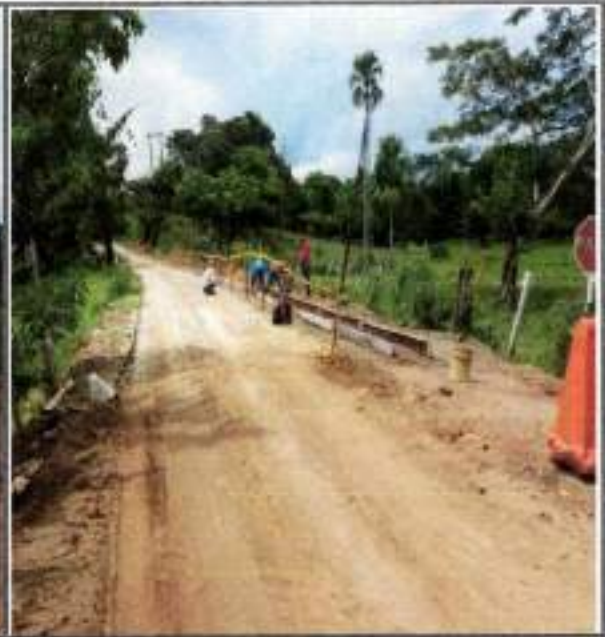
**Foto GSST6.** Evidencia de señalizaciones en obra
