CONTINUACIÓN INFORME DE  
INTERVENTORIA No. 10

**"INTERVENTORÍA TÉCNICA, ADMINISTRATIVA, FINANCIERA, JURIDICA Y CONTABLE AL CONTRATO CUYO OBJETO ES CONSTRUCCION DE PLACA HUELLA EN LA VIA DE LA VEREDA MARACAYO EN EL CORREGIMIENTO DE TRES PIEDRAS EN EL MUNICIPIO DE MONTERIA"**

## INFORME MENSUAL DE INTERVENTORÍA No. 11

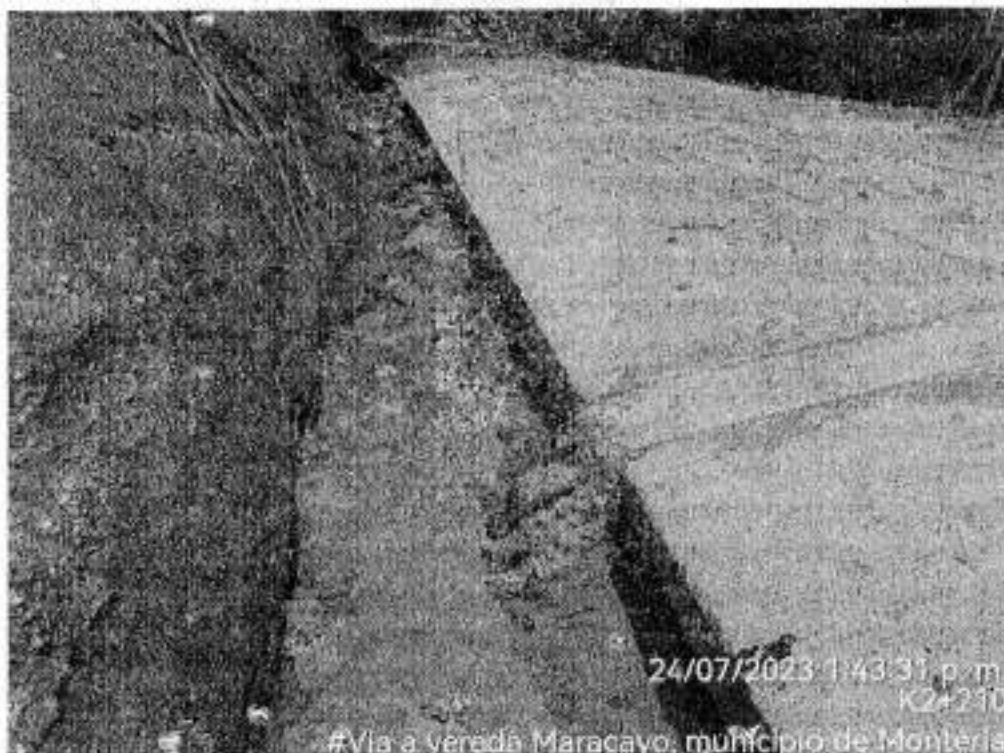
24/07/2023 1:43:31 p.m.  
K2+210  
#Vía a vereda Maracayo, municipio de Montería  
Fotografía N°05. Se evidencia socavación.

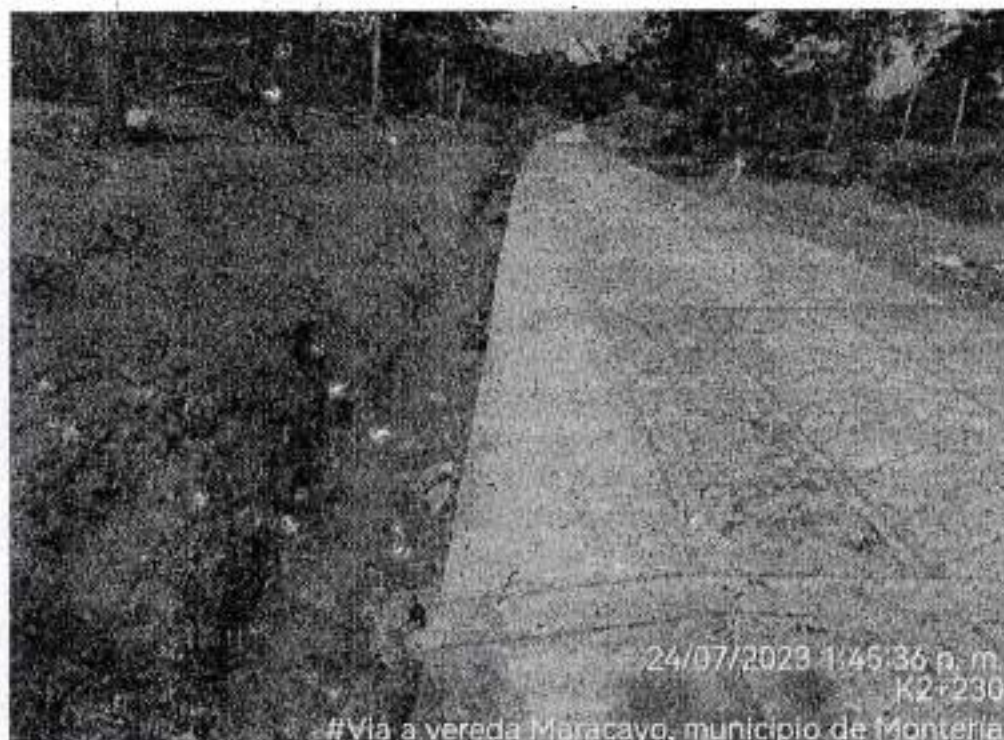
24/07/2023 1:45:36 p.m.  
K2+230  
#Vía a vereda Maracayo, municipio de Montería  
Fotografía N°06. Se evidencia bordillos sin fundir.

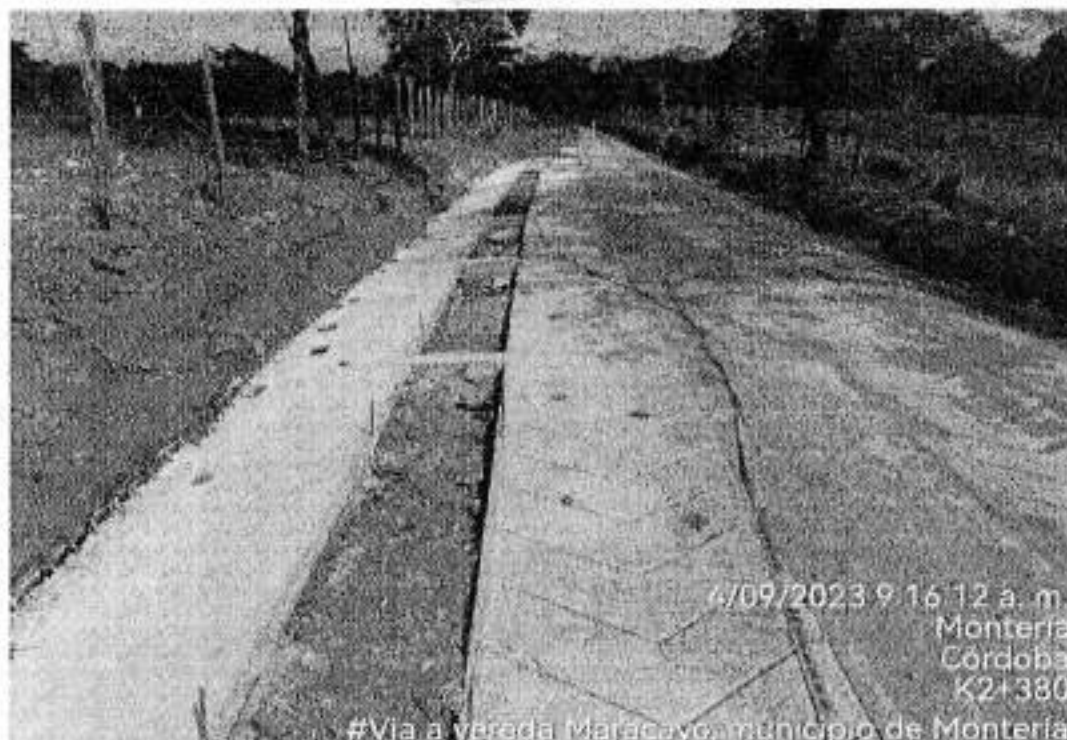
Fotografía N°07. Se evidencia piedra pegada sin fundir

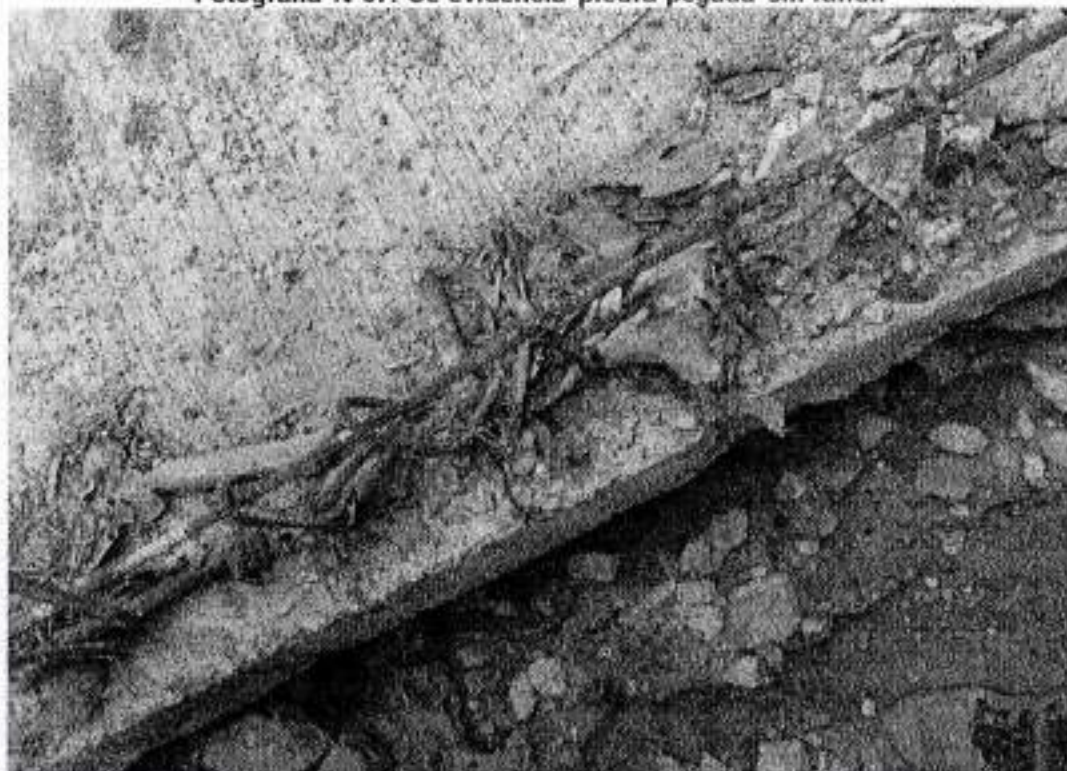
Fotografía N°08. Se evidencia bordillos sin fundir.

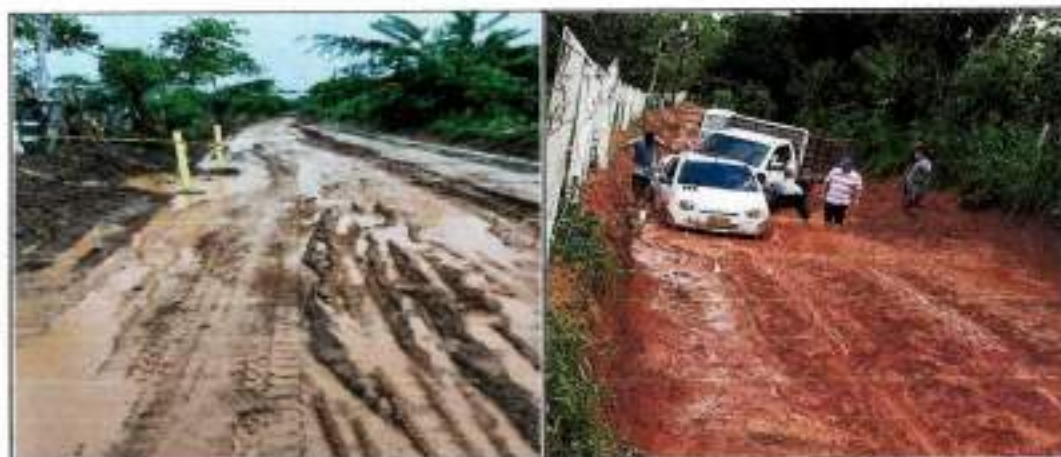
Mejoramientos a lo largo del tramo vial debido al pésimo estado de la vía por las lluvias

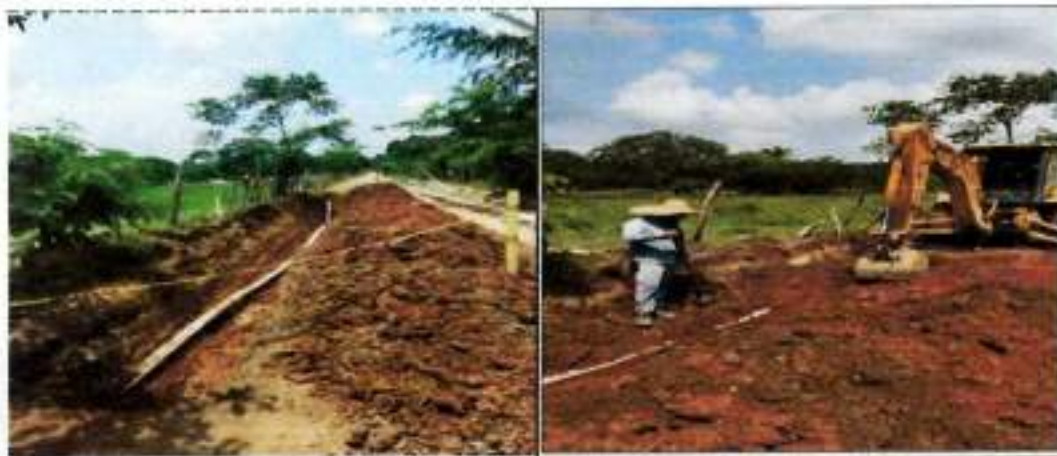
Reparaciones de daños en tubería de 4", profundización de esta y reparaciones completas de domiciliarias de agua potable
