**ADECUACION Y MEJORAMIENTO DEL URBANISMO EN EL  
PARQUECENTENARIO EN LA CIUDAD DE IBAGUE**

**INFORME DE OBRA No 8**

**PERIODO COMPRENDIDO ENTRE 1 AL 28 DE FEBRERO**

**CONTRATO DE OBRA No 2166 DEL 1 DE JULIO DE 2025**

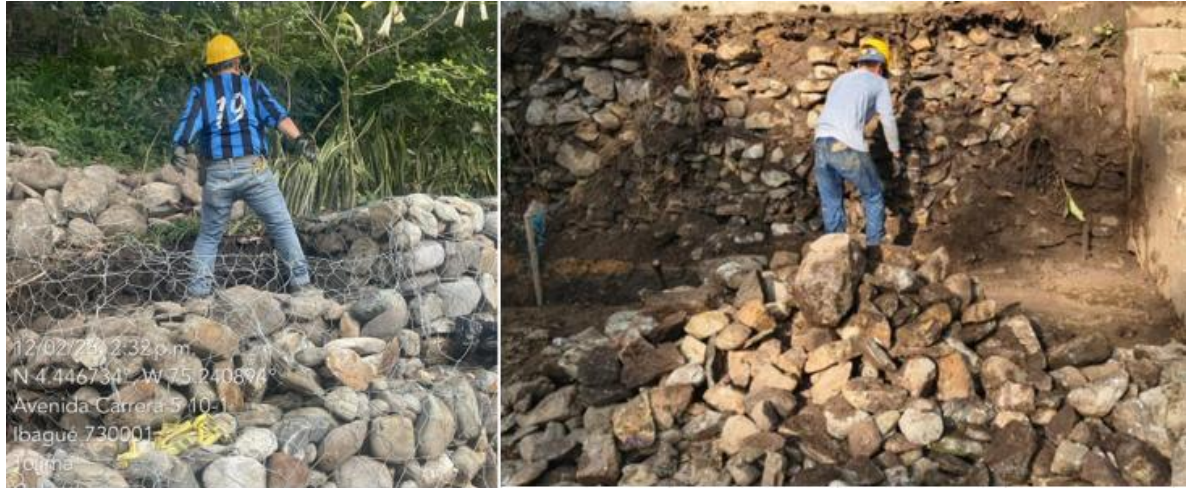
Se ejecutó la demolición técnica y controlada de los gaviones existentes, los cuales presentaban deterioro estructural, deformaciones y pérdida de capacidad de contención, comprometiendo la estabilidad del talud y la funcionalidad del sistema de retención.

Con esta actividad se dejó el área en condiciones adecuadas para la posterior reconstrucción del sistema de contención, asegurando bases estables y cumplimiento de las especificaciones estructurales del proyecto.

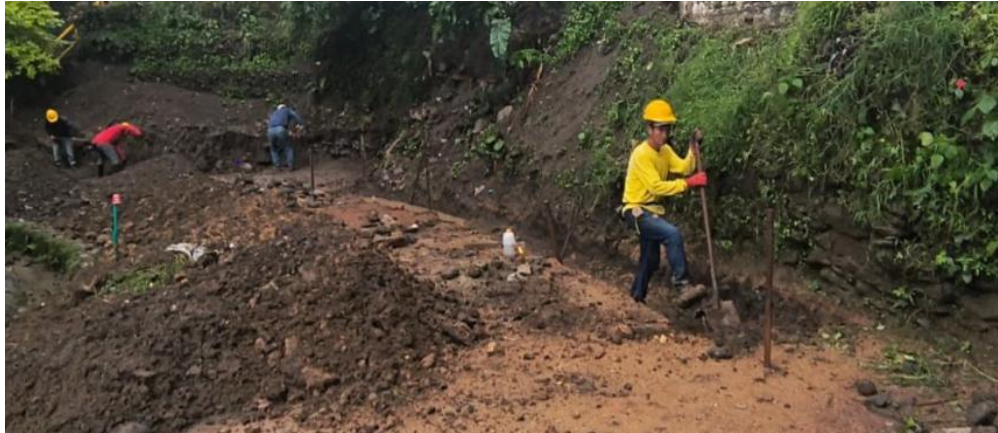
- Se desarrollaron excavaciones manuales destinadas a la conformación de la base estructural para la instalación de los nuevos gaviones, conforme a las dimensiones y cotas establecidas en el diseño.

Previo a la instalación de la base, se verificó la capacidad portante del terreno natural, comprobando que las condiciones geotécnicas fueran aptas para soportar las cargas transmitidas por el sistema de contención. En caso de identificarse material no competente, se realizó su retiro y reemplazo con material adecuado, garantizando estabilidad y comportamiento estructural óptimo del conjunto.

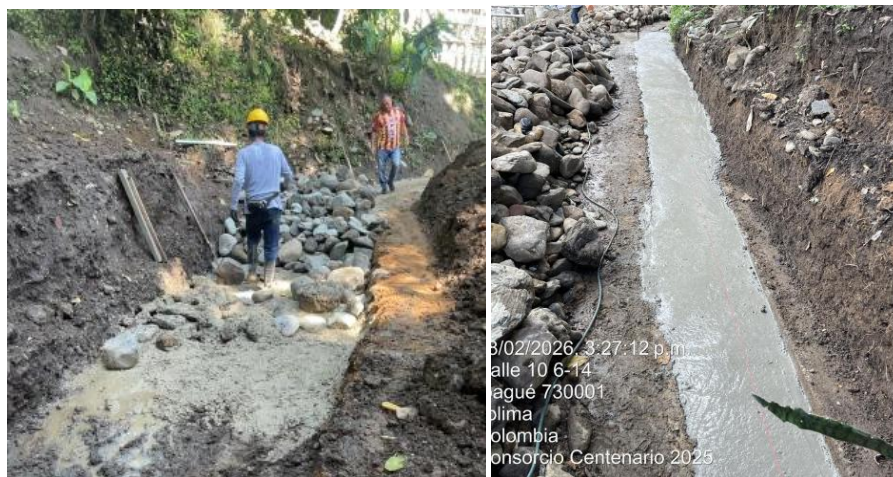
- Se llevó a cabo la fundida de concreto ciclópeo como capa de nivelación y cimentación superficial para el sistema de gaviones, conforme a las especificaciones técnicas del proyecto.

Durante la fundida se controlaron espesores, alineación y niveles, asegurando una superficie uniforme que permita la correcta instalación del primer nivel de gaviones. Esta capa cumple la función de mejorar la distribución y transferencia de cargas del sistema de contención hacia el terreno de fundación, incrementando la estabilidad global y reduciendo riesgos de asentamientos diferenciales.

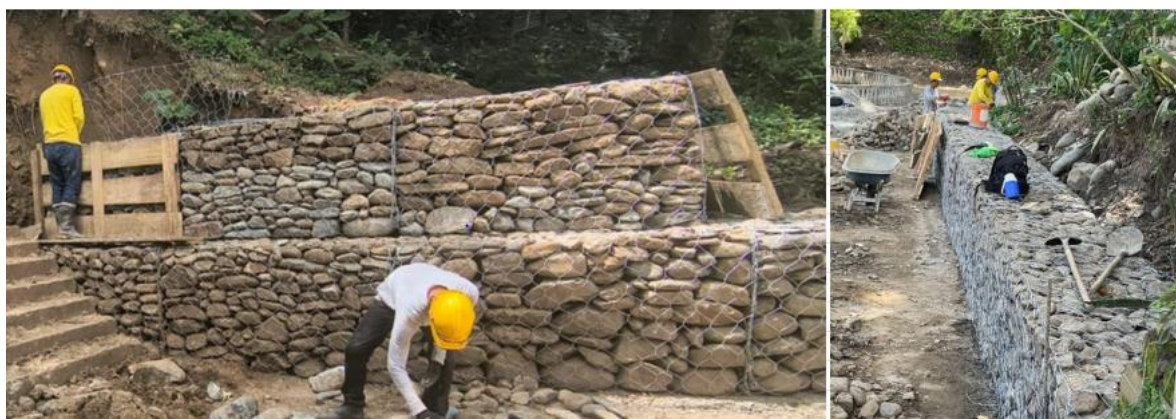
- Se ejecutó la construcción de nuevos gaviones conforme a las especificaciones técnicas del proyecto, utilizando mallas galvanizadas de doble torsión y material pétreo seleccionado. La actividad incluyó la adecuación y nivelación de la superficie de apoyo, asegurando condiciones estables para la cimentación de las canastillas. Posteriormente, se realizó el armado y posicionamiento de los gaviones, verificando criterios de verticalidad, alineación longitudinal y correcta modulación entre unidades.

Se efectuó el amarre estructural de las mallas galvanizadas mediante alambre de unión, garantizando continuidad, rigidez y comportamiento monolítico del conjunto. El llenado se realizó con piedra de tamaño adecuado, dispuesta manualmente para asegurar trabazón interna, correcta distribución de cargas y adecuado confinamiento del material pétreo. Durante el proceso se ejecutó compactación manual progresiva y ajuste del material, evitando vacíos internos y minimizando riesgos de asentamientos diferenciales. Finalmente, se realizó el cierre y aseguramiento de tapas, garantizando estabilidad, drenaje natural y correcto desempeño estructural del muro de contención construido.

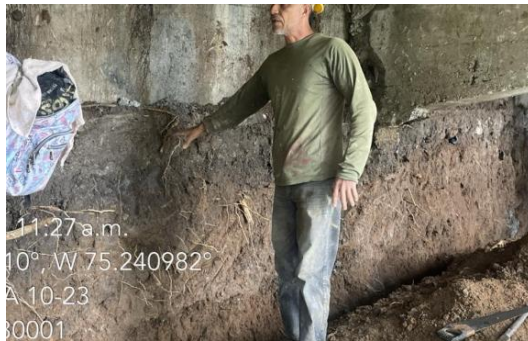
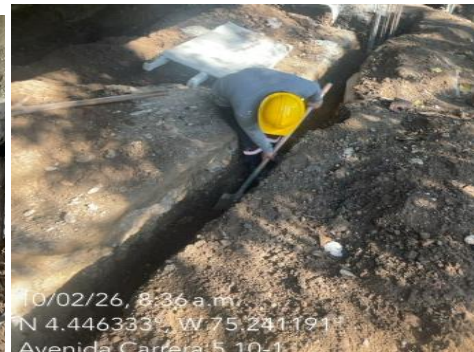
- Adicionalmente, bajo la Calle 10 se realizaron excavaciones manuales para reforzamiento estructural del andén existente, el cual presentaba debilidades asociadas a deficiencias en su configuración inicial. Estas actividades incluyeron retiro de material suelto, mejoramiento puntual de subrasante y preparación para posterior intervención estructural.

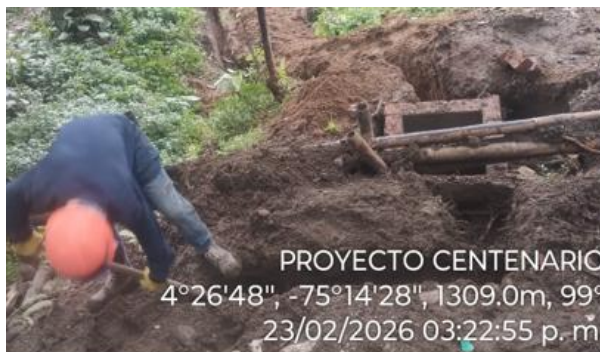
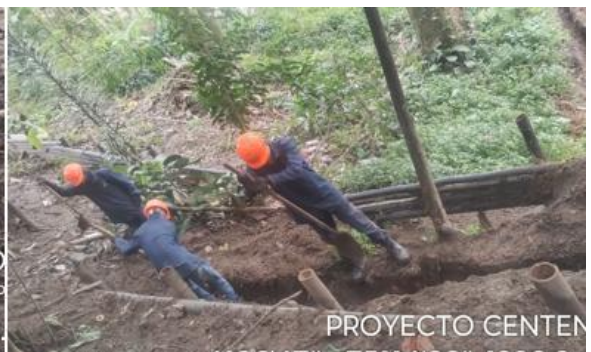
- Se ejecutaron excavaciones manuales para la instalación de cajas eléctricas y ductería subterránea, conforme a los planos eléctricos aprobados y a la normativa técnica vigente.

Con esta actividad se garantiza una infraestructura eléctrica segura, alineada a diseño y protegida frente a agentes externos y esfuerzos mecánicos.

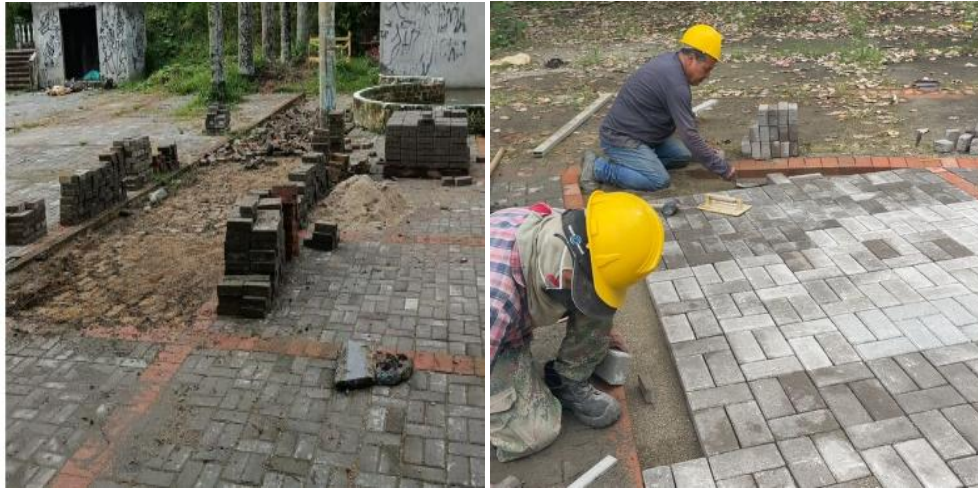
- Finalmente, se culminó el retiro de adoquines deteriorados y la instalación de nuevo adoquín, incluyendo conformación y compactación de base granular, control de pendientes, confinamiento lateral y sellado de juntas, garantizando estabilidad superficial y adecuada evacuación de aguas lluvias.

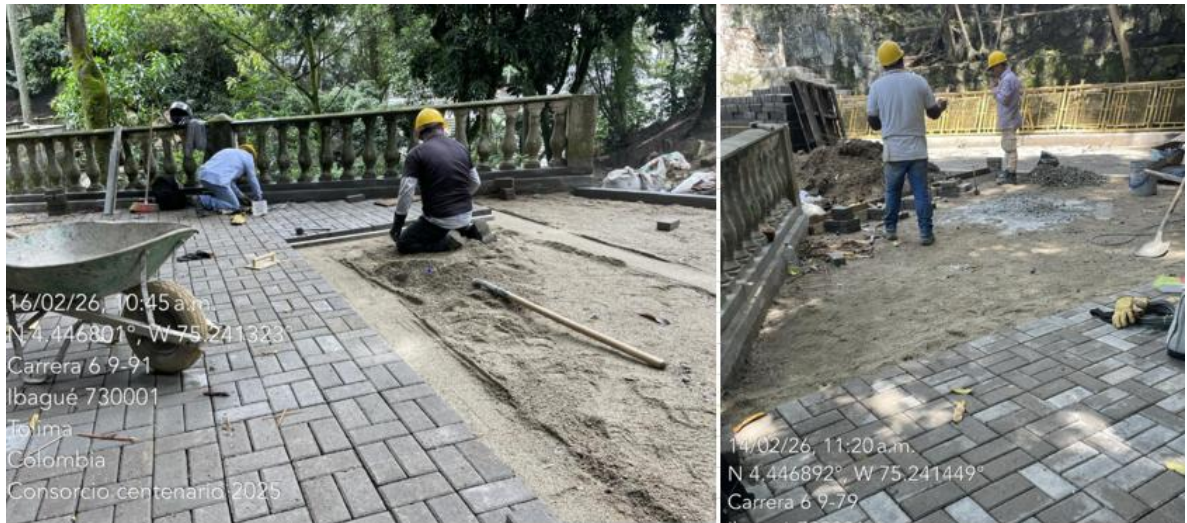
- Se ejecutó el retiro técnico del adoquín existente en mal estado ubicado frente al túnel, debido a deterioro superficial, pérdida de confinamiento lateral y asentamientos diferenciales que afectaban la estabilidad y funcionalidad del andén. La actividad incluyó levantamiento manual de las piezas, retiro del material de base suelto o contaminado y limpieza del área intervenida. El material retirado es acopiado y almacenado temporalmente conforme a los lineamientos contractuales y a las instrucciones de la interventoría, garantizando su adecuada disposición y posterior entrega.

Previo a la instalación del nuevo adoquín, se realizó la verificación y reconformación de la subrasante, incluyendo nivelación, ajuste de pendientes para evacuación de aguas lluvias y compactación de la base granular hasta alcanzar condiciones óptimas de soporte. Se verificaron espesores y densidades de compactación conforme a especificaciones técnicas. Posteriormente, se efectuó la instalación del nuevo adoquín bajo criterios de alineación longitudinal y transversal, control de modulación, mantenimiento de juntas uniformes y adecuada pendiente superficial. Se garantizó el confinamiento perimetral mediante bordillos existentes o reconstruidos, asegurando estabilidad del sistema y evitando desplazamientos futuros. Finalmente, se realizó el sellado de juntas con material fino y vibrado superficial para asegurar la correcta trabazón entre piezas, logrando una superficie uniforme, estable y funcional conforme a los parámetros técnicos establecidos en el proyecto.

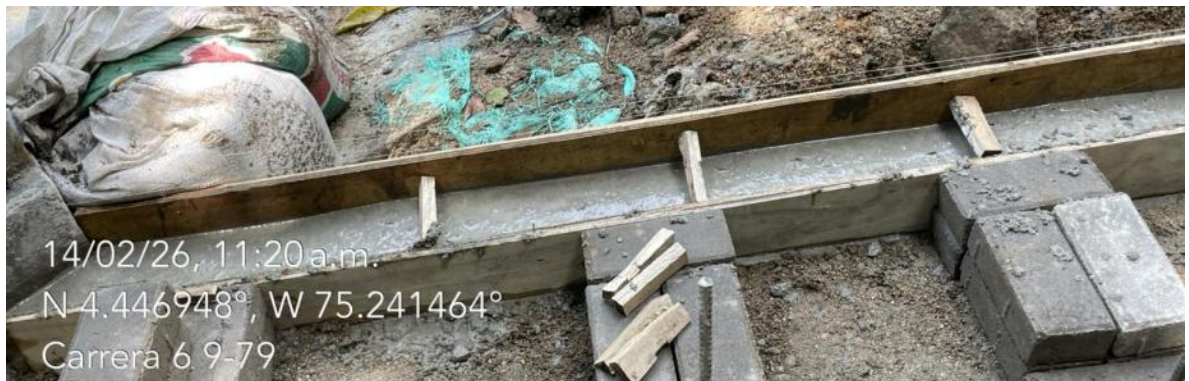
- Se ejecutó la fundida en sitio de bordillos sobre la vía intervenida, conforme a las dimensiones, sección transversal y alineamientos establecidos aprobados. Previo al vaciado, se realizó el replanteo, verificación de niveles, garantizando continuidad longitudinal y correcta transición con las estructuras existentes.

Posteriormente, y como parte del control de calidad y proceso de revisión técnica, se realizaron resanes puntuales solicitados por la interventoría en sectores específicos donde se identificaron imperfecciones menores de acabado superficial, garantizando uniformidad estética y cumplimiento de estándares técnicos antes de su aprobación final.

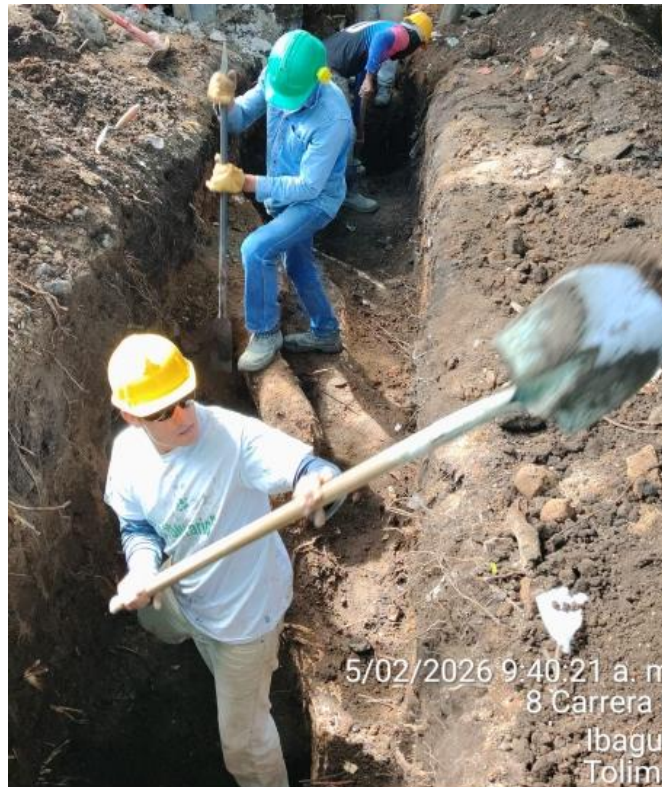
- Se adelantaron excavaciones manuales bajo la Calle 10 con el fin de evaluar y reforzar el andén existente, el cual presentaba manifestaciones de deterioro estructural tales como fisuración, pérdida de rigidez y asentamientos localizados.

La actividad incluyó retiro controlado de material de relleno, limpieza de elementos expuestos y verificación del estado real de la estructura, permitiendo definir las medidas de reforzamiento necesarias conforme a criterios técnicos. Se procedió a la adecuación del área intervenida para la posterior incorporación de refuerzo estructural y restitución del elemento, garantizando condiciones de estabilidad, seguridad para los usuarios y cumplimiento de los parámetros estructurales establecidos en el proyecto.

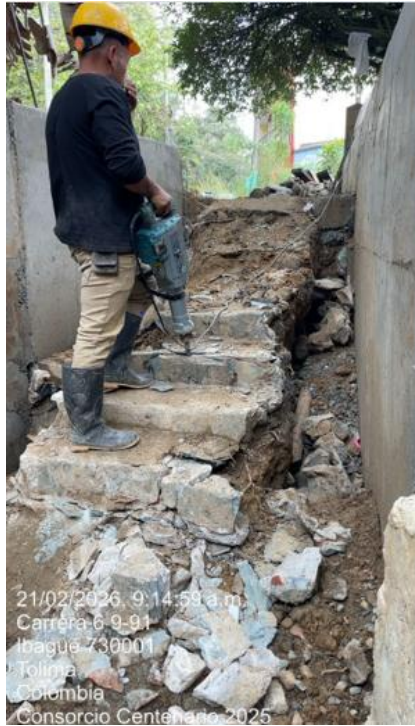
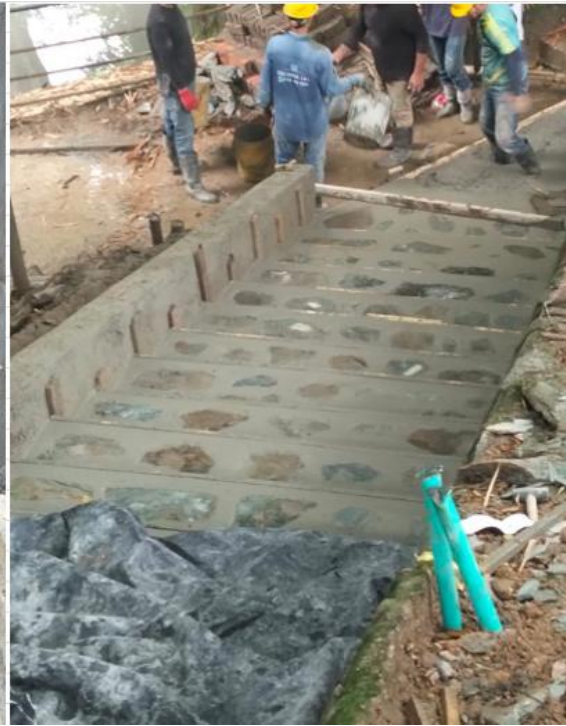
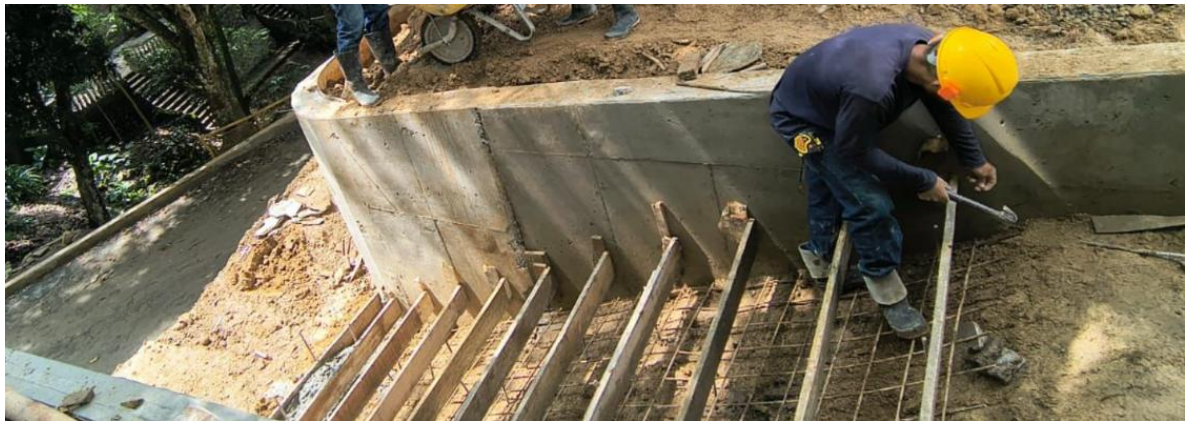
- Se efectuó la demolición técnica y controlada de las escaleras existentes que presentaban deterioro estructural, desgaste superficial y pérdida de uniformidad en sus dimensiones, condiciones que afectaban la seguridad y funcionalidad del tránsito peatonal. La demolición se realizó de manera manual y mecánica, evitando impactos sobre estructuras adyacentes y garantizando la adecuada disposición del material resultante.

durabilidad y seguridad para los usuarios, cumpliendo con los estándares técnicos establecidos en el contrato.

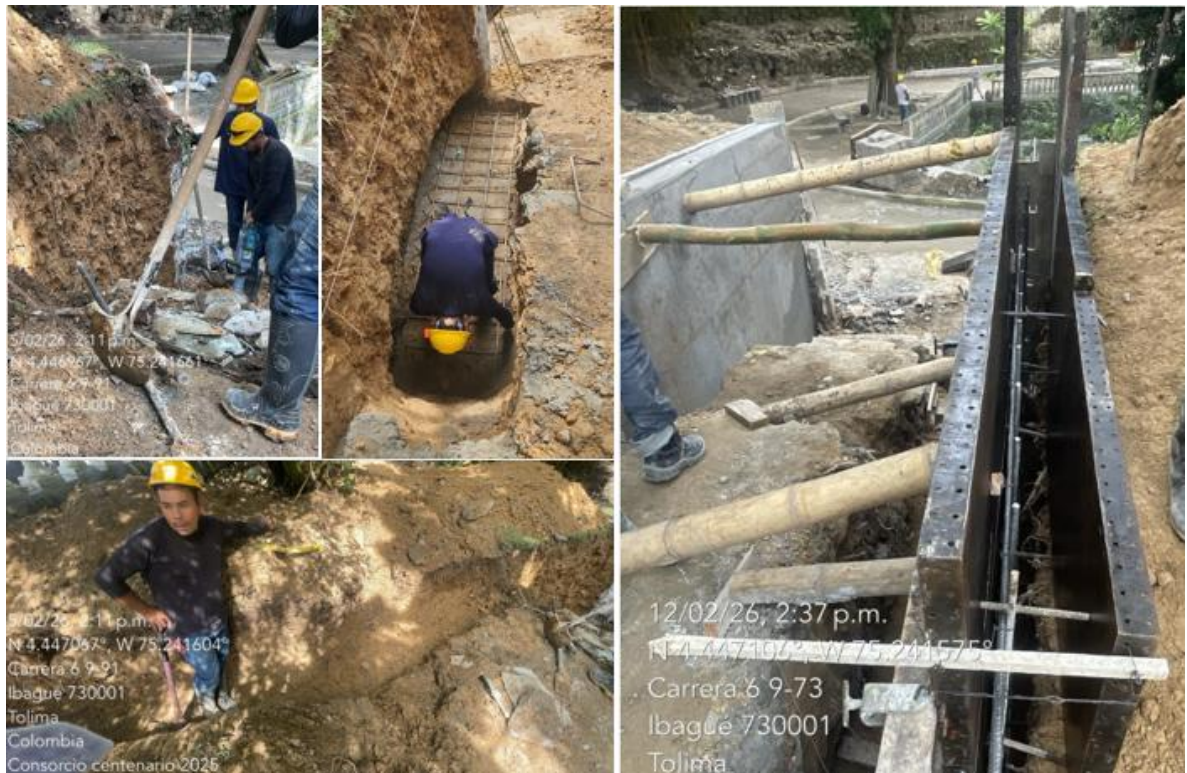
- Demolición técnica y controlada de muros existentes que presentaban deterioro avanzado, fisuración estructural y pérdida de capacidad resistente, evidenciándose fallas asociadas a empujes laterales del terreno y a procesos de humedad permanente. La actividad se ejecutó mediante procedimientos manuales y mecánicos controlados, evitando desestabilización adicional de los taludes y protegiendo las estructuras contiguas.

Se efectuó la excavación y perfilado del terreno hasta alcanzar nivel de fundida competente, verificando condiciones de estabilidad y capacidad portante. Posteriormente, se ejecutó la fundida de nuevos muros de contención en concreto reforzado, conforme a los diseños estructurales aprobados, incorporando acero de refuerzo debidamente anclado y cumpliendo con recubrimientos, espesores y secciones especificadas. El proceso incluyó instalación de formaletas alineadas y aplomadas, vaciado del concreto con la resistencia estructural requerida, vibrado mecánico para asegurar adecuada compactación y curado controlado para garantizar el desarrollo óptimo de resistencia. Estos nuevos muros cumplen función estructural de estabilización de taludes y control de empujes laterales del terreno, restableciendo condiciones de seguridad, durabilidad y estabilidad en el sector intervenido, mitigando riesgos de desplazamiento o colapso futuro.

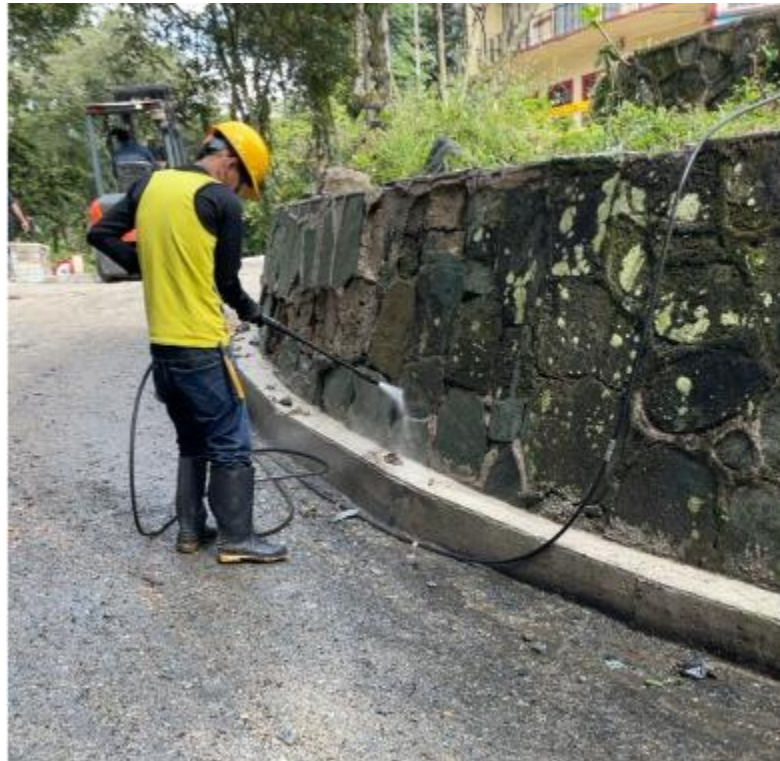
- Se realizaron labores de limpieza técnica mediante hidro lavadora en terrazas y muros revestidos en piedra laja, con el propósito de remover suciedad acumulada, material particulado, biopelículas, residuos orgánicos, eflorescencias y restos de morteros antiguos que pudieran afectar la adherencia de los nuevos materiales. La actividad se ejecutó aplicando presión controlada, evitando el desprendimiento de piezas en buen estado y protegiendo juntas estructurales existentes. Posteriormente, se efectuó

Este procedimiento permitió garantizar una superficie limpia, estable y con condiciones óptimas de rugosidad para los procesos posteriores de reposición, enchape y emboquillado, asegurando adecuada adherencia del mortero de pega y mejor desempeño a largo plazo del acabado arquitectónico.

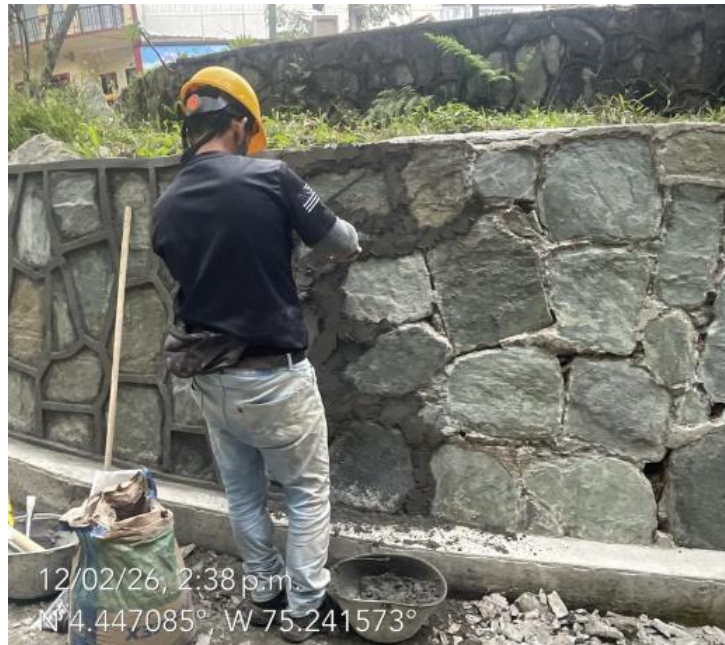
- Se ejecutó la refacción y homogeneización de muros revestidos en piedra laja, con el objetivo de corregir irregularidades, reponer piezas deterioradas o desprendidas y garantizar continuidad en el acabado arquitectónico del conjunto intervenido. Reposición de elementos faltantes utilizando piedra de características similares en tonalidad, textura y espesor, conforme al diseño arquitectónico aprobado. Se empleó mortero de pega con dosificación controlada, asegurando adecuada fijación y nivelación de las piezas. Se realizó el emboquillado de juntas y ajustes finos de alineación para lograr uniformidad en planos, verticalidad y continuidad visual entre sectores nuevos y existentes. Con esta intervención se garantiza coherencia estética, estabilidad del revestimiento y mayor durabilidad frente a condiciones ambientales, manteniendo la identidad arquitectónica del proyecto.

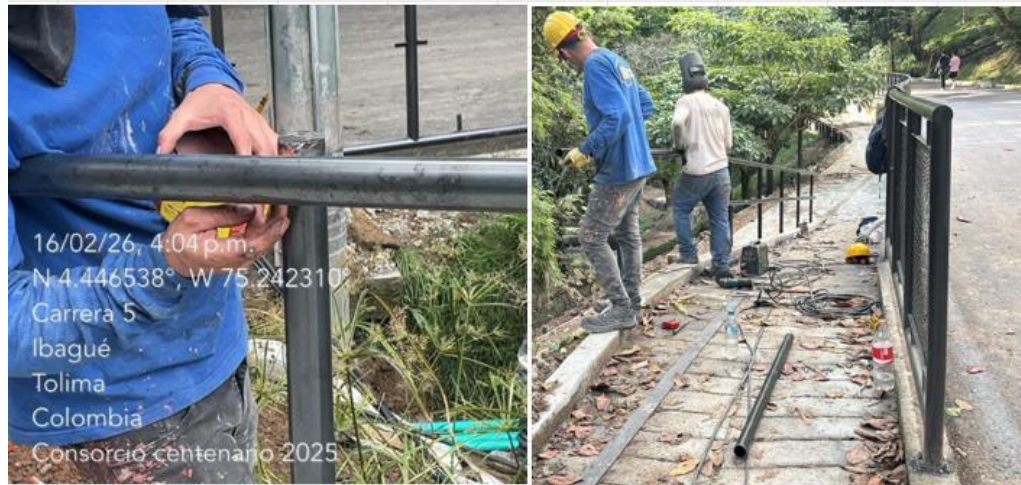
- Mantenimiento y reforzamiento en barandas metálicas ubicadas en sectores perimetrales, laterales de la concha acústica y portones de acceso, con el objetivo de garantizar su estabilidad estructural, durabilidad y adecuada presentación arquitectónica.

Las actividades iniciaron con la inspección detallada de los elementos metálicos, identificando puntos de corrosión, soldaduras fisuradas, desprendimiento de pintura y zonas con pérdida de sección. Posteriormente, se realizaron trabajos de soldadura para reforzar uniones estructurales y restablecer continuidad en elementos que presentaban debilitamiento, asegurando correcta penetración y acabado de cordones.

Se efectuó lijado mecánico y limpieza de superficies para remover óxido, pintura deteriorada y partículas sueltas, garantizando un perfil de anclaje adecuado para el sistema de recubrimiento. Seguidamente, se aplicó base anticorrosiva de protección, cubriendo completamente las superficies intervenidas, y posteriormente se realizó la aplicación de pintura de acabado color Gris Grafito, asegurando uniformidad tonal y espesor adecuado de capa. Con esto se garantiza protección efectiva contra la corrosión, mejora en la adherencia del recubrimiento, prolongación de la vida útil de los elementos metálicos y recuperación de la uniformidad estética del conjunto arquitectónico.

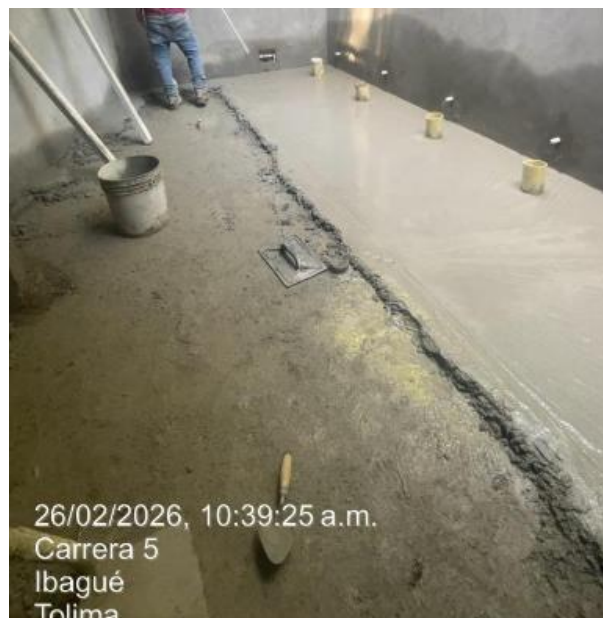
- Se realizó la fundida de alistado en el baño gris, como preparación de superficie para la posterior instalación de baldosas. La actividad incluyó limpieza y verificación del soporte existente, control de niveles y pendientes hacia los puntos de desagüe, garantizando adecuado escurrimiento de aguas. Posteriormente, se procedió a la colocación del mortero de alistado, asegurando espesor uniforme, correcta nivelación y acabado liso apto para recibir el enchape cerámico.

Se verificó alineación, planimetría y tiempos de fraguado antes de programar la instalación de las baldosas, garantizando adherencia óptima y durabilidad del acabado final.

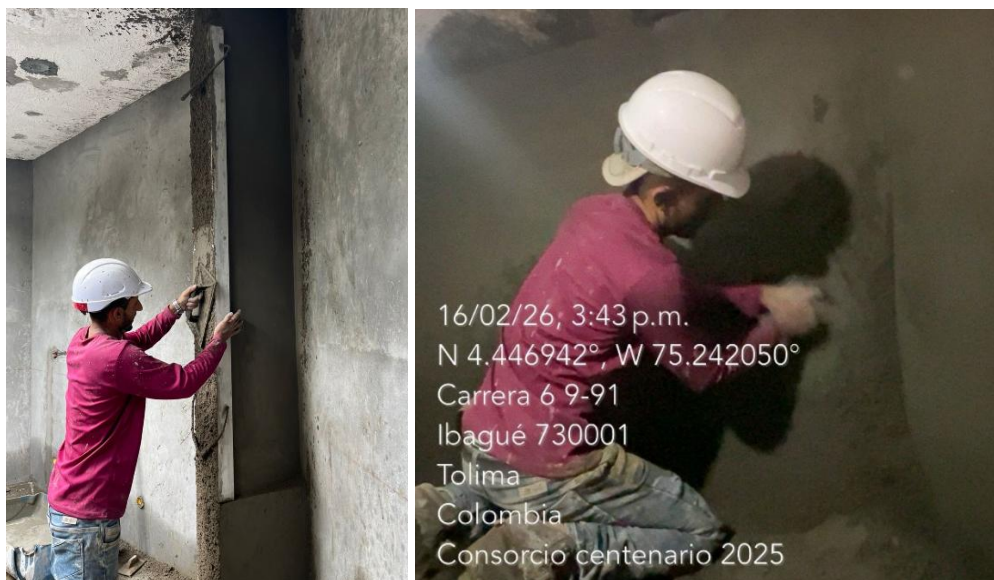
- Se culminó el pañetado interno de los muros en baños y camerinos, ejecutando la aplicación de mortero con dosificación controlada conforme a especificaciones técnicas del proyecto. Previamente se realizó la limpieza de superficies, retiro de material suelto y humectación adecuada del sustrato para garantizar óptima adherencia del mortero. La actividad incluyó la colocación de maestras y guías para asegurar plomos, alineaciones y espesores uniformes, corrigiendo irregularidades existentes en los paramentos. Se verificó la verticalidad y planimetría de los muros, garantizando superficies continuas y homogéneas aptas para la posterior instalación de revestimientos cerámicos, pintura o enchapes según diseño arquitectónico.

Asimismo, se cuidaron encuentros con vanos, filos, esquinas y pasos de instalaciones hidrosanitarias y eléctricas, asegurando remates técnicos adecuados y evitando interferencias con los acabados finales. Con la culminación de esta actividad, los espacios intervenidos quedan técnicamente preparados para la fase de instalación de acabados, cumpliendo condiciones de estabilidad, adherencia y uniformidad requeridas.

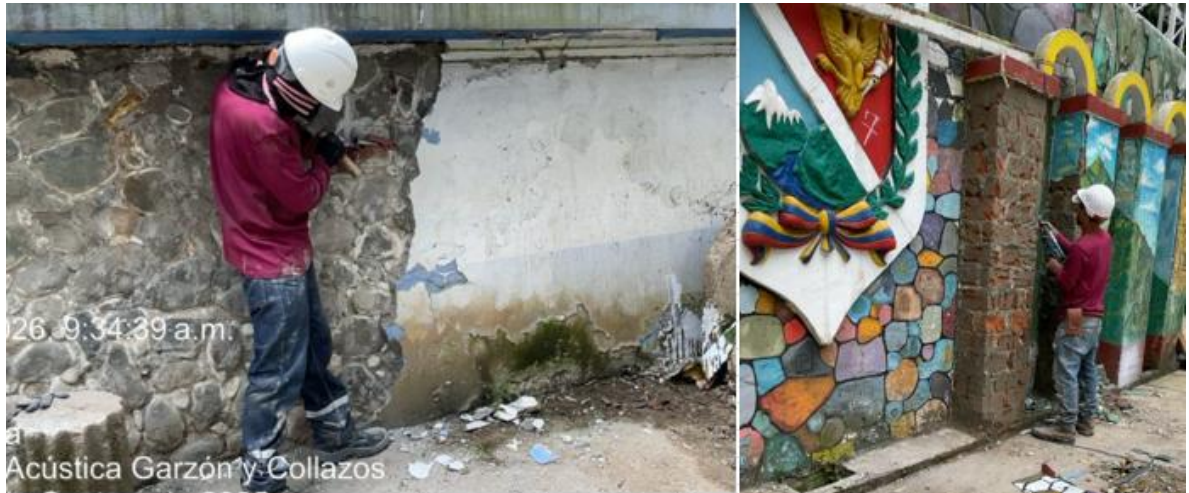
- En el área de la tarima se realizó la demolición controlada de pañetes existentes que presentaban deterioro por presencia prolongada de humedad, evidenciándose desprendimientos, fisuración y pérdida de adherencia al sustrato. La intervención incluyó el retiro manual del mortero afectado hasta encontrar superficie firme y estable, evitando comprometer los elementos estructurales subyacentes. Posteriormente, se efectuó la limpieza profunda del área intervenida, eliminando residuos sueltos, sales y

Esta actividad preventiva permite eliminar zonas vulnerables susceptibles a futuros desprendimientos, mejora las condiciones del soporte y garantiza que la posterior reposición del pañete se realice sobre una base técnicamente adecuada, asegurando mayor durabilidad y estabilidad del acabado final.

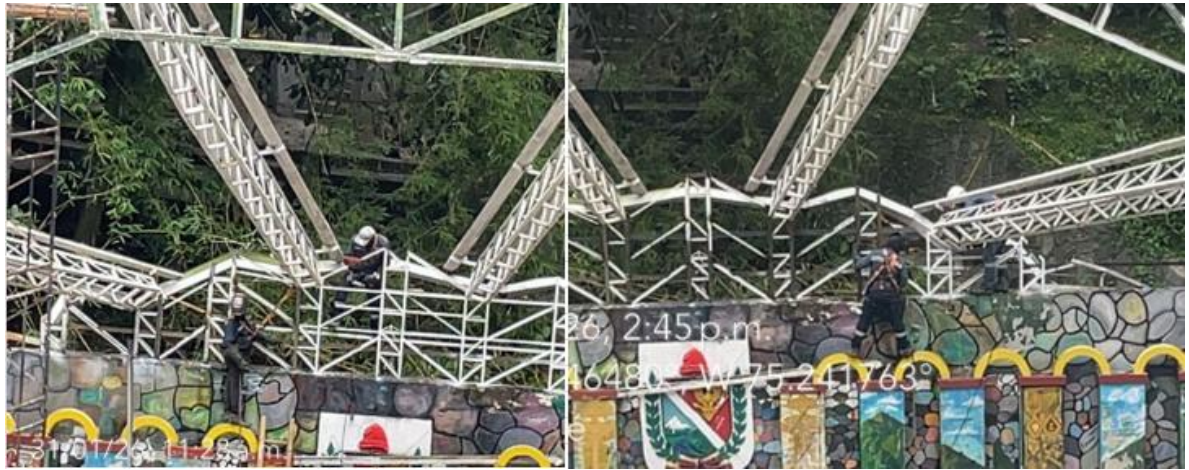
- Se continuó con el proceso de reforzamiento estructural de la concha acústica, atendiendo observaciones técnicas relacionadas con pérdida de rigidez en algunos puntos de unión y exposición prolongada a condiciones ambientales. La intervención incluyó la instalación de ángulos estructurales metálicos como elementos de rigidización y refuerzo, los cuales fueron debidamente alineados y anclados conforme a los criterios definidos en la evaluación técnica. Las uniones se ejecutaron mediante soldadura certificada, garantizando correcta penetración, continuidad de cordones y adecuada transferencia de cargas entre los elementos estructurales.

Se efectuó el sellado de juntas y puntos estratégicos con Sikaflex, con el fin de evitar filtraciones de agua hacia los elementos metálicos y estructurales, reduciendo el riesgo de corrosión interna y prolongando la vida útil del sistema. Con estas actividades se mejora el comportamiento estructural

global de la concha acústica, incrementando su estabilidad, durabilidad y seguridad para el uso previsto.

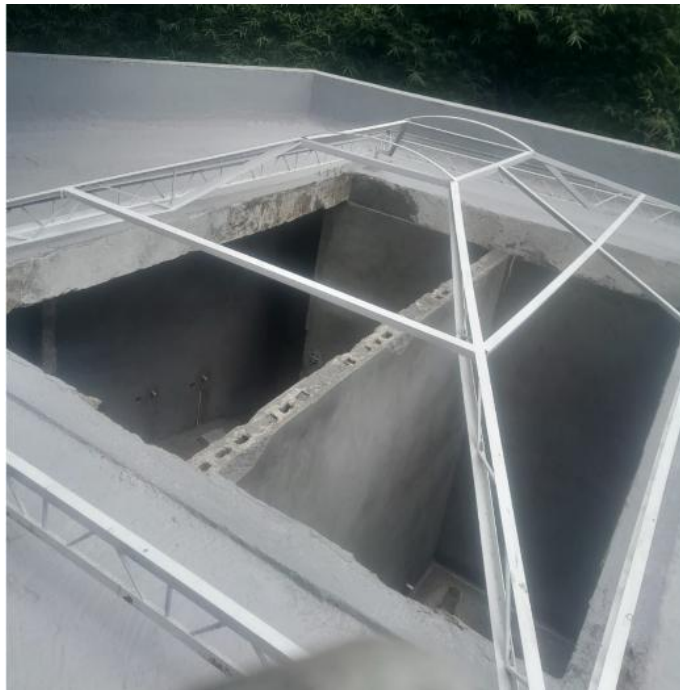
- Se ejecutó la intervención integral de la cubierta correspondiente al baño gris, iniciando con el retiro de elementos deteriorados tales como impermeabilizantes vencidos, capas sueltas, material fisurado y residuos acumulados que comprometían la estanqueidad del sistema. se realizó la limpieza y preparación de la superficie soporte, incluyendo resanes puntuales en zonas con microfisuras o irregularidades, garantizando una base continua y estable para la aplicación del nuevo sistema impermeabilizante. Se verificaron pendientes hacia los puntos de drenaje para asegurar correcta evacuación de aguas lluvias y evitar empozamientos. La impermeabilización se aplicó conforme a las especificaciones técnicas del producto seleccionado, respetando tiempos de secado entre capas y espesores recomendados por el fabricante, asegurando continuidad del recubrimiento en encuentros, bordes y puntos críticos como desagües y penetraciones. Con esta intervención se restablecen condiciones adecuadas de estanqueidad, se previenen filtraciones hacia los espacios interiores y se mejora la durabilidad del sistema constructivo de la cubierta.

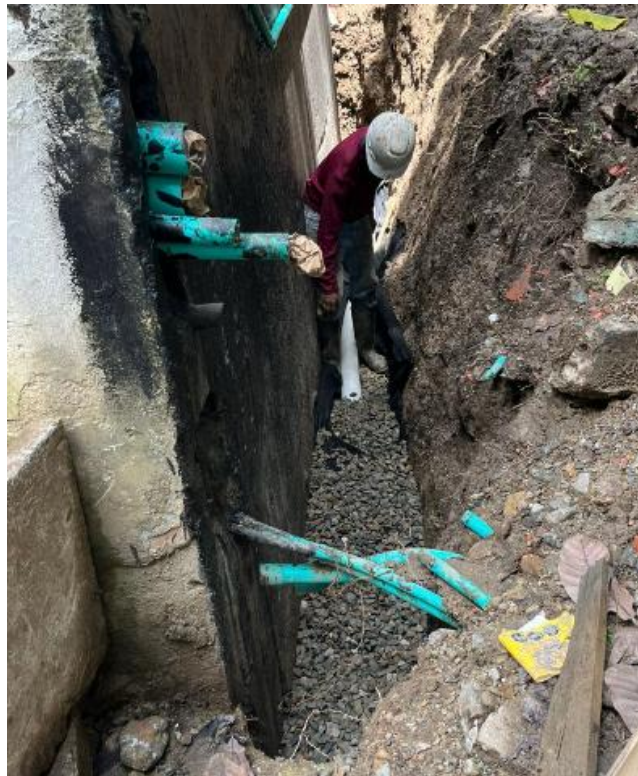
- Como medida correctiva frente a la presencia de humedad proveniente del talud contiguo a los camerinos, se ejecutó la excavación y construcción de un sistema de drenaje tipo filtro francés, con el propósito de interceptar y conducir adecuadamente las aguas infiltradas, reduciendo la presión hidrostática sobre los muros y mejorando las condiciones de estabilidad del terreno. La actividad inició con la excavación longitudinal controlada a un costado de la estructura, alcanzando la profundidad y pendiente necesarias para garantizar flujo gravitacional hacia el punto de descarga definido. Se realizó el perfilado y nivelación del fondo de la zanja, asegurando una base uniforme. Se instaló tubería perforada de drenaje, envuelta en geotextil no tejido para evitar colmatación por finos, y se colocó material granular filtrante (grava 3/4) conforme a especificación técnica. El sistema fue complementado con recubrimiento superior y confinamiento adecuado, garantizando su estabilidad y funcionamiento continuo.

Con la implementación de este filtro francés se mejora significativamente el drenaje subterráneo, se disminuye la acumulación de humedad en el trasdós de los muros y se mitiga el riesgo de deterioro estructural por presencia constante de agua, contribuyendo a la durabilidad de la estructura intervenida.

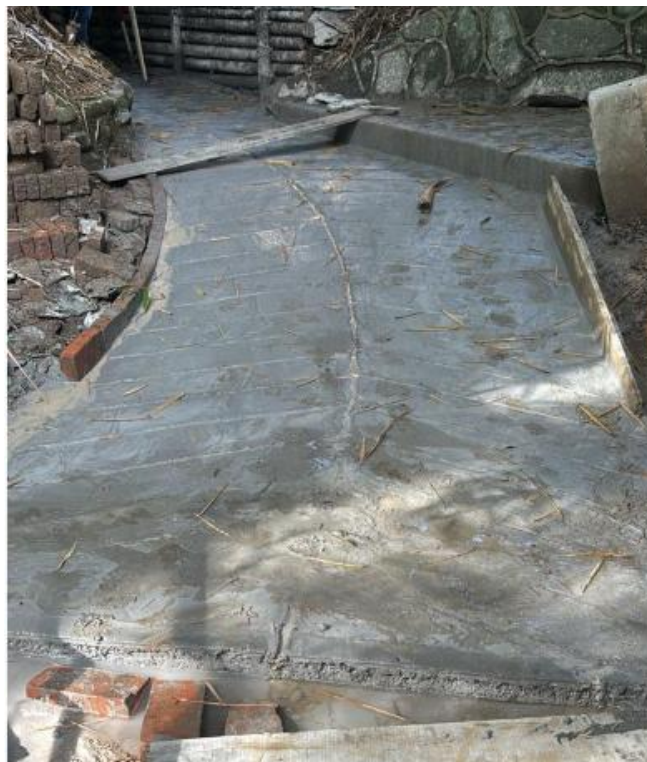
- Se realizó la fundida in sitio de balaustres en concreto, conforme a las dimensiones, geometría y especificaciones arquitectónicas establecidas para la recuperación del cerramiento en la Calle 10. El proceso incluyó preparación de moldes, dosificación controlada del concreto, vibrado para evitar vacíos internos y curado adecuado para garantizar el desarrollo óptimo de resistencia.
- Se ejecutó la fundida de rampa en concreto, incorporando acabado superficial tipo espina de pescado. Previamente se realizó la conformación

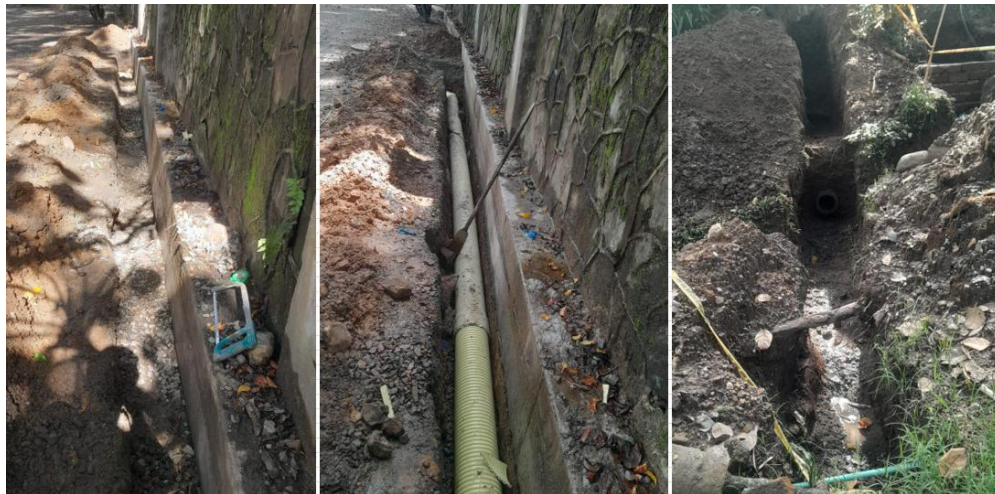
- Se realizaron excavaciones longitudinales paralelas a la carrera 4.<sup>a</sup> con el fin de instalar nuevas tuberías de 6" y 8", como solución técnica frente a interferencias identificadas con redes privadas existentes que impedían el adecuado funcionamiento del sistema proyectado.

Se ejecutó la excavación e instalación de tubería de 10" entre pozos existentes ubicados frente a la Cafetería El Árbol, en reemplazo de una red colapsada que presentaba obstrucciones y deterioro estructural, afectando la conducción eficiente de aguas. Excavación hasta alcanzar la cota de instalación, retiro de tubería deteriorada y disposición adecuada del material extraído. Se verificaron pendientes hidráulicas conforme a diseño, asegurando flujo por gravedad hacia el pozo receptor. La nueva tubería fue instalada garantizando alineación, nivelación y correcta unión de juntas, asegurando estanqueidad del sistema. Posteriormente, se realizó relleno técnico con material seleccionado y compactación por capas para evitar asentamientos diferenciales.

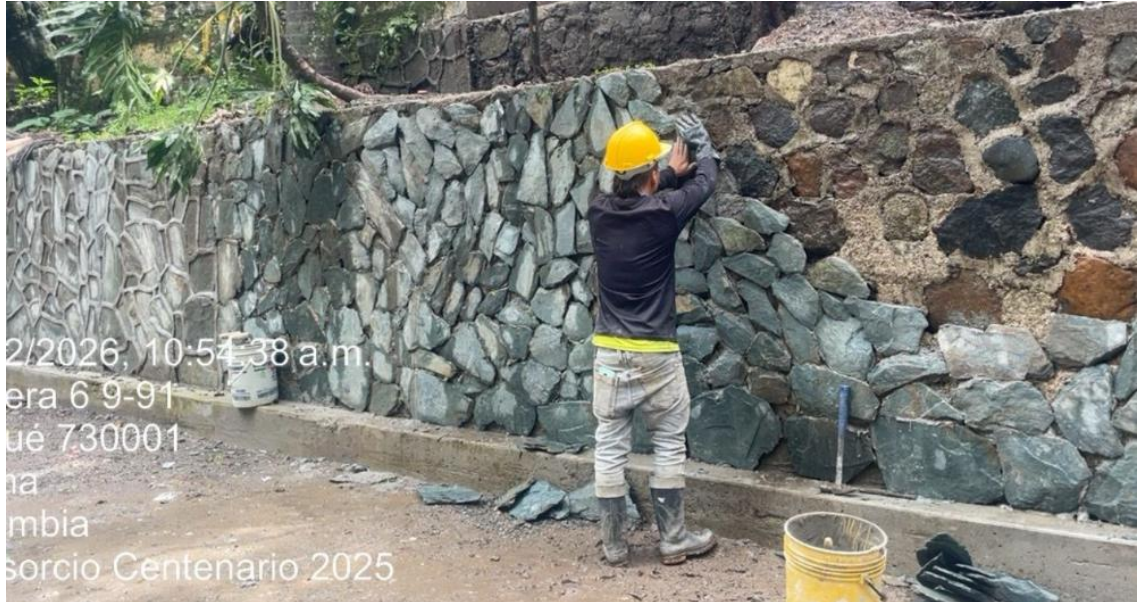
- Se realizó el enchapado en piedra laja sobre muros destinados a fachada arquitectónica, conforme a los lineamientos estéticos y especificaciones técnicas del proyecto.

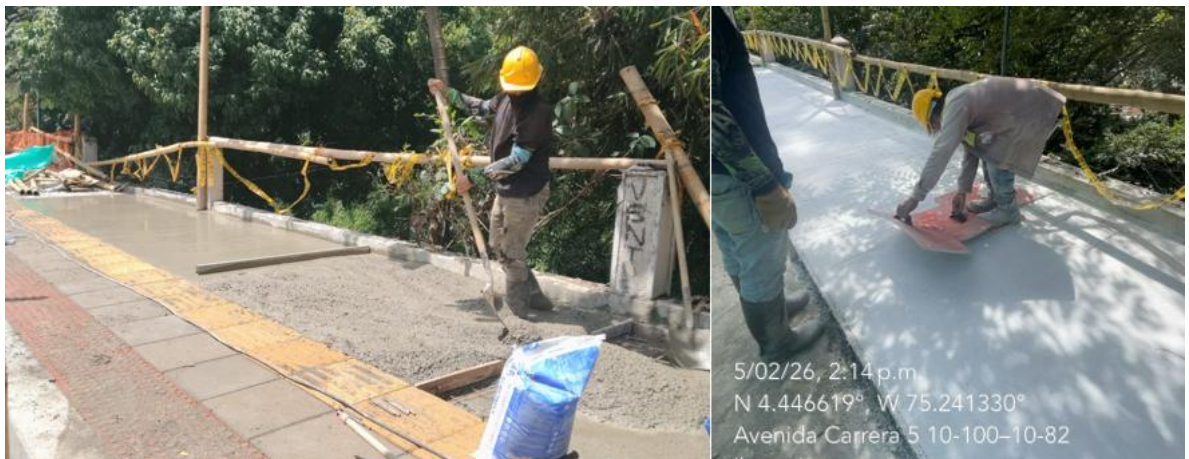
- Se realiza fundida del nuevo andén en concreto estampado, aplicando el acabado según patrón arquitectónico definido. Durante la ejecución se incorporaron losetas guía podotáctiles para accesibilidad universal, asegurando cumplimiento normativo en materia de movilidad incluyente. Se controlaron espesores, niveles y curado del concreto para garantizar durabilidad y correcto desempeño estructural.

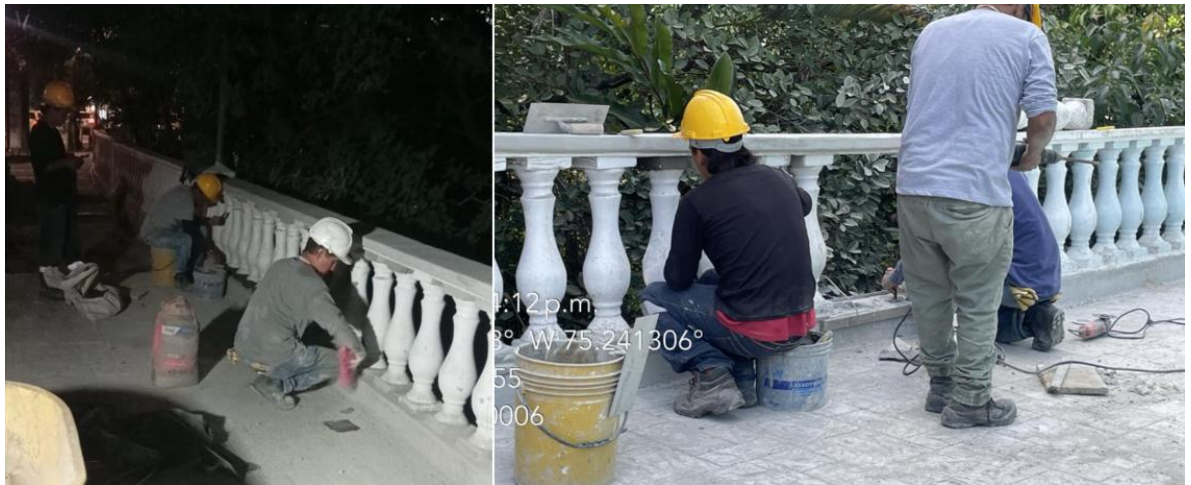
- Se desarrollaron actividades de mantenimiento y restauración de balaustres en concreto, incluyendo lavado a presión para eliminación de suciedad y material particulado, lijado manual para retiro de pintura deteriorada y preparación de superficie.

Posteriormente, se aplicó pintura de acabado conforme a especificaciones técnicas, garantizando adecuada adherencia y uniformidad estética. En los casos donde se evidenciaron fisuras o daños parciales, se realizaron resanes estructurales con mortero de reparación, asegurando recuperación de integridad y estabilidad del elemento.

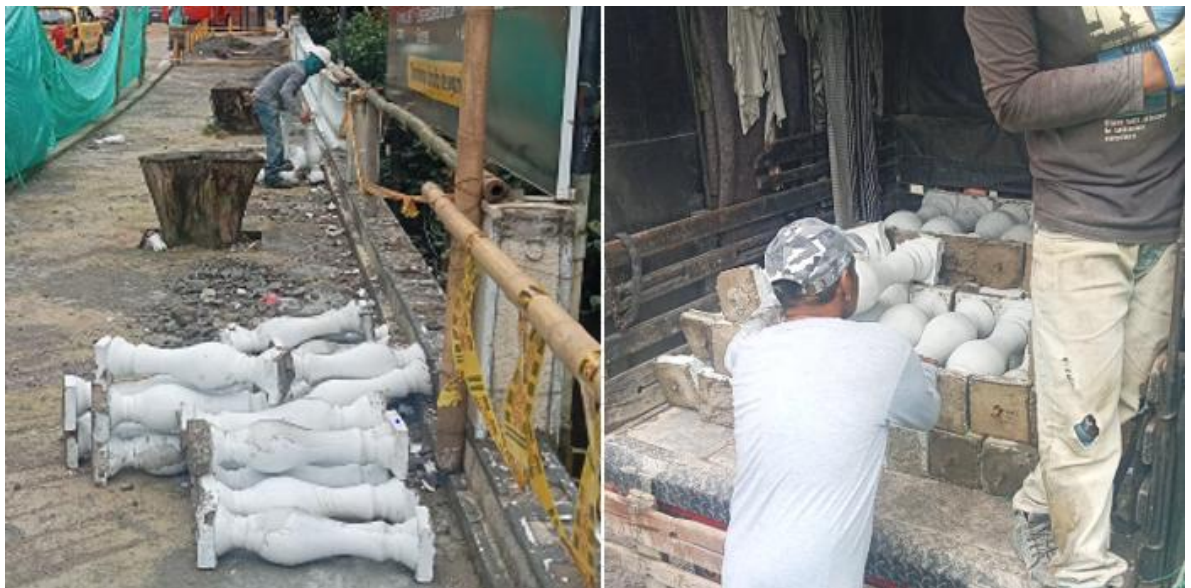
- Se realizó el retiro de balaustres que presentaban fracturas, pérdida de sección o inestabilidad estructural, garantizando condiciones seguras durante el proceso mediante desmontaje controlado.

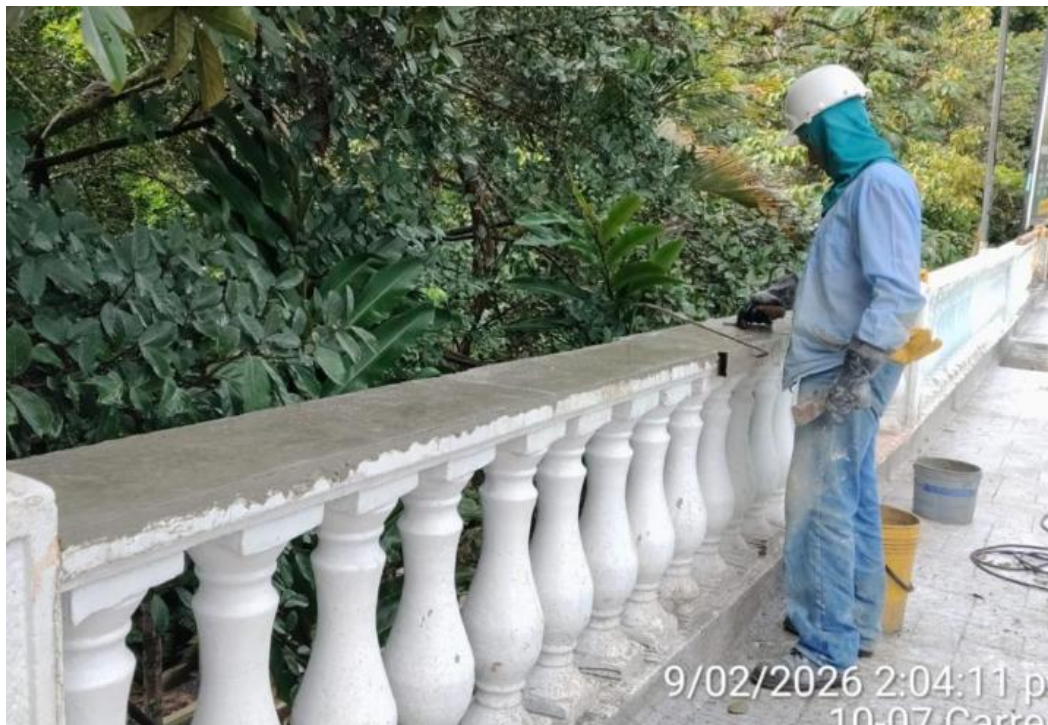
- Se ejecutaron trabajos de resane en cornisas ubicadas sobre la Calle 10, las cuales presentaban fisuras, desprendimientos parciales y deterioro superficial producto de la exposición a la intemperie.

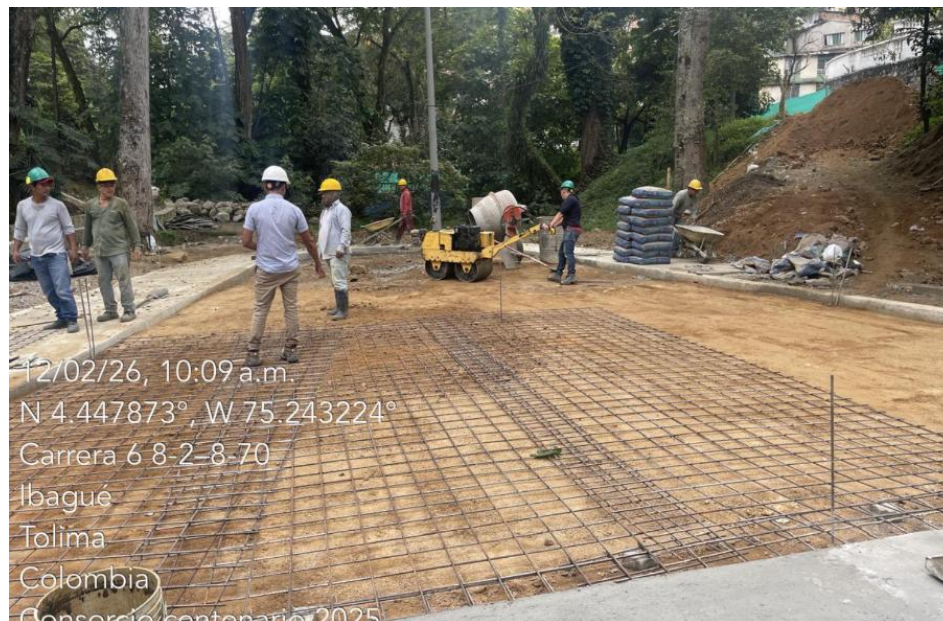
- Se realizaron excavaciones mecánicas y manuales para la conformación de la pista de trote y/o ciclovía infantil, garantizando profundidades conforme a diseño y retiro de material no apto.
