**ADECUACION Y MEJORAMIENTO DEL URBANISMO EN EL  
PARQUECENTENARIO EN LA CIUDAD DE IBAGUE**

**INFORME DE OBRA No 8**

**PERIODO COMPRENDIDO ENTRE 1 AL 28 DE FEBRERO**

**CONTRATO DE OBRA No 2166 DEL 1 DE JULIO DE 2025**

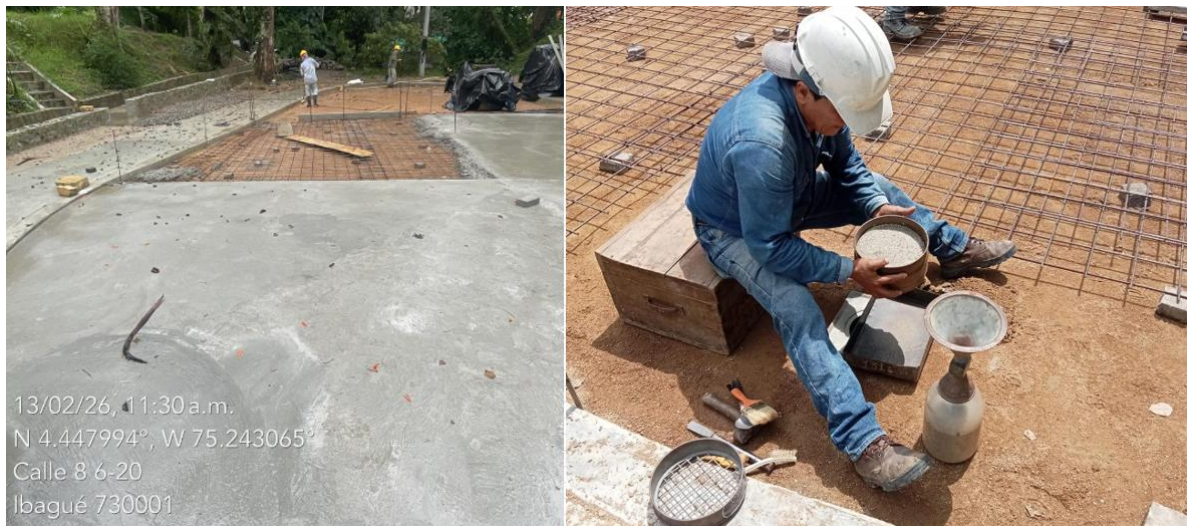
- Se desarrolló la fundida de placa en concreto destinada al área del parque infantil, conforme a las dimensiones y especificaciones técnicas establecidas en el diseño. Previamente se realizó la conformación, nivelación y compactación de la subrasante, garantizando condiciones adecuadas de soporte y pendientes para el correcto drenaje superficial.

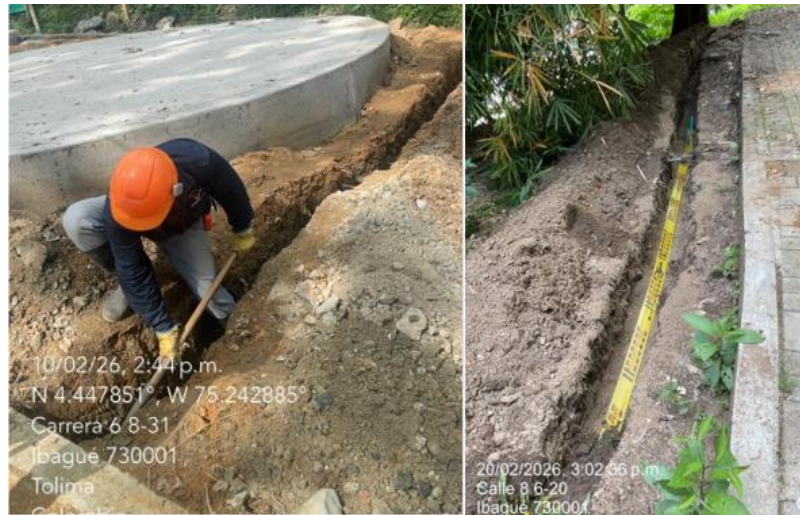
- Se realizaron excavaciones manuales para la conformación de zanjas destinadas a la instalación de ductería eléctrica en el área de senderos, garantizando profundidades y anchos conforme a especificaciones técnicas y normativa vigente. Durante el proceso se verificó la ausencia de interferencias con redes existentes y se aseguró la adecuada separación respecto a otras instalaciones.

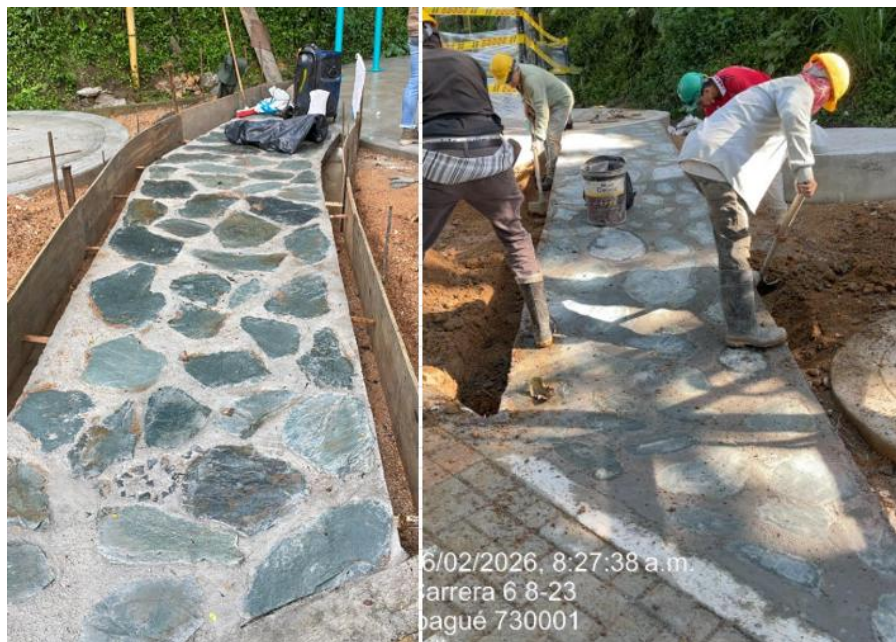
- Se realizó la fundida de senderos en concreto en el área comprendida entre las placas destinadas a calistenia, garantizando previamente la conformación y compactación adecuada de la subrasante.

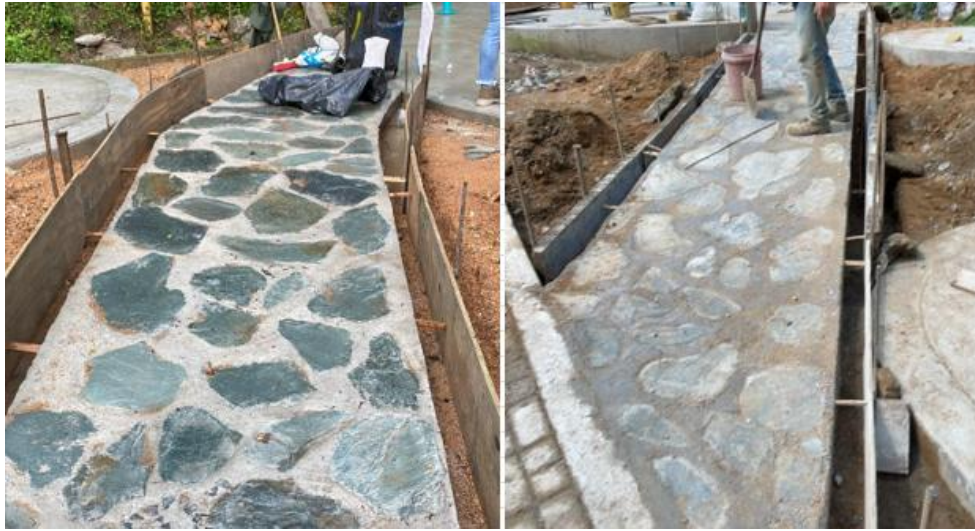
- Se ejecutaron bordillos en concreto como elemento de confinamiento perimetral de las placas y senderos construidos, garantizando estabilidad estructural y control lateral de los elementos.

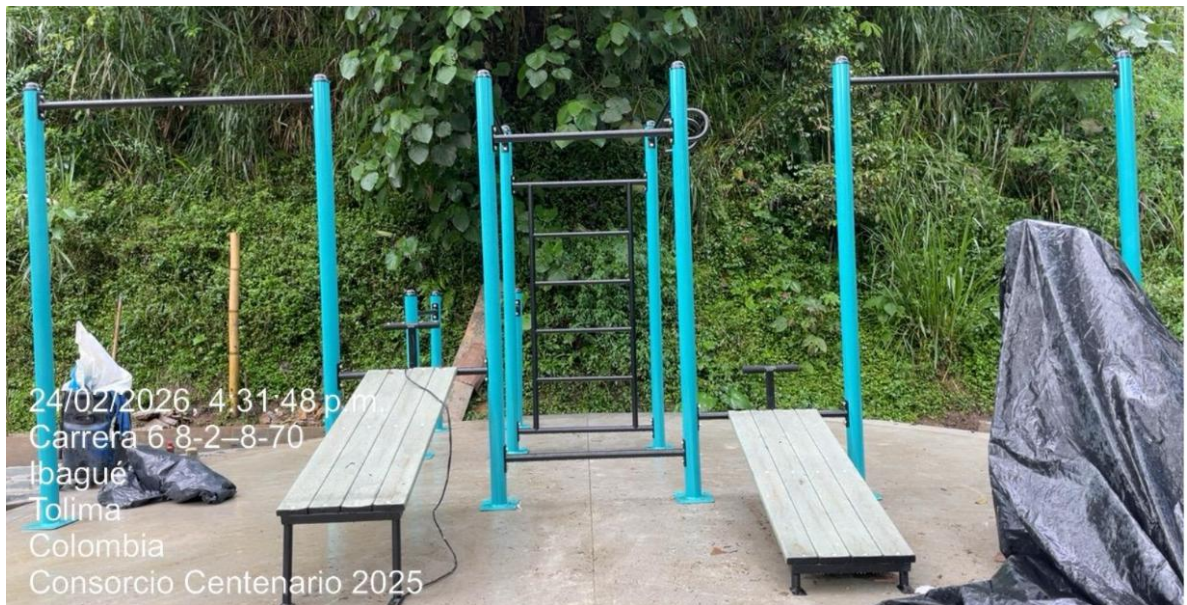
- Se realizó la instalación de dos juegos de calistenia en el área previamente acondicionada, conforme a la distribución y especificaciones técnicas establecidas en el diseño del proyecto.
