**ADECUACION Y MEJORAMIENTO DEL URBANISMO EN EL  
PARQUECENTENARIO EN LA CIUDAD DE IBAGUE**

**INFORME DE OBRA No 9**

**PERIODO COMPRENDIDO ENTRE 1 AL 31 DE MARZO**

**CONTRATO DE OBRA No 2166 DEL 1 DE JULIO DE 2025**

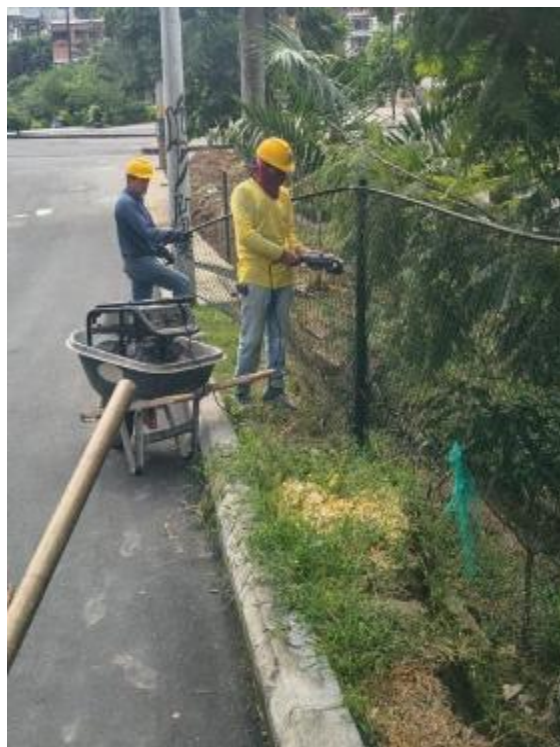
- Se realizó el retiro técnico y controlado de la malla de cerramiento existente, la cual presentaba deterioro avanzado, pérdida de tensión y afectaciones en su integridad estructural. La actividad inició con la inspección previa del sistema de cerramiento, identificando puntos de fijación, elementos de soporte y condiciones de riesgo.

El desmontaje se ejecutó mediante procedimiento manual progresivo, iniciando desde los extremos y liberando de forma controlada los amarres, tensores y elementos de sujeción, evitando esfuerzos bruscos que pudieran comprometer la estabilidad de los postes o estructuras existentes.

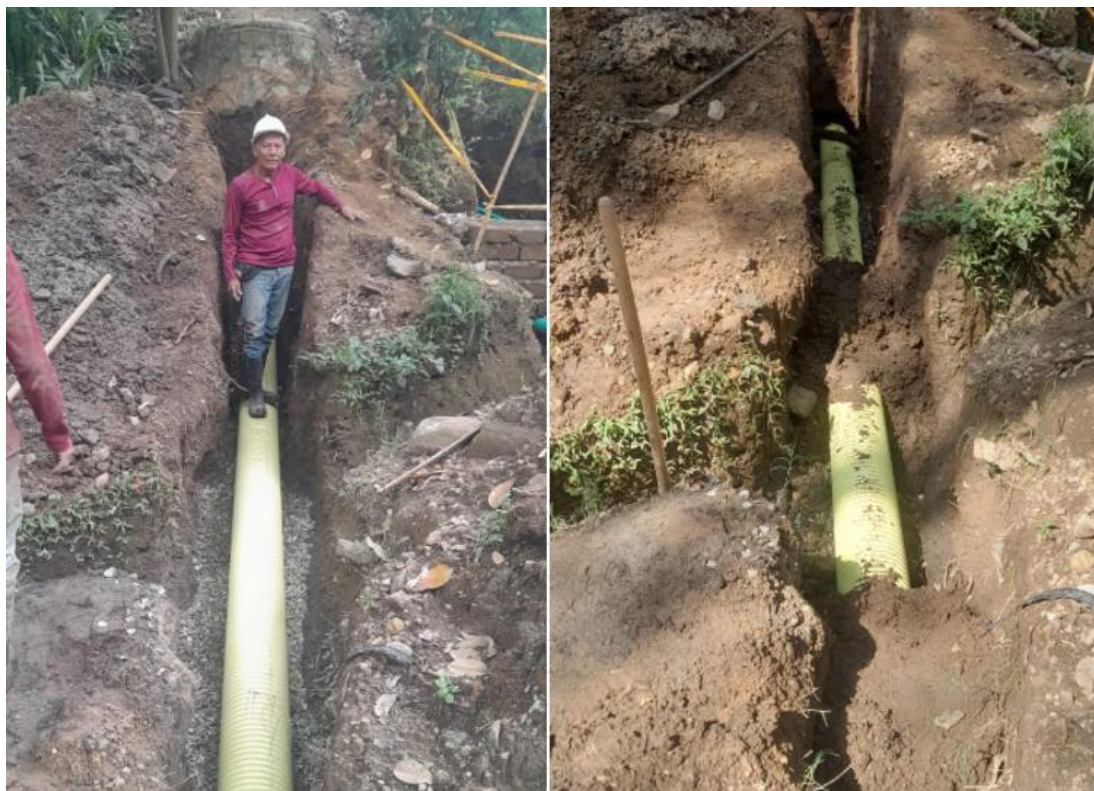
- Se realizó la excavación manual y reposición de tubería entre pozos frente a la cafetería El Árbol, debido a que la red existente en material de gres presentaba fracturas y deterioro, generando fugas, afectación del terreno circundante y emisión de olores ofensivos.

La actividad inició con el replanteo del trazado y la apertura de zanja, controlando profundidad, alineación y estabilidad de los taludes. Se efectuó el retiro de la tubería deteriorada, así como la limpieza del área intervenida, garantizando la eliminación de material contaminado o no apto.

Con esta intervención se eliminan fugas y filtraciones, se mejora el funcionamiento hidráulico del sistema y se mitigan los impactos negativos generados por la red anterior, tales como afectación del entorno y presencia de olores.

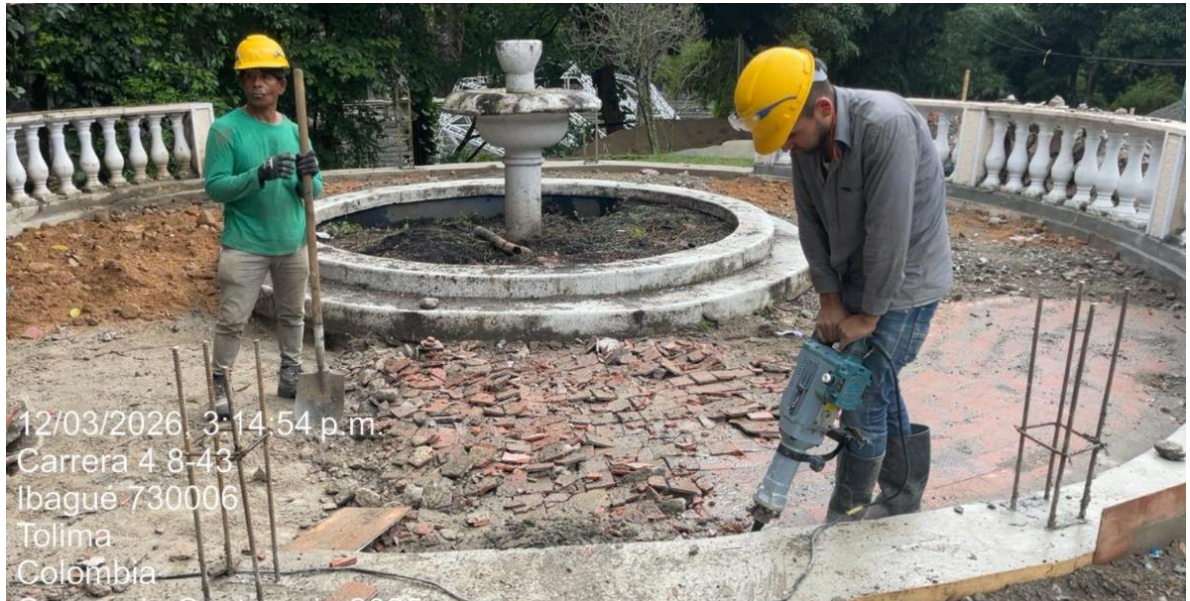
- Se realizó la demolición de la plazoleta en el área de la pileta, debido al deterioro estructural evidenciado en fisuración, pérdida de capacidad portante y desgaste superficial. La actividad incluyó el corte perimetral para control de la demolición, retiro mecánico y manual de la losa existente, así como la recolección, cargue, transporte y disposición final de escombros en sitio autorizado, conforme al plan de manejo ambiental. Posteriormente, se efectuó la limpieza y perfilado del área intervenida, garantizando condiciones adecuadas de subrasante para la ejecución de las actividades posteriores, incluyendo control de niveles, retiro de material no apto y preparación del terreno según especificaciones técnicas del proyecto.

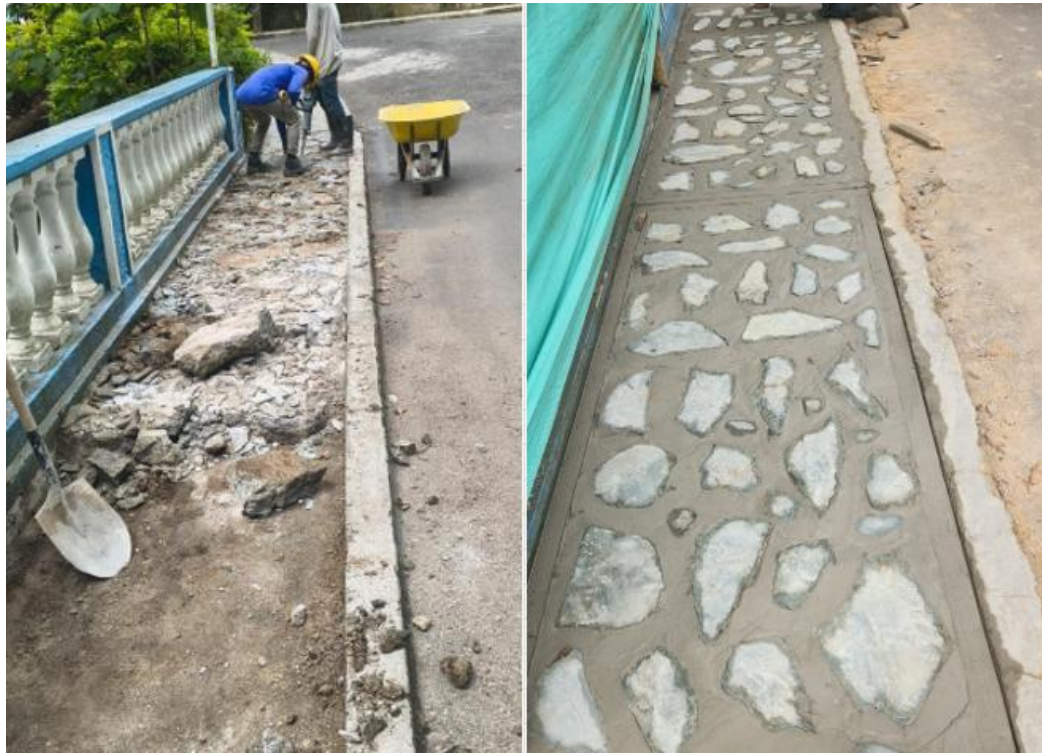
- Se ejecutó la demolición de andenes en mal estado en el sector del puente azul, debido a la presencia de fisuración, desprendimientos y pérdida de capacidad funcional. La actividad incluyó el corte perimetral para control de la demolición, retiro manual y/o mecánico de los elementos deteriorados.

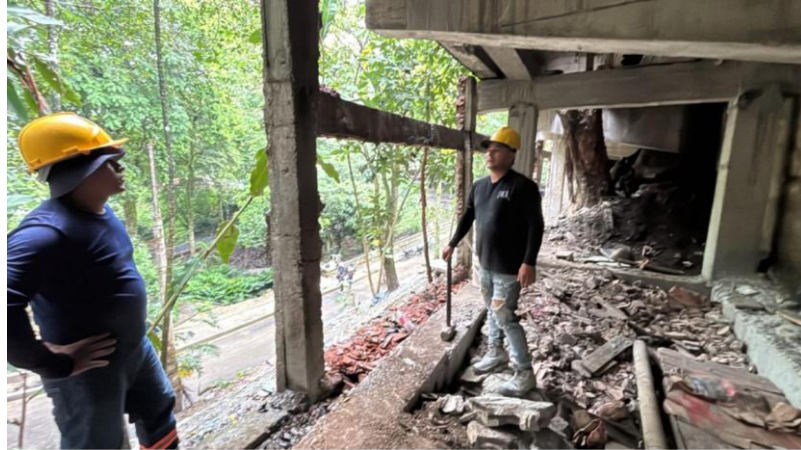
- Se realizó la demolición de andaderos en las gradas de la concha acústica, debido a la presencia de fisuración, desprendimientos y pérdida de capacidad funcional, lo que comprometía las condiciones de seguridad para los usuarios. La actividad incluyó el corte perimetral para control de la demolición, retiro manual de los elementos deteriorados y la extracción de material no apto, evitando afectaciones a la estructura principal.

De manera complementaria, se efectuó el retiro de sentaderos prefabricados, los cuales presentaban deterioro avanzado, inestabilidad y desgaste por uso. El desmonte se realizó de forma controlada, garantizando la seguridad del personal y la correcta disposición de los elementos retirados.

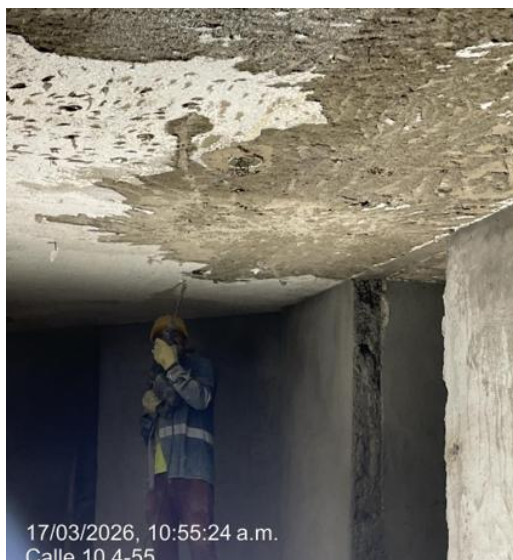
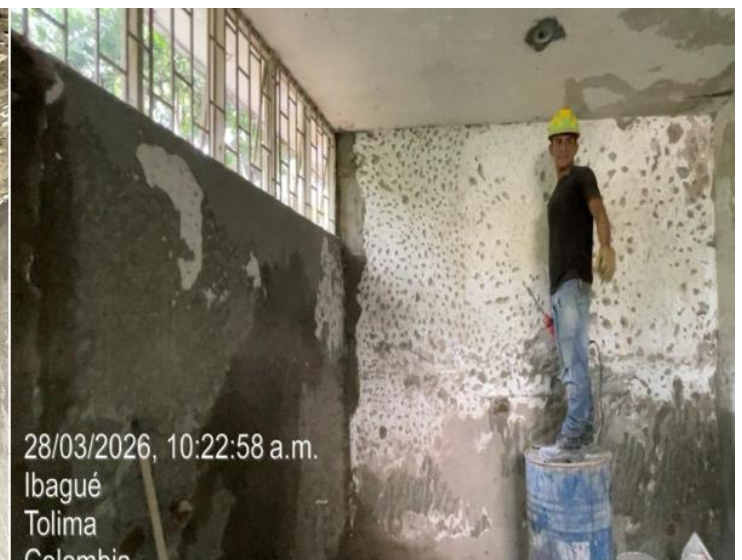
- Demolición de pañetes en baños azules y en el techo de los camerinos, debido a la presencia de fisuras, desprendimientos y pérdida de adherencia. La actividad incluyó el retiro manual del recubrimiento deteriorado, limpieza de superficies, eliminación de material suelto y preparación del sustrato, garantizando condiciones óptimas de adherencia para la posterior aplicación de nuevos acabados.

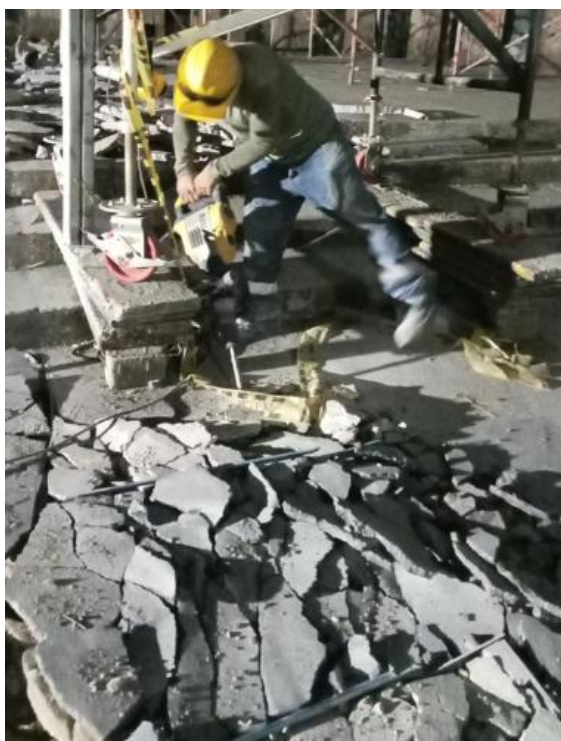
- Se ejecutó la demolición de la placa en granito del escenario de la concha acústica, debido al desgaste superficial, fisuración y pérdida de funcionalidad del acabado existente. La intervención se desarrolló mediante corte perimetral y retiro controlado de las secciones, utilizando herramientas mecánicas y manuales, garantizando la protección de la base estructural y evitando afectaciones a elementos adyacentes.

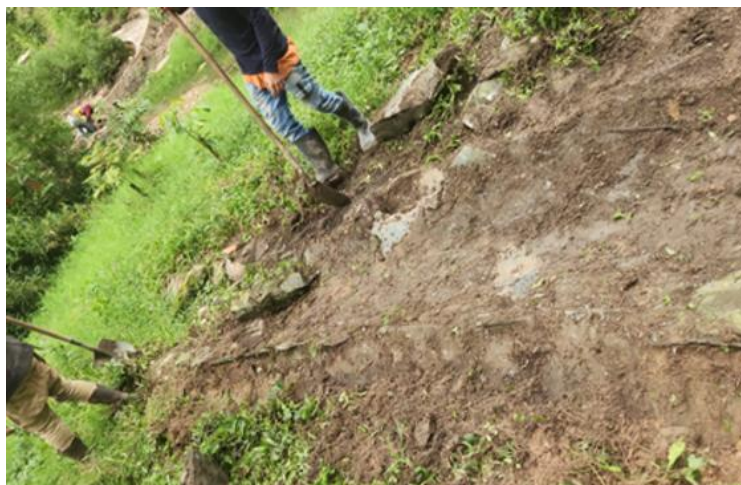
- Se realizó la demolición de canaletas existentes para aguas lluvias, las cuales presentaban deficiencias en su funcionamiento hidráulico, tales como obstrucciones, fisuras y pendientes inadecuadas. La actividad incluyó el retiro total de los elementos deteriorados, limpieza del área intervenida y adecuación del terreno, dejándolo en condiciones aptas para la construcción de nuevas canaletas que garanticen una adecuada captación y conducción de las aguas superficiales.

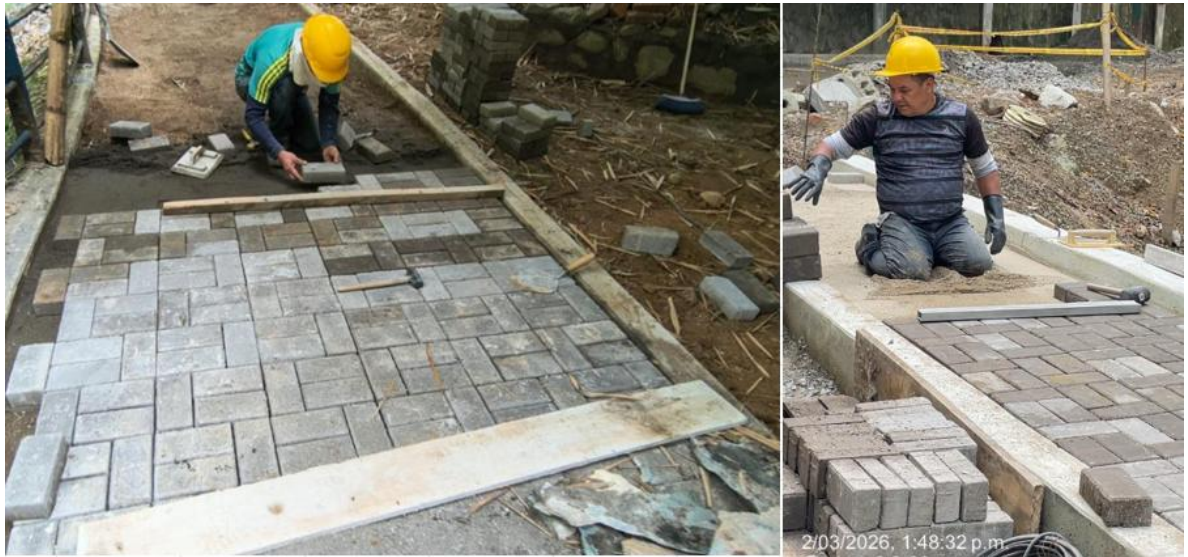
- Se realizó el retiro de adoquines en mal estado, debido a asentamientos diferenciales, desgaste y pérdida de alineación, ejecutando su levantamiento manual, limpieza del área y disposición adecuada del material retirado. Posteriormente, se llevó a cabo la nivelación y perfilado del terreno, garantizando la correcta conformación de la subrasante.

En aquellos sectores donde se evidenciaron condiciones deficientes del terreno, se ejecutó el mejoramiento de la subrasante con material granular seleccionado, con un espesor aproximado de 23 cm, incluyendo extendido, humedecimiento y compactación por capas hasta alcanzar la densidad requerida. Posteriormente, se realizó la instalación del adoquín bajo las mismas condiciones técnicas, garantizando estabilidad, durabilidad y adecuado comportamiento de la superficie ante cargas y condiciones ambientales.

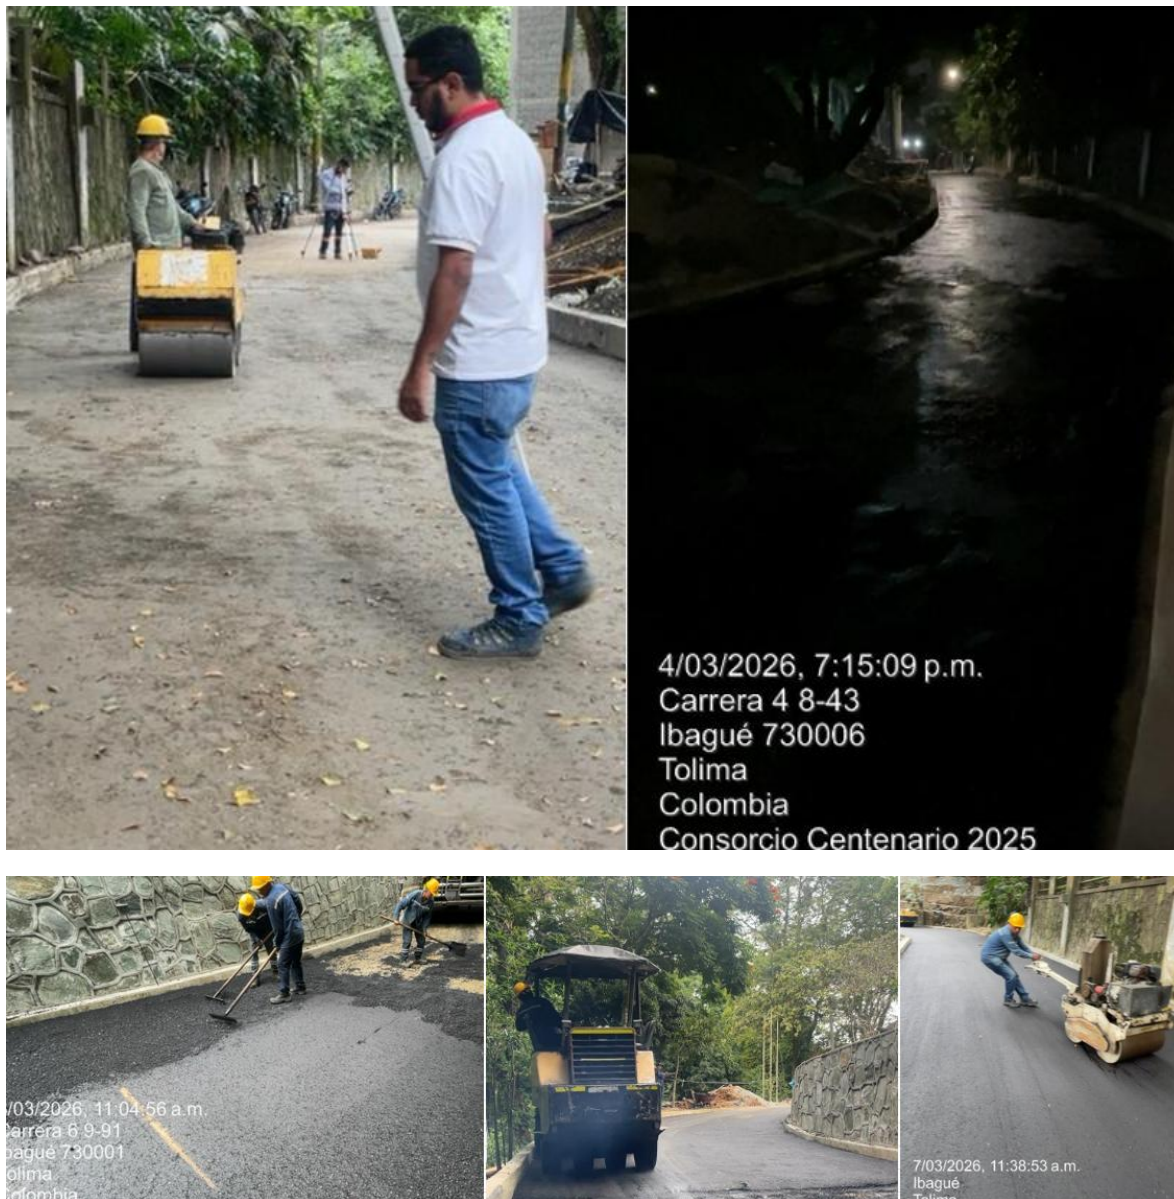
- Se desarrollaron actividades de adecuación de la estructura base para la aplicación de pavimento asfáltico, debido al deterioro presentado por efecto de las lluvias constantes, las cuales generaron pérdida de material, deformaciones y afectación en la capacidad estructural. La intervención inició con el retiro de material deteriorado y no apto, mediante medios manuales y/o mecánicos, garantizando la eliminación de zonas inestables.

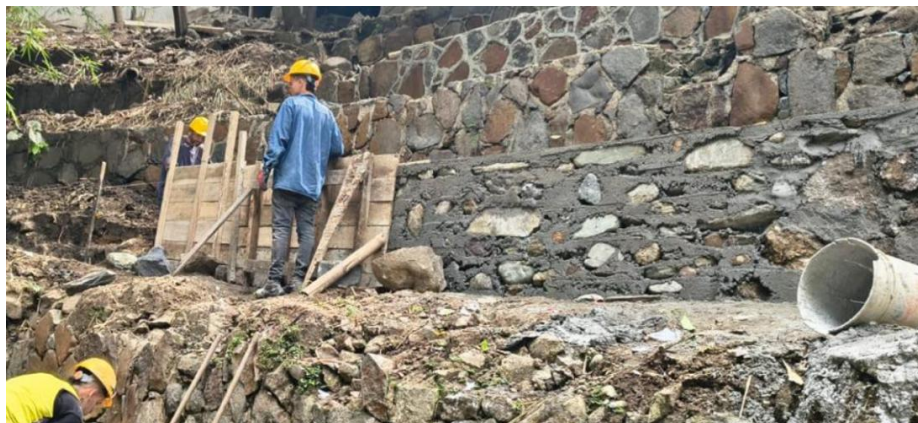
- Se ejecutó la construcción de muro en piedra pegada en las terrazas bajo la calle 10, debido al deterioro estructural presentado en los elementos existentes, evidenciado en pérdida de material, inestabilidad y fallas en su capacidad de contención. La actividad inició con limpieza, retiro de material no apto y perfilado de la superficie. Posteriormente, se realizó la instalación de formaleta para la conformación del elemento estructural, verificando

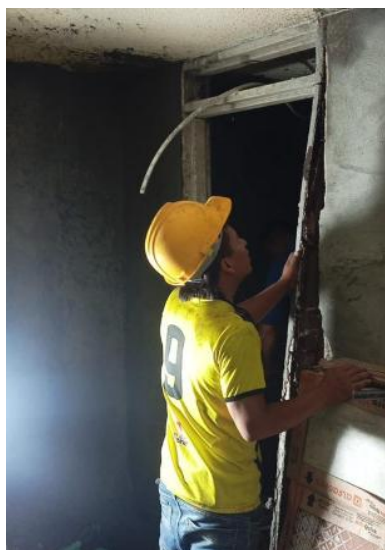
- Se realizó el retiro de balaustres en la calle 10, por deterioro.
- Se ejecutó el desmonte de puertas en camerinos, para su posterior reposición.

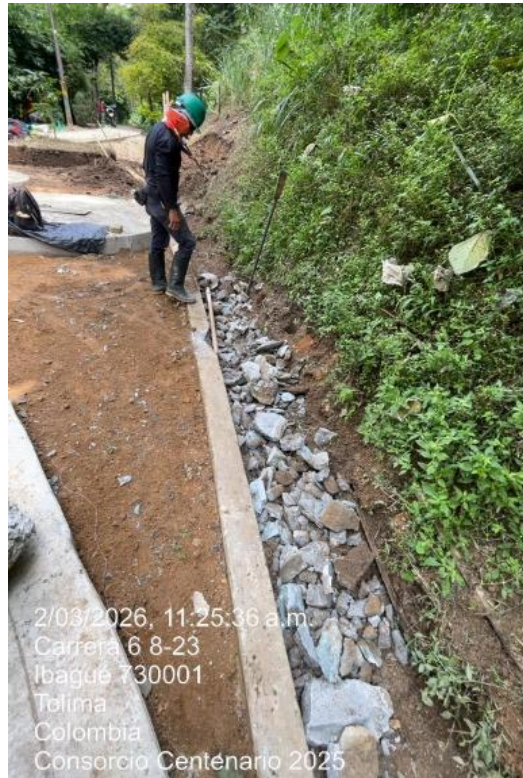
- Se ejecutó la demolición de canaleta existente, la cual presentaba deficiencias en su funcionamiento hidráulico. Posteriormente, se realizó su reubicación y/o rediseño, mejorando la captación y conducción de aguas lluvias.

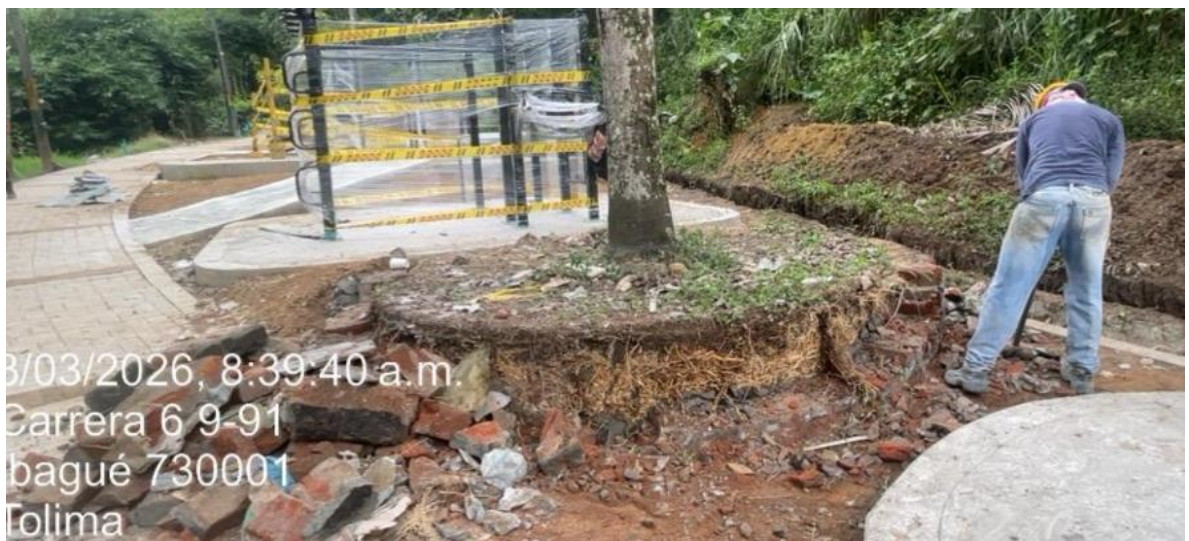
- Se realizó la demolición de materas existentes, debido a su deterioro y afectación en la funcionalidad del espacio. La actividad incluyó el retiro de escombros y limpieza del área para su posterior adecuación.

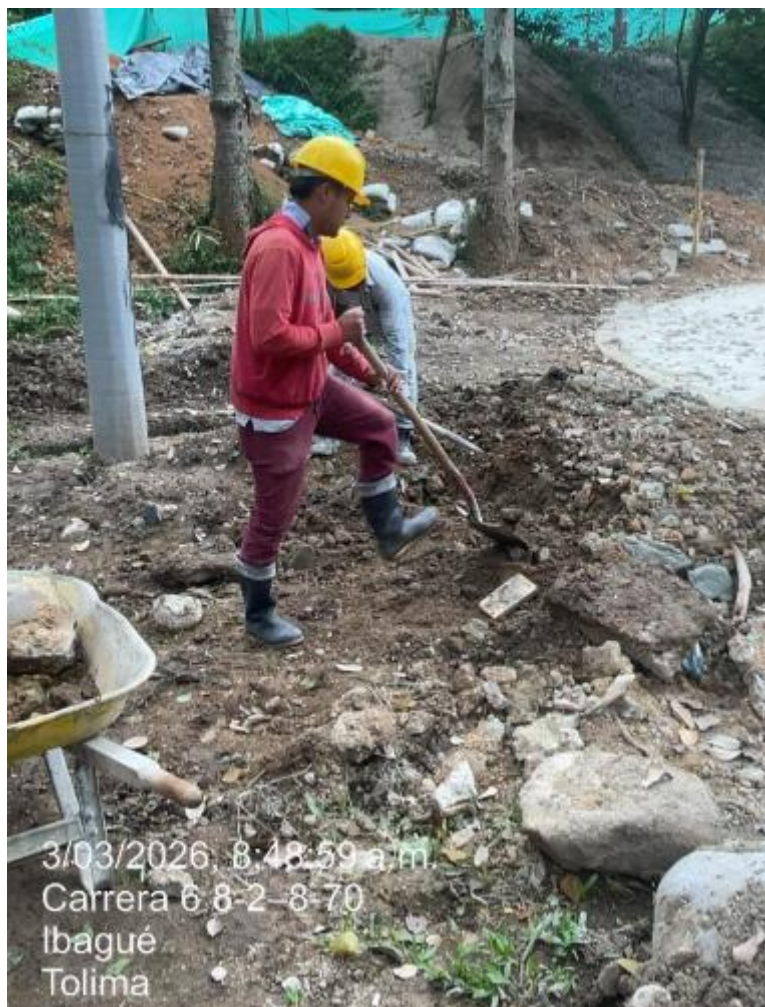
- Se ejecutó la demolición de bordillos perimetrales en la plaza de nivel superior, los cuales presentaban fallas estructurales. Posteriormente, se realizó la instalación de refuerzo y la fundida de nuevos bordillos en concreto, garantizando confinamiento y estabilidad de las áreas intervenidas.
