## **INFORME DE ACTIVIDADES**

| <b>CONTRATO No.</b> | CONTRATO DE OBRA No 004 DEL 2026 |
| <b>OBJETO:</b> | ES MANTENIMIENTO Y ADECUACION A TODO COSTO DE INFRAESTRUCTURA EDUCATIVA SEDE RURAL MEREY DE LA INSTITUCION EDUCATIVA TECNICO FRANCISCO LUCEA DEL MUNICIPIO DE SAN LUIS DE PALENQUE CASANARE |

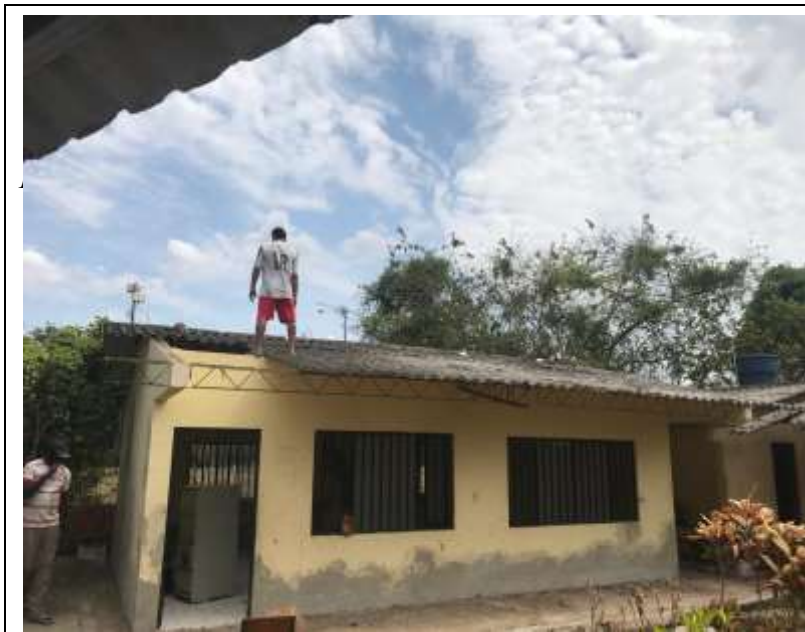
*Foto 1: imagen del salón de clases de los grados 3,4 y 5 antes de desentechar*

- Se hace el respectivo desmonte y retiro del techo en Eternit del salón de clase 3,4 y 5 con una longitud de 81.50 metros cuadrados. (se requirió de andamios, escaleras y alicates para hacer el procedimiento), una vez terminado el desmonte se da una disposición final a la teja retirada en lugar asignado por el supervisor del contrato.

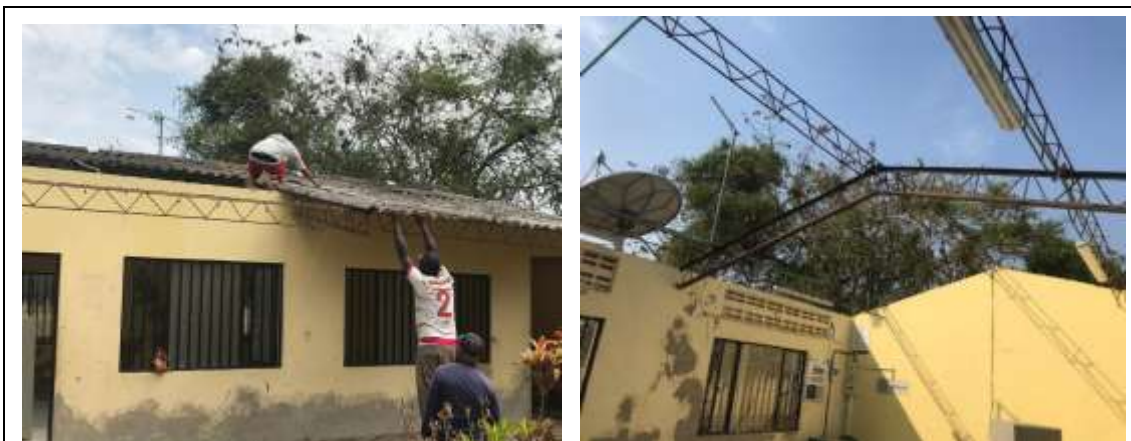
*Foto 2: imagen de los salones, ya retirando el techo de Eternit para dejar la disposición final y hacer la instalación de la lamina master.*

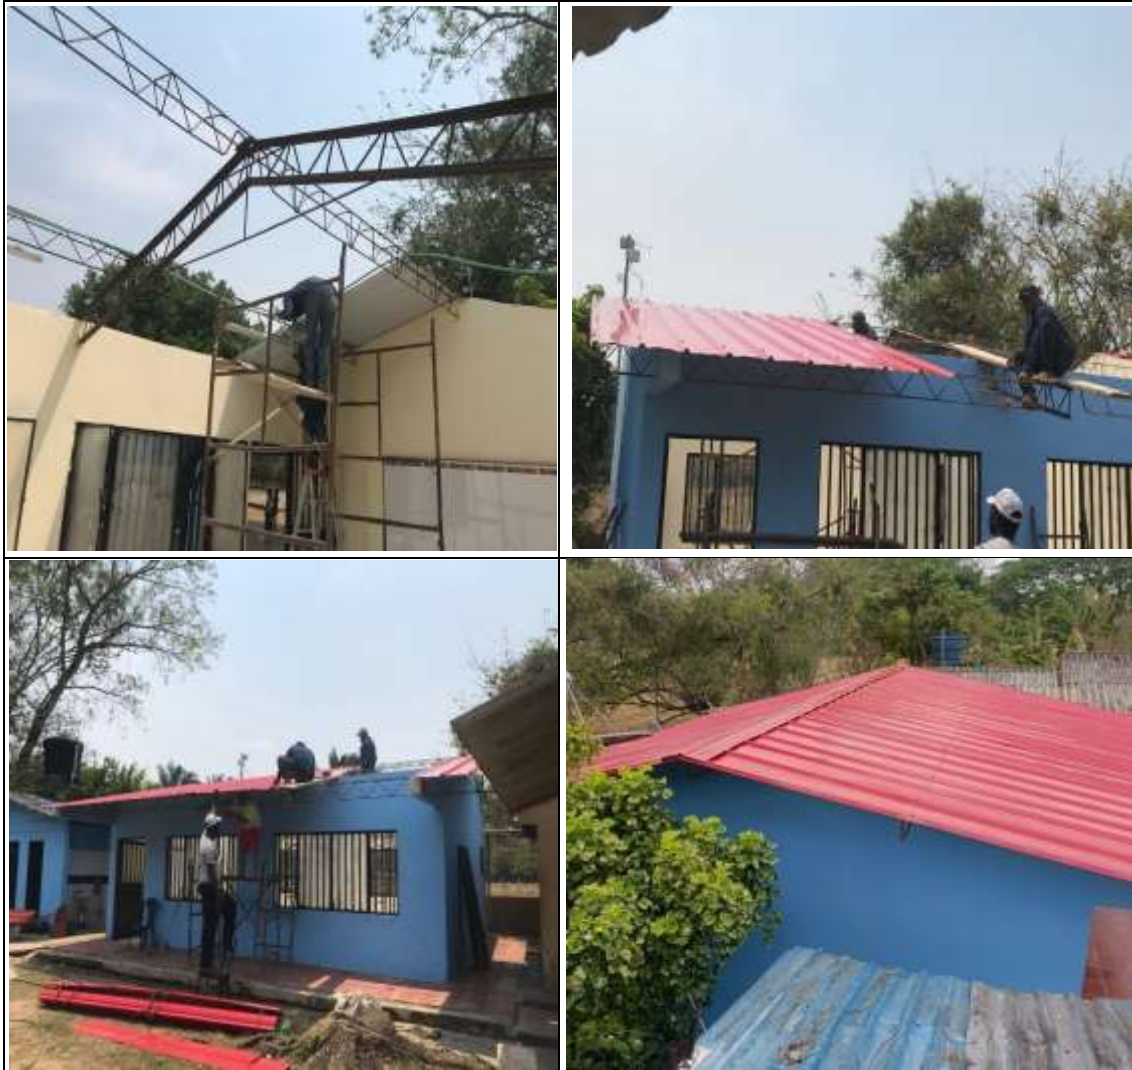
*Foto 3: se hace la respectiva instalación de la lamina master 1000 calibre 28 como resultado final, evidenciada en la última foto.*

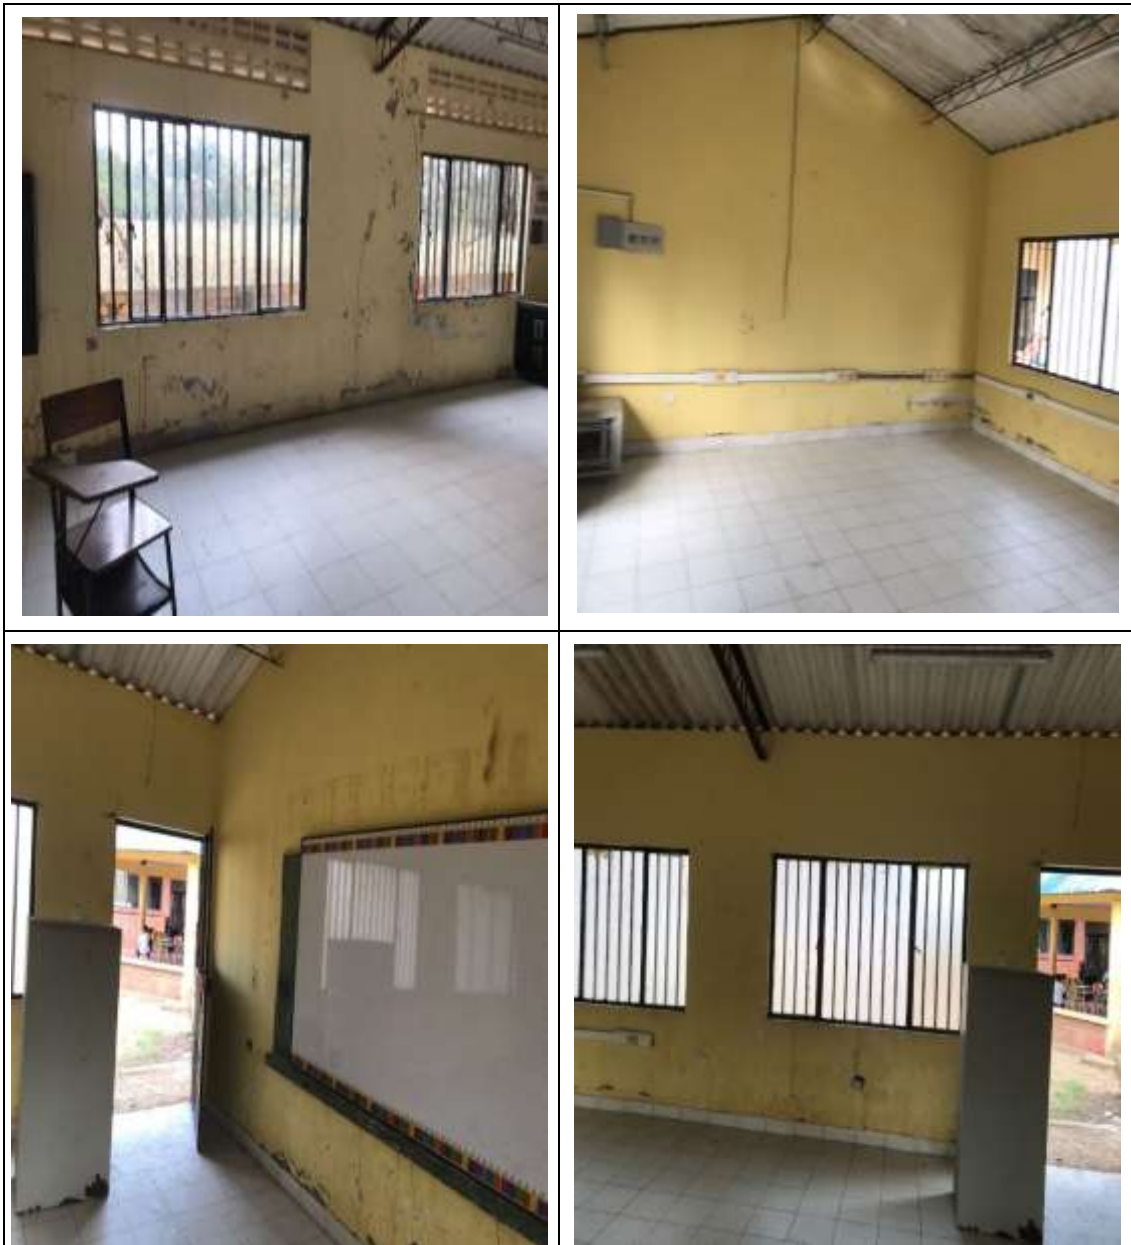
*Foto 1: se puede evidenciar en las fotos el deterioro de las paredes en el antes de intervenirlas, como se nota que la pintura esta soplada por la humedad y en algunas partes ya está podrida.*

- *Para la siguiente actividad se le hace un raspado a la pared con grata y espátula para, para levantar las partes húmedas y sopladas en la pared, en algunas partes la contextura de la pared ya está podrida y se desprende, una vez finalizada la actividad se recogen las partes y se le da una disposición final,*
- *Luego se hace el resane con pega master el cual se le aplica invecryl para sellar humedad e impermeabilizar la pared y se llana para que quede lisa*

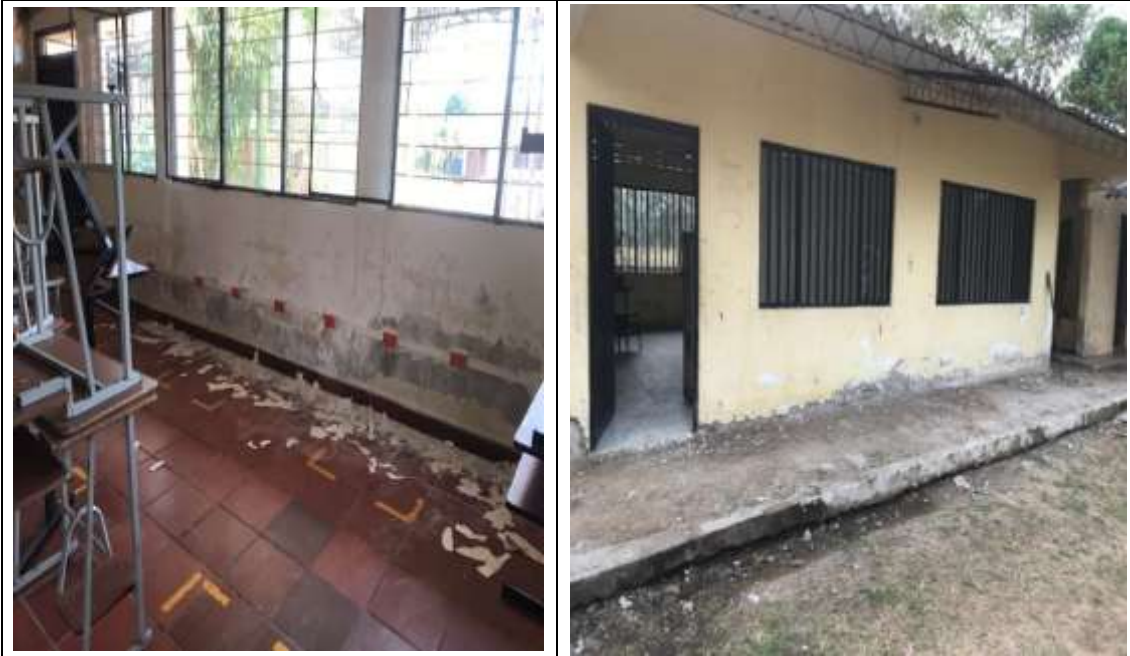
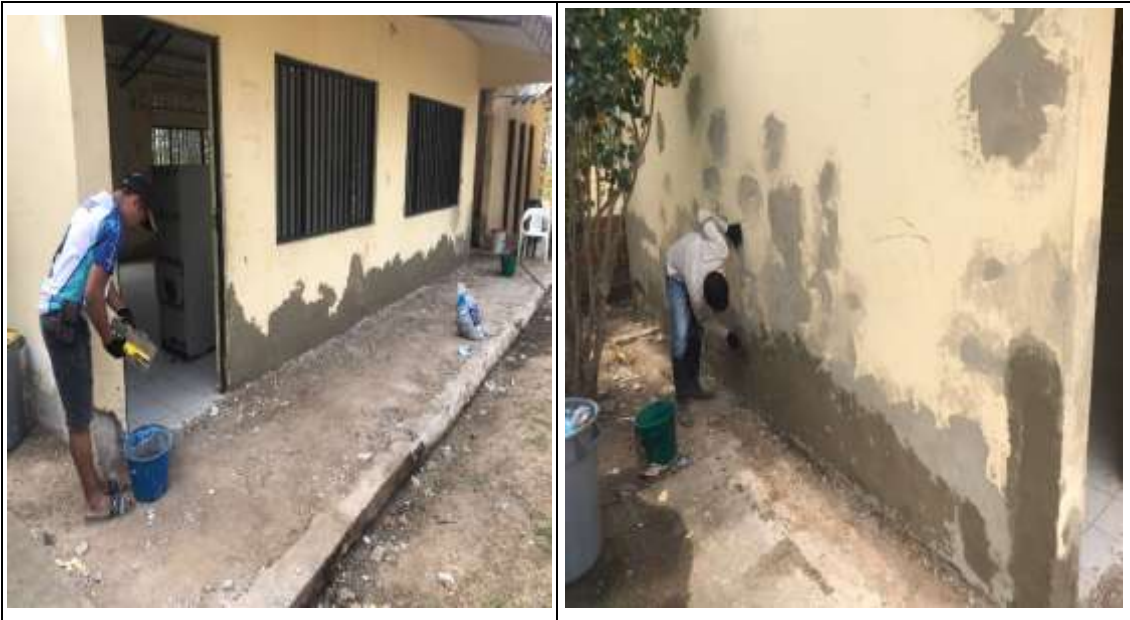
*Foto 2: las paredes ya esta gratiadas y lijadas, donde se levanta la pintura que esta soplada y el pañete podrido para luego resanarlas.*

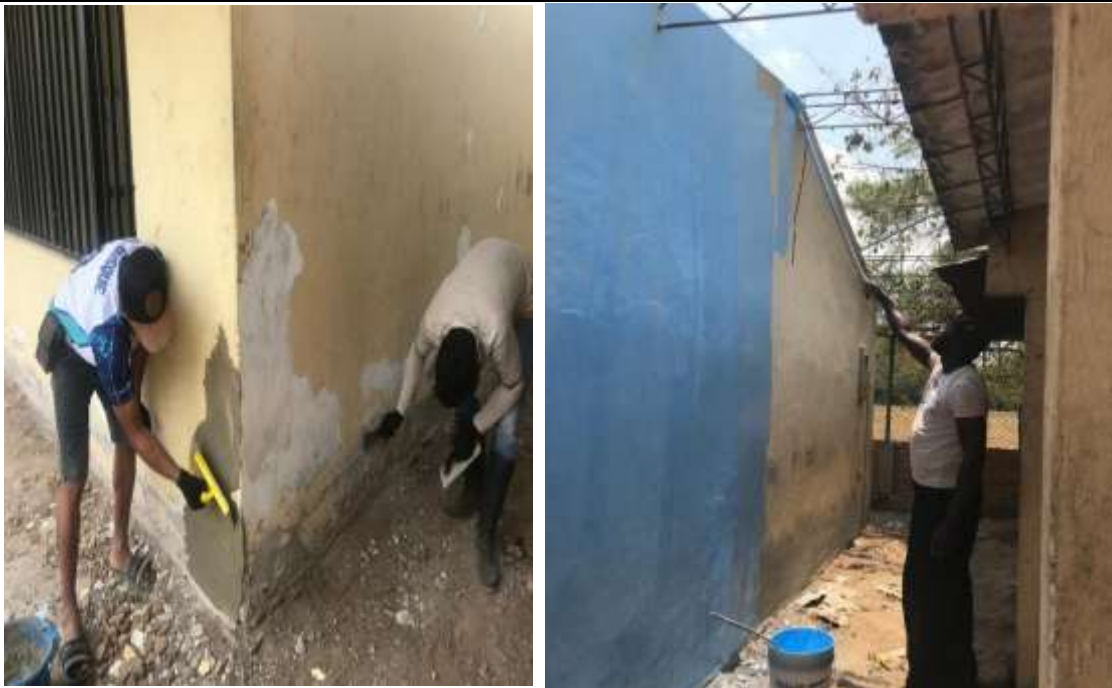
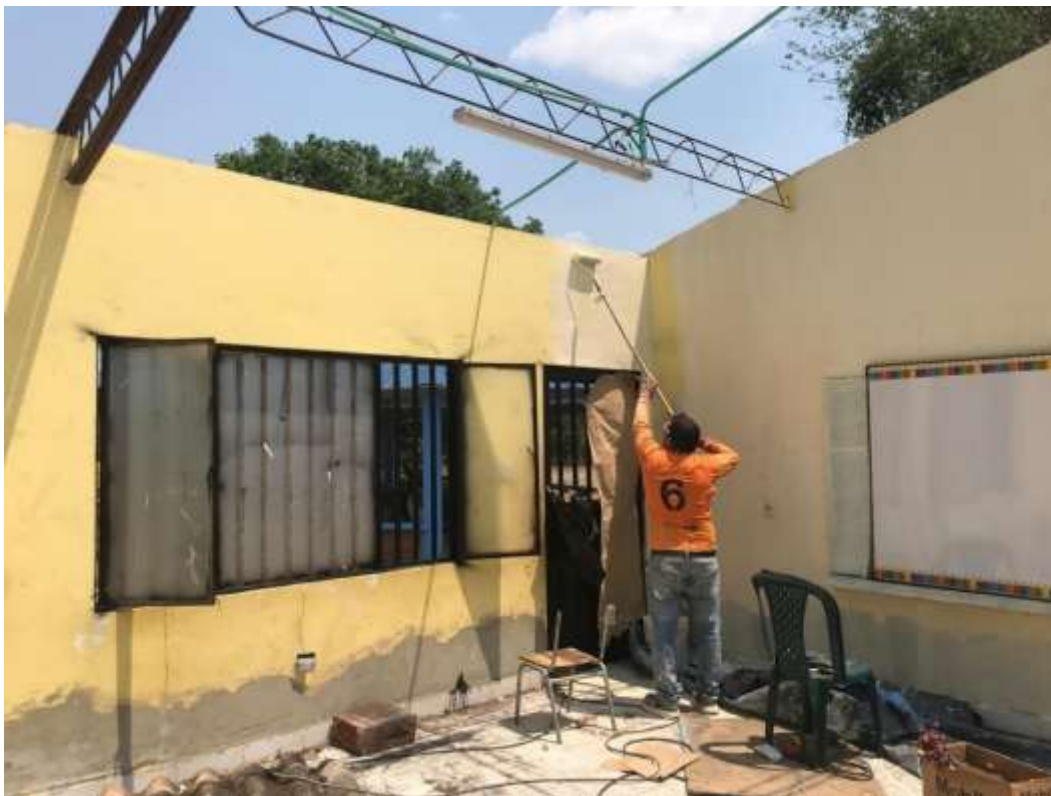
*Foto 3: se hace el resane con pega master e invcryl, corrigiendo todas las humedades y deterioros de la pared, luego se aplica la pintura de agua tipo 2 a dos manos de manera interior y exterior color beige y azul claro.*

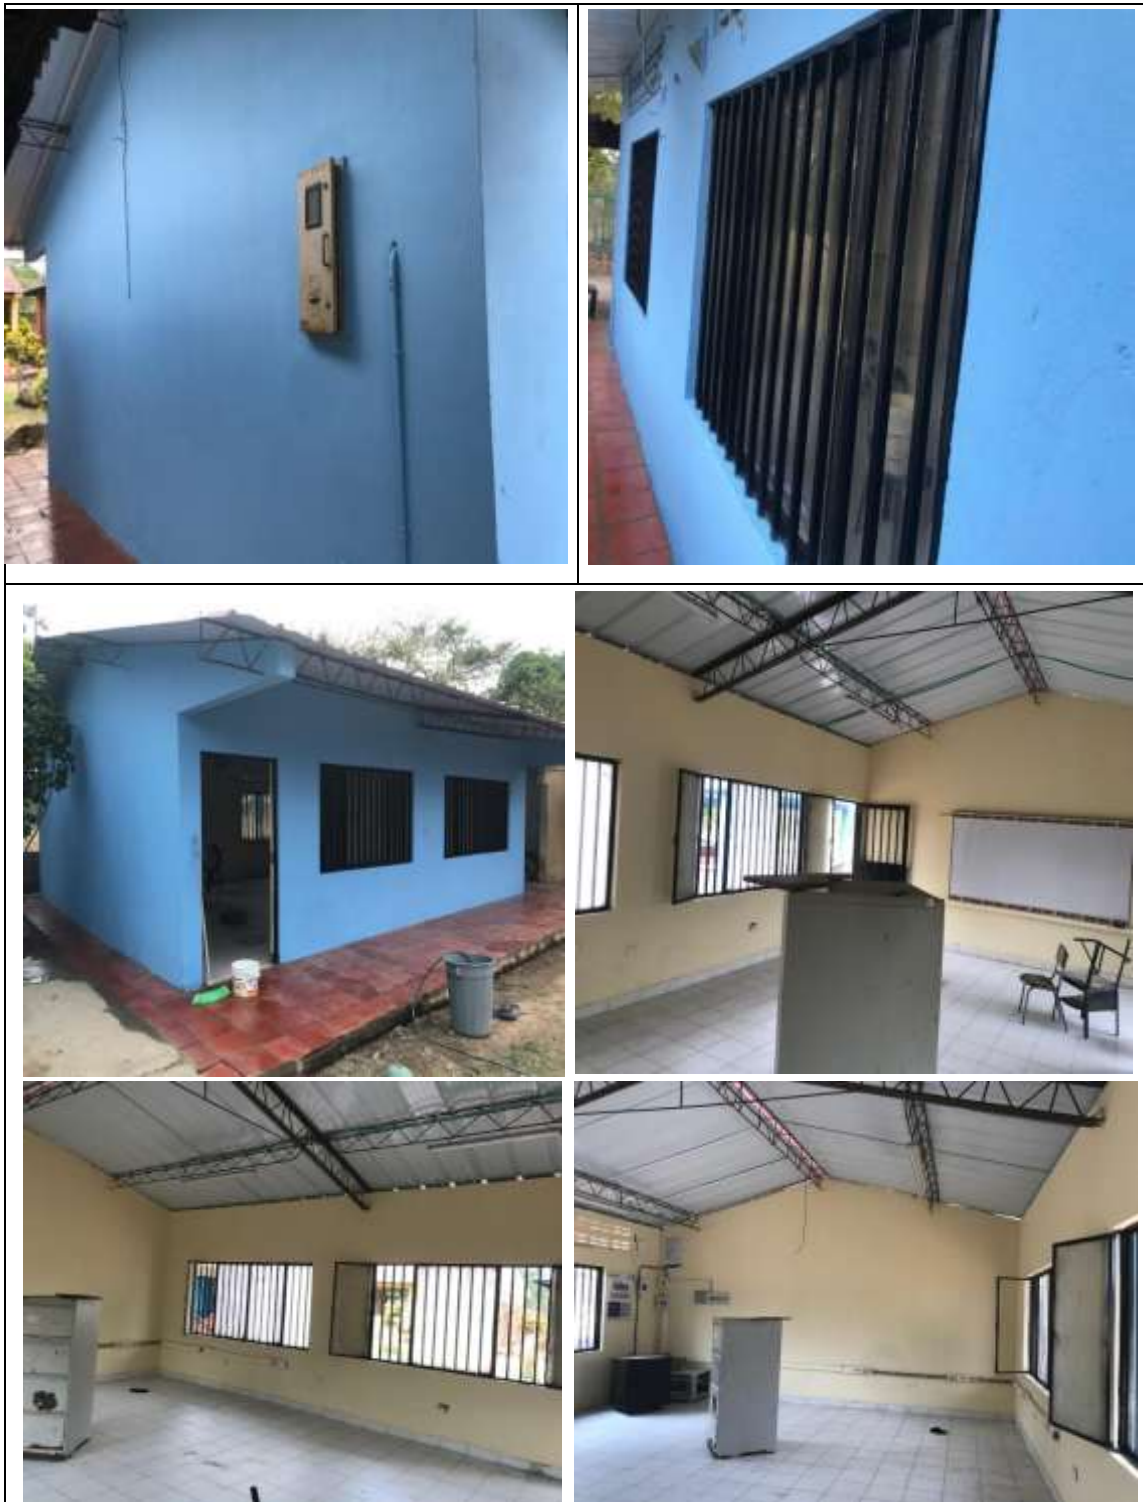
*Foto 4: se pintan los 161.90 metros cuadrados de color azul en la parte exterior y de color beige en la parte interior con pintura de agua a dos manos y se hacen los respectivos remates con brocha en los bordes del techo y en los finales de la pared.*

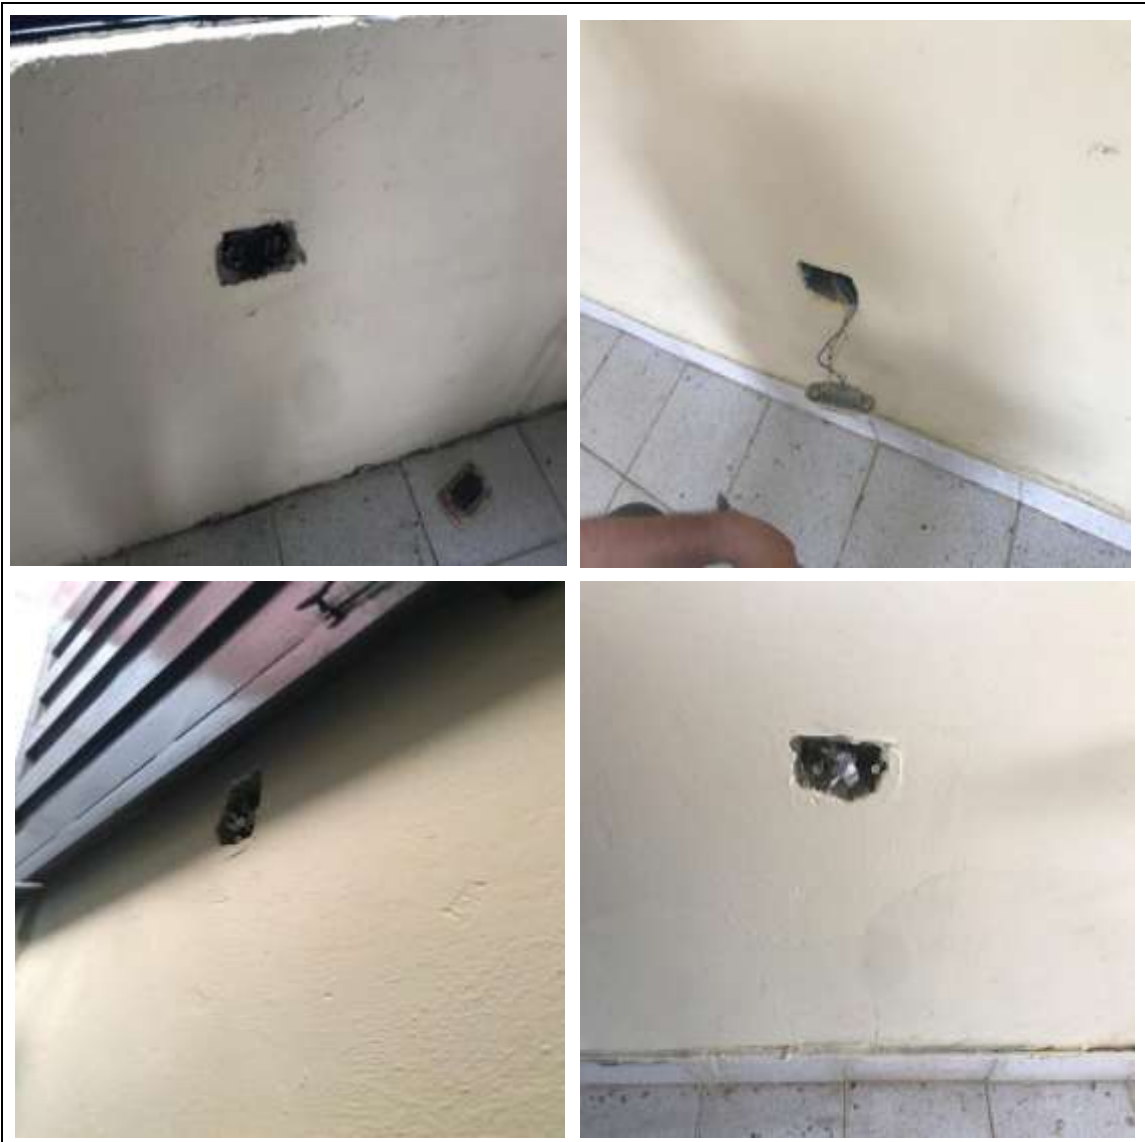
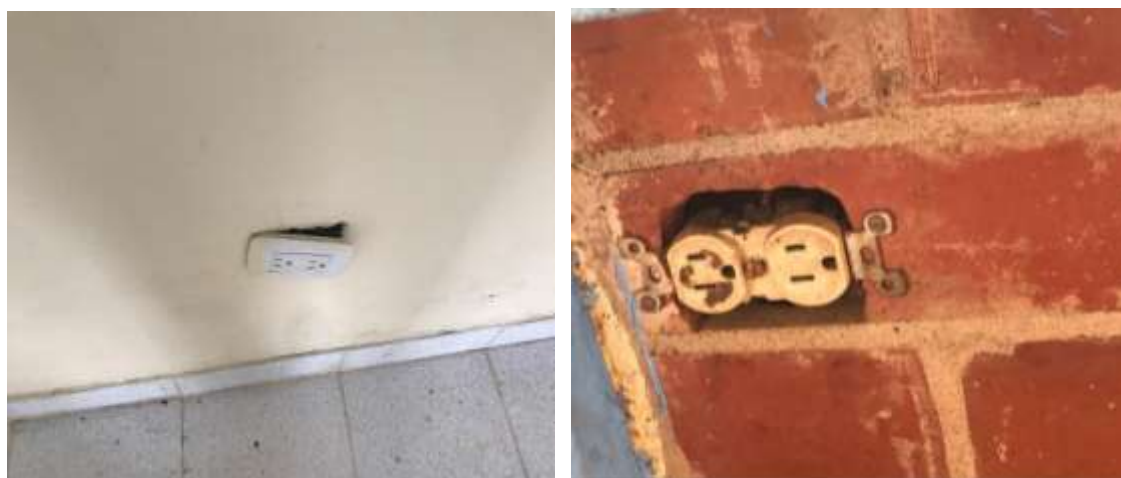
*Foto 1: las tomas ya están averiados, sin tapas, algunos sin flujo de energía y otros deshabilitados el cual se le colocara las respectivas tapas.*

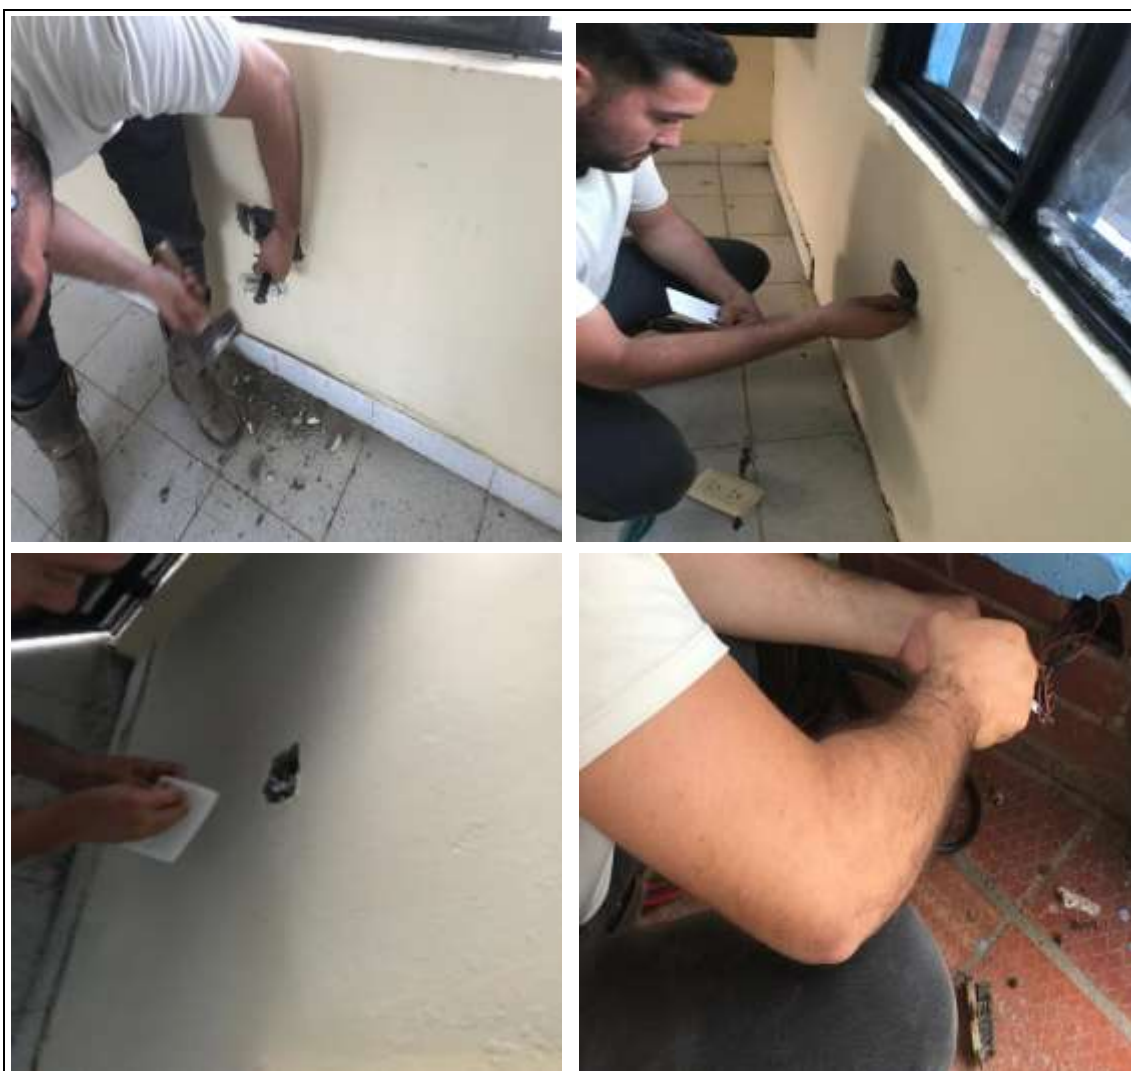
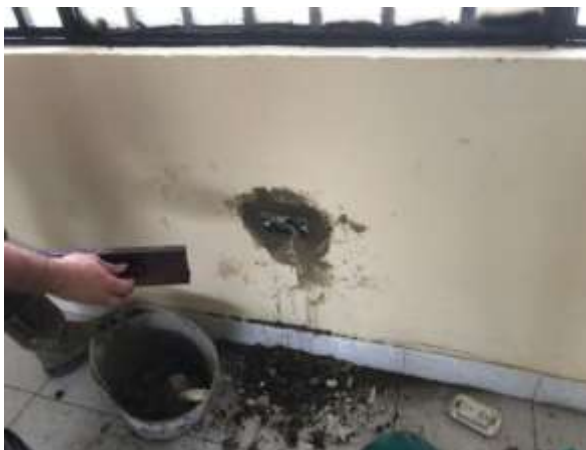
*Foto 2: se tapa con cemento las regateadas que se hicieron para poder cambiar las cajas de las tomas luego se hacen las respectivas conexiones, se corrigen las fugas de energía y se procede a colocar las tapas en los puntos que no están habilitados.*

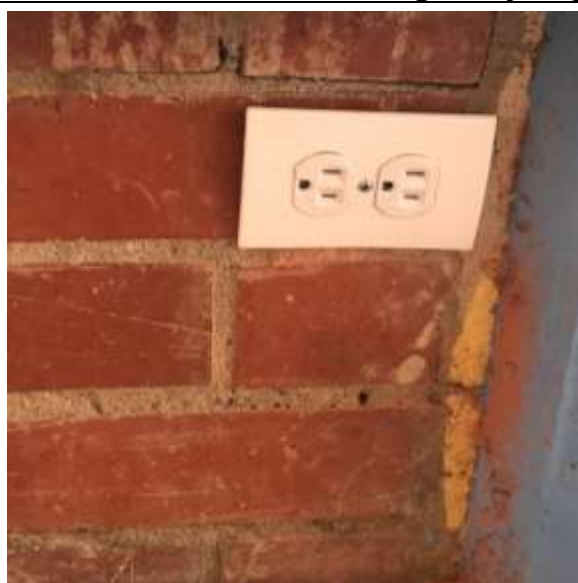
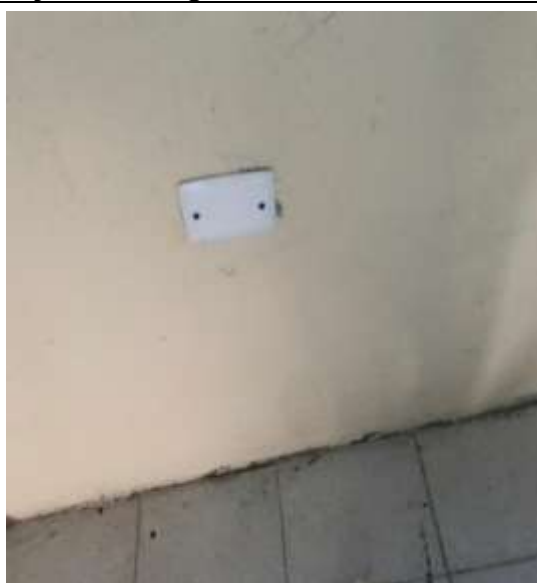
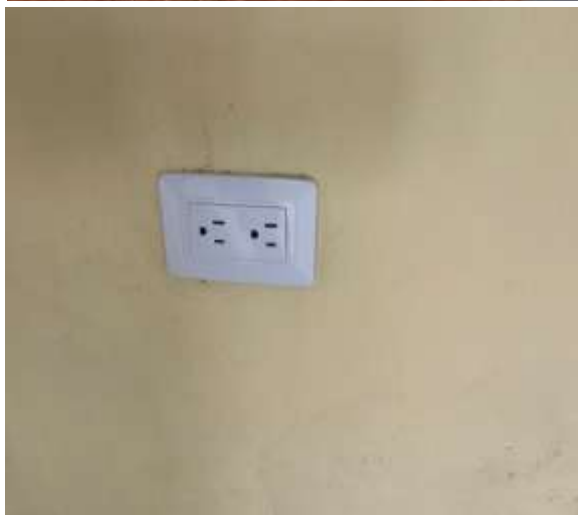
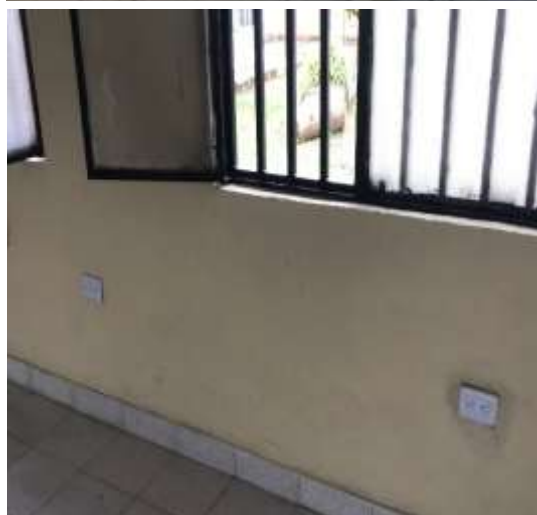
*Foto 3: se habilitan los 4 puntos eléctricos que no tenían fuente de energía y se tapa las tomas ya deshabilitadas para mitigar riesgos eléctricos con los niños en el salón.*

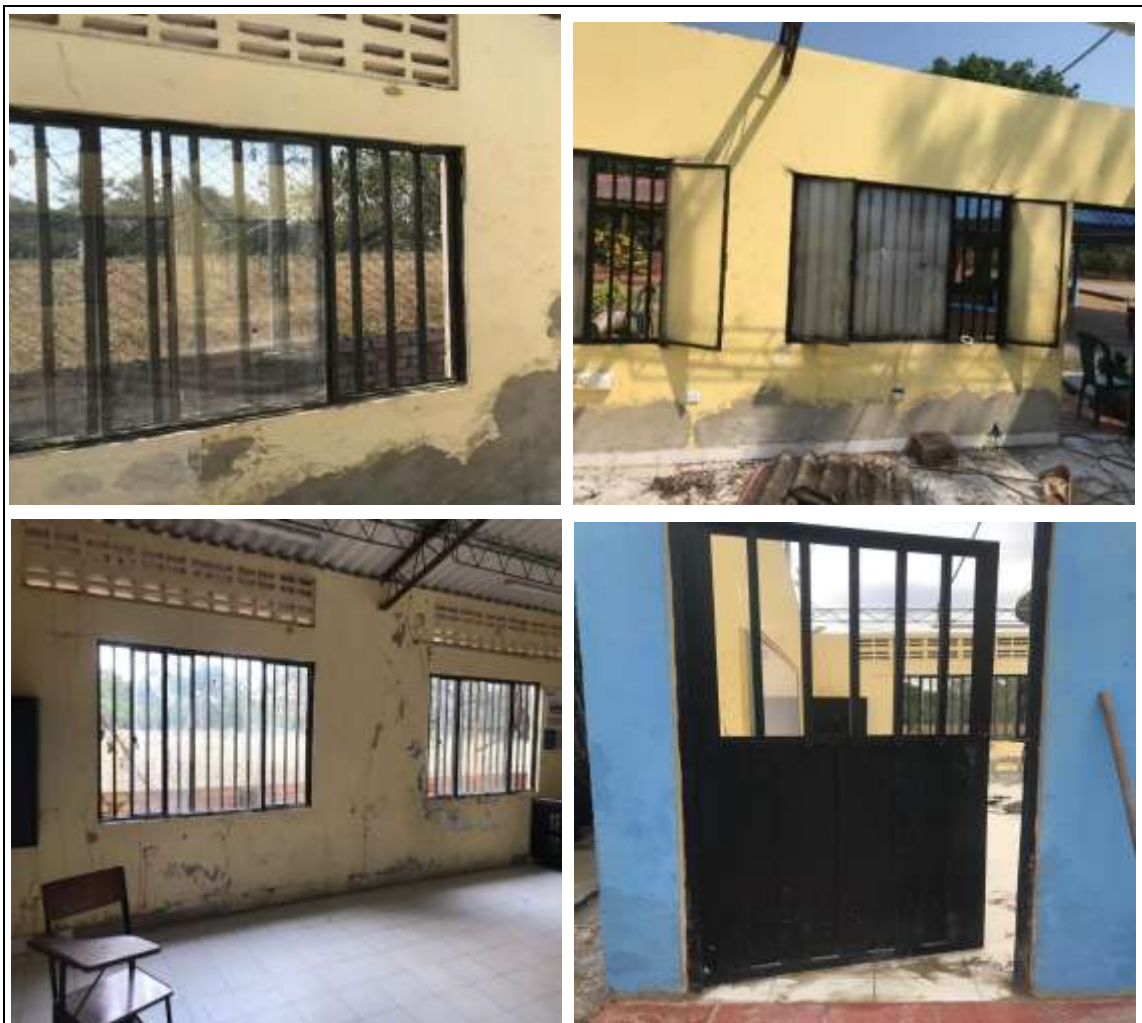
*Foto 1: se puede evidenciar lo sucias que están las ventanas y la puerta y un poco deterioradas.*

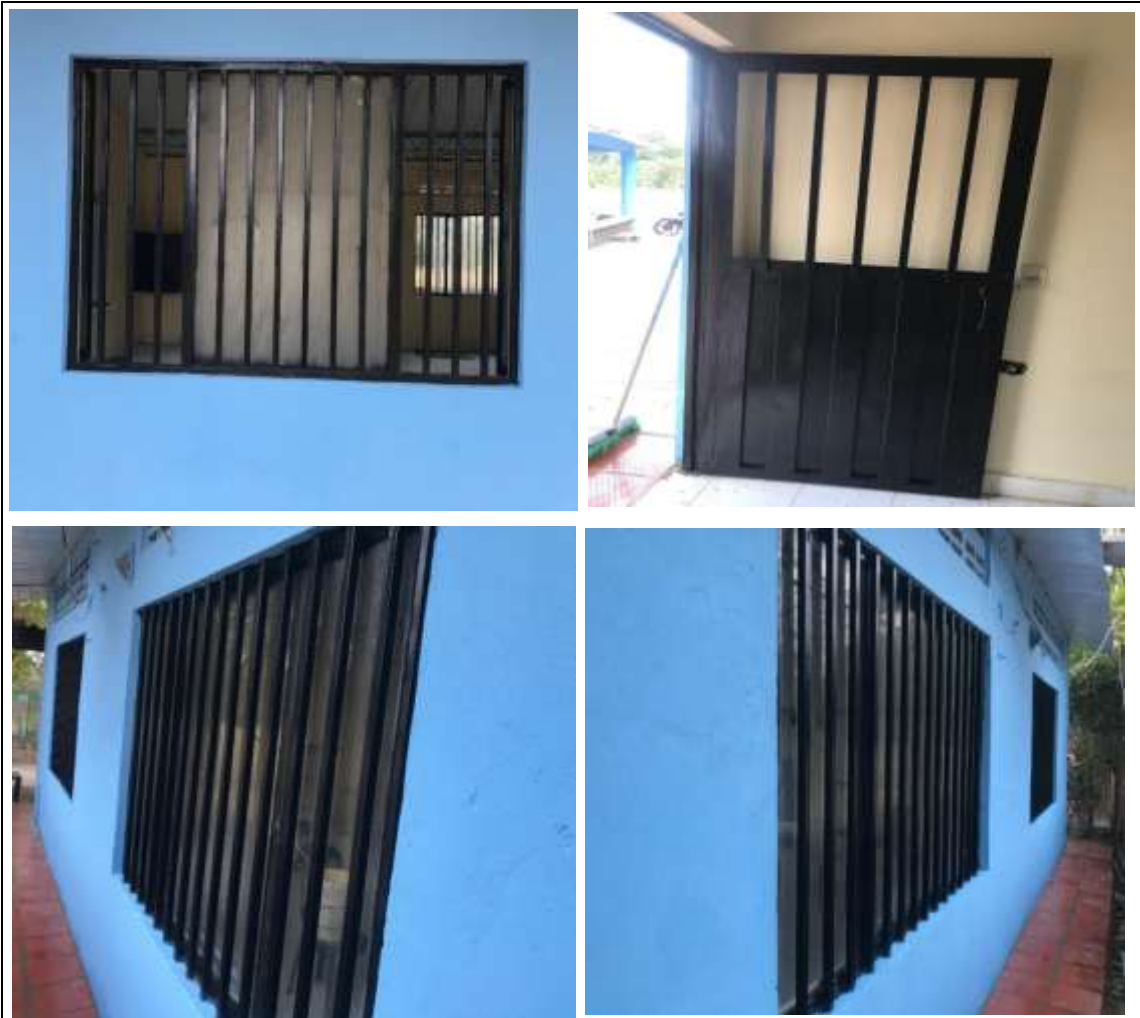
*Foto 3: se evidencia pintadas las puertas y las ventanas una vez lijadas y gratiadas, se les aplico dos manos de pintura 2 en uno con anticorrosivo de color negro.*

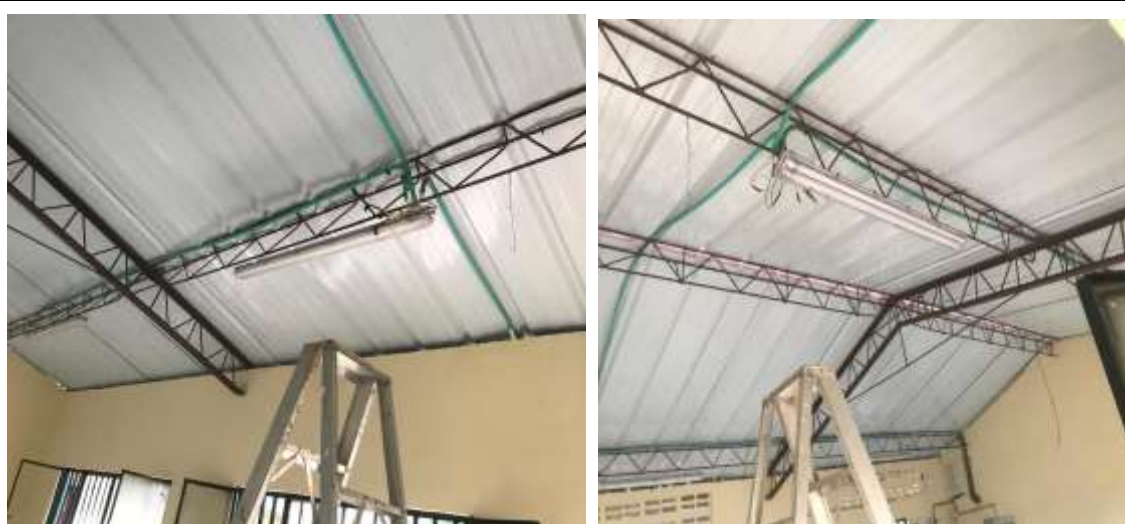
Foto1:se puede evidenciar en el registro fotográfico que no hay lámparas led de 35w solo las lámparas doble neón pero que no sirven los bombillos están quemados y no tienen flujo de energía.

- se hace la instalación de 3 lámparas led de 35 w con su respectiva roseta, debido a que el salón no contaba con iluminación las lámparas existentes ya estaban dañadas, se hace mantenimiento de cable y se encinta para evitar fugas de energía. (para el desempeño

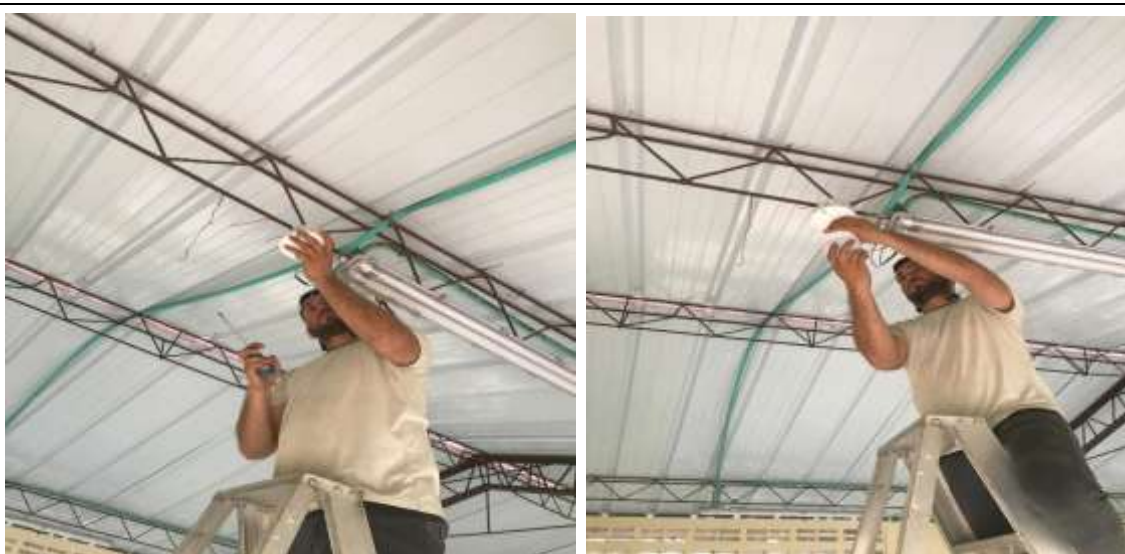
Foto1:se hace la conexión de las rosetas ancladas a la cercha y se amarran para que queden fijas, se encinta el cable adicional que se saca de la conexión existente y luego se coloca la lampara led de 35 w.

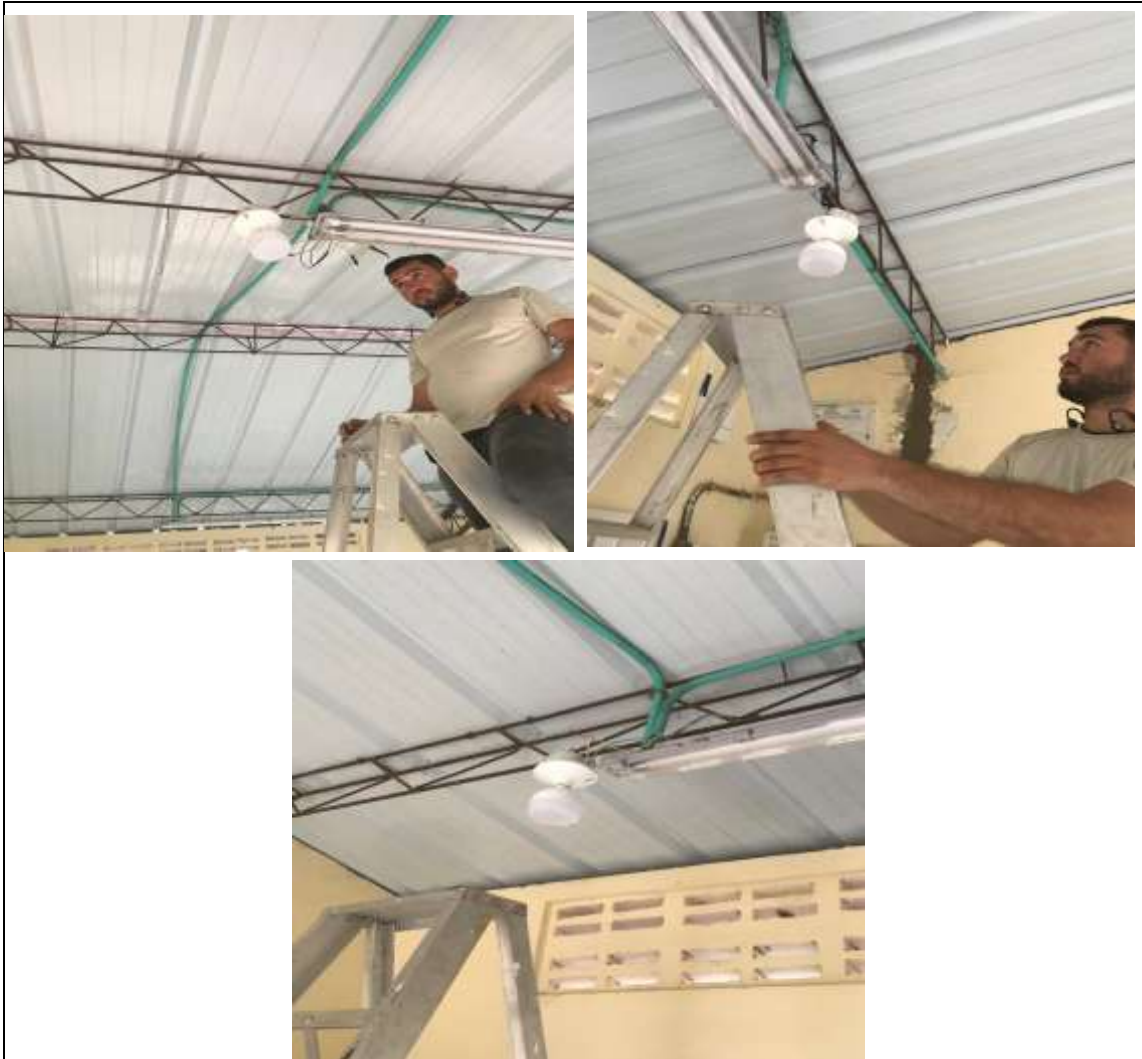
Foto1: se instalan las 3 lámparas led de 35w distribuidos en puntos estratégicos para que hagan la cobertura total de la iluminación en todo el salón de clases.

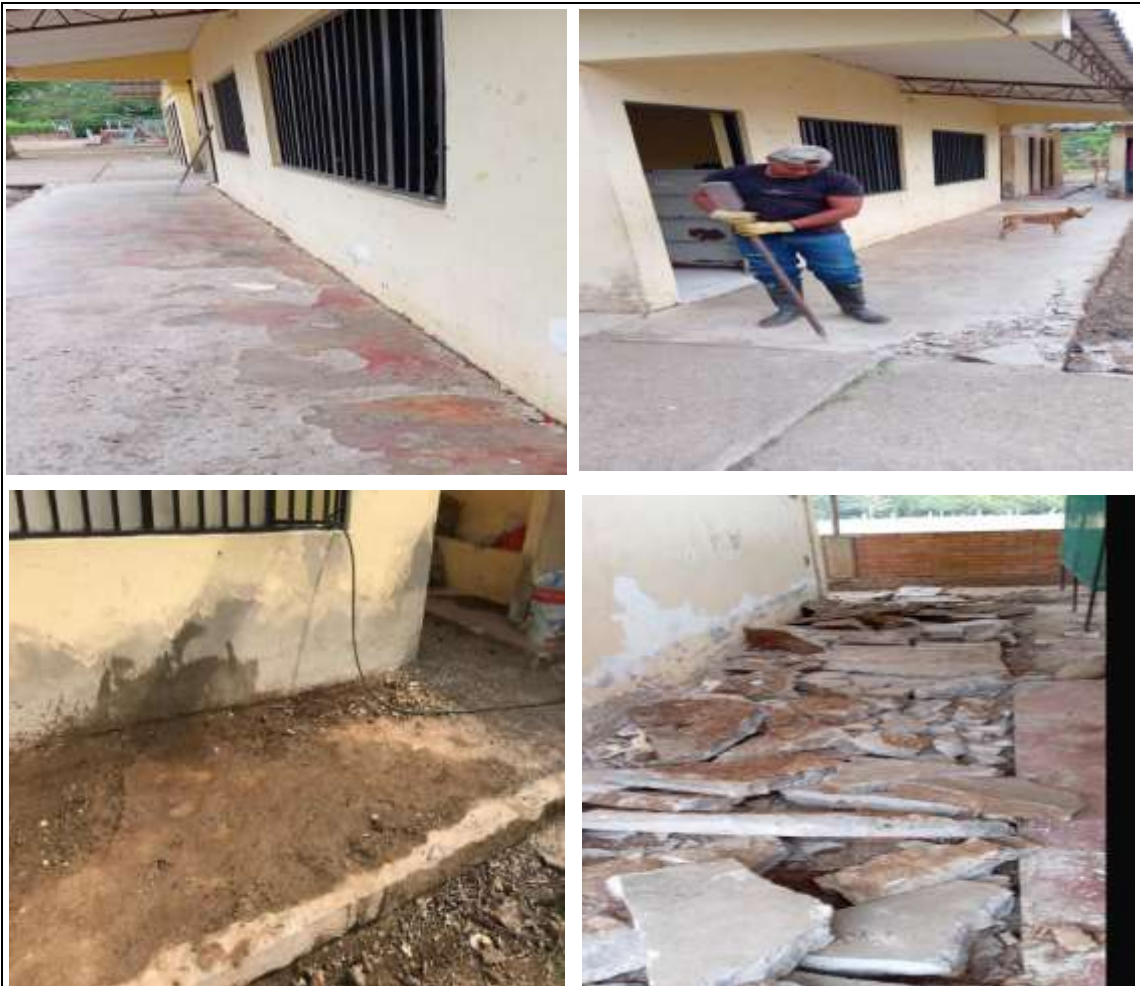
Foto1: se hace la demolición del piso existente con barra y punta, luego se retira el escombro para hacer el replanteo y nivel del existente para poder enchapar el tablón en Gress.

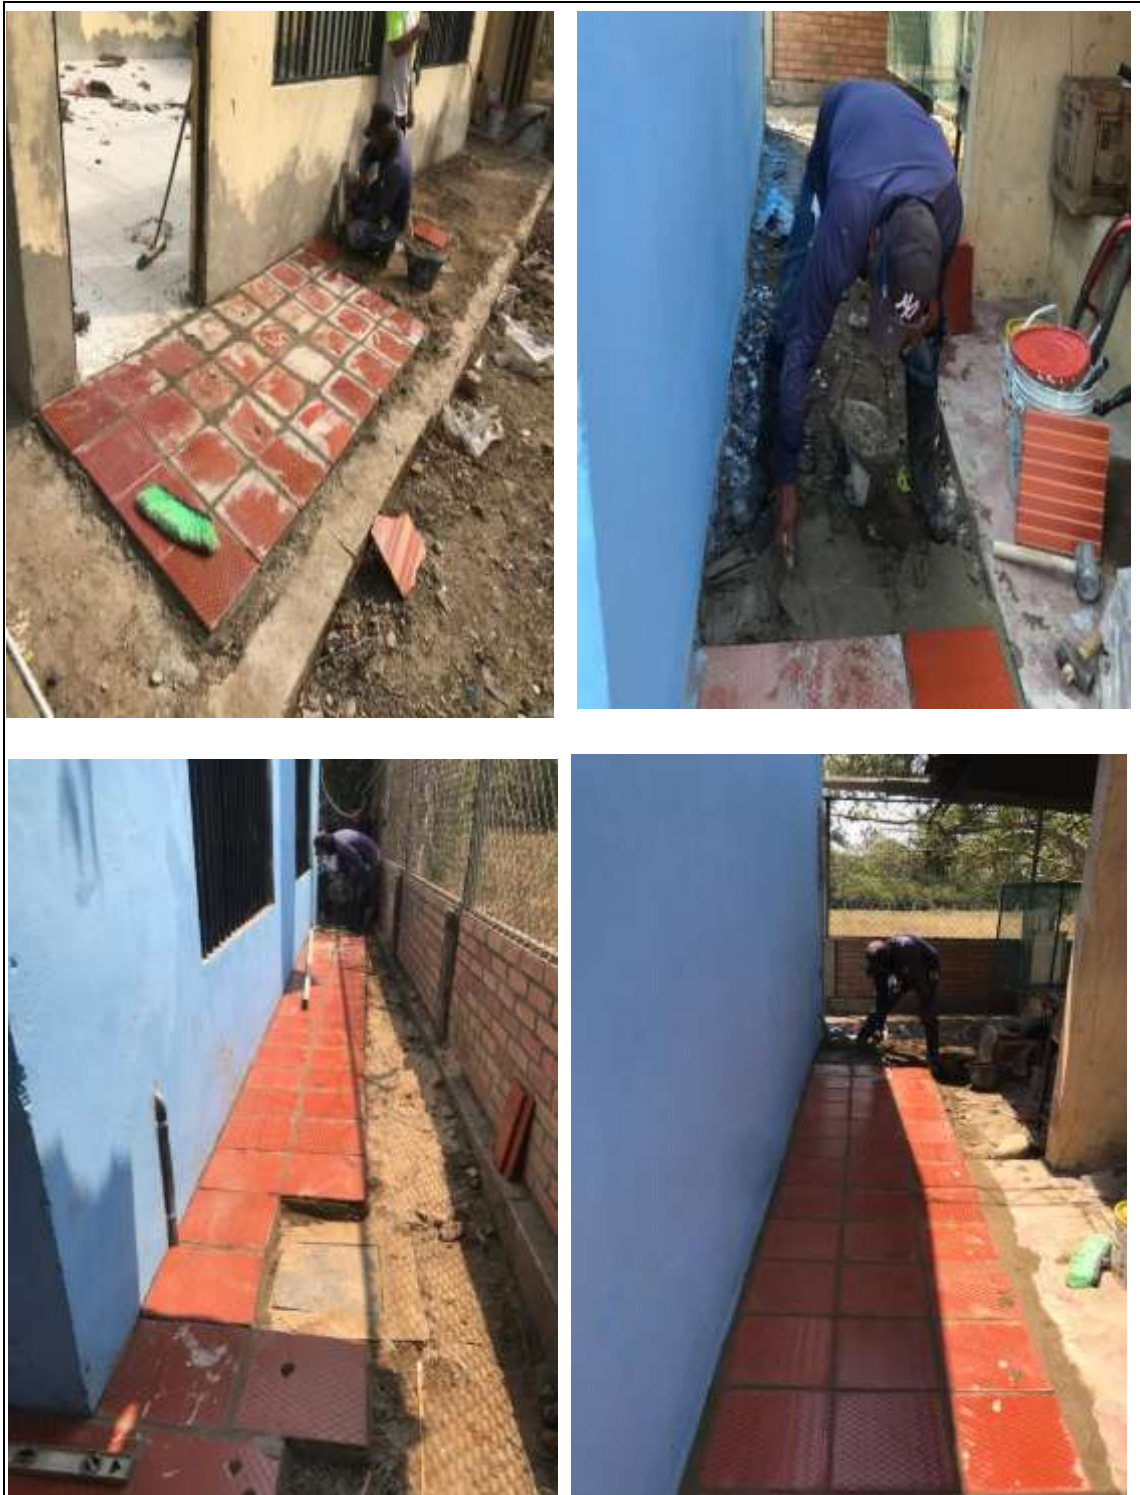
Foto 2: se enchapa 31 metros cuadrado con tablon de gress de 30 x 30 cm, se le hace la respectiva boquilla en las diltaciones y se va limpiando de una vez la baldosa para que no valla a quedar sucia.
