## **INFORME DE ACTIVIDADES**

| <b>CONTRATO No.</b> | CONTRATO DE OBRA No 004 DEL 2026 |
| <b>OBJETO:</b> | ES MANTENIMIENTO Y ADECUACION A TODO COSTO DE INFRAESTRUCTURA EDUCATIVA SEDE RURAL MEREY DE LA INSTITUCION EDUCATIVA TECNICO FRANCISCO LUCEA DEL MUNICIPIO DE SAN LUIS DE PALENQUE CASANARE |

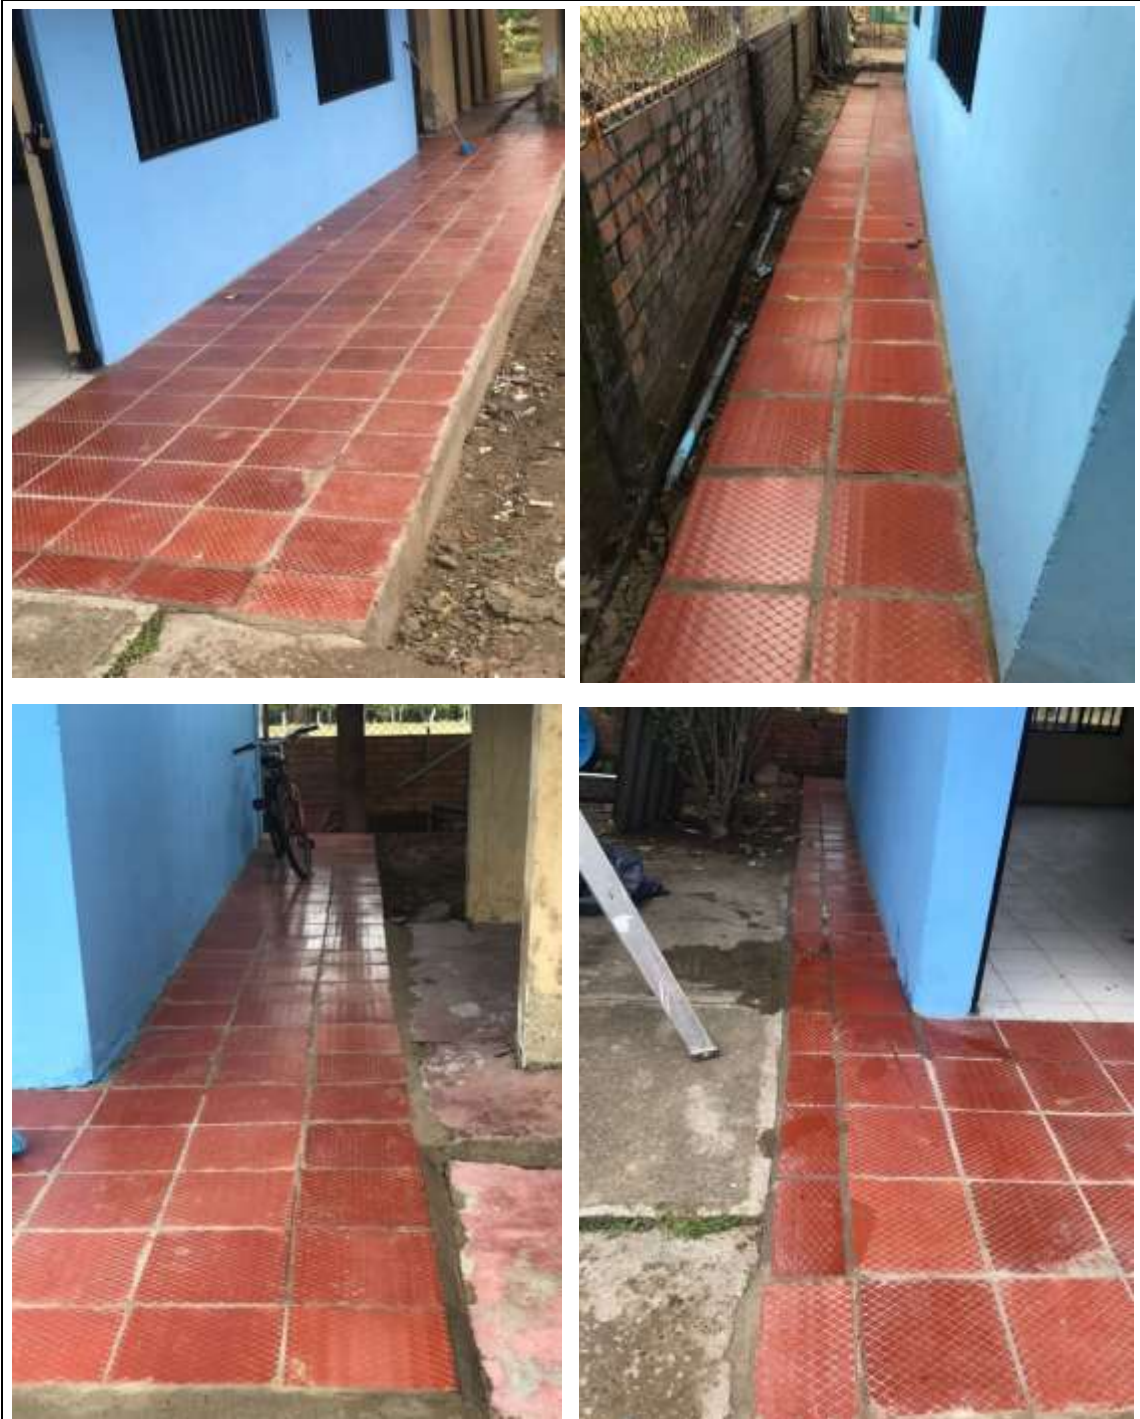
Foto 3: se enchapa los 31 metros cuadrados del piso en tablón en Gress, dejando desnivel hacia los finales en la parte de al frente y con su respectiva boquilla.

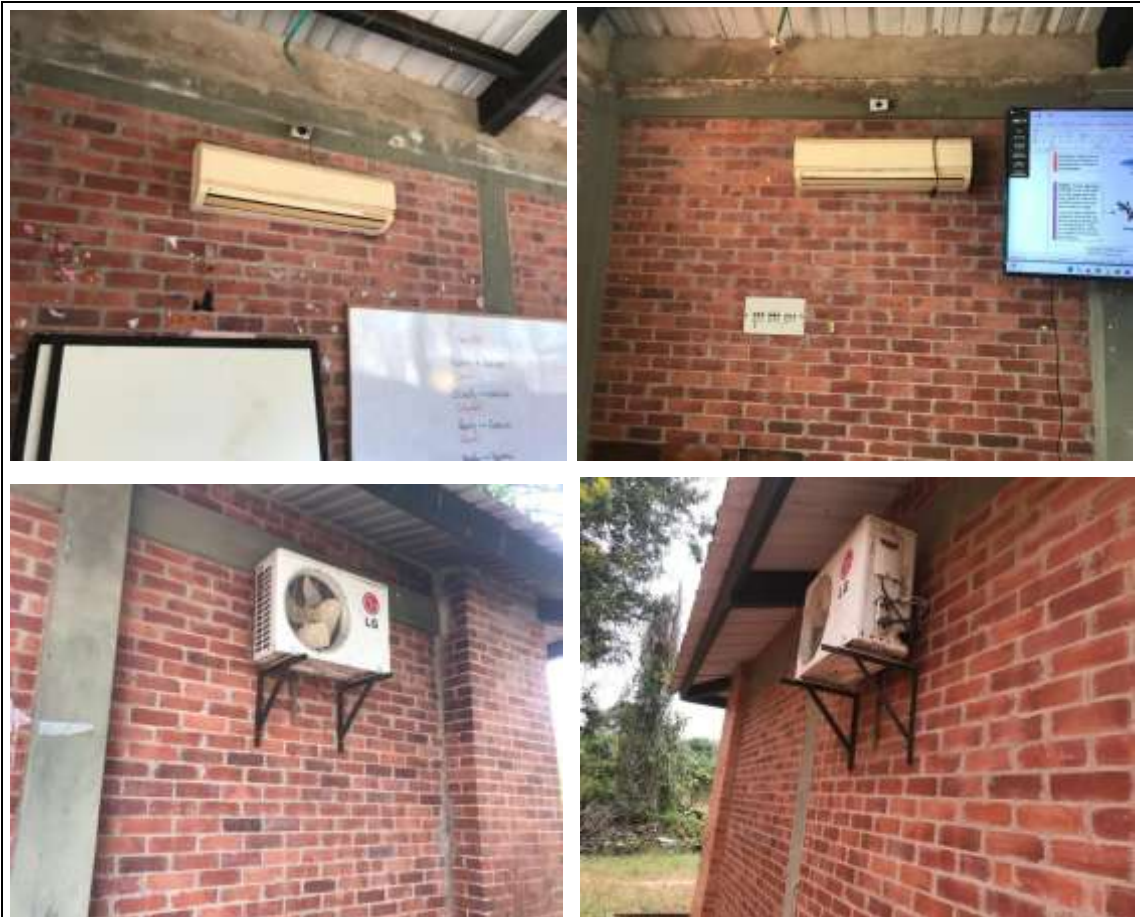
Foto1: en el registro fotográfico se puede evidenciar el deterioro de los aires, el cual ya no están en servicio y deben ser desmontados y retirados, el cual solo están acumulando plagas que pueden ser perjudiciales para la integridad de los niños.

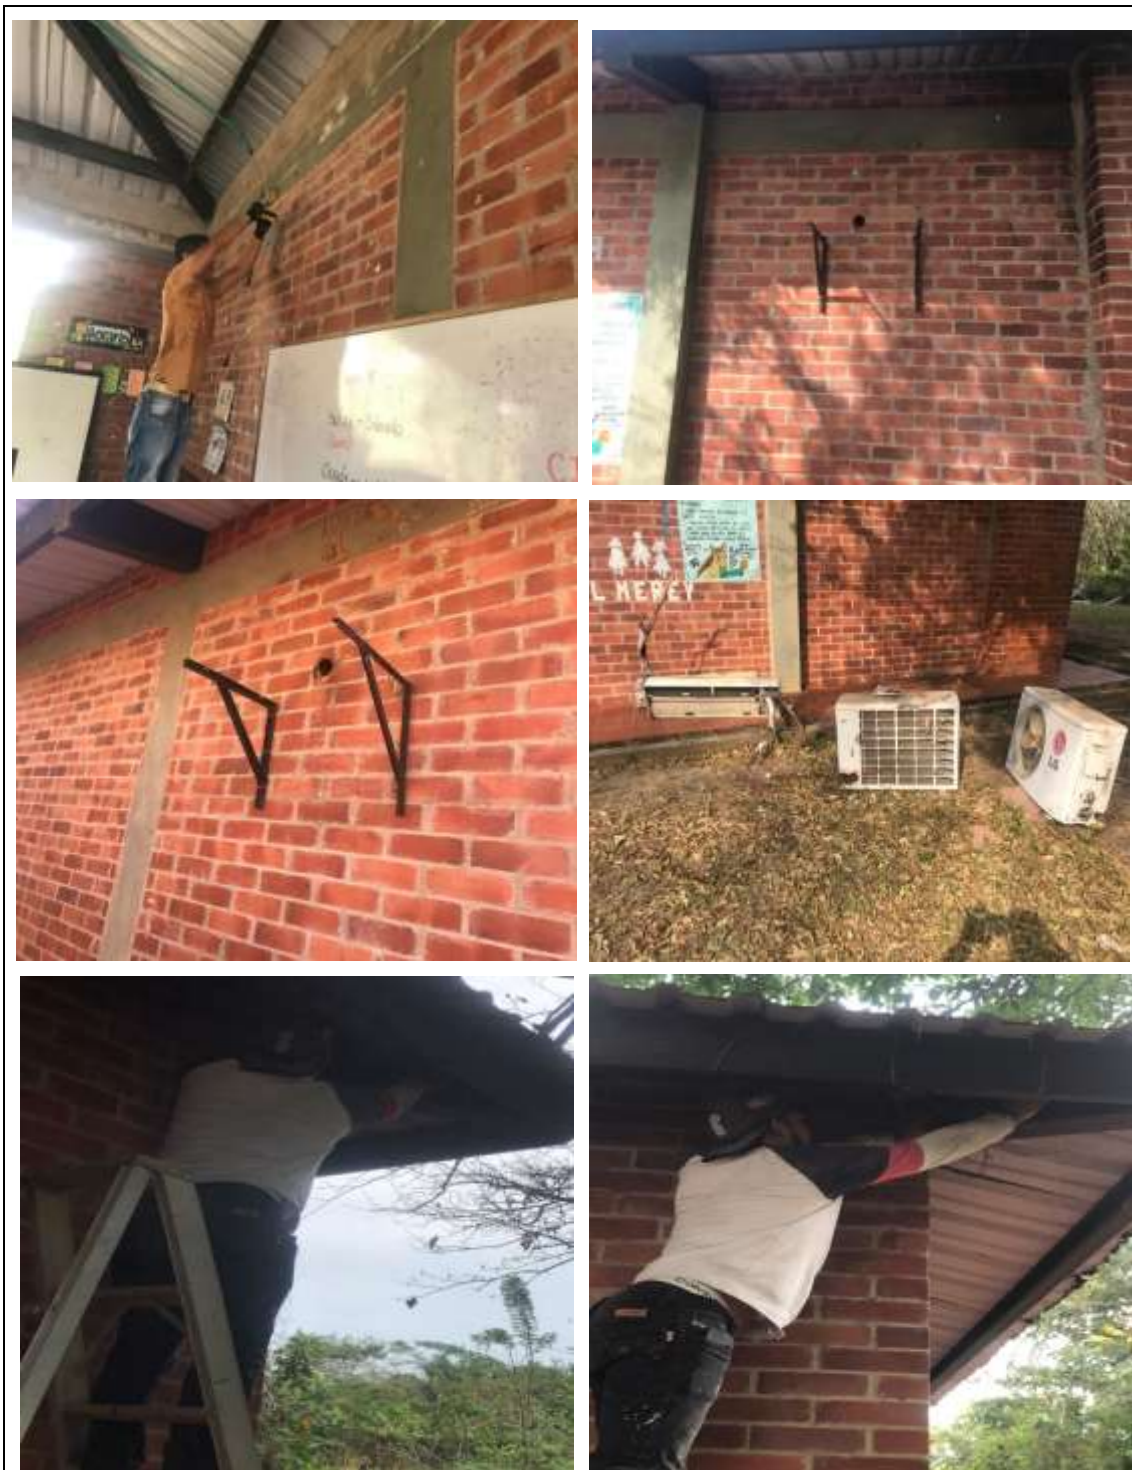
Foto 2: se hace el respectivo desmonte de los aires y se hace el sellamiento de los orificios donde van las mangueras que conectan con propulsores, luego se hace sellamiento con cemento y arena en los huecos que están en los bordes de los perfiles y en las ventanas, para el control de plagas.

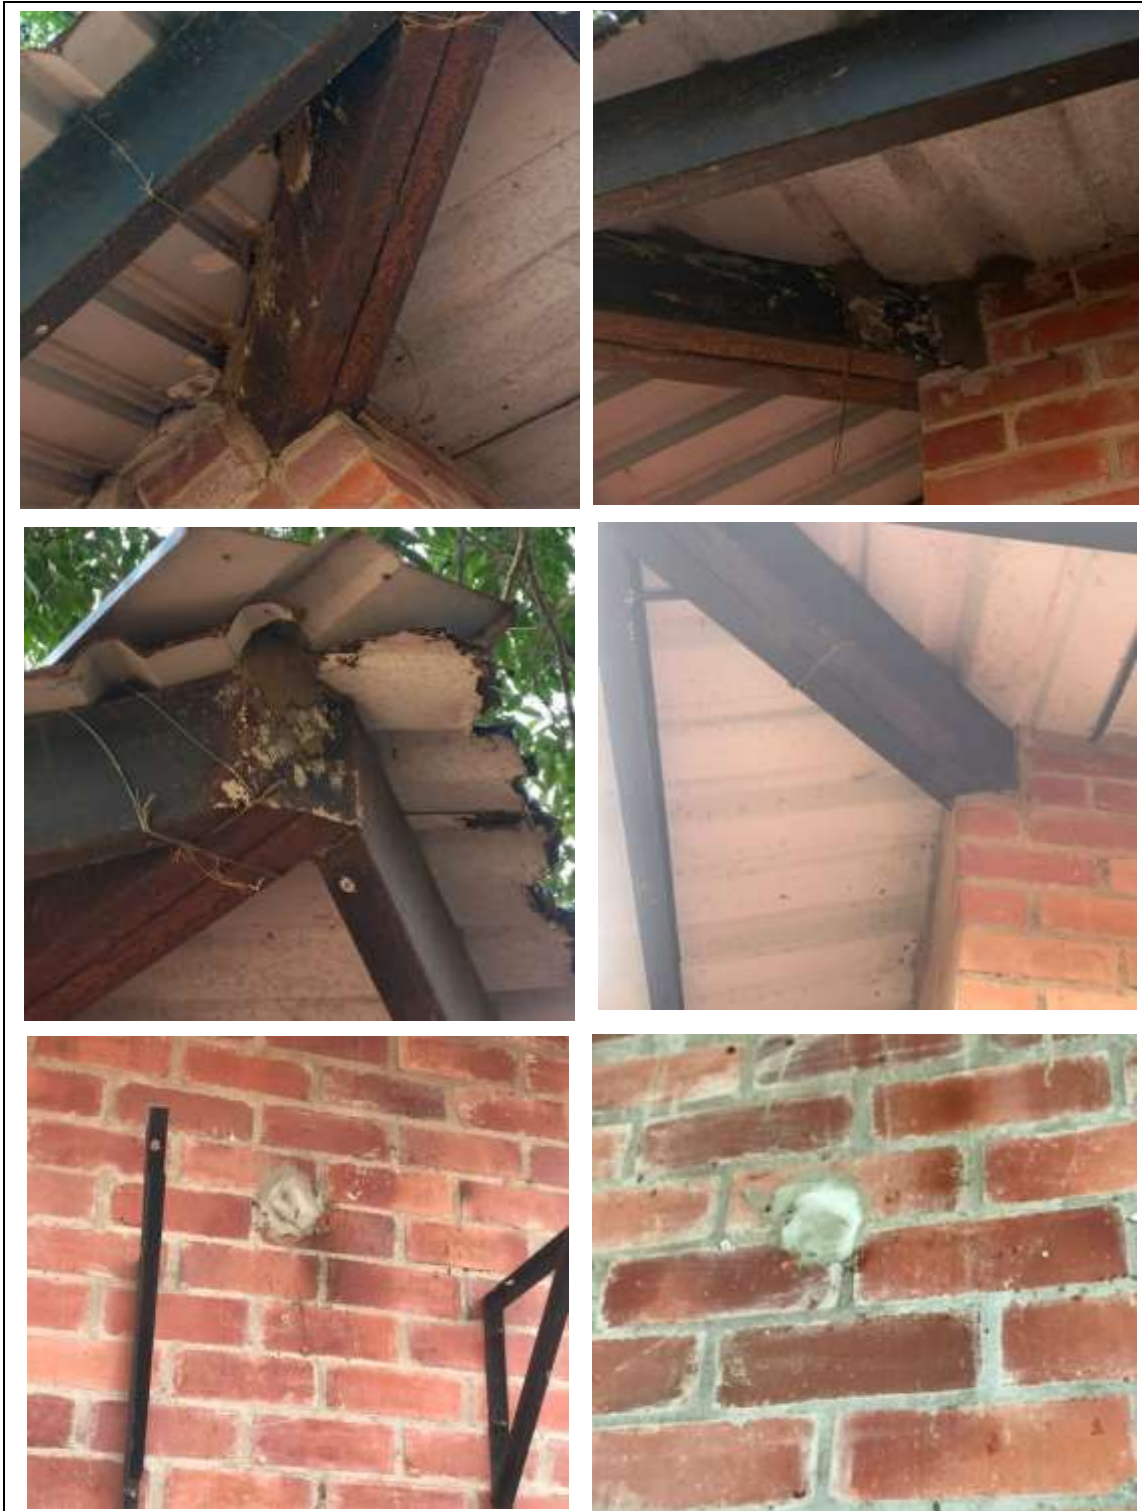
Foto 3: se hace le sellamiento con cemento y pega master para tapan los orificios de las mangueras de los aires, huecos entre las paredes, ventanas, puertas y perfiles para controlar la entrada de plagas como murciélagos, cucarachas, ratones.

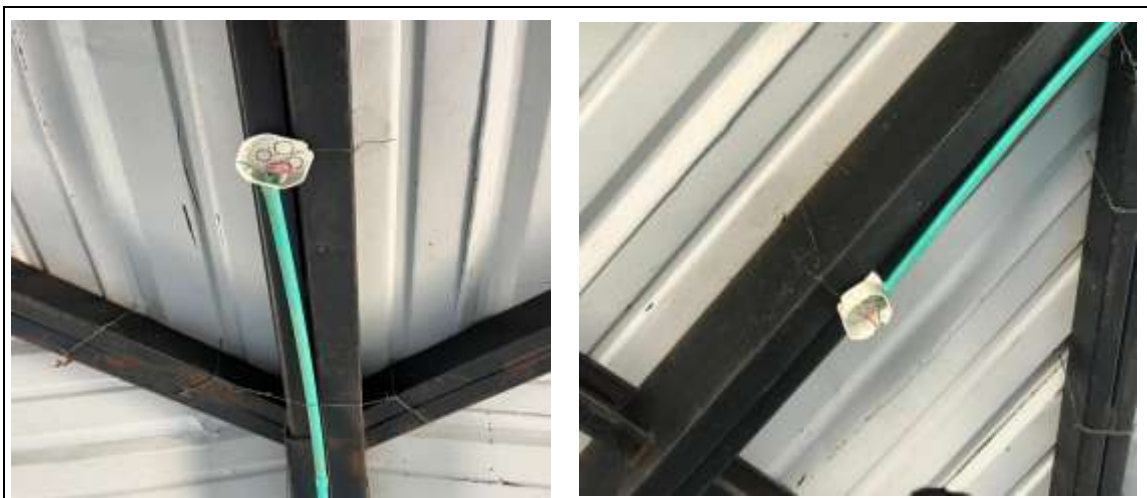
Foto1: los puntos eléctricos donde van las rosetas y los bombillos están deshabilitados y en uno de los casos los cables están deteriorados, por lo que no hay flujo de energía.

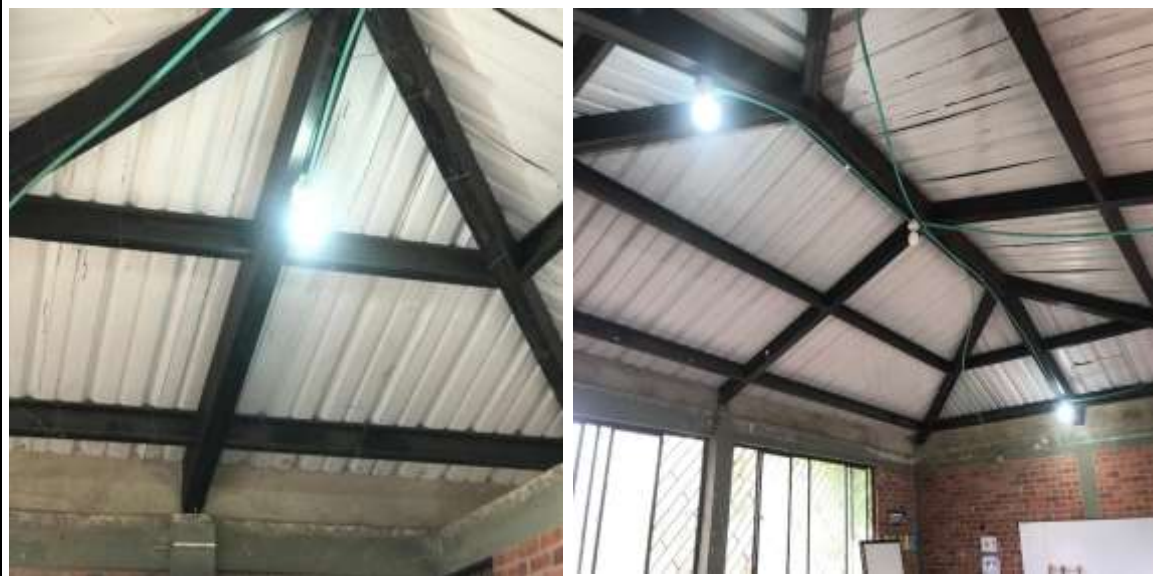
Foto1: se instala la lampara led de 35w para dejar habilitados los 2 puntos eléctricos y quede el aula de clases con iluminación.

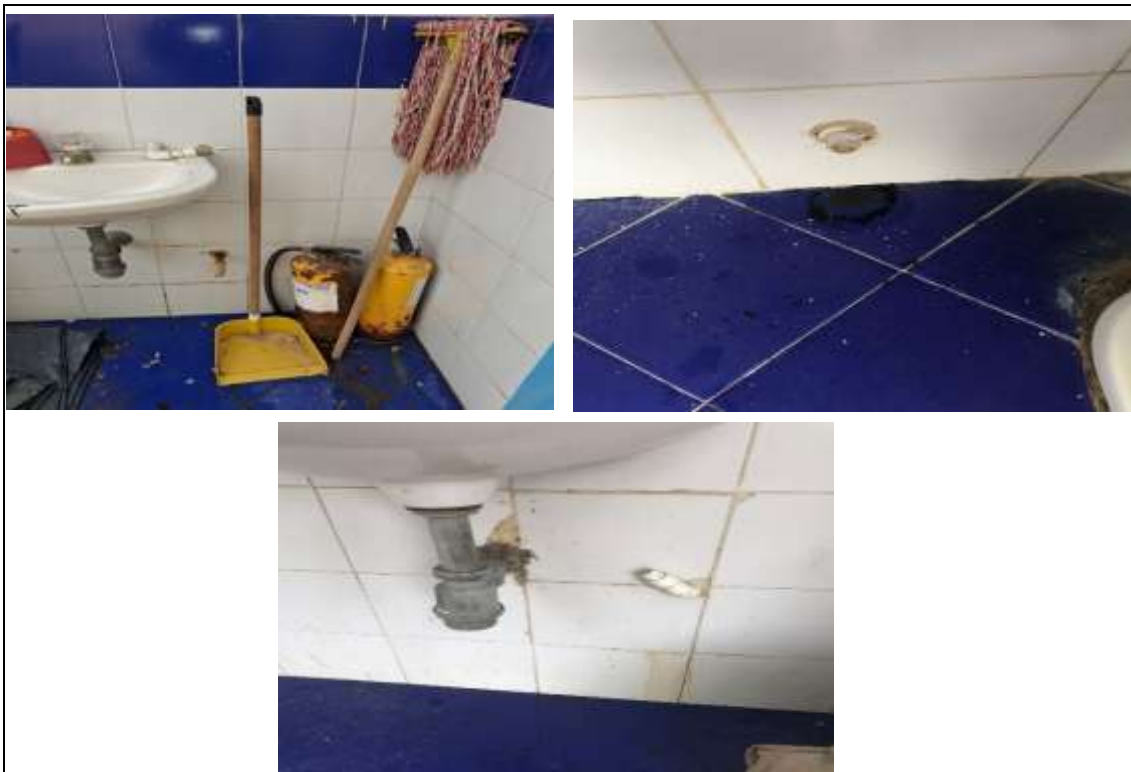
Foto1: se evidencia que las unidades sanitarias no tienen acceso al agua y algunas estas desconectadas y no tienen los accesorios para el flujo del agua.

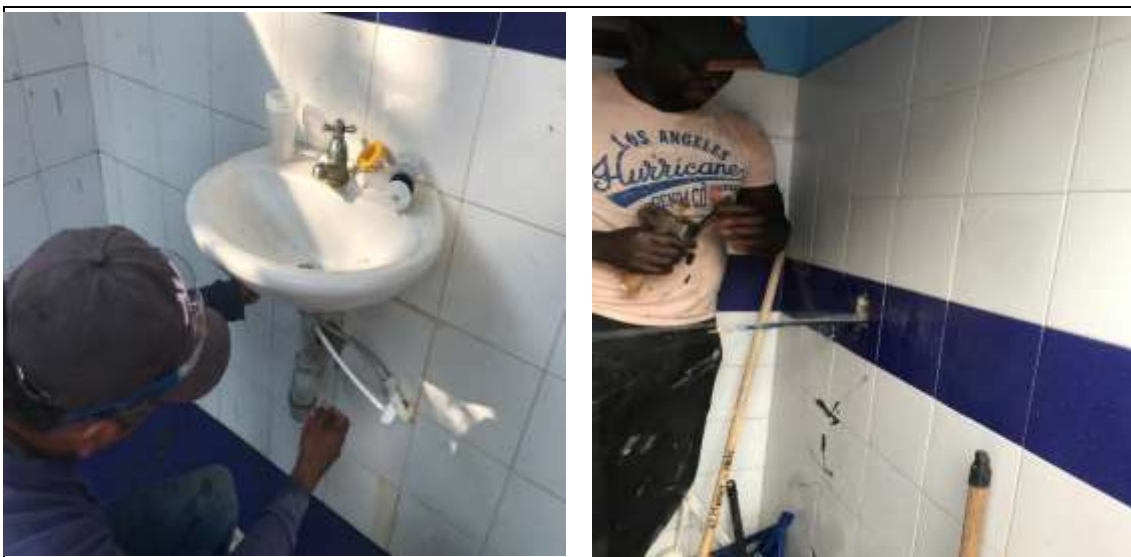
Foto2: se hacen los cambios de las mangueras y se habilitan los puntos hidráulicos para el suministro de agua para las unidades sanitarias y queden habilitadas

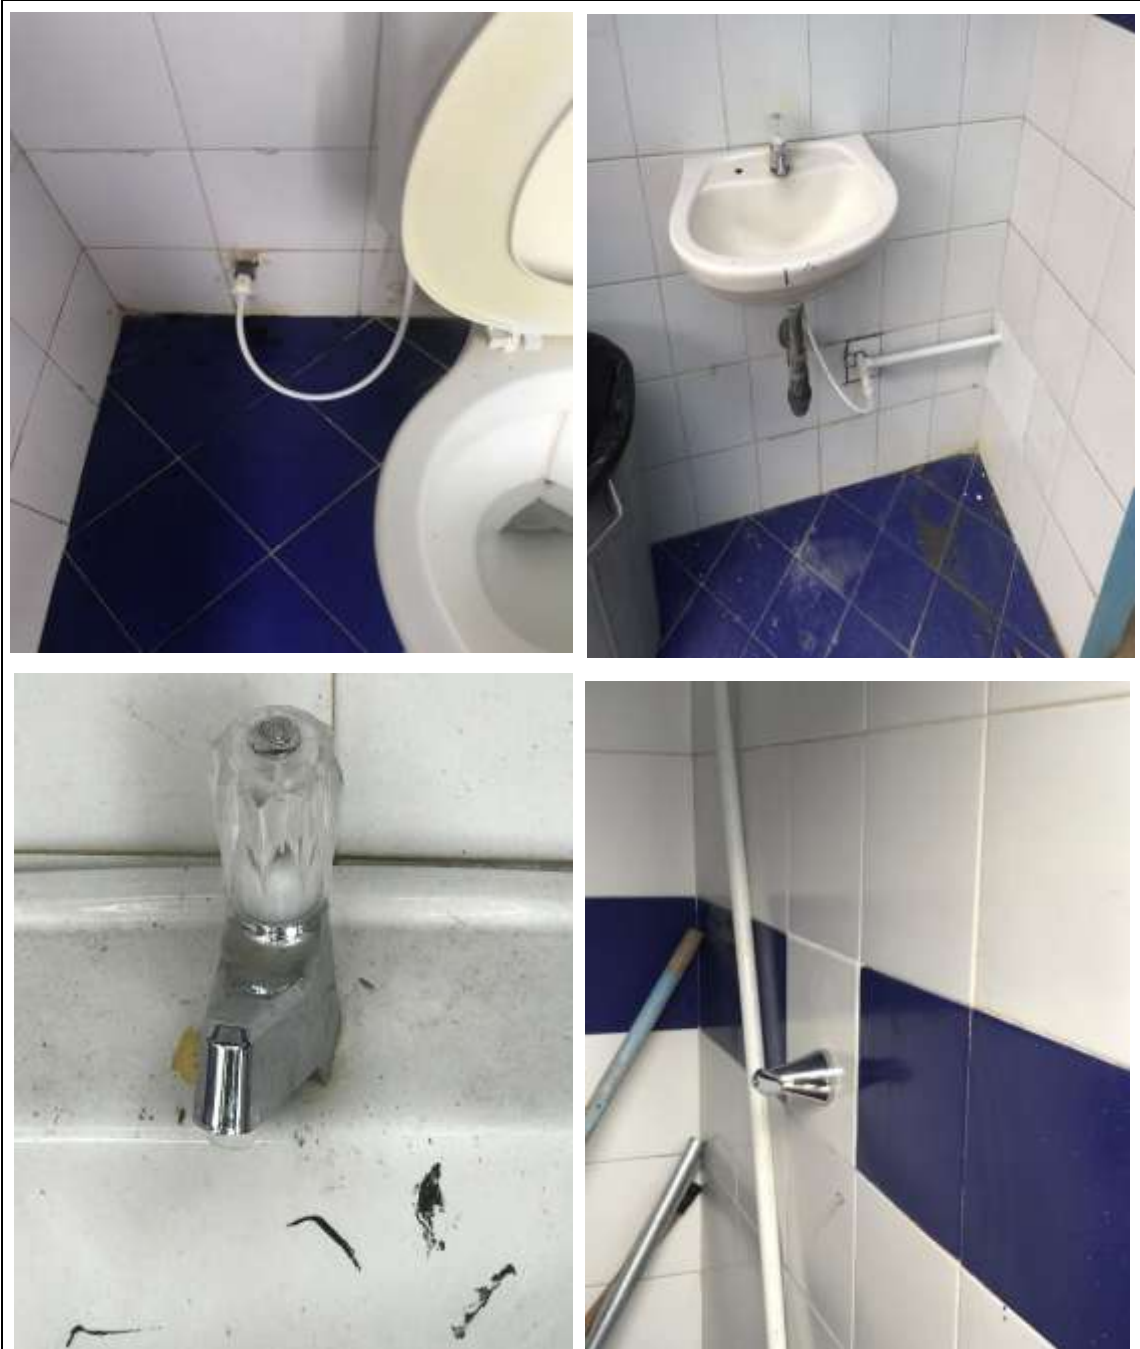
Foto 3: se instalan las mangueras de los lavamanos y las unidades sanitarias para habilitar el paso del agua, se cambian las llaves de los lavamanos el registro de la ducha y así dejamos habilitado las unidades sanitarias para que puedan hacer uso de ellas.

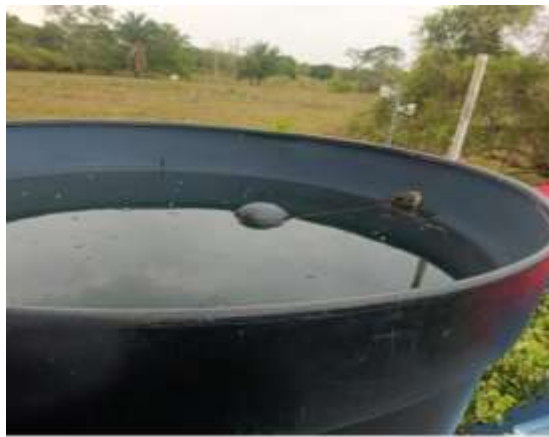
Foto1: se evidencia que el tanque no cuenta con la tapa, lo que ocasiona el ingreso de hojas, mugre, tierra y plagas que contaminan el agua para el lavado de los niños y las unidades sanitarias por lo tanto si es de suma importancia adecuarle la tapa.

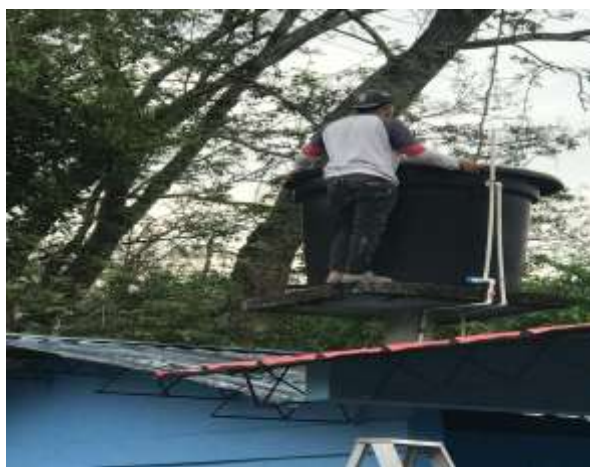
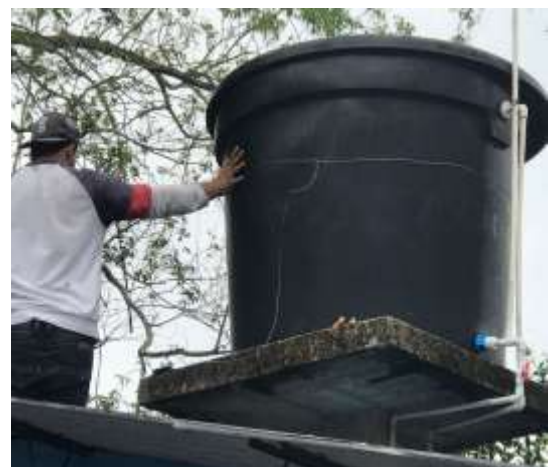
Foto1: se instala la tapa del tanque, se amarra con alambre para que el viento no la despegue y así poder conservarla, permitiendo que no entre ningún tipo de mugre ni bichos al agua.

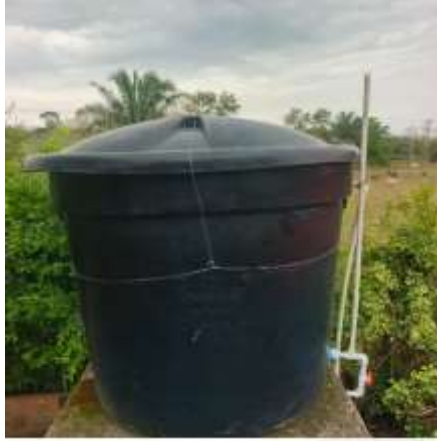
Foto1: la tapa queda instalada y amarrada al tanque, para conservar el agua.

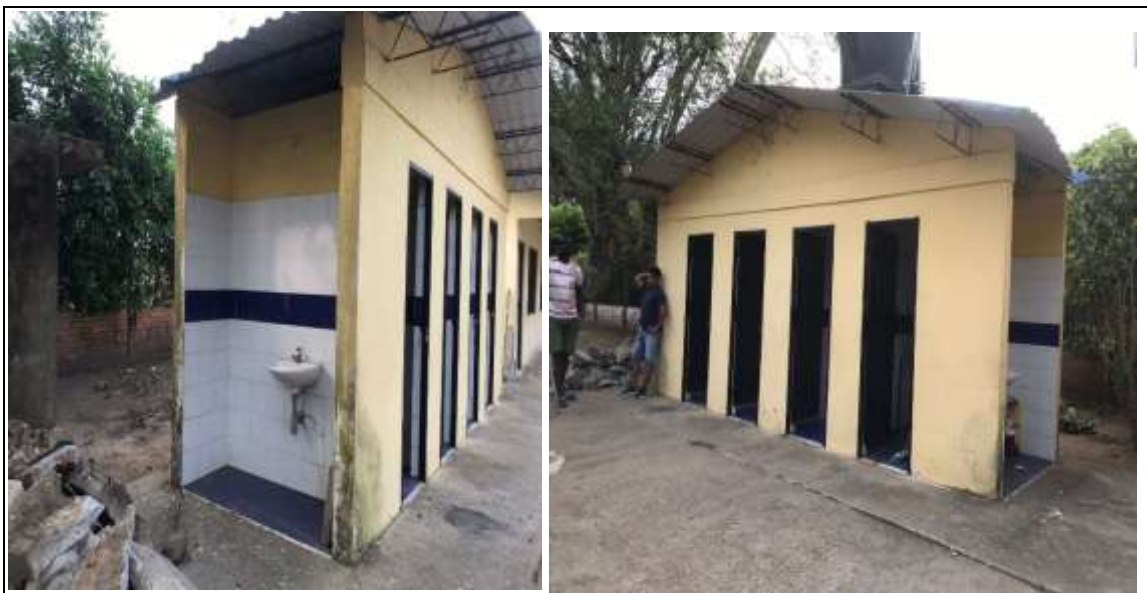
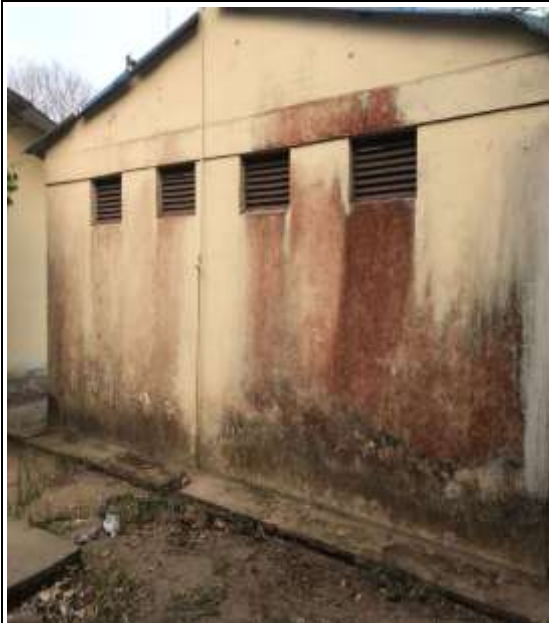
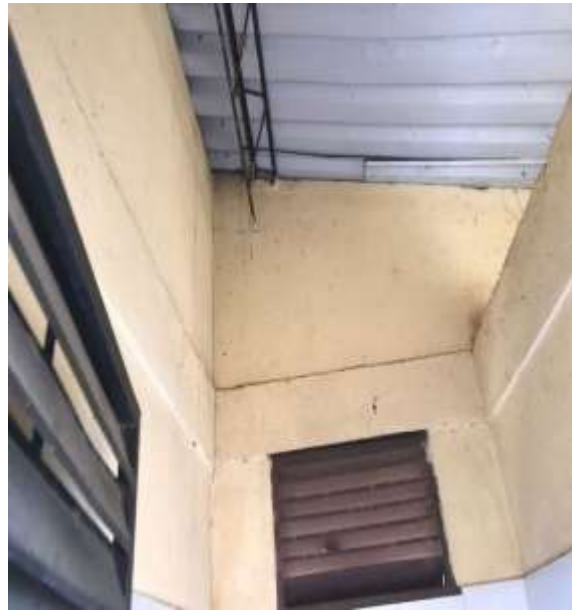
Foto1: en las imágenes se puede evidenciar el estado en que se encuentran los muros, algunos consumidos por la humedad y la suciedad del polvo.

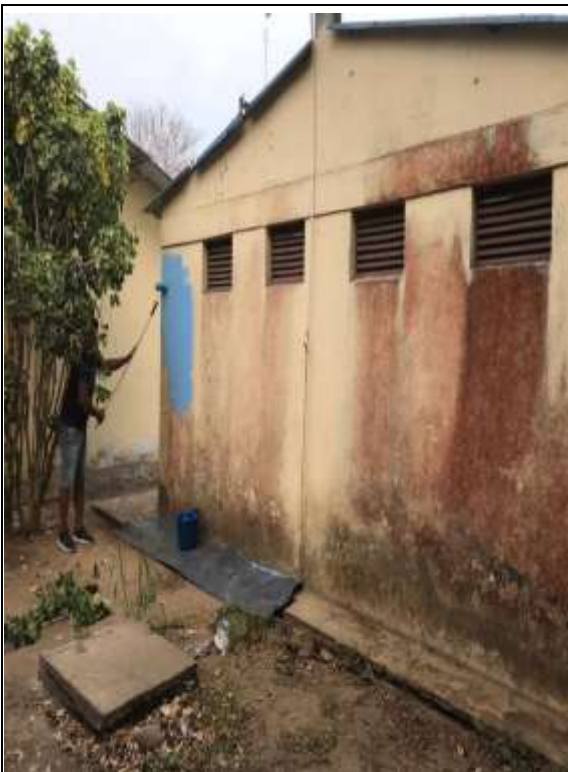
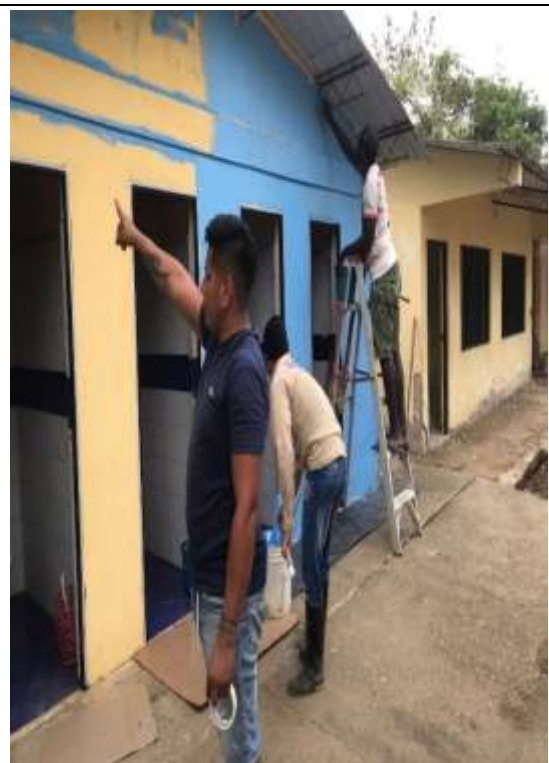
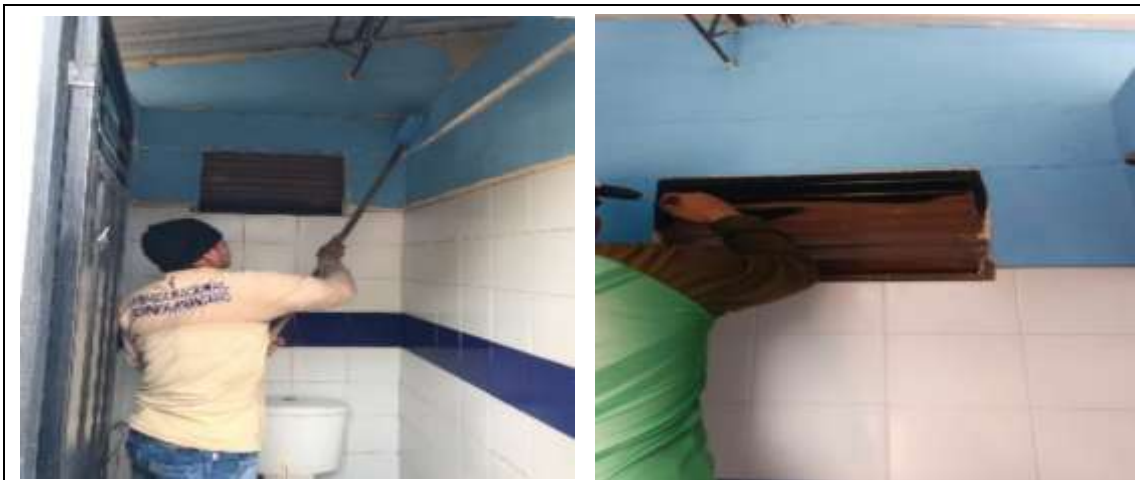
Foto2: se aplica pintura de color azul claro tipo 2 a dos manos a las paredes interiores y exteriores de las unidades sanitarias con rodillo y con brocha en los remates, también se aplica pintura en aceite a las ventanas que dan aire al baño.

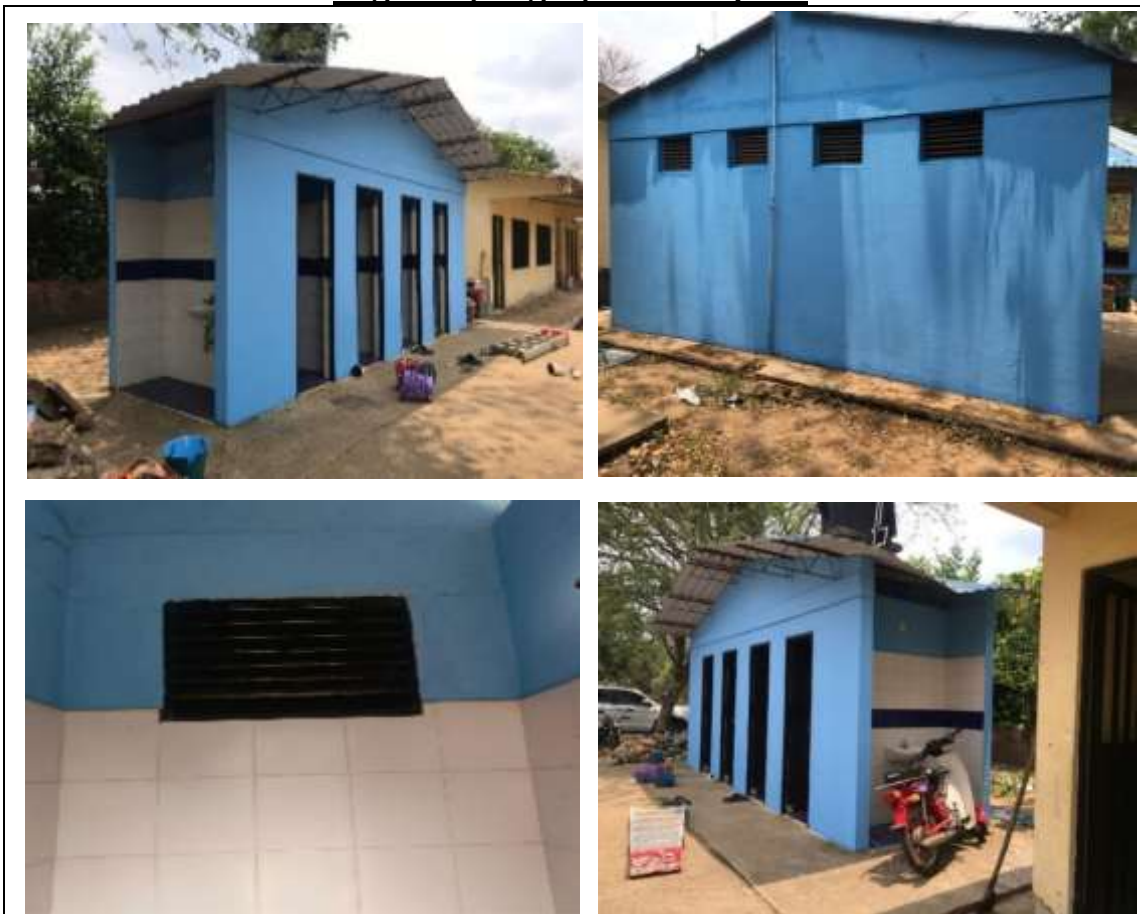
Foto 3: una vez finalizada la pintura se puede evidenciar el resalto que da el color azul y el cambio total a las unidades sanitarias, donde se les aplico pintura de agua tipo 2 a dos manos y pintura de aceite color negro para un total de 90 metros cuadrados.

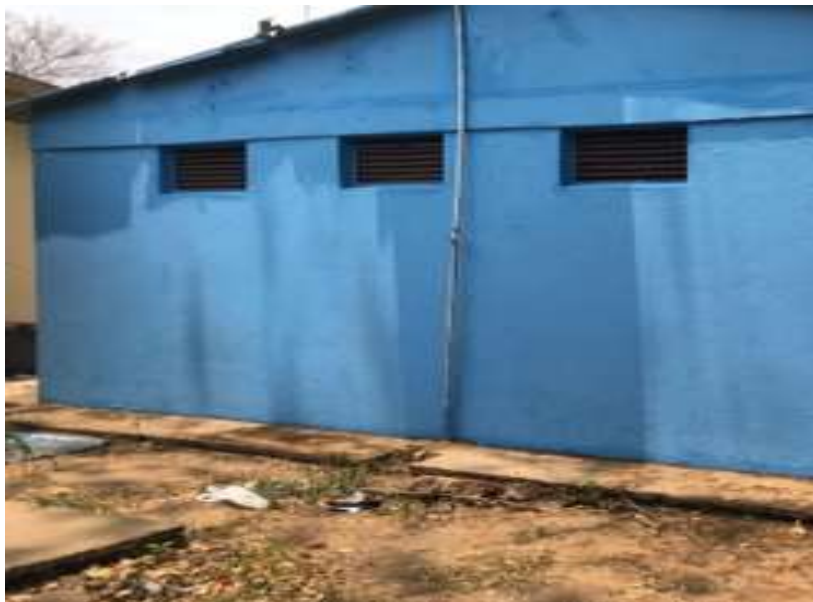
Foto 1: no hay conexión para alimentar las unidades sanitarias del baño, la malla hidraulica esta averiada y tapada por lo tanto se puede evidenciar que solo esa el tubo que alimenta el tanque pero falta el tubo bajante que alimenta las unidades sanitarias.

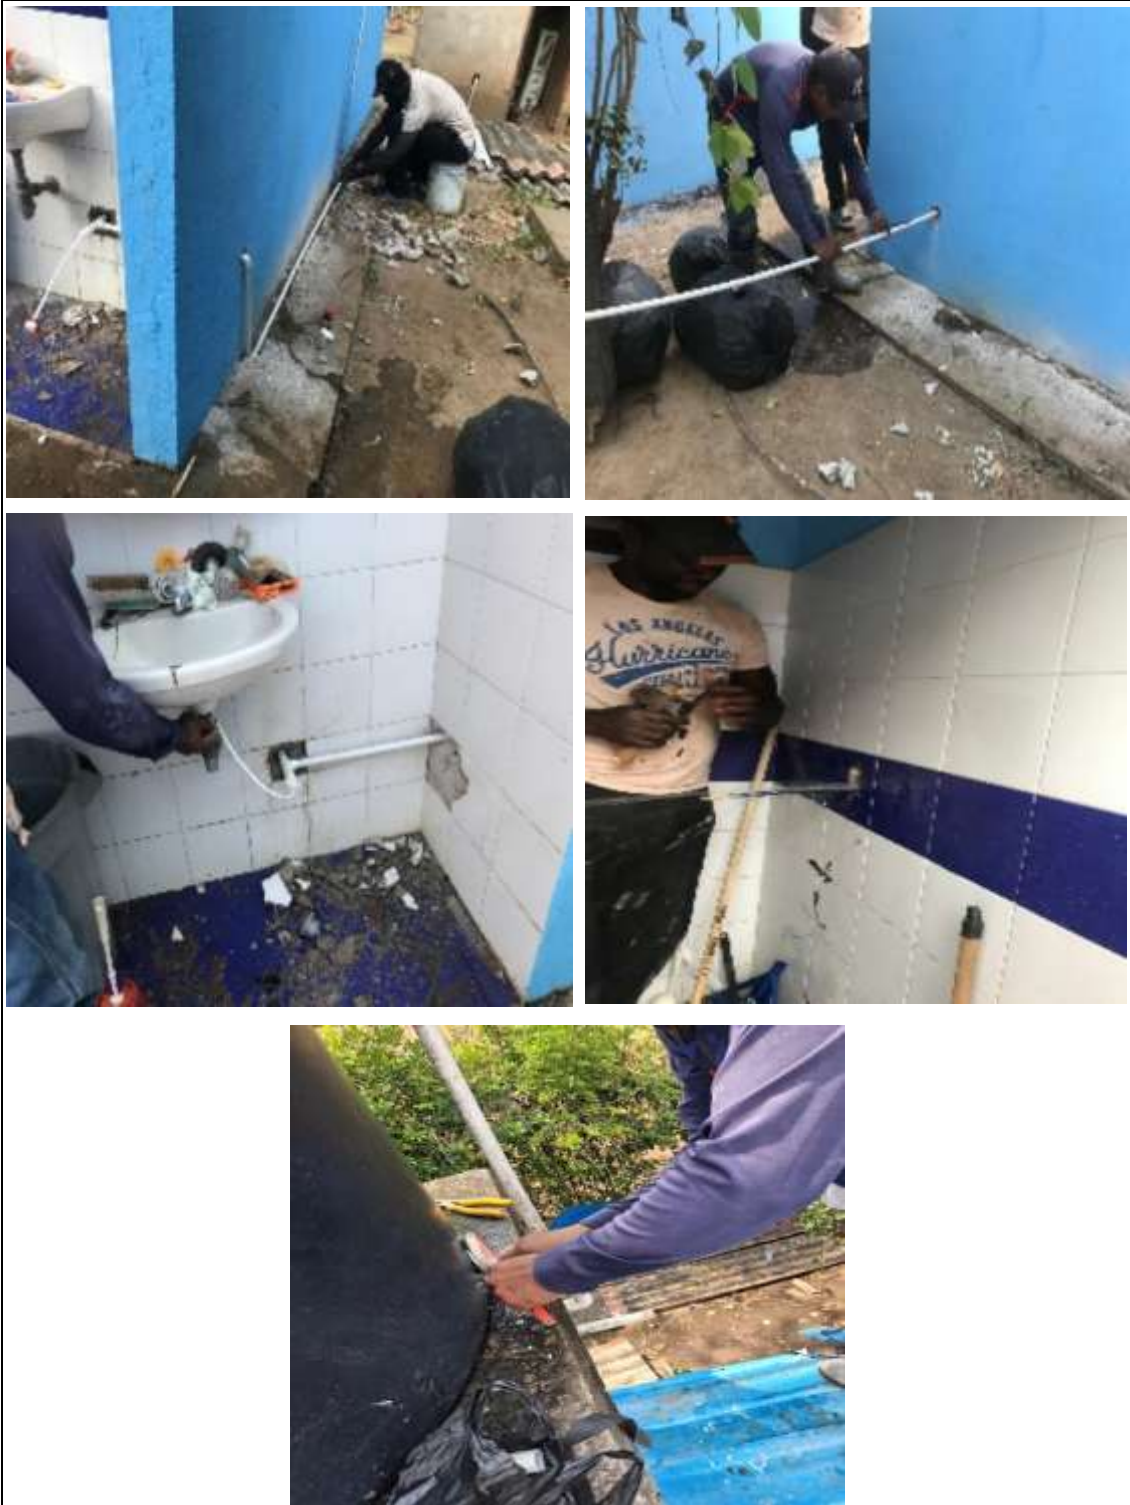
Foto 2: se hacen las instalaciones de la nueva tubería que alimentara la malla hidráulica que no tiene el servicio de agua para habilitar el lavamanos y los sanitarios, se cambian los cheques del tanque y se hace las conexiones de los accesorios para habilitar las unidades sanitarias.

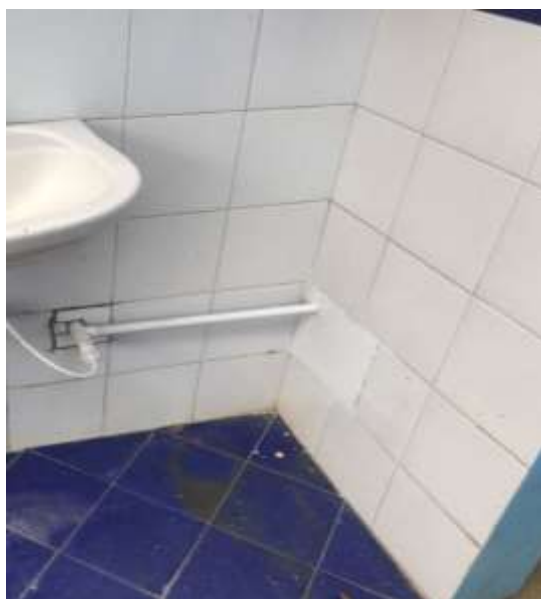
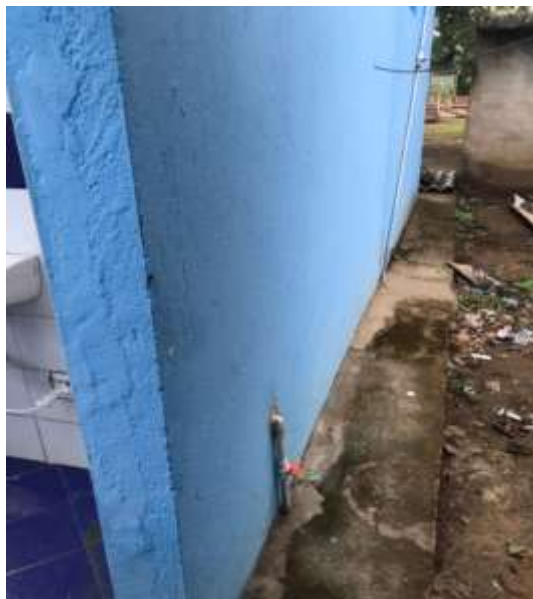
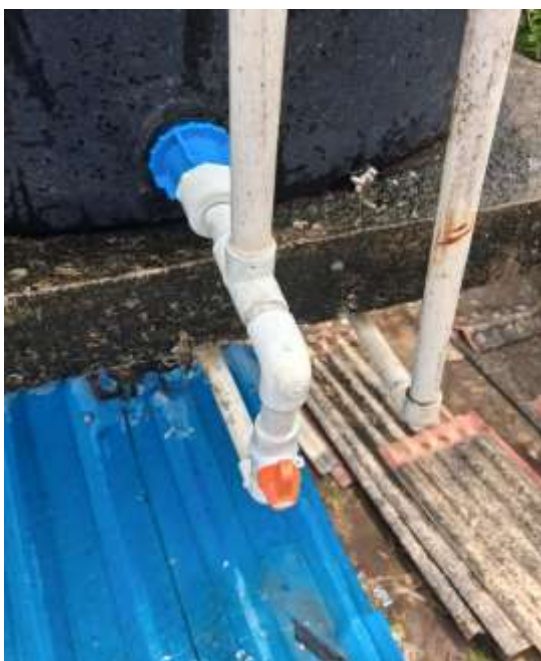
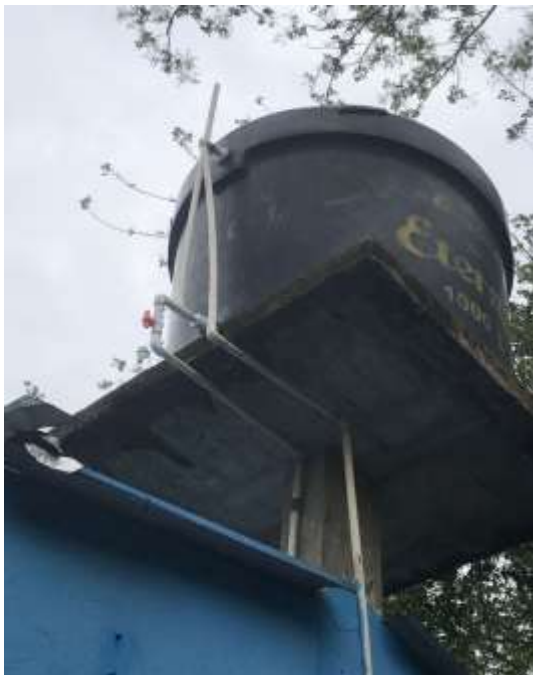
Foto 3: se hacen las instalaciones de la nueva tubería en la parte de arriba del tanque, se instala un registro y en la parte de abajo también se instala el tubo con sur respectivo registro que alimentara la malla hidráulica que no tiene el servicio de agua, para conectar el agua al lavamanos y los sanitarios, se cambian los cheques del tanque y se hace las conexiones de los accesorios para habilitar las unidades sanitarias, se resana con cemento y se instalan las baldosas que se dañaron.

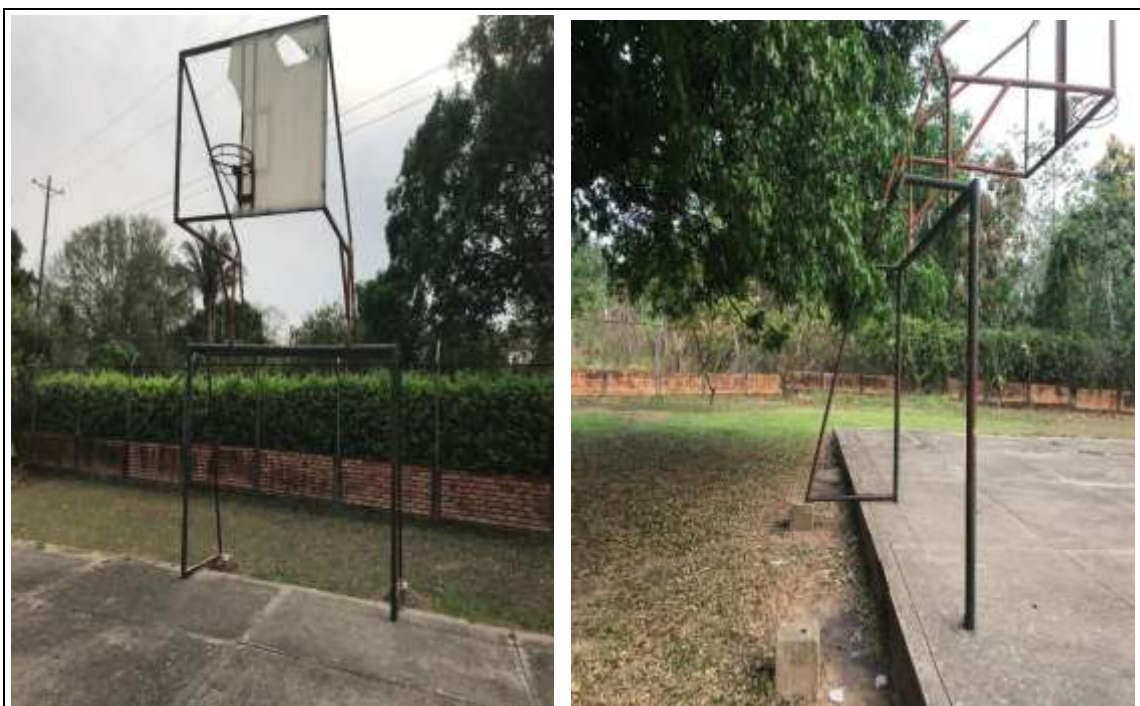
Foto 1: se evidencia el deterioro y desgaste de los marcos de las canchas multifuncionales por el sol y el agua a la que esta expuesta, consumida por la corrosión del oxido.

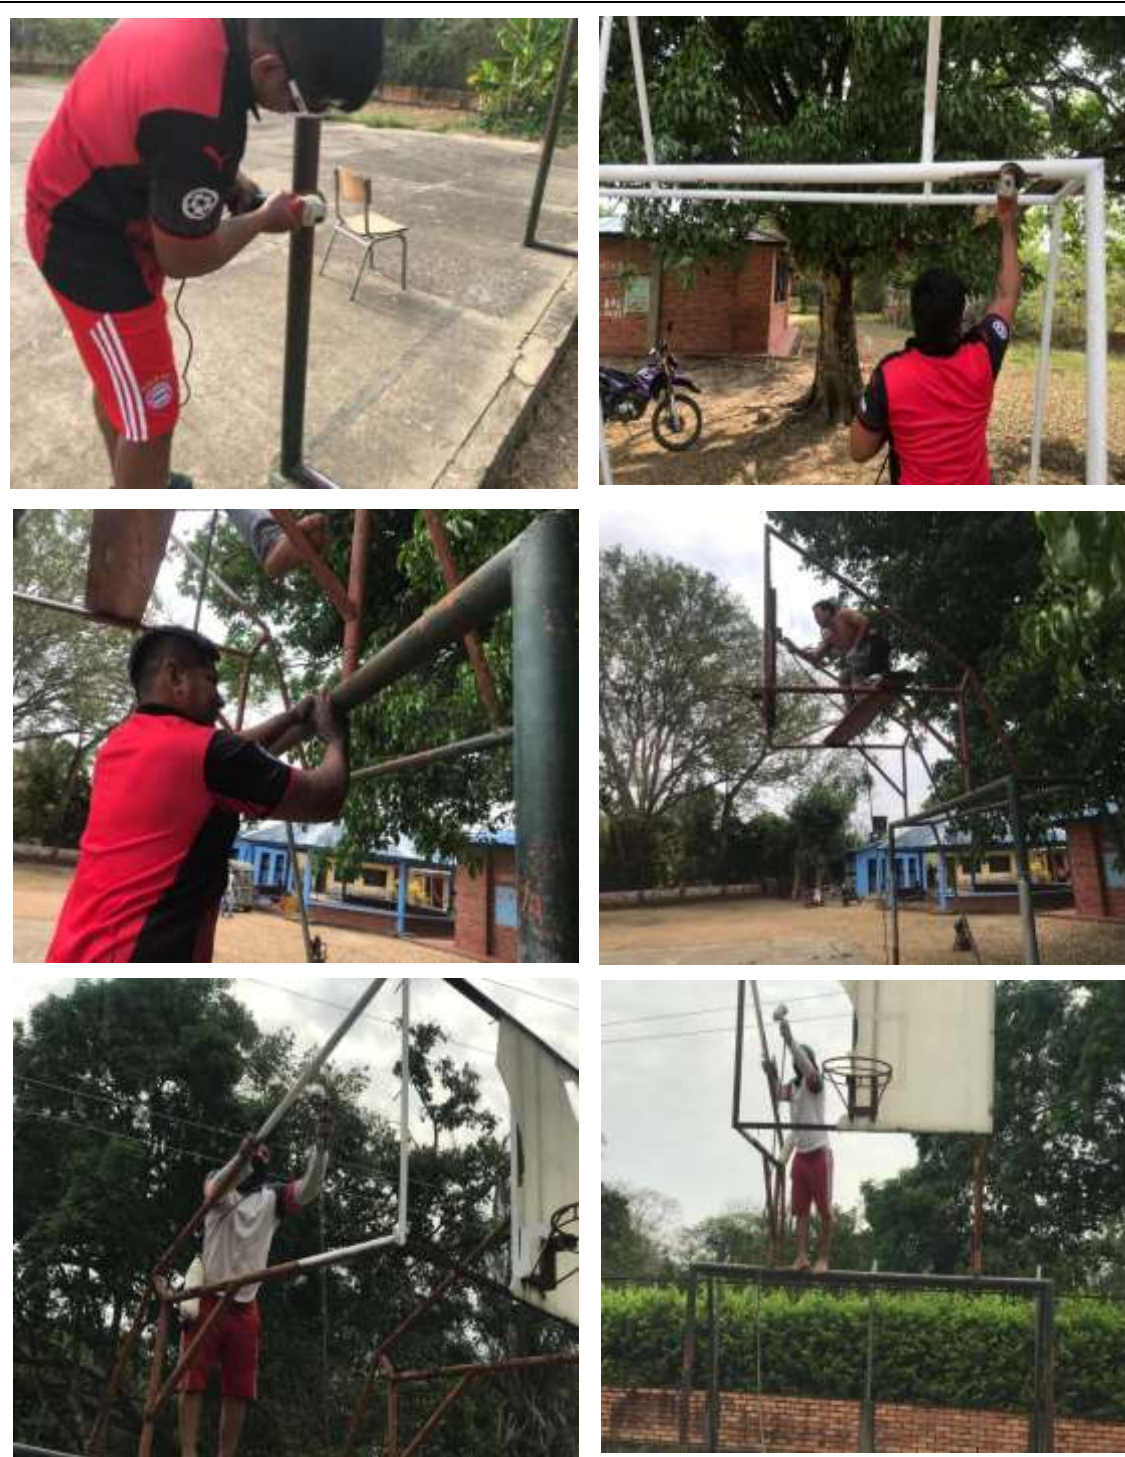
Foto 2: se lija la cancha con la pulidora y lija de trapo para levantar todas las partes oxidadas y luego se procede a pintar con el compreso los marcos de la cancha.

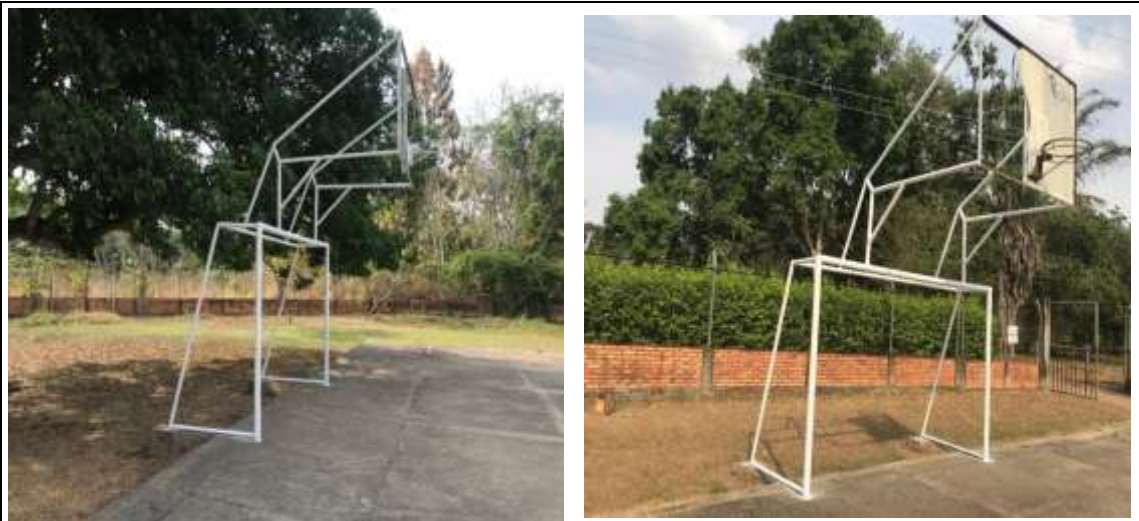
Foto 3: resultado final de las canchas multifuncionales luego de pintarlas.

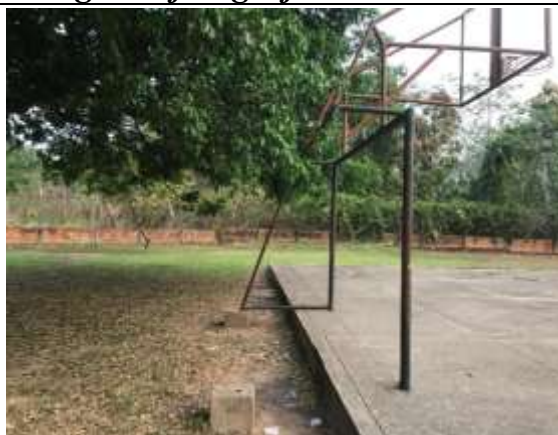
Foto 1: se puede apreciar que la cancha le hace falta el bajante derecho del marco y el tubo principal también está averiado por lo tanto se procede a corregir.
