## **INFORME DE ACTIVIDADES**

| <b>CONTRATO No.</b> | CONTRATO DE OBRA No 004 DEL 2026 |
| <b>OBJETO:</b> | ES MANTENIMIENTO Y ADECUACION A TODO COSTO DE INFRAESTRUCTURA EDUCATIVA SEDE RURAL MEREY DE LA INSTITUCION EDUCATIVA TECNICO FRANCISCO LUCEA DEL MUNICIPIO DE SAN LUIS DE PALENQUE CASANARE |

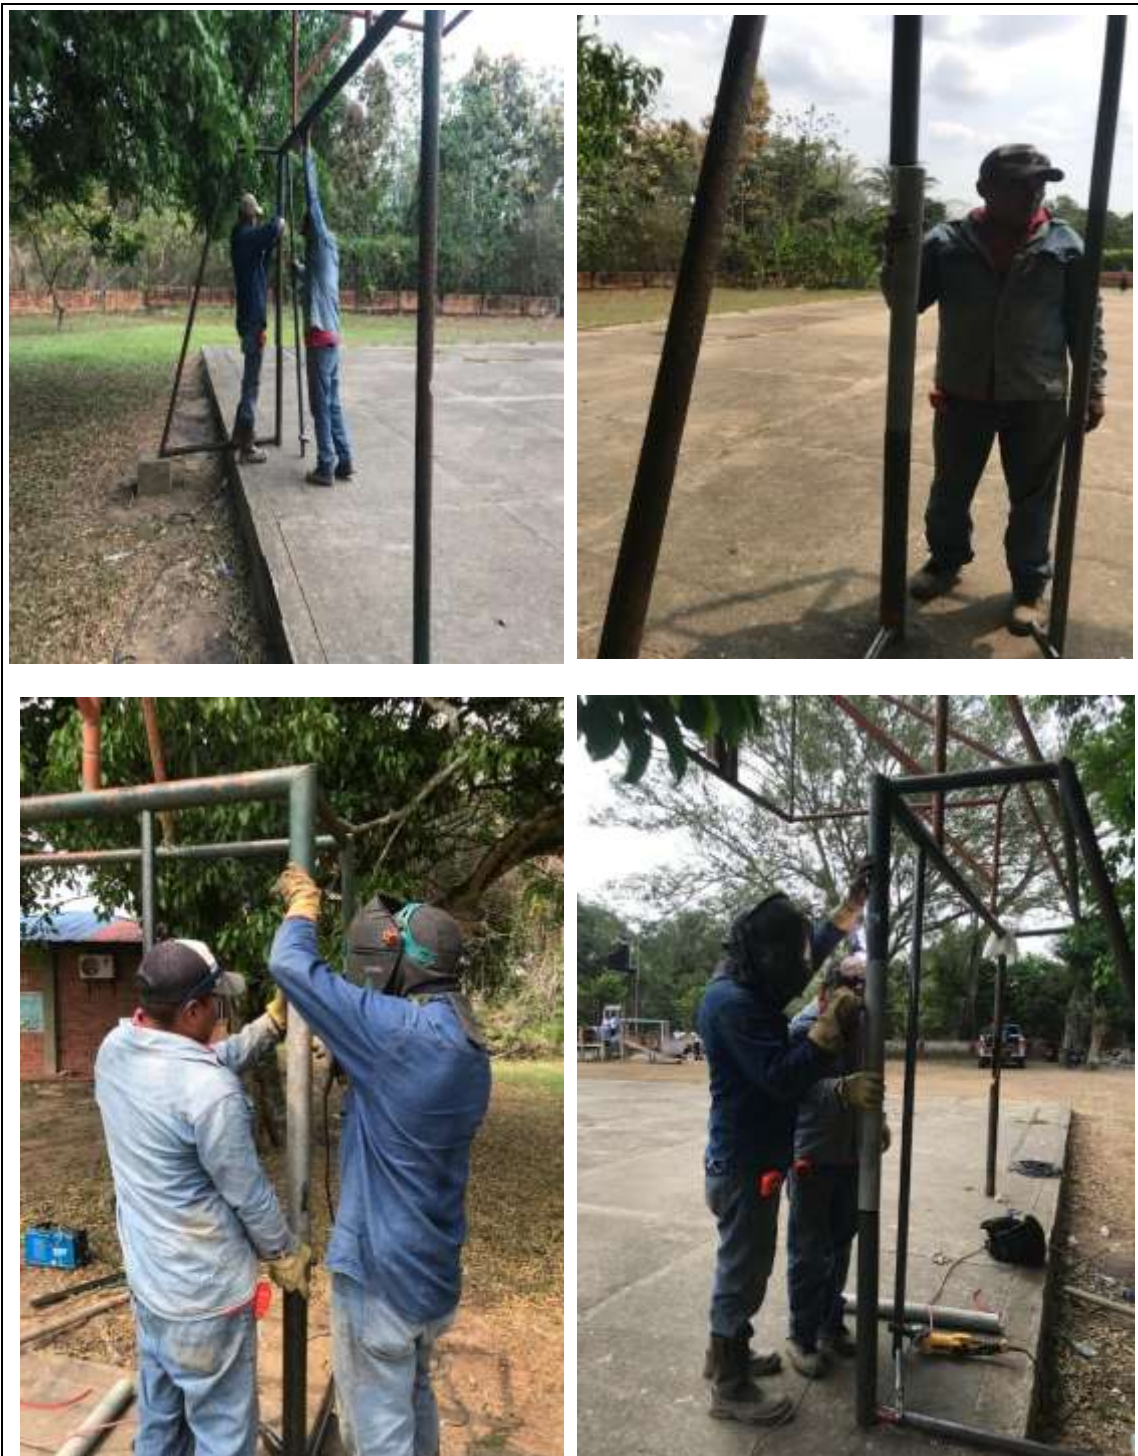
Foto 2: se corta con la pulidora los tubos averiados, se mide y luego se soldan los nuevos tubos, una vez instalados se pulen con la pulidora para que el marco ya quede listo para pintar y de esta manera se arreglan los marcos de las canchas.

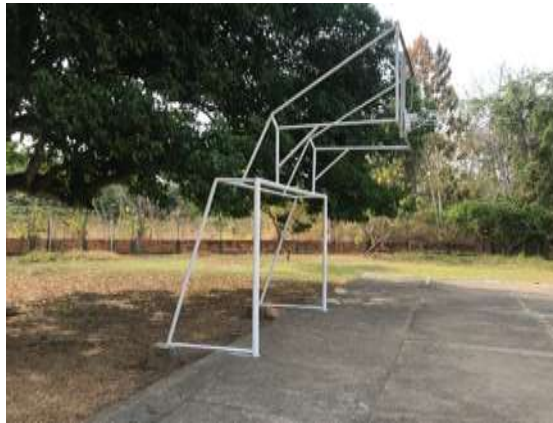
Foto 3: resultado final de la cancha ya con los nuevos tubos en los soportes faltantes y de una vez pintada con el color asignado.

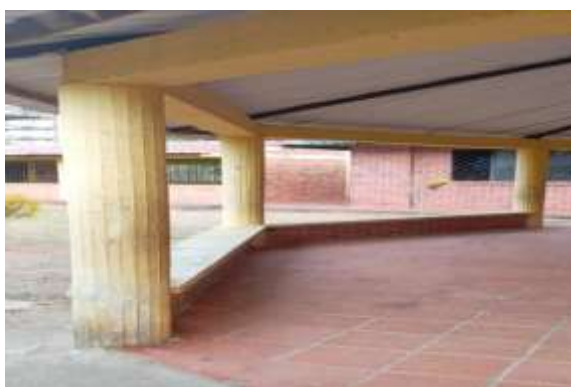
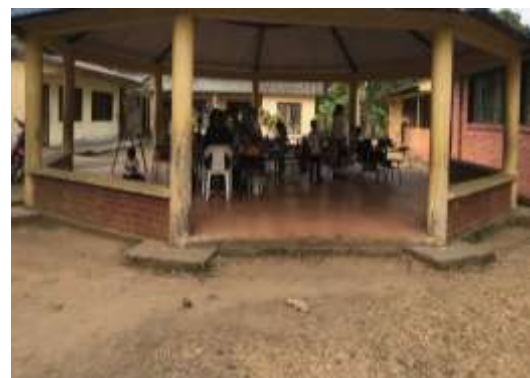
Foto 1: se puede evidenciar que el kiosk escolar esta sucio y descolorido, la pintura existente es de un tono amarillo donde en partes se evidencia la humedad.

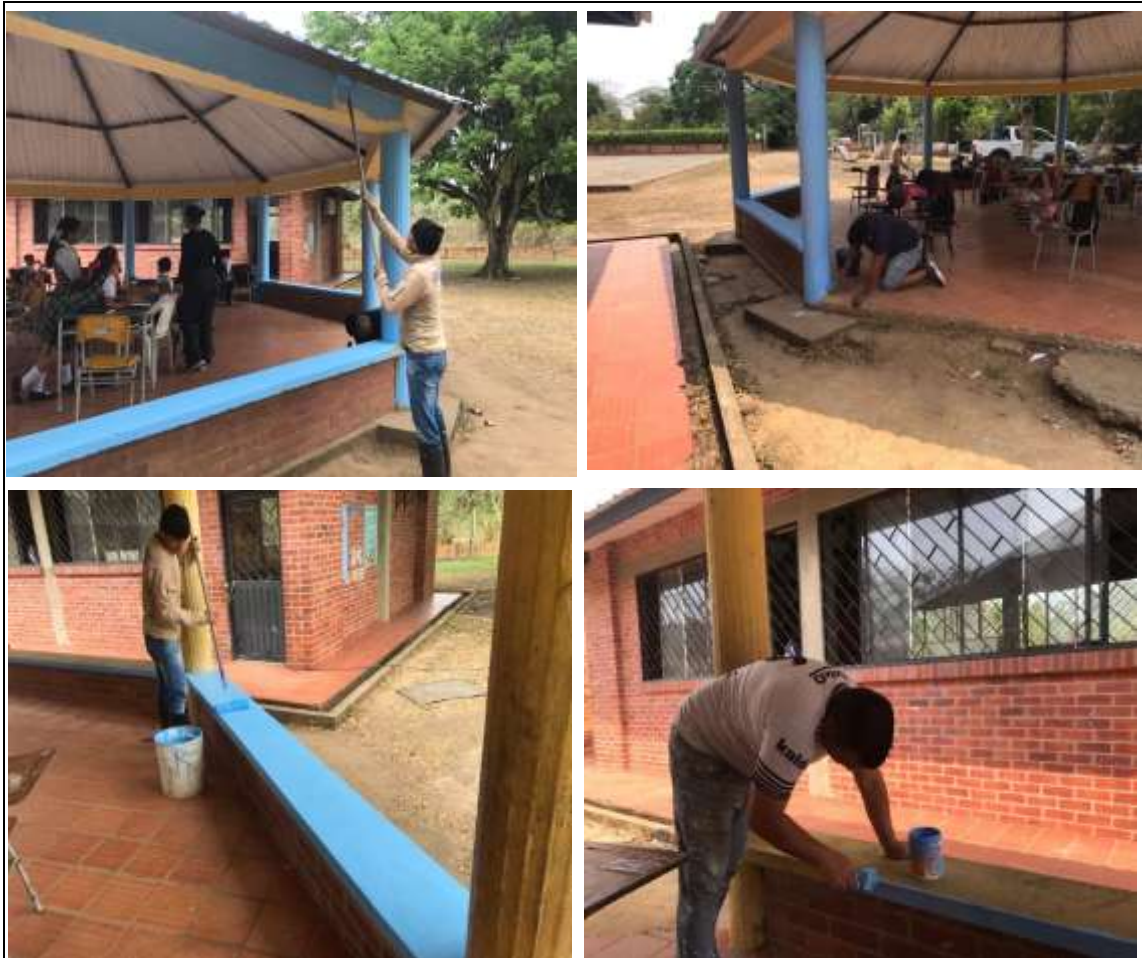
Foto 1: se aplica pintura tipo 2 a dos manos con brocha y rodillo de color azul claro a las partes externas e inferiores del kiosco.

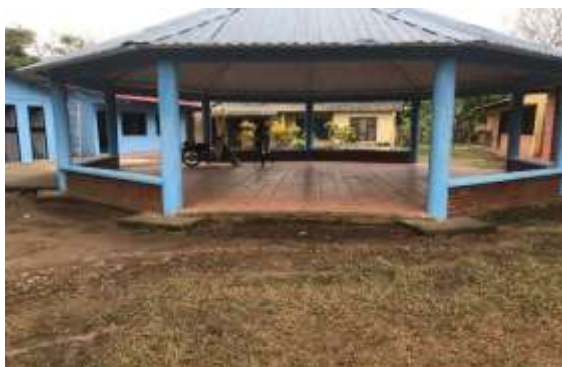
Foto 1: se puede evidenciar que el kiosco escolar esta sucio y descolorido, la pintura existente es de un tono amarillo donde en partes se evidencia la humedad.

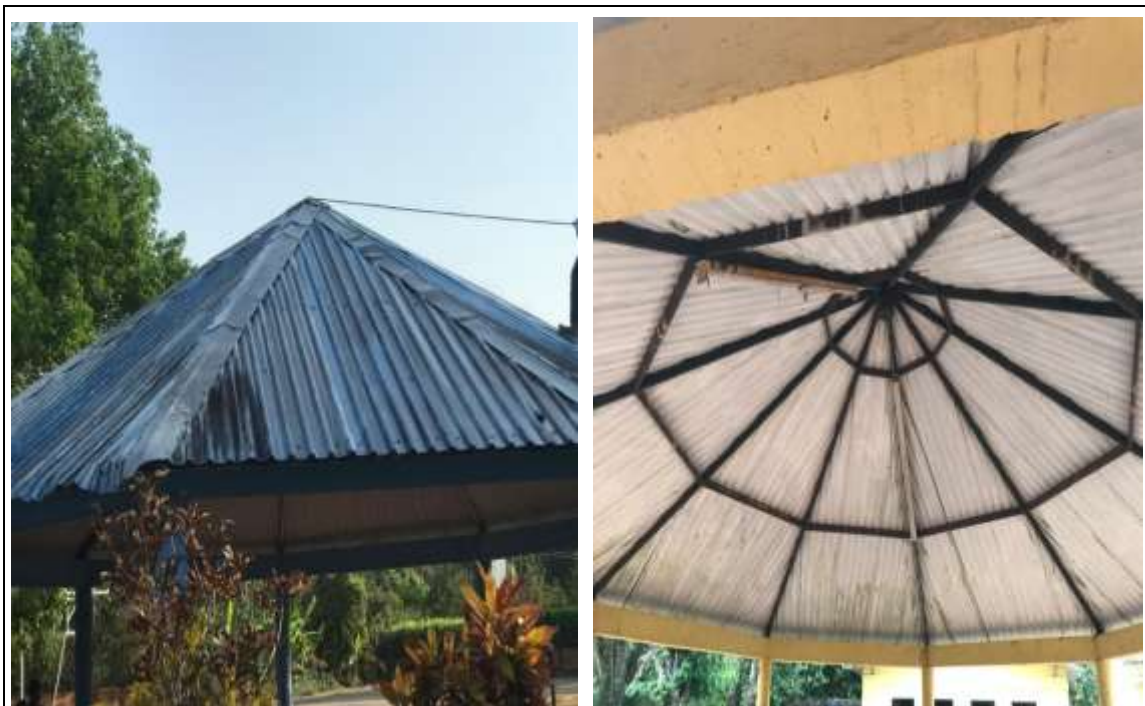
Foto 1: en las imágenes mostradas se puede evidenciar con claridad el estado del techo y lo sucio que estan, igual que los perfiles, el cual requiere de limpieza y pintura.

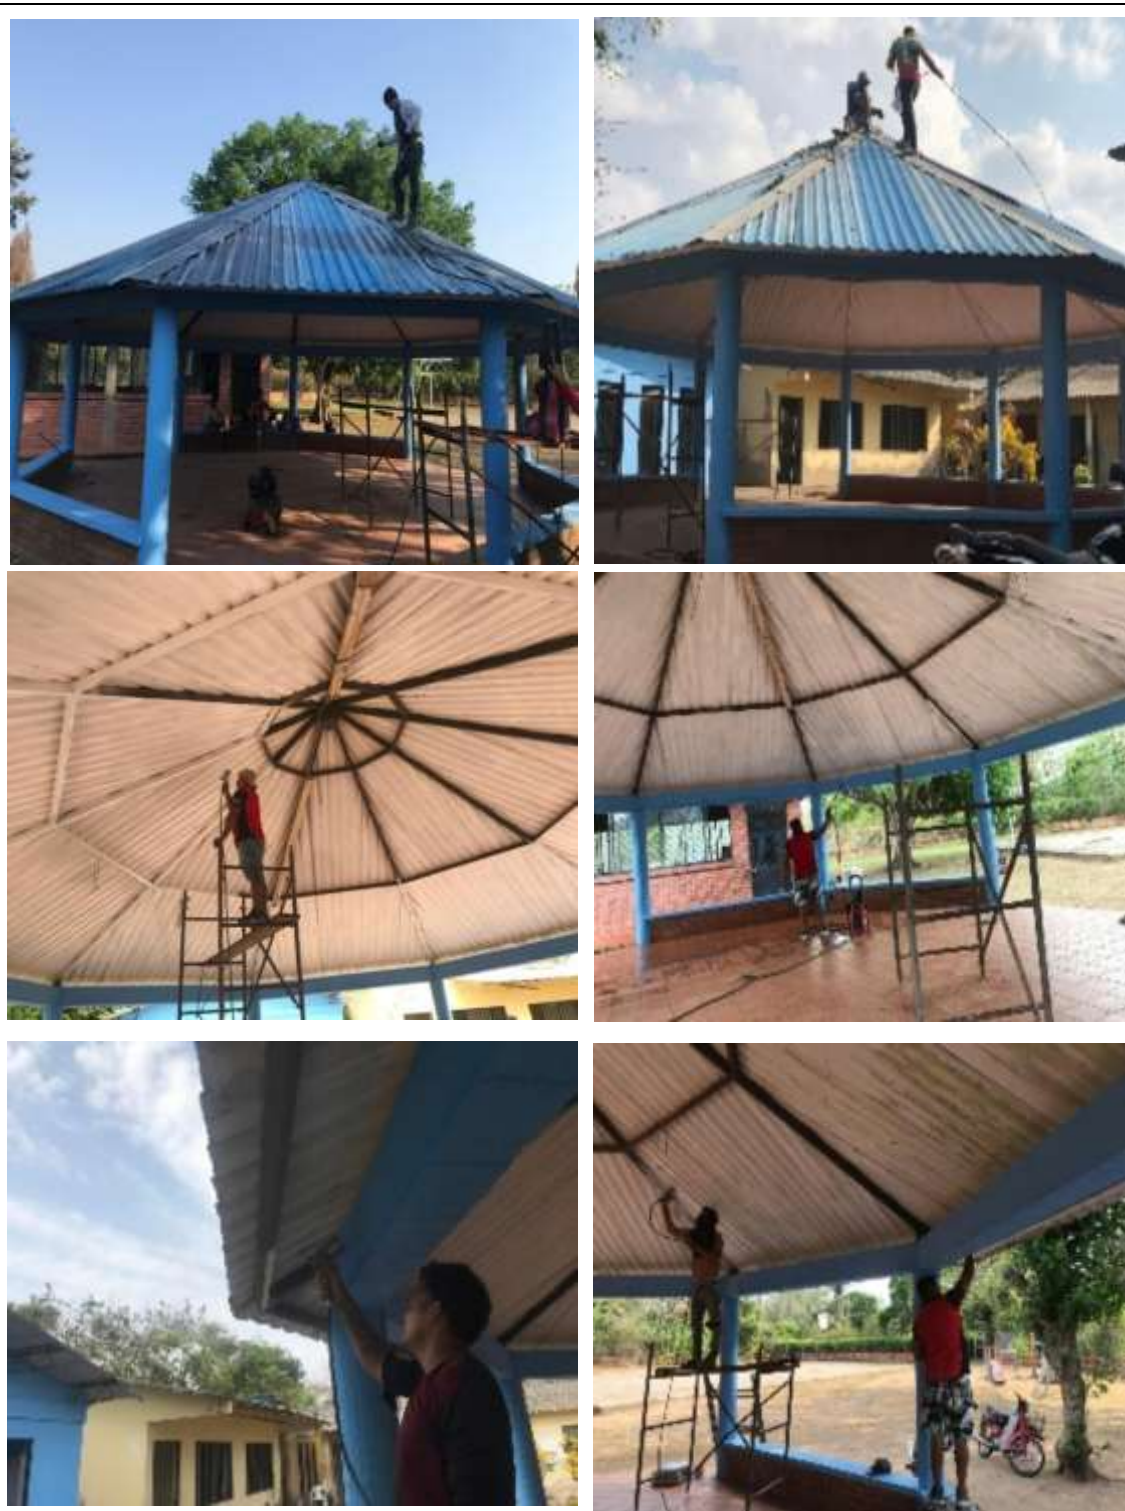
Foto 2: se hace limpieza, retiro de mugre y humedad a presión con la hidrolavadora, se aplica pintura a dos manos en aceite de color blanco al techo interior y los perfiles el azul mar al techo exterior, los dos colores se pintan con compresor y brocha en los remates para terminar los 76 metros cuadrados.

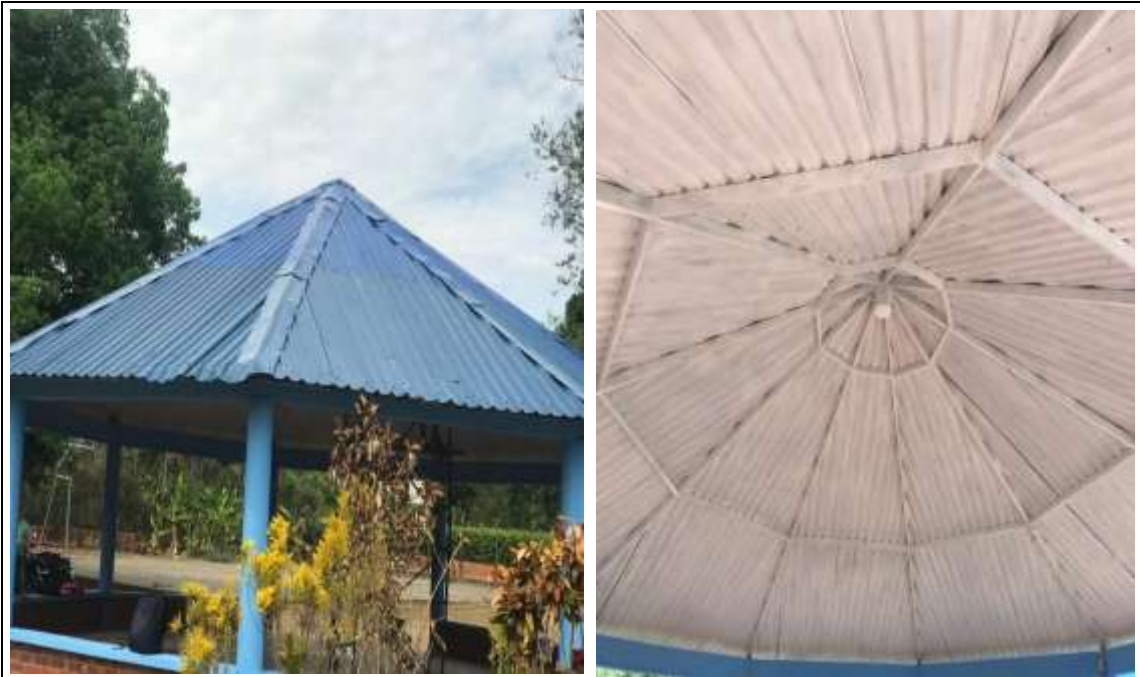
Foto 3: despues de limpiar, retirar la humedad y pintar queda como resultado el techo pintado de manera exterior e interior y los perfiles como rezan en la actividad.

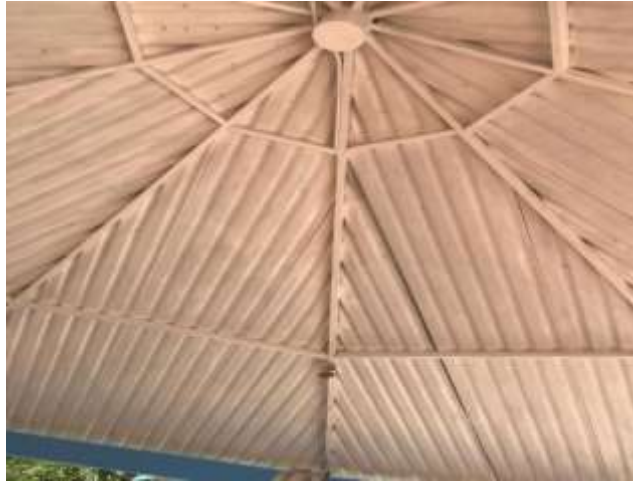
Foto 3: en la imagen se puede evidenciar que el kiosco escolar no tiene iluminacion , por lo tanto se quiere de la instalacion de las 3 lamparas led de 35 w para que quede en optimas condiciones de luz.

- Se instala un tubo de 2 metros para poder habilitar el flujo de energía, con su respectivo cable No 14.
- Se instalan las 3 cajas octogonales y las 3 rosetas chazadas a los perfiles con el taladro
- Se hace la instalación de las 3 lámparas led de 35 w en el kiosco y se encinta para evitar fugas de energía (para el desarrollo de estas actividades requerimos de tubo en PVC para luz, cable No 14, chazos, taladro, tornillo, cinta aislante.

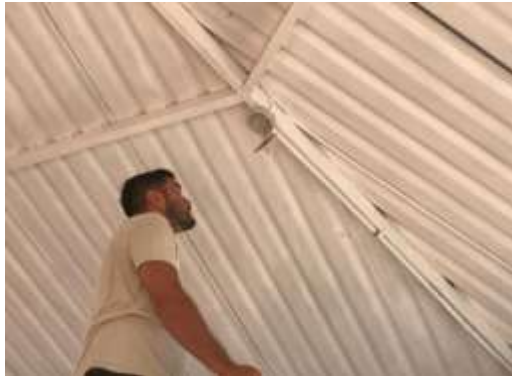
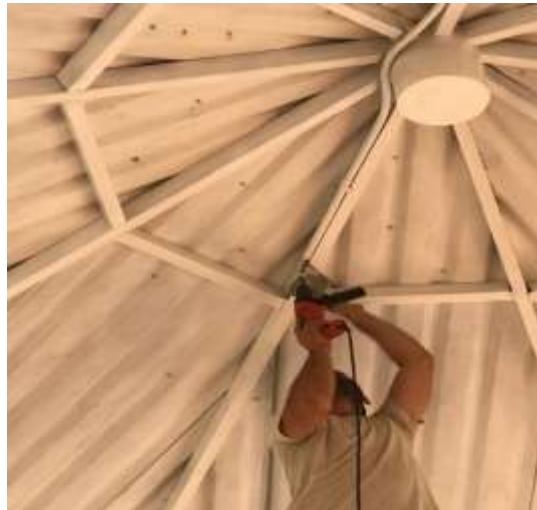
Foto 2: se mide la distancia para la instalacion del tubo, se perfora con el taladro para sujetarlo a los perfiles con abrazaderas metalicas , luego se encabla con cable No 14, se hacen los enpalmes en las cajas octogonales, se encinta y se instalan las rosetas a los perfiles con el taladro, se atornilla para que queden fijas y por ultimo se instalan las 3 lamparas led de 35 w.

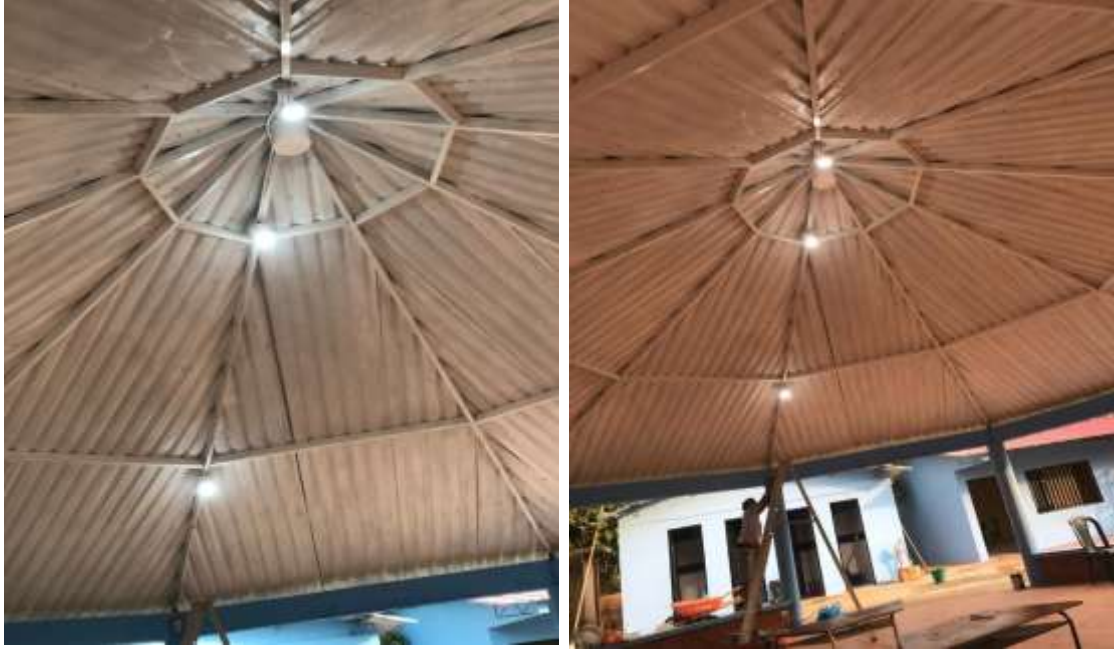
Foto 3: resultado final de la instalacion de las 3 lamparad led de 35 w, dejando iluminado el kiosco escolar .
