### **INFORME DE ACTIVIDADES**

| <b>OBJETO:</b> | <b>MANTENIMIENTO Y ADECUACIÓN A TODO COSTO DE INFRAESTRUCTURA EDUCATIVA DE LAS SEDES RURALES VENTUROSA Y EL TIGRE DE LA INSTITUCIÓN EDUCATIVA TÉCNICO FRANCISCO LUCEA DEL MUNICIPIO DE SAN LUIS DE PALENQUE – CASANARE.</b> |

INFORME DE CONTRATISTA.

DESCRIPCIÓN DE LAS ACTIVIDADES DESARROLLADAS POR EL CONTRATISTA DE OBRA

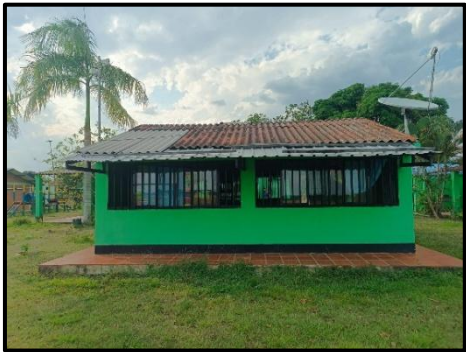
Foto 1: Cubierta existente del Salón de Clases.

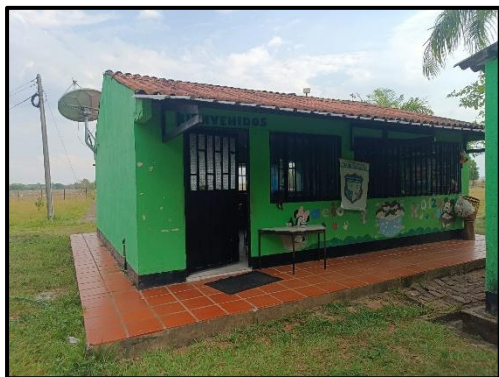
*Foto 1: Cubierta existente del Salón de Clases.*

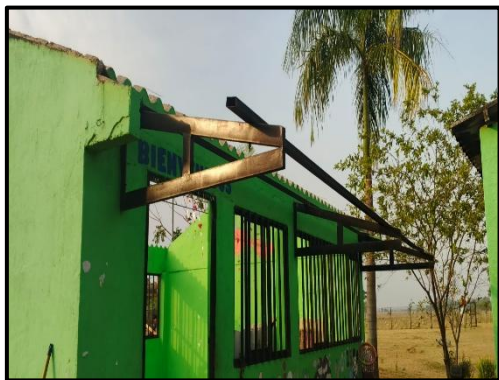
*Foto 1: Cubierta existente del Salón de Clases.*

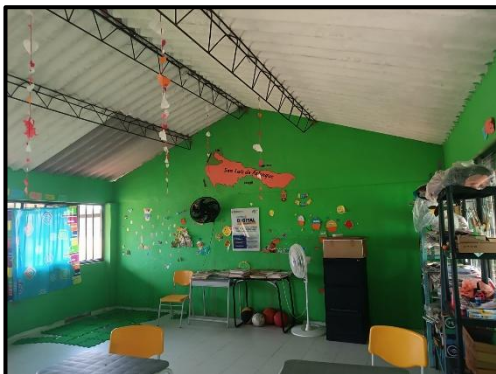
Foto 1: Cubierta existente del Salón de Clases.

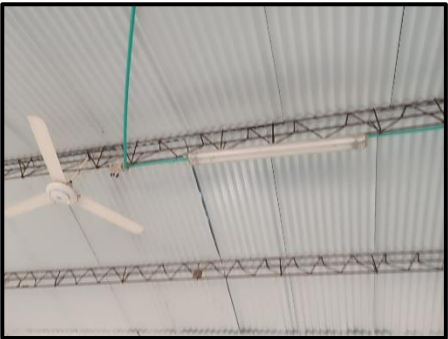
| <p><i>Foto 1: Puntos Eléctricos existentes del Salón de Clases.</i></p> | <p><i>Foto 2: Se realizó el Mantenimiento y Limpieza de los Puntos Eléctricos del Salón de Clases. Se realizó la Instalación la conexión eléctrica desde el tablero hasta las lámparas .</i></p> |

*Esta actividad contempló el Mantenimiento y la Limpieza de los Puntos Eléctricos (Tomacorrientes) del Salón de Clases, se realizó el cambio de las Tapas y Cajas Octogonales, se realizó la limpieza de los tomacorrientes con el retiro del comején que se encontraba adentro, se realizó el ajuste de la acometida eléctrica y se dejó la instalación eléctrica para las Lámparas con sus cajas. Los materiales utilizados en esta actividad fueron; Tapas y Cajas Octogonales, Cable Tipo Alambre y Cinta Aislante. Se realizó el Mantenimiento y Limpieza de cuatro 4 Puntos Eléctricos dentro del salón de Clases y se instalaron dos Cajas para las Lámparas Nuevas.*

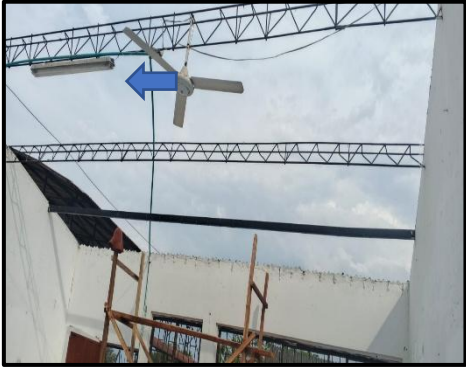
| <p><i>Foto 1: Se localiza lampara en balastro existente del Salón de Clases.</i></p> | <p><i>Foto 2: Se realizó el Suministro e Instalación de Lámparas Led con rosetas plásticas de 35 watts para el Salón de Clases.</i></p> |

*Esta actividad contempló el Desmonte de Lampara de Balastro Existente localizada en una Cercha dentro del Salón de Clases, se suministraron y se instalaron Lámparas Led de 35 Watts con Rosetas plásticas. En esta actividad se utilizaron los siguientes materiales: Lámpara Led de 35 Watts y Roceta. Las puertas se localizan en la Entrada de la Unidad Sanitaria que queda en la parte de atrás de la Escuela. Se ejecutaron 2.00 UN instaladas en las cerchas que sostienen los caballetes de la Cubierta del Salón de Clases.*

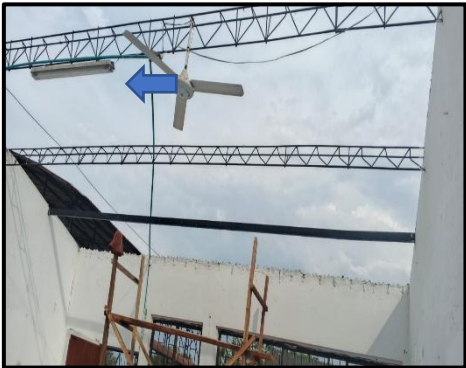
| <p><i>Foto 1: Lampara en balastro existente del Salón de Clases.</i></p> | <p><i>Foto 2: Se realizó el suministro e Instalación de Lámparas Led con rosetas plásticas de 35 watts para el Salón de Clases.</i></p> |
