**INFORME DE ACTIVIDADES**

| <b>OBJETO:</b> | MANTENIMIENTO Y ADECUACIÓN A TODO COSTO DE INFRAESTRUCTURA EDUCATIVA DE LAS SEDES RURALES SANTA HERCILIA Y PALMAR DE GUANAPALO DE LA INSTITUCIÓN EDUCATIVA TÉCNICO FRANCISCO LUCEA DEL MUNICIPIO DE SAN LUIS DE PALENQUE – CASANARE. |
| <b>CONTRATISTA:</b> | OSCAR JONNATHAN FAGUA LÓPEZ |

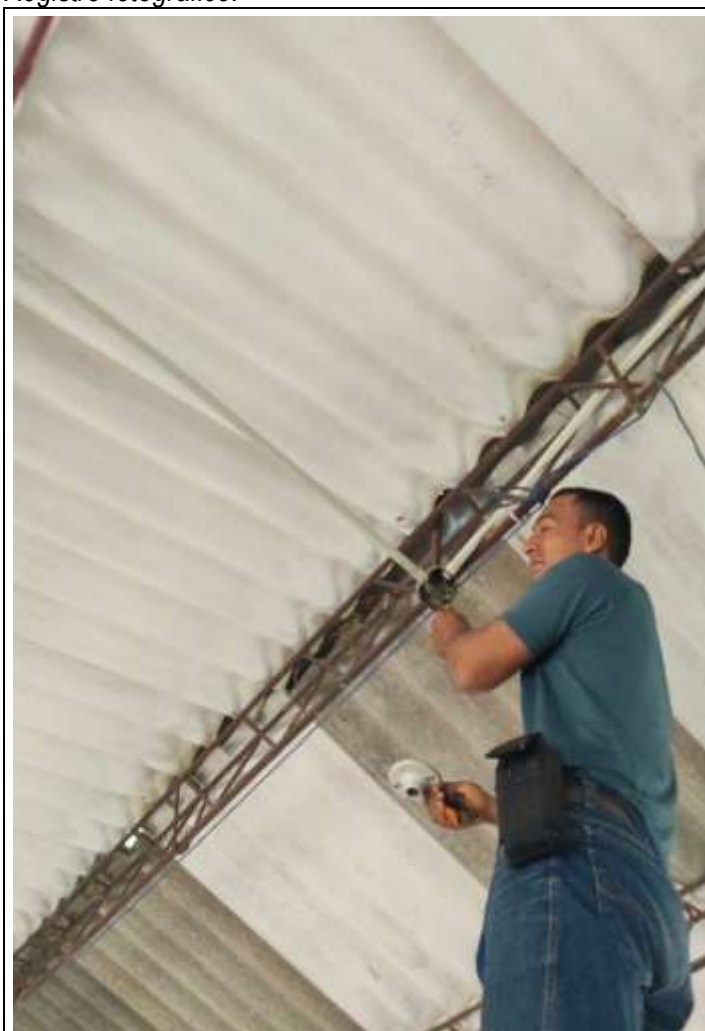
*Se realizó el suministro, desmontaje e instalación de diez (10) luminarias completas, incluyendo roseta y bombillo LED de 35 W, en las diferentes áreas de la institución educativa Sede Rural Palmar de Guanapalo, específicamente en biblioteca y salones de informática, contemplando la verificación previa de los puntos eléctricos, retiro de elementos existentes en mal estado, adecuación de conexiones, suministro e instalación de rosetas plásticas para fijación, instalación de bombillos LED de alta eficiencia, conexión a la red eléctrica existente garantizando correcta polaridad, continuidad y seguridad en el sistema, así como la fijación y ajuste mecánico de cada componente; finalmente se realizaron pruebas de funcionamiento para comprobar el encendido, estabilidad y adecuado nivel de iluminación, dejando los puntos completamente operativos, seguros y en óptimas condiciones de servicio.*

*Foto 1: Estado inicial de iluminación*

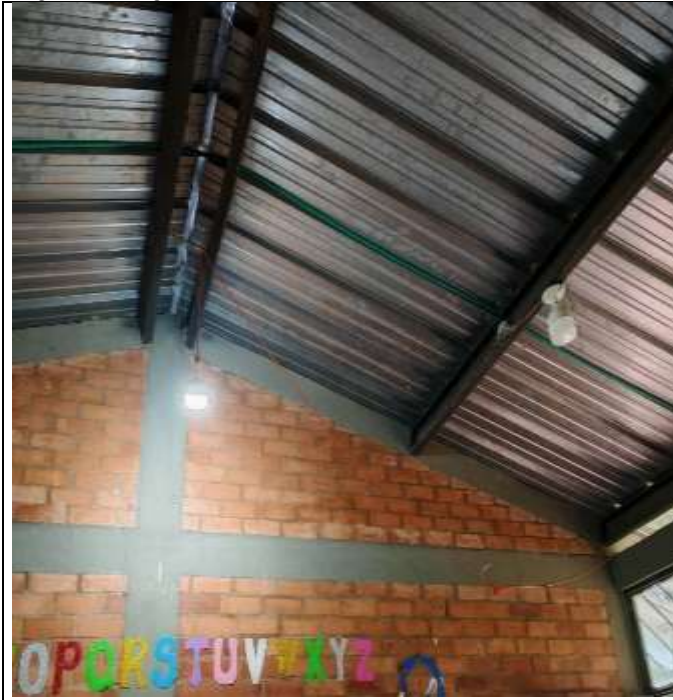
Se ejecutó el suministro e instalación de cuatro (4) puntos eléctricos para iluminación en techo en el restaurante escolar y salones antiguos de la institución, incluyendo bombillos LED de 35 W, canalización en tubería PVC conduit de 1/2" con una longitud aproximada de 19 m, accesorios, cajas de paso e interruptores. La actividad contempló el trazado, instalación de la tubería, tendido de conductores eléctricos en cobre con aislamiento adecuado, montaje de cajas y dispositivos de control, así como la conexión a la red existente, garantizando correcta identificación de fase, neutro y tierra, continuidad del circuito y adecuado aislamiento. Finalmente, se verificó la correcta alineación, fijación y funcionamiento de cada punto de iluminación, cumpliendo con las normas técnicas vigentes (RETIE), dejando el sistema completamente operativo y en condiciones seguras de uso.

Foto 1: Estado actual iluminaria restaurante

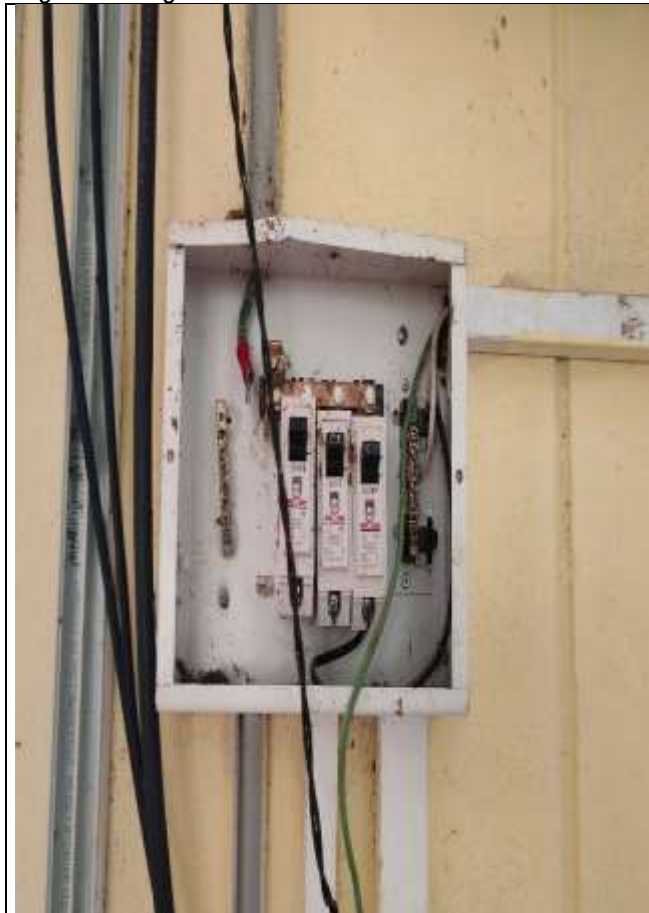
Foto 1: Estado inicial del tablero

*Se ejecutó el suministro e instalación de un tablero de distribución bifásico de seis (6) circuitos en el área de salones nuevos de la I.E. Sede Rural Palmar de Guanapalo, destinado a la distribución y protección de los circuitos eléctricos de iluminación y tomacorrientes de dichas dependencias. La actividad incluyó la localización del punto de instalación según requerimientos del proyecto, fijación y nivelación del tablero en muro, adecuación y organización técnica de los conductores eléctricos, conexión de los circuitos derivados con sus respectivos dispositivos de protección, identificación de fases, neutro y puesta a tierra, así como el ajuste de bornes y verificación de continuidad y*

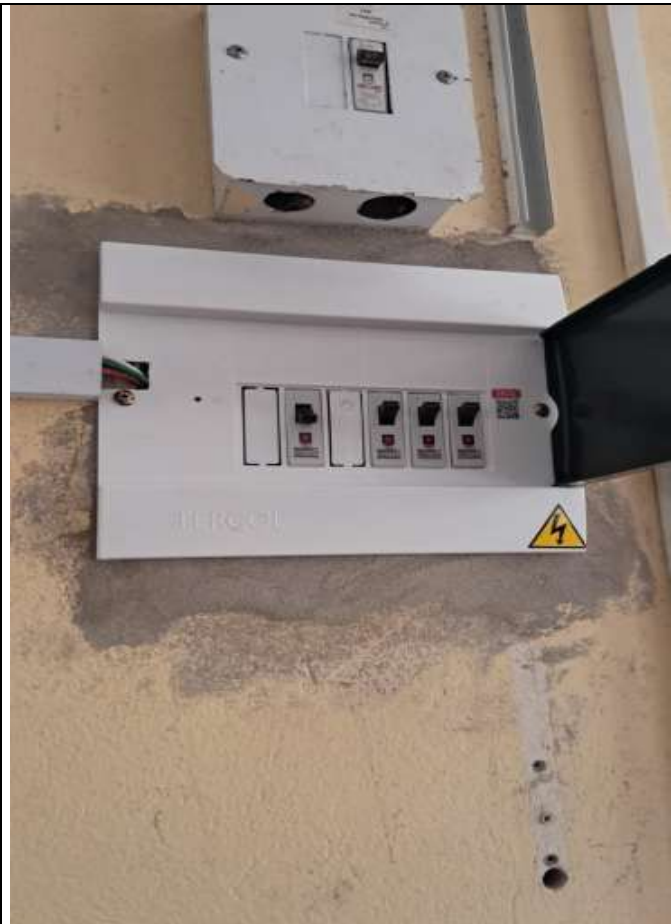
Foto 2: Estado final del tablero

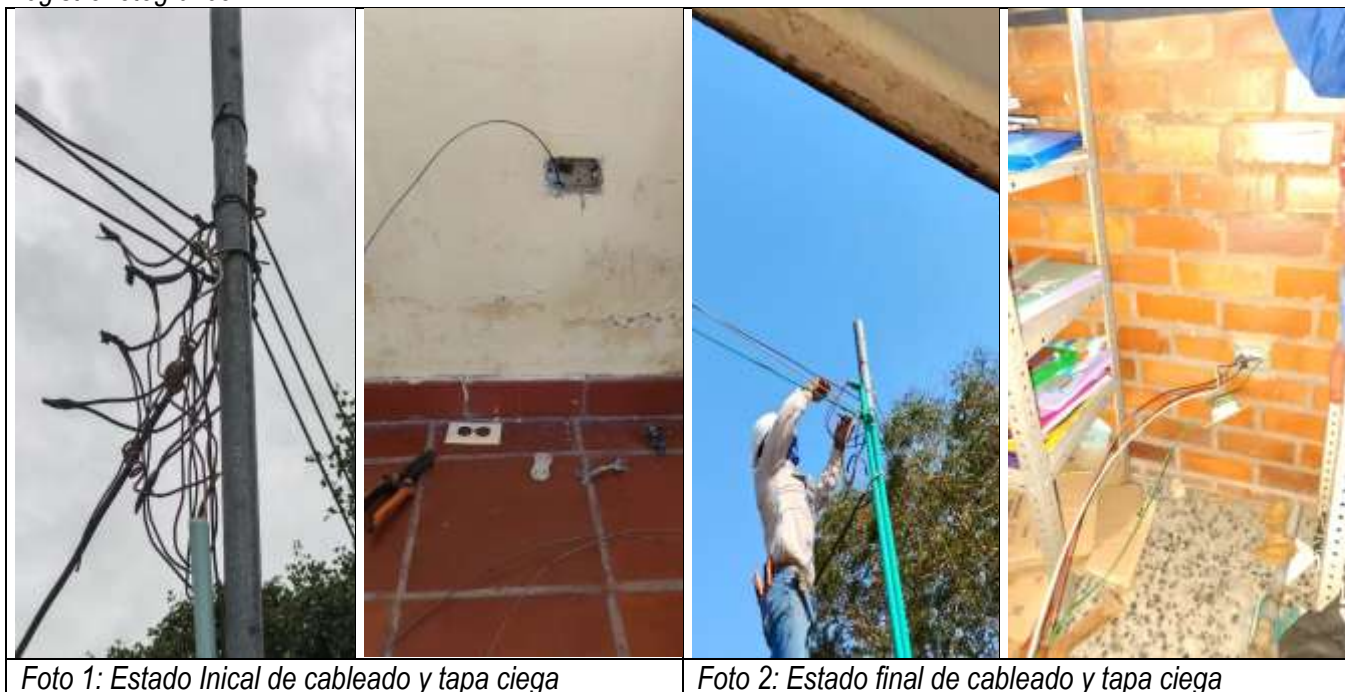
Foto 1: Estado Inicial de cableado y tapa ciega

Foto 2: Estado final de cableado y tapa ciega

Se ejecutó el suministro e instalación de conductor de cobre THWN N°14 AWG color verde en las diferentes dependencias de la I.E. Sede Rural Palmar de Guanapalo, para la conformación del sistema de puesta a tierra. La actividad incluyó tendido, fijación, conexonado a borneras y equipos eléctricos, garantizando continuidad eléctrica y equipotencialidad conforme a RETIE.

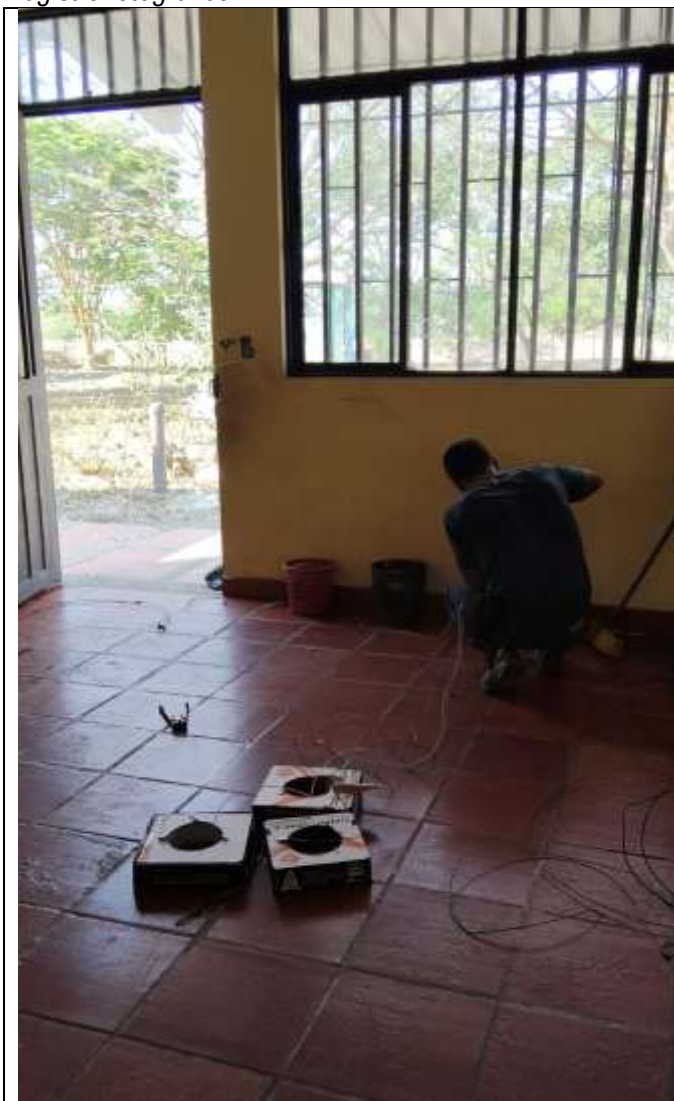
Foto 1: Estado Inicial instalación de cobre THWN N°12 AWG, color rojo o negro

Se ejecutó la reposición de conductor eléctrico en cobre tipo THWN calibre N°12 AWG en las diferentes dependencias de la I.E. Sede Rural Palmar de Guanapalo, específicamente en salones antiguos, salones nuevos y área de restaurante escolar, con el fin de mejorar las condiciones de conducción, seguridad y continuidad del sistema eléctrico. La actividad incluyó el retiro de conductores en mal estado, tendido de nuevo cableado mediante canalizaciones existentes, conexión en puntos de iluminación, tomacorrientes y tableros, garantizando la correcta identificación de fase, neutro y puesta a tierra, así como el ajuste de bornes y organización técnica del cableado. Finalmente, se realizó la verificación de continuidad eléctrica, integridad del aislamiento y correcto funcionamiento de los circuitos intervenidos, dejando el sistema en condiciones óptimas de operación y cumpliendo con la normatividad técnica vigente (RETIE).

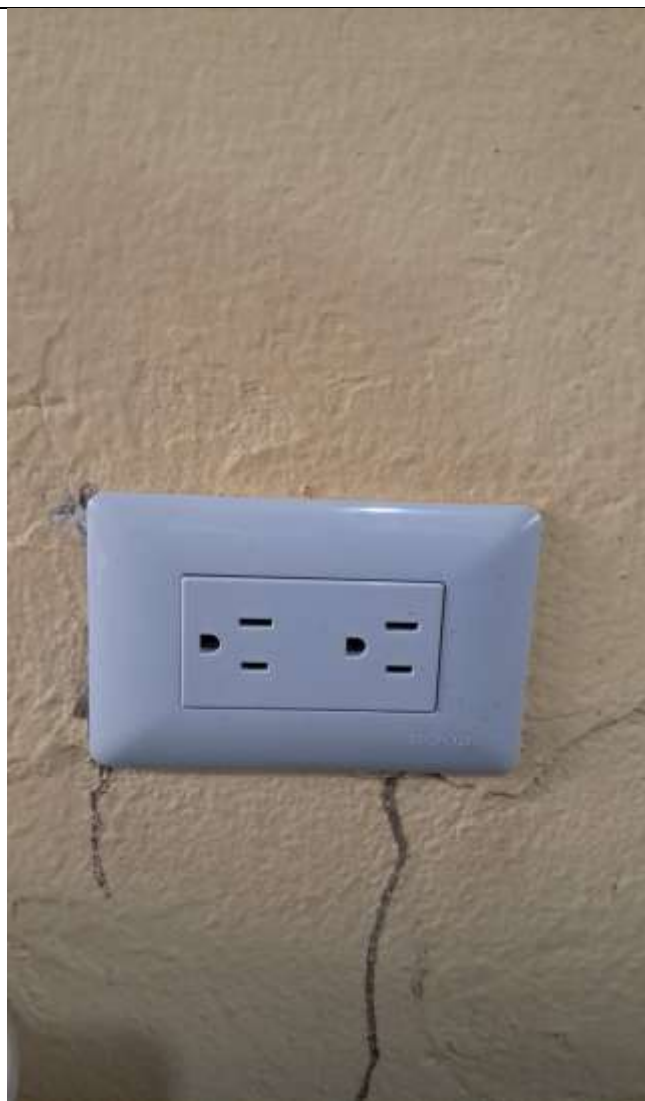
Foto 2: Estado final instalación de cobre THWN N°12 AWG, color rojo o negro

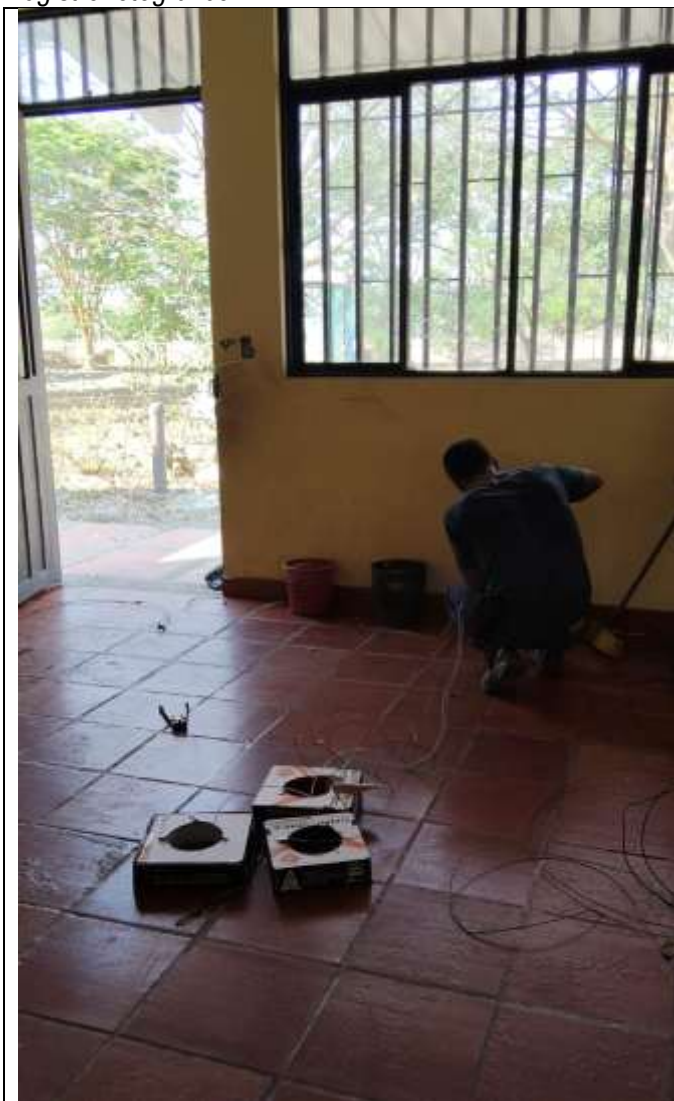
Foto 1: Estado Inicial de instalación de cobre THWN N°12 AWG, color blanco

**CODIGO ITEM: 12. ACTIVIDAD 12. Alambre de cobre THWN N°12 AWG, color blanco, para reemplazo de cables averiados, en las diferentes dependencias.**

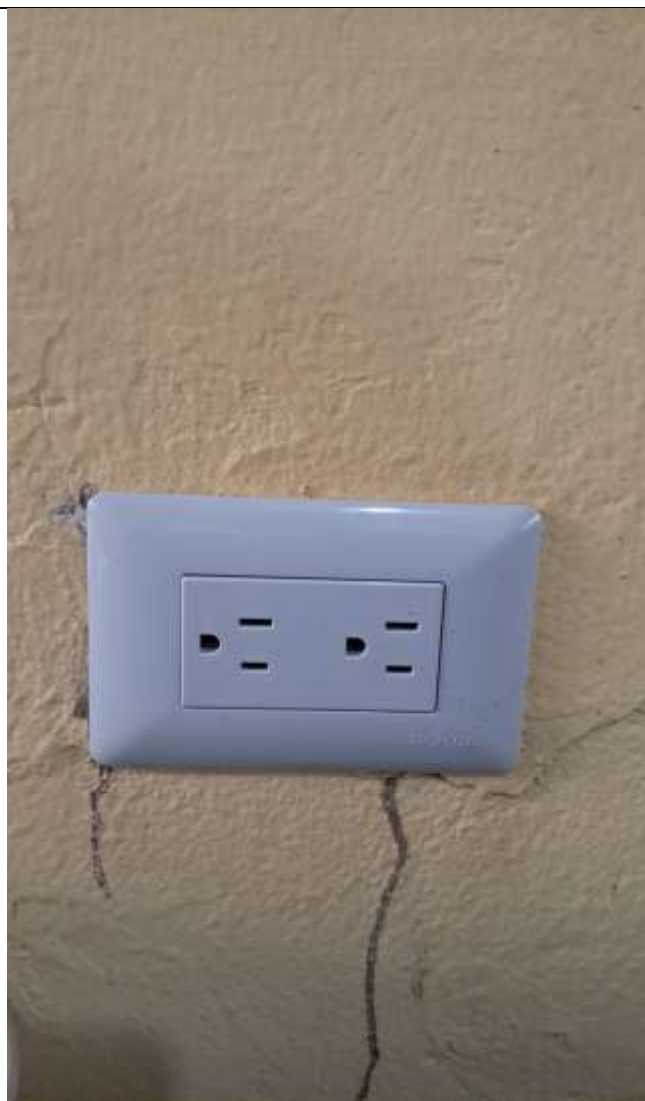
Foto 2: Estado Final instalación de cobre THWN N°12 AWG, color blanco

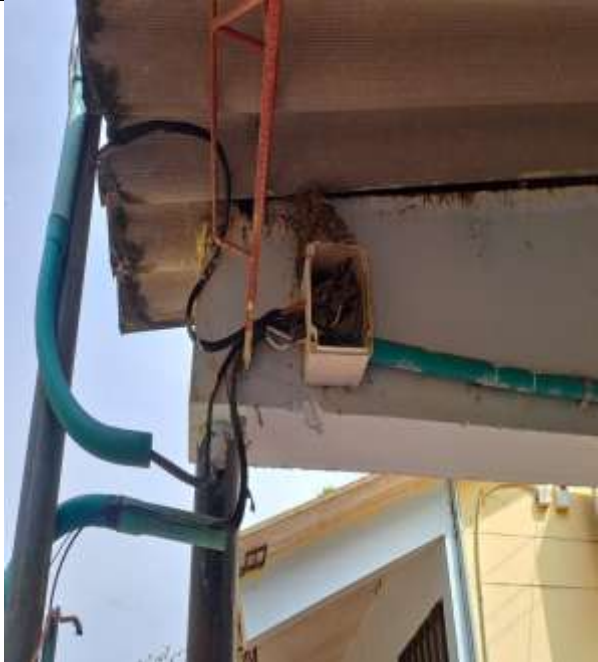
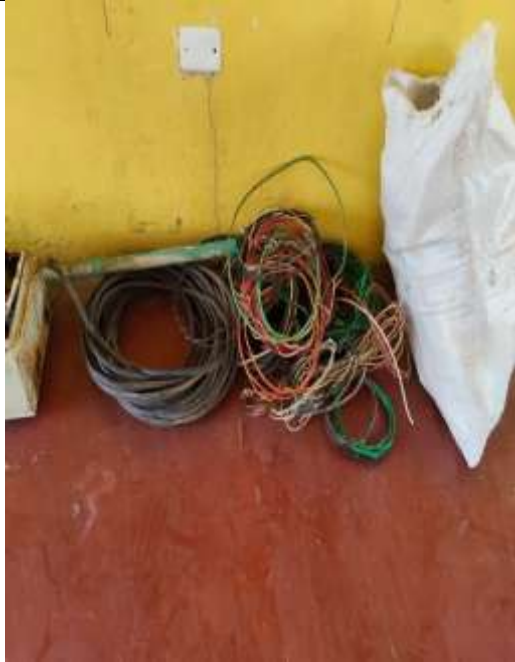
| <p><i>Foto 1: desmonte de cableado</i></p> | <p><i>Foto 2: cableado desmontado</i></p> |

*Se ejecutó la adecuación, suspensión y desmonte de puntos eléctricos deteriorados en las diferentes dependencias de la I.E. Sede Rural Palmar de Guanapalo, incluyendo retiro de elementos, limpieza de canalizaciones y almacenamiento de conductores de 25 unidades.*

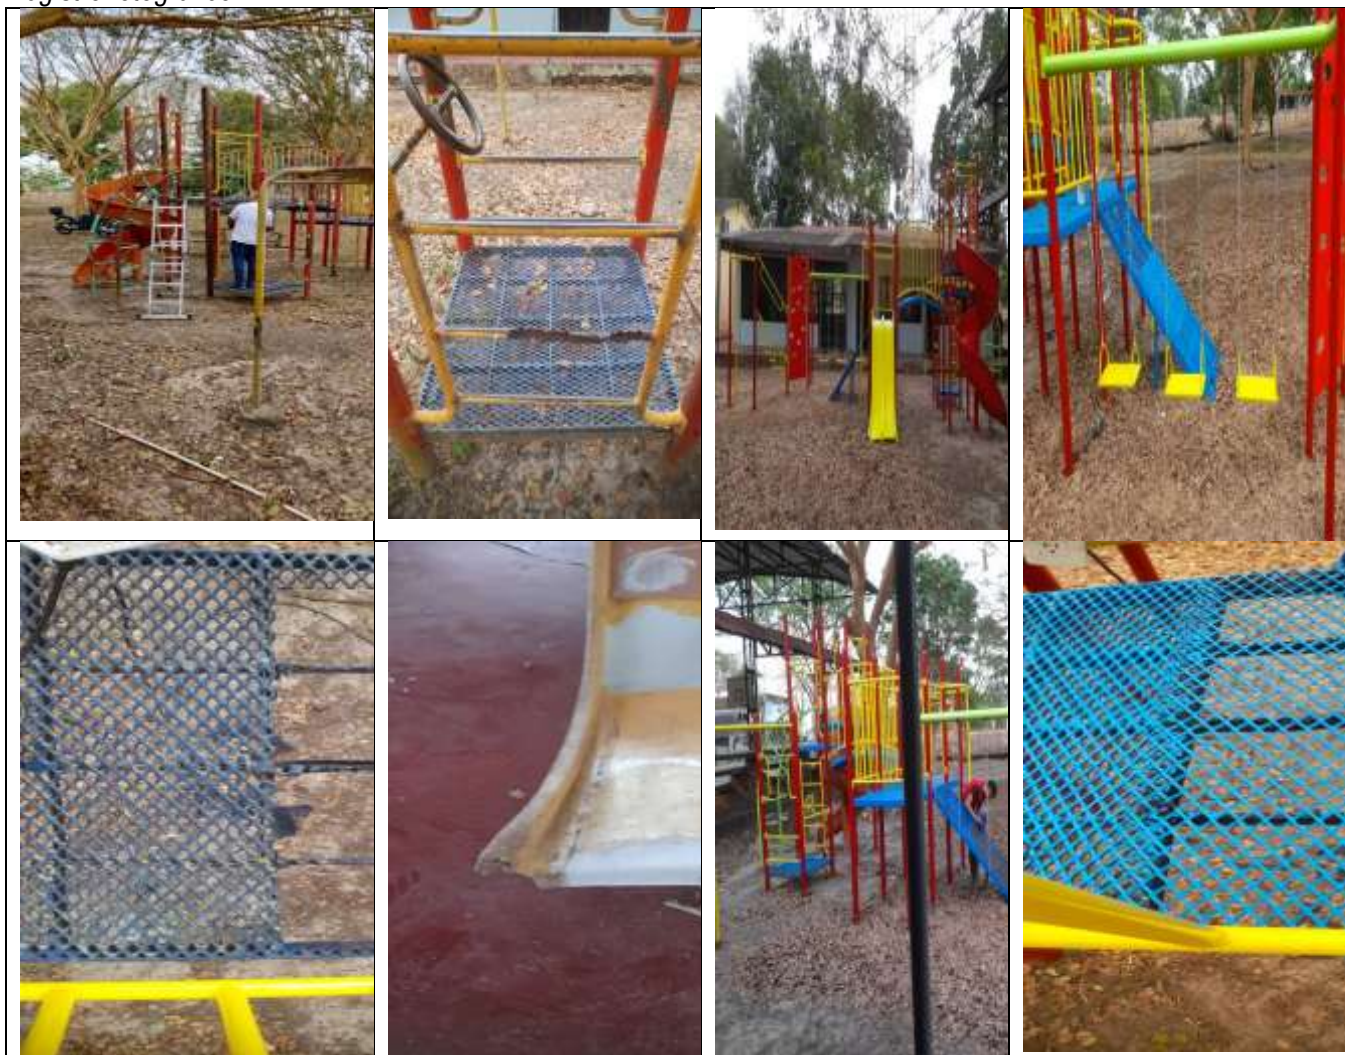
Fotos 1. Estado inicial del parque

Fotos 2. Estado Final del parque

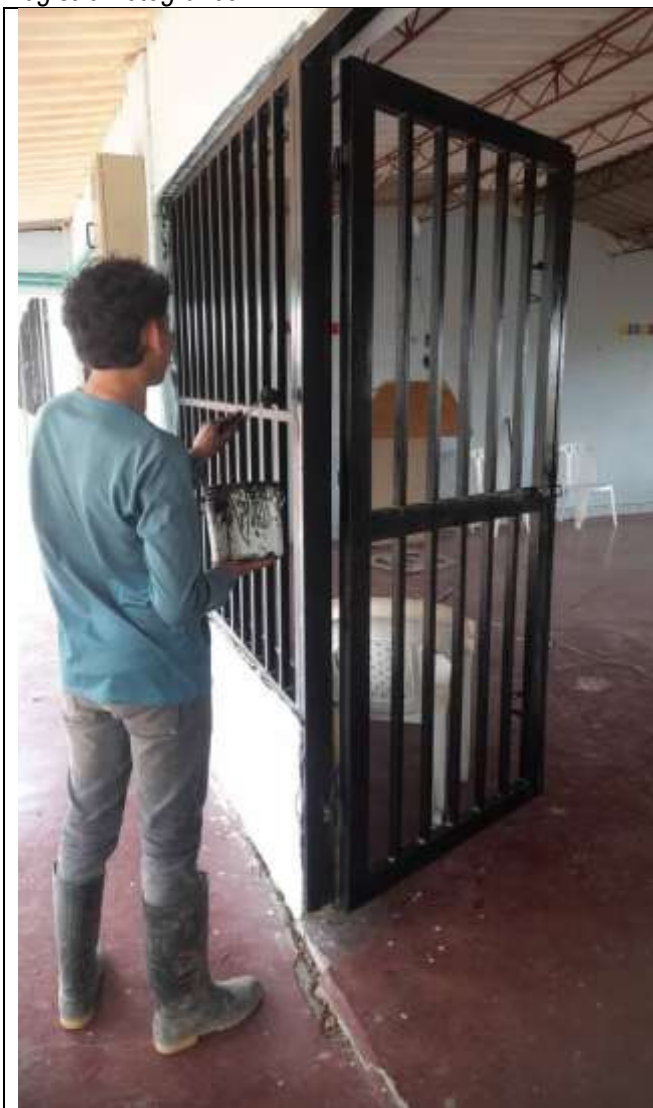
**Foto 1:** Puerta y ventana biblioteca inicial

*Se realizó el mantenimiento correctivo del sistema de cierre metálico de la puerta de acceso a la biblioteca, mediante la aplicación de soldadura eléctrica tipo SMAW. Se utilizaron electrodos E6013 de 1/8", adecuados para trabajos en estructuras livianas. La intervención incluyó limpieza previa de superficies, eliminación de óxido, alineación de las piezas metálicas y refuerzo de los puntos críticos de unión. Se garantizó el correcto funcionamiento del mecanismo de cierre, verificando suavidad en la operación y ajuste adecuado. El acabado final se dejó protegido contra corrosión, cumpliendo con condiciones de adherencia, resistencia mecánica y especificaciones técnicas.*

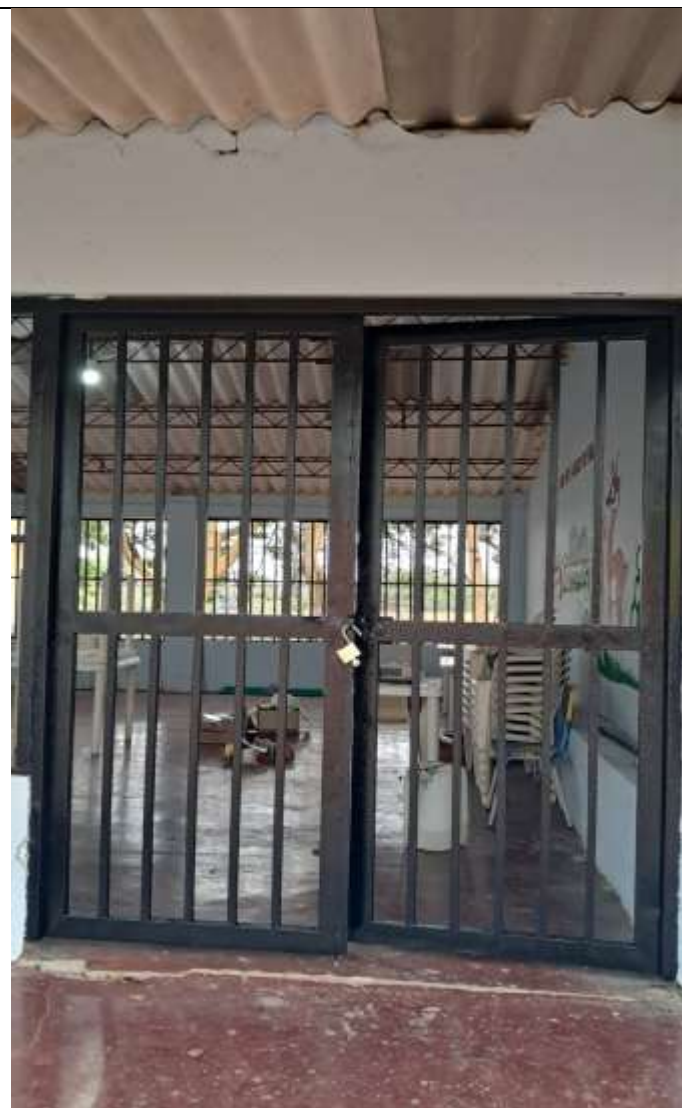
**Foto 2:** Puerta Biblioteca final**CODIGO ITEM: 23. ACTIVIDAD 23.** Suministro e instalación de cinta asfáltica para tapar goteras en cubiertas

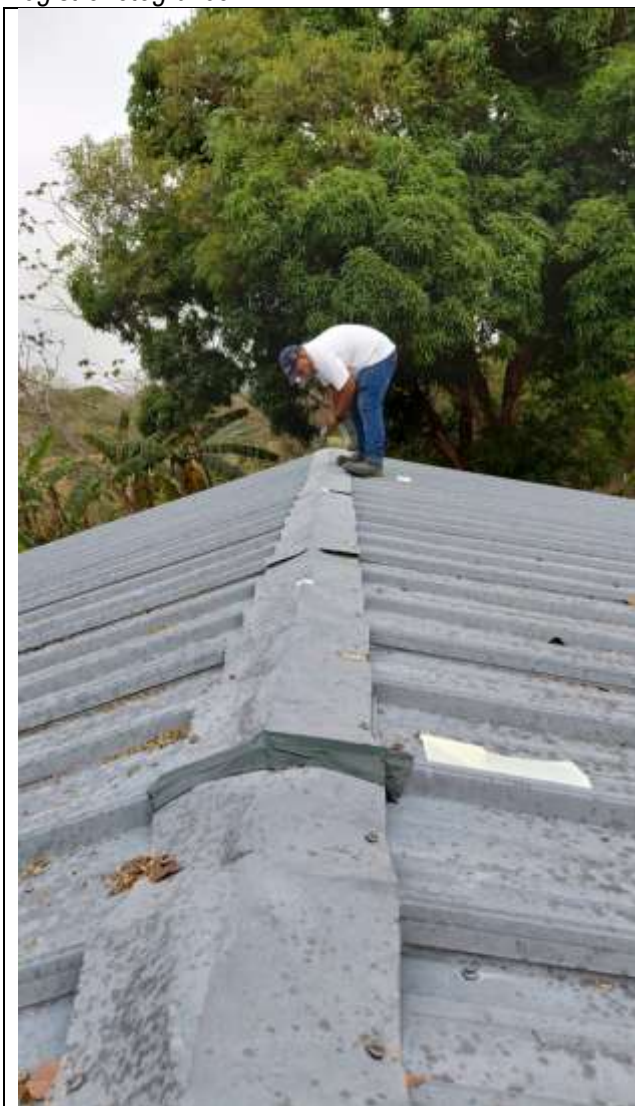
Foto 1: cinta asfáltica inicial

*Se realizó el suministro e instalación de cinta asfáltica autoadhesiva impermeabilizante tipo Sika MultiSeal, compuesta por una membrana bituminosa modificada con acabado superior aluminizado, resistente a la radiación UV, humedad y condiciones climáticas adversas, en la I.E. Sede Rural Palmar de Guanapalo, específicamente en la cubierta metálica de los techos de los salones nuevos. La intervención se ejecutó en la zona de la cumbrera y uniones*

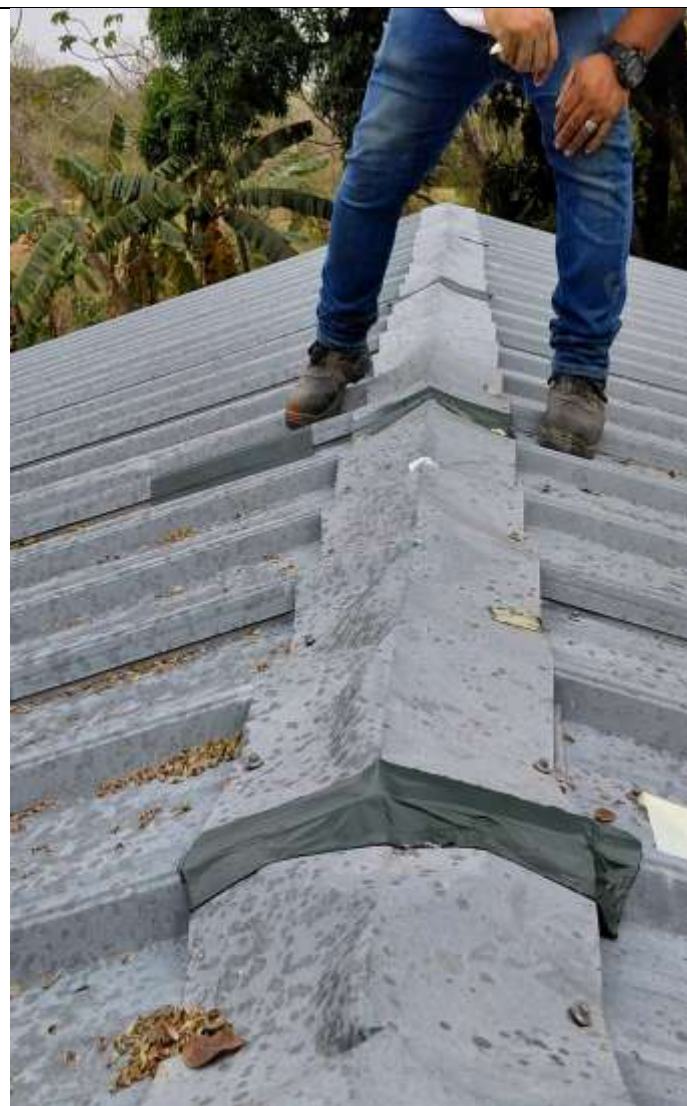
Foto 2: cinta asfáltica final

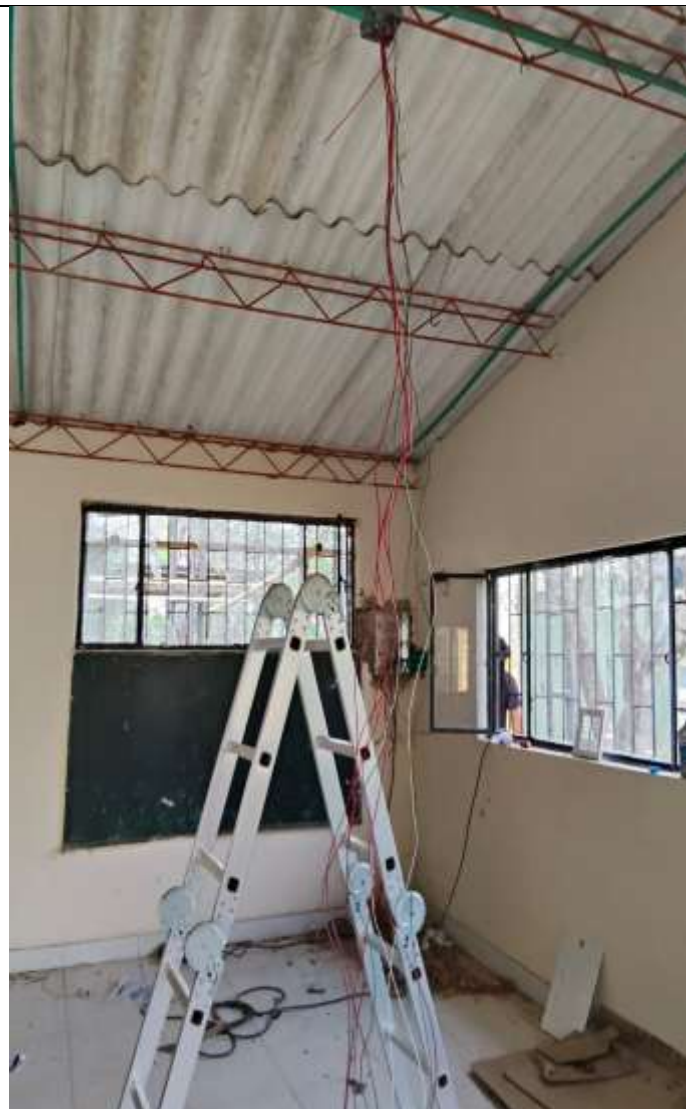
Foto 1: Estado Inicia Desmonte punto eléctrico salida luminaria

*Se ejecutó el retiro de luminarias existentes, incluyendo bombillos, rosetas, cableado y soportes. Se verificó la desenergización previa y se realizó el desmontaje sin generar daños en la superficie de instalación.*

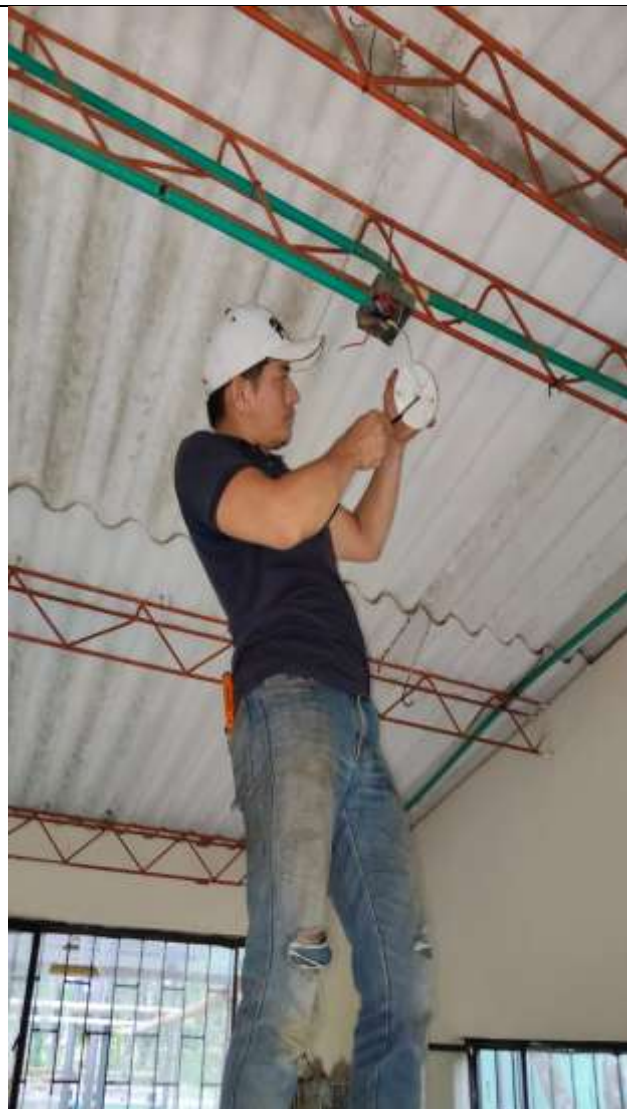
Foto 2: Estado Final Desmonte punto eléctrico salida luminaria

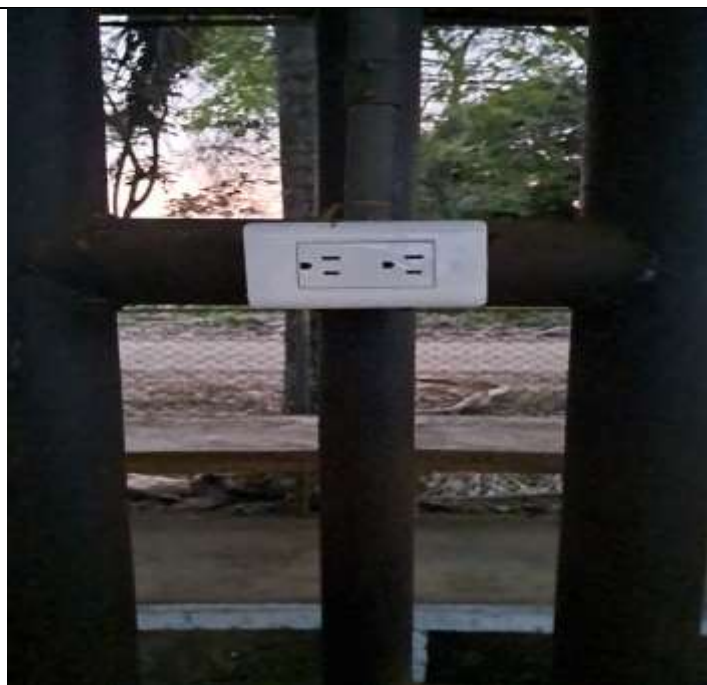
Foto 2: Estado Final punto eléctrico

**CODIGO ITEM: 26. ACTIVIDAD 26.** Suministro e instalación de Punto Eléctrico de Salida monofásica de toma corriente (4 m- incluye regata y resane).

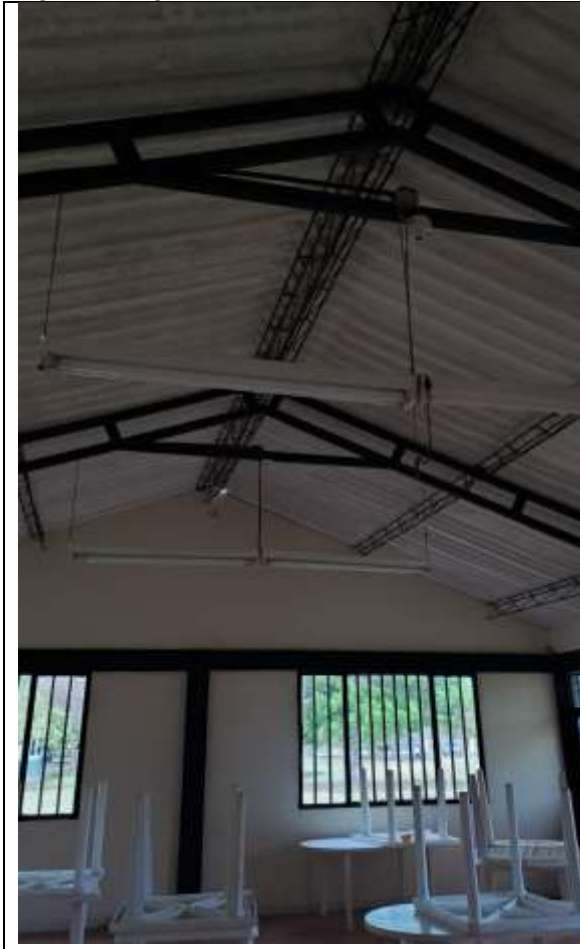
Foto 1: Estado Inicial Iluminarias

**CODIGO ITEM: 27. ACTIVIDAD 27.** Suministro e instalación de punto eléctrico para iluminación en techo, incluye bombillo de 40 w tubería de PVC conduit de 1/2", accesorios, caja de paso + interruptor.

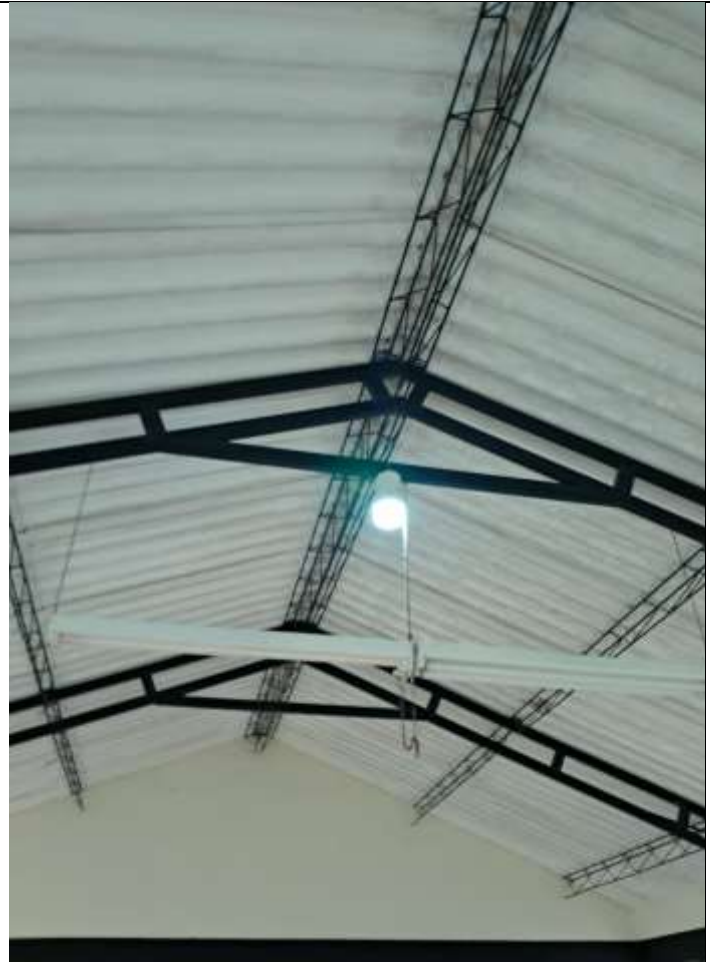
Foto 2: Estado Final Iluminarias

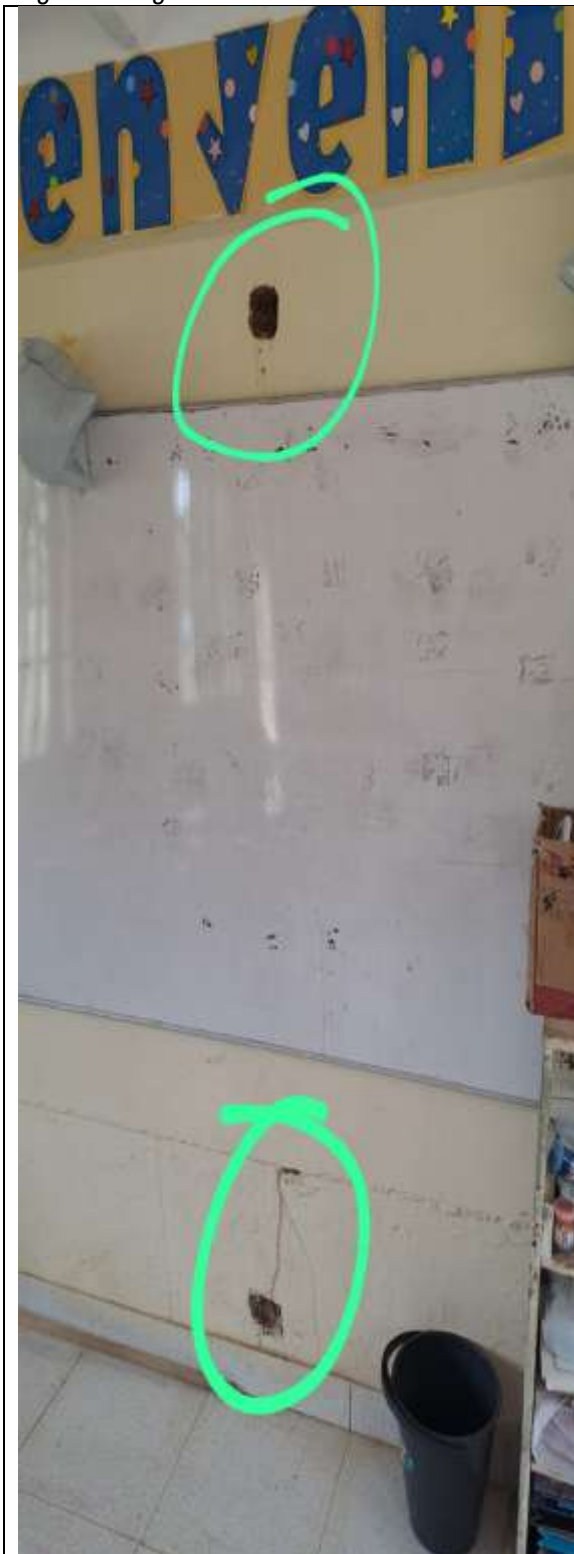
Foto 1: Estado Inicial Salida de iluminación y toma corriente

**CODIGO ITEM: 28. ACTIVIDAD 28.** Mantenimiento de puntos eléctricos existentes, con suministro e instalación de toma corriente, bombillos led 35 W, con sus respectivas cajas y rosetas.

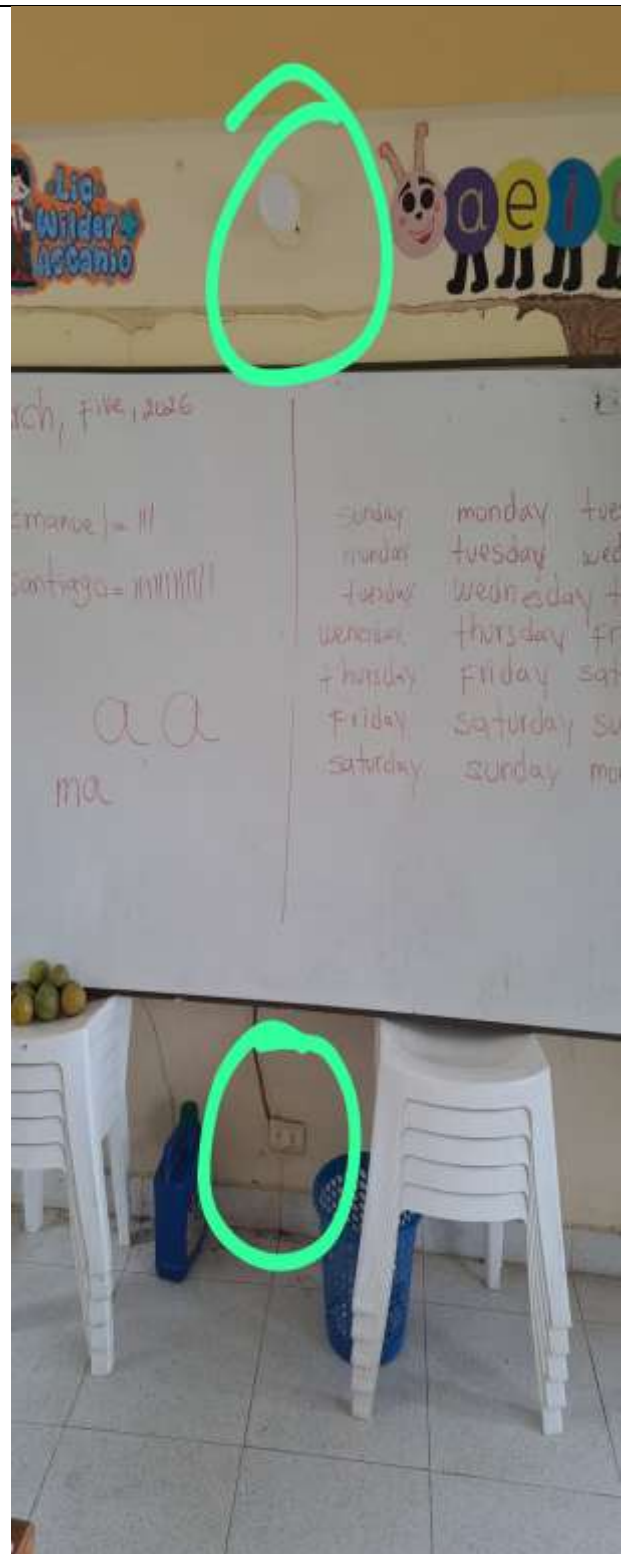
Foto 2: Estado Final salida de iluminación y tomacorriente

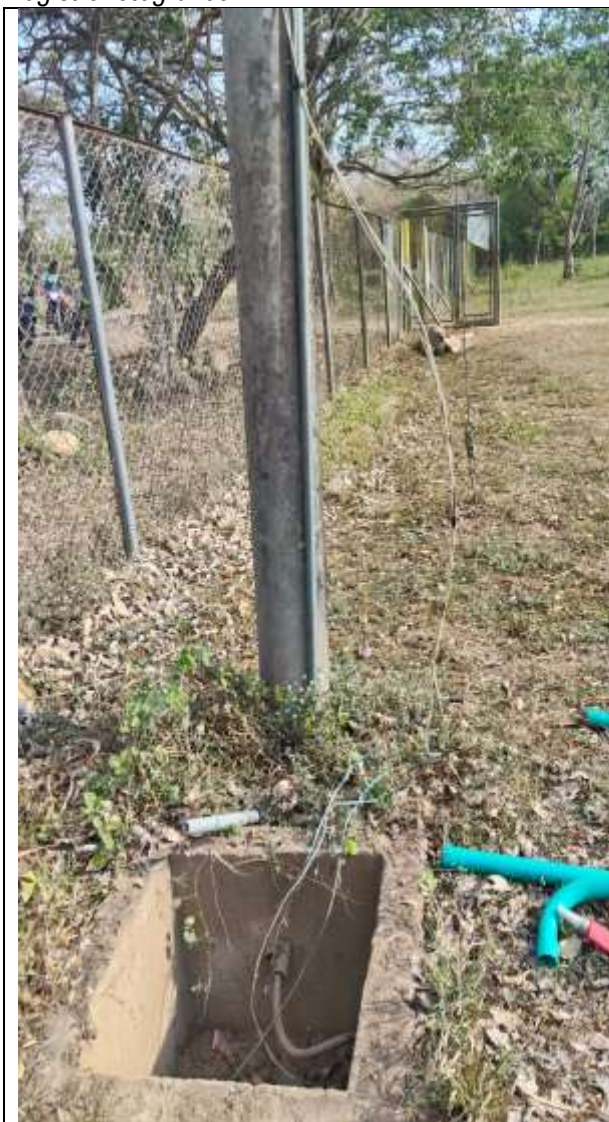
*Foto 1: Estado inicial sondeo y limpieza de conductos*

Se realizó el sondeo y limpieza de 84 metros lineales de tubería eléctrica existente en la I.E. Sede Rural Santa Hercilia, con el fin de garantizar la adecuada canalización para el paso de nuevos conductores eléctricos.

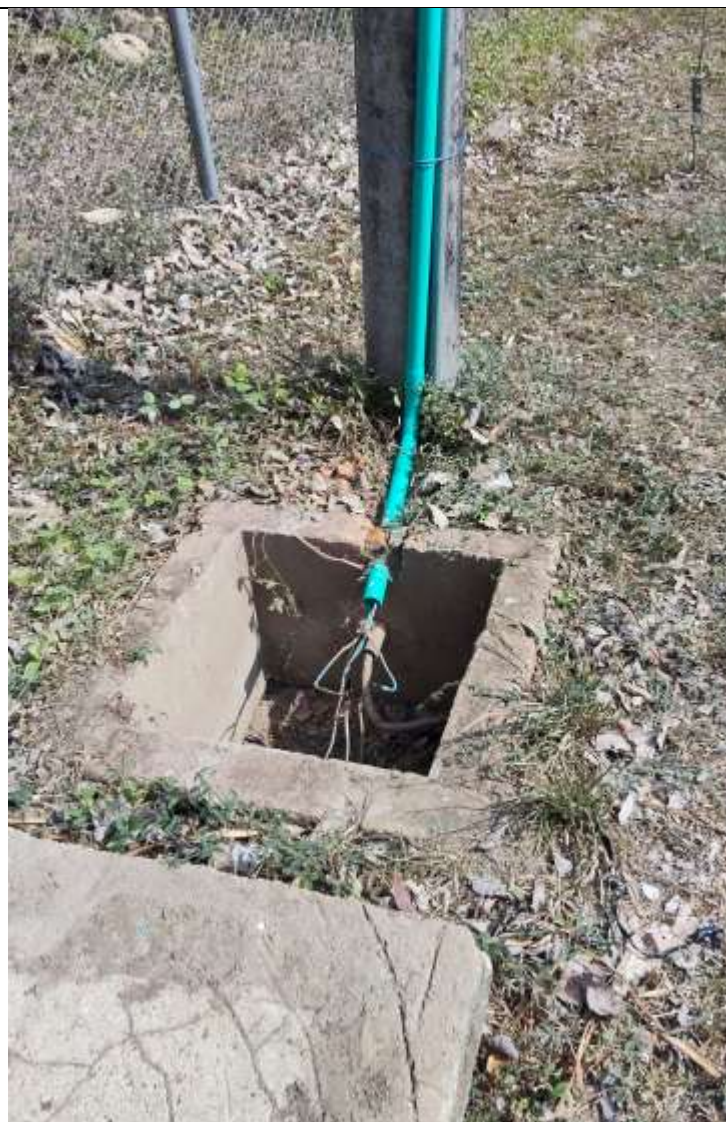
*Foto 2: : Estado Final de sondeo y limpieza de conductos .*

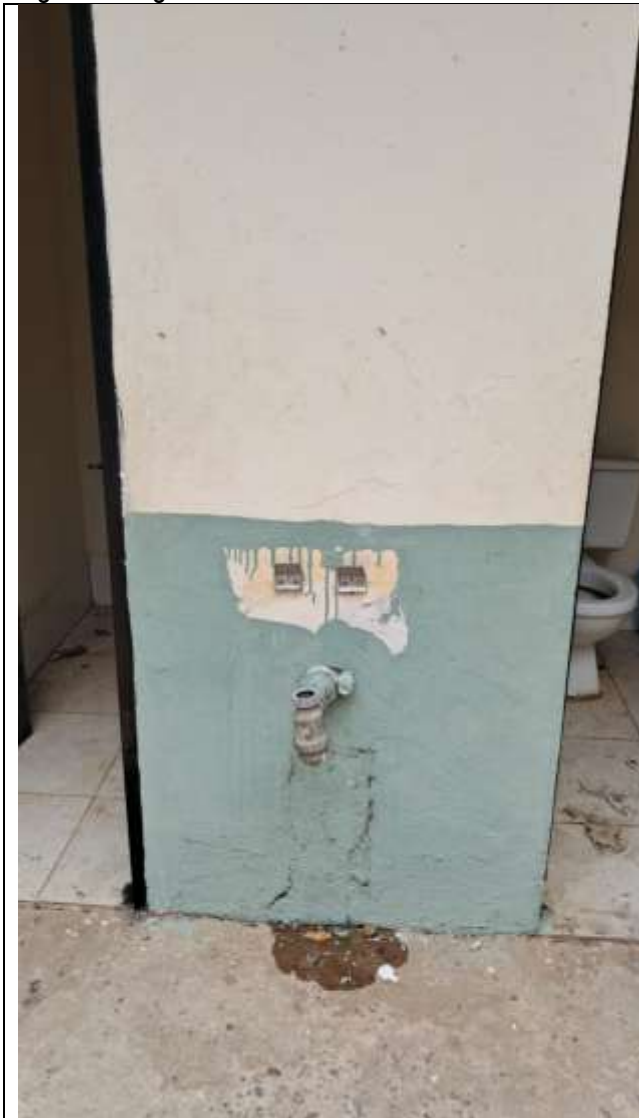
Foto 1: Estado Inicial conexión lavamanos

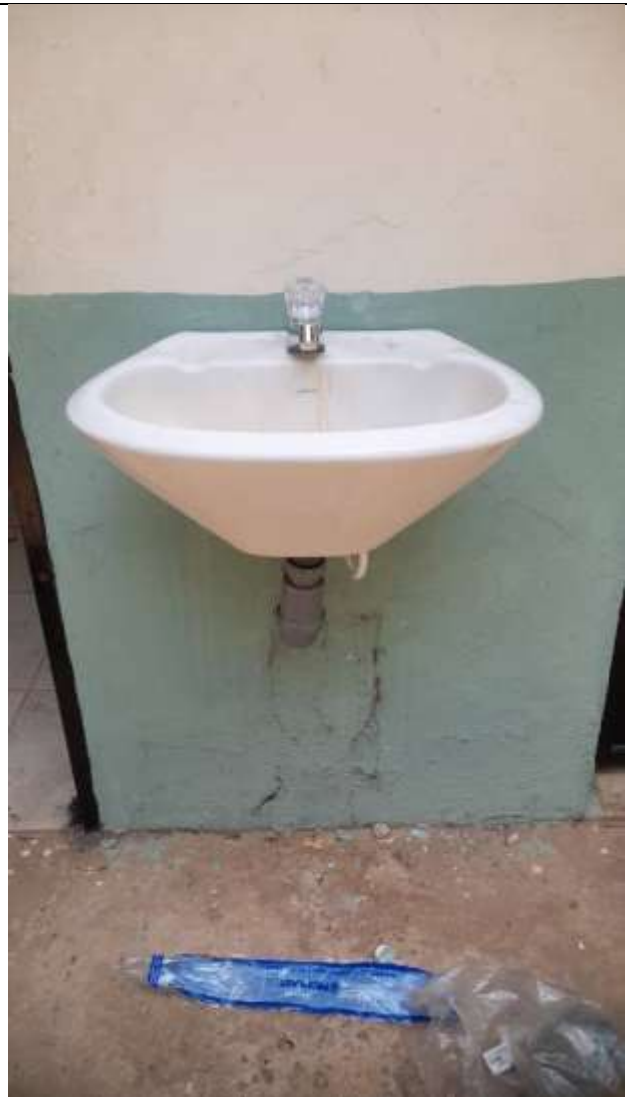
Foto 2: Estado Final conexión lavamanos

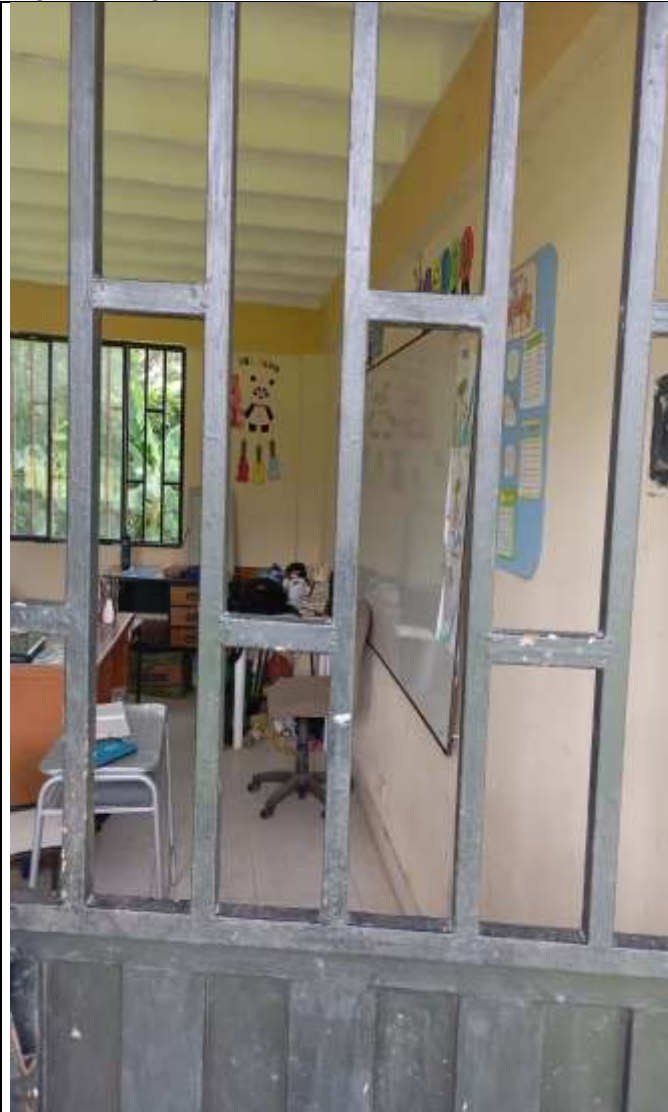
Foto 1: Estado Inicial de puerta

**CODIGO ITEM: 45. ACTIVIDAD 45.** Suministro y aplicación de lijado y pintura en esmalte de puerta del salón (incluye anticorrosivo) (2mx1,97).

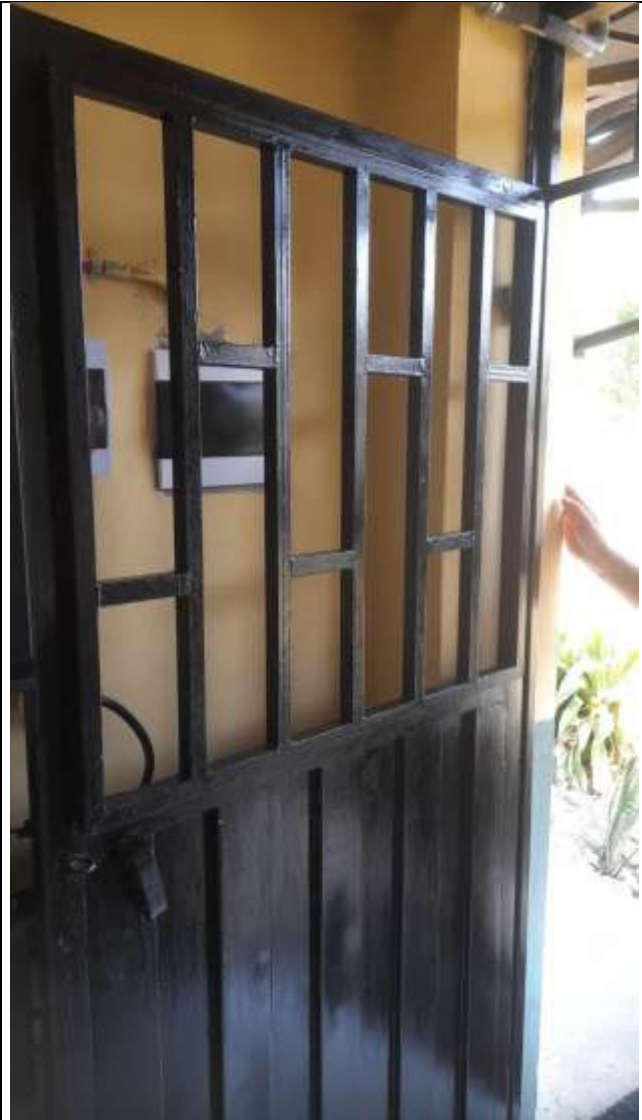
Foto 2: Estado final de puerta .
