**INFORME DE ACTIVIDADES**

| <b>OBJETO:</b> | MANTENIMIENTO Y ADECUACIÓN A TODO COSTO DE INFRAESTRUCTURA EDUCATIVA DE LAS SEDES RURALES SANTA HERCILIA Y PALMAR DE GUANAPALO DE LA INSTITUCIÓN EDUCATIVA TÉCNICO FRANCISCO LUCEA DEL MUNICIPIO DE SAN LUIS DE PALENQUE – CASANARE. |
| <b>CONTRATISTA:</b> | OSCAR JONNATHAN FAGUA LÓPEZ |

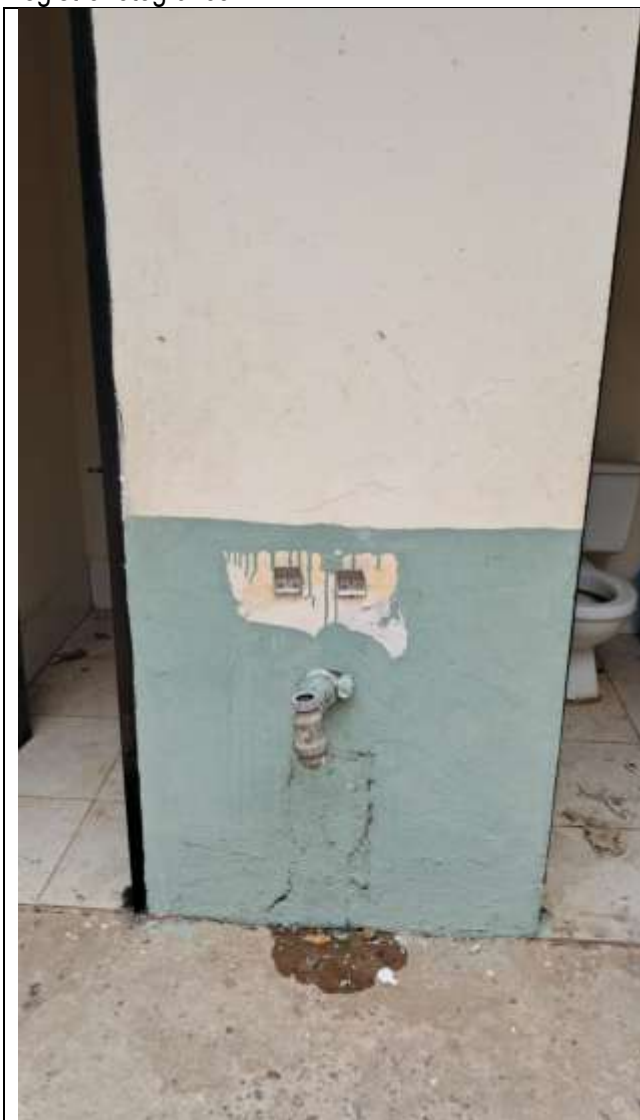
Foto 1: Estado Inicial de conexión

**CODIGO ITEM: 46. ACTIVIDAD 46.** Suministro e instalación de 4 pitorras sanitarias.

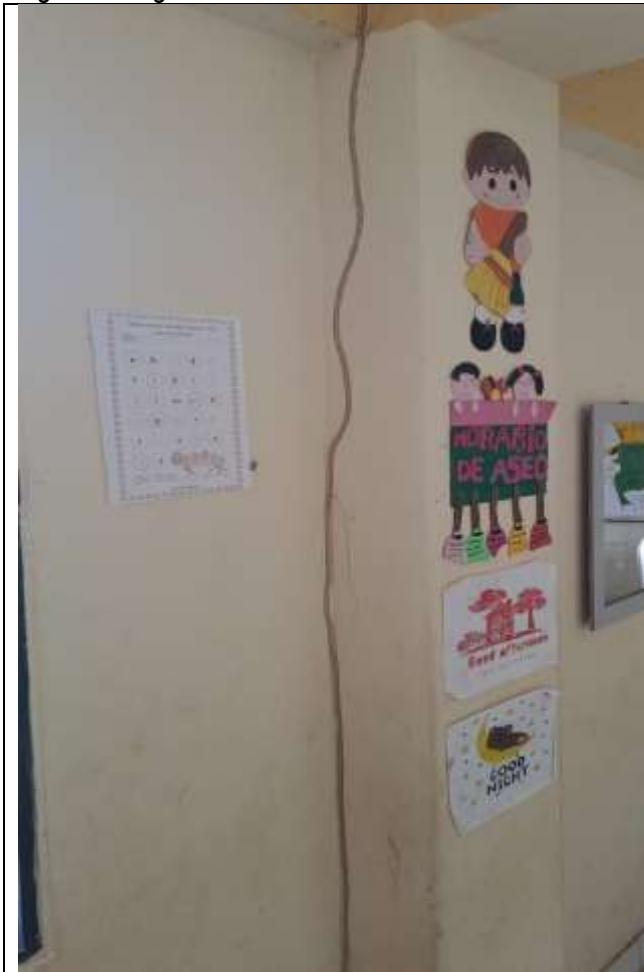
*Foto 1: Estado Inicial de pintura*

**CODIGO ITEM: 47. ACTIVIDAD 47.** Suministro y aplicación de pintura en vinilo tipo 1 sobre muros en áreas especificadas, incluyendo preparación de superficie (limpieza, resane menor y lijado), aplicación de sellador si se requiere y acabado en pintura vinílica a dos (2) manos. Incluye materiales, herramientas, mano de obra y limpieza final del área intervenida.

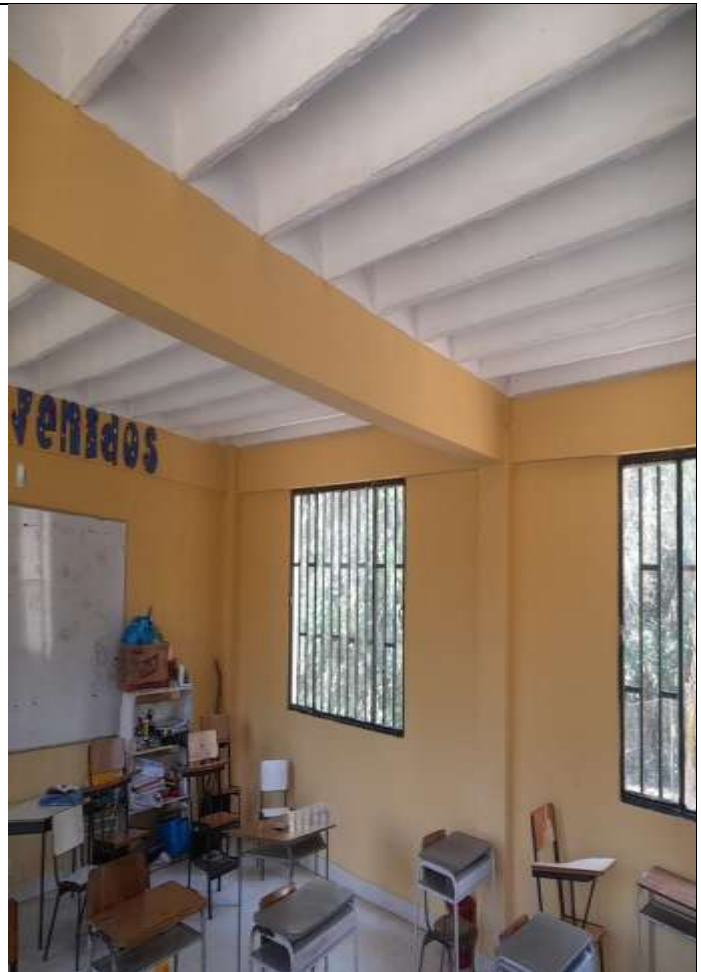
*Foto 2: Estado final de pintura*

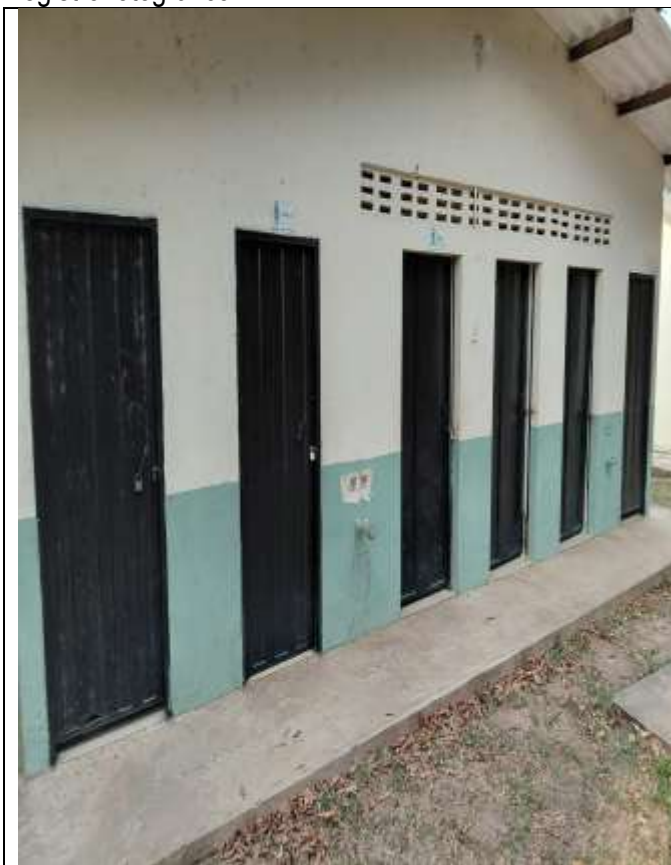
*Foto 1: Estado Inicial de puertas de los baños*

**CODIGO ITEM: 48. ACTIVIDAD 48.** Suministro y aplicación de pintura en esmalte de 5 puertas de unidades sanitarias de 2mx0,80m (incluye lijado y aplicación de anticorrosivo)

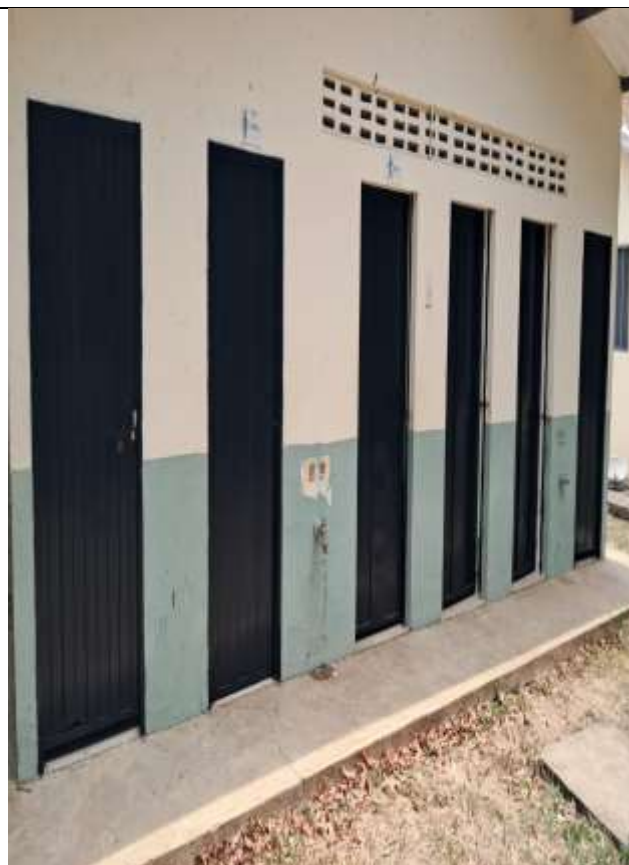
*Foto 2: Estado final de las puertas de los baños*

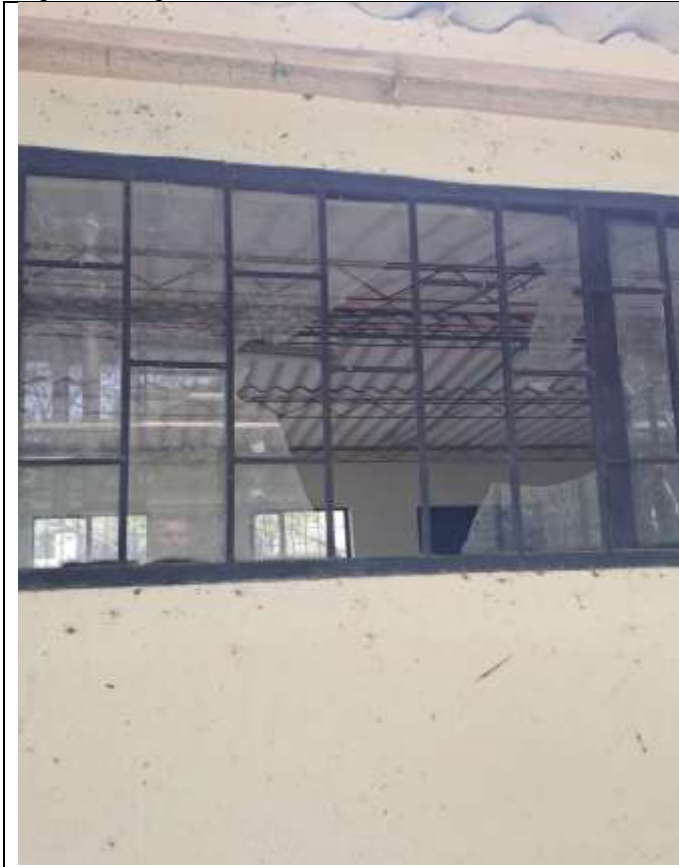
Foto 1: Estado Inicial de ventanas

**CODIGO ITEM: 49. ACTIVIDAD 49.** Suministro e instalación de 3 vidrios traslucidos en el restaurante escolar (de 0,97mx1,42m - 0,55mx0,87m – 0,99mx0,79m)

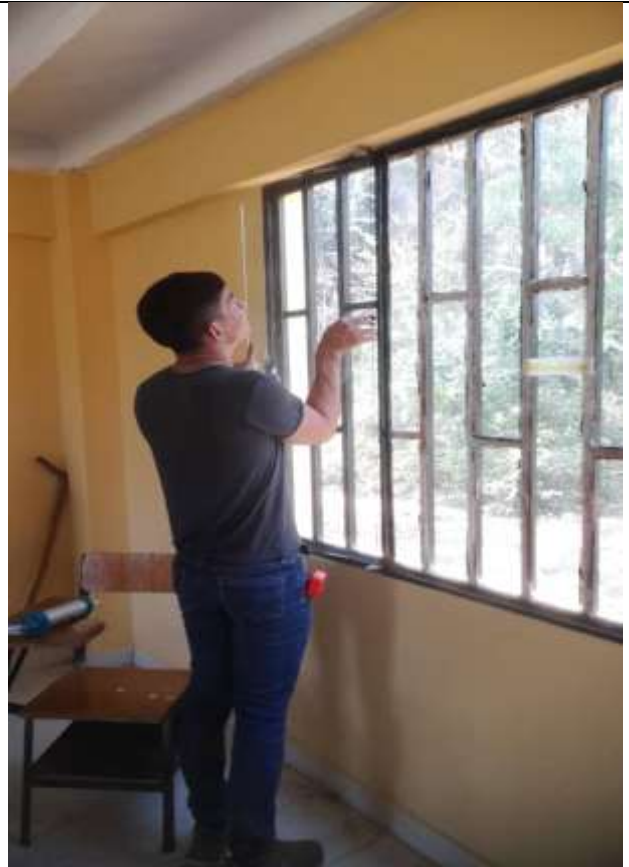
Foto 2: Estado final de las ventanas
