PROYECTO: MEJORAMIENTO, MANTENIMIENTO, ATENCIÓN DE SITIOS CRÍTICOS, GESTIÓN PREDIAL, SOCIAL Y AMBIENTAL SOSTENIBLE DE LA CARRETERA

| CONTRATO No. | 4303 DE 2024 | CONTRATISTA: | CONSORCIO CONEXIÓN MEDELLÍN - |
| CONTRATO INTERVENTORÍA No. | 4312 DE 2024 | INTERVENTORÍA: | |

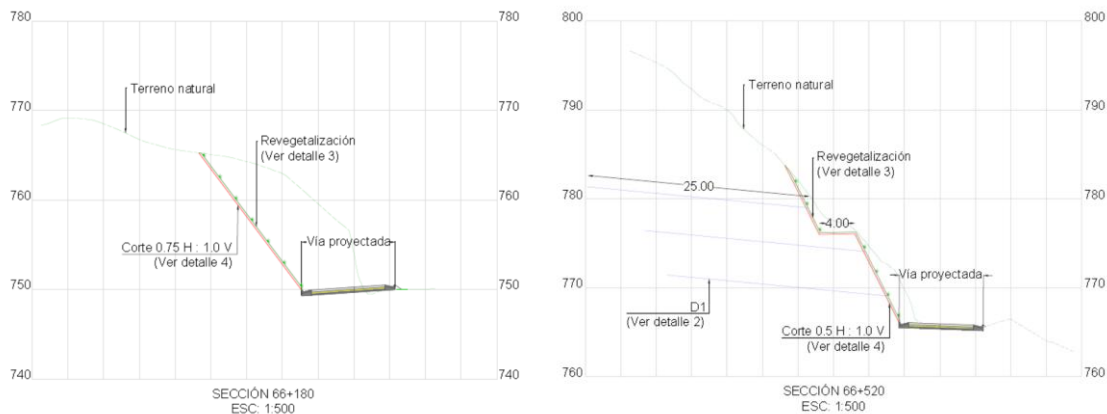
*Ilustración 1. Secciones actuales inconsistentes con las actualizaciones planteadas.*

Se solicita, por tanto, remitir:

- Análisis de estabilidad con la nueva pendiente adoptada.
- Verificación frente a los mecanismos de falla identificados (incluyendo falla planar).
- Actualización de planos constructivos y detalles.

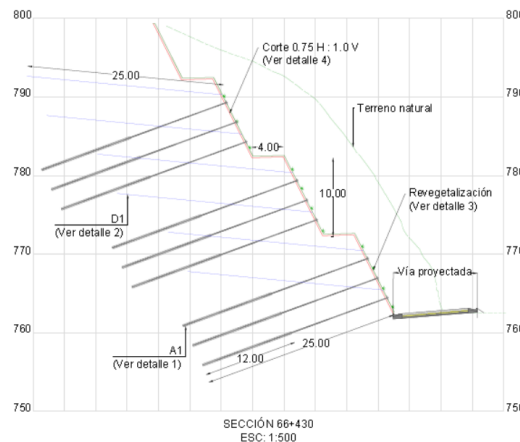
- Inconsistencia entre la resistencia de la lechada indicada ( $f'c = 28$  MPa) y el valor utilizado en verificaciones ( $fck = 21$  MPa).
- Valor del módulo de elasticidad del acero reportado como 169 kPa, el cual debe revisarse (orden de magnitud inconsistente).
- Verificar coherencia entre inclinación de anclajes propuesta ( $15^\circ$ ) y lo representado en planos:

*Ilustración 2. Secciones con anclajes inclinados  $20^\circ$  - inconsistente con propuesta.*
