ALCALDÍA DE SANTIAGO DE CALI DESARROLLO SOCIAL SERVICIOS PÚBLICOS	SISTEMAS DE GESTIÓN Y CONTROL INTEGRADOS (SISTEDA, SGC y MECI) <b>INFORME DE INSPECCIÓN TÉCNICA PARA VIABILIZACIÓN DE OBRAS EN LA ZONA RURAL</b>		MMS01.08.04.18.P01.F02	
			VERSIÓN	1
			FECHA DE ENTRADA EN VIGENCIA	24/may/2019

REGISTRO FOTOGRÁFICO VISITA 7 DE JUNIO 2022  
PTAP DIAMANTE-SOLEDAD-CEDRAL

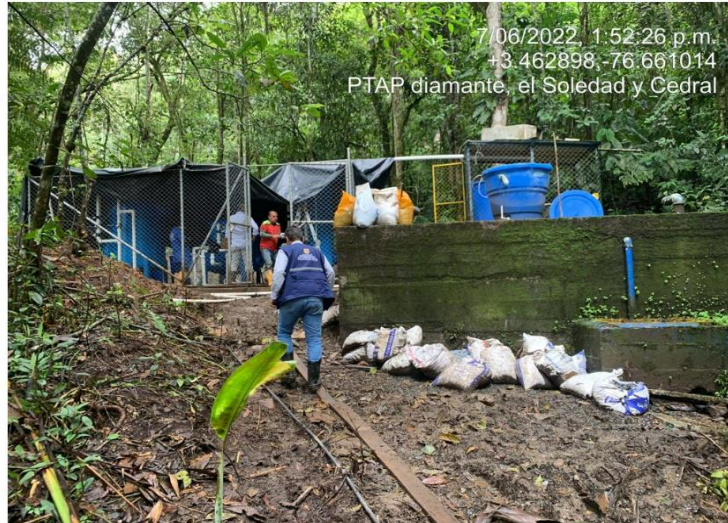
TIPO DE VISITA				
INICIAL	VERIFICACION	SEGUIMIENTO <b>X</b>		
CORREGIMIENTO/VEREDA		TIPO DE OBRA		
Soledad, diamaute - Cedral		Acueducto	PTAP <b>X</b>	Alcantarillado
		Otro:		
ESTADO DE LA OBRA				
Sin iniciar	En ejecución	Abandonada	Terminada <b>X</b>	Otras actividades
OPERADOR DE LA INFRAESTRUCTURA			CONTRATO No.	
Fernando Padilla (Interventoria) / Mauricio Holguin (obra)			546-2021 / 592 -2021	
LOCALIZACIÓN	ELEMENTO	DIMENSIÓN	CAPACIDAD	FECHA (dd/mm/aaaa)
NORTE:	ESTE:			07/JUNIO/2022
ESTADO DE LA INFRAESTRUCTURA				
BUENO                      REGULAR                      MALO				
<b>DIAGNOSTICO:</b> Se realiza visita y se hace revisión del funcionamiento de la PTAP Diamante - Soledad - Cedral, a cada una de las unidades de clarificación, arena y filtro de carbón (Las últimas 2 son filtros) Se requiere para próximo proceso de inversión techo en la PTAP. Se requiere capacitación al personal de la Planta el Fontanero Se

<b>SOLUCIÓN PROPUESTA:</b> Compromisos: Prolongar 20ml la tubería de desagüe * Cubrir la tubería expuesta con concreto a aproximadamente 6 ml * La comunidad adeuara la cubierta con el material existente sugieren la estructura en guadua * Se hará reunión con parques nacionales para mejoramiento bocatoma de sarenador. o reubicación				
REGISTRO FOTOGRAFICO O ESQUEMAS:				
RESPONSABLE DE REALIZAR LA VISITA			FIRMA	
Alvaro Loaiza / Johanna Cuellar
