## INFORME TÉCNICO DE ANÁLISIS DE VULNERABILIDADES URBANAS

**Fecha:** 29 de mayo 2025

**Entidad:** Secretaría de Seguridad, Convivencia y Justicia

| Localidad | UPL | Sector catastral | Nombre del punto |
|---|---|---|---|
| Puente Aranda | Puente Aranda | Centro Industrial | Deprimido Peatonal Av. Carrera 68 con Calle 13 |

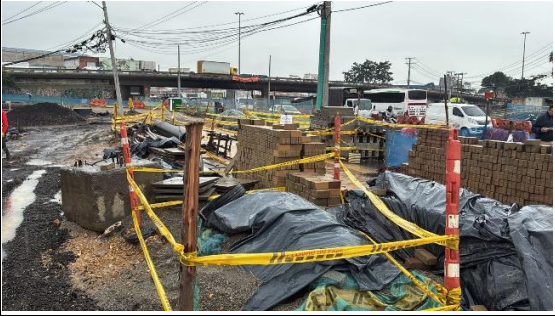
| # | Descripción de la evidencia | Fotografía |
|---|---|---|
| 1 | Acumulación de materiales de obra con señalización provisional de riesgo | |

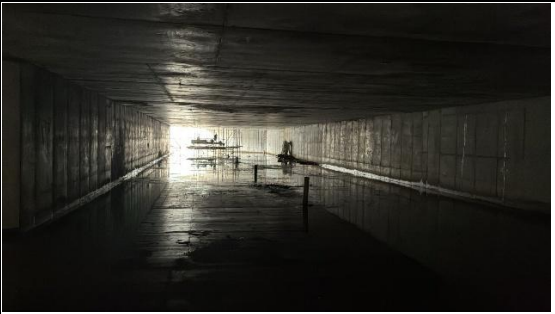
| # | Descripción de la evidencia | Fotografía |
|---|---|---|
| 2 | Vista general del deprimido peatonal en fase de construcción avanzada | |

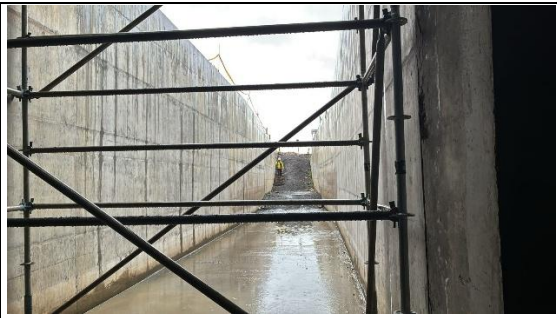
| Ítem | Vulnerabilidad | Descripción | Riesgo Asociado | Recomendación/ Entidad Responsable |
|---|---|---|---|---|
| 2 | Filtraciones de agua | Humedad visible en muros y piso del deprimido | Deterioro estructural, accidentes | Impermeabilización urgente / IDU – Contratista de obra |

| # | Descripción de la evidencia | Fotografía |
|---|---|---|
| 3 | Encharcamientos temporales en rampa del deprimido en obra | |

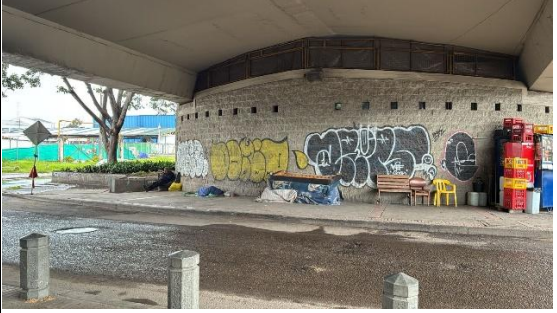
| Ítem | Vulnerabilidad | Descripción | Riesgo Asociado | Recomendación/ Entidad Responsable |
|---|---|---|---|---|
| 8 | Grafitis y vandalismo | Muros de obra, señalética y pancartas cubiertas de grafitis | Percepción de abandono e inseguridad | Restauración y vigilancia / IDU – Policía |

| # | Descripción de la evidencia | Fotografía |
|---|---|---|
| 4 | Muros bajo puente de la Calle 13 con presencia de grafitis | |

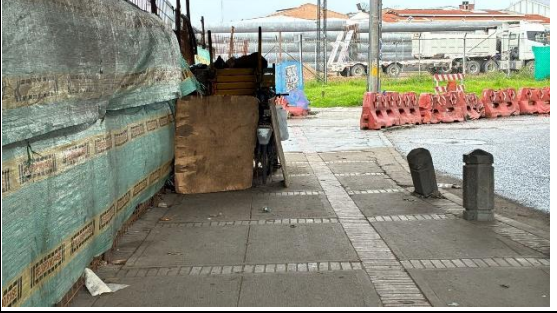
| Ítem | Vulnerabilidad | Descripción | Riesgo Asociado | Recomendación/ Entidad Responsable |
|---|---|---|---|---|
| 5 | Habitantes de calle | Permanencia bajo puente y zonas laterales (“orejas” viales) | Inseguridad, salubridad, uso inadecuado del espacio | Atención social y control / Integración Social – Policía |

| # | Descripción de la evidencia | Fotografía |
|---|---|---|
| 5 | Presencia de habitantes de calle en zona bajo puente vehicular | |

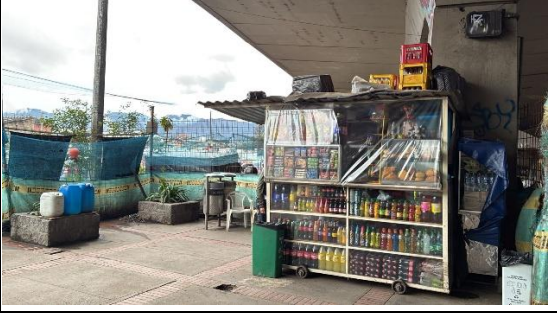
| Ítem | Vulnerabilidad | Descripción | Riesgo Asociado | Recomendación/ Entidad Responsable |
|---|---|---|---|---|
| 6 | Venta ambulante | Ubicación en accesos y senderos | Obstrucción peatonal, desorden urbano | Reubicación y regulación / Alcaldía Local – Ipes – Policía |

| # | Descripción de la evidencia | Fotografía |
|---|---|---|
| 6 | Venta ambulante informal bajo puente peatonal de la Calle 13 | |

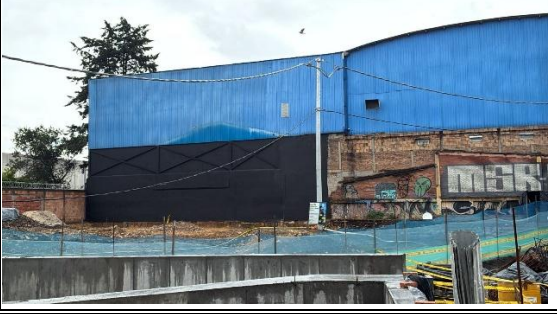
| # | Descripción de la evidencia | Fotografía |
|---|---|---|
| 7 | Lote baldío con paredes vandalizadas y abandono general | |

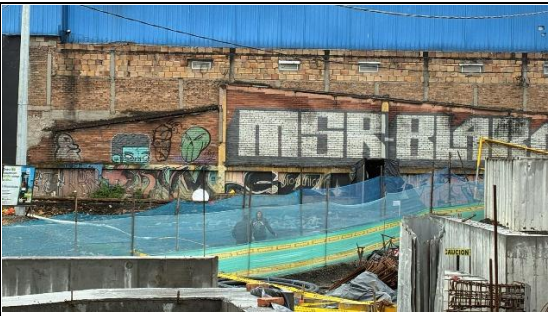
| Ítem | Vulnerabilidad | Descripción | Riesgo Asociado | Recomendación/ Entidad Responsable |
|---|---|---|---|---|
| 1 | Senderos improvisados sin señalización | Pasos con polisombra, sin demarcación ni control | Caídas, accidentes, riesgo peatonal | Señalización temporal / IDU – Movilidad |

| # | Descripción de la evidencia | Fotografía |
|---|---|---|
| 8 | Sendero peatonal provisional con cerramiento en polisombra | |

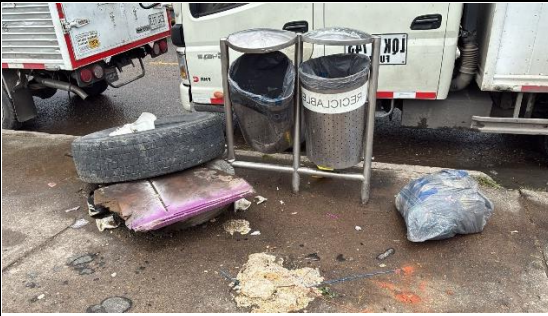
| # | Descripción de la evidencia | Fotografía |
|---|---|---|
| 9 | Cesta de basura institucional con daños y residuos acumulados alrededor | |

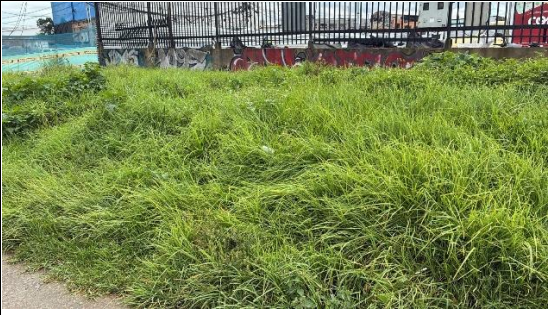
| Ítem | Vulnerabilidad | Descripción | Riesgo Asociado | Recomendación/ Entidad Responsable |
|---|---|---|---|---|
| 11 | Zonas verdes sin mantenimiento | Vegetación crecida obstruye visibilidad | Ocultamiento, puntos de riesgo | Poda y limpieza / Jardines Bogotá – Secretaría de Ambiente |

| # | Descripción de la evidencia | Fotografía |
|---|---|---|
| 10 | Zona verde abandonada con falta de mantenimiento del césped | |

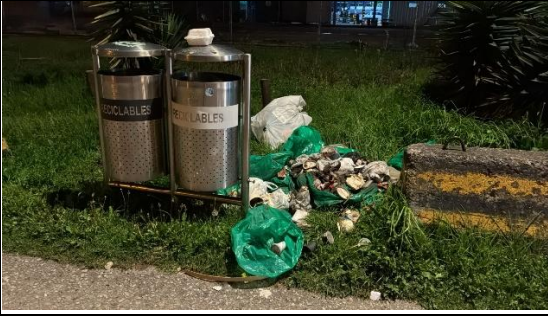
| Ítem | Vulnerabilidad | Descripción | Riesgo Asociado | Recomendación/ Entidad Responsable |
|---|---|---|---|---|
| 4 | Acumulación de escombros y residuos | Lotes sin cerramiento usados como depósitos | Vectores, contaminación visual | Gestión de residuos / UAESP – Consorcio Obra |

| # | Descripción de la evidencia | Fotografía |
|---|---|---|
| 11 | Disposición inadecuada de residuos solidos por recicladores informales | |

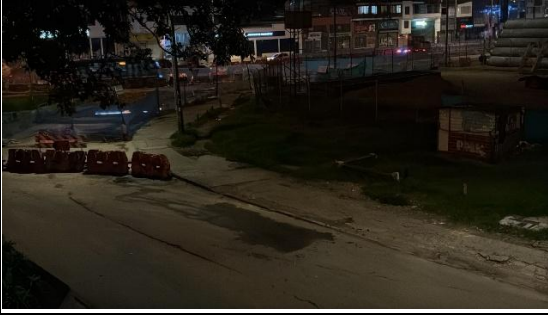
| # | Descripción de la evidencia | Fotografía |
|---|---|---|
| 12 | Ausencia de iluminación nocturna en tramo peatonal | |

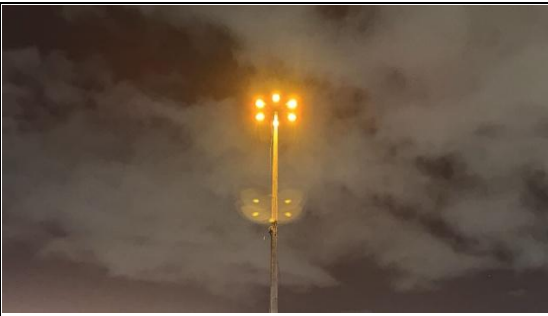
| Ítem | Vulnerabilidad | Descripción | Riesgo Asociado | Recomendación/ Entidad Responsable |
|---|---|---|---|---|
| 3 | Iluminación deficiente | Luz amarilla en mal estado; sin luminarias LED | Inseguridad nocturna, percepción negativa | Renovación de luminarias / UAESP – Alcaldía Local |

| # | Descripción de la evidencia | Fotografía |
|---|---|---|
| 13 | Presencia de luminarias halógenas no eficientes (amarillas) | |

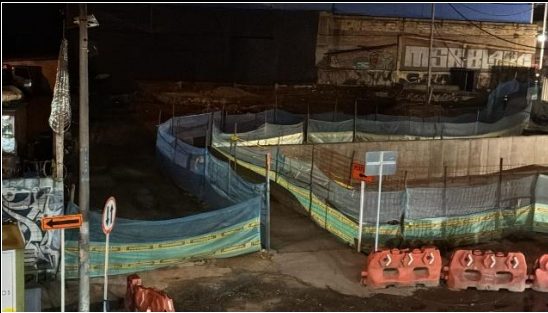
| # | Descripción de la evidencia | Fotografía |
|---|---|---|
| 14 | Sendero en polisombra no usado por temor a zonas oscuras | |

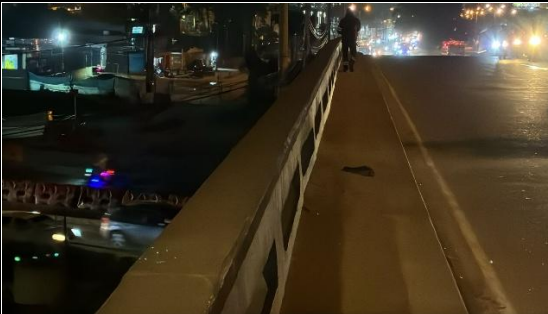
| # | Descripción de la evidencia | Fotografía |
|---|---|---|
| 15 | Cruce peatonal no autorizado sobre puente vehicular | |

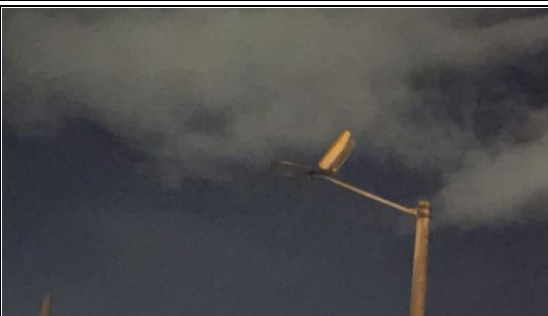
| # | Descripción de la evidencia | Fotografía |
|---|---|---|
| 16 | Luminaria peatonal sin funcionamiento en tramo en obra | |
