**INFORME SUBSANACIÓN DE RECOMENDACIONES INTERNAS EN LAS INSTALACIONES  
POR PARTE DEL ÁREA DE SEGURIDAD Y SALUD EN EL TRABAJO**

**CENTRO DE CONTACTO DE ORIENTACIÓN Y REGULACIÓN DE LAS URGENCIAS EN SALUD  
BOGOTÁ**

**CONTRATO INTERADMINISTRATIVO N° 8560392 DE 2025 SUSCRITO ENTRE EL FONDO  
FINANCIERO DISTRITAL DE SALUD Y EMPRESA TELECOMUNICACIONES BOGOTA S.A.  
E.S.P.**

**1 AL 31 DE ENERO 2026**

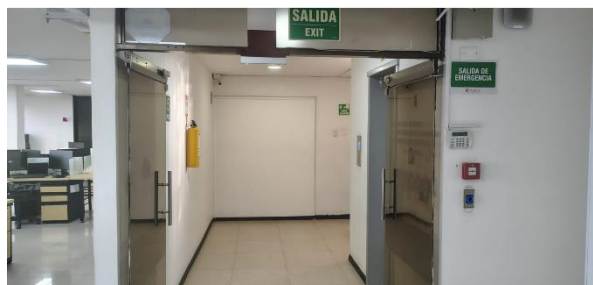
#### 3. Se evidencia que las puertas de ingreso no presentan apertura total

Acción realizada: Se ajusta para apertura total de la puerta de ingreso.

Estado: Subsanoado.

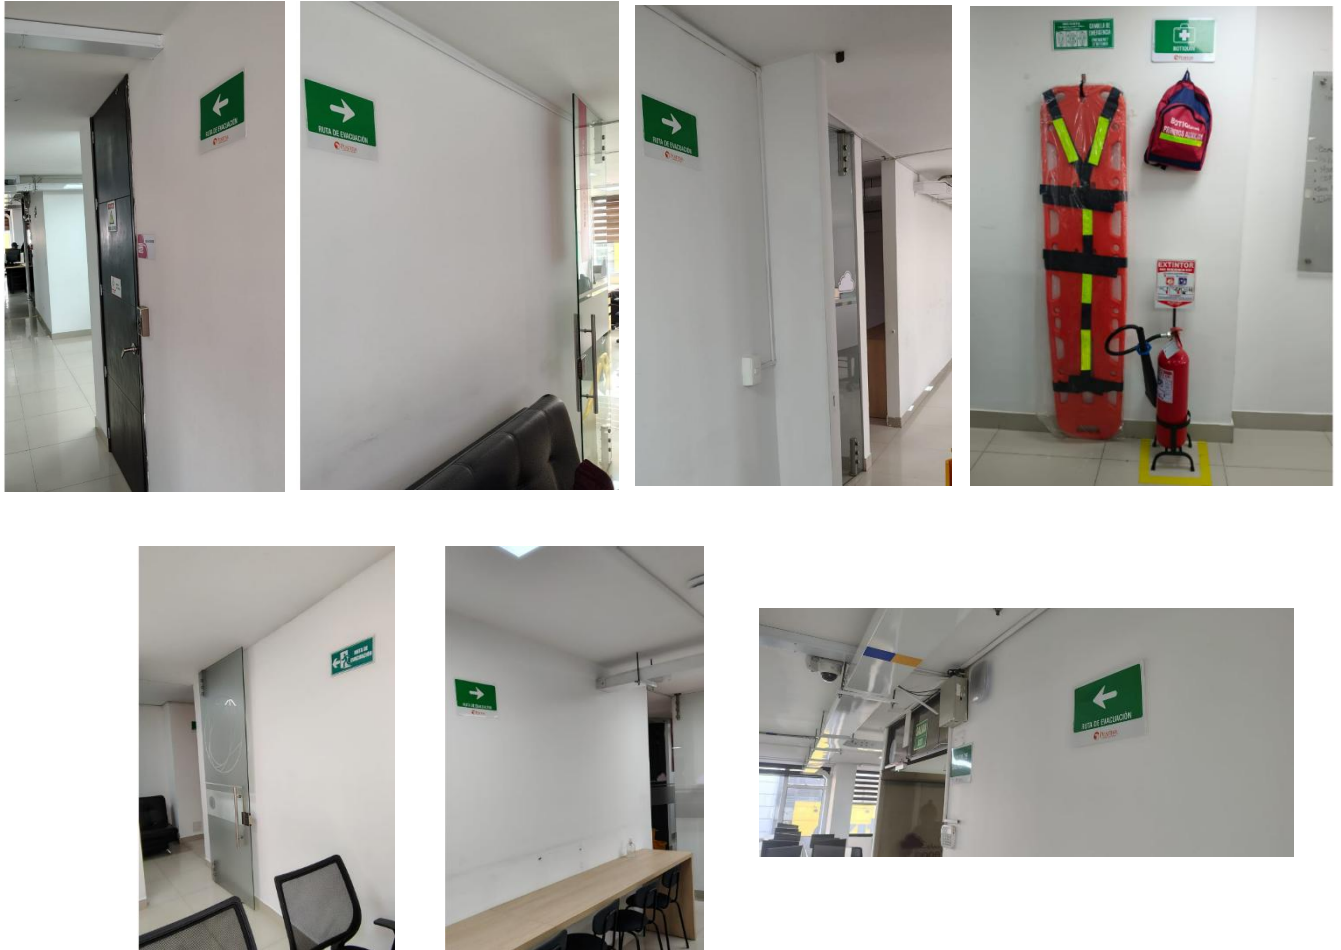
#### 4. Deficiencia en la señalización de evacuación y ubicación de botiquín

Acción realizada: Se realiza la señalización de la ruta de evacuación y ubicación de botiquín.

Estado: Subsanoado.

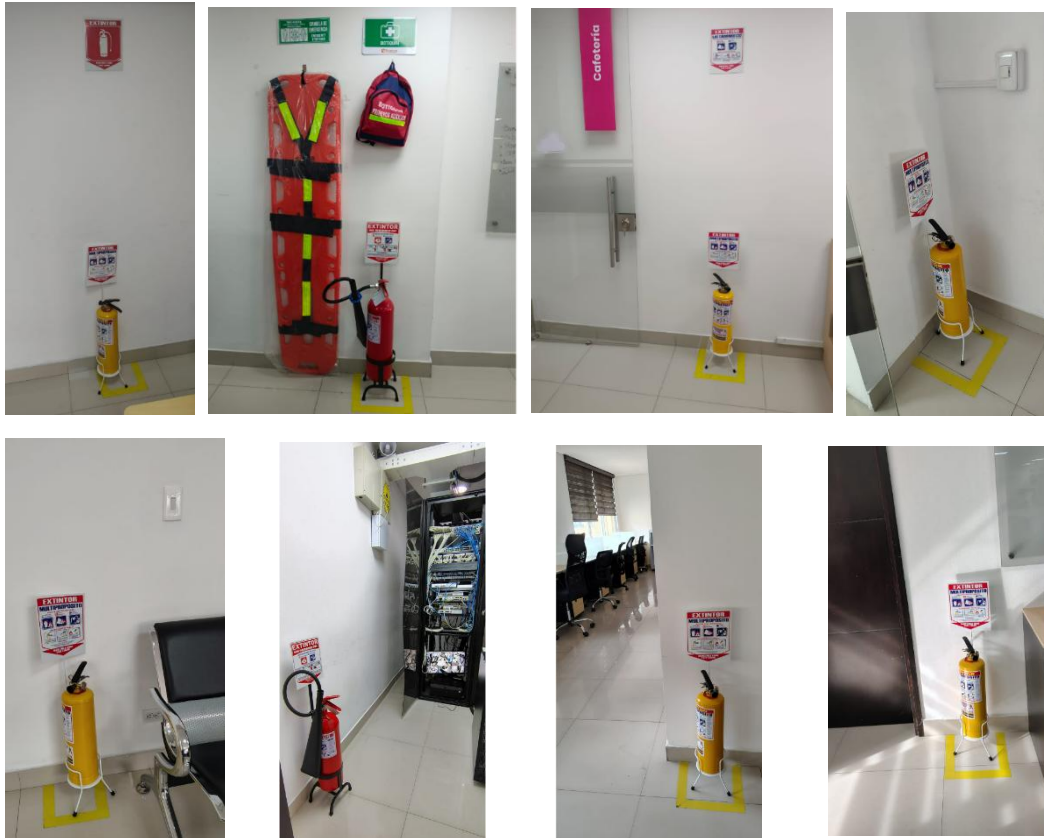
**5. No se cuenta con sistema fijo de protección contra incendios (rociadores). En consecuencia, se requiere la adquisición e instalación de extintores.**

Acción realizada: Se realiza instalación de 8 extintores según la carga.

Estado: Subsanado.

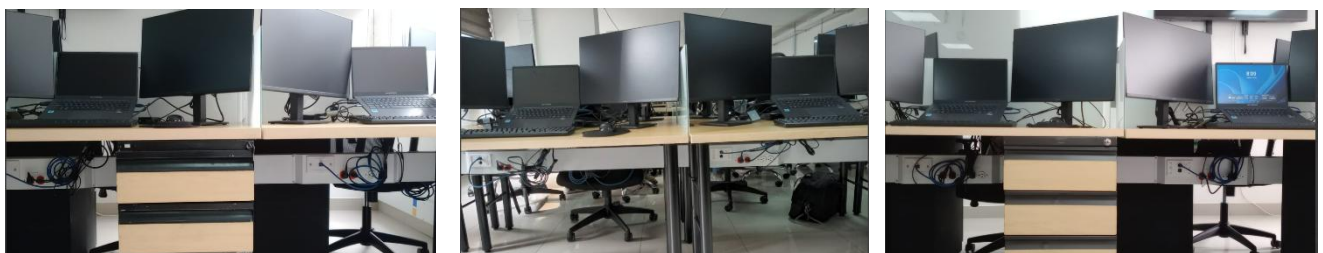
**6. Cableado de los equipos de cómputo suelto**

Acción realizada: Se realiza el respectivo amarre de los cables.

Estado: Subsanado.

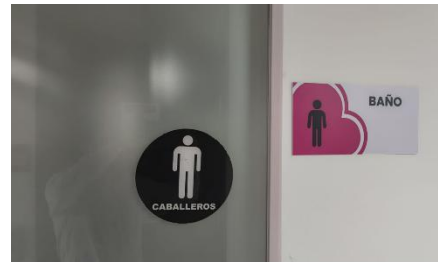
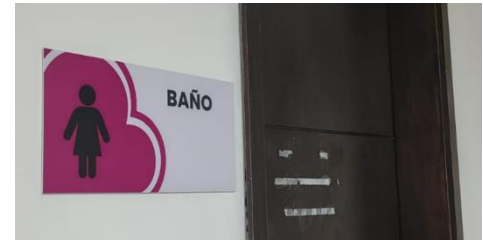
## 7. Servicios sanitarios no se encuentran debidamente señalizados

Acción realizada: Se realiza la respectiva señalización de los baños.

Estado: Subsanado.

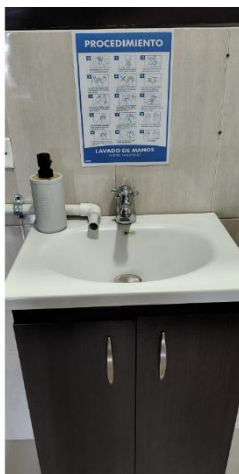
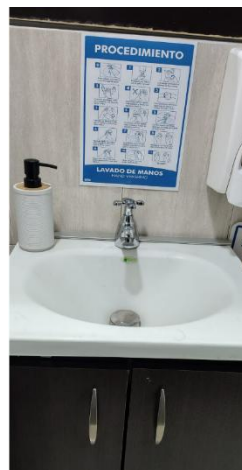
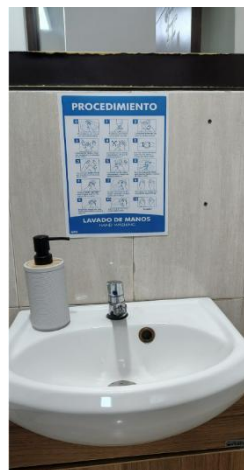
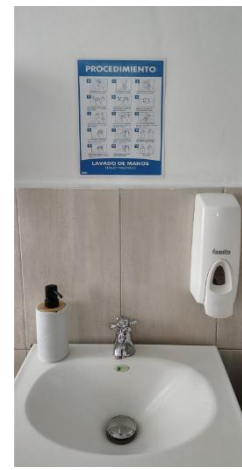
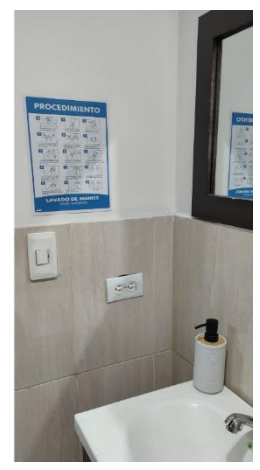
## 8. No se cuenta con señalización visible sobre la técnica correcta de lavado de manos.

Acción realizada: Se realiza la señalización técnica de lavado de manos en los 5 lavamanos con los que cuentan las instalaciones.

Estado: Subsanado.

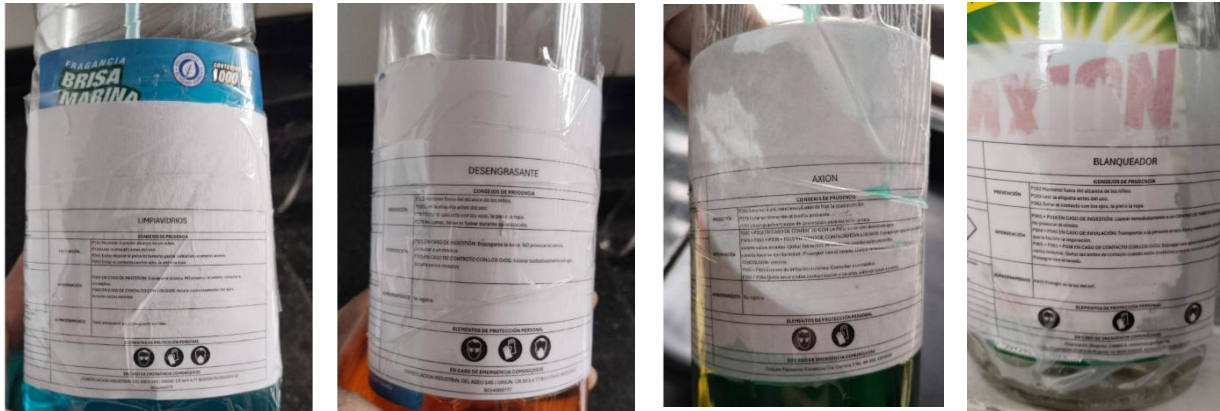
## 9. Los productos químicos no se encuentran rotulados

Acción realizada: Se realiza la rotulación de los productos químicos utilizados únicamente por el personal de servicios generales de aseo.

Estado: Subsanoado.

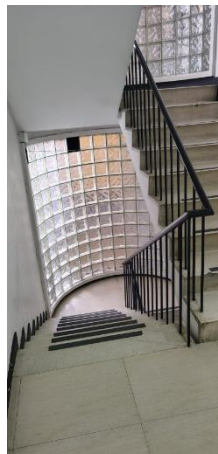
## 10. Se evidencia que las escaleras que comunican del quinto piso al primer piso no cuentan con baranda en el costado izquierdo (Pared).

Se identifica un hallazgo en estado de subsanación pendiente, correspondiente a la instalación de una baranda en el costado izquierdo (Pared), sobre el cual ya se han adelantado acciones iniciales y se encuentra pendiente de respuesta por parte del responsable, teniendo en cuenta que no se tiene alcance sobre la infraestructura del edificio.

Acción realizada: Hallazgo sugerido por SST se encuentra fuera de alcance del arrendatario Yeapdata, por ser sobre la infraestructura del piso y edificio. Se encuentra en proceso de escalamiento con la administración del edificio.

Estado: Pendiente.

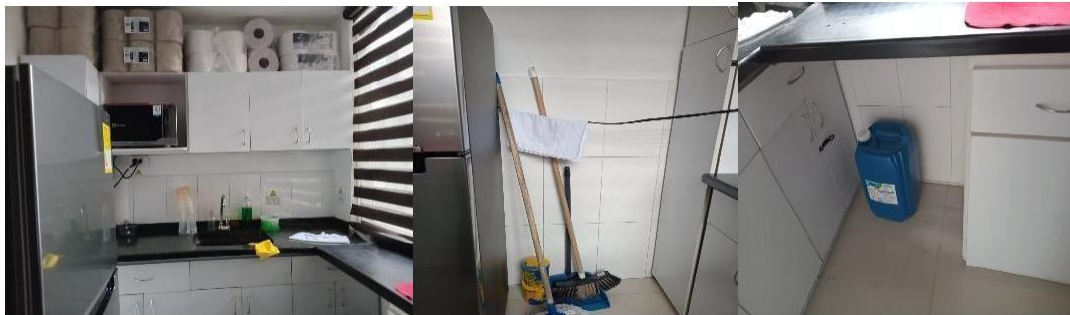
#### Antes

### 12. El área destinada para el consumo de alimentos se encuentra combinada con el área de aseo.

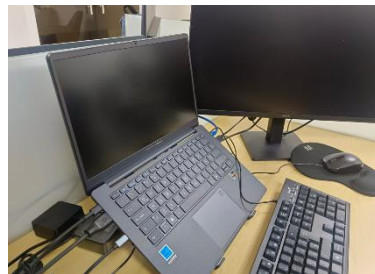
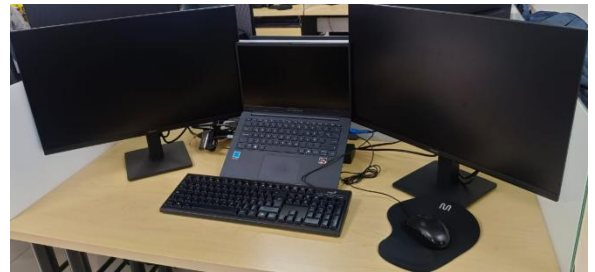
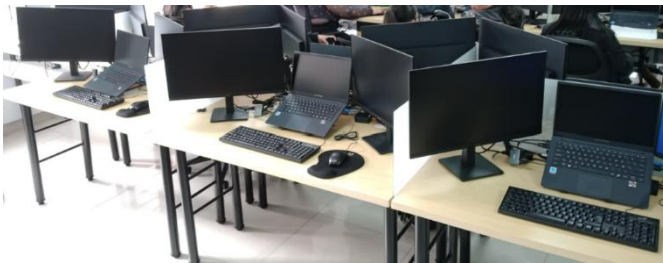
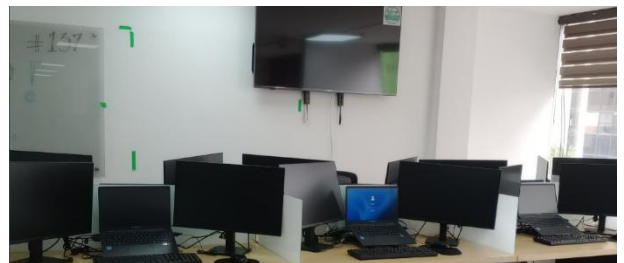
### 13. Los puestos de trabajo no cuentan con elevador de pantalla ni reposapiés

De igual manera, se identifica un hallazgo en estado de subsanación parcial, correspondiente a la dotación de elementos ergonómicos (reposapiés), sobre el cual ya se han adelantado acciones iniciales y se encuentra en proceso de cierre, manteniendo seguimiento hasta su implementación total.

Acción realizada: Se realiza instalación de las bases para elevar los computadores y está en proceso de adquisición de los reposapiés

Estado: Subsanoado parcialmente.
