**CONTRATO DE INTERVENTORIA 06-3-10136-19 INTERVENTORIA ESTUDIO DE VULNERABILIDAD SISMICA Y REFORZAMIENTO ESTRUCTURAL INCLUYE LEVANTAMIENTO ARQUITECTONICO, PLAN DE MANEJO AMBIENTAL, ELABORACION DE PRESUPUESTO, ESPECIFICACIONES TECNICAS Y ANALISIS DE PRECIOS UNITARIOS PARA EL REFORZAMIENTO ESTRUCTURAL DEL COMANDO DEPARTAMENTO DE POLICIA ARAUCA, TRAMITE DE LICENCIAS Y PERMISOS Y DEMAS ACTIVIDADES PARA SU EJECUCION”.**

**REGIÓN DE POLICÍA No 3 – COMANDO DE POLICIA ARAUCA.**

**INFORME MENSUAL DE INTERVENTORÍA No. 02  
CONTRATO DE CONSULTORÍA PN DIRAF No 06-3-10136-19  
01 DE DICIEMBRE 2019 A 31 DE DICIEMBRE DE 2019  
BOGOTÁ D.C.**

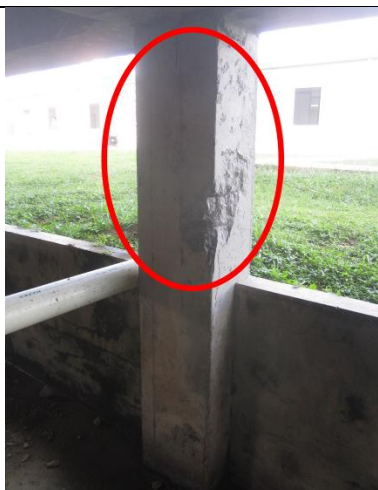
FOTOGRAFIA no. 154. Fisuras, desprendimiento del concreto y acero con corrosión - columna eje B9 bloque administrativo.

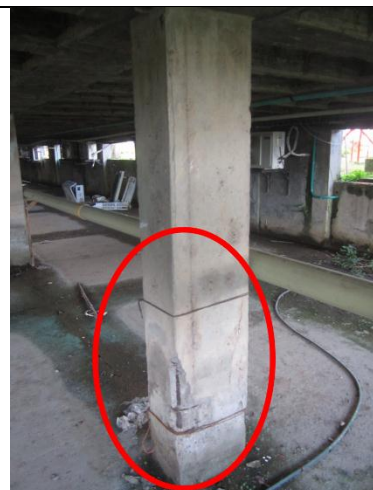
FOTOGRAFIA no. 155. Desprendimiento del concreto y acero con corrosión - columna eje B8 bloque administrativo.

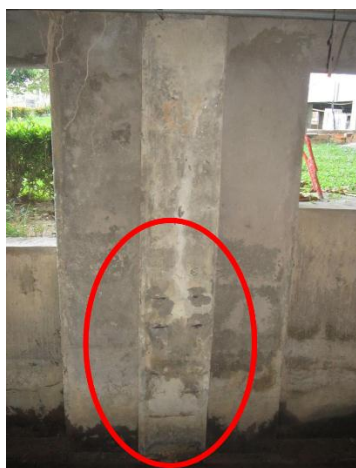
FOTOGRAFIA no. 156. Desprendimiento del concreto y acero con corrosión - columna eje c6 bloque administrativo.

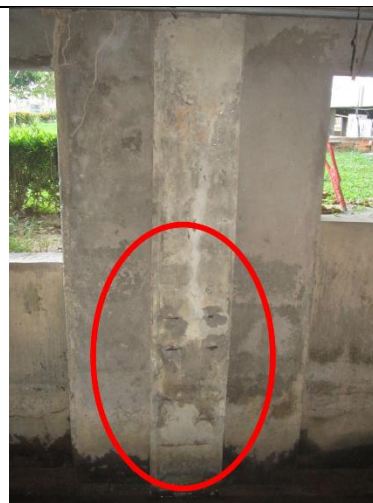
FOTOGRAFIA no. 157. Desprendimiento del concreto y acero con corrosión - columna eje A4 bloque administrativo.

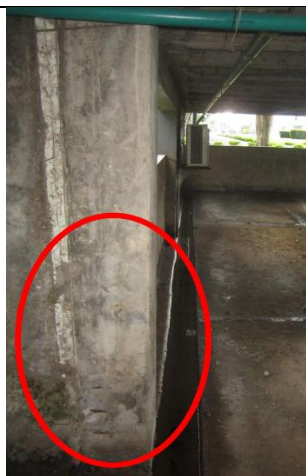
FOTOGRAFIA no 158. Desprendimiento del concreto y acero con corrosión - columna eje C3 bloque administrativo.

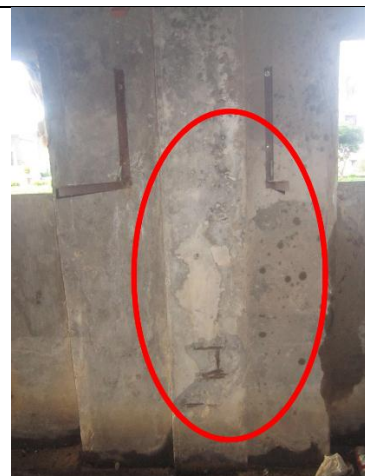
FOTOGRAFIA no 159. Desprendimiento del concreto y acero con corrosión - columna eje A2 bloque administrativo.

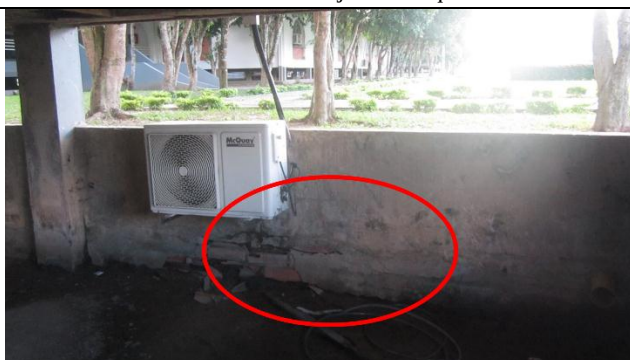
FOTOGRAFIA no 160. Muro de ladrillo en arcilla con grietas, fisuras y humedades - bloque administrativo.

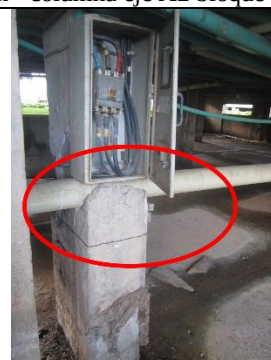
FOTOGRAFIA no 161. Perdida de sección por paso de tuberías y esprendimiento del concreto - columna eje E4 bloque administrativo.

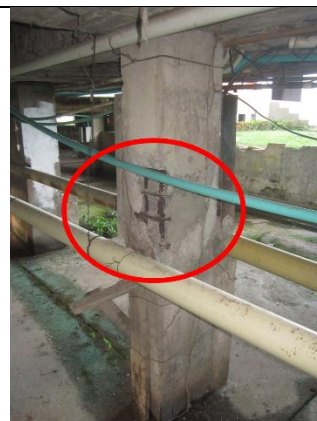
FOTOGRAFIA No. 163. Acero corroídos y desprendimiento del concreto - columna eje F4 bloque administrativo.

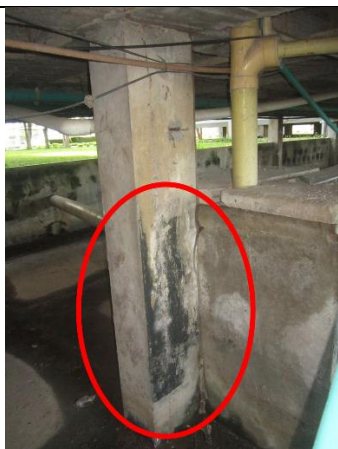
FOTOGRAFIA no 164. Humedad, eflorescencias, desprendimiento del concreto y acero con corrosión - columna eje G4 bloque administrativo.

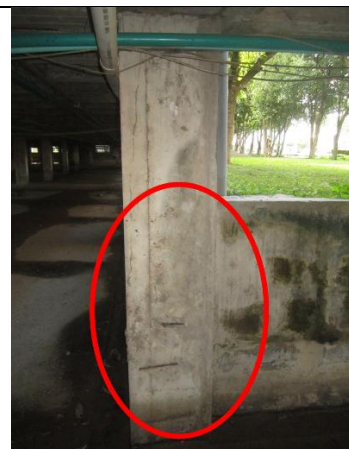
FOTOGRAFIA no 165. Desprendimiento del concreto y acero con corrosión - columna eje G3 bloque administrativo.

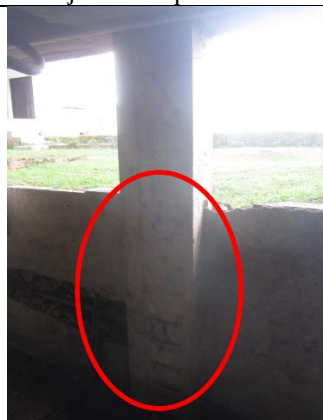
FOTOGRAFIA no 166. Desprendimiento del concreto y acero con corrosión - columna eje G5 bloque administrativo.

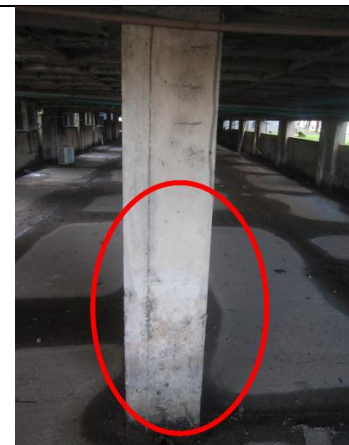
FOTOGRAFIA no 167. Humedad y eflorescencias - columna eje H4 bloque administrativo.

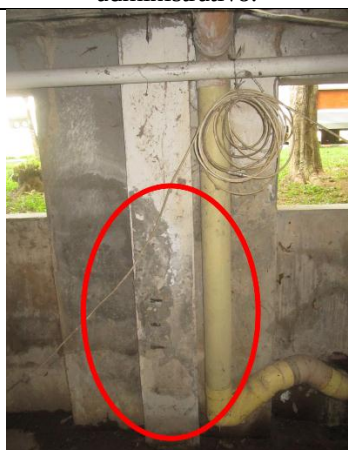
FOTOGRAFIA No. 168. Acero corroídos y desprendimiento del concreto - columna eje G0 bloque administrativo.

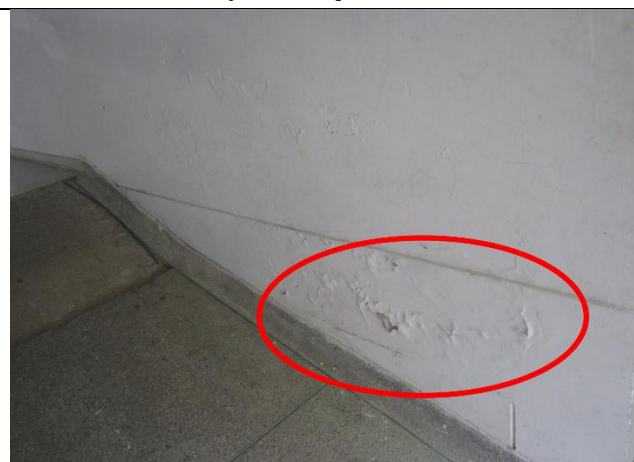
FOTOGRAFIA No 169. Daños por humedad y desprendimientos de pintura.

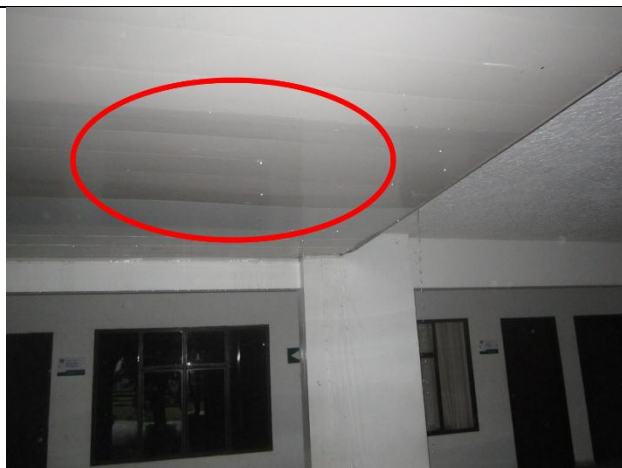
FOTOGRAFIA No 170. Filtraciones en cielorraso producto de rebosamiento en viga canal - zona administrativa 1 primer piso.

De acuerdo al análisis realizado en las lesiones encontradas en el paciente, la causa directa de la mayoría de lesiones es la humedad, que ha sido derivada por el alto nivel freático, defectos constructivos y deficiencia en la evacuación de aguas lluvias. Se observa finalmente que un canal de la cubierta del bloque administrativo presenta mal estado y generan filtraciones sobre el cielorraso.

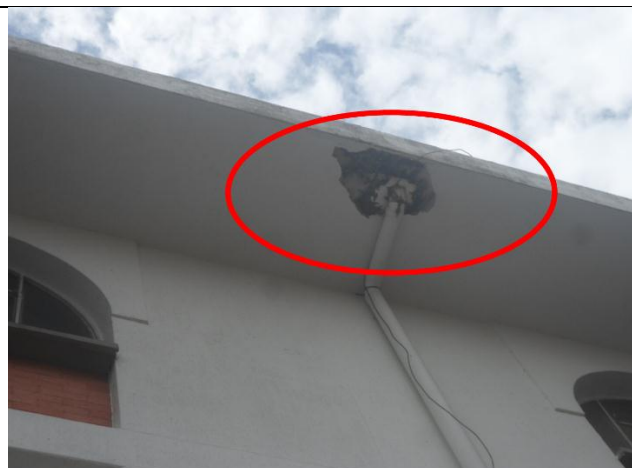
FOTOGRAFIA No 171. Daños por humedad y desprendimientos de pintura bloque administrativo.

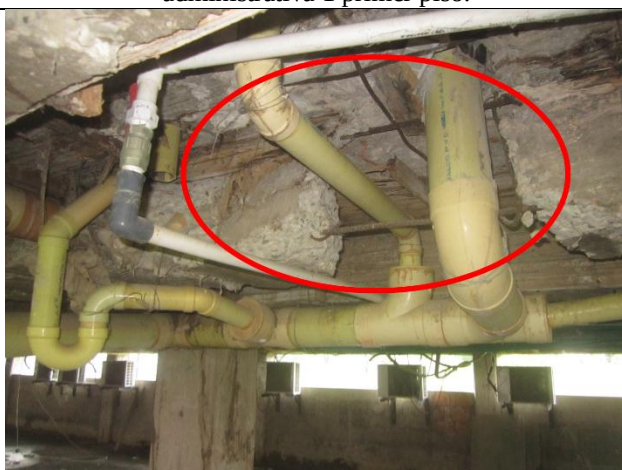
FOTOGRAFIA No 172. Lesión por paso de tuberías en vigas de entrepiso - Bloque de oficiales.

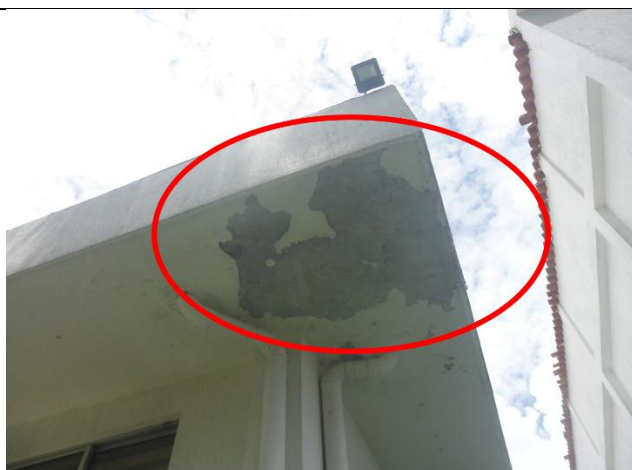
FOTOGRAFIA No 173. Daños por humedad y desprendimientos de pintura - bloque de oficiales.

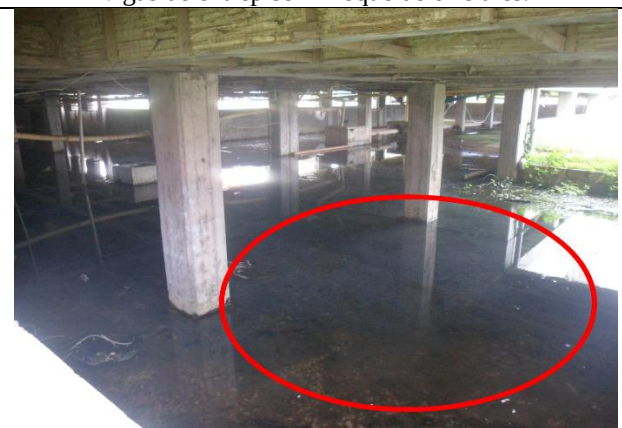
FOTOGRAFIA No 174. Inundación en sótanos - bloque de oficiales.

- Se presenta condiciones complejas de pérdida de recubrimiento y afloramiento del refuerzo de las columnas, que hacen parte del primer nivel, como consecuencia, de las constantes inundaciones sobre este nivel, lo cual hace que se generen lesiones de este tipo, desencadenando, problemas patológicos, como carbonatación, situación que hace que se deba intervenir de manera prioritaria, con el fin de frenar las condiciones de deterioro actual..

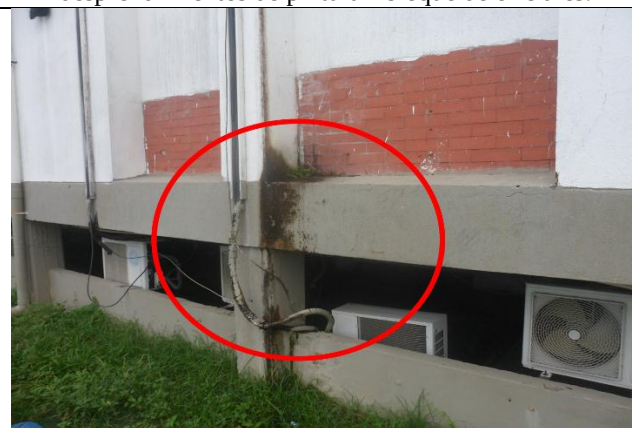
FOTOGRAFIA No 175. Daños por humedad y eflorescencias - bloque de oficiales.

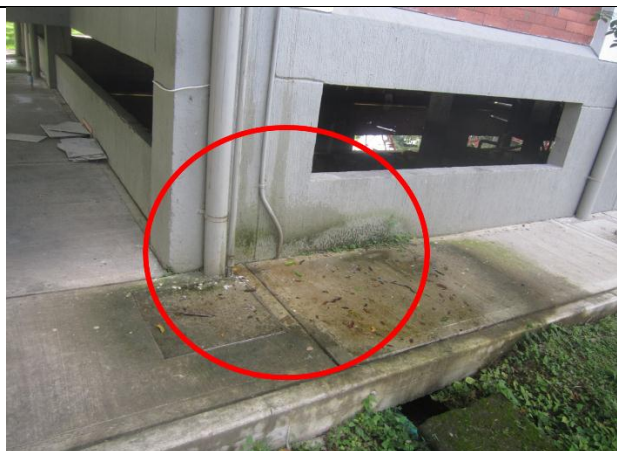
FOTOGRAFIA No 176. Humedades y eflorescencias -  
bloque de patrulleros.

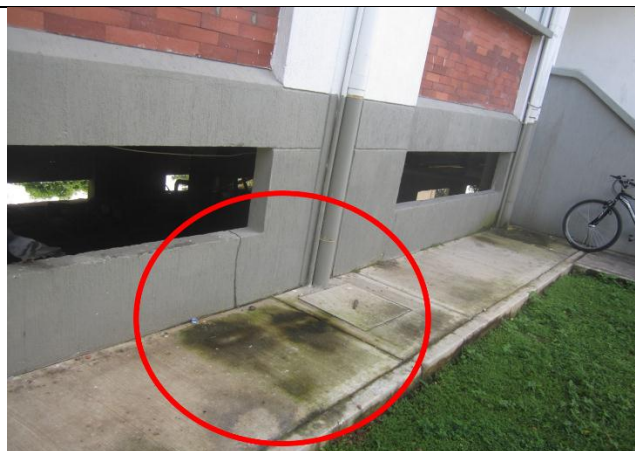
FOTOGRAFIA No 177. Humedades y eflorescencias -  
bloque de patrulleros.

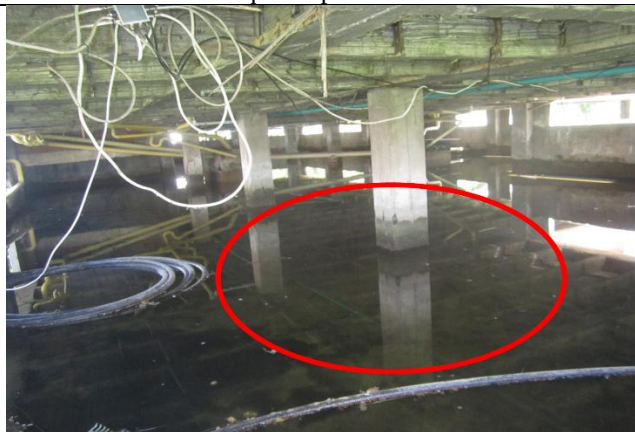
FOTOGRAFIA No 179. Inundación en sótanos - bloque de  
patrulleros.
