ACTA DE COMISIÓN – Wuasiruma, abril 21 y 22 de 2026			
NOMBRE DEL COMITÉ O DE LA REUNIÓN: Comisión técnica para diagnóstico preliminar del servicio de energía eléctrica en la comunidad indígena Wuasiruma.			
CIUDAD Y FECHA:	21 y 22 de abril de 2026	HORA INICIO: 8:00am	HORA FIN: 5:00pm
LUGAR Y/O ENLACE:	Comunidad indígena Wuasiruma	DIRECCIÓN / REGIONAL / CENTRO: Municipio de Vijes / Departamento del Valle del Cauca	
AGENDA 1. Recorrido técnico e inspección visual de la infraestructura eléctrica de la comunidad. 2. Aplicación de encuestas mediante el Instrumento 1. Cuestionario de Caracterización Energética Domiciliaria y el Instrumento 2. Ficha Técnica de Observación de Instalaciones Eléctricas. 3. Verificación de acometidas domiciliarias, medidores, protecciones e instalaciones internas. 4. Levantamiento de información sobre uso de la energía y cuadro de cargas de una vivienda representativa. 5. Revisión preliminar de sistemas solares fotovoltaicos, mediciones de irradiancia y verificación de tensión. 6. Consolidación de hallazgos, riesgos identificados y recomendaciones técnicas para la comunidad.

OBJETIVO(S) DE LA ACTIVIDAD: Realizar la comisión técnica en la comunidad indígena

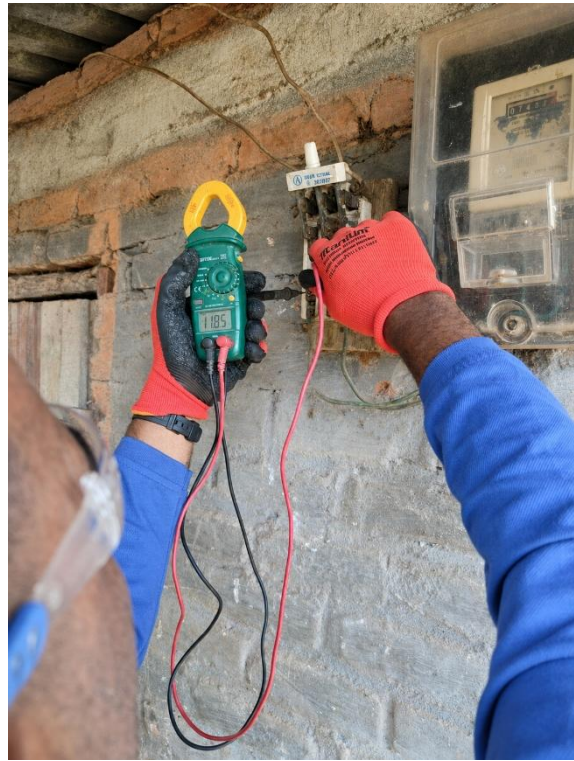
Figura 11. Medición de tensión

Finalmente, se verificó el comportamiento preliminar de tensión entre una vivienda cercana y una alejada del transformador, registrándose valores de 118,5 V y 115,8 V, respectivamente, sin evidenciar caídas significativas. Se dejó constancia del riesgo alto para la continuidad del servicio por la presencia de vegetación sobre la red de media tensión antes del transformador, así como de la necesidad de adelantar acciones correctivas y preventivas para mejorar la seguridad y confiabilidad del servicio.
