INFORME DE CAMPO

Diagnóstico preliminar del servicio de energía eléctrica en la comunidad indígena Wuasiruma

Comunidad indígena de Wuasiruma

Municipio de Vijes - Valle del Cauca

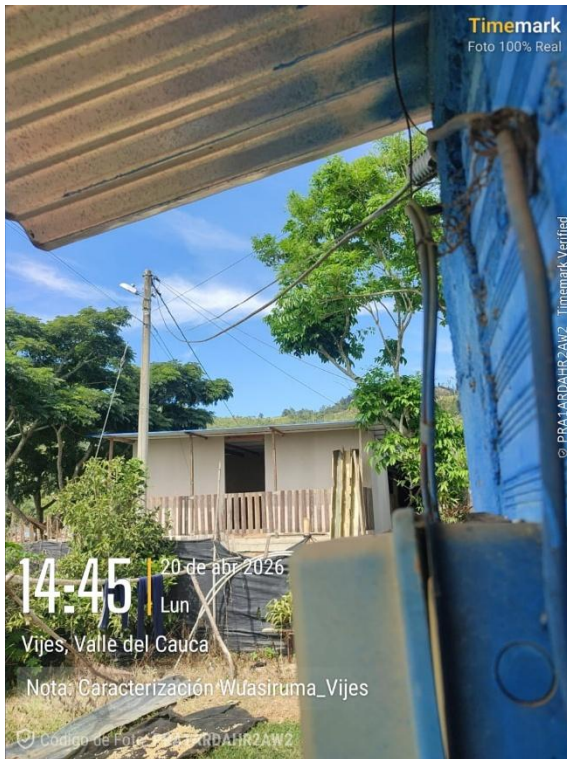
Figura 8. Acometida aérea

Durante la inspección de campo se observó que, aunque algunas viviendas cuentan con conductor concéntrico antifraude en sus acometidas, en general estas presentan deficiencias constructivas importantes. Se evidenció que ninguna de las acometidas dispone de mufa antigoteo ni de tubo Conduit o canalización que conduzca y proteja el cable hasta el medidor, lo que deja la instalación con menor protección frente a condiciones ambientales y mecánicas.

La norma para acometidas aéreas de baja tensión exige el uso de cable apto para intemperie y de tipo antifraude, además de elementos que eviten la penetración de agua y aseguren que los conductores lleguen al medidor mediante canalización adecuada, conforme al Título 26 del RETIE y al artículo 230 de la NTC 2050. Por tanto, la condición observada constituye una deficiencia técnica, ya que la ausencia de estos elementos incrementa la exposición a humedad, el deterioro del aislamiento y el riesgo de fallas en el sistema de medida.

1. Deficiencias en las acometidas de las viviendas, ya que, aunque en algunos casos se observó conductor concéntrico antifraude, las acometidas no cuentan con mufa antigoteo ni con tubo conduit galvanizado o canalización hasta el medidor, lo que reduce la protección mecánica y aumenta la exposición a humedad y deterioro de los conductores.

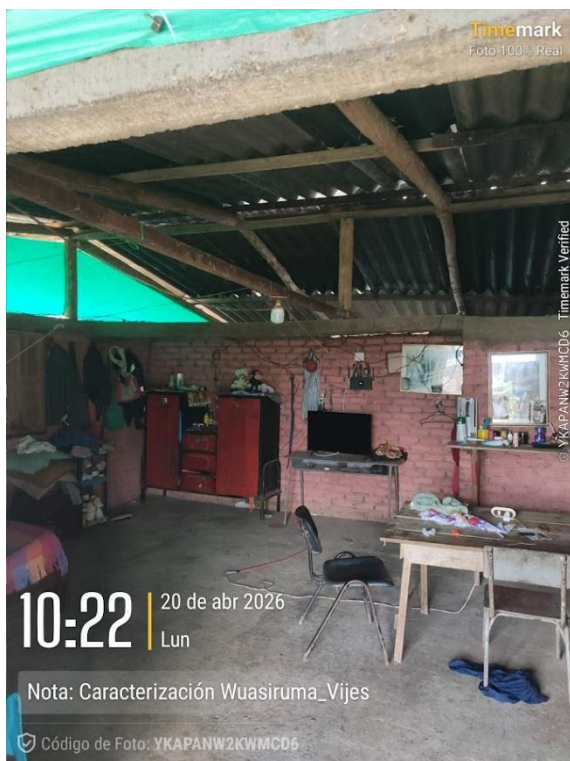
Figura 10. Instalaciones eléctricas internas

En las viviendas de la comunidad de Wuasiruma se observaron instalaciones eléctricas internas básicas, destinadas principalmente a iluminación y conexión de cargas residenciales de baja demanda. En todos los casos se evidenció que los conductores no están canalizados.

Adicionalmente, no fue posible determinar con precisión el calibre de los conductores observados y, en algunos tramos, se identificaron empalmes irregulares, lo que representa una condición desfavorable en términos de seguridad y confiabilidad. En general, aunque las instalaciones permiten el uso básico del servicio, requieren mejoras técnicas, especialmente en canalización, revisión de conexiones, normalización de protecciones y adecuación de los sistemas de puesta a tierra.

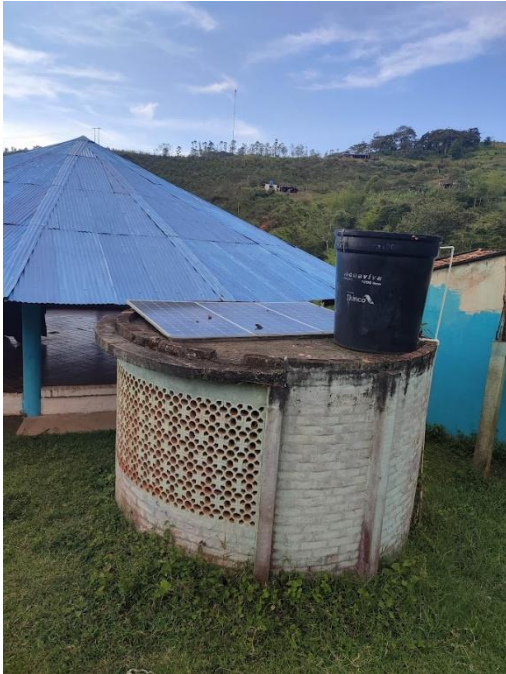
Figura 12. Paneles solares

Asimismo, se evidenció que los tres paneles solares requieren mantenimiento de limpieza, ya que la acumulación de suciedad sobre su superficie puede afectar la captación de radiación solar y disminuir el desempeño energético del sistema.

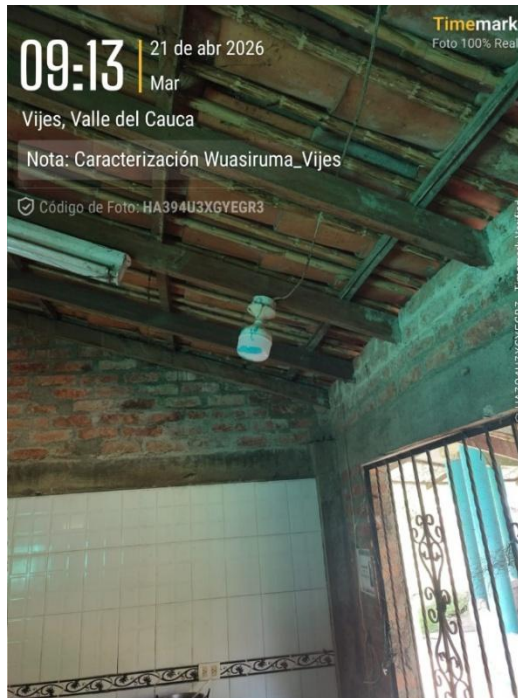
Figura 18. Luminaria LED

Adicionalmente, se observó que el sistema se encuentra subutilizado, ya que actualmente solo se emplea para alimentar una luminaria LED de 20 W, lo que representa un aprovechamiento muy bajo frente a la capacidad instalada del sistema fotovoltaico.

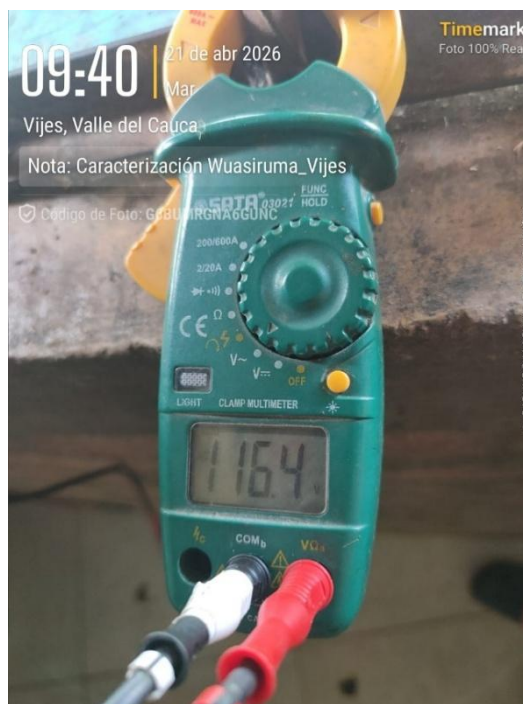
Figura 19. Medición de tensión sistema solar fotovoltaico

Durante la visita también se realizó una medición de tensión, obteniéndose un valor de 116.4 V, el cual se registra como dato de referencia del estado operativo observado en campo para este sistema.

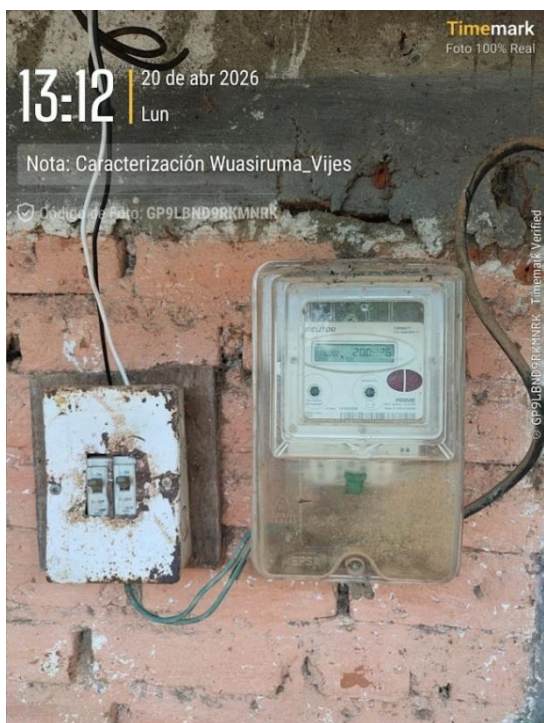
Figura 24. Interruptor termomagnético

Se evidenció que las viviendas cuentan, en términos generales, con un sistema básico de protección eléctrica. En varios casos se observaron dos interruptores termomagnéticos de 30 A; sin embargo, en algunas viviendas, en lugar de interruptor termomagnético, se encontró una cuchilla de corte general como elemento principal de maniobra o desconexión.

De manera preliminar se observa que las protecciones identificadas se encuentran mal dimensionadas frente a las cargas habituales de las viviendas evaluadas, las cuales no superan aproximadamente los 10 A.

Adicionalmente, en los casos donde se encontraron interruptores termomagnéticos, se identificó que los dos interruptores de 30 A están protegiendo el conductor de fase y el conductor neutro, respectivamente. También se observó el uso de conductores calibre 12 AWG, por lo que la configuración encontrada evidencia una descoordinación entre la carga observada, el conductor instalado y el dispositivo de protección.

Desde el punto de vista normativo, para instalaciones básicas las protecciones contra sobrecorriente deben cumplir los requisitos del artículo 240 de la NTC 2050. Asimismo, los interruptores deben instalarse en serie con los conductores de fase, y no debe conectarse un interruptor de uso general en el conductor puesto a tierra o neutro.

En consecuencia, la condición observada constituye una deficiencia técnica de protección y requiere corrección para mejorar la seguridad operativa de las instalaciones domiciliarias.

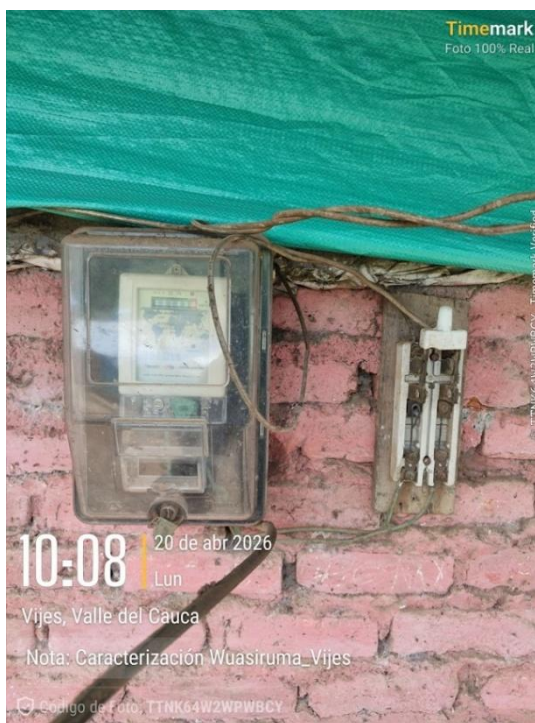
Figura 24. Cuchilla de corte

2. Deficiencias en el sistema de protección interna, debido a la presencia de interruptores termomagnéticos de 30 A que no guardan coherencia con la carga real observada en las viviendas, la disposición inadecuada de protección sobre fase y neutro, y la presencia, en algunas viviendas, de cuchilla de corte general en lugar de interruptor termomagnético.

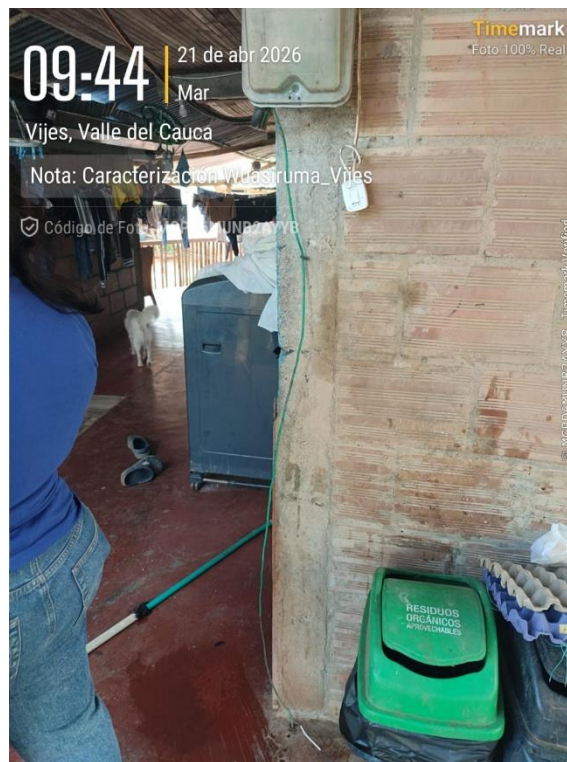
Figura 26. Puesta a tierra

Se evidenció que solo una de las 37 viviendas presenta un elemento asociado a sistema de puesta a tierra. No obstante, aunque existe una intención de conexión a tierra, la condición observada no permite considerar que dicho sistema cumpla adecuadamente con la normativa aplicable para viviendas.

En la inspección visual se aprecia un conductor de color verde instalado de forma superficial, sin evidencia clara de una unión terminal mecánica y eléctricamente segura al electrodo. Por tanto, aunque existe un elemento de puesta a tierra, no se evidenció un sistema de puesta a tierra técnicamente conforme.

Como referencia normativa, los sistemas de puesta a tierra y conexiones equipotenciales en instalaciones básicas deben cumplir los requisitos del artículo 250 de la NTC 2050. Además, los conductores del sistema de puesta a tierra deben ser continuos, sin interruptores ni medios de desconexión, y con uniones mecánica y eléctricamente seguras.

Por lo anterior, la comunidad presenta una condición crítica de seguridad eléctrica, debido a la ausencia generalizada de sistemas de puesta a tierra funcionales y conformes en la mayor parte de las viviendas.

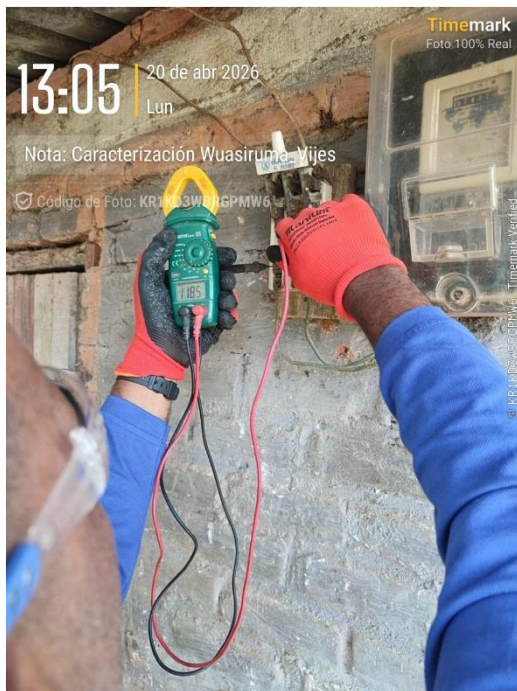
Fig. 27 Medición de tensión en vivienda cercana al transformador

De acuerdo con la verificación realizada en campo, no se evidenciaron caídas de tensión significativas entre los puntos evaluados de la comunidad. En la vivienda más cercana al transformador se registró una tensión de 118,5 V, mientras que en la vivienda más alejada del transformador se midió una tensión de 115,8 V.

La diferencia entre ambos valores es de 2,7 V, equivalente aproximadamente a 2,3 %, lo que indica, de manera preliminar, que la red mantiene un nivel de tensión relativamente uniforme entre los puntos verificados y que no se presentan caídas de tensión apreciables en el tramo observado.

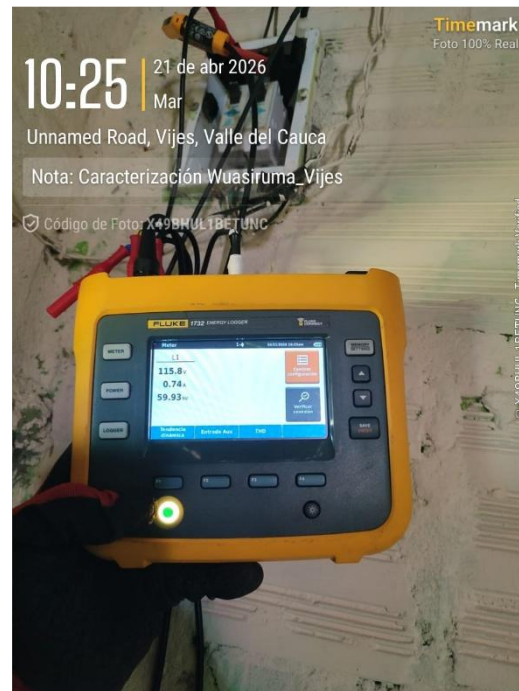
Fig. 28. Medición de tensión en vivienda alejada del transformador

Este comportamiento resulta consistente con el criterio aplicable a instalaciones básicas, según el cual la regulación o caída de tensión en la acometida no debe superar el 3 %, y la caída de tensión en alimentadores y circuitos ramales a carga plena de diseño no debe ser mayor al 5 %.

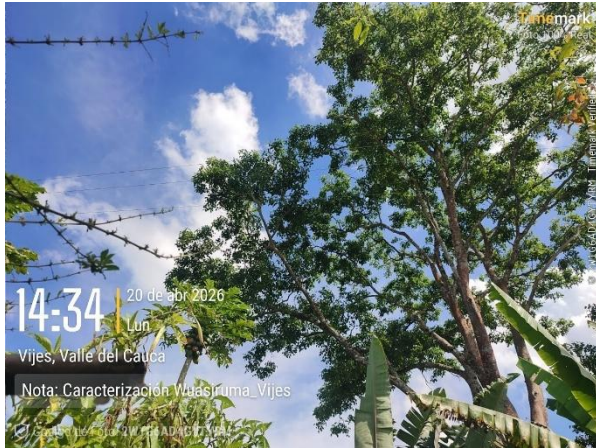
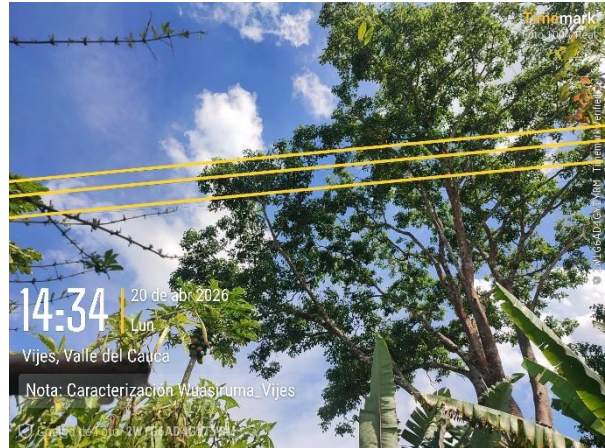
Se identificó una condición de alto riesgo para la continuidad del servicio eléctrico. En el trazado de la red, antes del transformador de distribución, existe un árbol de gran tamaño cuyas ramas pasan por encima de las tres líneas de media tensión.

Fig. 29. Líneas de media tensión

Fig. 30. Líneas de media tensión resaltadas

Según lo manifestado en la comunidad, en una ocasión anterior las ramas de este árbol cayeron sobre las líneas de media tensión, ocasionando la interrupción del servicio de energía eléctrica durante aproximadamente un mes, hasta que la empresa Celsia realizó el reemplazo de las líneas afectadas. En esa oportunidad, la empresa se comprometió a efectuar la poda del árbol; sin embargo, al momento de la visita, dicho trabajo aún no había sido ejecutado.

Debido a que este árbol se encuentra aguas arriba del transformador, cualquier afectación sobre esta red puede comprometer el suministro eléctrico de toda la comunidad, incluyendo las viviendas, la caseta comunal y la escuela del resguardo Wuasiruma.

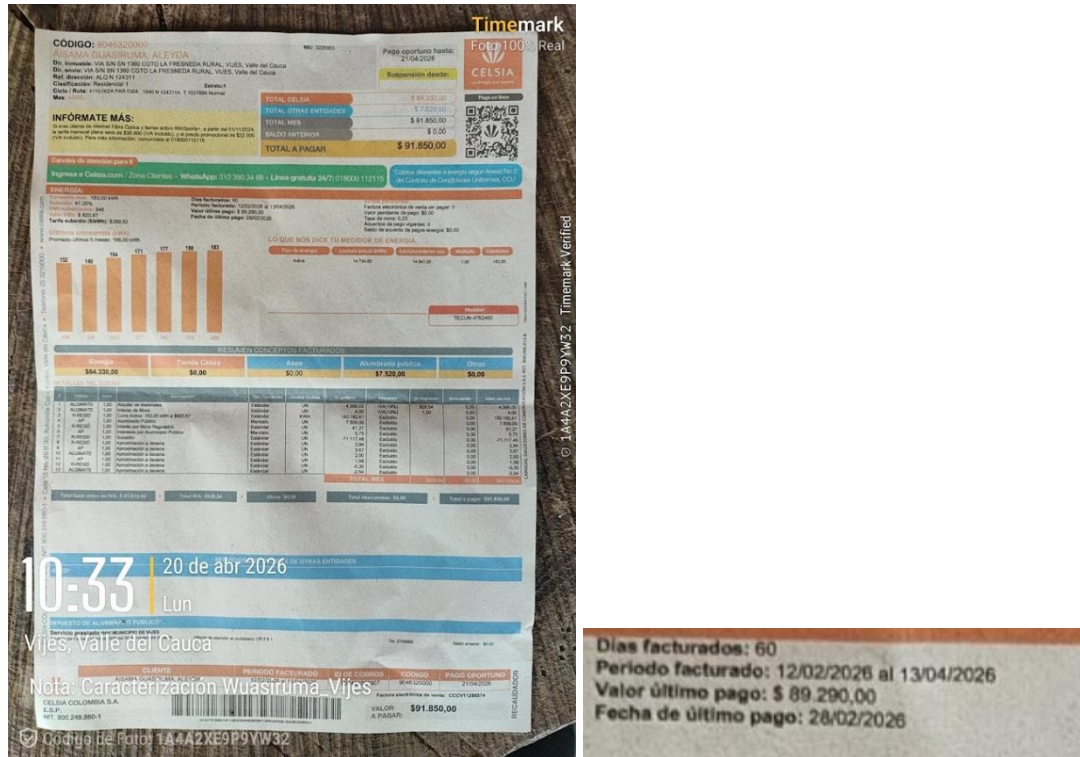
Fig. 31. Facturación del servicio de energía

La facturación del servicio de energía eléctrica en la comunidad Wuasiruma se realiza de manera bimestral, es decir, cada dos meses. Esta situación puede deberse a que, al tratarse de un lugar apartado y con un número reducido de viviendas, no se justifica operativamente realizar una facturación mensual.
