<p>ALCALDÍA MAYOR DE BOGOTÁ D.C.</p>	  <p>BOGOTÁ</p>	<p>ALCALDIA LOCAL DE SAN CRISTOBAL INSPECCIÓN DE POLICIA No. 4B</p>	<p>INFORME TECNICO No. 692-FDLSC-001-2026</p>
<p>Registro Fotográfico de la Visita Técnica</p>

ALCALDIA LOCAL DE SAN CRISTOBAL INSPECCIÓN DE POLICIA No. 4B	INFORME TECNICO No. 692-FDLSC-001-2026
Concepto Tecnico Visita en Campo		
<p>El presente concepto técnico se emite con ocasión de la visita técnica realizada el día jueves 19 de febrero de 2026 en horas de la mañana al predio ubicado en la Calle 11 Sur No. 5A-65, barrio Santa Ana Sur, con la finalidad de verificar el estado y la posesión del inmueble dentro del trámite correspondiente a la querella en curso.</p> <p>DESARROLLO DE LA VISITA</p> <p>Al momento de la visita se evidenció que en el primer nivel del inmueble funciona un establecimiento comercial denominado “Restaurante y Pescadería Sabores del Pacífico”. Al indagar con las personas que se encontraban atendiendo el establecimiento por las partes adscritas a la presente querella (querellante: Héctor Caicedo Buitrago y querellado: Daniel Luna Caicedo), manifestaron que ellos pagan arriendo por el local comercial y que no conocen al señor Héctor Caicedo

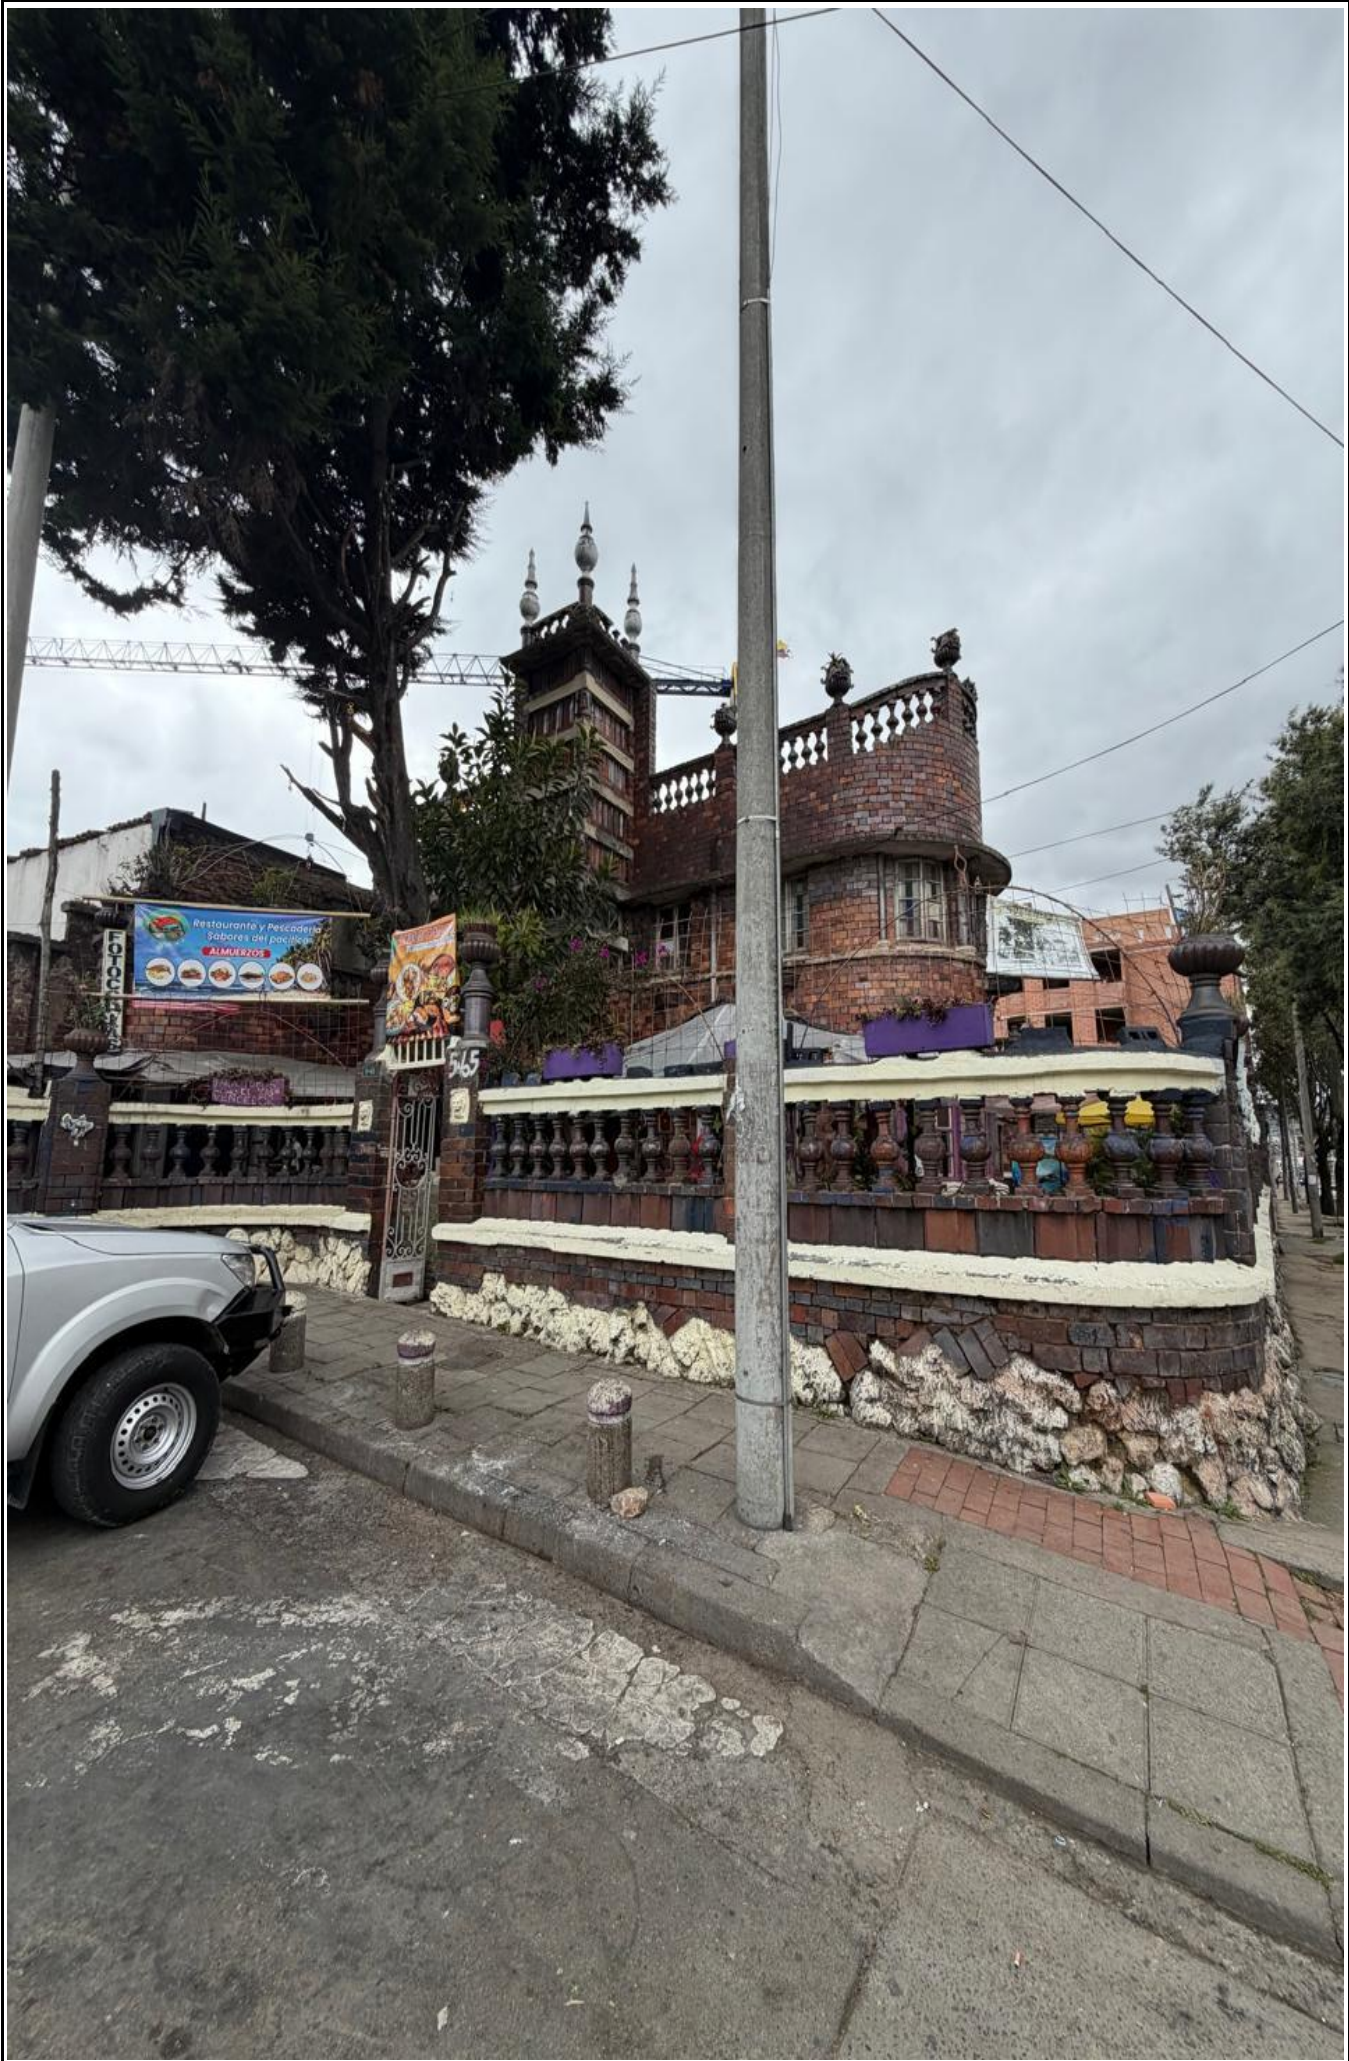
Imagen No 1: Vista General del Predio, Fuente: Imagen Propia, Fecha de Fotografia (19 de Febrero de 2026)

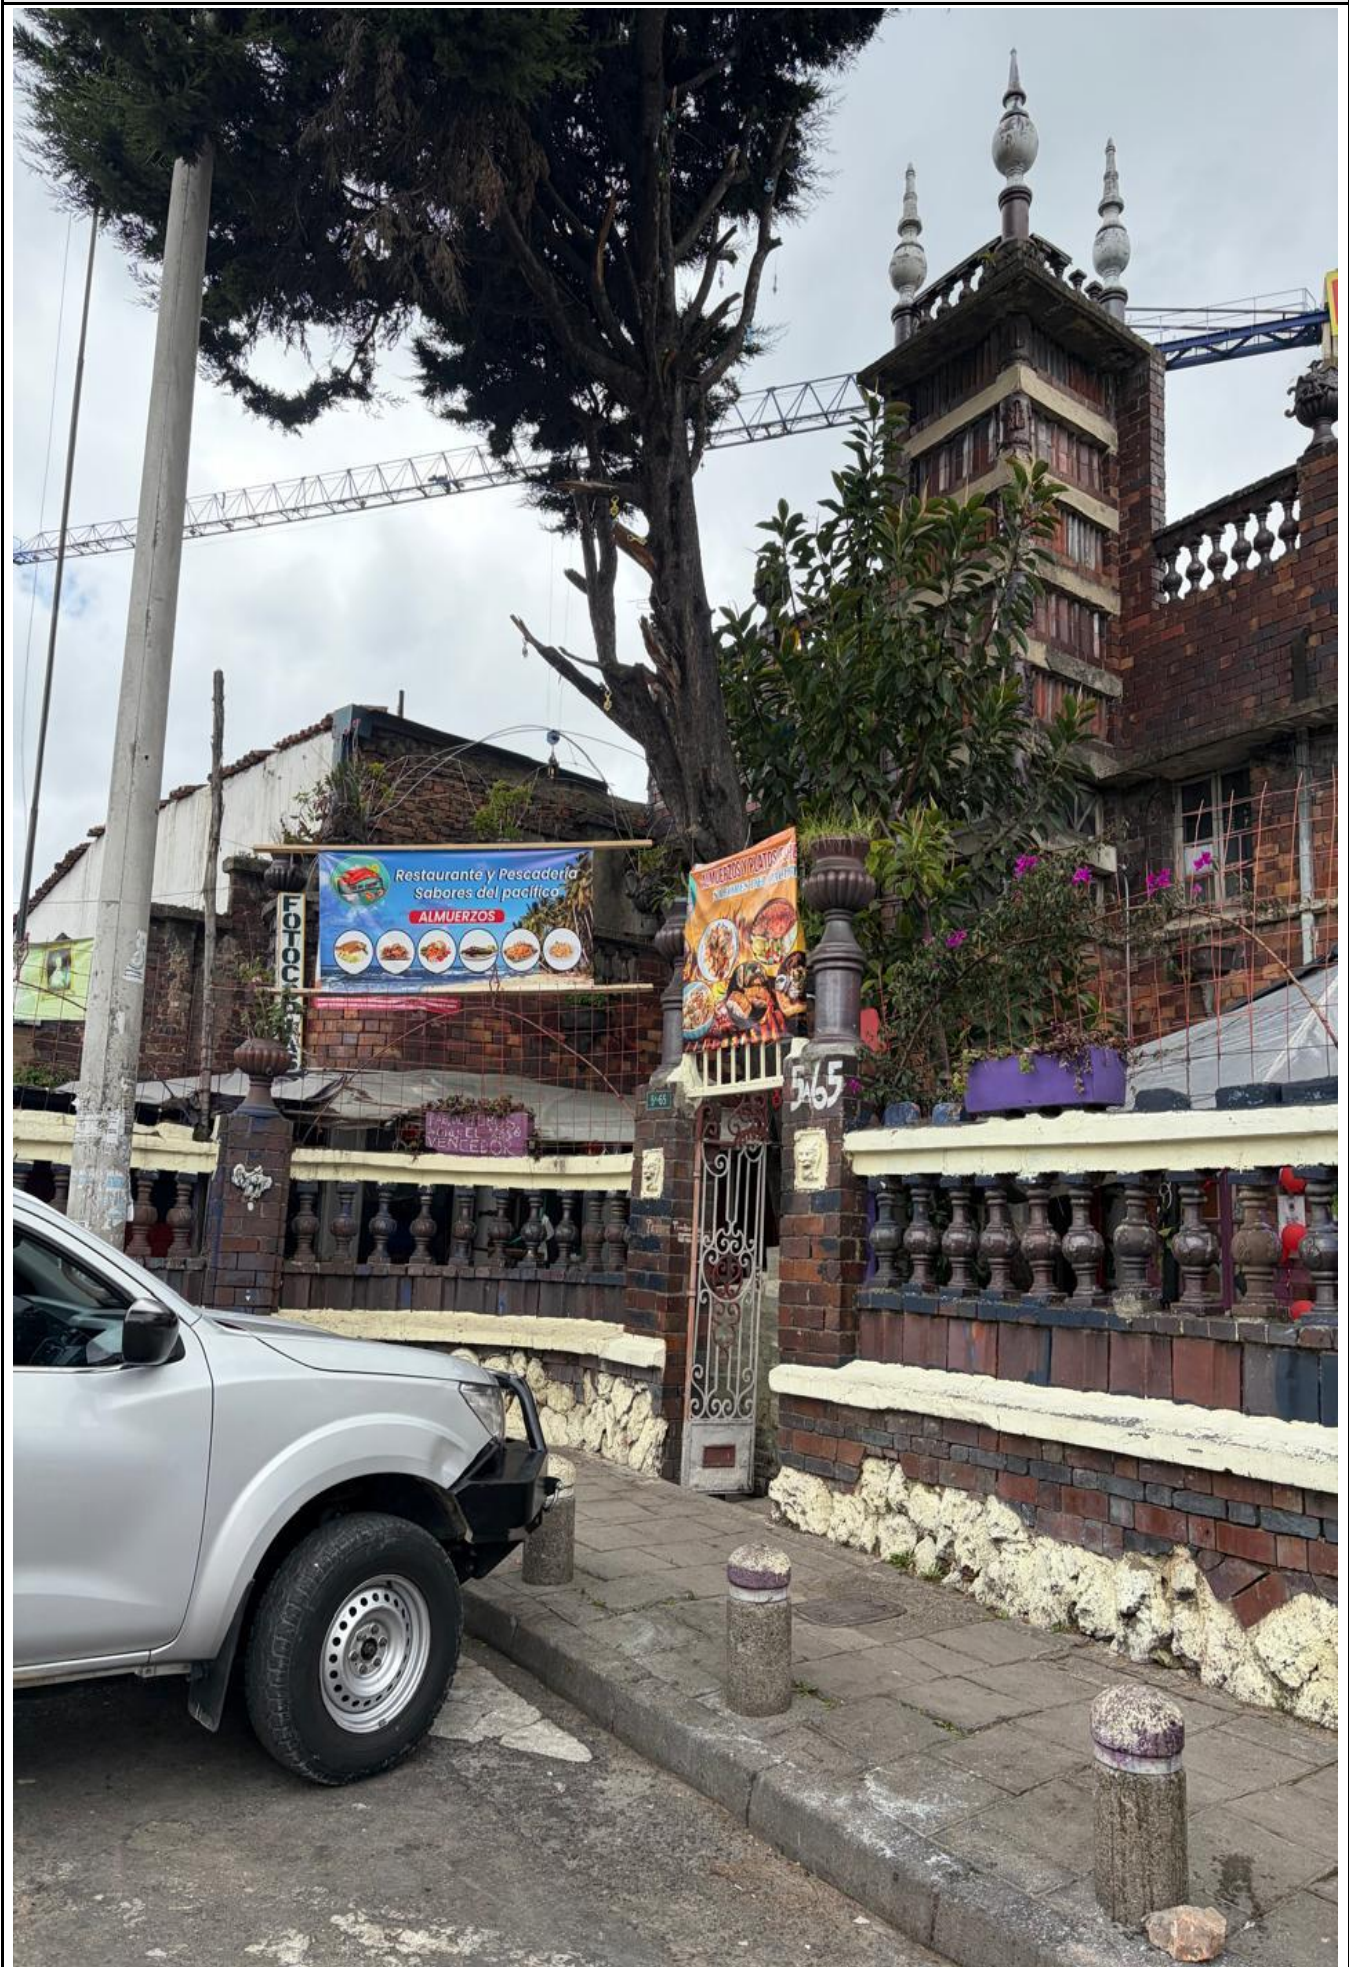
Imagen No 3: Vista General del Local Comercial del 1° Piso, Fuente: Imagen Propia, Fecha de Fotografía (19 de Febrero de 2026)

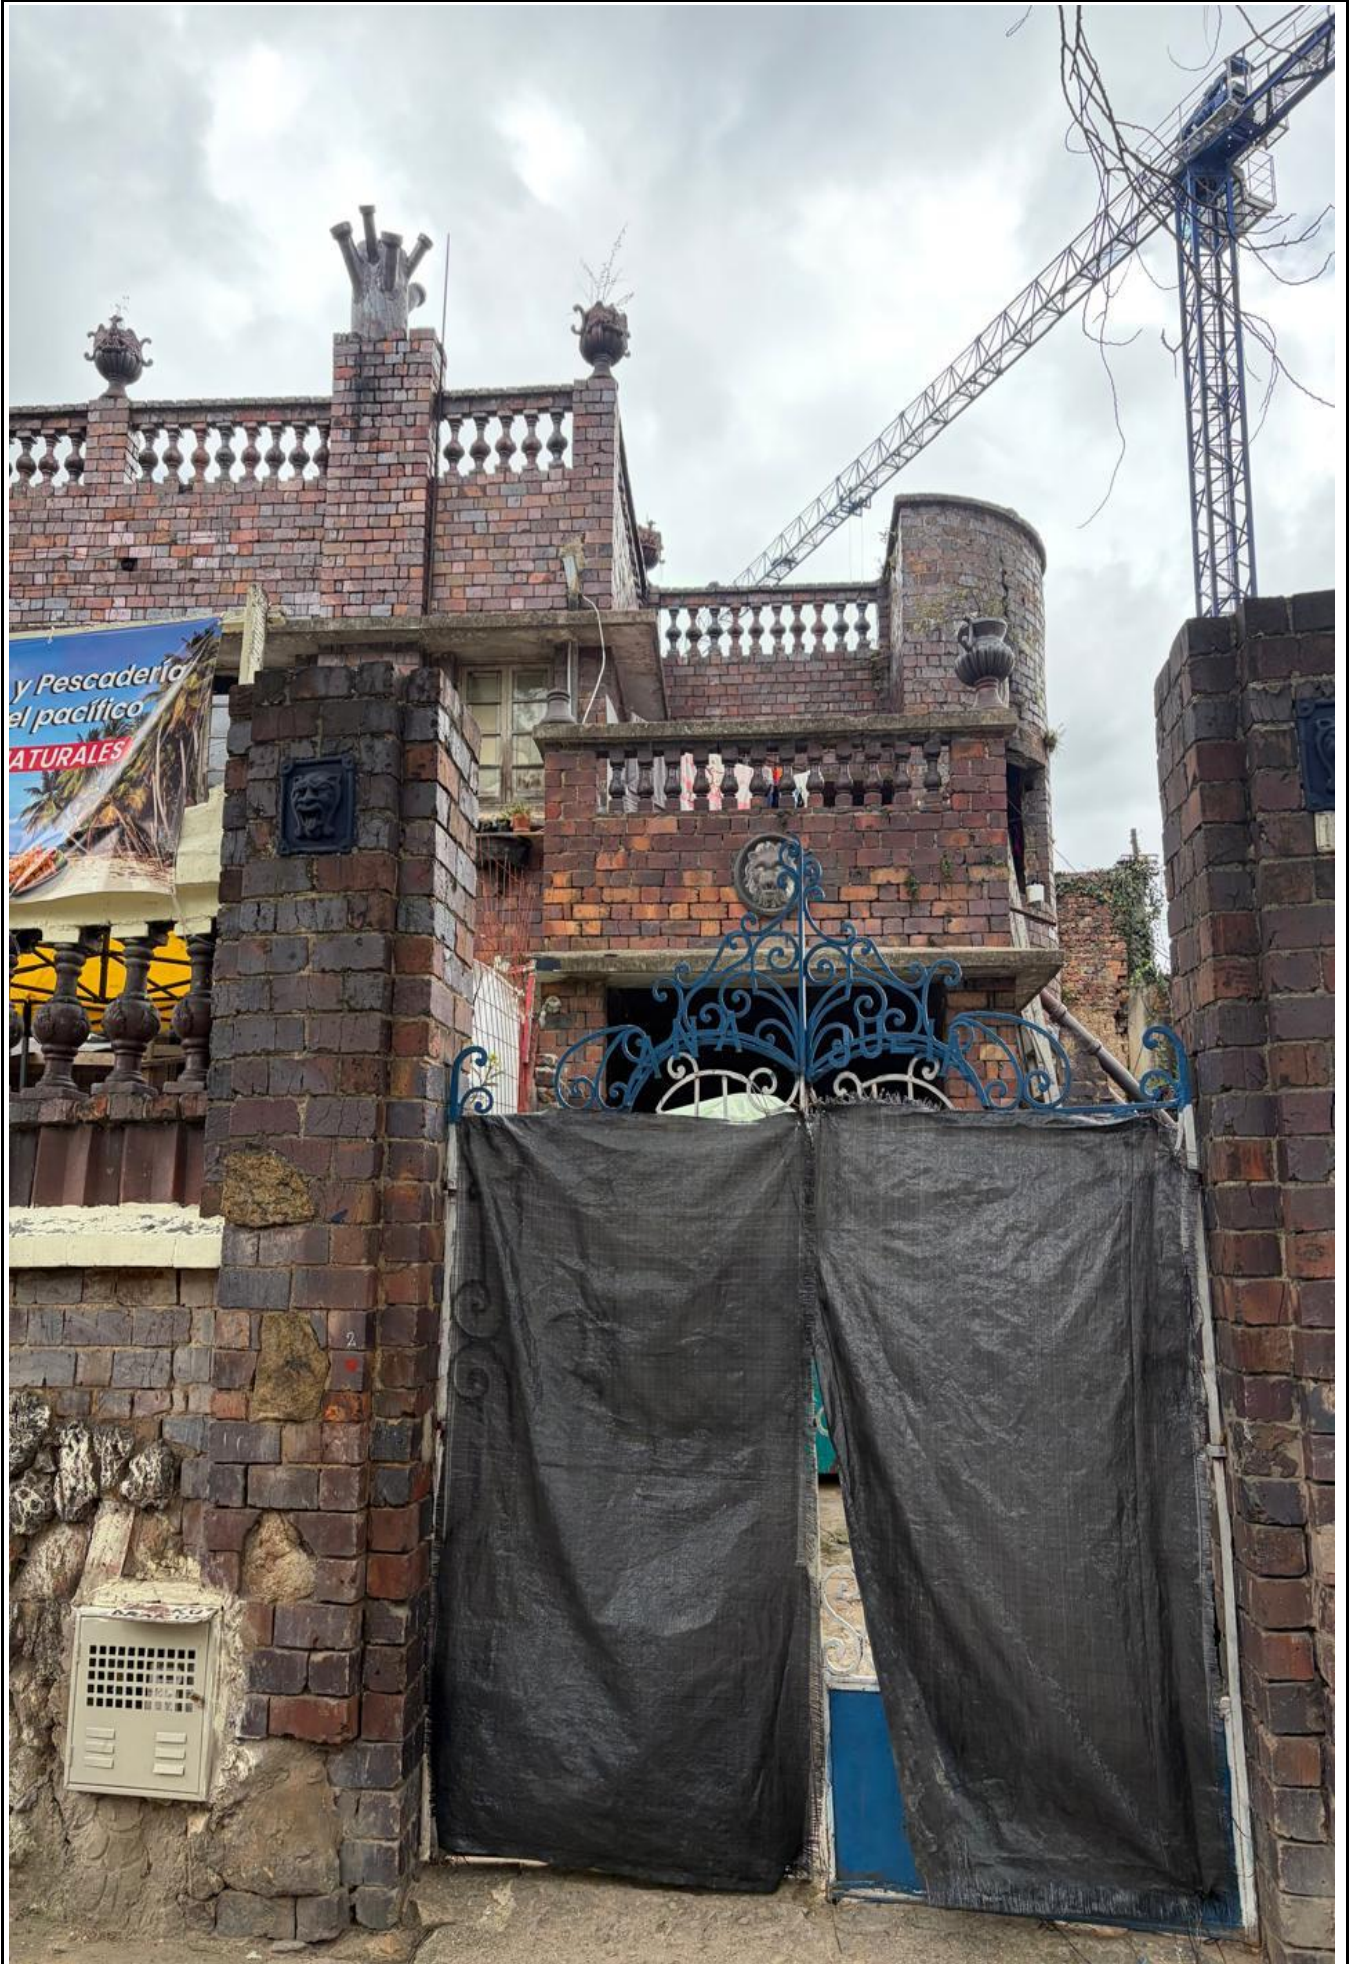
Imagen No 5: Vista General Ingreso al 2° Piso del Predio, Fuente: Imagen Propia, Fecha de Fotografia (19 de Febrero de 2026)
