## **INFORME DE ACTIVIDADES**

| <b>CONTRATO No.</b> | CONTRATO DE OBRA No 004 DEL 2026 |
| <b>OBJETO:</b> | MANTENIMIENTO Y ADECUACION A TODO COSTO DE INFRAESTRUCTURA EDUCATIVA SEDE RURAL MEREY DE LA INSTITUCION EDUCATIVA TECNICO FRANCISCO LUCEA DEL MUNICIPIO DE SAN LUIS DE PALENQUE CASANARE |

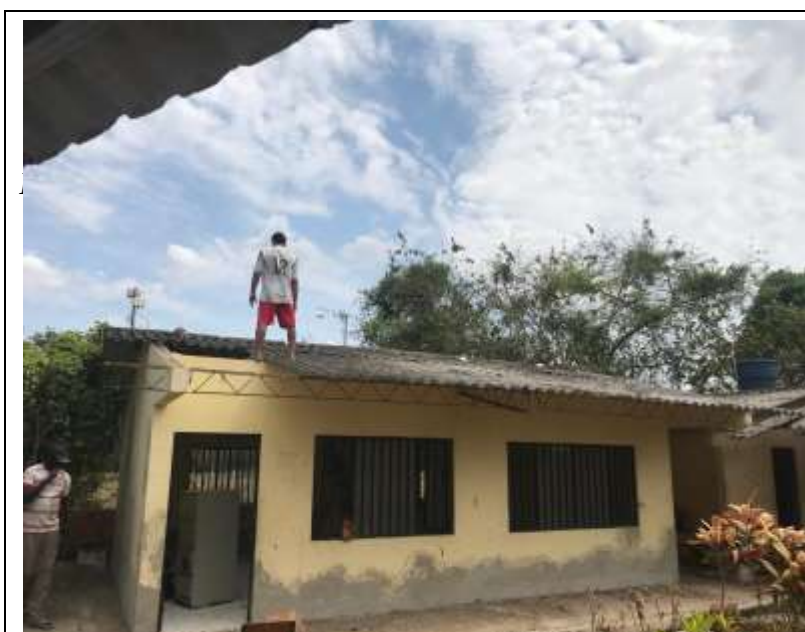
*Foto 1: imagen del salón de clases de los grados 3,4 y 5 antes de desentechar*

**CODIGO ITEM: 1.1 ACTIVIDAD 1.1: SUMINISTRO E INSTALACIÓN DE LAMINA MASTER CALIBRE 28 (INCLUYE DESMONTE DE CUBIERTA EXISTENTE EN ETERNIT)**

- Se hace el respectivo desmonte y retiro del techo en Eternit del salón de clase 3,4 y 5 con una longitud de 81.50 metros cuadrados. (se requirió de andamios,

escaleras y alicates para hacer el procedimiento), una vez terminado el desmonte se da una disposición final a la teja retirada en lugar asignado por el supervisor del contrato.

- Luego se hace nivelación con hilo para instalar el nuevo techo.
- Se hace el respectivo suministro e instalación de la lámina master calibre 28 de 81.50 metros, el cual se fija con amares y tornillos en los caballetes para que quede segura y fija (para esta actividad se requirió de taladro, tornillos, amarres, escalera, tablones, alicates y andamios)

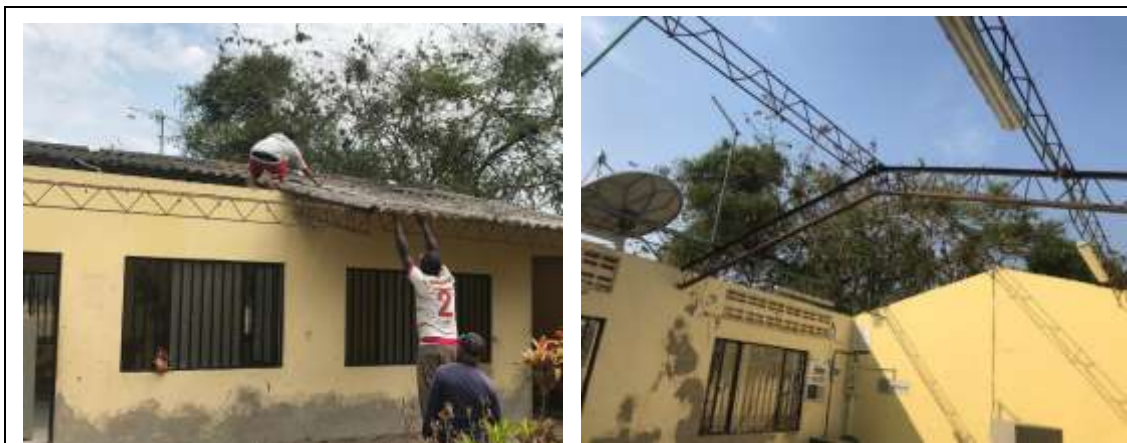
*Foto 2: imagen de los salones, ya retirando el techo de Eternit para dejar la disposición final y hacer la instalación de la lamina master.*

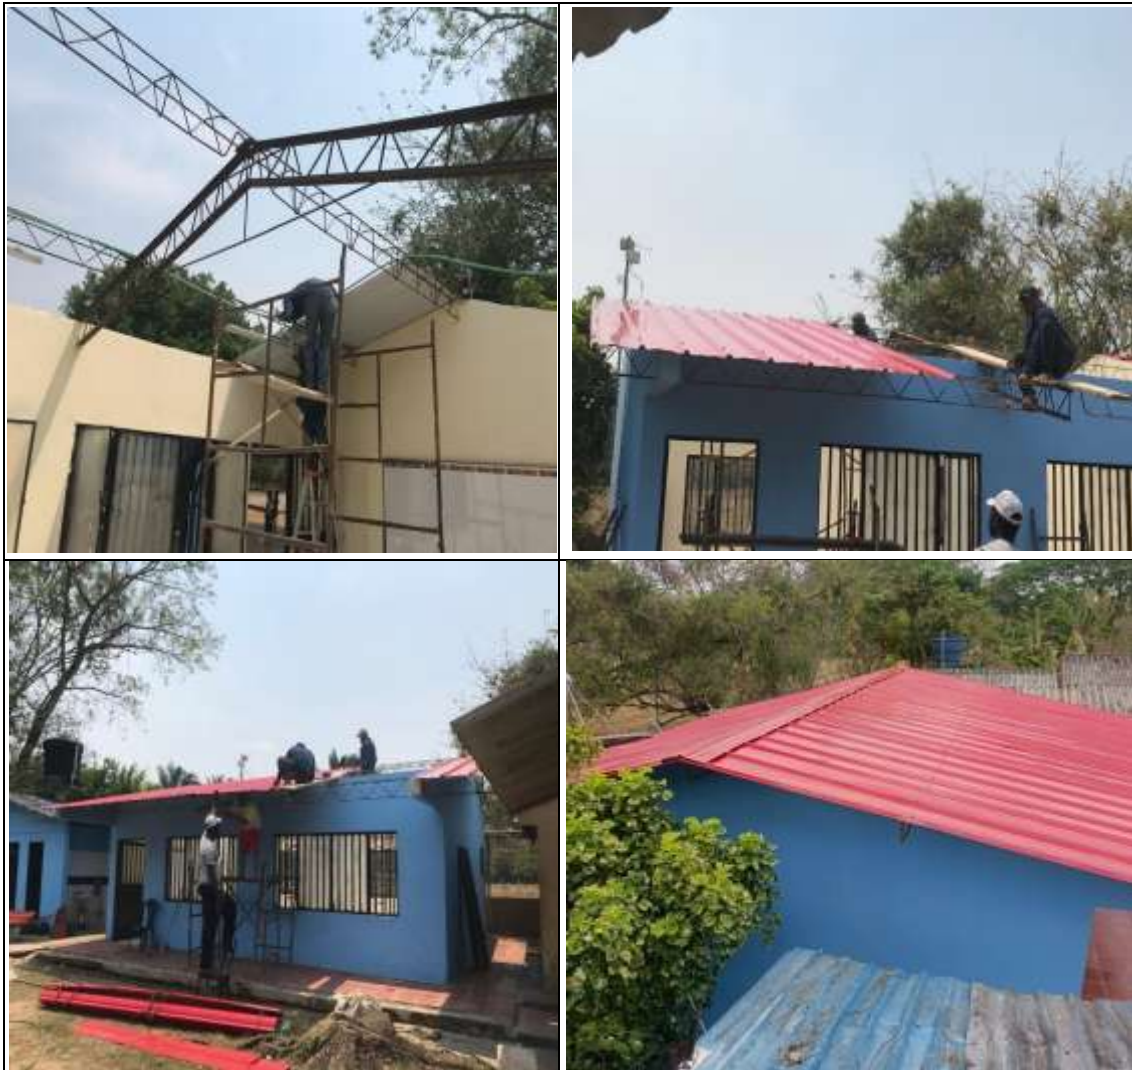
*Foto 3: se hace la respectiva instalación de la lamina master 1000 calibre 28 como resultado final, evidenciada en la última foto.*

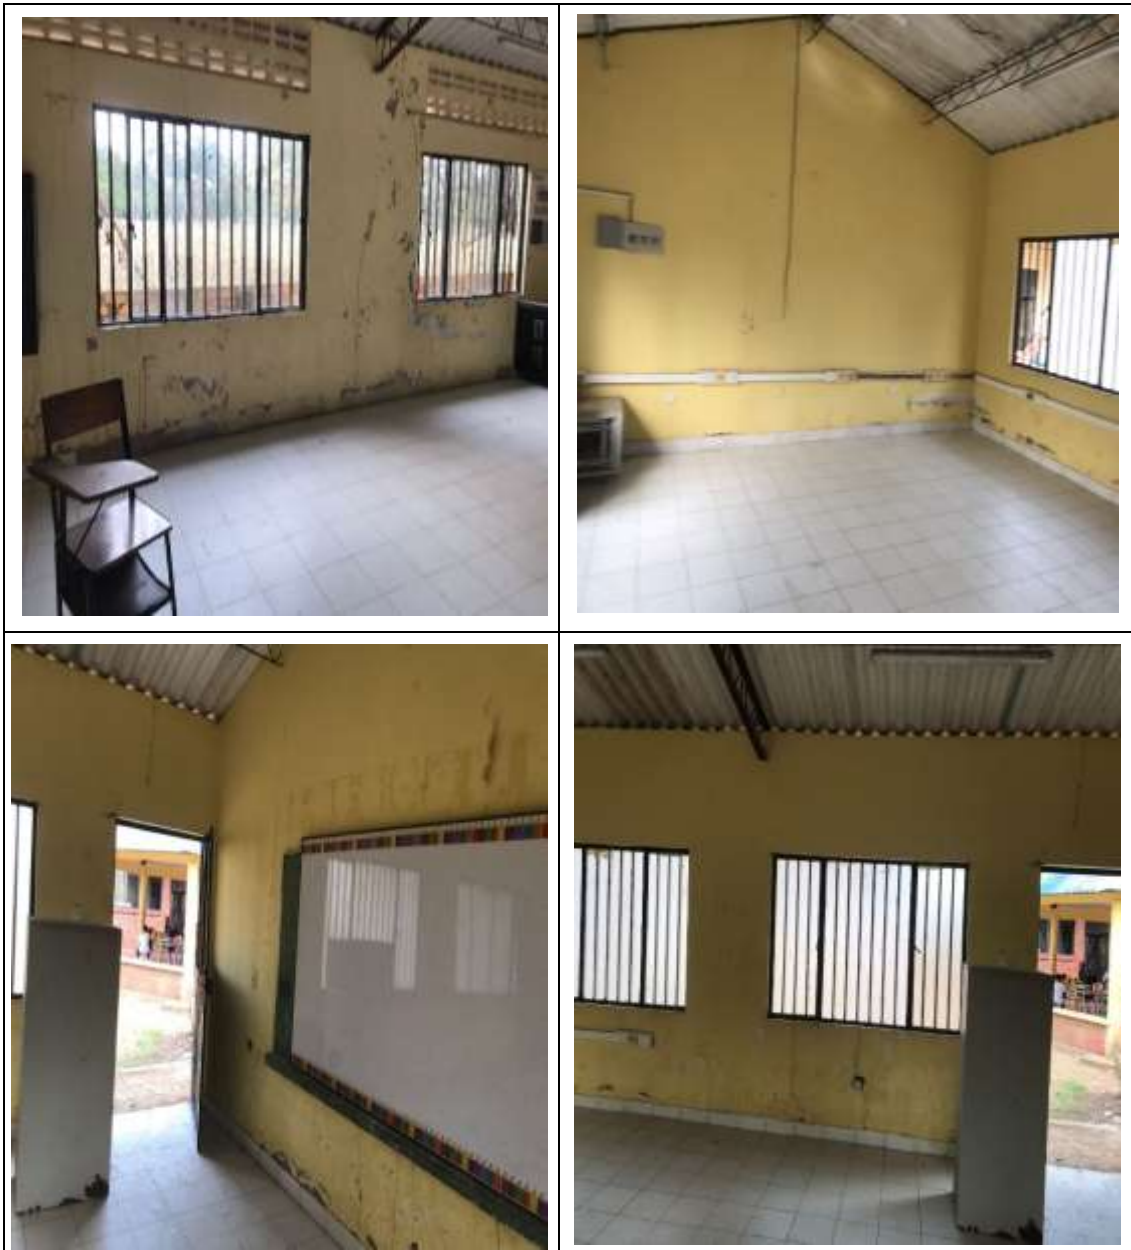
*Foto 1: se puede evidenciar en las fotos el deterioro de las paredes en el antes de intervenirlas, como se nota que la pintura esta soplada por la humedad y en algunas partes ya está podrida.*

- *Para la siguiente actividad se le hace un raspado a la pared con grata y espátula para, para levantar las partes húmedas y sopladadas en la pared, en algunas partes la contextura de la pared ya está podrida y se desprende, una vez finalizada la actividad se recogen las partes y se le da una disposición final,*

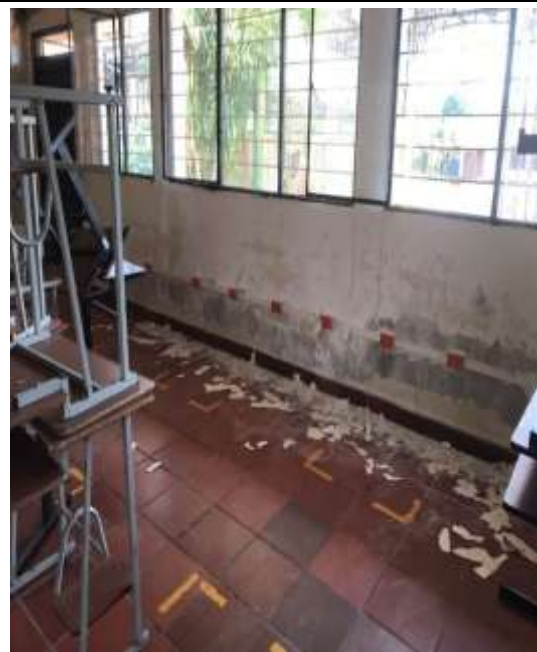
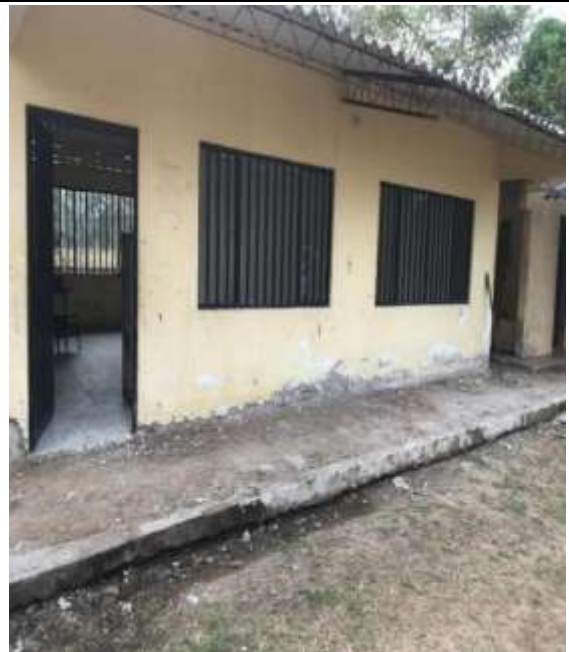
*Foto 2: las paredes ya esta gratiadas y lijadas, donde se levanta la pintura que esta soplada y el pañete podrido para luego resanarlas.*

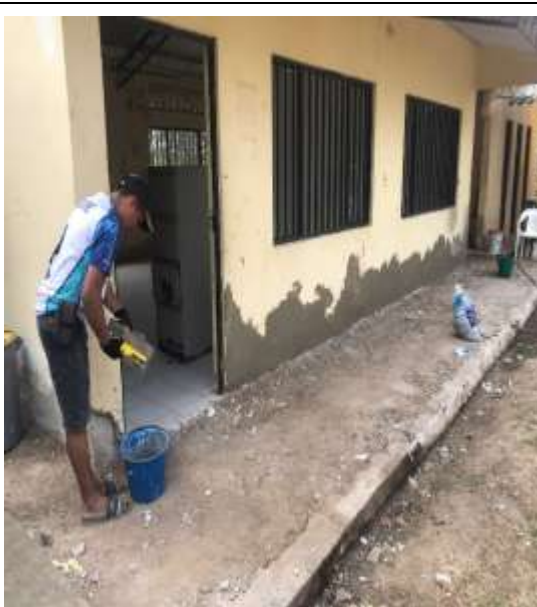
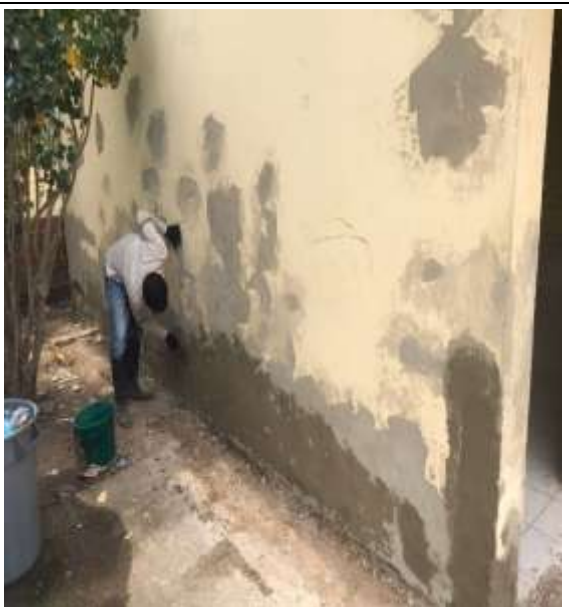
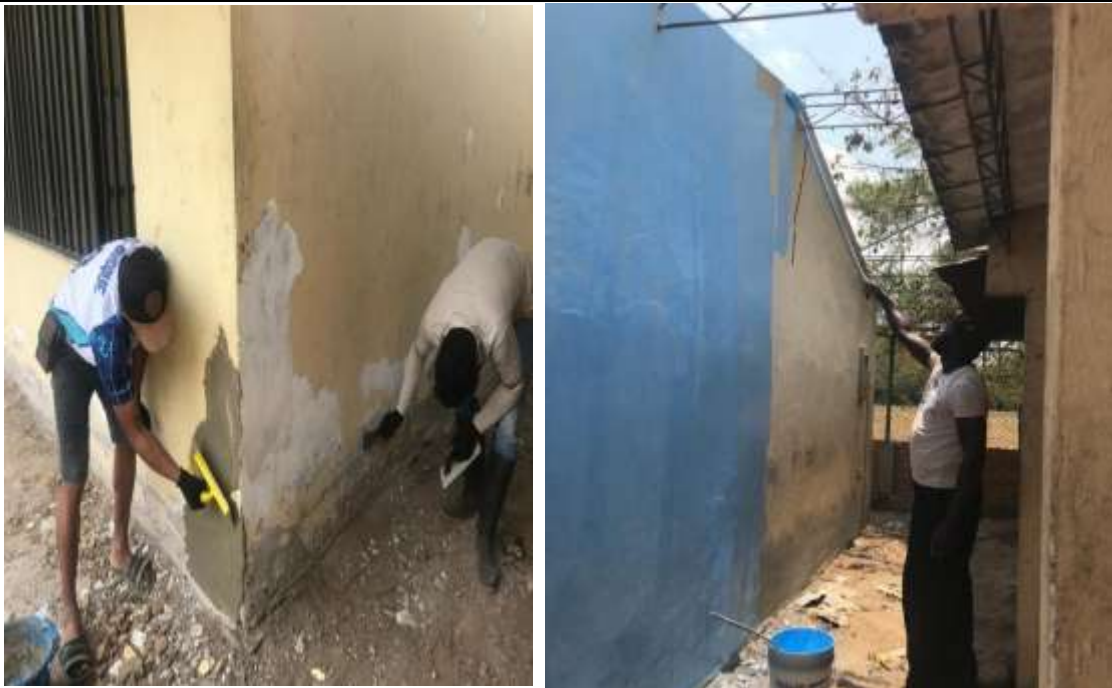
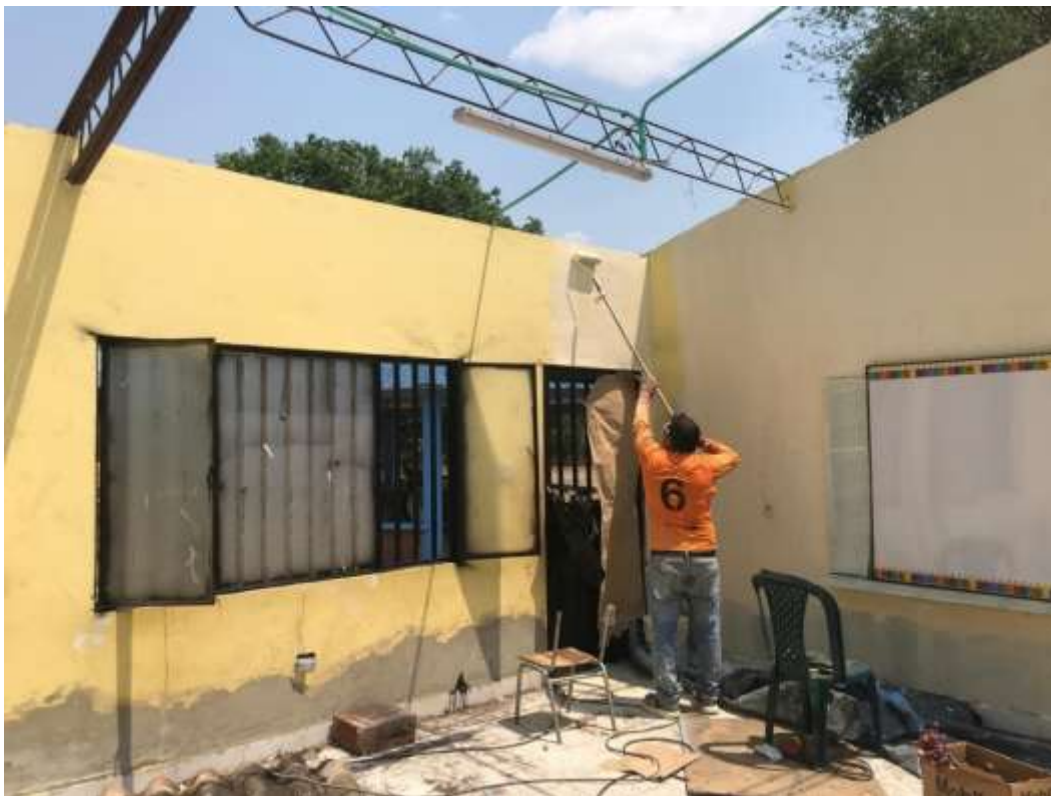
*Foto 3: se hace el resane con pega master e invecryl, corrigiendo todas las humedades y deterioros de la pared, luego se aplica la pintura de agua tipo 2 a dos manos de manera interior y exterior color beige y azul claro.*

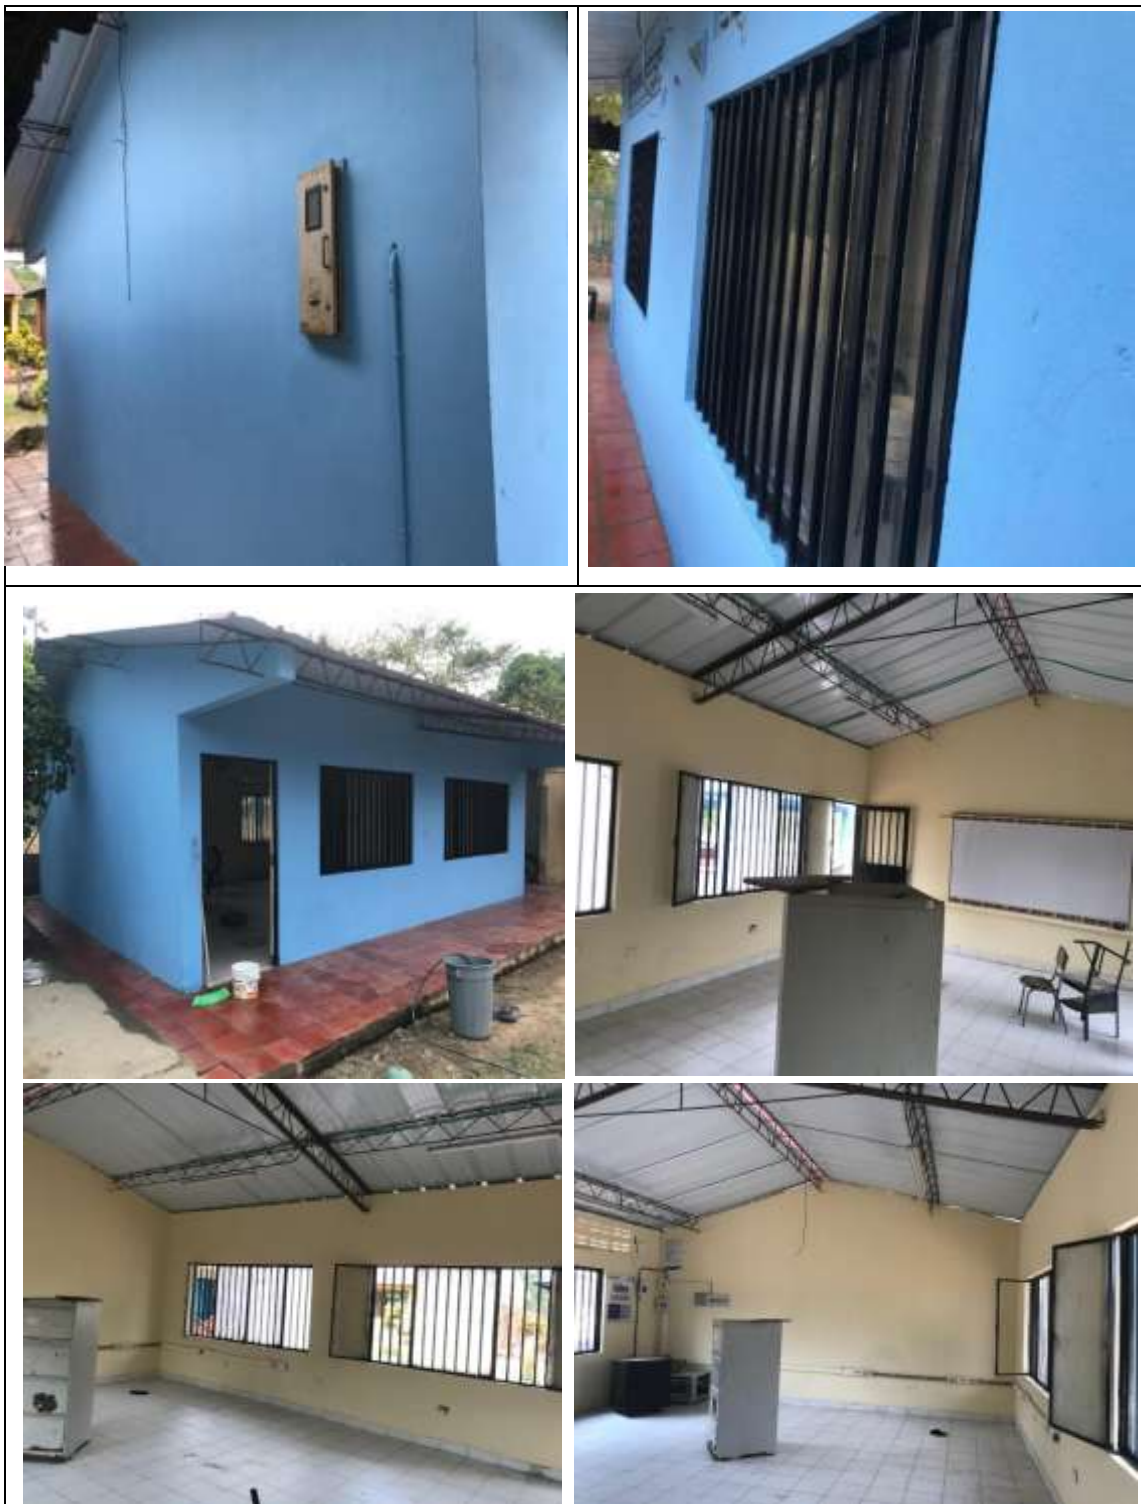
*Foto 4: se pintan los 161.90 metros cuadrados de color azul en la parte exterior y de color beige en la parte interior con pintura de agua a dos manos y se hacen los respectivos remates con brocha en los bordes del techo y en los finales de la pared.*

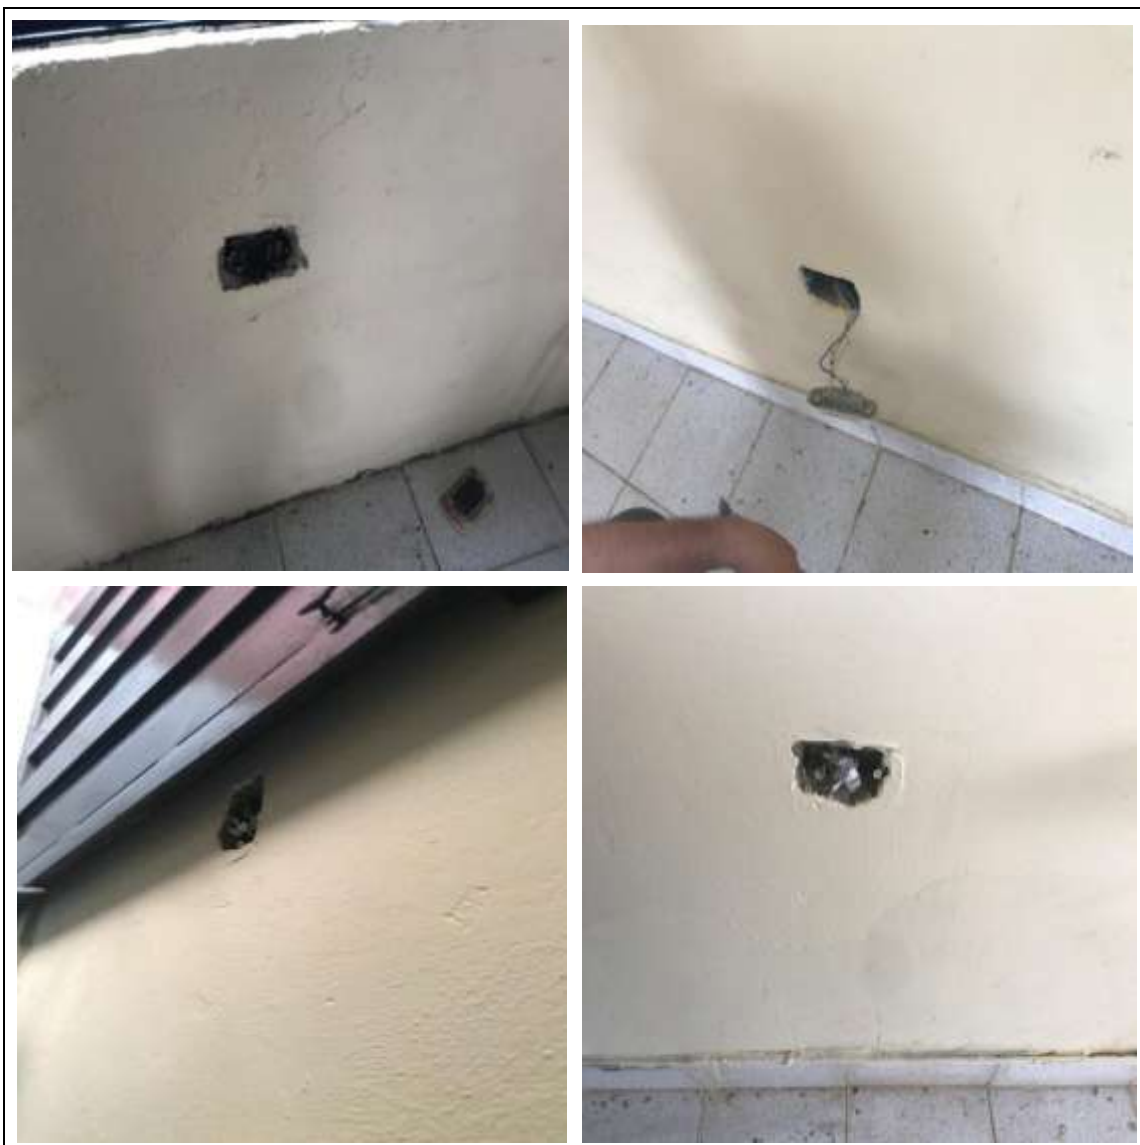
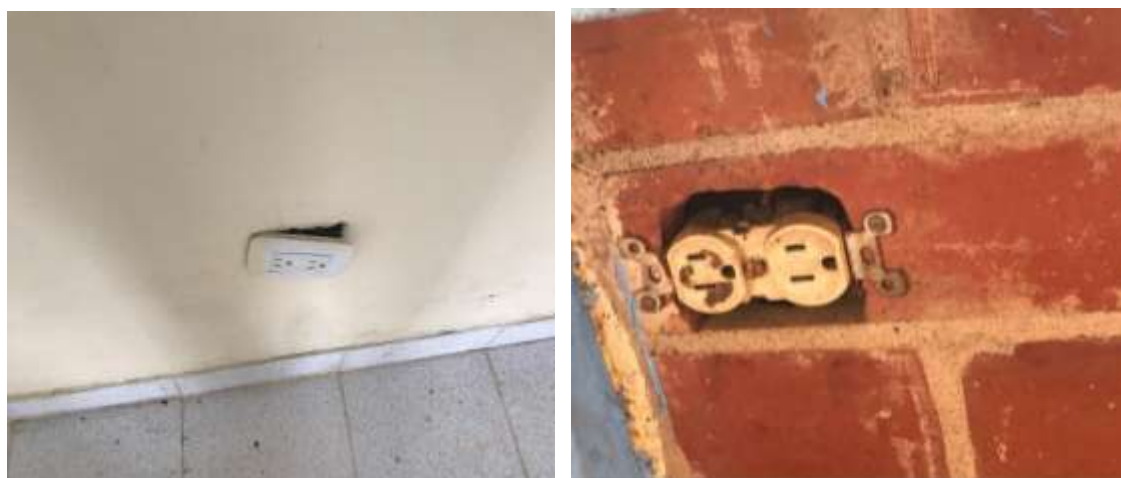
*Foto 1: las tomas ya están averiados, sin tapas, algunos sin flujo de energía y otros deshabilitados el cual se le colocara las respectivas tapas.*

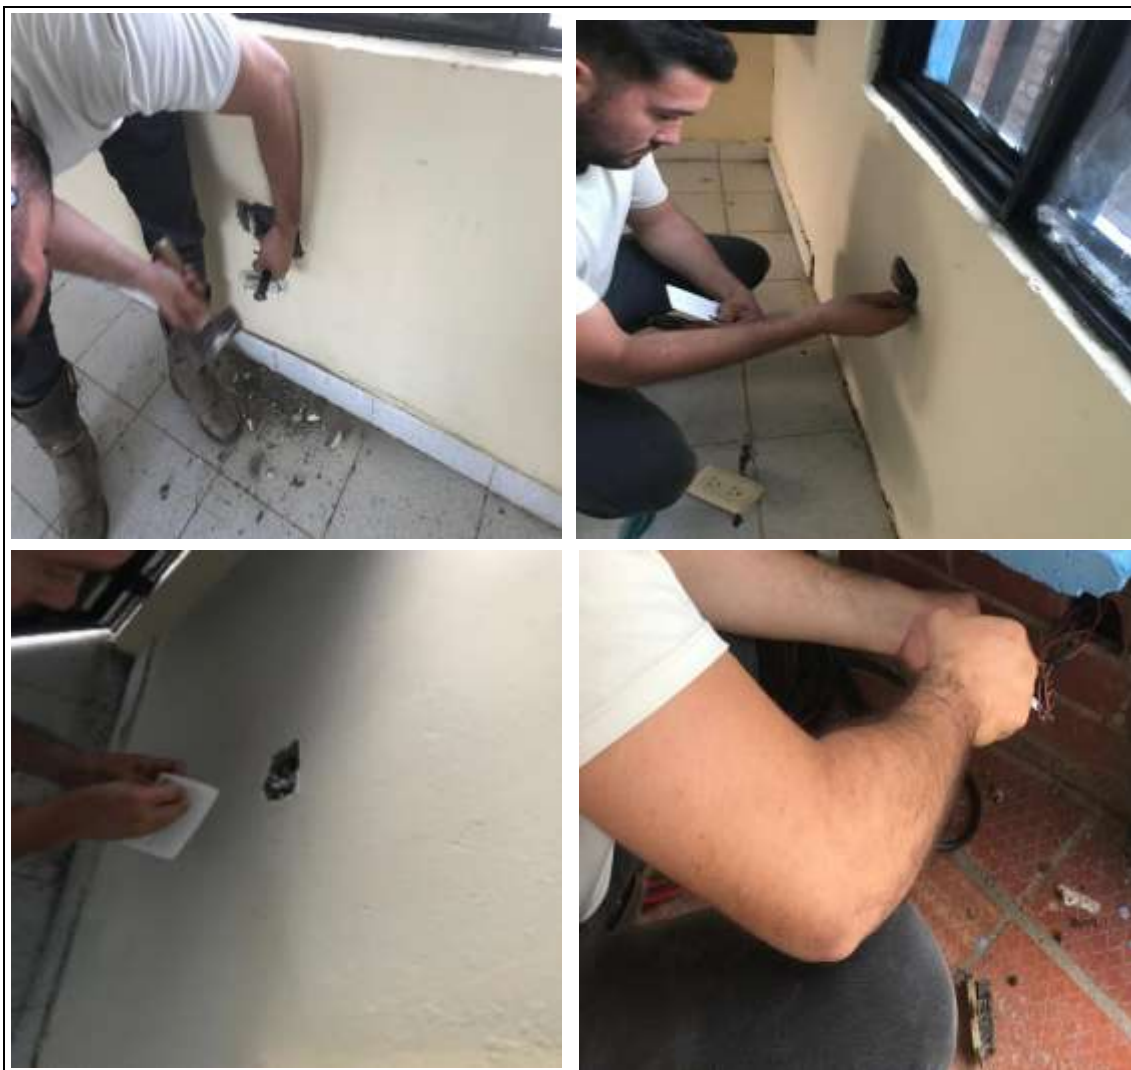
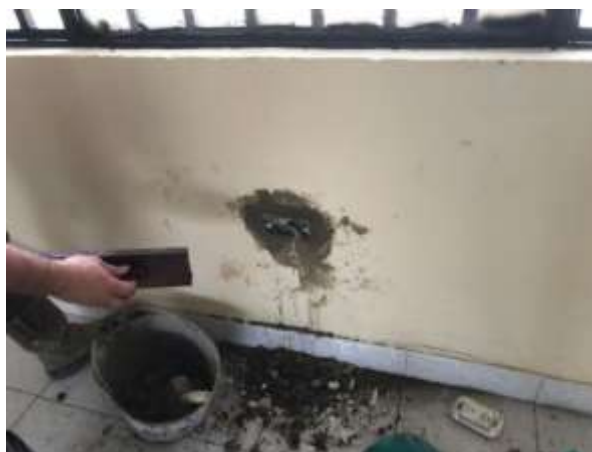
*Foto 2: se tapa con cemento las regateadas que se hicieron para poder cambiar las cajas de las tomas luego se hacen las respectivas conexiones, se corrigen las fugas de energía y se procede a colocar las tapas en los puntos que no están habilitados.*

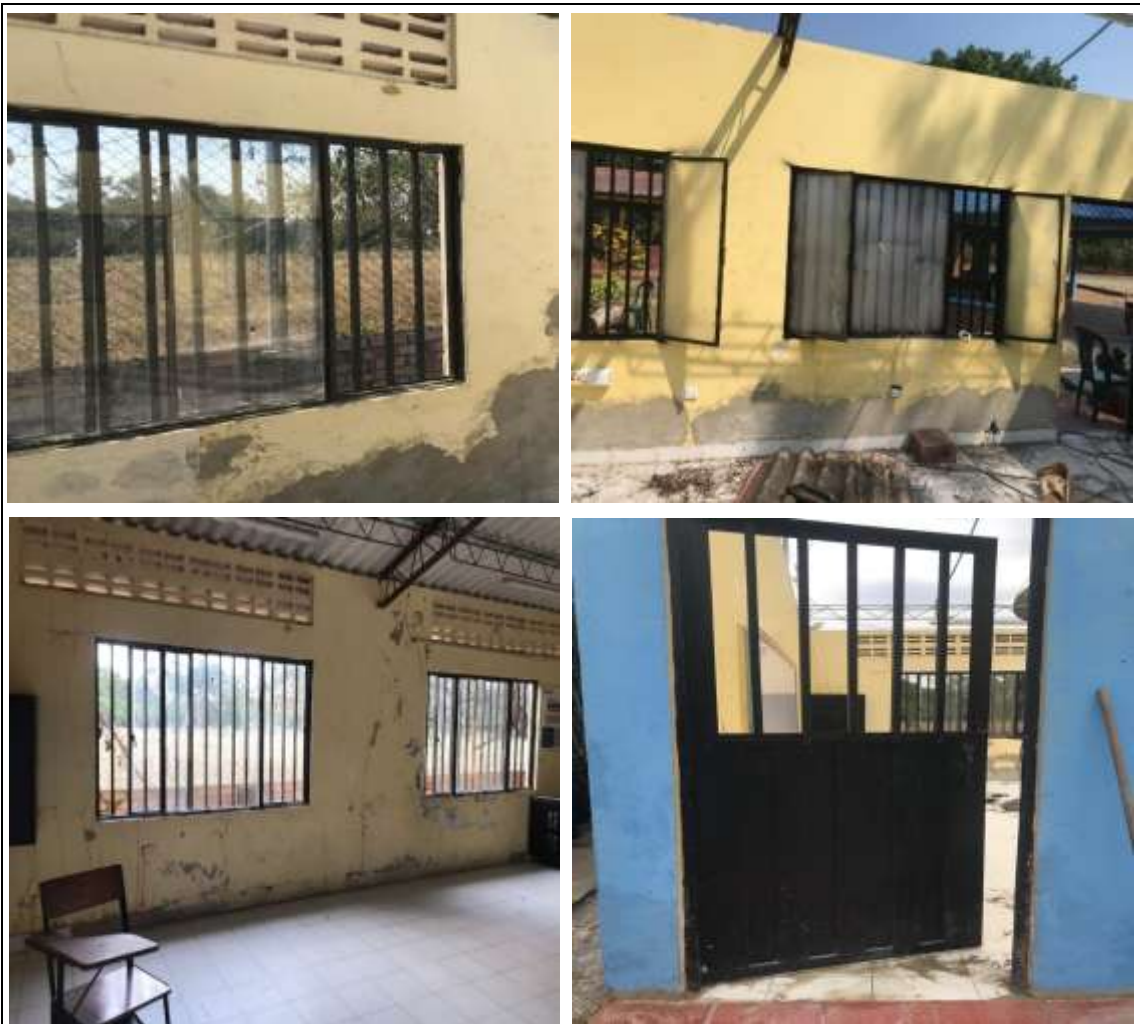
*Foto 1: se puede evidenciar lo sucias que están las ventanas y la puerta y un poco deterioradas.*

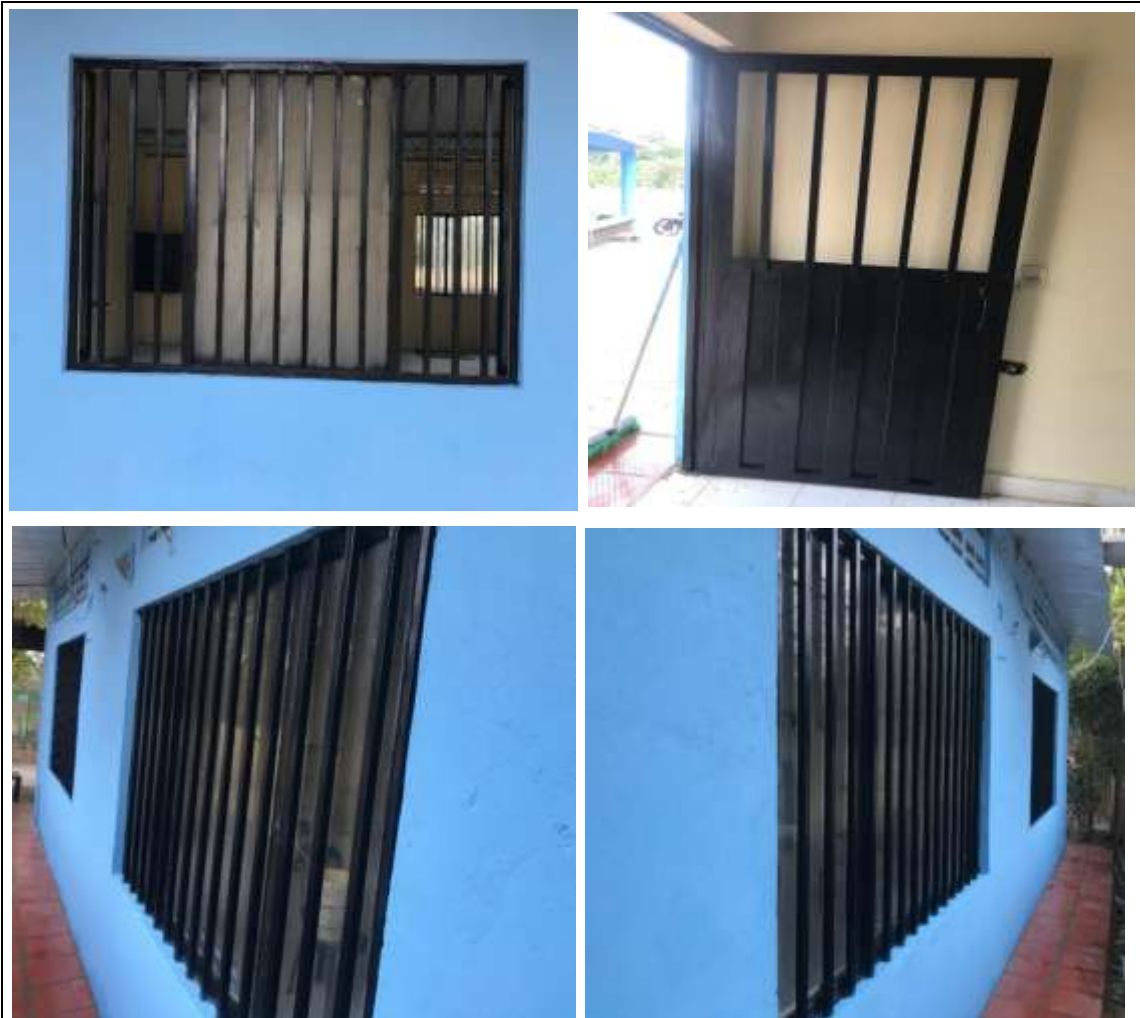
*Foto 3: se evidencia pintadas las puertas y las ventanas una vez lijadas y gratiadas, se les aplico dos manos de pintura 2 en uno con anticorrosivo de color negro.*

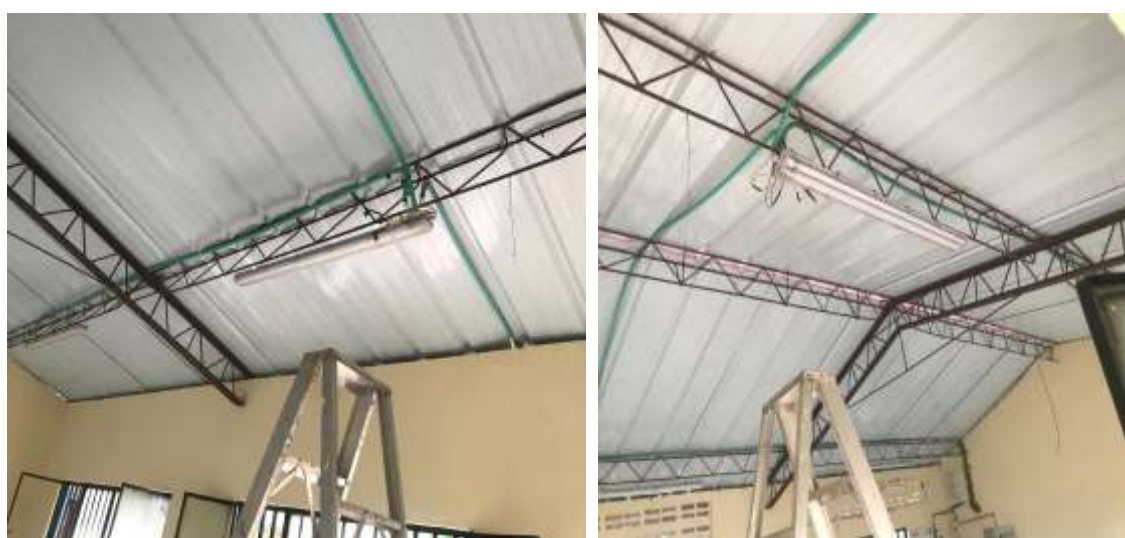
Foto1:se puede evidenciar en el registro fotográfico que no hay lámparas led de 35w solo las lámparas doble neón pero que no sirven los bombillos están quemados y no tienen flujo de energía.

- se hace la instalación de 3 lámparas led de 35 w con su respectiva roseta, debido a que el salón no contaba con iluminación las lámparas existentes ya estaban dañadas, se hace mantenimiento de cable y se encinta para evitar fugas de energía. (para el desempeño

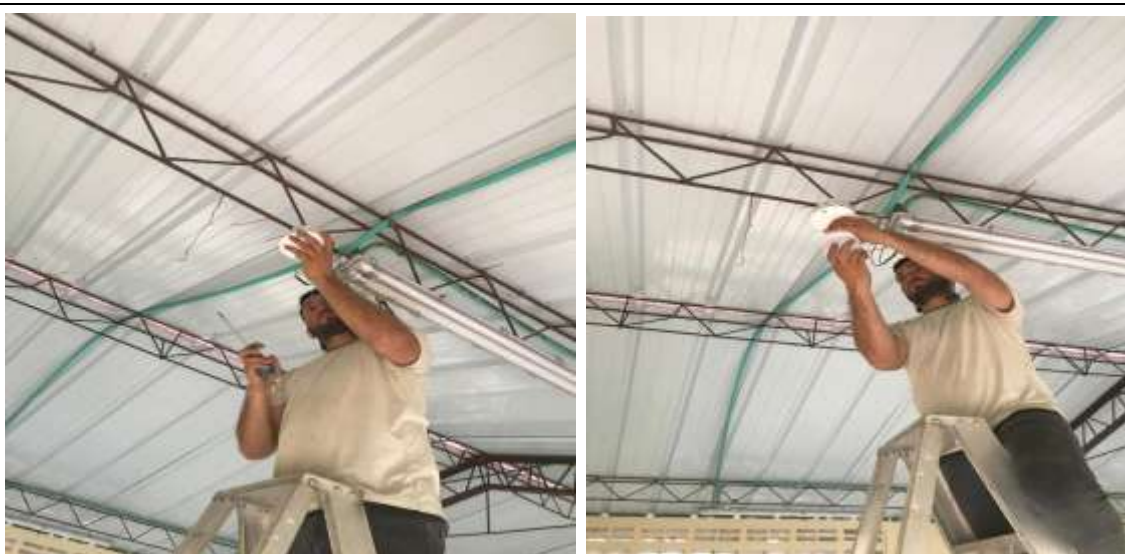
Foto1:se hace la conexión de las rosetas ancladas a la cercha y se amarran para que queden fijas, se encinta el cable adicional que se saca de la conexión existente y luego se coloca la lampara led de 35 w.

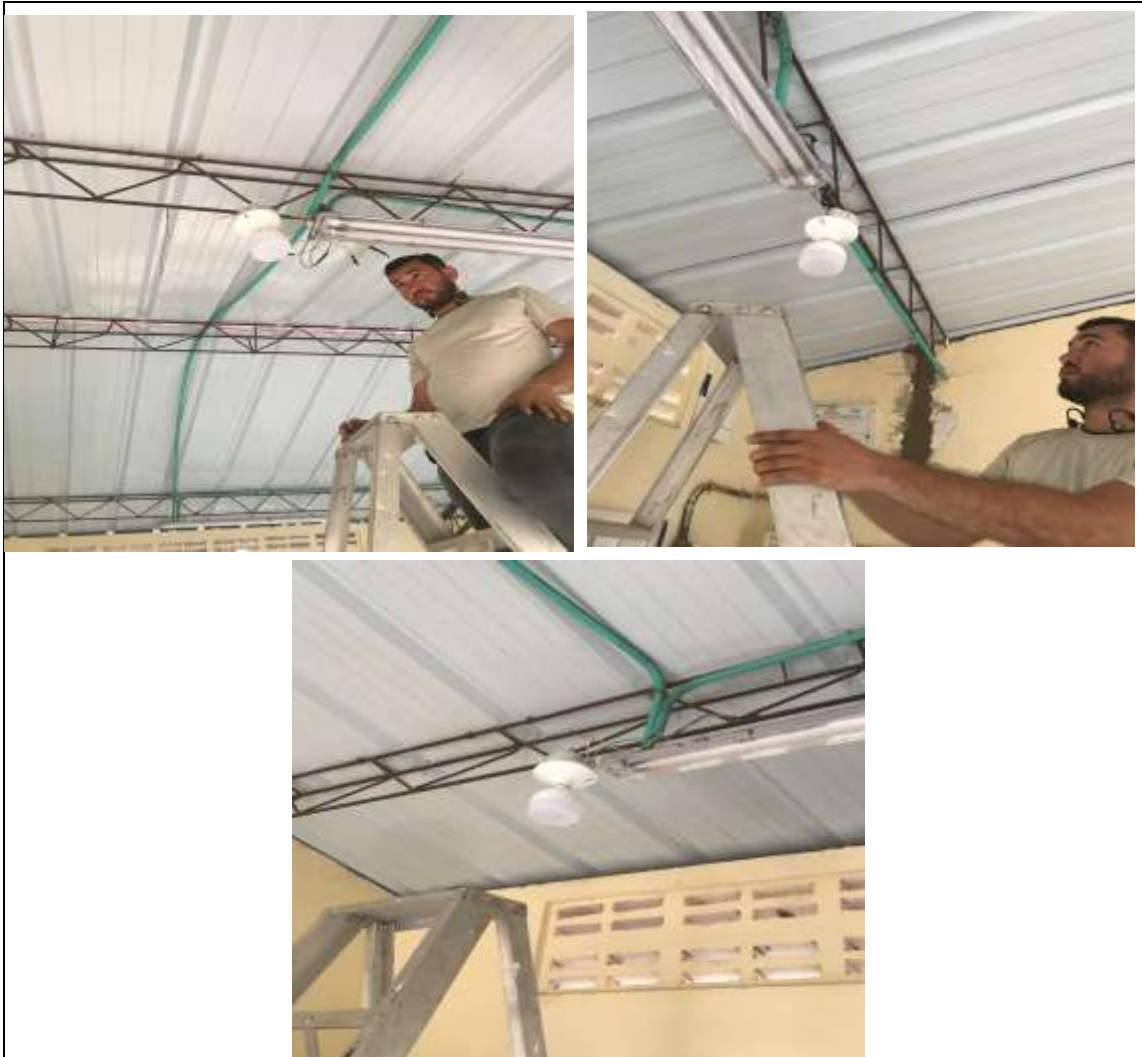
Foto1:se instalan las 3 lámparas led de 35w distribuidos en puntos estratégicos para que hagan la cobertura total de la iluminación en todo el salón de clases.

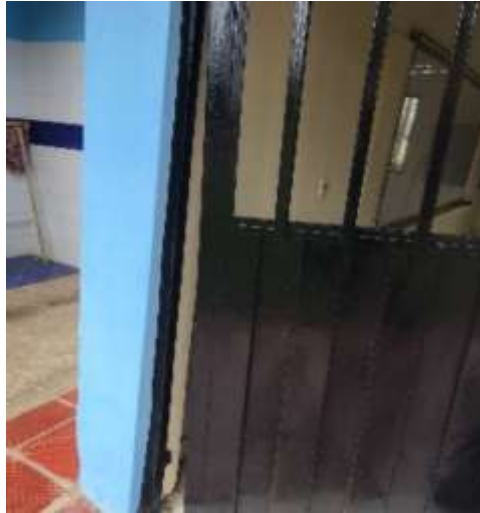
Foto1: La puerta se encuentra suelta de las bisagras, el cual no sirven y se deben soldar, también se debe nivelar.

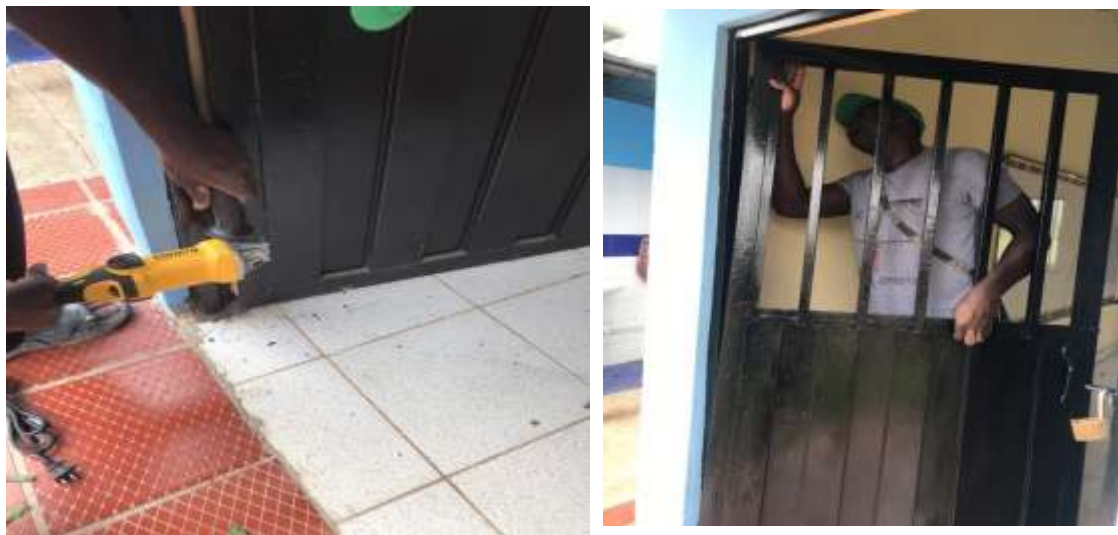
Foto1: Se hacen los cortes con la pulidora para luego instalar las nuevas bisagras y soldar para que la puerta quede nuevamente instalada y nivelada.

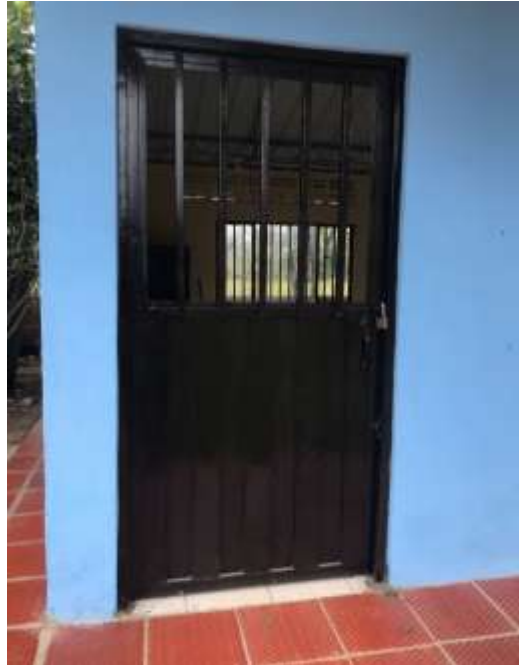
Foto1: ya queda instalada la puerta y nivelada para el uso adecuado de la profesora

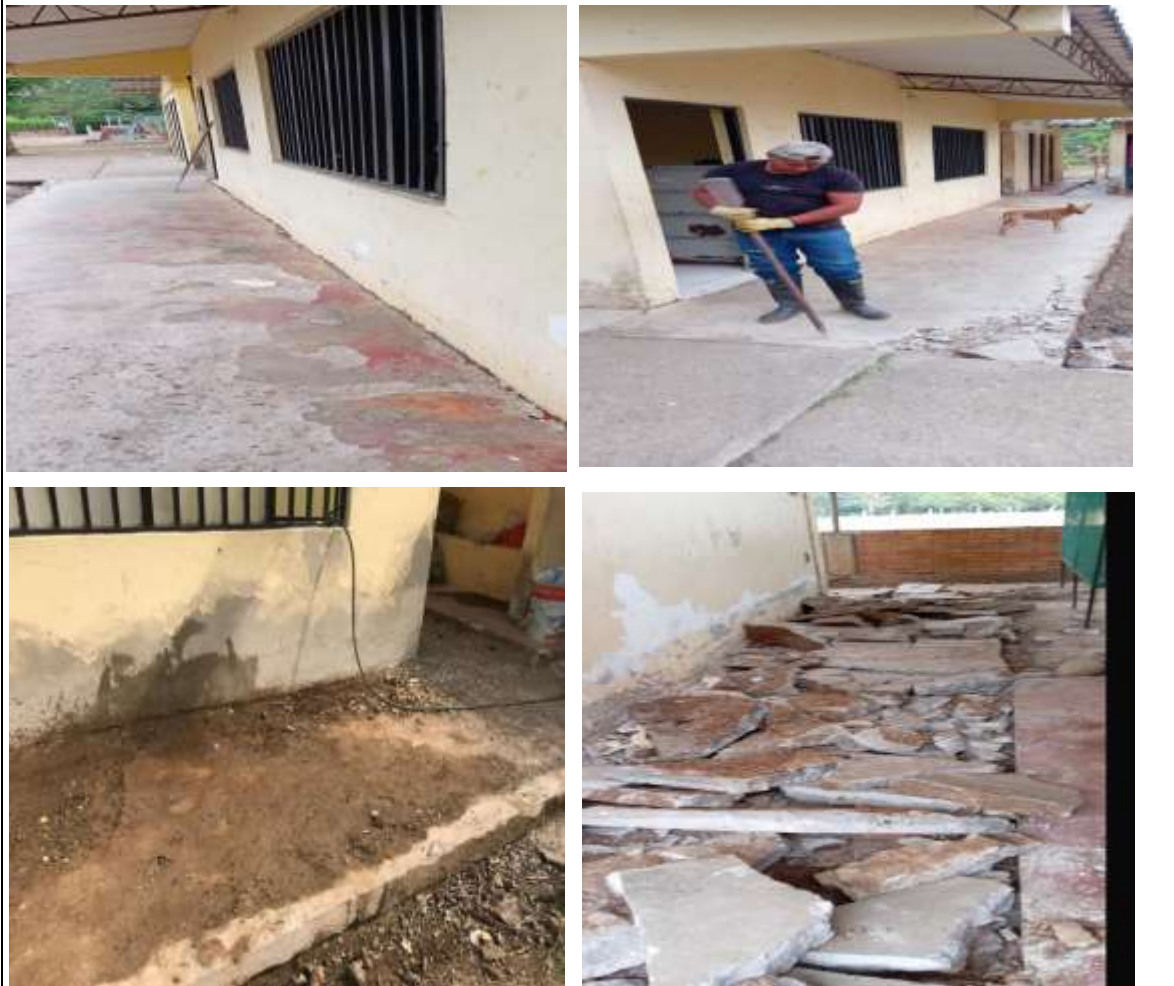
Foto1: se hace la demolición del piso existente con barra y punta, luego se retira el escombros para hacer el replanteo y nivel del existente para poder enchapar el tablón en Gress.

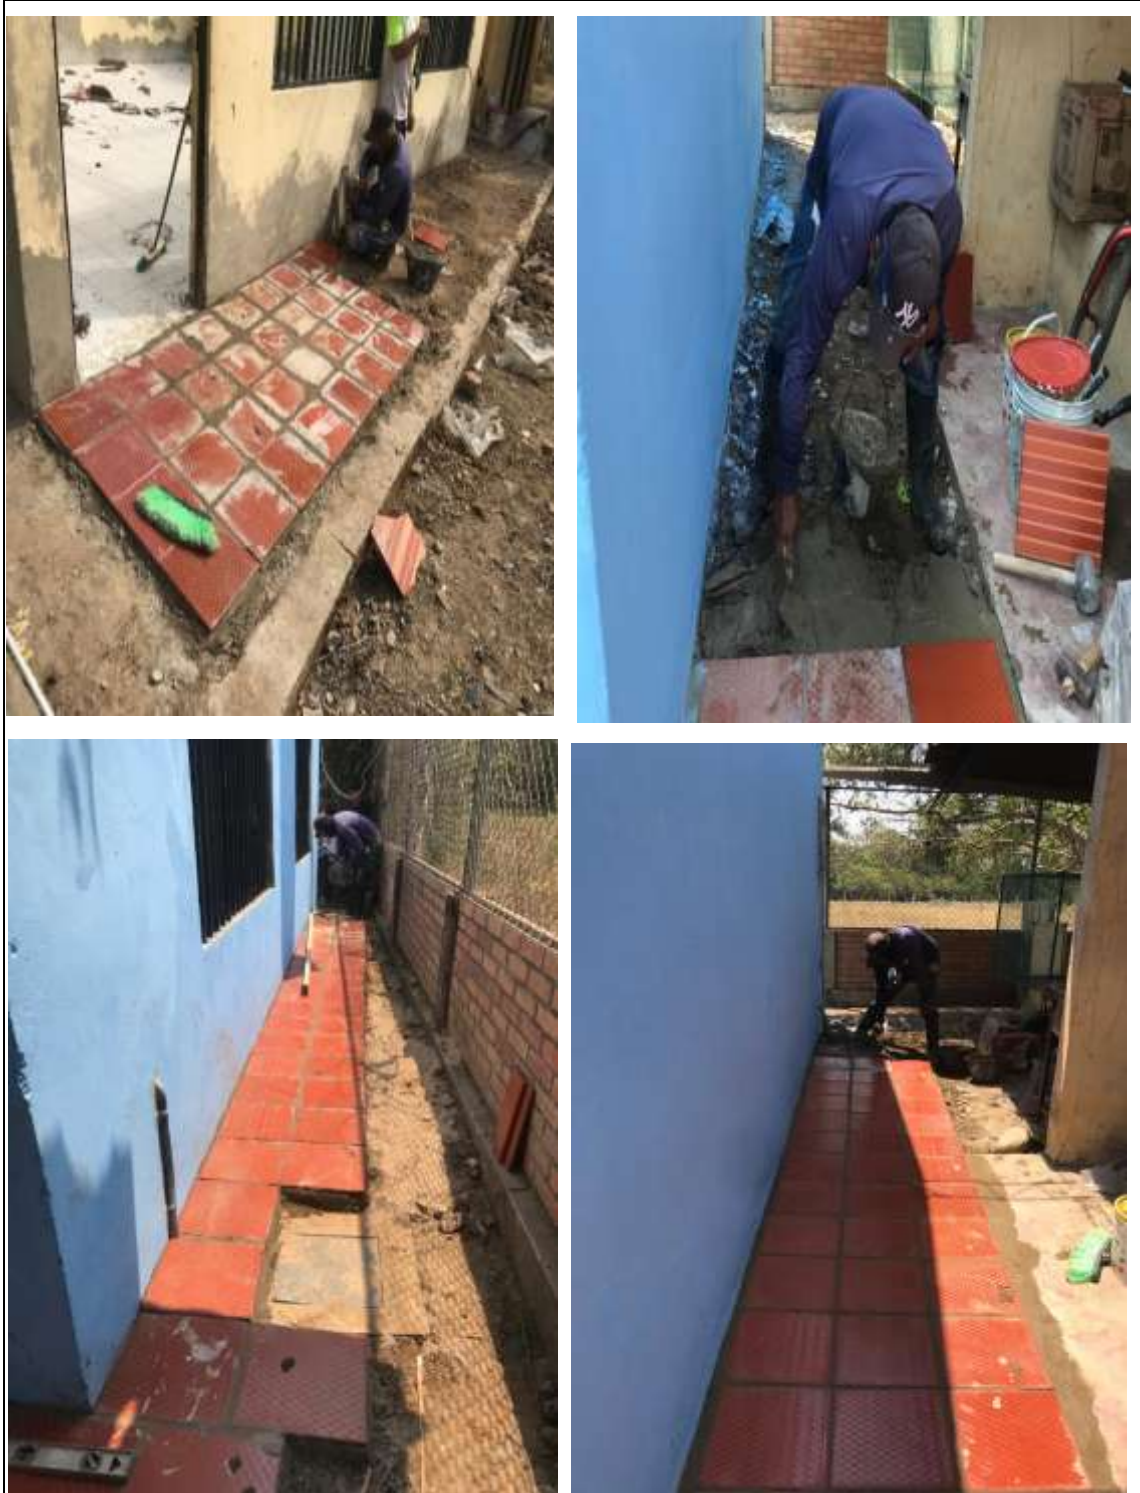
Foto 2: se enchapa 31 metros cuadrado con tablon de gress de 30 x 30 cm, se le hace la respectiva boquilla en las diltaciones y se va limpiando de una vez la baldosa para que no valla a quedar sucia.
