## **INFORME DE ACTIVIDADES**

| <b>CONTRATO No.</b> | CONTRATO DE OBRA No 004 DEL 2026 |
| <b>OBJETO:</b> | MANTENIMIENTO Y ADECUACION A TODO COSTO DE INFRAESTRUCTURA EDUCATIVA SEDE RURAL MEREY DE LA INSTITUCION EDUCATIVA TECNICO FRANCISCO LUCEA DEL MUNICIPIO DE SAN LUIS DE PALENQUE CASANARE |

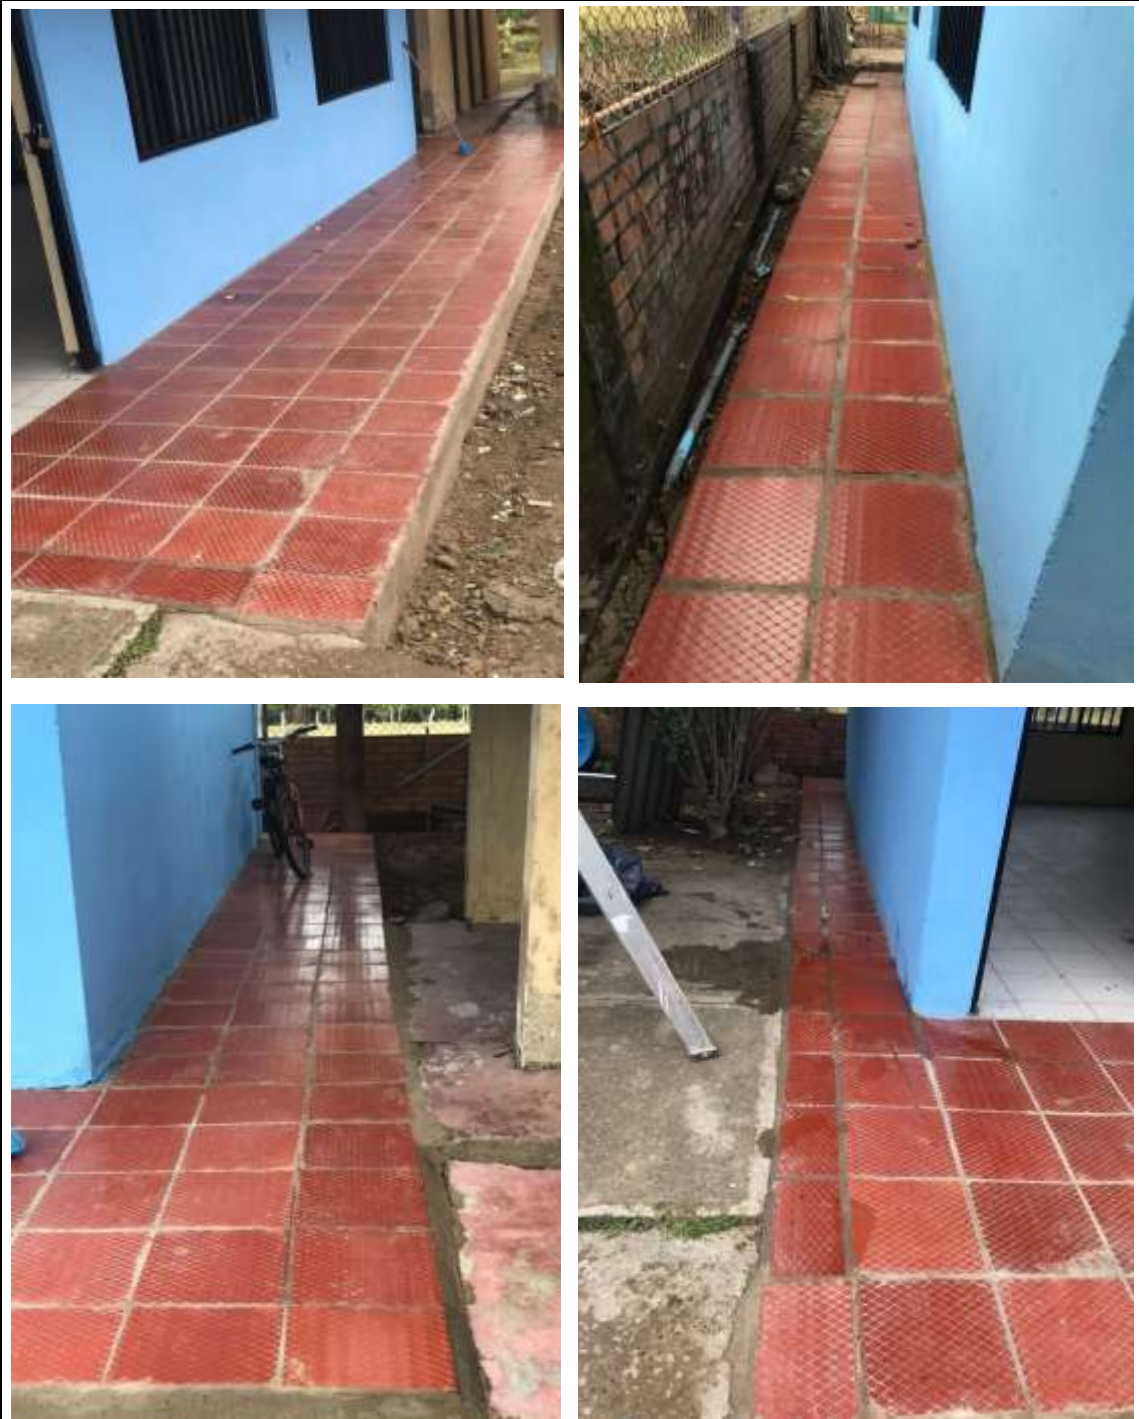
Foto 3: se enchapa los 31 metros cuadrados del piso en tablón en Gress, dejando desnivel hacia los finales en la parte de al frente y con su respectiva boquilla.

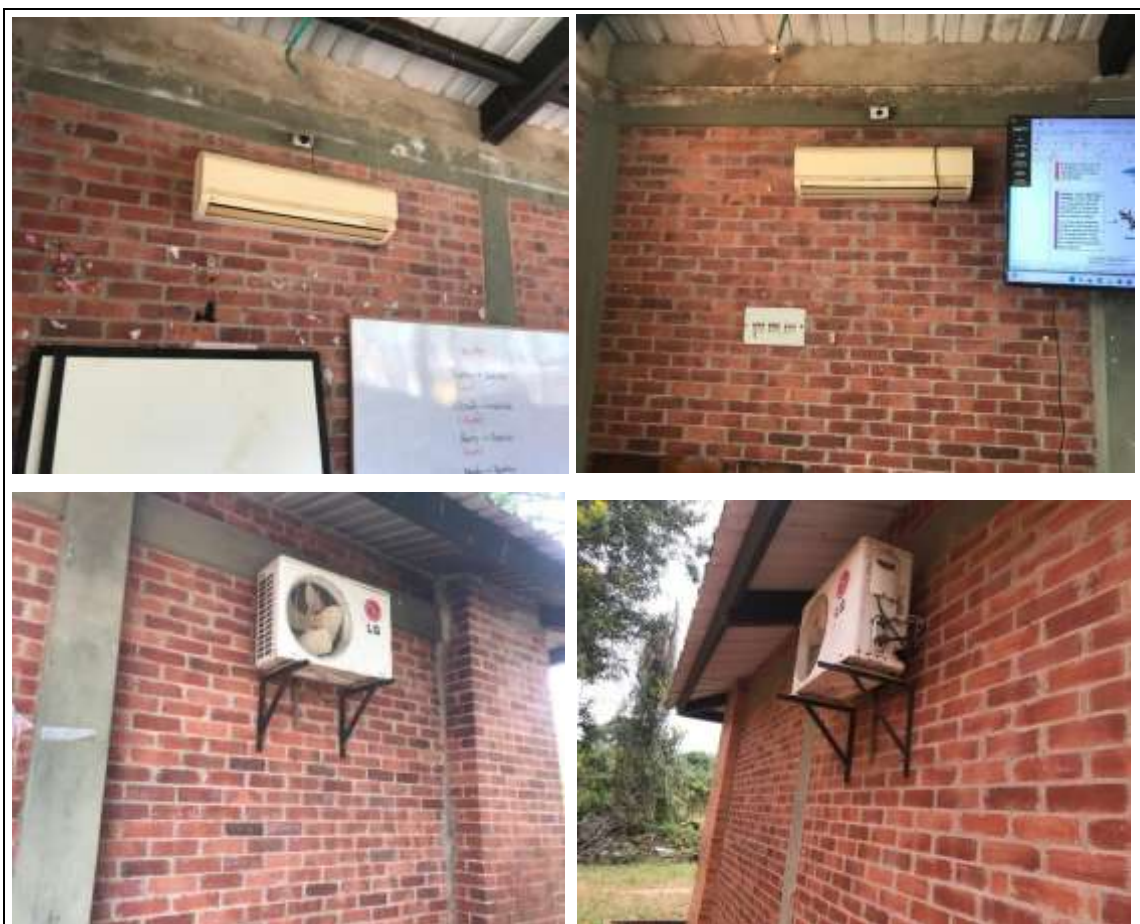
Foto1: en el registro fotográfico se puede evidenciar el deterioro de los aires, el cual ya no están en servicio y deben ser desmontados y retirados, el cual solo están acumulando plagas que pueden ser perjudiciales para la integridad de los niños.

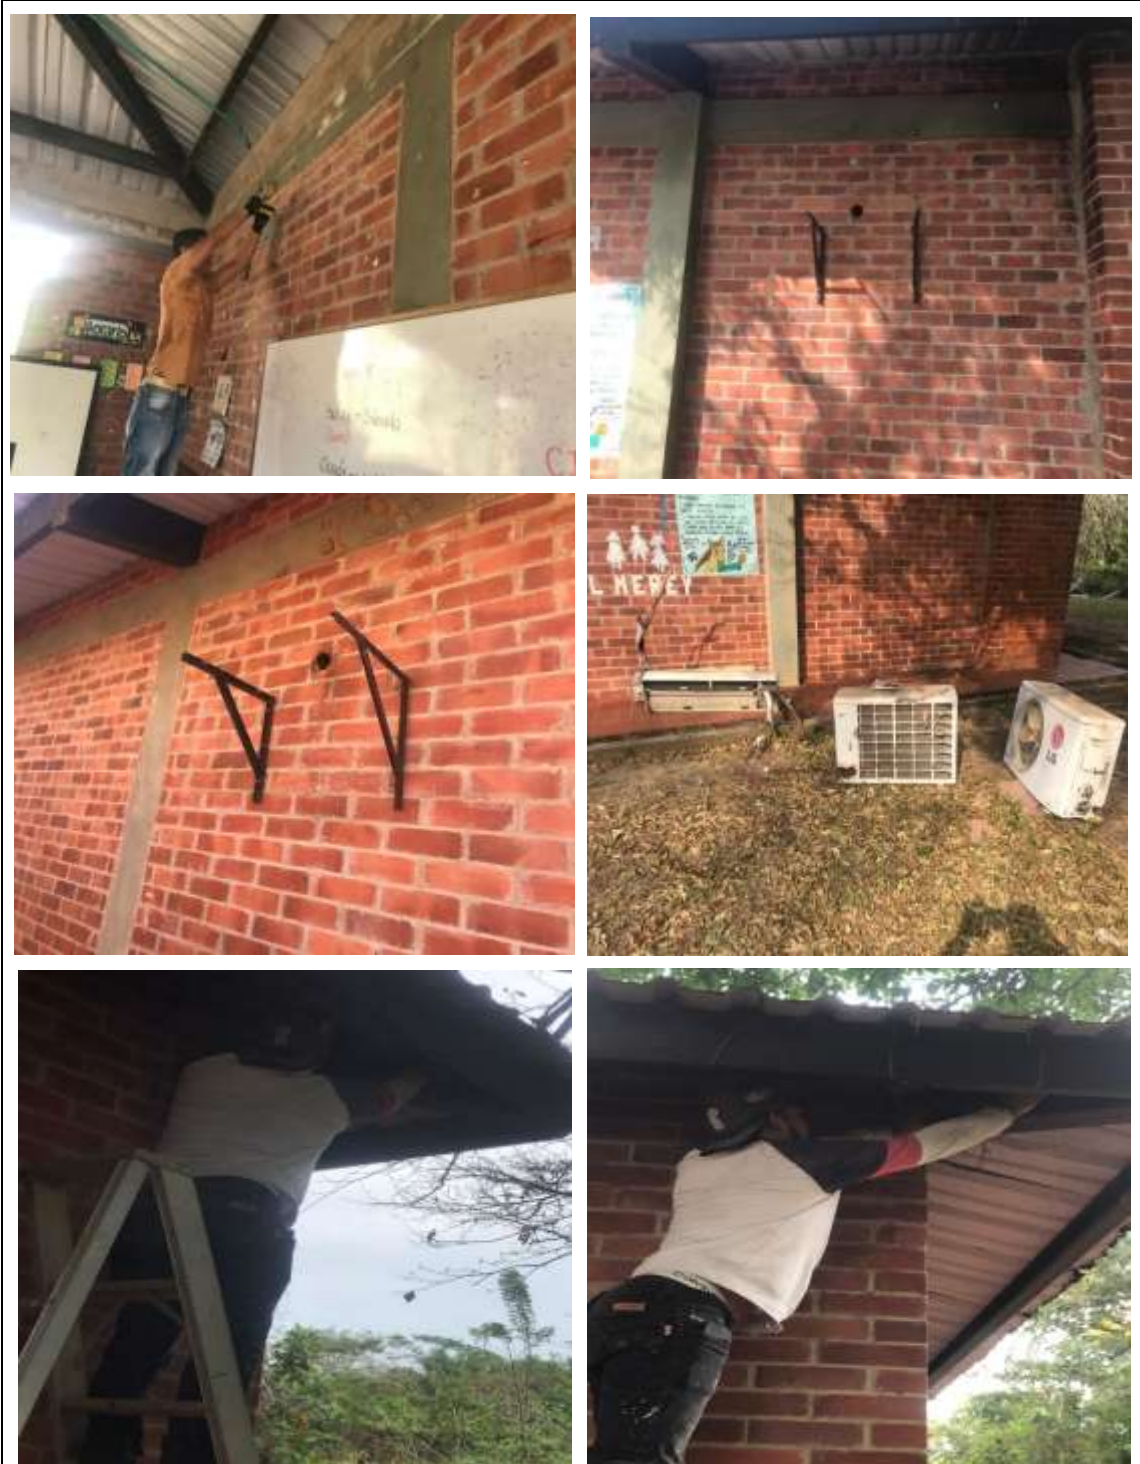
Foto 2: se hace el respectivo desmonte de los aires y se hace el sellamiento de los orificios donde van las mangueras que conectan con propulsores, luego se hace sellamiento con cemento y arena en los huecos que están en los bordes de los perfiles y en las ventanas, para el control de plagas.

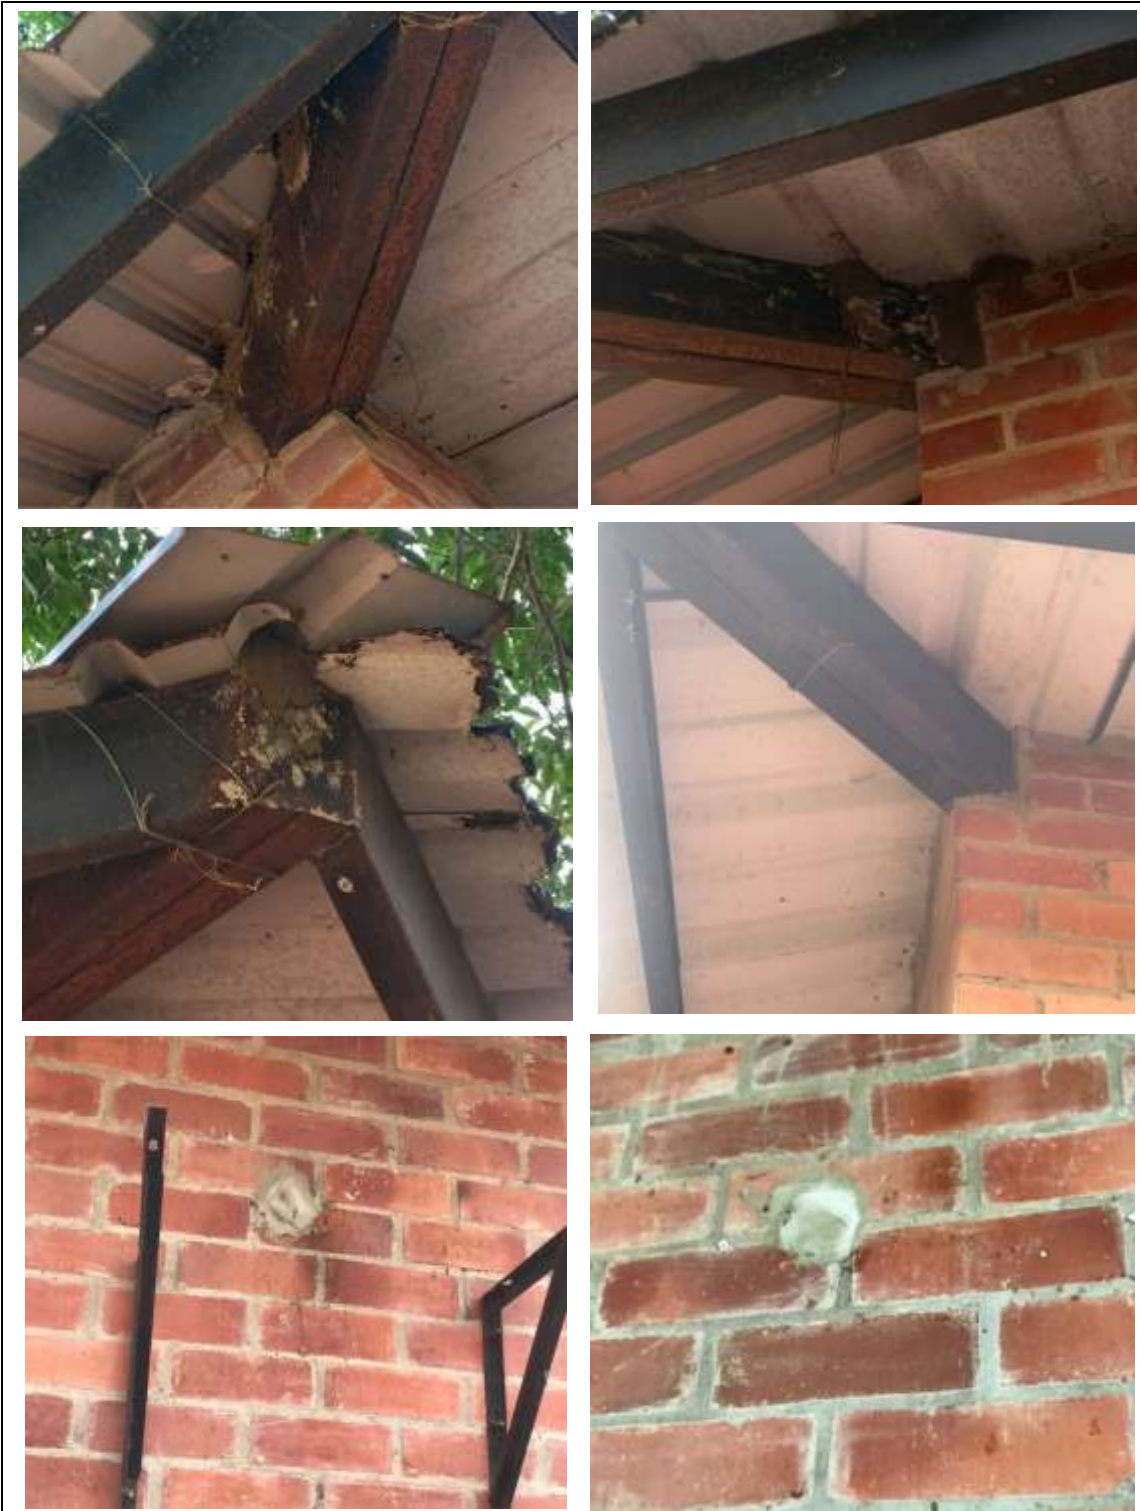
Foto 3: se hace le sellamiento con cemento y pega master para tapan los orificios de las mangueras de los aires, huecos entre las paredes, ventanas, puertas y perfiles para controlar la entrada de plagas como murciélagos, cucarachas, ratones.

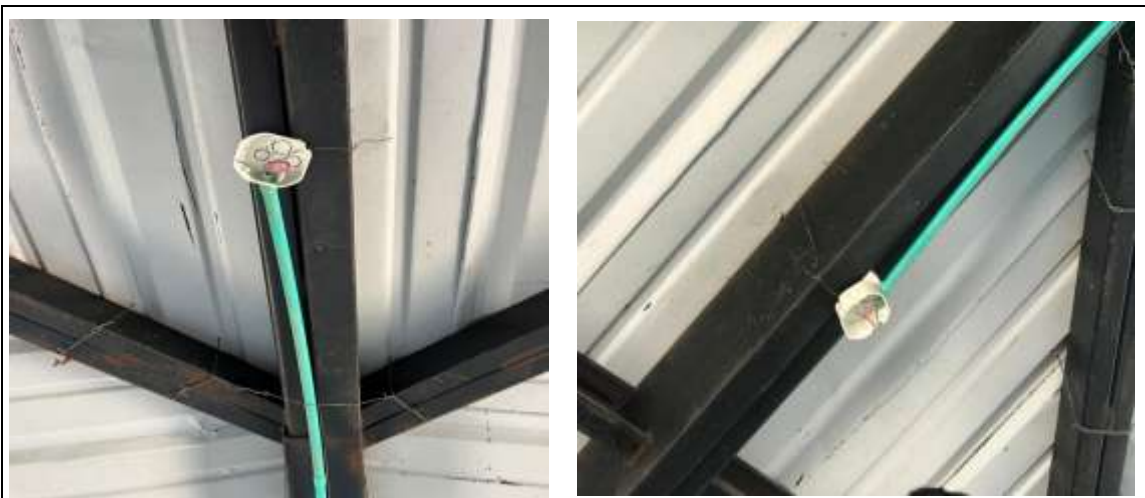
Foto1: los puntos eléctricos donde van las rosetas y los bombillos están deshabilitados y en uno de los casos los cables están deteriorados, por lo que no hay flujo de energía.

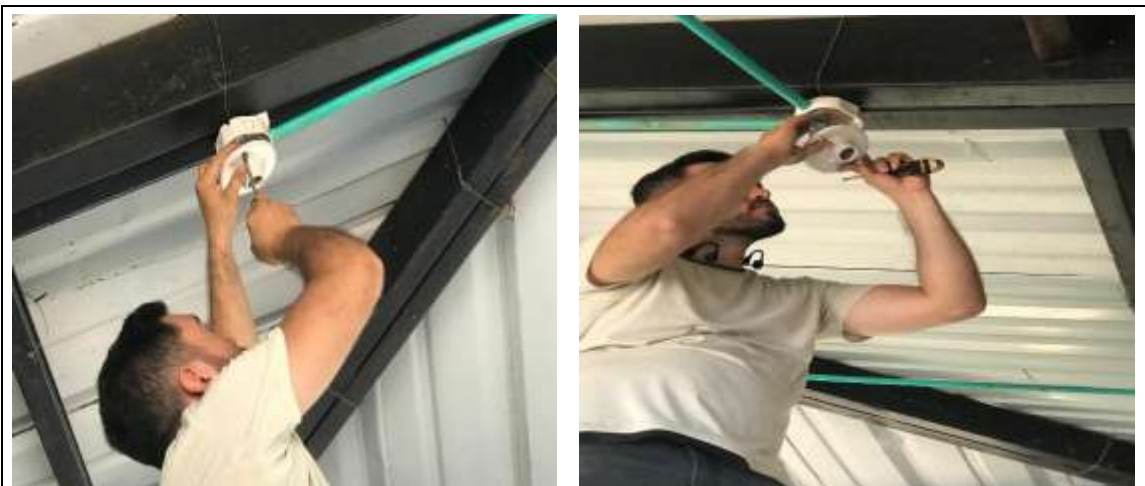
Foto1: se hace el empalme y la instalación de las rosetas para habilitar los 2 puntos para luego instalar las lámparas led de 35w.

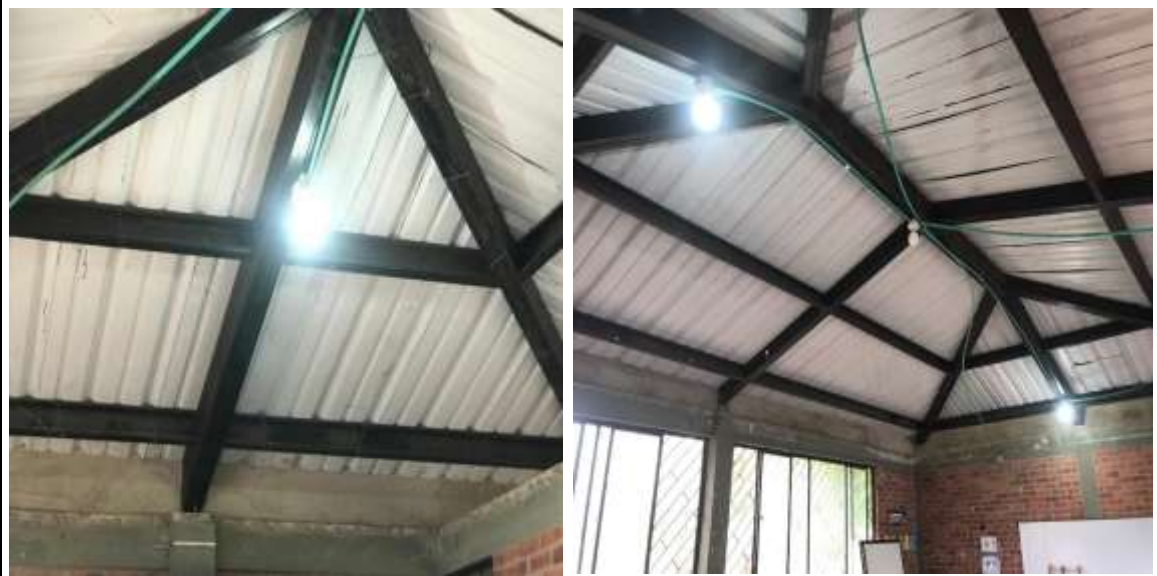
Foto1: se instala la lampara led de 35w para dejar habilitados los 2 puntos eléctricos y quede el aula de clases con iluminación.

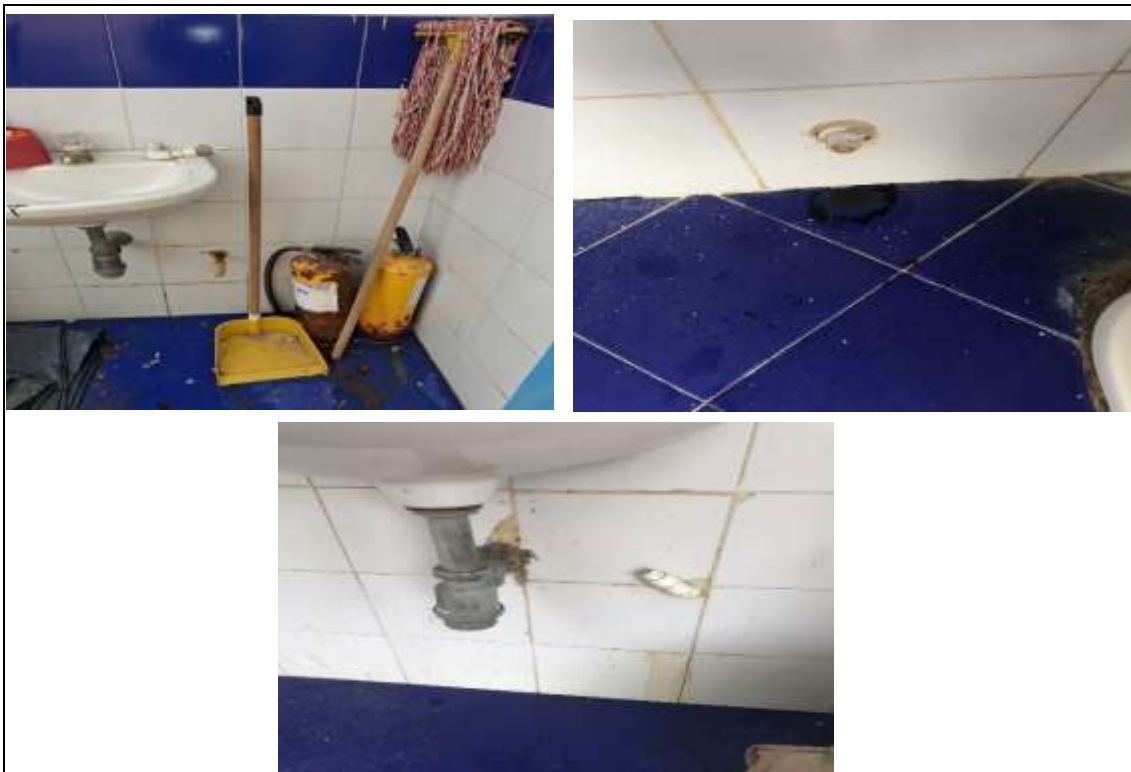
Foto1: se evidencia que las unidades sanitarias no tienen acceso al agua y algunas estas desconectadas y no tienen los accesorios para el flujo del agua.

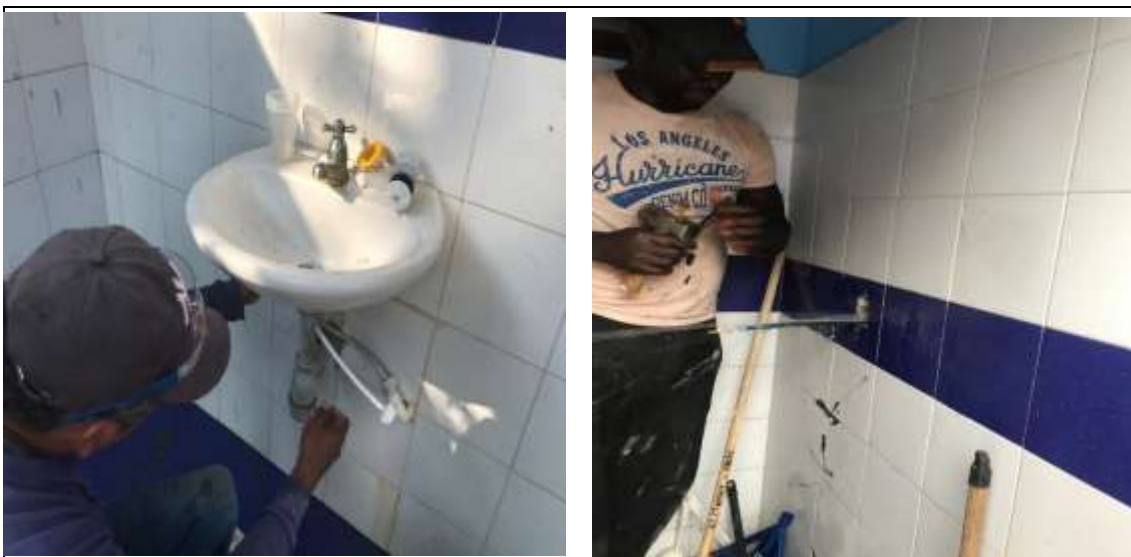
Foto2: se hacen los cambios de las mangueras y se habilitan los puntos hidráulicos para el suministro de agua para las unidades sanitarias y queden habilitadas

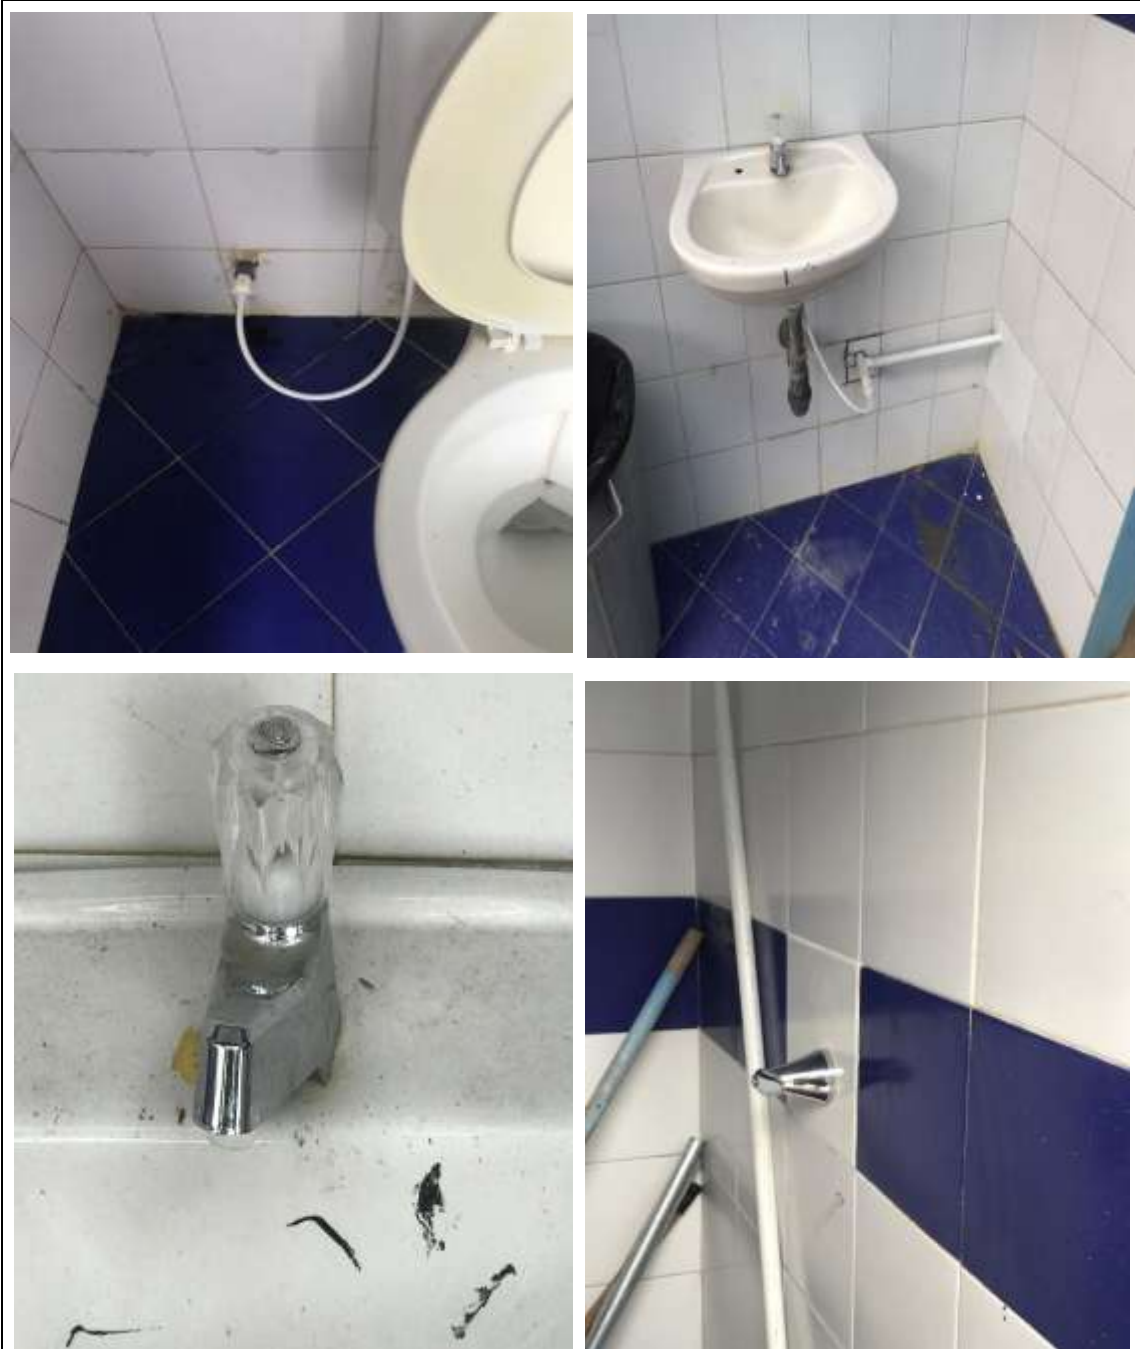
Foto 3: se instalan las mangueras de los lavamanos y las unidades sanitarias para habilitar el paso del agua, se cambian las llaves de los lavamanos el registro de la ducha y así dejamos habilitado las unidades sanitarias para que puedan hacer uso de ellas.

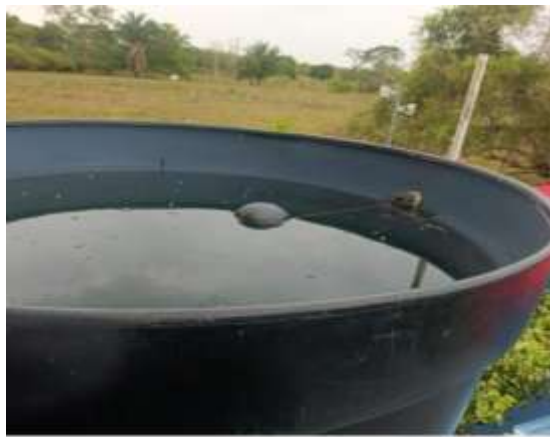
Foto1: se evidencia que el tanque no cuenta con la tapa, lo que ocasiona el ingreso de hojas, mugre, tierra y plagas que contaminan el agua para el lavado de los niños y las unidades sanitarias por lo tanto si es de suma importancia adecuarle la tapa.

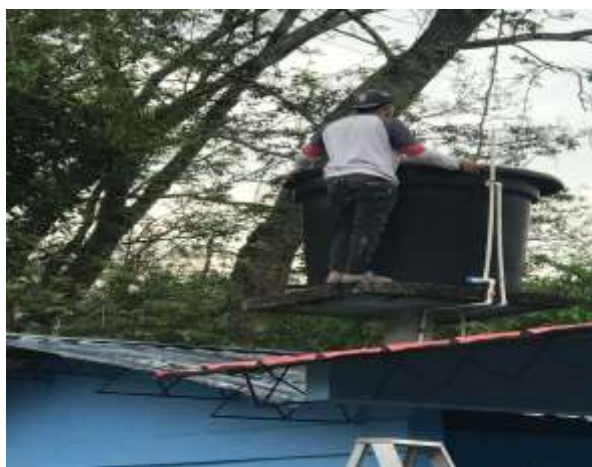
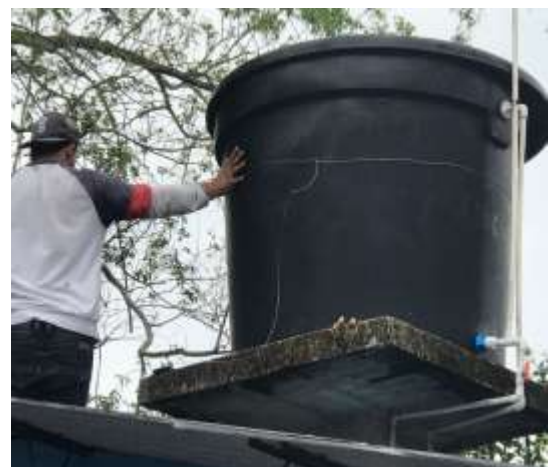
Foto1: se instala la tapa del tanque, se amarra con alambre para que el viento no la despegue y así poder conservarla, permitiendo que no entre ningún tipo de mugre ni bichos al agua.

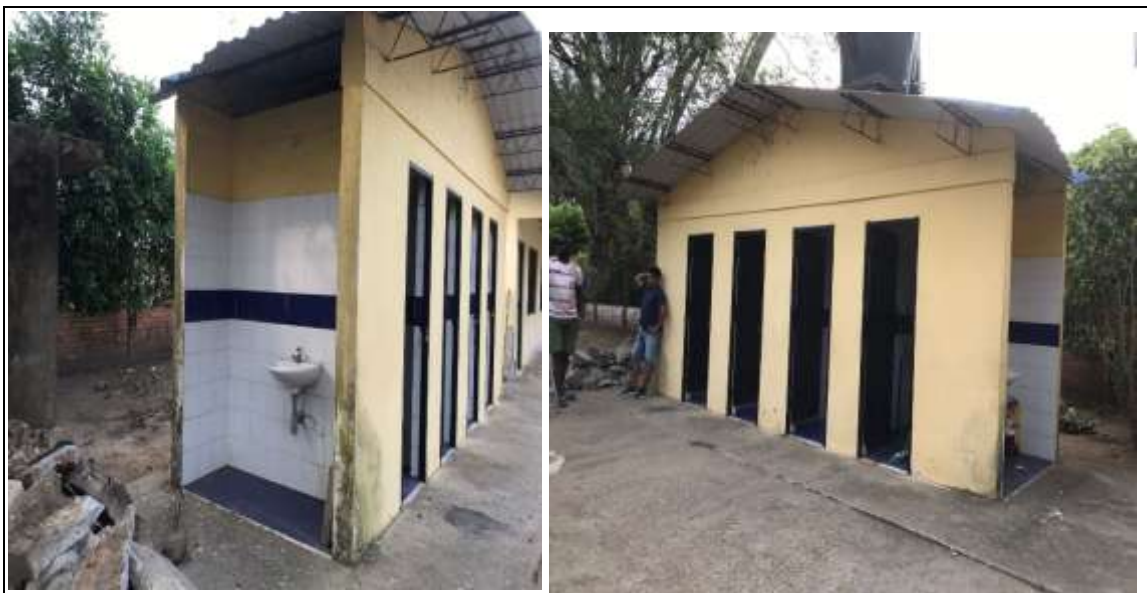
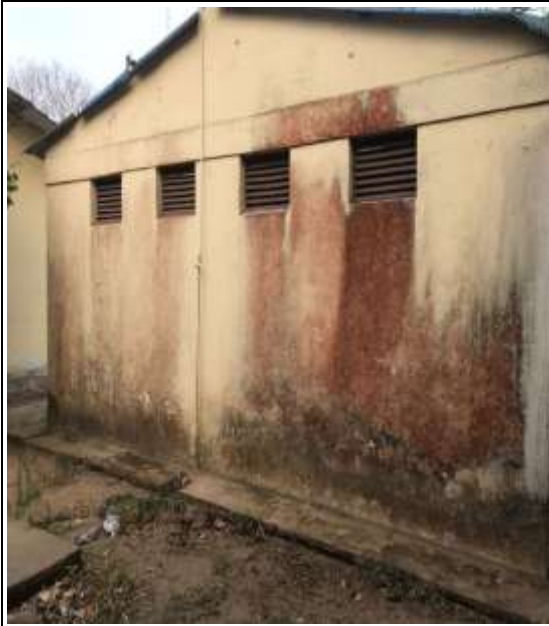
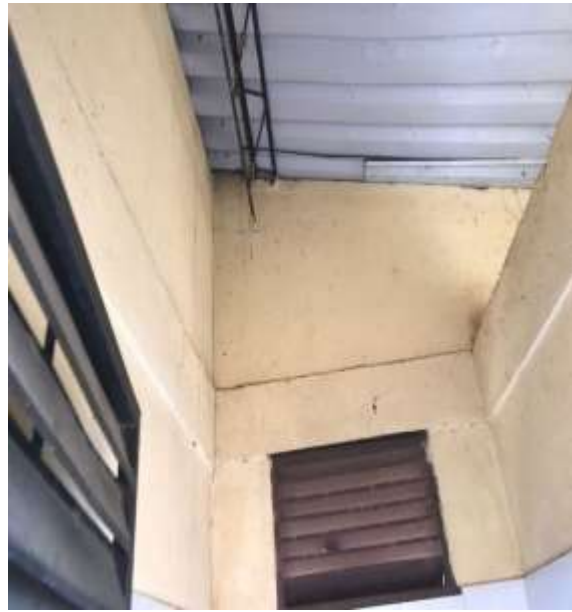
Foto1: en las imágenes se puede evidenciar el estado en que se encuentran los muros, algunos consumidos por la humedad y la suciedad del polvo.

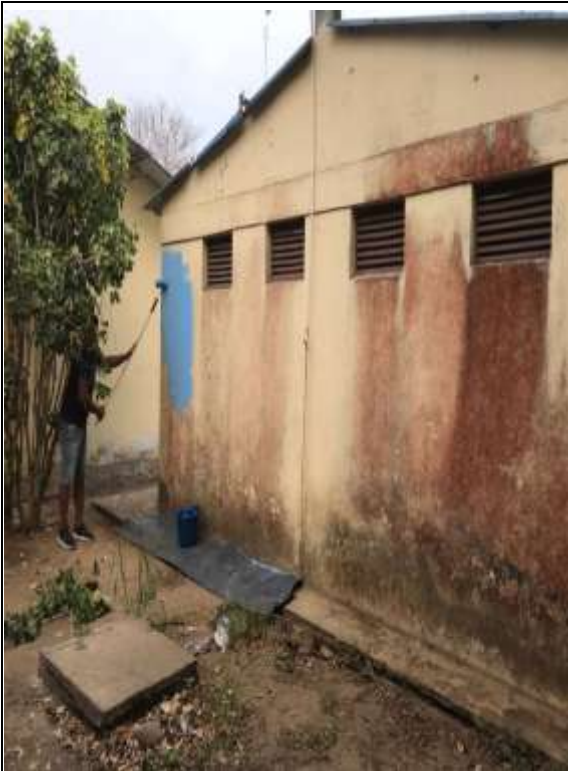
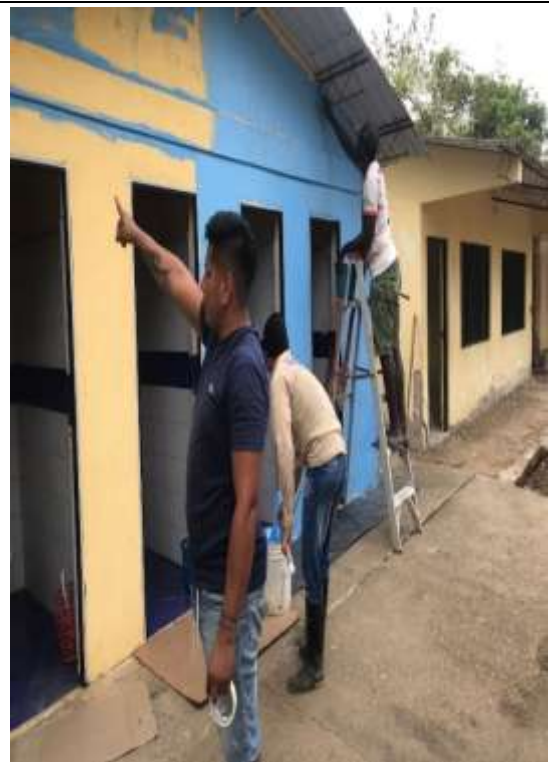
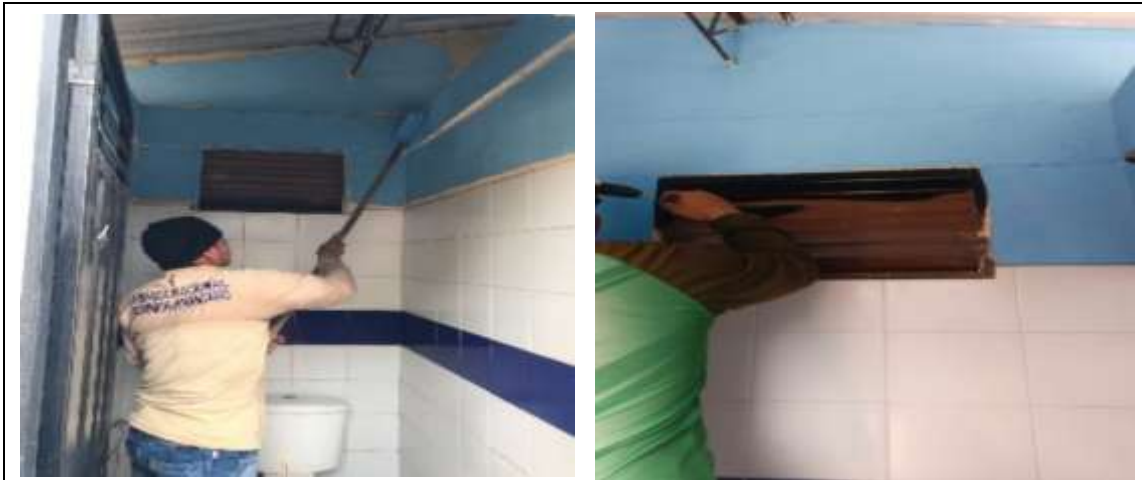
Foto2: se aplica pintura de color azul claro tipo 2 a dos manos a las paredes interiores y exteriores de las unidades sanitarias con rodillo y con brocha en los remates, también se aplica pintura en aceite a las ventanas que dan aire al baño.

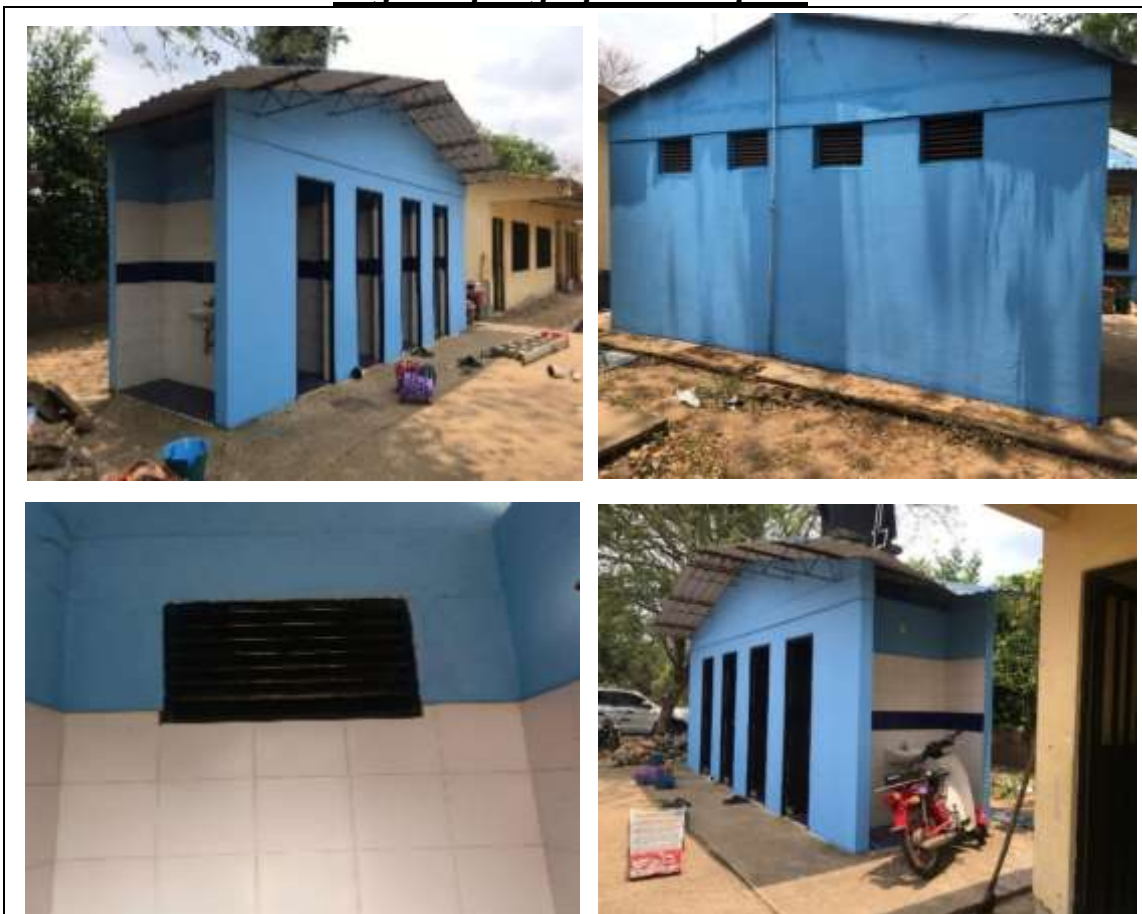
Foto 3: una vez finalizada la pintura se puede evidenciar el resalto que da el color azul y el cambio total a las unidades sanitarias, donde se les aplico pintura de agua tipo 2 a dos manos y pintura de aceite color negro para un total de 90 metros cuadrados.

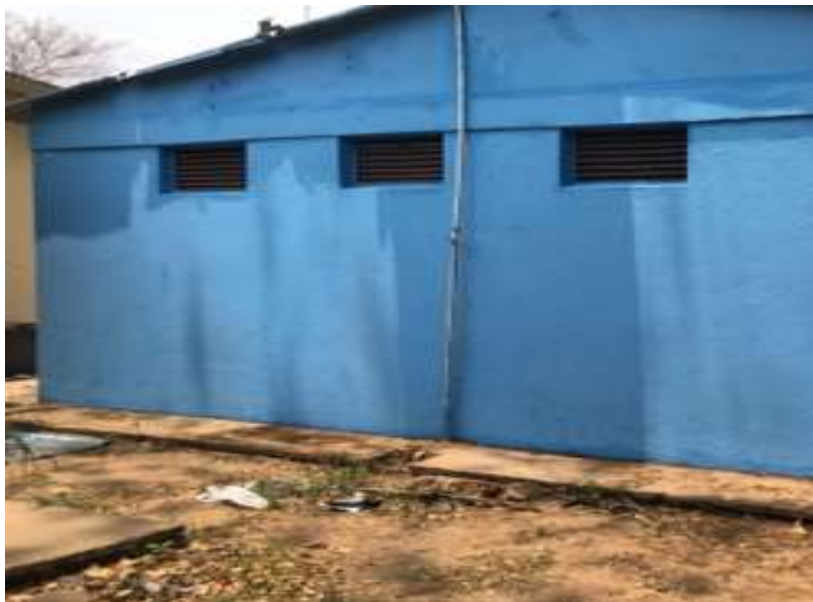
Foto 1: no hay conexión para alimentar las unidades sanitarias del baño, la malla hidraulica esta averiada y tapada por lo tanto se puede evidenciar que solo esa el tubo que alimenta el tanque pero falta el tubo bajante que alimenta las unidades sanitarias.

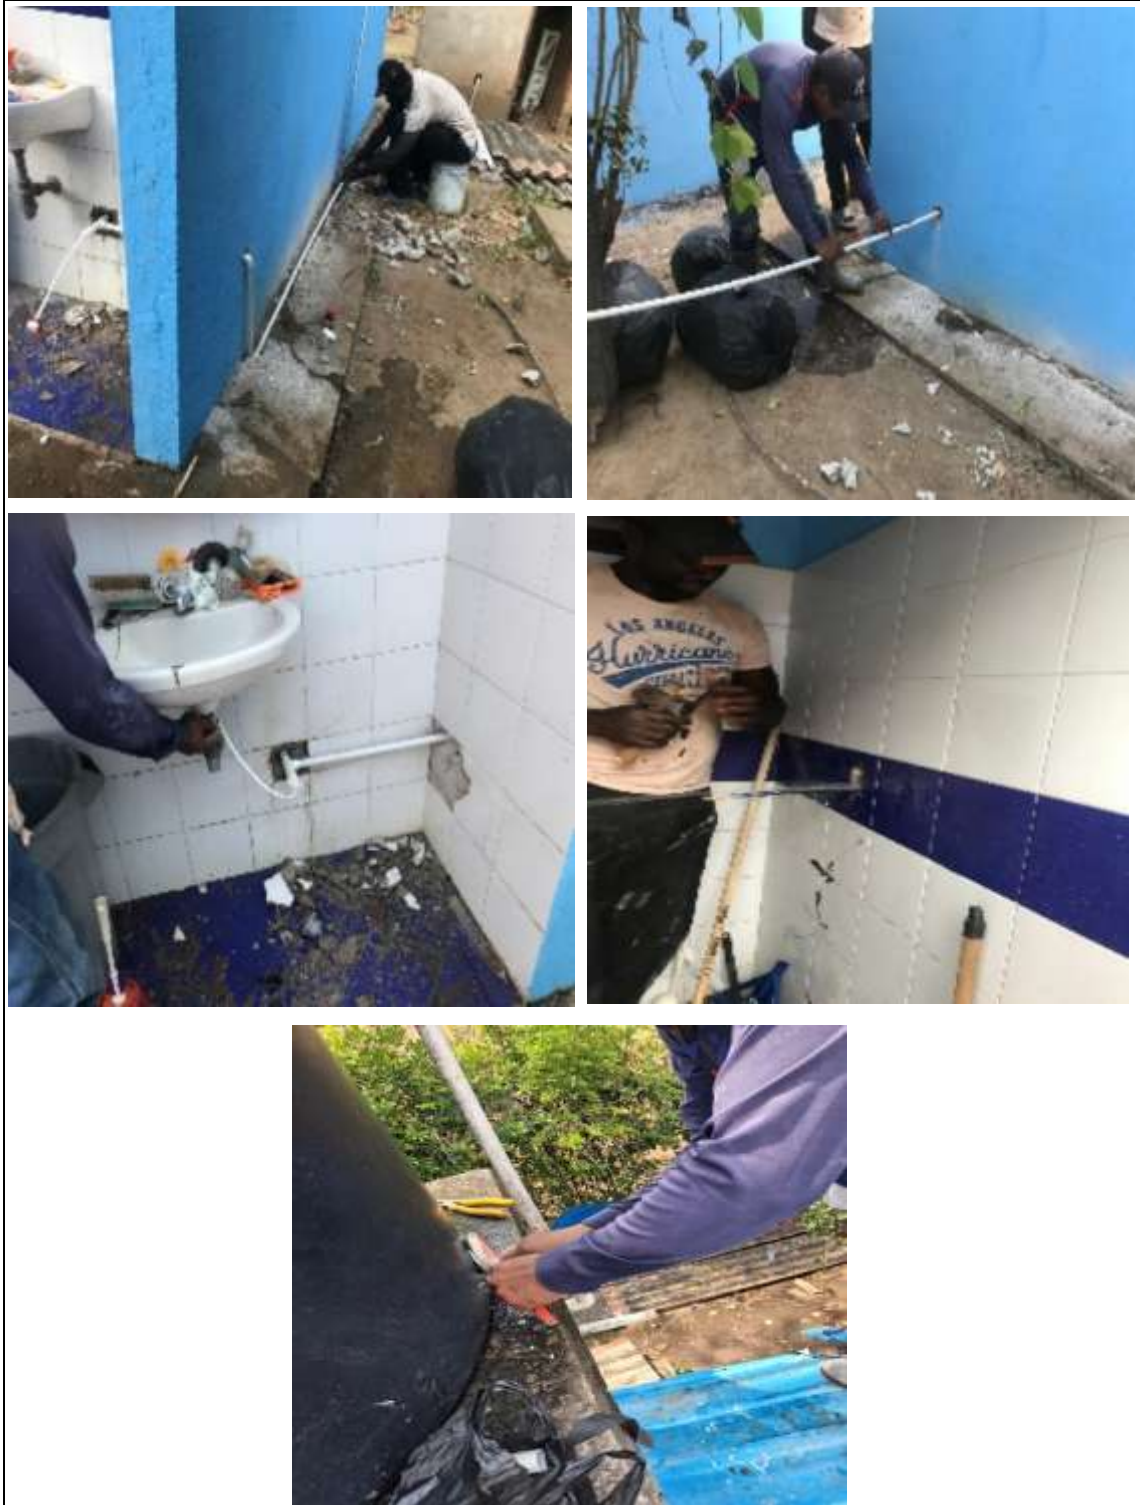
Foto 2: se hacen las instalaciones de la nueva tubería que alimentara la malla hidráulica que no tiene el servicio de agua para habilitar el lavamanos y los sanitarios, se cambian los cheques del tanque y se hace las conexiones de los accesorios para habilitar las unidades sanitarias.

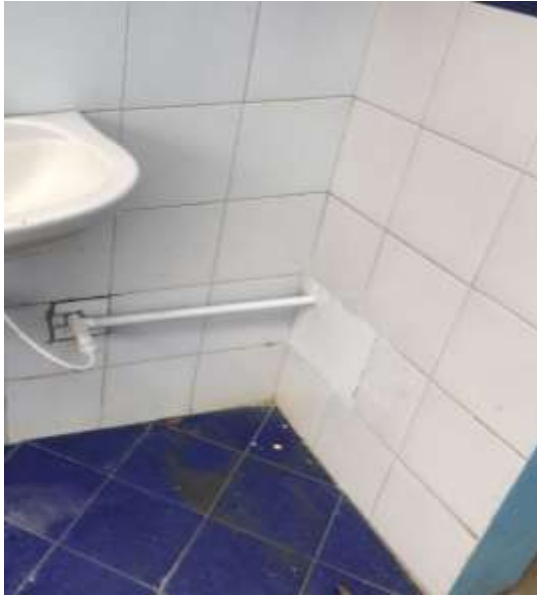
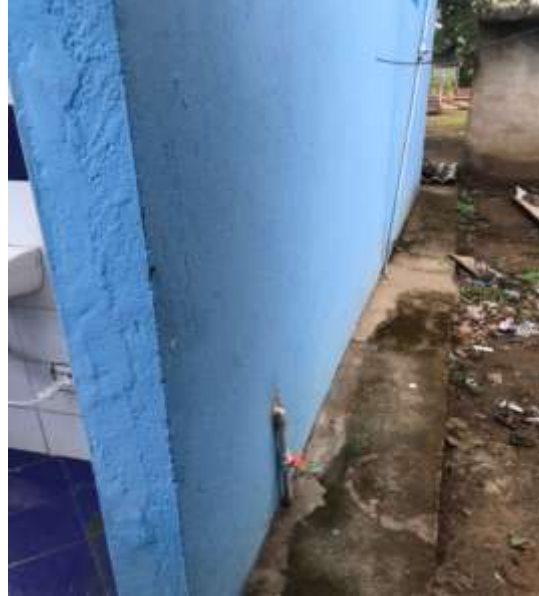
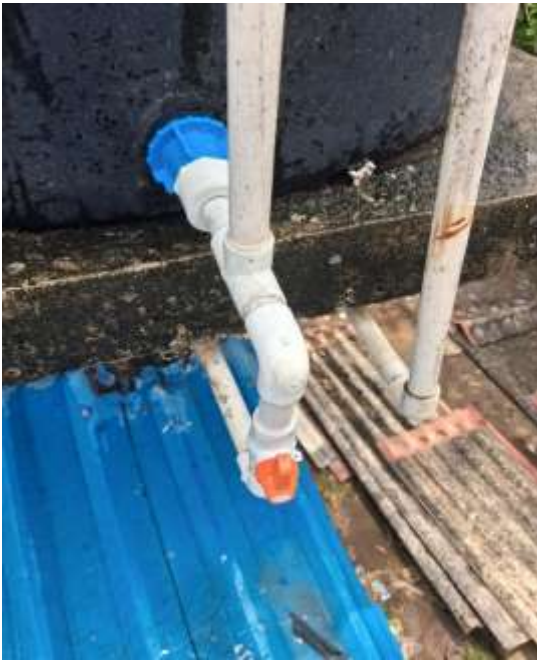
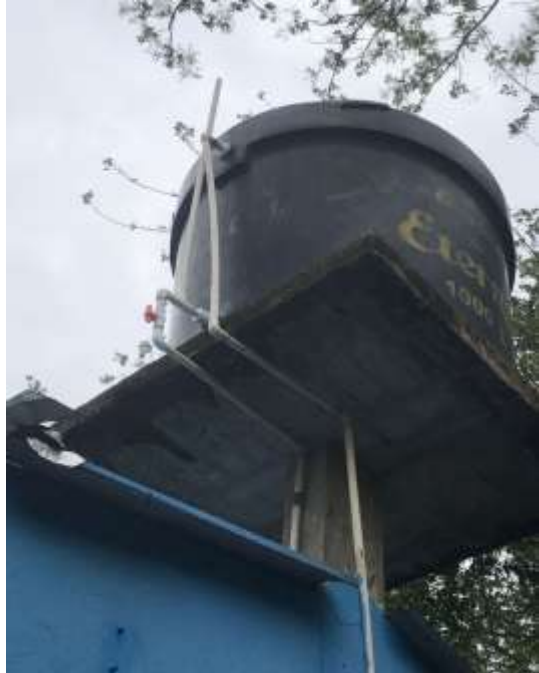
Foto 3: se hacen las instalaciones de la nueva tubería en la parte de arriba del tanque, se instala un registro y en la parte de abajo también se instala el tubo con sur respectivo registro que alimentara la malla hidráulica que no tiene el servicio de agua, para conectar el agua al lavamanos y los sanitarios, se cambian los cheques del tanque y se hace las conexiones de los accesorios para habilitar las unidades sanitarias, se resana con cemento y se instalan las baldosas que se dañaron.

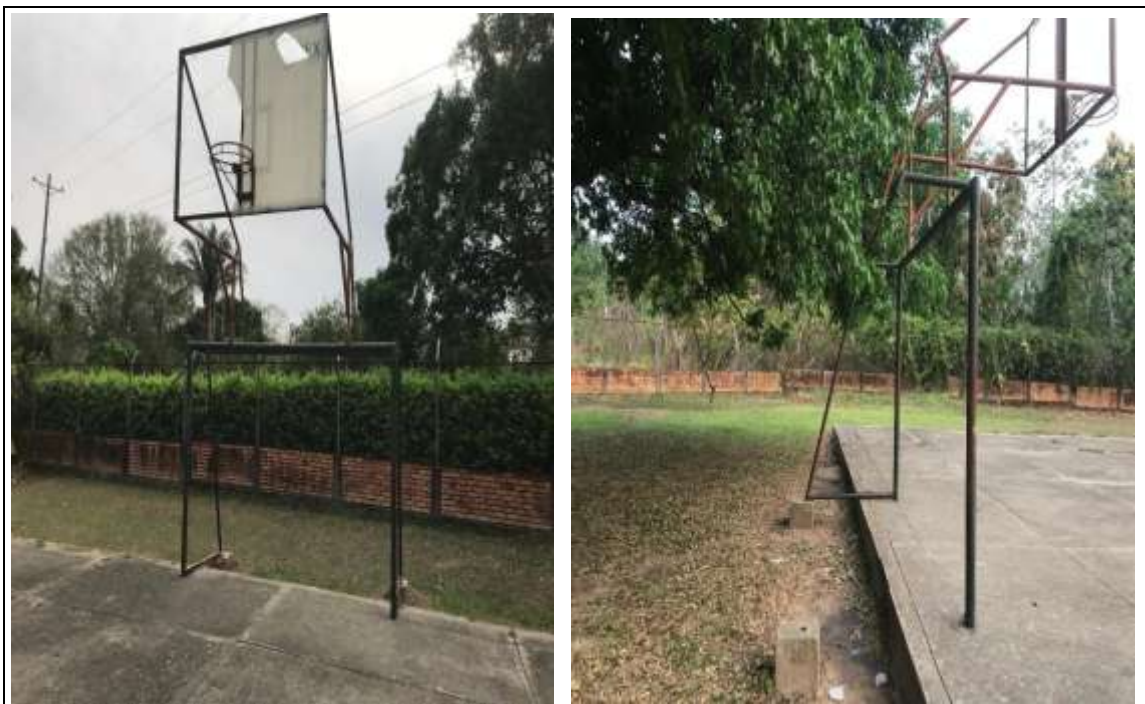
Foto 1: se evidencia el deterioro y desgaste de los marcos de las canchas multifuncionales por el sol y el agua a la que esta expuesta, consumida por la corrosión del oxido.

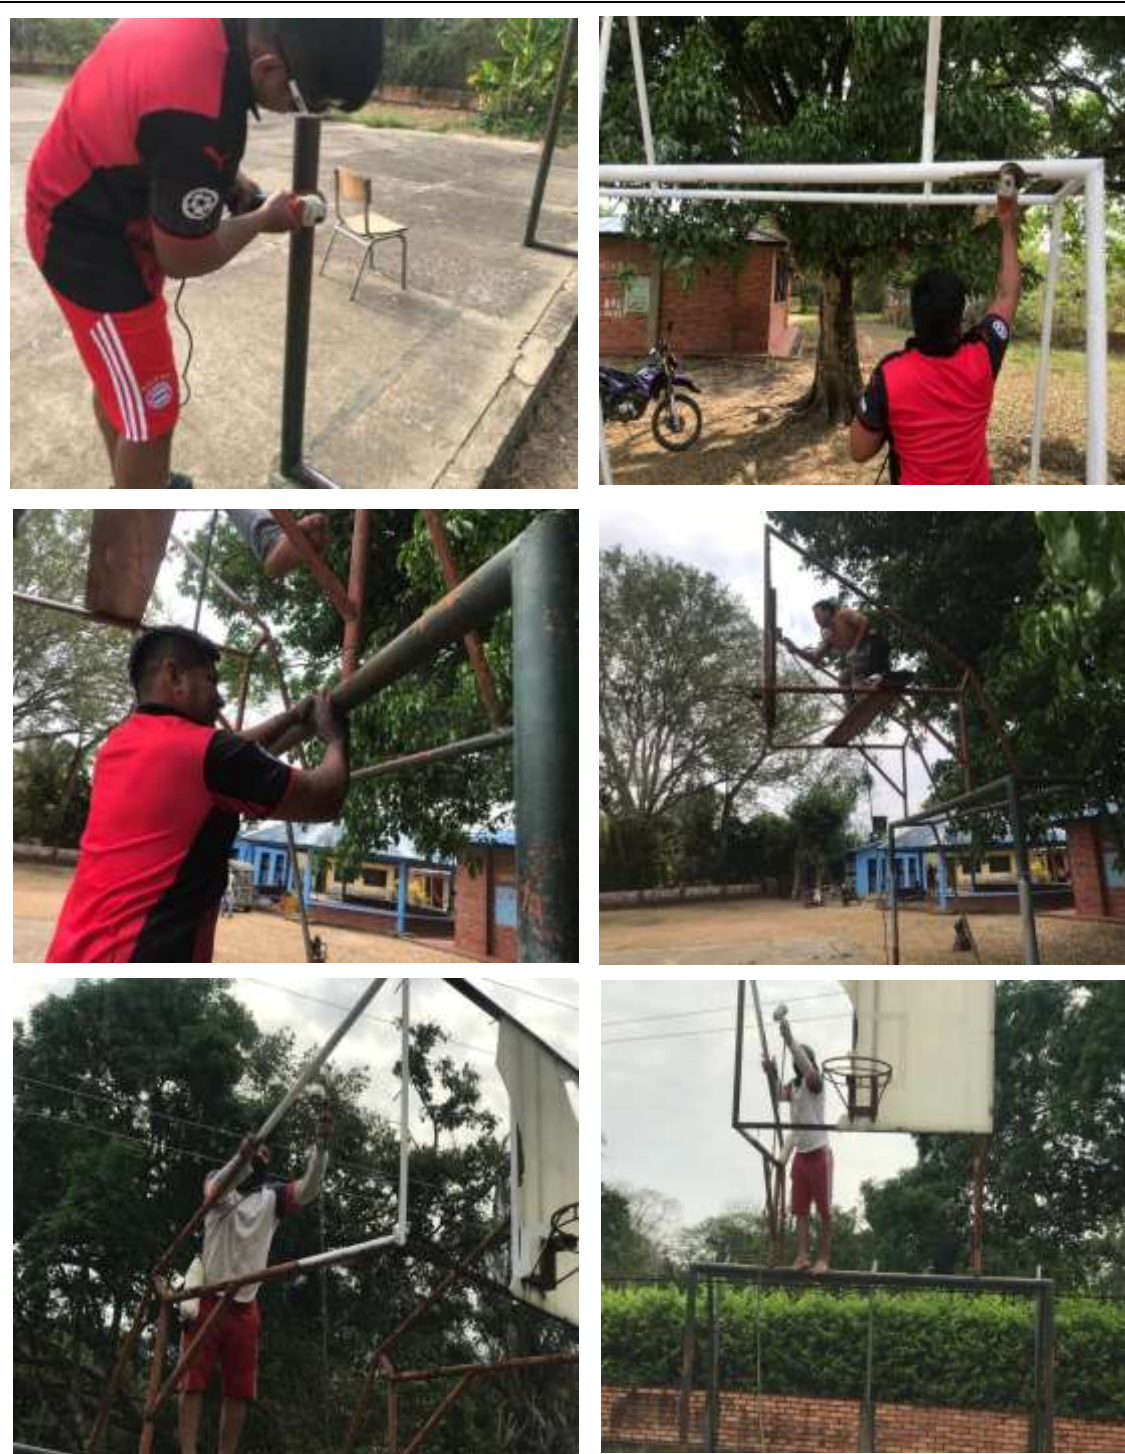
Foto 2: se lija la cancha con la pulidora y lija de trapo para levantar todas las partes oxidadas y luego se procede a pintar con el compreso los marcos de la cancha.
