## **INFORME DE ACTIVIDADES**

| <b>CONTRATO No.</b> | CONTRATO DE OBRA No 004 DEL 2026 |
| <b>OBJETO:</b> | MANTENIMIENTO Y ADECUACION A TODO COSTO DE INFRAESTRUCTURA EDUCATIVA SEDE RURAL MEREY DE LA INSTITUCION EDUCATIVA TECNICO FRANCISCO LUCEA DEL MUNICIPIO DE SAN LUIS DE PALENQUE CASANARE |

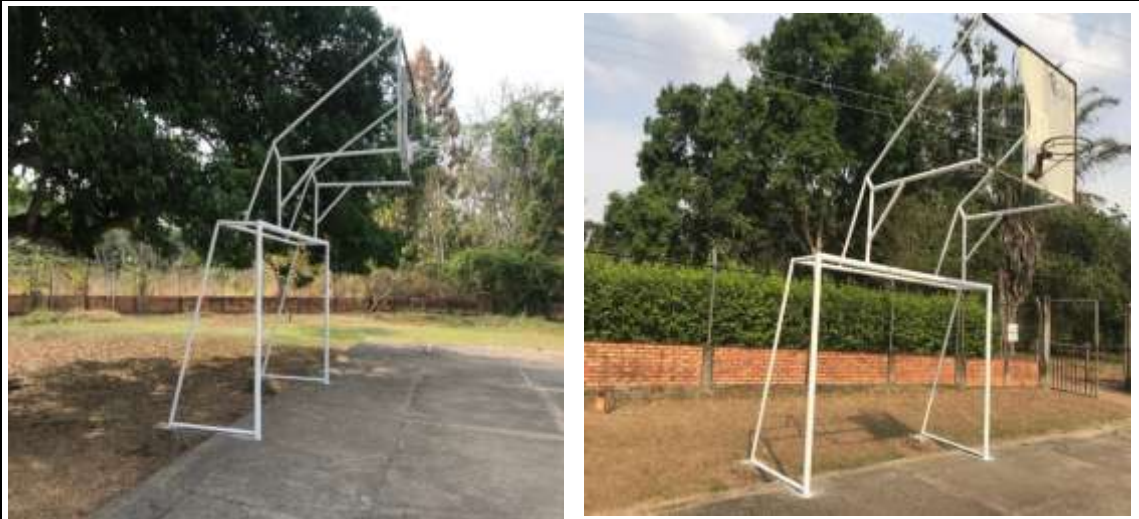
Foto 3: resultado final de las canchas multifuncionales luego de pintarlas.

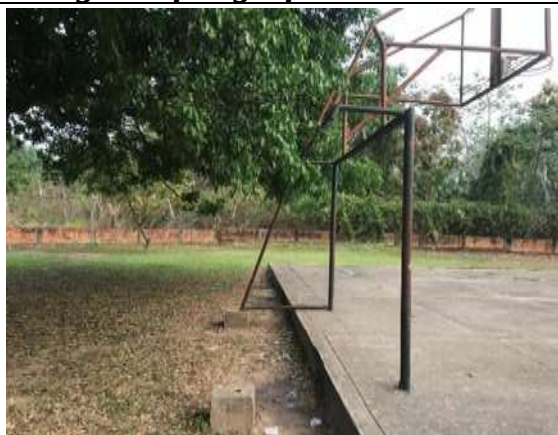
Foto 1: se puede apreciar que la cancha le hace falta el bajante derecho del marco y el tubo principal también está averiado por lo tanto se procede a corregir.

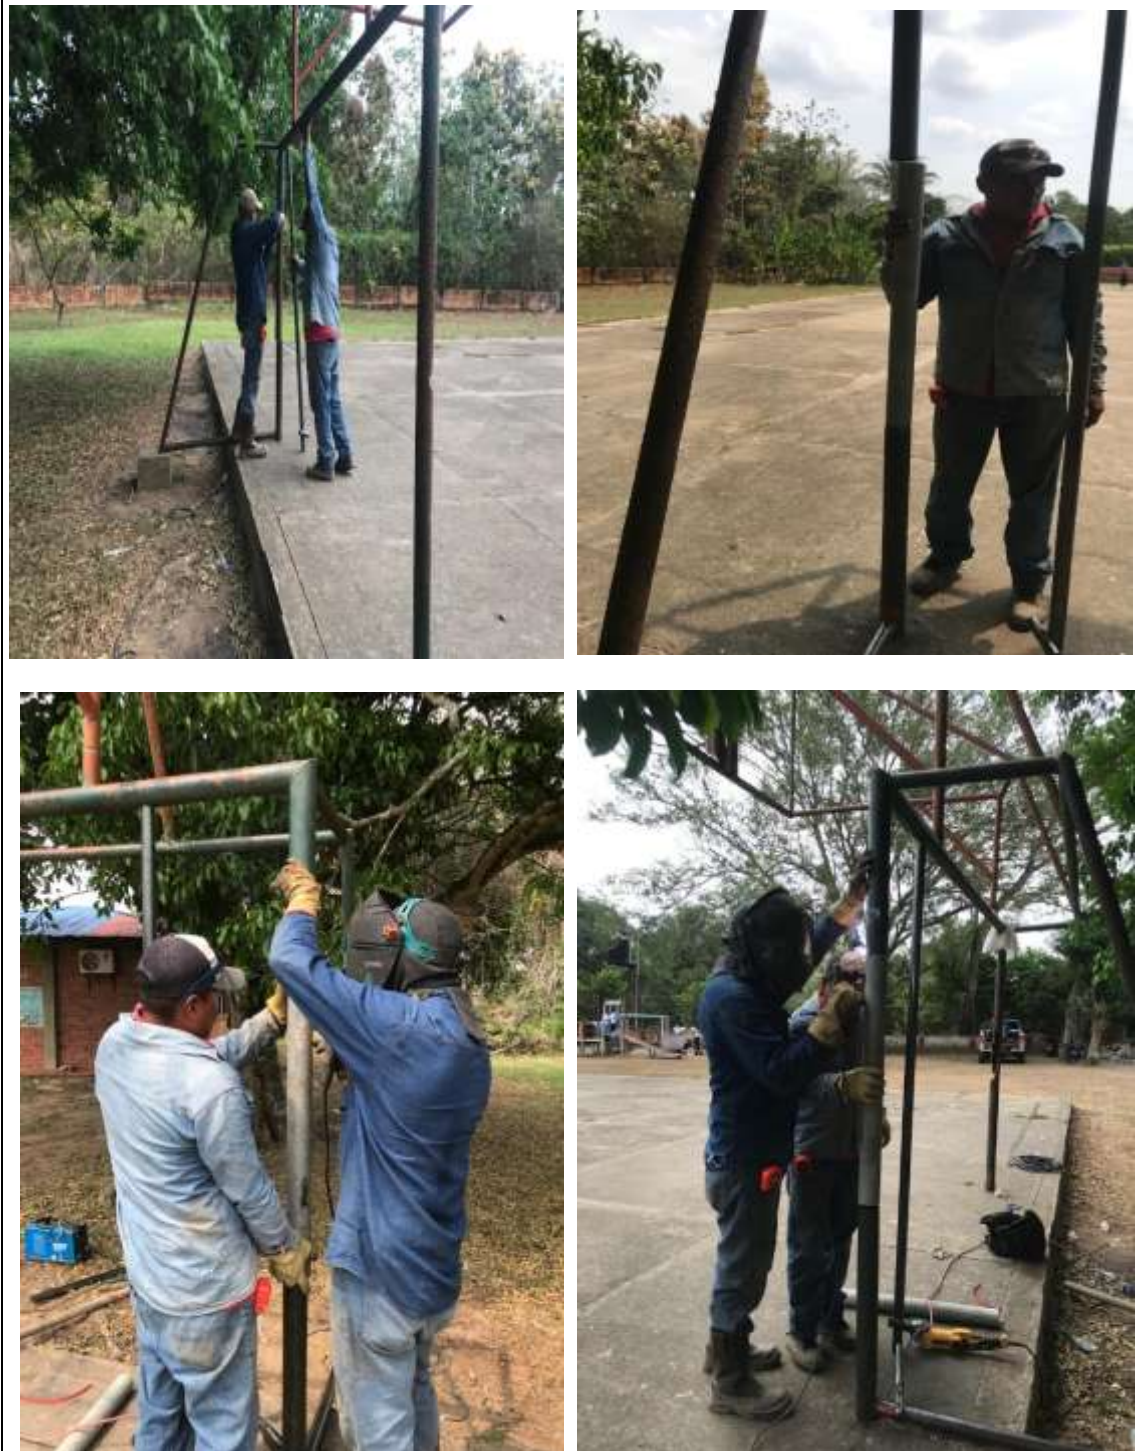
Foto 2: se corta con la pulidora los tubos averiados, se mide y luego se soldan los nuevos tubos, una vez instalados se pulen con la pulidora para que el marco ya quede listo para pintar y de esta manera se arreglan los marcos de las canchas.

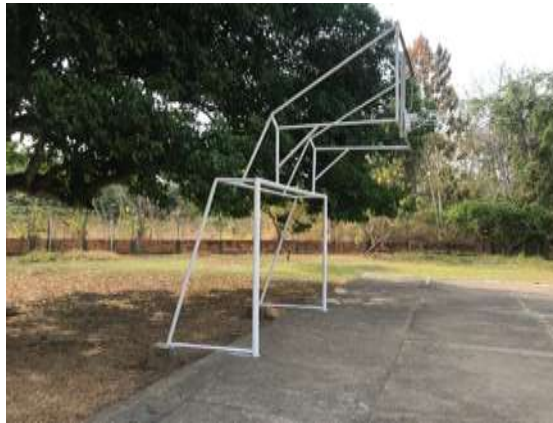
Foto 3: resultado final de la cancha ya con los nuevos tubos en los soportes faltantes y de una vez pintada con el color asignado.

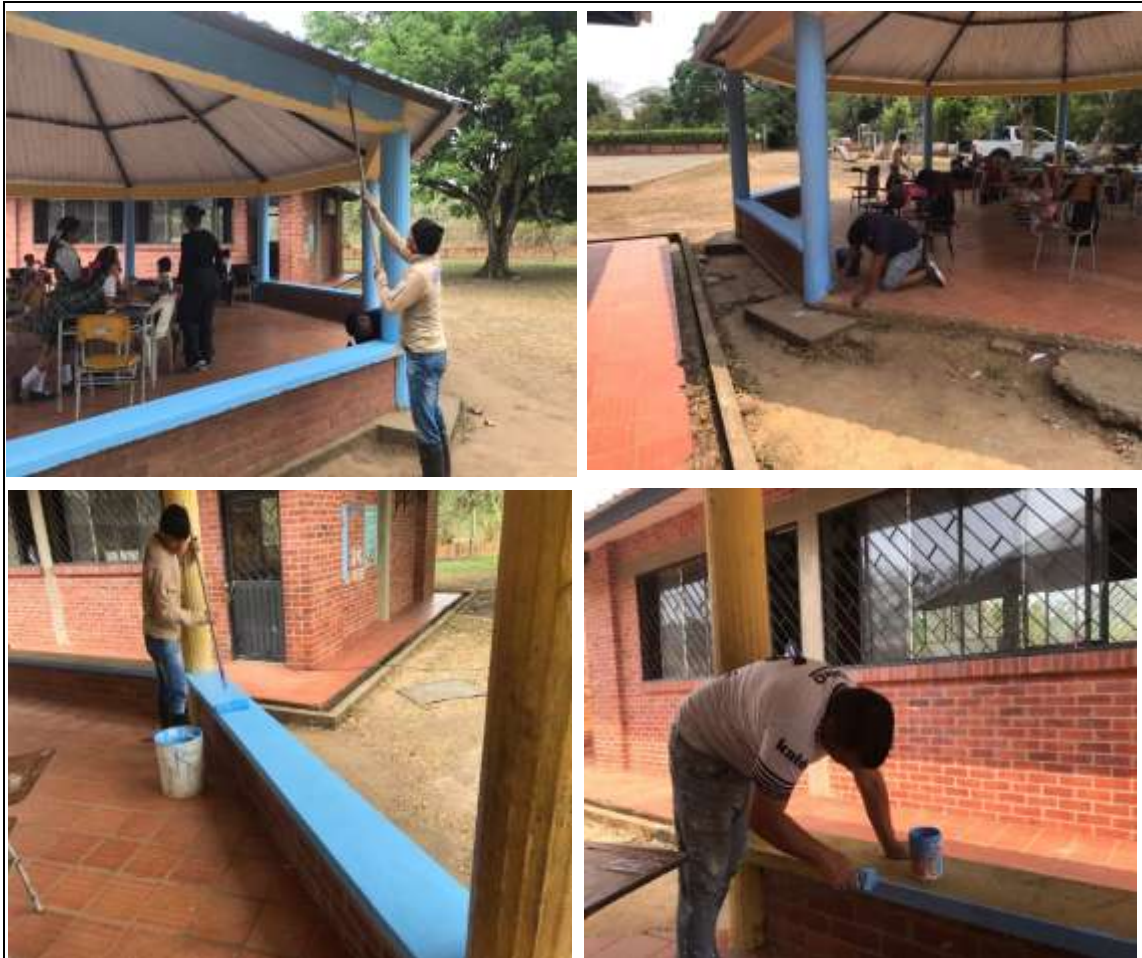
Foto 1: se aplica pintura tipo 2 a dos manos con brocha y rodillo de color azul claro a las partes externas e inferiores del kiosco.

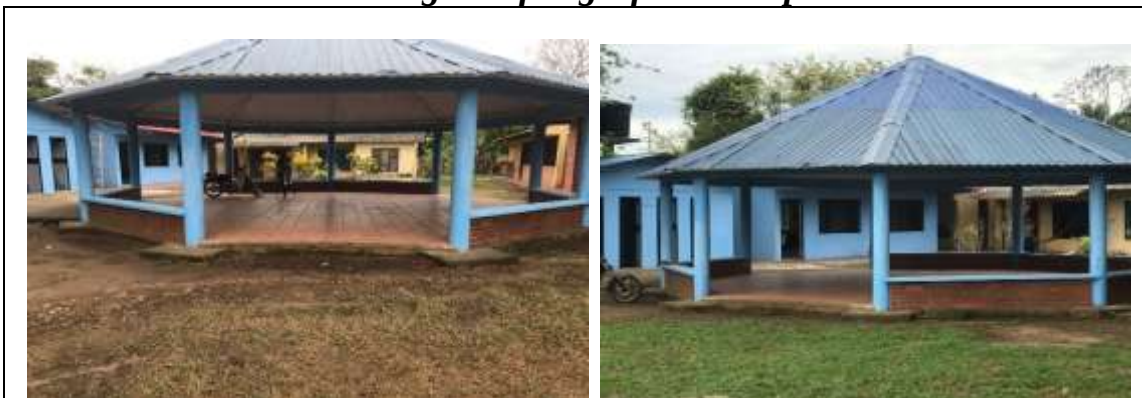
Foto 1: se puede evidenciar que el kiosco escolar esta sucio y descolorido, la pintura existente es de un tono amarillo donde en partes se evidencia la humedad.

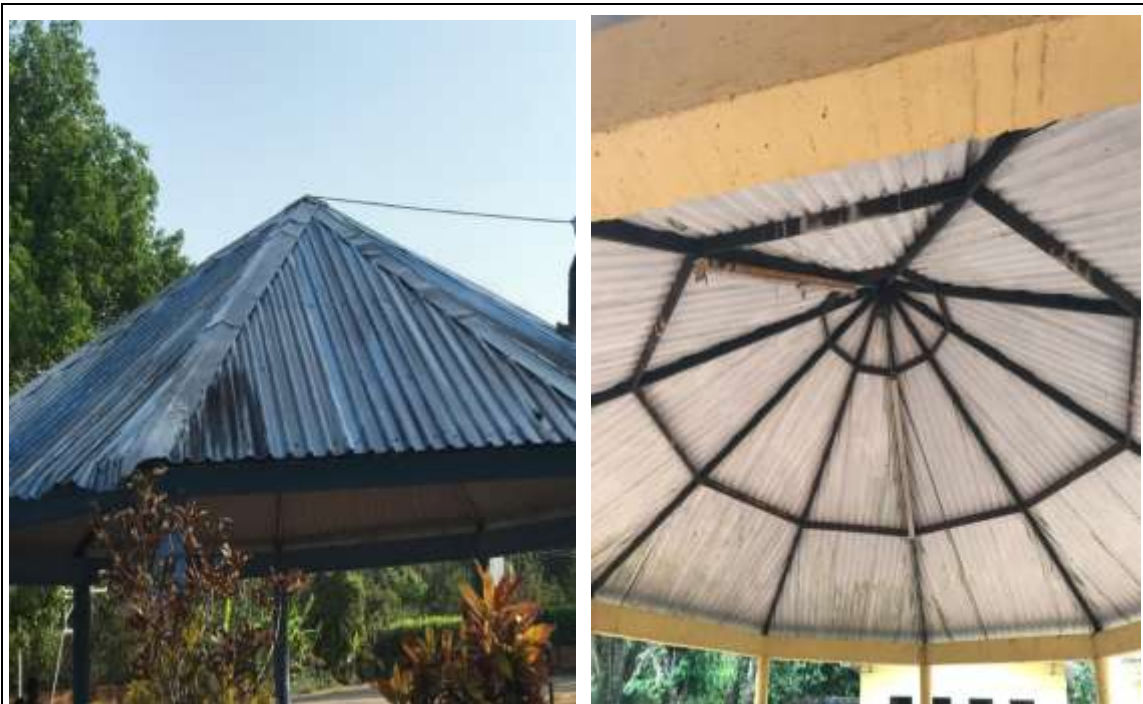
Foto 1: en las imágenes mostradas se puede evidenciar con claridad el estado del techo y lo sucio que estan, igual que los perfiles, el cual requiere de limpieza y pintura.

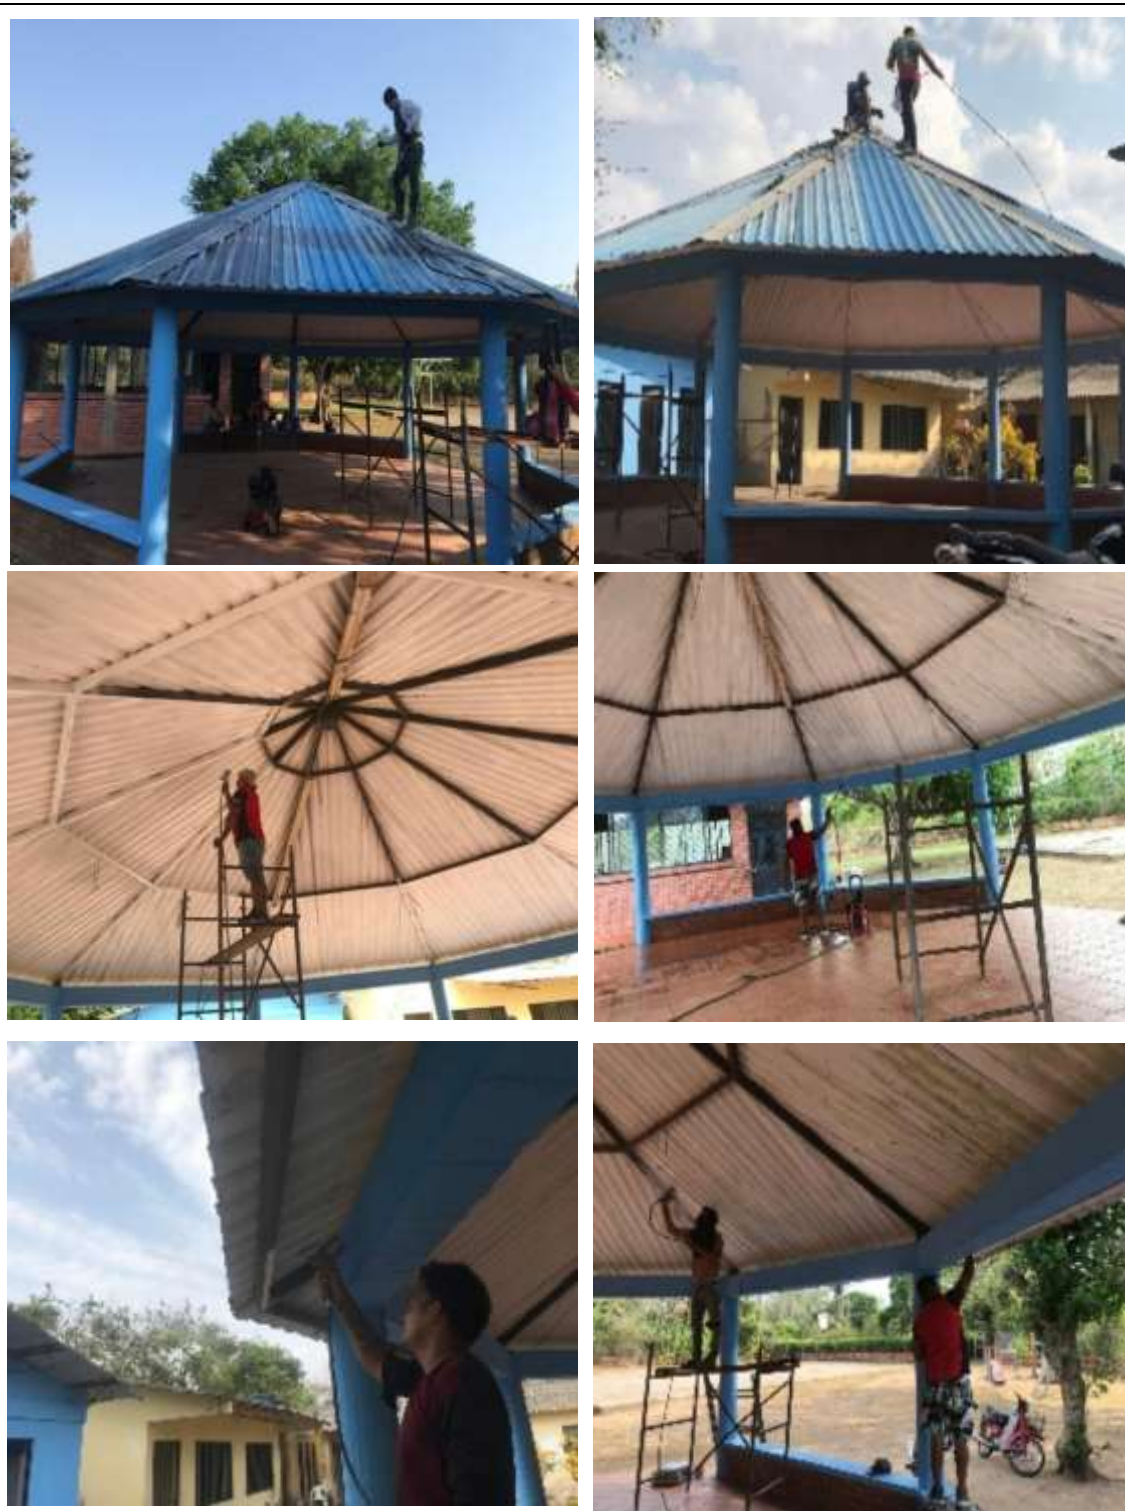
Foto 2: se hace limpieza, retiro de mugre y humedad a presión con la hidrolavadora, se aplica pintura a dos manos en aceite de color blanco al techo interior y los perfiles el azul mar al techo exterior, los dos colores se pintan con compresor y brocha en los remates para terminar los 76 metros cuadrados.

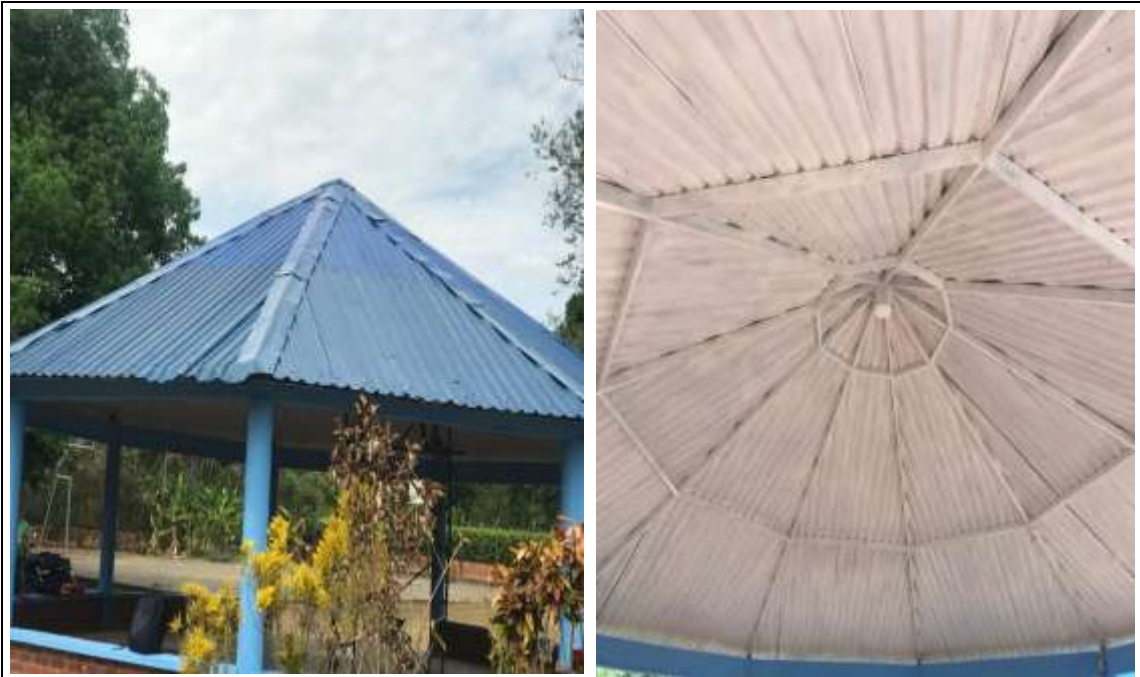
Foto 3: despues de limpiar, retirar la humedad y pintar queda como resultado el techo pintado de manera exterior e interior y los perfiles como rezan en la actividad.

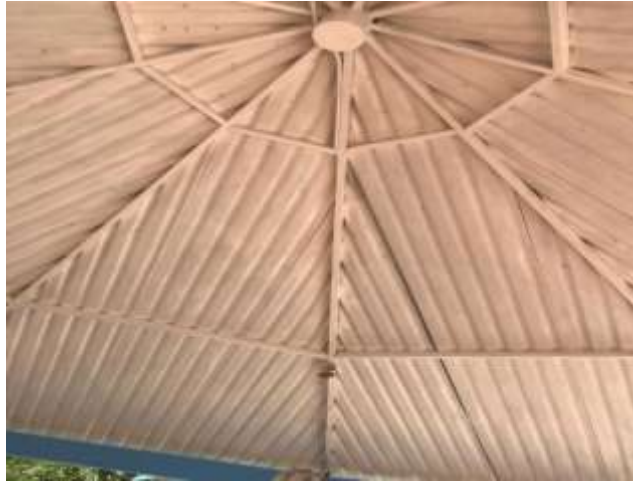
Foto 3: en la imagen se puede evidenciar que el kiosco escolar no tiene iluminacion , por lo tanto se quiere de la instalacion de las 3 lamparas led de 35 w para que quede en optimas condiciones de luz.

- Se instala un tubo de 2 metros para poder habilitar el flujo de energía, con su respectivo cable No 14.
- Se instalan las 3 cajas octogonales y las 3 rosetas chazadas a los perfiles con el taladro
- Se hace la instalación de las 3 lámparas led de 35 w en el kiosco y se encinta para evitar fugas de energía (para el desarrollo de estas actividades requerimos de tubo en PVC para luz, cable No 14, chazos, taladro, tornillo, cinta aislante.

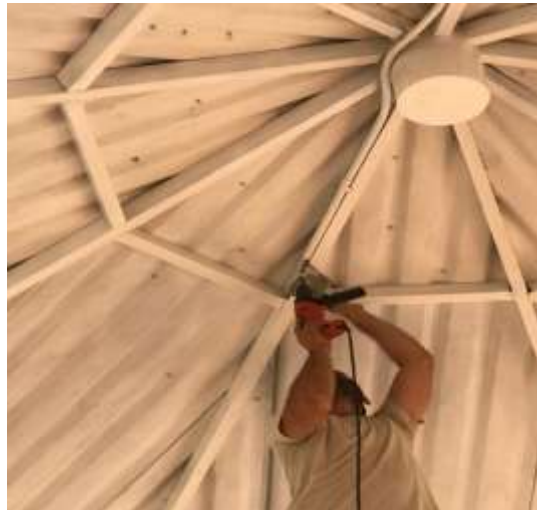
Foto 2: se mide la distancia para la instalacion del tubo, se perfora con el taladro para sujetarlo a los perfiles con abrazaderas metalicas , luego se encabla con cable No 14, se hacen los enpalmes en las cajas octogonales, se encinta y se instalan las rosetas a los perfiles con el taladro, se atornilla para que queden fijas y por ultimo se instalan las 3 lamparas led de 35 w.

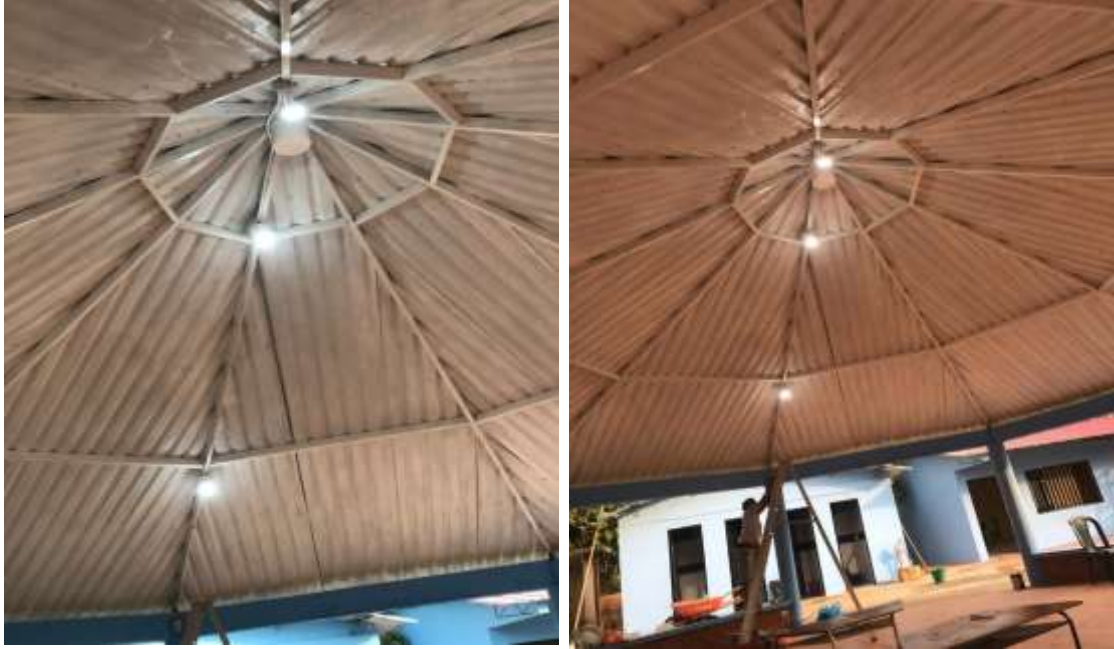
Foto 3: resultado final de la instalacion de las 3 lamparad led de 35 w, dejando iluminado el kiosco escolar .
