CONSORCIO **SG VIAL 25**

# **REPORTE DE ACCIDENTES**

**MARZO DE 2026**

**ADMINISTRACIÓN VIAL DE LAS  
CARRETERAS A CARGO DE LA  
TERRITORIAL SANTANDER - AMV G4  
CONTRATO No. 1535 DE 2025**

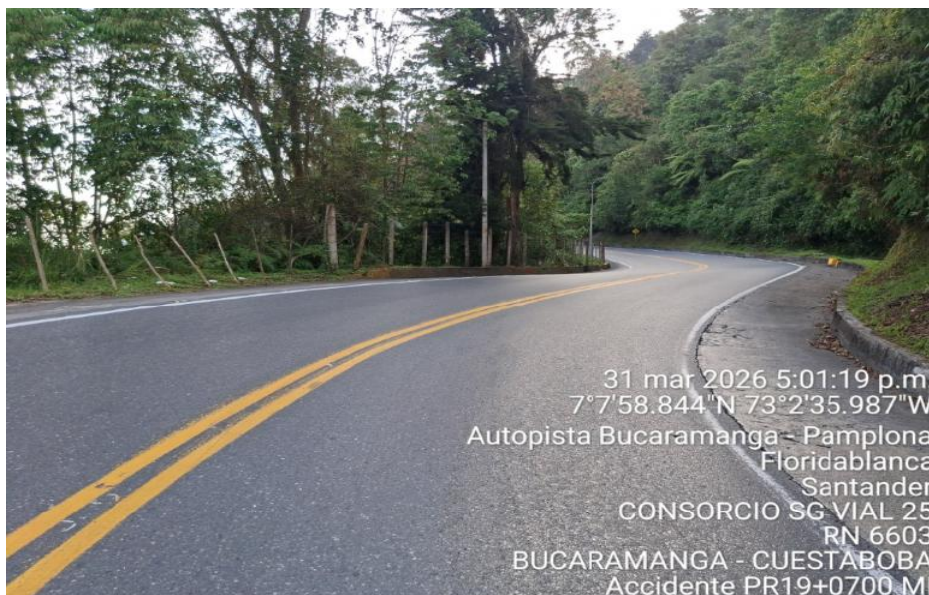
**Fotografía, PR19+0700, Sentido Pamplona - Bucaramanga, Panorámica del sitio del accidente**

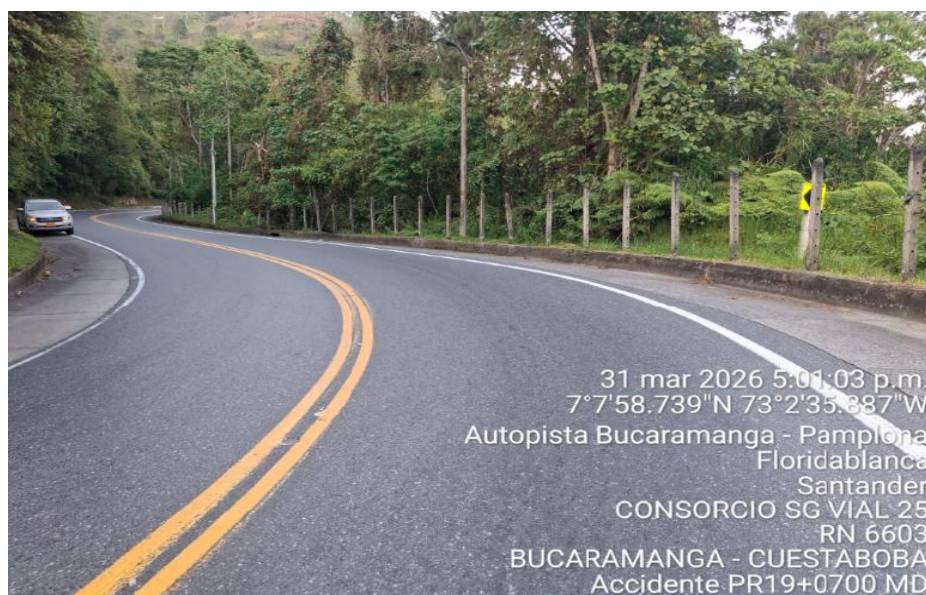
**Fotografía, PR19+0700, Sentido Bucaramanga - Pamplona detalle del sitio del accidente**

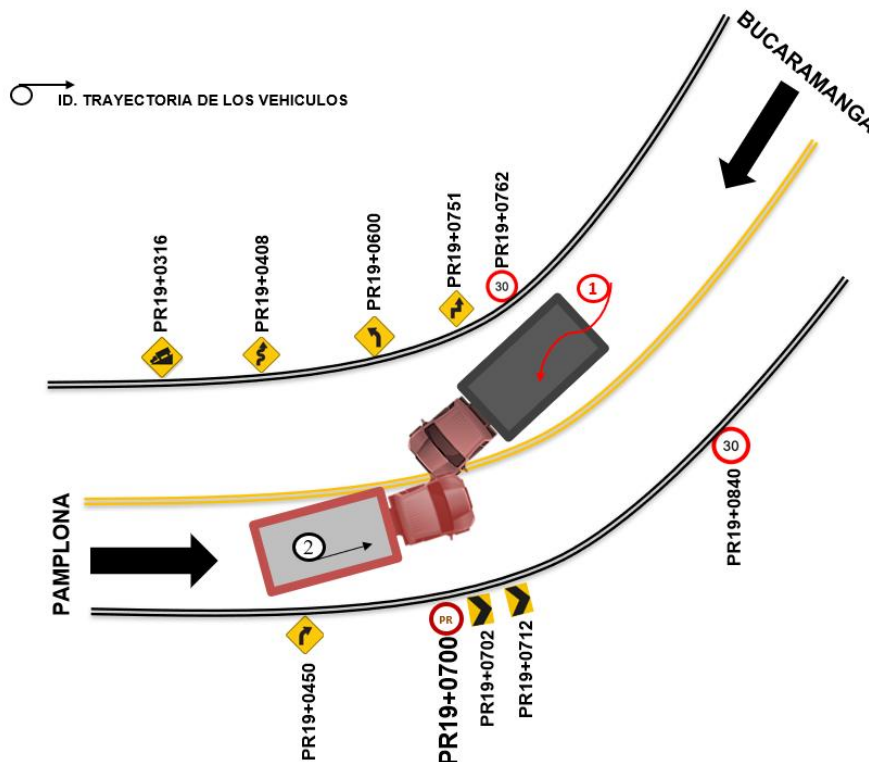
### 6.2. BOSQUEJO DE LA ESCENA DEL ACCIDENTE POR LA ADMINISTRACIÓN VIAL

- Posibles Causas: Presunta impericia en el manejo, Invasión del carril y choque.

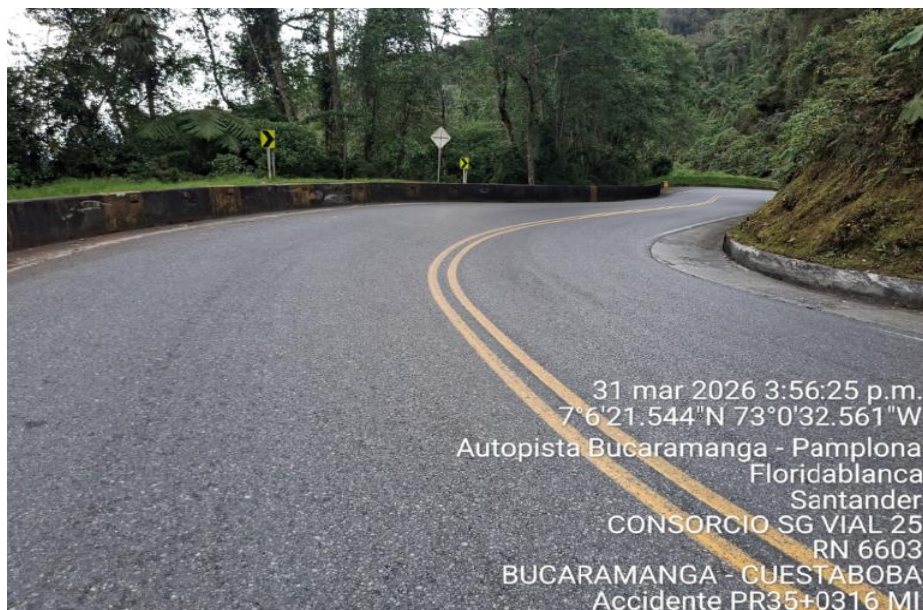
**Fotografía, PR35+0316, Sentido Pamplona - Bucaramanga, Panorámica del sitio del accidente**

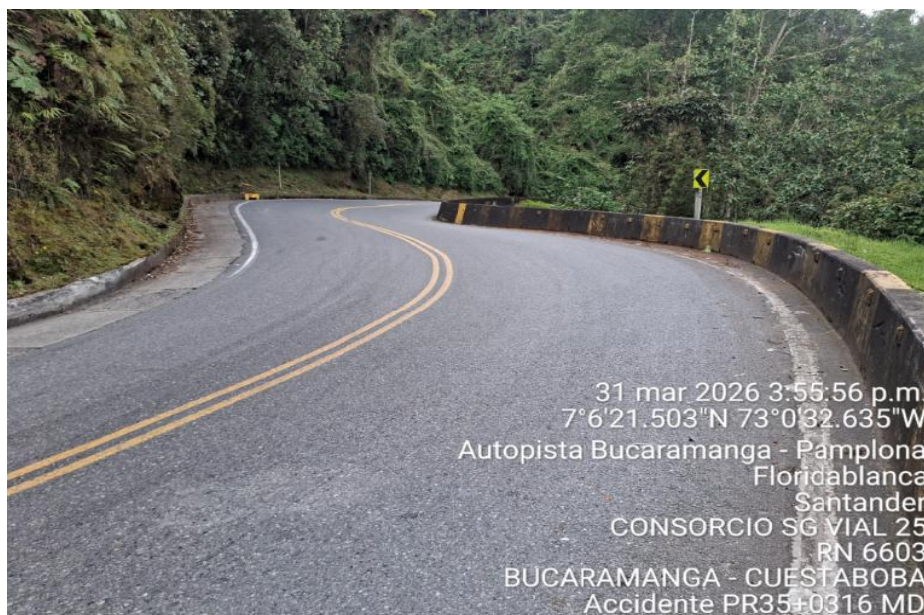
**Fotografía, PR35+0316, Sentido Bucaramanga - Pamplona detalle del sitio del accidente**

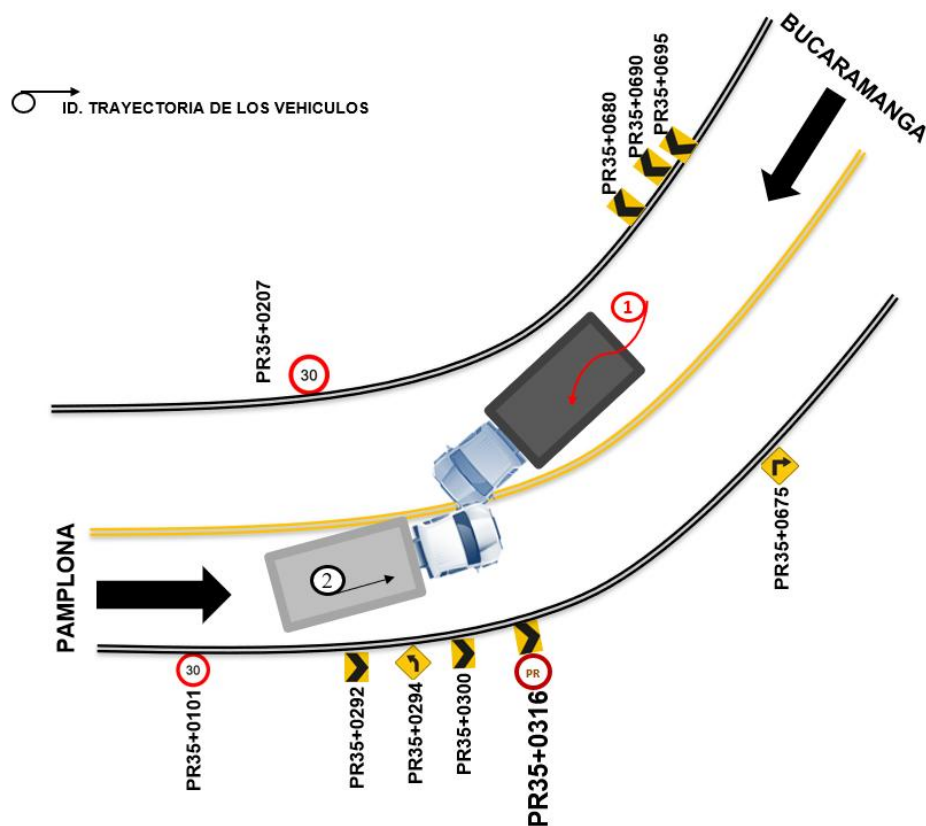
##### 6.2. BOSQUEJO DE LA ESCENA DEL ACCIDENTE POR LA ADMINISTRACIÓN VIAL

- Posibles Causas: Presunta impericia en el manejo, Invasión del carril y choque.

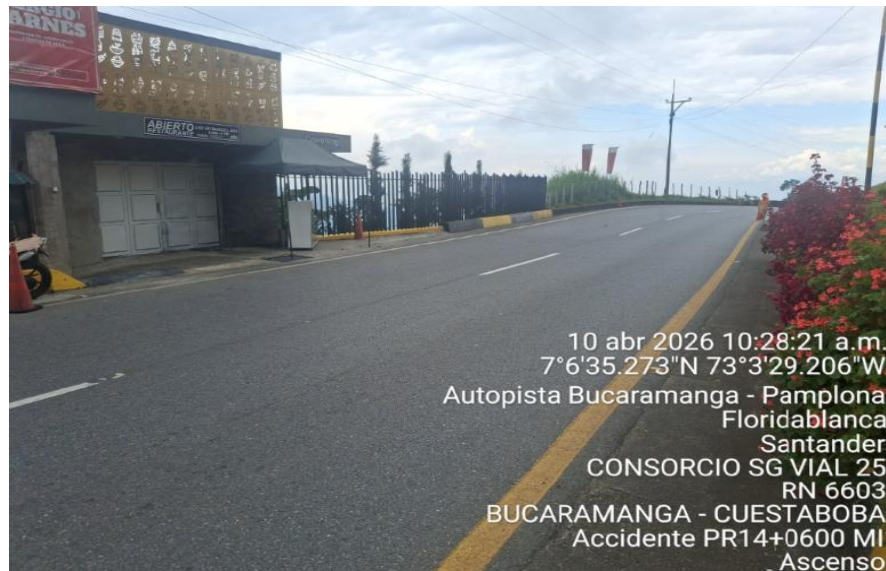
Fotografía, PR14+0600, Sentido Pamplona - Bucaramanga, Panorámica del sitio del accidente

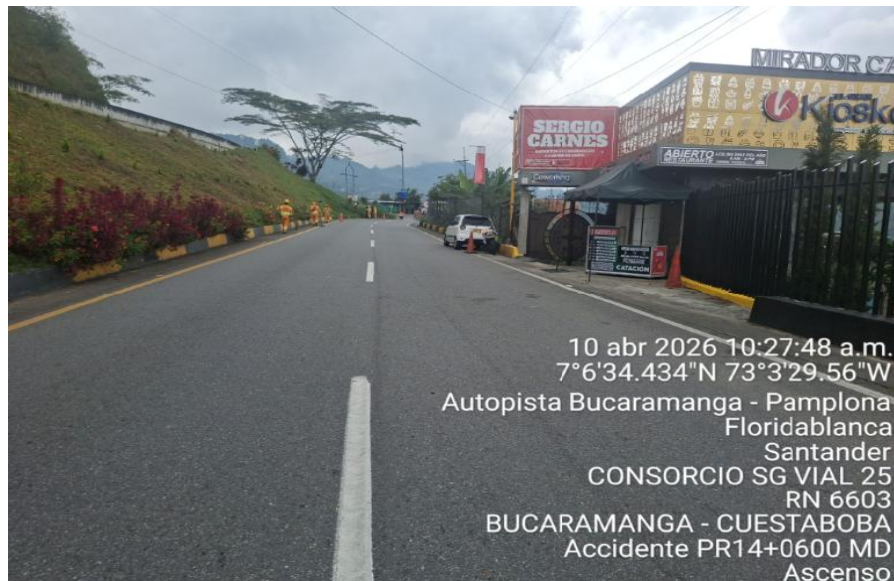
Fotografía. PR14+0600, Sentido Bucaramanga - Pamplona detalle del sitio del accidente

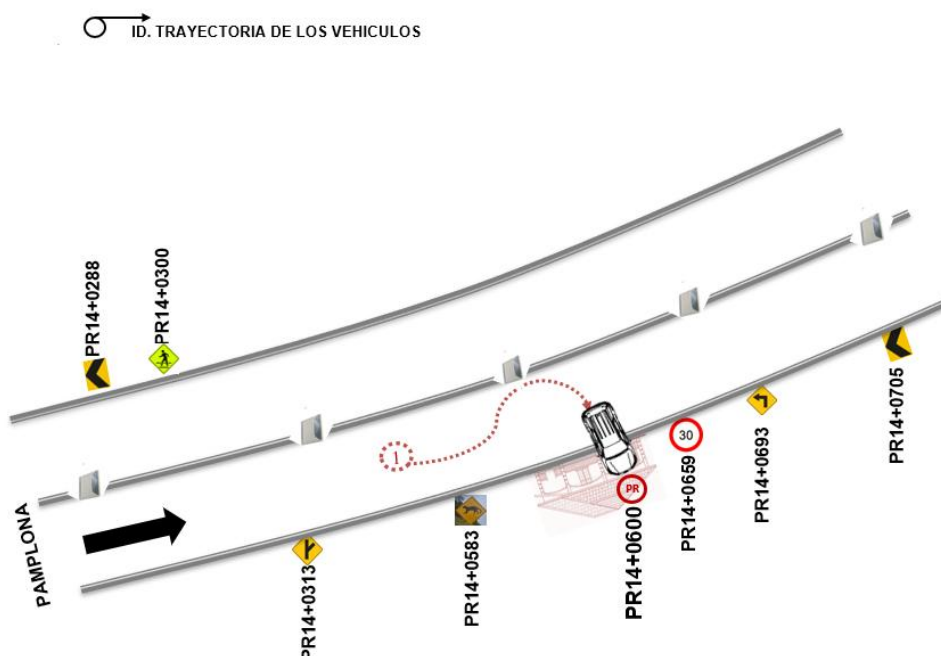
### 6.2 BOSQUEJO DE LA ESCENA DEL ACCIDENTE POR LA ADMINISTRACIÓN VIAL

- Posibles Causas: Presuntamente microsueño, Choque

El siniestro ocurrido en el PR14+0600 margen derecho, calzada ascendente de la vía Bucaramanga – Cuestaboba, Ruta Nacional 6603, se atribuye presuntamente a un microsueño por parte del conductor, descartando deficiencias en la infraestructura vial como causa del evento. Cabe resaltar que, al momento del accidente, el tramo Bucaramanga - Pamplona en dicho punto de referencia contaba con pavimento y señalización en óptimas condiciones, cumpliendo con los estándares de seguridad y transitabilidad requeridos.

- Es imperativo que los conductores optimicen su capacidad de anticipación ante riesgos en curvas y aseguren un dominio constante de la trayectoria del vehículo. Se exhorta a gestionar adecuadamente los periodos de descanso para evitar siniestros derivados de fallas humanas, como los microsueños, actuando de forma preventiva ante cualquier señal de cansancio.

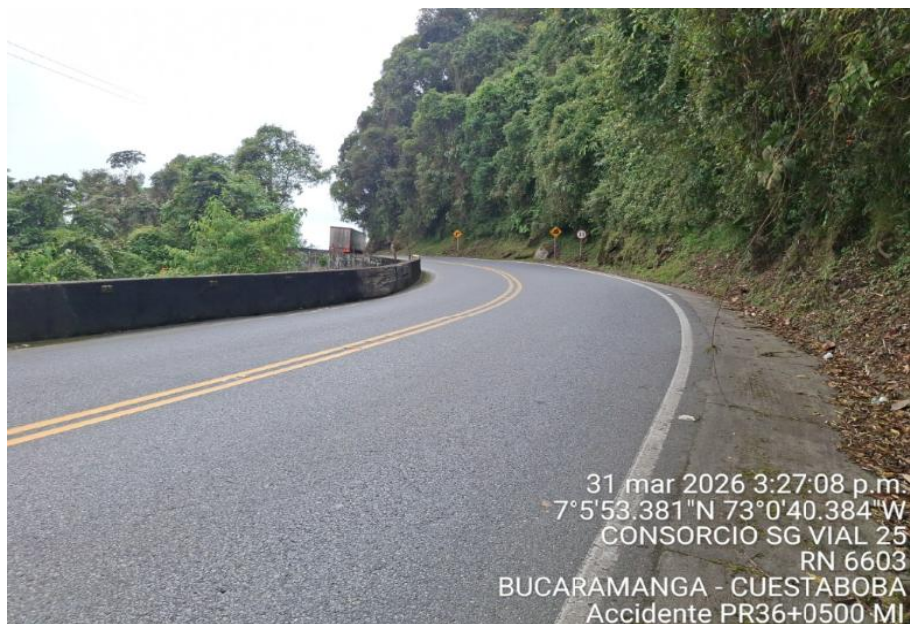
**Fotografía, PR36+0500, Sentido Pamplona - Bucaramanga, Panorámica del sitio del accidente**

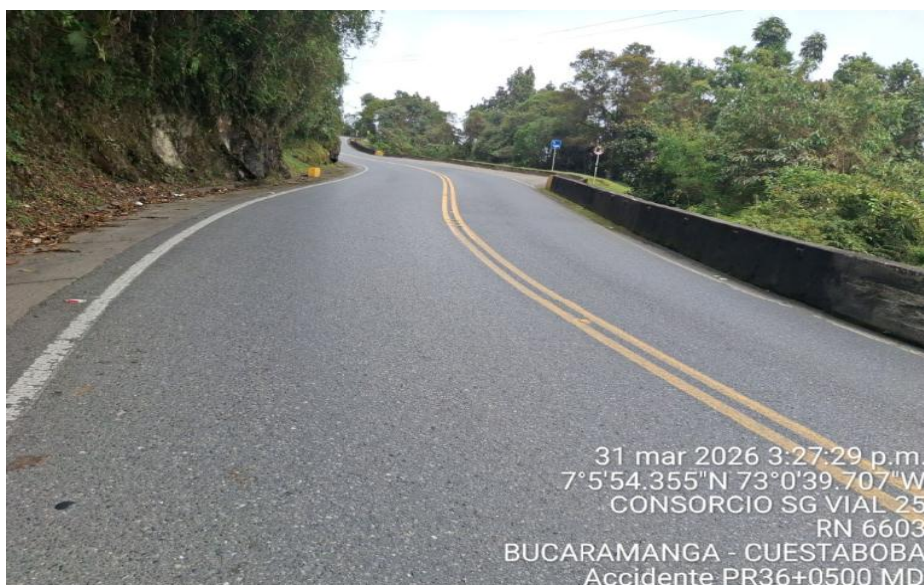
**Fotografía, PR36+0500, Sentido Bucaramanga - Pamplona detalle del sitio del accidente**

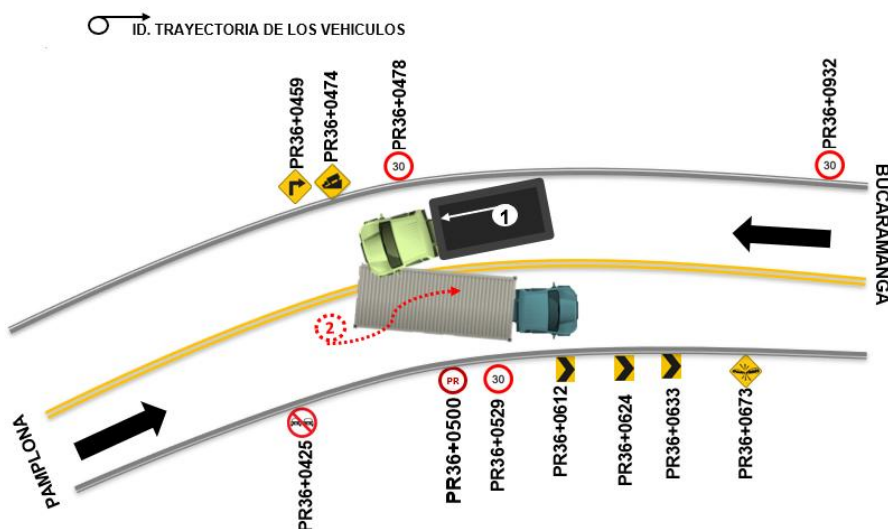
### 6.2. BOSQUEJO DE LA ESCENA DEL ACCIDENTE POR LA ADMINISTRACIÓN VIAL

- Posibles Causas: Presunta impericia en el manejo, Invasión del carril y choque.

Se concluye que el siniestro vial ocurrido en el PR36+0500 de la vía Bucaramanga – Pamplona, RN 6603 fue producto de una falla operacional asociada a la impericia en el manejo por parte del conductor del tractocamión de placas TTS-470. Tras la inspección de campo, se determinó que la infraestructura vial presenta condiciones óptimas de transitabilidad, con superficie de rodadura y señalización horizontal y vertical en buen estado; por lo tanto, el evento es ajeno al estado de la vía y se atribuye exclusivamente a factores externos relacionados con la operación del vehículo.

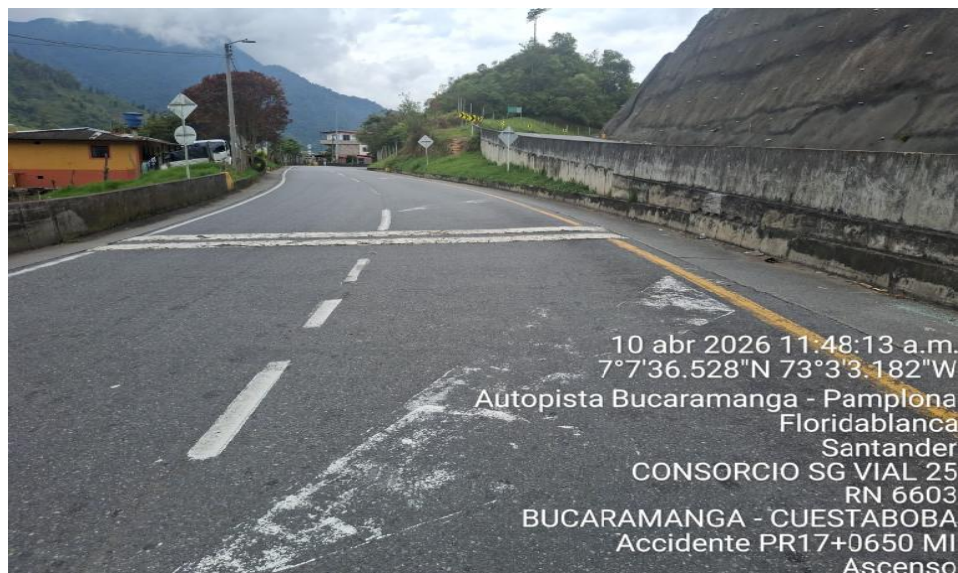
Fotografía, PR17+0650, Sentido Pamplona - Bucaramanga, Panorámica del sitio del accidente

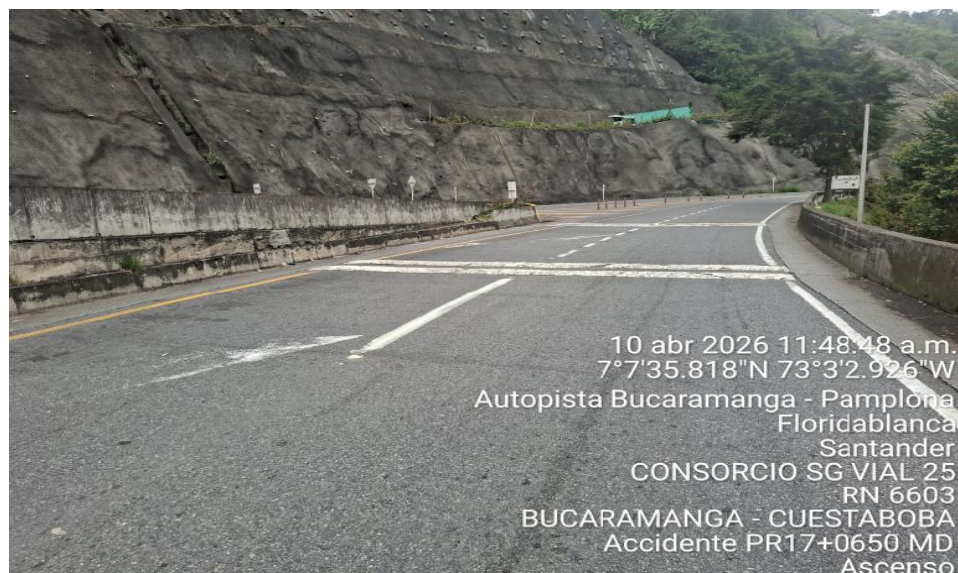
Fotografía, PR17+0650, Sentido Bucaramanga - Pamplona detalle del sitio del accidente

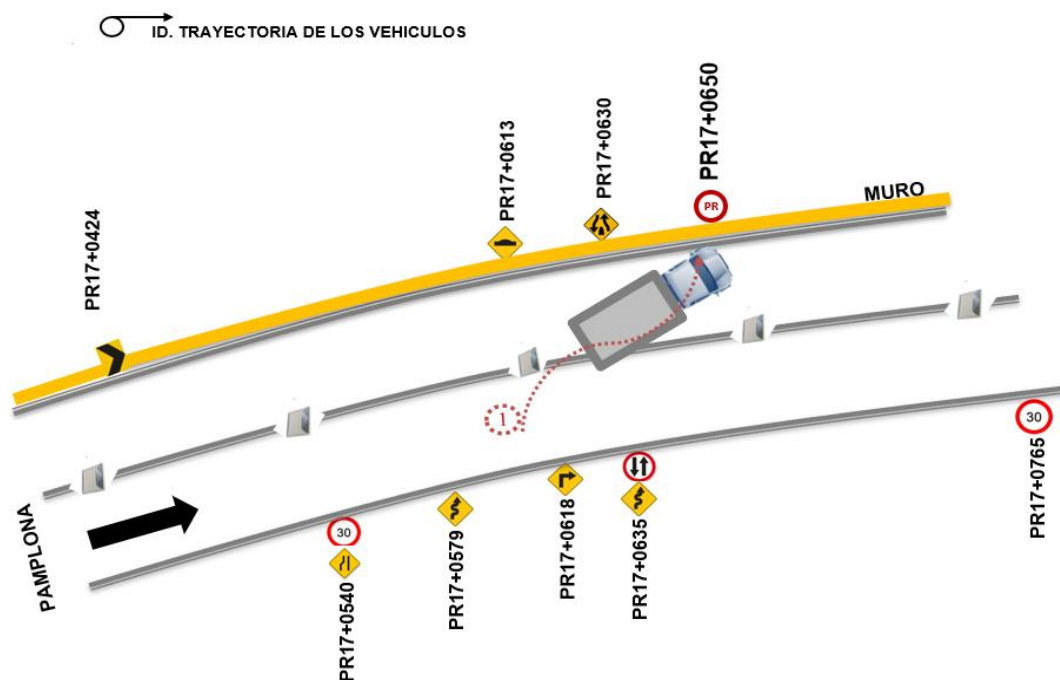
### 6.2 BOSQUEJO DE LA ESCENA DEL ACCIDENTE POR LA ADMINISTRACIÓN VIAL

- Posibles Causas: Presuntamente fallas mecánicas, Choque

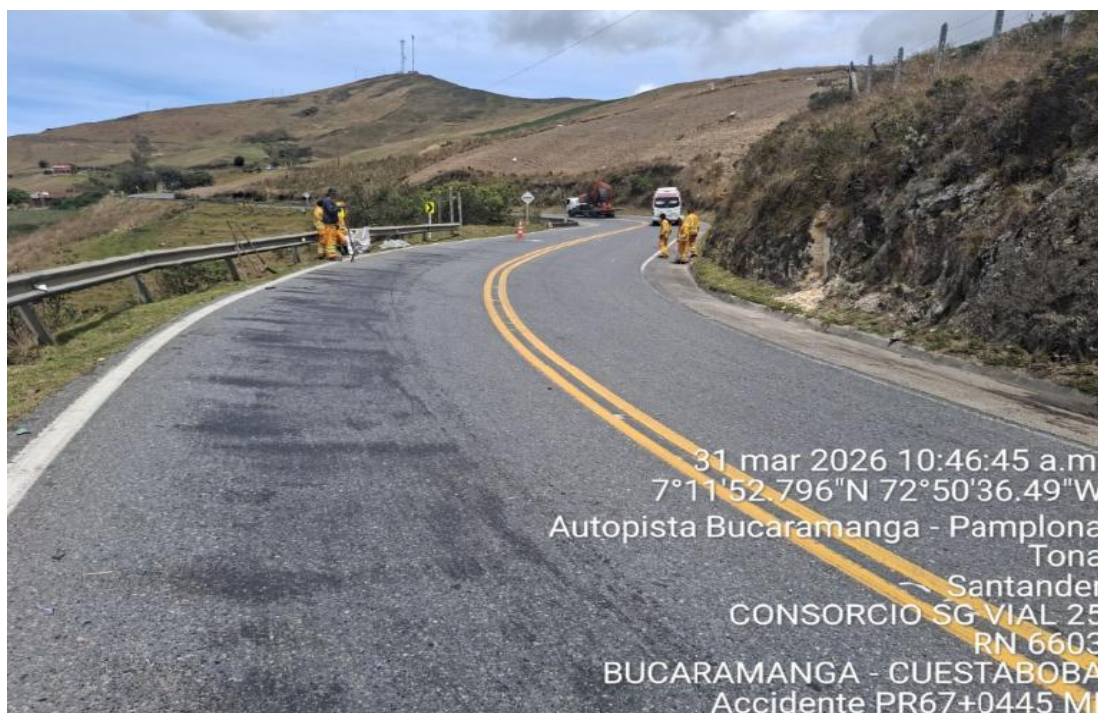
**Fotografía, PR67+0445, Sentido Pamplona - Bucaramanga, Panorámica del sitio del accidente**

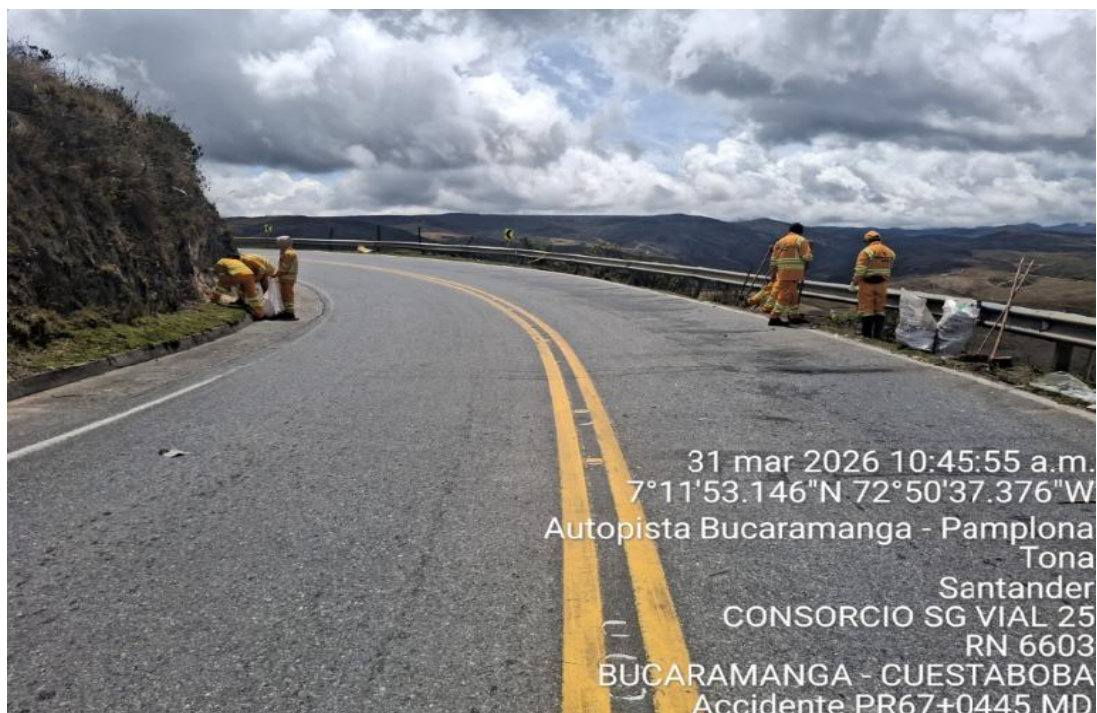
Fotografía, PR67+0445, Sentido Bucaramanga - Pamplona detalle del sitio del accidente

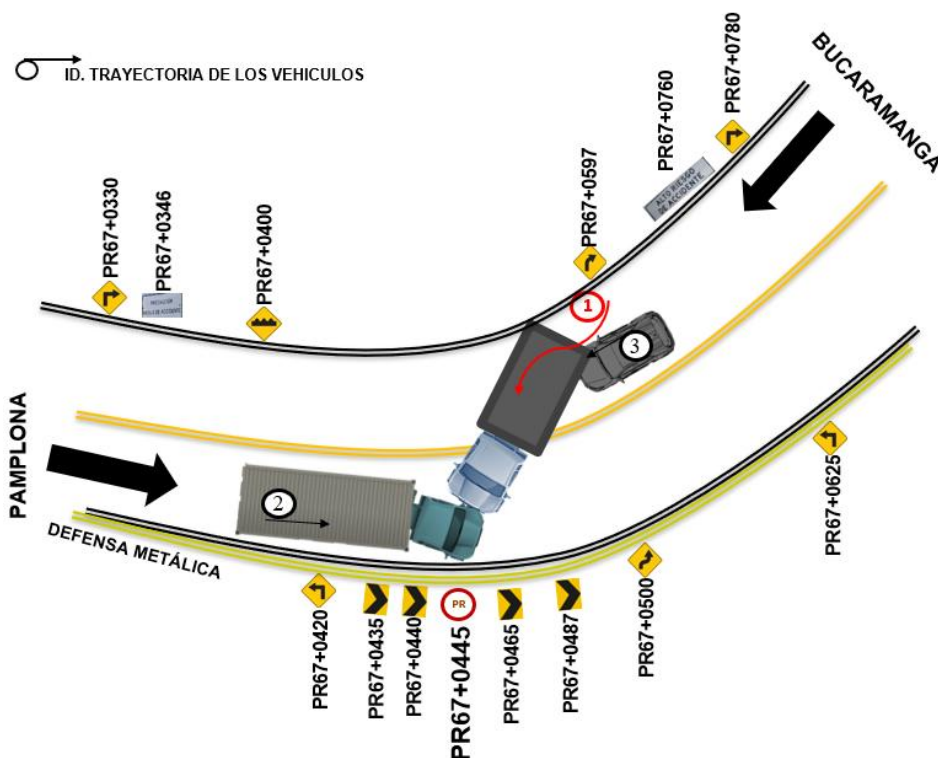
### 6.2. BOSQUEJO DE LA ESCENA DEL ACCIDENTE POR LA ADMINISTRACIÓN VIAL

- Posibles Causas: Presuntamente adelantar en zona prohibida, Invasión del carril y choque.

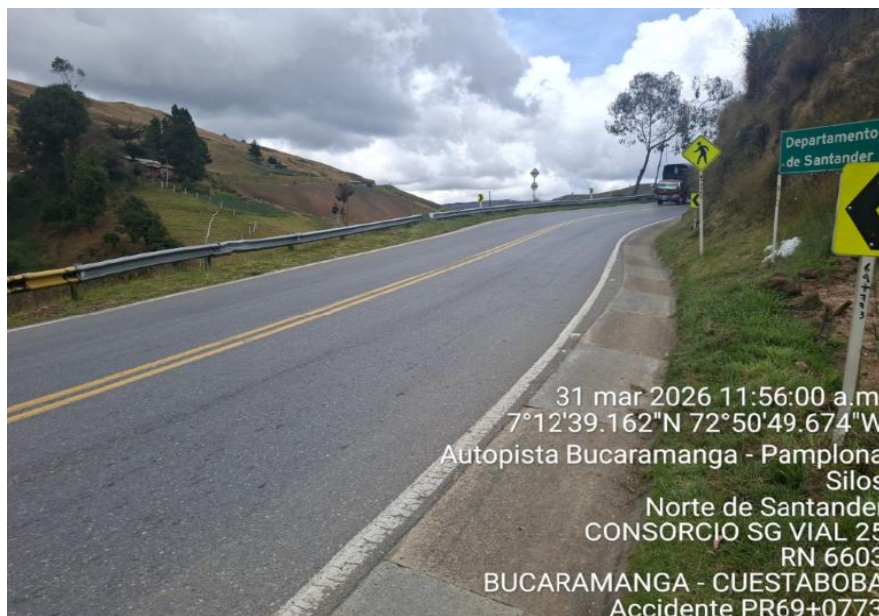
**Fotografía, PR69+0773, Sentido Pamplona - Bucaramanga, Panorámica del sitio del accidente**

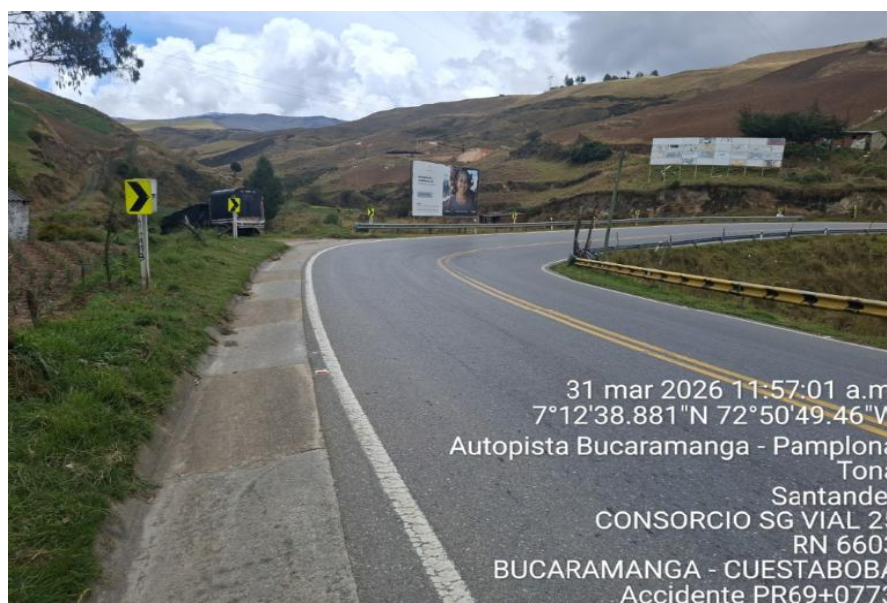
**Fotografía, PR69+0773, Sentido Bucaramanga - Pamplona detalle del sitio del accidente**

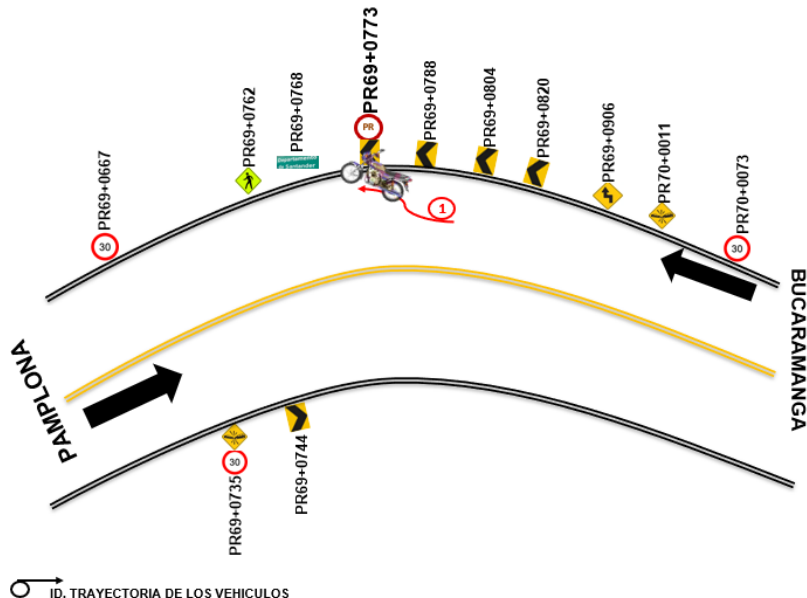
### 6.2. BOSQUEJO DE LA ESCENA DEL ACCIDENTE POR LA ADMINISTRACIÓN VIAL

- Posibles Causas: Presuntamente impericia en el manejo, caída de ocupante.
