## **INFORME DE SUPERVISION TRIMESTRAL AL CONVENIO VEJ 022-2022 INVÍAS 1559 DE 2022 ANI – INVÍAS**

A continuación, se rinde el informe entre los meses de enero, febrero, marzo de 2025, del componente técnico en el marco del convenio ANI No.VEJ-022 INVÍAS 1559 DE 2022 "Corredor vial Bogotá Villavicencio"

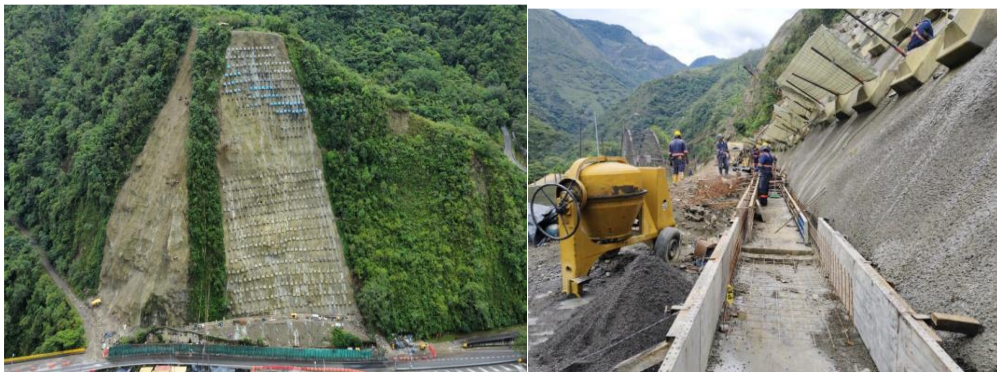
Durante el mes de enero se avanzó en la ejecución de actividades asociadas al sistema de estabilización del talud en el PR 56+900, entre las cuales se destacan:

- Ejecución de 3.405 metros lineales de perforación para anclajes.
- Realización de 4 unidades de inyección en el talud de prueba.
- Excavación de 5,35 m<sup>3</sup> de material para la conformación de la zanja de coronación.
- Fundida de 23,8 ML de zanja de coronación.
- Instalación de 32 unidades de malla tipo Q4, cubriendo 432 m<sup>2</sup>.
- Fundida de 18 dados de concreto, con un volumen total de 10 m<sup>3</sup>.
- Instalación de 404 lloraderos para drenaje superficial.
- Lanzado de 364 m<sup>3</sup> de concreto en el talud 1 para protección superficial.

Durante el mes de febrero se continuó con la ejecución de las actividades de estabilización del talud en el PR 56+900, evidenciándose avances importantes en los sistemas de anclaje y protección del talud.

- Ejecución de 4.430 metros lineales de perforación para anclajes.
- Instalación de 133 unidades de inyección en el talud No. 2.
- Instalación de 15 unidades de malla Q4, cubriendo 202 m<sup>2</sup>.

- Liberación de 59 dados de concreto con un volumen de 45 m<sup>3</sup>.
- Fundida de 79 dados de concreto con un volumen total de 47 m<sup>3</sup>.
- Instalación de 97 lloraderos para drenaje.
- Lanzado de 88 m<sup>3</sup> de concreto para revestimiento del talud.

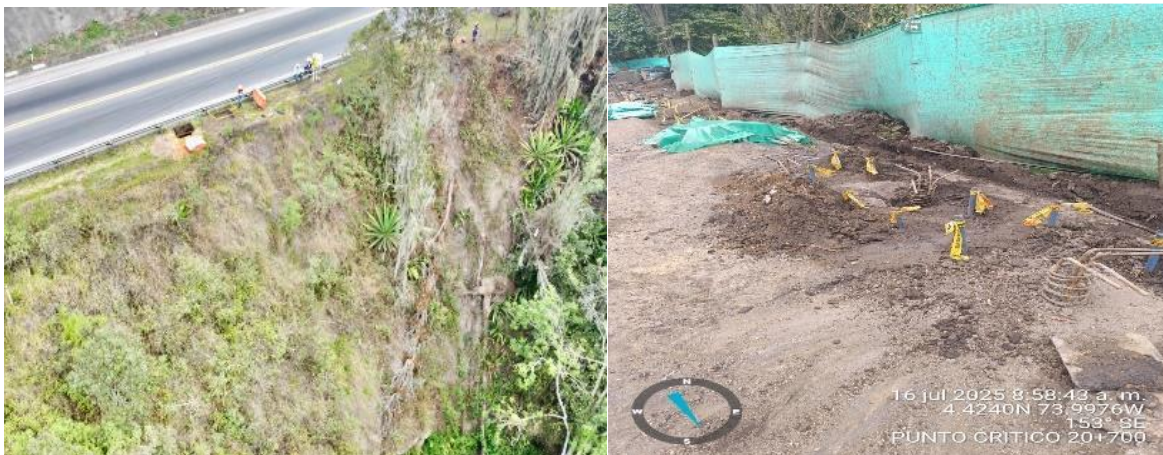
#### **PR 20+700**

Se realizaron apiques exploratorios con el fin de verificar la presencia de la zarpa de la estructura existente.

Durante esta actividad se identificó la presencia de tuberías y un anclaje, por lo que se ampliaron las excavaciones para verificación detallada. No se identificaron anclajes adicionales que afectaran los diseños estructurales del proyecto.
