## **INFORME DE SUPERVISION TRIMESTRAL AL CONVENIO VEJ 022-2022 INVÍAS 1559 DE 2022 ANI – INVIAS**

A continuación, se rinde el informe entre los meses de abril, mayo, junio de 2025, del componente técnico en el marco del convenio ANI No.VEJ-022 INVIAS 1559 DE 2022 "Corredor vial Bogotá Villavicencio"

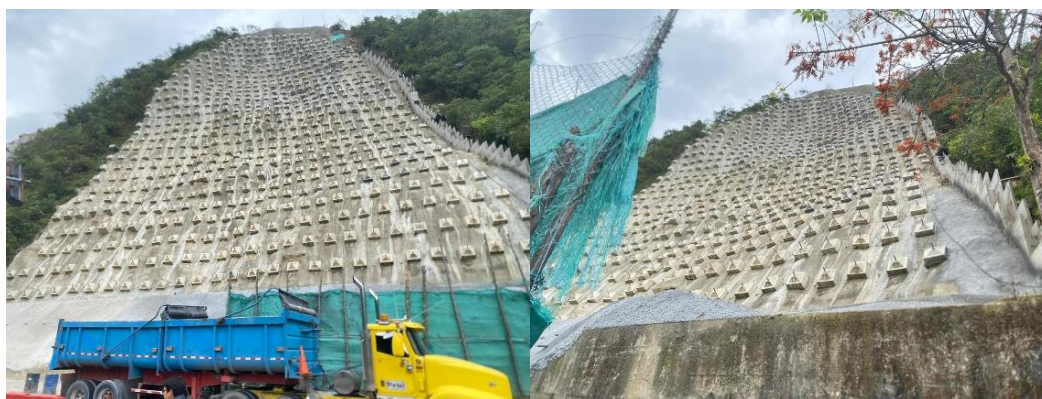
Durante la semana comprendida entre el 20 y el 26 de junio de 2025, la interventoría realizó el acompañamiento y supervisión a las actividades de fundición del canal inferior, verificando que su ejecución se desarrollara conforme a los planos y especificaciones técnicas del diseño aprobado.

Seguimiento y liberación de la instalación de formaletas para la fundición del canal inferior, verificando su correcta alineación y estabilidad.

Verificación de la dosificación del concreto estructural, confirmando que la mezcla empleada cumpliera con los requisitos técnicos definidos en el diseño.

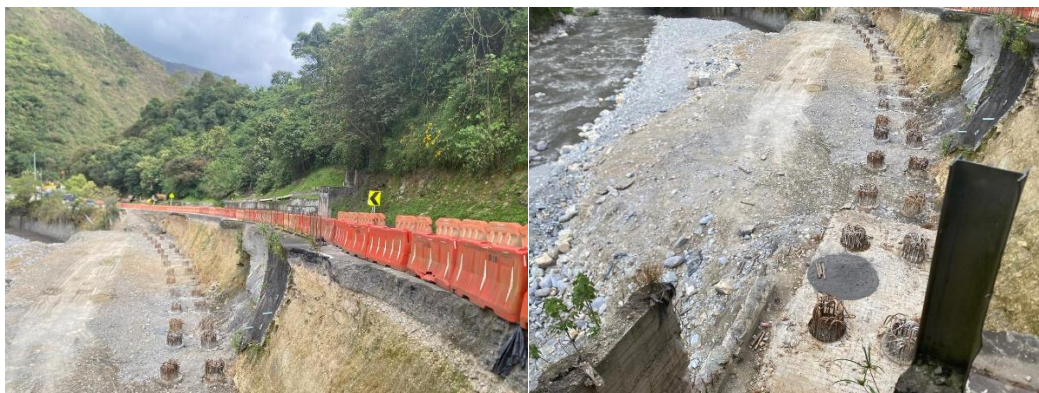
En el frente de obra ubicado en el PR 48+060, durante el periodo evaluado se continuó con las actividades relacionadas con la preparación de la cimentación profunda para la instalación de pilotes.

Continuación del proceso de perforación de la zarpa para pilotes, verificando en campo el diámetro de las excavaciones ejecutadas.

Avance en el armado de canastas de refuerzo correspondientes a los pilotes del Módulo 2, iniciándose el armado de la quinta canasta.

Supervisión del llenado de la plataforma para el posicionamiento de la piloteadora, realizando control visual del material empleado y del proceso de extendido y nivelación.
