## **INFORME DE SUPERVISION TRIMESTRAL AL CONVENIO VEJ 022-2022 INVÍAS 1559 DE 2022 ANI – INVIAS**

A continuación, se rinde el informe entre los meses de julio, agosto, septiembre de 2025, del componente técnico en el marco del convenio ANI No.VEJ-022 INVIAS 1559 DE 2022 "Corredor vial Bogotá Villavicencio"

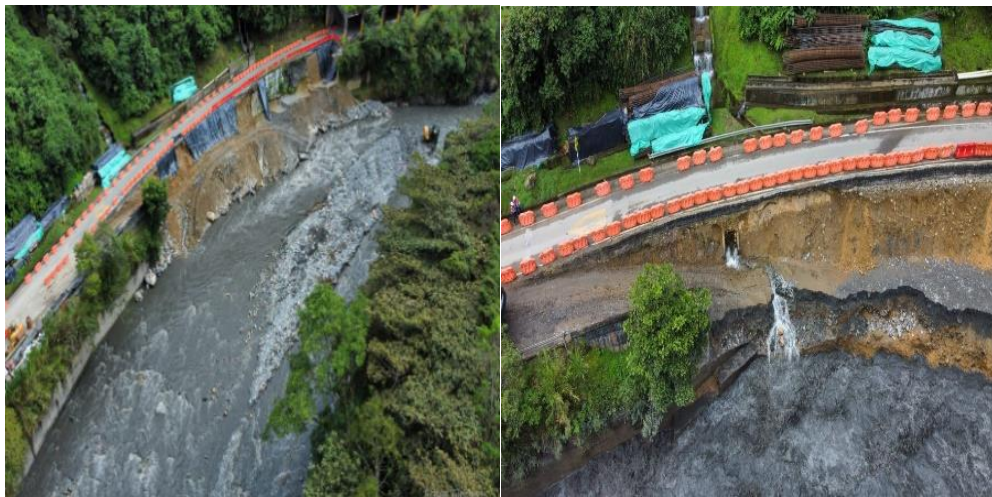
### **PR 48+060 julio-agosto-septiembre de 2025.**

En el kilómetro PR48+060 de la vía Bogotá–Villavicencio, se evidencia una afectación en la bancada que requiere intervención para su recuperación. El estado actual del sector muestra pérdida parcial del soporte vial, con señales visibles de inestabilidad en el terreno que comprometen la funcionalidad y seguridad de la vía en ese punto.

Los trabajos iniciaron en el mes de enero del presente año, con la conformación del Jarillón, en el mes de marzo de 2025 se lleva a cabo los trabajos de conformación de plataforma y actividades topográficas de marcación y replanteo de pilotes. En el mes de mayo de 2025, se continua con las actividades de reorganización y conformación nuevamente del Jarillón y de la plataforma a pesar de las condiciones climáticas. Durante el mes de junio de 2025, debido a las constantes y fuertes precipitaciones registradas en la zona y al consecuente incremento del nivel del cauce, se presentó la pérdida del jarillón conformado y de la plataforma, En el mes de julio de 2025 se llevó a cabo la conformación de dados en concreto con dimensiones de 1.20 m x 1.20 m x 1.20 m, con el propósito de generar la base estructural necesaria para la conformación y estabilización de la plataforma.

Para la atención adecuada de esta zona crítica, se ha estimado la necesidad de ejecutar obras de tipo geotécnico, estructural e hidráulico, orientadas a garantizar la estabilidad del talud, el manejo adecuado de aguas y la restauración de la sección vial.

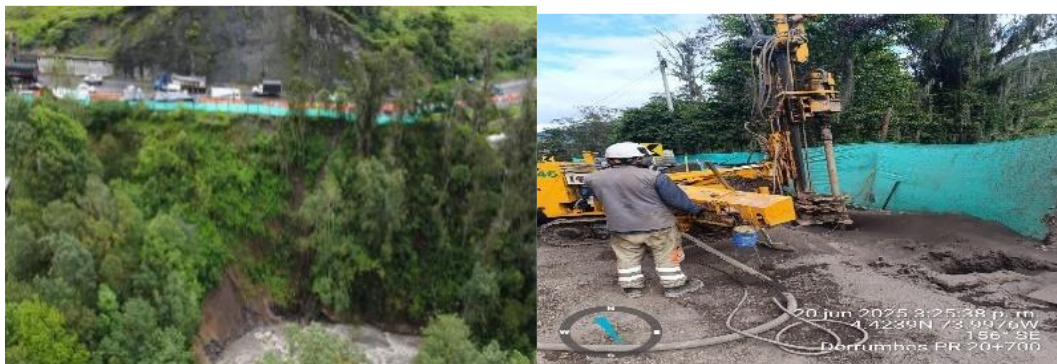
### **PR 20+700 julio-agosto-septiembre de 2025.**

El estado inicial del PR 20+700, se encuentra con afectación por socavación del río, se ha realizado seguimiento en el mes de febrero y se evidencia perdida de material del talud, adicionalmente se realiza apiques verificación de la zarpa, para el mes de marzo se realizó levantamiento topográfico de los linderos de la vía, y se llevó a cabo reunión PMT. En el mes de mayo de 2025 se realizó el acta de entorno y se inició con la implementación del PMT. Para el mes de junio se realizaron las perforaciones para micropilotes con el proceso completo de perforación, canasta y concreto. En el mes de

julio de 2025, en el PR 20+700, se dio inicio a la fundida de los micropilotes, cumpliendo con las especificaciones de diseño estructural. De manera paralela, se realizaron los ensayos correspondientes para el control de calidad del concreto, tales como muestreo de cilindros, con el fin de garantizar el cumplimiento de los parámetros técnicos establecidos en los diseños.
