# INFORME DE GESTION Y SEGUIMIENTO A LAS ACTIVIDADES EN EL MARCO DE LOS PROYECTOS DE INFRAESTRUCTURA DE TRANSPORTE

### INFORME EJECUTIVO Y DE SEGUIMIENTO AL CONVENIO VEJ 022-2022 INVÍAS 1559 DE 2022.

A continuación, se rinde el informe entre los meses de octubre, noviembre, diciembre de 2025, del componente técnico en el marco del convenio ANI No.VEJ-022 INVÍAS 1559 DE 2022 "Corredor vial Bogotá Villavicencio"

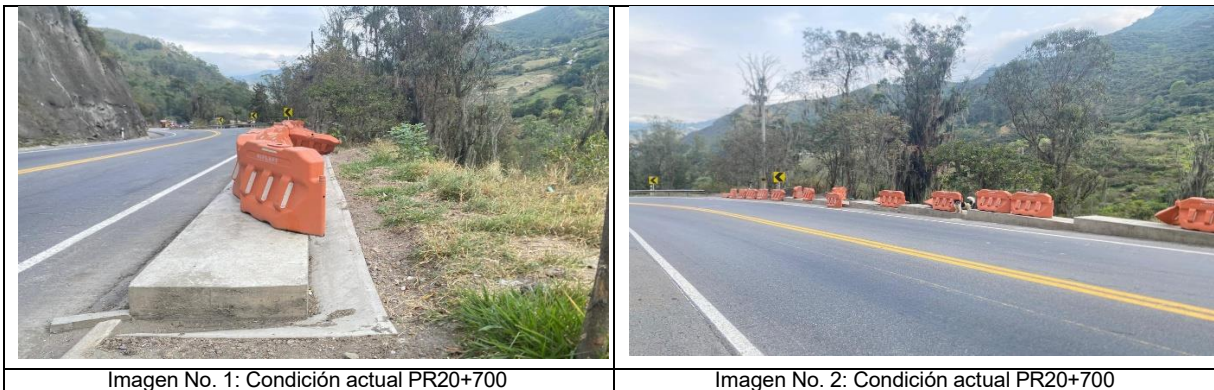
Este punto actualmente se encuentra finalizado. Tiene pendiente la entrega oficial de la obra por parte del contratista, lo cual se realiza por medio del acta de entrega y recibo definitivo. En este punto se recomienda a la Agencia Nacional de Infraestructura, brindar una especial atención teniendo en cuenta que su ejecución definitiva queda supeditada a la culminación de las 2 fases restantes, lo cual es imposible de desarrollar, en el entendido del alcance actual del contrato y convenio.

Imagen No. 1: Condición actual PR20+700

Imagen No. 2: Condición actual PR20+700

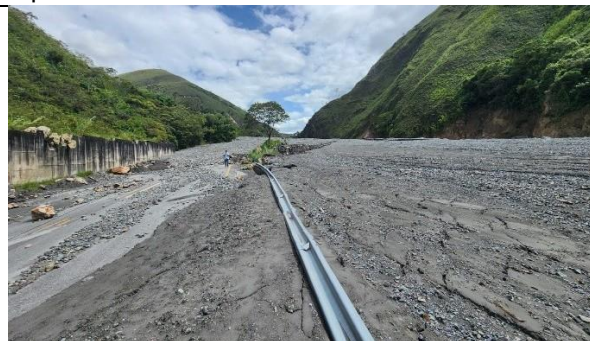
En este punto crítico las condiciones de la zona presentaban variaciones significativas, especialmente en lo que respecta al deterioro de la vía en la entrada a los túneles falsos, producto del desbordamiento y arrastre de material del cauce del río Negro, incluso dejando sedimentos de importante tamaño al interior de estos. Según la información suministrada, las condiciones presuntamente variaron con la creciente de los afluentes del 5 de junio de 2024, generándose la pérdida total de banca y el desbordamiento del río hasta los túneles falsos, encontrándose una gran cantidad de material desde el **PR46+000 hasta el PR46+760, aproximadamente**.

Imagen No. 3: Condición Inicial (Previo Intervenciones)

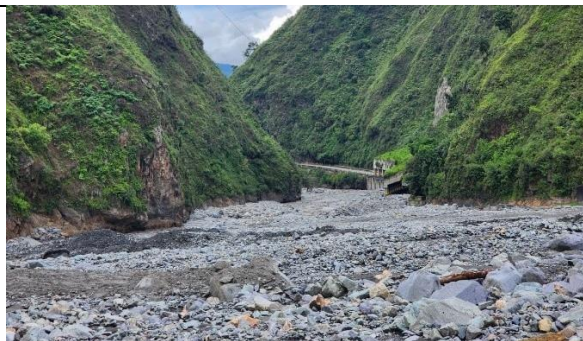
Imagen No. 4: Condición Inicial (Previo Intervenciones)

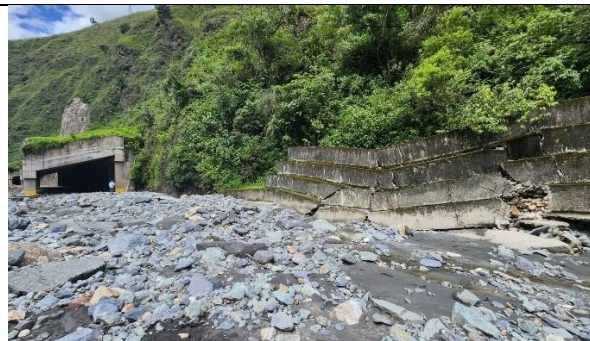
Imagen No. 5: Condición Inicial (Previo Intervenciones)

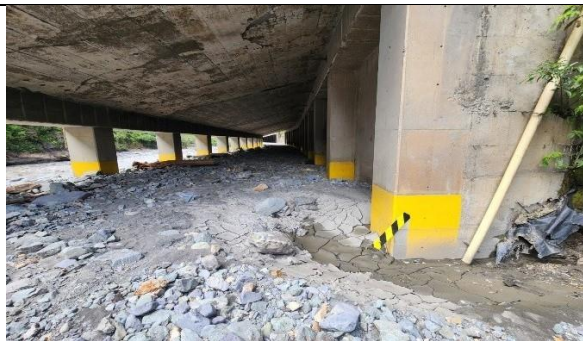
Imagen No. 6: Condición Inicial (Previo Intervenciones)

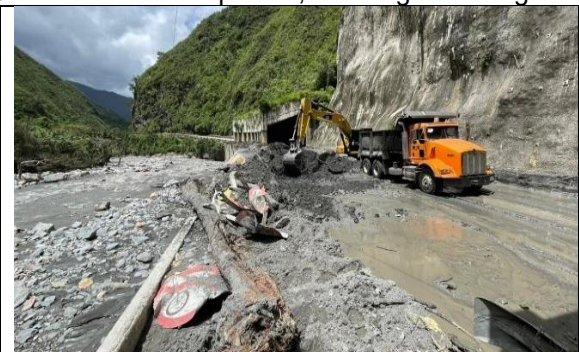
Imagen No. 7: Despeje de vía sentido Villavicencio - Bogotá

De conformidad con lo anterior, se acordó realizar el despeje del material presente en los carriles de los túneles falsos y el descargue de material desbordado en el muro de contención ubicado en PR 46+300, esto con el fin de liberar la carga soportada; además se priorizó la remoción de material a lo largo del cauce de la quebrada Estaquecá a la altura de lo que era la sección de la vía afectada, evitando en lo posible el arrastre de material por el afluente, los cuales podrían provocar afectaciones a las comunidades localizadas aguas abajo del punto de intervención.

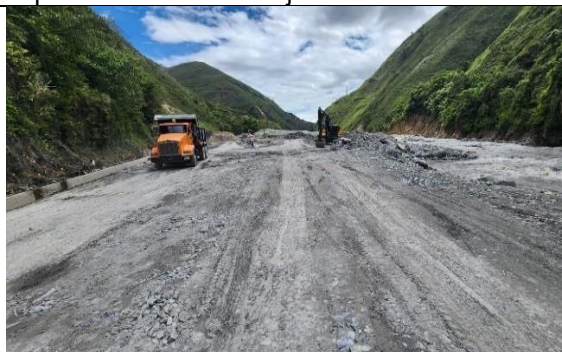
Imagen No. 8: Despeje de vía sentido Villavicencio - Bogotá

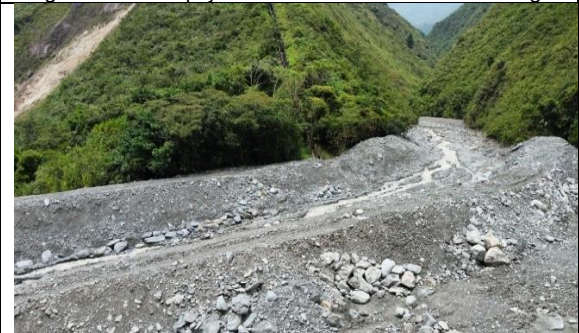
Imagen No. 9: Encauzamiento quebrada Estaquecá

Ya definidas las posibles obras de atención de la emergencia se realizaron las actividades en el río Negro a la altura de la quebrada Estaquecá donde se realizó la conformación de jarillones para encauzar las aguas y despejar el material presente en el río, así como el movimiento de tierras respectivo para lograr despejar la vía, la cual, al observar que no era posible, se suspende la actividad y solo se continuó con la conformación del Jarillón como medida de mitigación parcial.

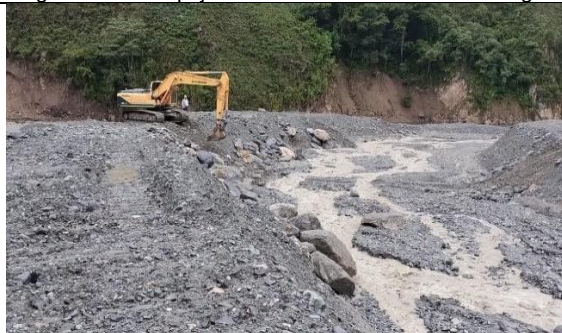
Imagen No. 10: Encauzamiento quebrada Estaquecá

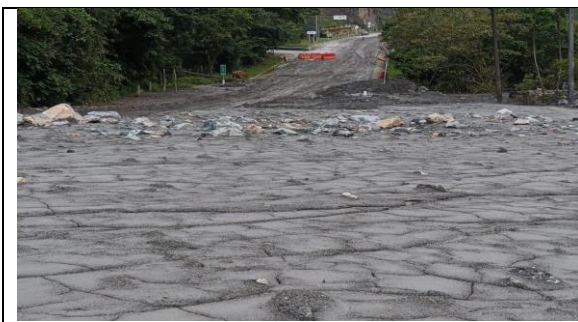
Al margen de lo expuesto, resulta imperativo señalar que, pese a la disposición de tres (3) retroexcavadoras en simultaneo atendiendo las obras previamente detalladas, y los avances significativos que se presentaron, no fue posible ubicar la estructura del puente que daba paso sobre la quebrada; situación que obedece en gran medida a la acumulación de material en la zona de intervención y a las constantes precipitaciones en la cabecera del citado cuerpo de agua, las cuales traen consigo un mayor arrastre de material, disminuyendo nuevamente la altura de los muros de protección, conformados con el mismo material de mayor tamaño, a los costados del cauce de la quebrada estaquecá, tal como puede ser observado en las siguientes fotografías.

Imagen No. 11: Acumulación de material por precipitaciones

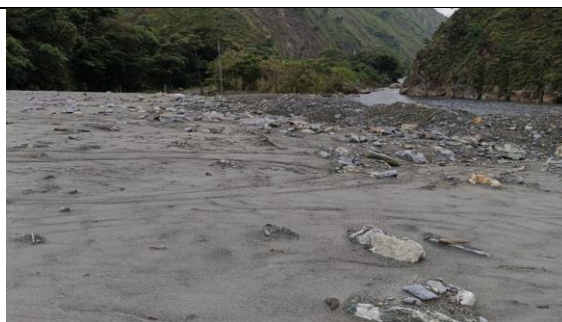
Imagen No. 12: Acumulación de material por precipitaciones

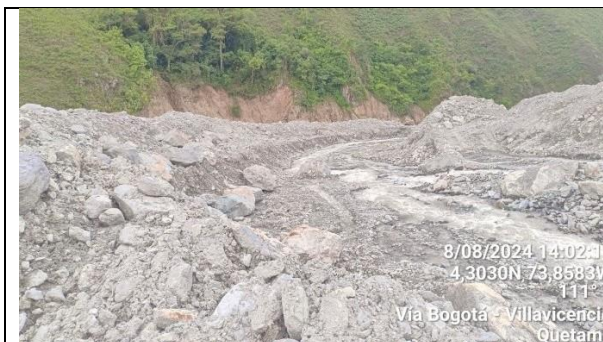
Imagen No. 13: Acumulación de material por precipitaciones

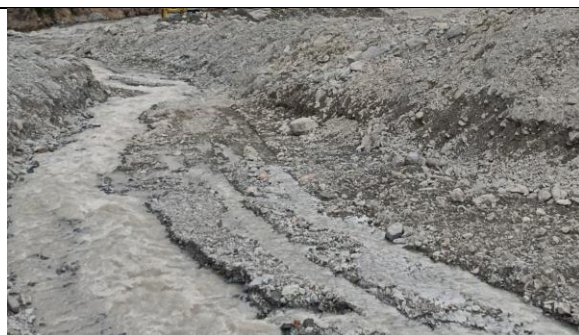
Imagen No. 14: Acumulación de material por precipitaciones

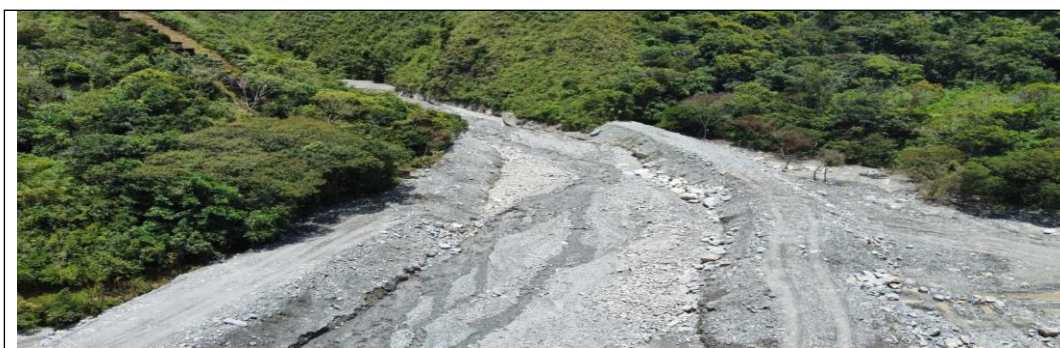
Imagen No. 15: Condición actual con intervenciones realizadas en 2024

Ya efectuado todas las acciones posibles se termina de intervenir las obras de mitigación en el mes de octubre de 2024, y se aprueba que el contratista realice el estudio de prefactibilidad buscando así la solución definitiva en este denominado punto crítico. Este estudio cuenta con avances, los cuales se estarán socializando próximamente a la Agencia Nacional de Infraestructura.

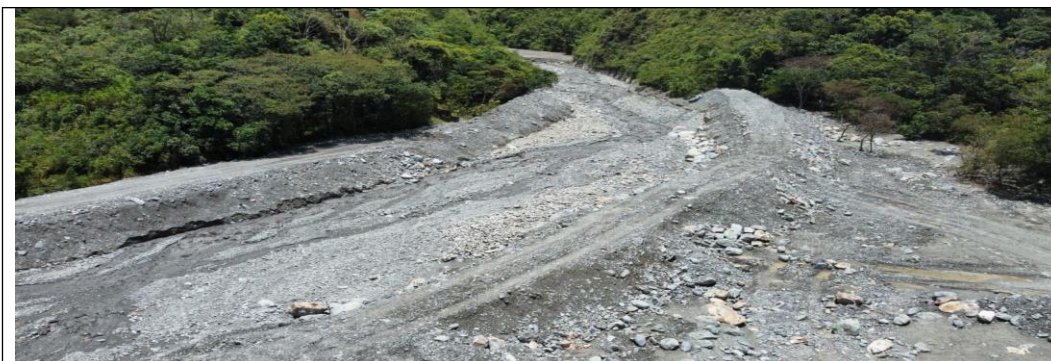
Imagen No. 16: Condición actual con intervenciones realizadas en 2024

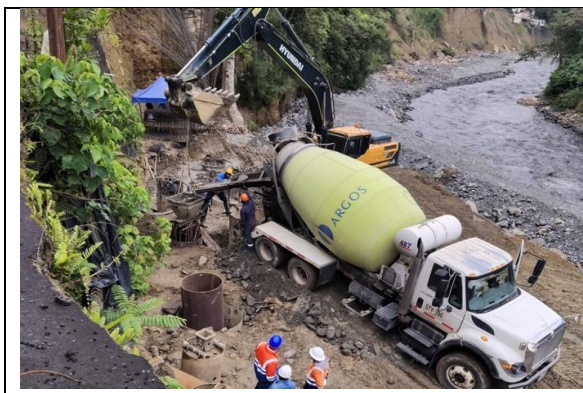
En este denominado punto crítico se presenta afectación de pérdida parcial de calzada por la inercia de los flujos del río, toda vez que al llegar a este punto se genera un cambio de dirección de aproximadamente 90° hacia la izquierda. Se realizó el ajuste a los diseños recibidos por parte de la agencia Nacional de Infraestructura, los cual fueron generados por la concesionaria COVIANDINA. En este sitio, se ejecutaron actividades con el objeto de recuperar la banca estabilizando la parte baja con sistemas de protección tipo bolsacretos y la construcción de muro de contención cimentado en pilotes de 1 m de diámetro.

Imagen No. 17: Ejecución PR48+060

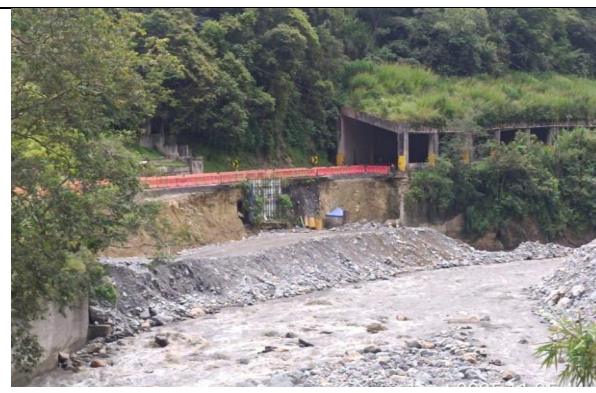
*En este contexto, si las obras se detienen sin construir las protecciones marginales ni restituir la banca, los pilotes quedarían parcialmente expuestos, lo que generaría las siguientes consecuencias técnicas:*

*Pérdida progresiva del confinamiento lateral de los pilotes debido al arrastre y erosión del material circundante, exponiendo parte de los elementos estructurales al flujo principal del río.*

*Aceleración de procesos de socavación local y general, especialmente durante eventos de avenida o crecientes extraordinarias, comprometiendo la capacidad portante de las cimentaciones.*

*Inestabilidad del cauce y desplazamiento del flujo hacia la margen derecha, aumentando las tensiones hidráulicas sobre el área intervenida y sobre la cimentación parcialmente construida.*

*Riesgo de pérdida estructural de los pilotes a mediano plazo, dado que estos no cuentan con las obras complementarias de protección ni con la conformación definitiva del terraplén y la superestructura que permitan su confinamiento y trabajo conjunto.*

Imagen No. 18: Estado actual PR48+060

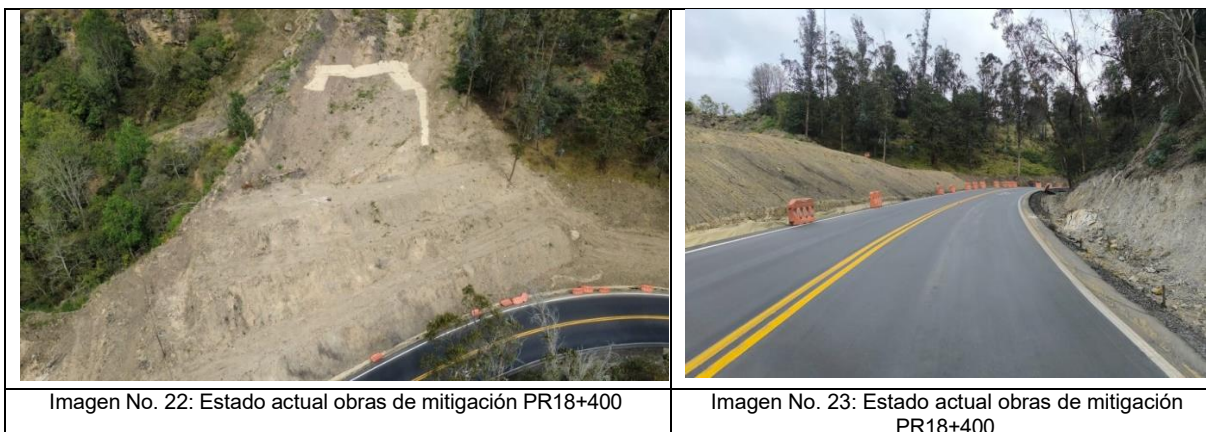
Tramo de cuatro carriles afectado por movimiento en masa, generado el pasado 6 de septiembre, en el sector localizado entre el Km 18+300 y el Km 18+700, que a la fecha se encuentra cerrado, manteniendo la movilidad por la vía alterna habilitada por la concesionaria COVIANDINA S.A.

Con respecto a lo previamente mencionado, el Instituto Nacional de Vías, por medio de los contratistas de obra e interventoría, logró dar transitabilidad de forma bidireccional en este punto el día 15 de noviembre de 2025. Es clave tener presente que, teniendo en cuenta que para garantizar la transitabilidad vehicular se realizó una estructura de pavimento, la cual fue ejecutada sobre parte del material de derrumbe, el cual no podía removerse debido a una posible pérdida de confinamiento del material en el talud, la estructura ha presentado fallas, las cuales se podían prever considerando lo mencionado anteriormente.

En contraste con lo anterior, una vez brindada la transitabilidad, el contratista de obra CONSORCIO ESTABILIZACIONES 2024 realizó perforaciones geotécnicas en busca de evaluar de mejor manera la situación actual del punto de emergencia. Para lo cual determinó que actualmente existe un riesgo latente debido a que la condición actual menciona un factor de seguridad aproximadamente de 1, lo cual establece un riesgo inminente. Así mismo, se verificó que la realización del hincado de tubería podría mejorar este factor de seguridad pero en un porcentaje muy bajo, lo cual no alcanza a llegar al F.S. de 1.3, reglamentado para condiciones de obras provisionales. Y por tanto, en este sitio, se indica la necesidad de un control permanente el cual viene realizando el consorcio contratista. Por lo anterior, es imposible considerar realizar alguna actividad que considere la remoción parcial de material en la parte inferior del talud, a borde de la calzada actual. De igual manera, se enfatizó en la urgencia del desarrollo de los estudios y diseños que permitan realizar una obra definitiva en este punto. Estos informes se encuentran adjuntos al presente comunicado.

Teniendo en cuenta el cierre del corredor vial, y que se presentaba una afectación con pérdidas de grandes proporciones, el Instituto Nacional de Vías y sus contratistas, enmarcados en el convenio mencionado contemplaban un conjunto de medidas paliativas de mitigación, entre las cuales se incluyen el drenaje y abatimiento de aguas subsuperficiales, la instalación de barreras que permitan contener el material actualmente ubicado en el talud. Estas actividades estaban enfocadas principalmente en reducir las condiciones de saturación, controlar los desplazamientos del terreno y mantener la estabilidad provisional del talud, hasta tanto se definan e implementen las obras definitivas por parte de la concesionaria o por quién corresponda.
