REFERENCIA: **CONTRATO DE OBRA PUBLICA No. ICCU-006-2025** cuyo objeto es “MEJORAMIENTO Y REHABILITACIÓN DE LA VÍA CASABLANCA A HUMEDAL GUALÍ DEL MUNICIPIO DE FUNZA, DEPARTAMENTO DE CUNDINAMARCA”

ASUNTO:     Solicitud gestión permisos TALA, aprovechamiento forestal de árboles aislados.

INASKA-090-2025

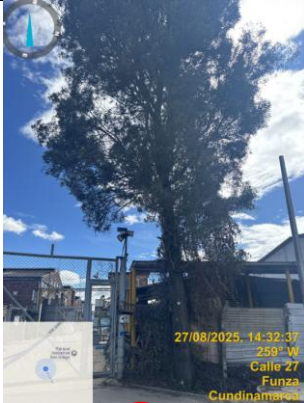
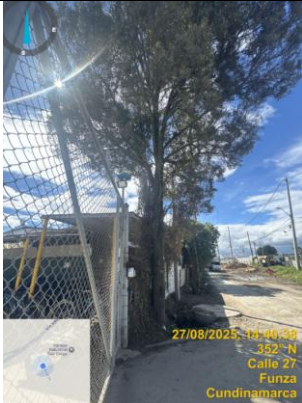
| No. | Concepto técnico | Vista general | |
|---|---|---|---|
| 2 | <p><b>Acacia Japonesa</b><br/>Inadecuado emplazamiento y distanciamiento de la vivienda. Individuo con raíz fibrosa, no pivotante lo cual genera riesgo de caída al iniciar trabajos de excavación y movimiento de maquinaria pesada.</p> <p><b>Coordenadas:</b><br/>4°43'05.0"N<br/>74°11'49.1"W</p> | | |

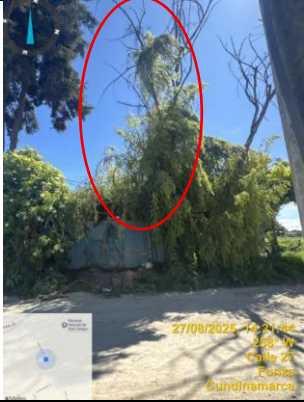
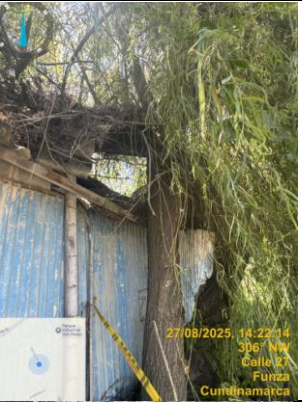
| No. | Concepto técnico | Vista general | |
|---|---|---|---|
| 3 | <p><b>Sauce</b><br/>Bifurcado, estructura física deficiente. Inadecuado emplazamiento y distanciamiento de la vivienda; puede causar caída e interferencia con el tendido eléctrico a trasladar, generando riesgo para la comunidad aledaña.</p> <p><b>Coordenadas:</b><br/>4°42'58.1"N<br/>74°11'45.7"W</p> | | |

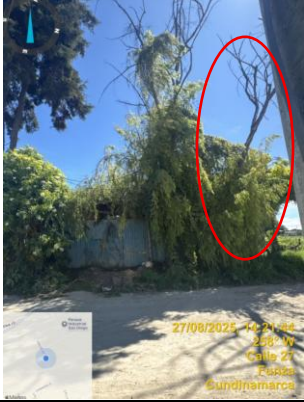
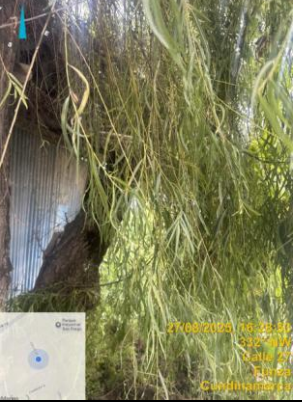
| No. | Concepto técnico | Vista general | |
|---|---|---|---|
| 4 | <p><b>Sauce</b><br/>Bifurcado, estructura física deficiente. Inadecuado emplazamiento y distanciamiento de la vivienda; puede causar caída e interferencia con el tendido eléctrico a trasladar, generando riesgo para la comunidad aledaña.</p> <p><b>Coordenadas:</b><br/>4°42'58.1"N<br/>74°11'45.7"W</p> | | |
