**FORMATO TÉCNICO DE VISITA Y/O VERIFICACIÓN-  
CONTROL URBANÍSTICO  
ALCALDIA LOCAL DE LOS MARTIRES**

| Formato Técnico de Visita y/o Verificación- Control Urbanístico | | INFORME TÉCNICO AC – 003 | |
| DIRECCIÓN DEL INMUEBLE | CALLE 24B No. 25-51/53 | CHIP | AAA0072LEKL |

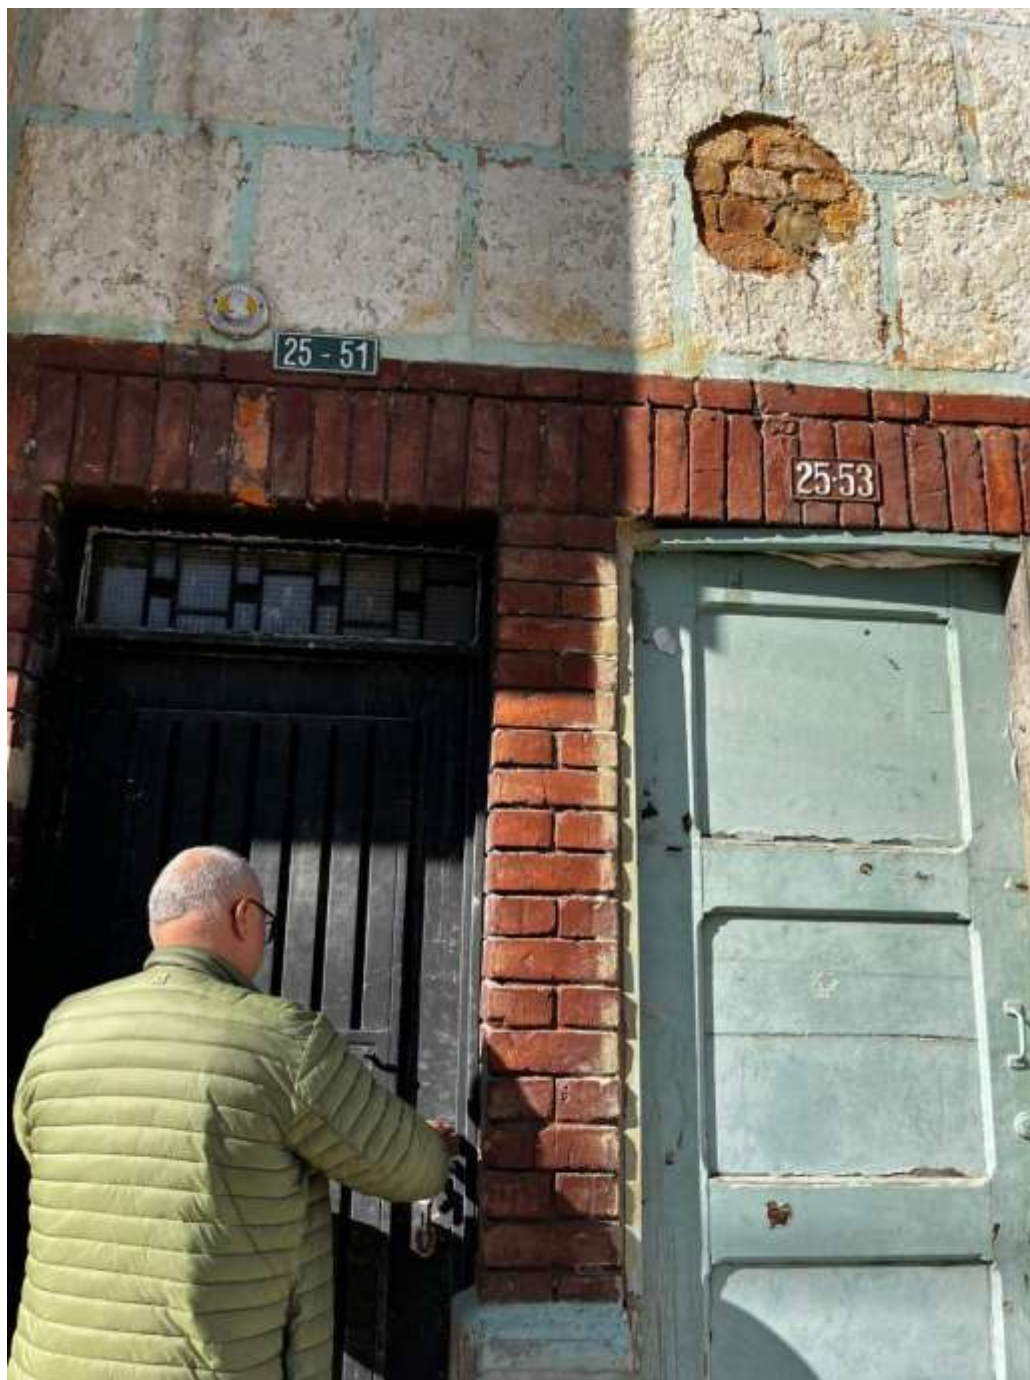
IMAGEN 1: NOMENCLATURA

FOTO 1. ACCESO AL PREDIO DESDE FACHADA

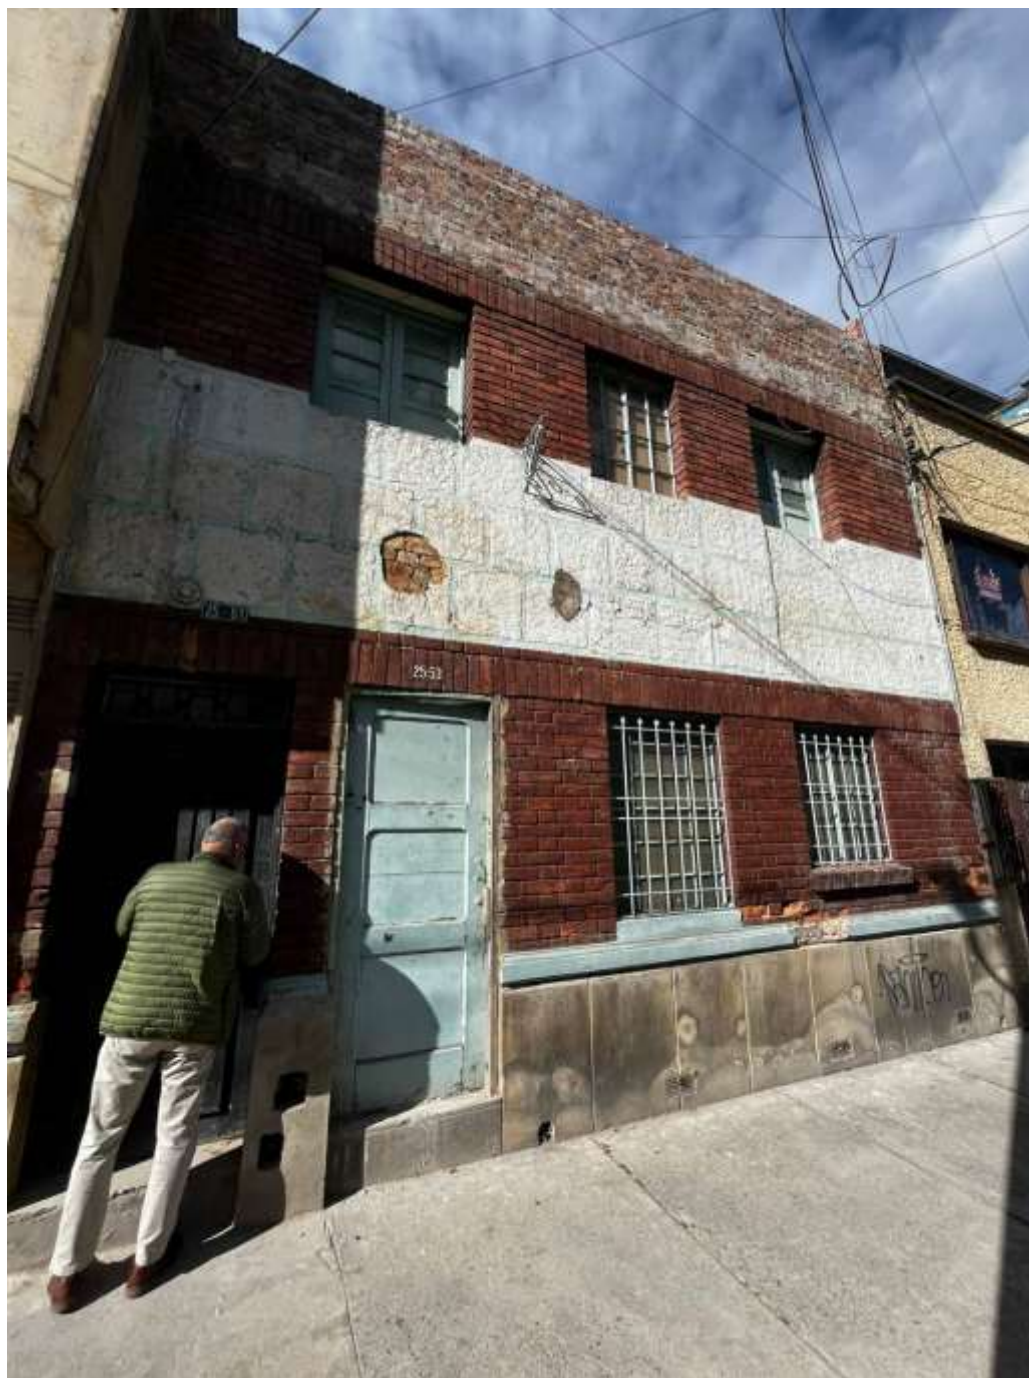
**IMAGEN 2: FACHADA DEL PREDIO**

**FOTO 2. FACHADA DEL PREDIO**

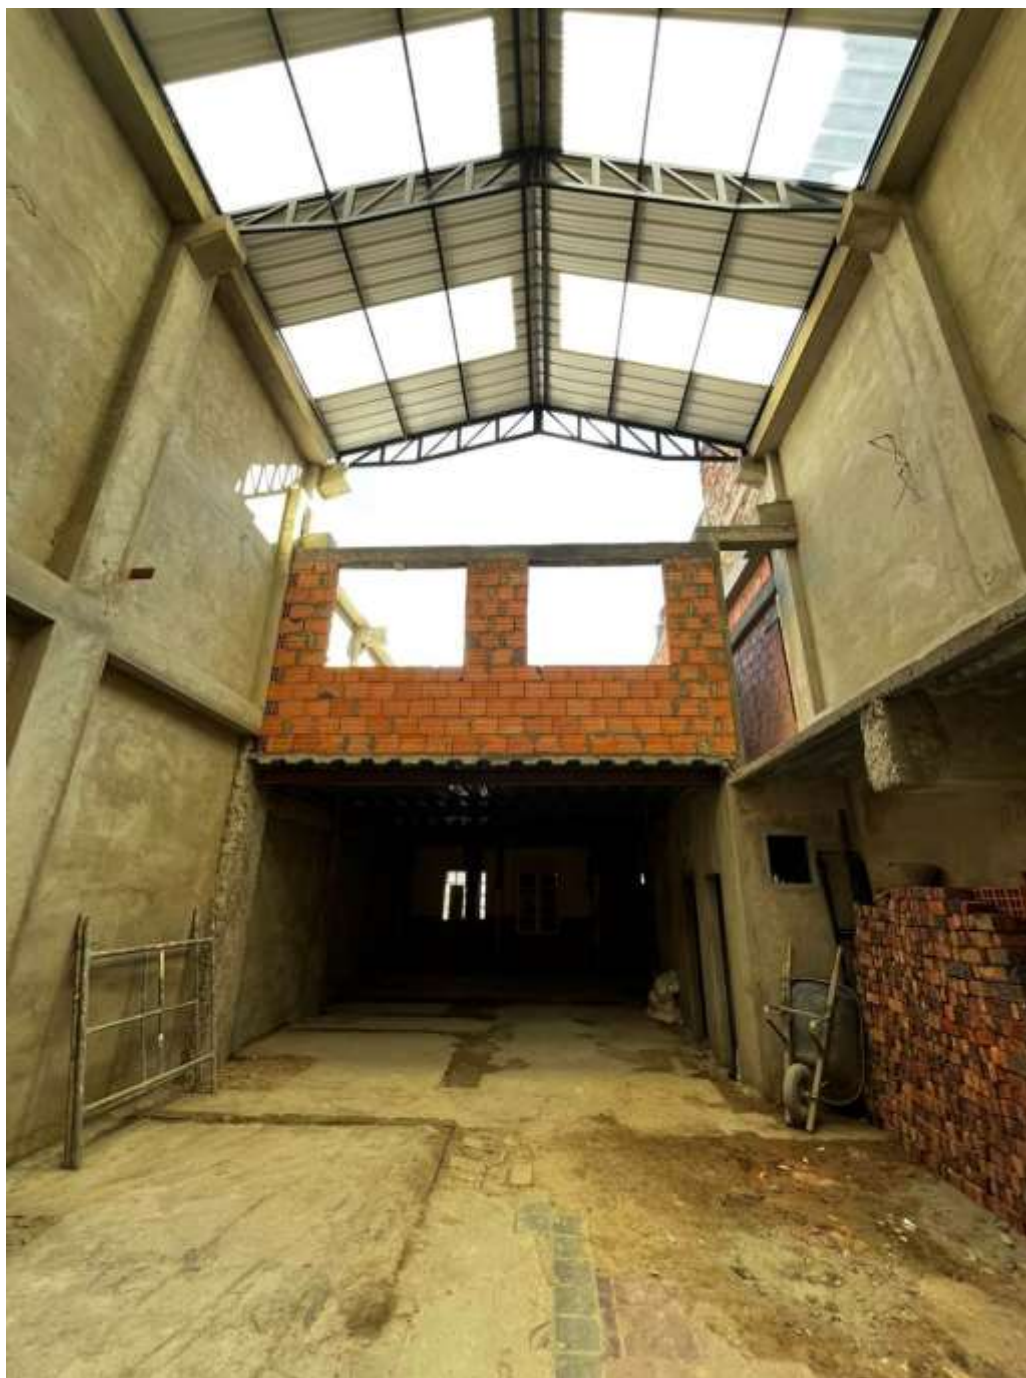
**IMAGEN 3: ARMADO PLACAS DE ENTREPISO DESDE AISLAMIENTO POSTERIOR**

**FOTO 3. PLACA DE ENTREPISO (SEGUNDO PISO)**

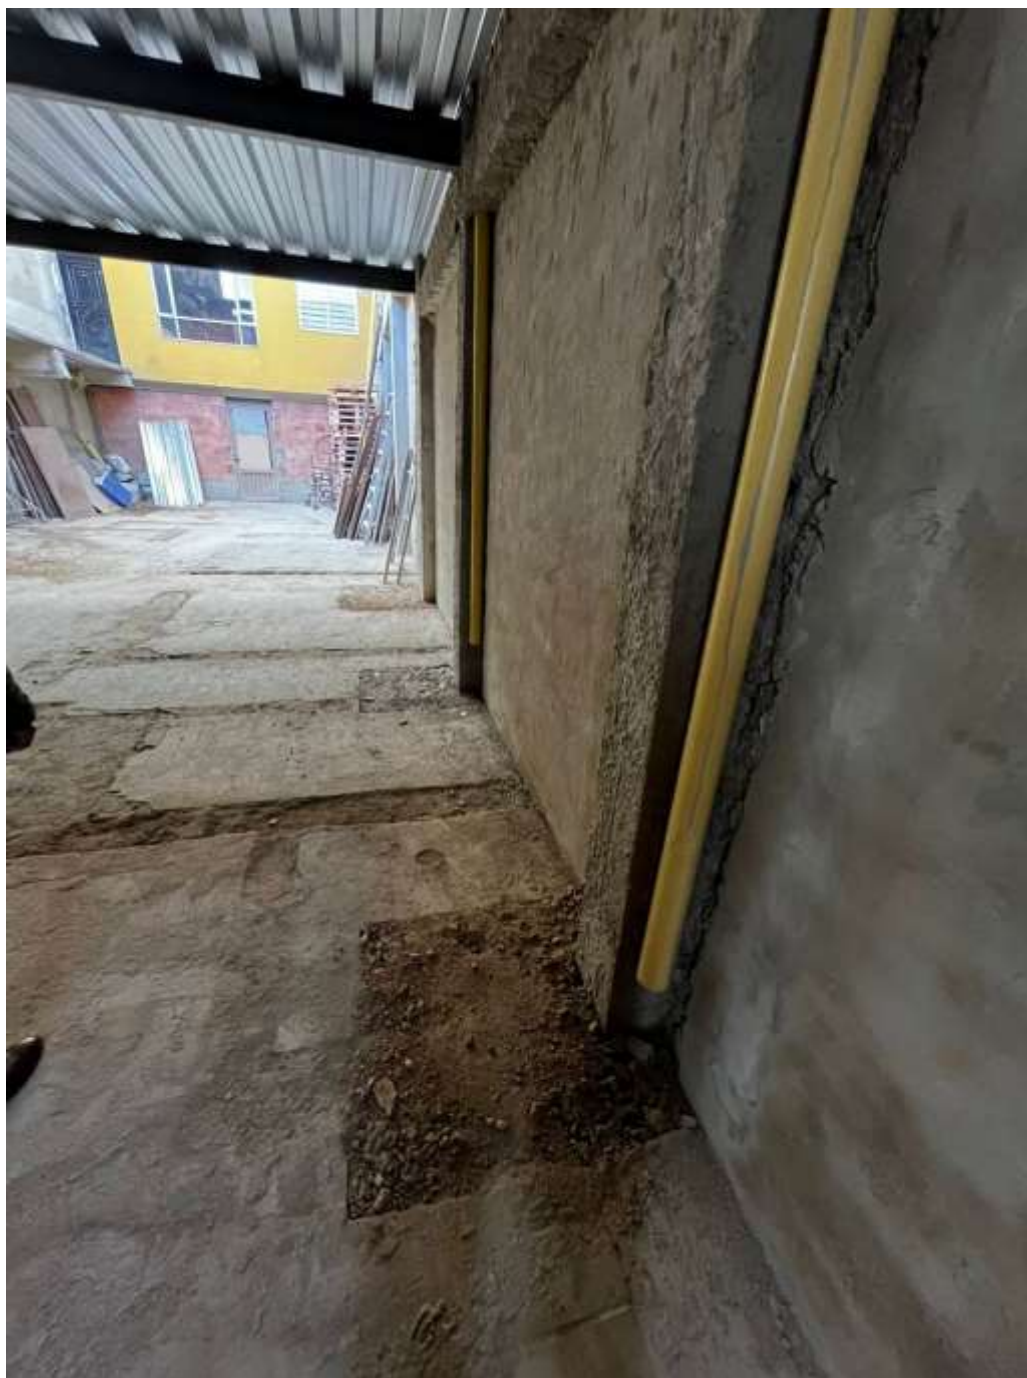
**IMAGEN 4: PRIMER PISO – EVIDENCIA DE REFORZAMIENTO ESTRUCTURAL**

**FOTO 4. EVIDENCIA DE REFORZAMIENTO ESTRUCTURAL**

| OBRAS EJECUTADAS | | | |
|---|---|---|---|
| <p>SE EVIDENCIA QUE REALIZARON LA DEMOLICIÓN INTERNA DE LA EDIFICACIÓN, POSTERIOR A ESTO HICIERON UN REFORZAMIENTO ESTRUCTURAL CON ZAPATAS, VIGAS DE CIMENTACIÓN Y COLUMNAS NUEVAS, ADICIONALMENTE CONSTUYERON UNA PLACA DE ENTREPISO EN METALDECK GENERANDO UN SEGUNDO PISO DESDE LA FACHADA DEL PREDIO HACÍA SU INTERIOR CON UNA PROFUNDIDAD APROXIMADA DE 5M POR LA TOTALIDAD DEL ANCHO DEL PREDIO. DESDE DICHA PLACA CONSTRUYERON UNA CONEXIÓN (CORREDOR) QUE COMUNICA LA CONSTRUCCIÓN NUEVA CON LA ANTIGUA.</p> | | | |

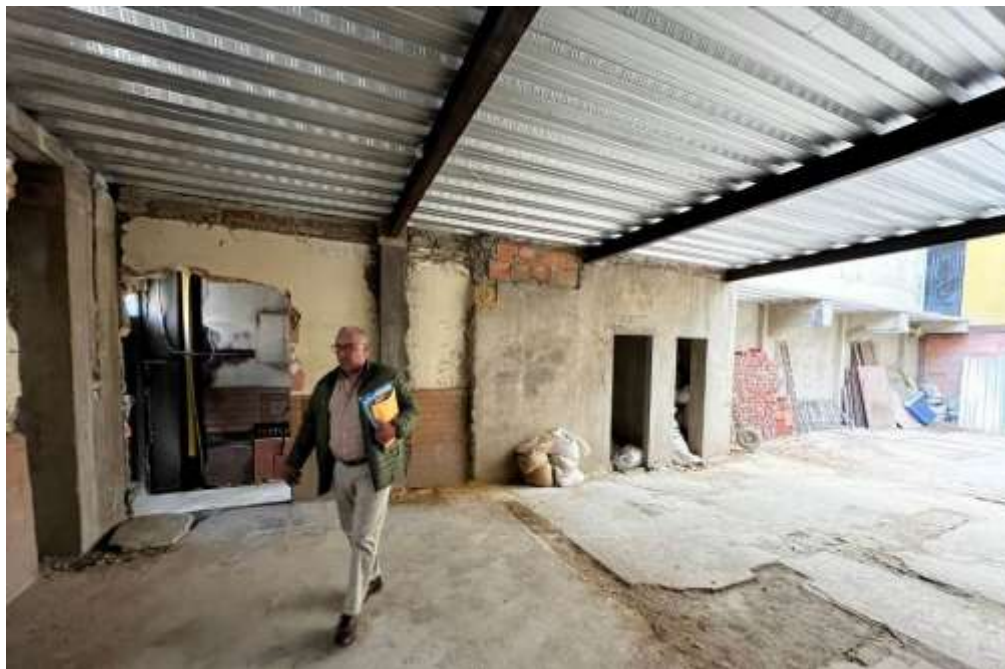
FOTO 5. EVIDENCIA DEMOLICIÓN DE MUROS ANTIGUOS

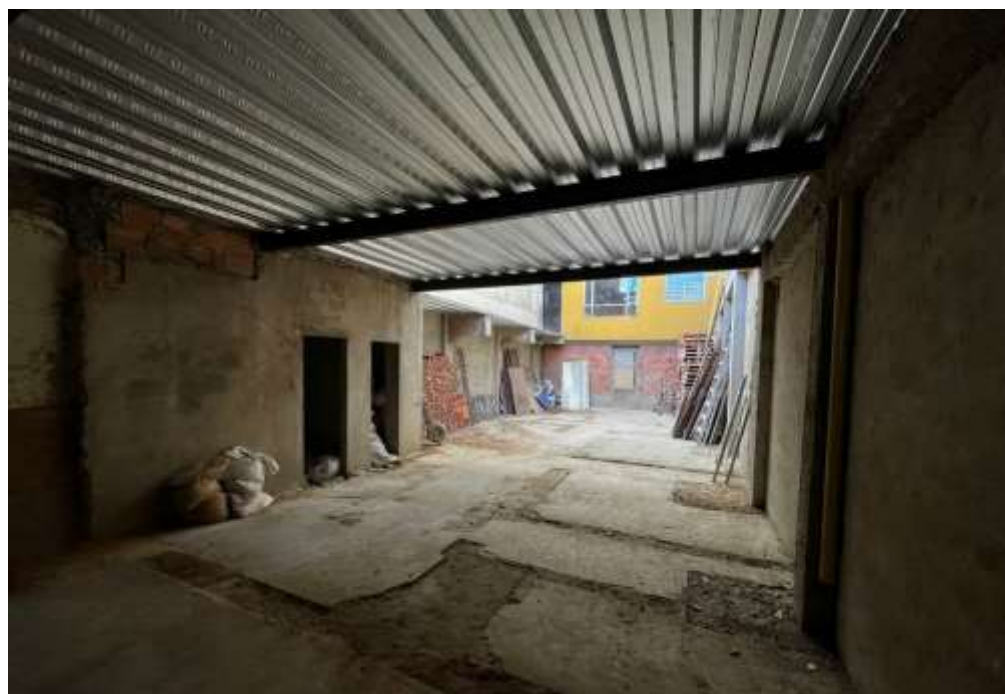
FOTO 6. PLACA DE ENTREPISO (PISO 2) EN METALDECK

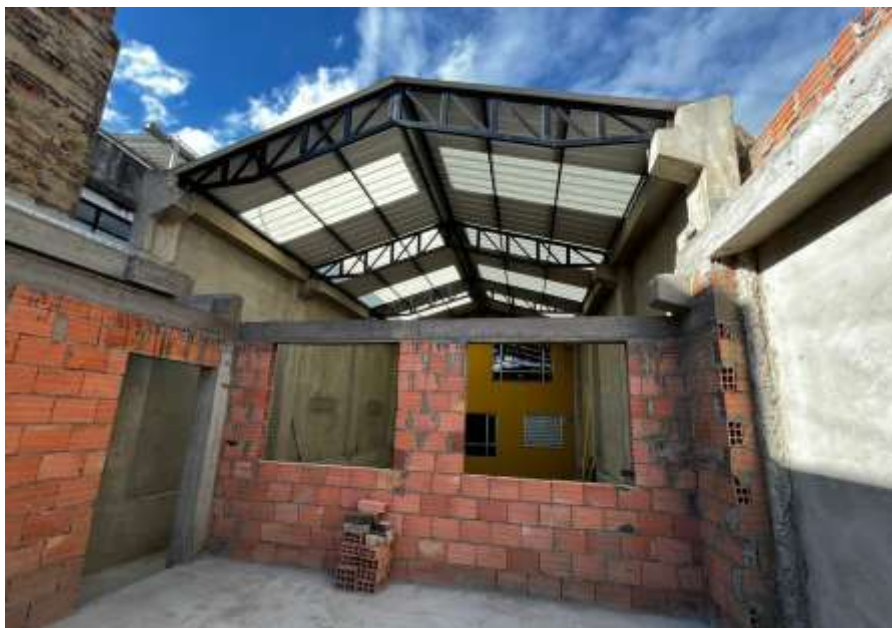
**FOTO 7. CONSTRUCCIÓN DE MAMPOSTERIA EN SEGUNDO PISO**

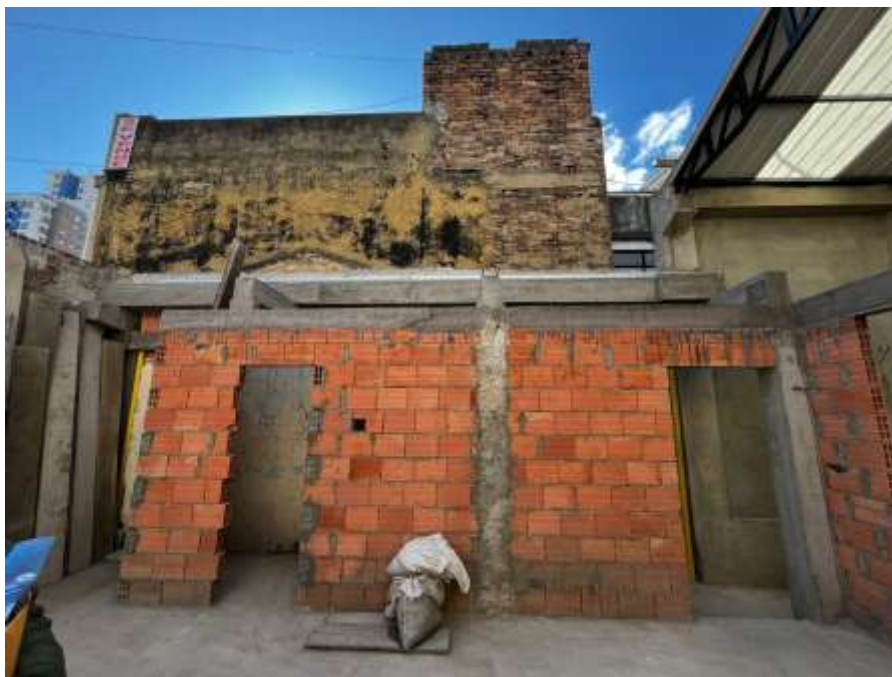
**FOTO 8. MAMPOSTERÍA SEGUNDO PISO**

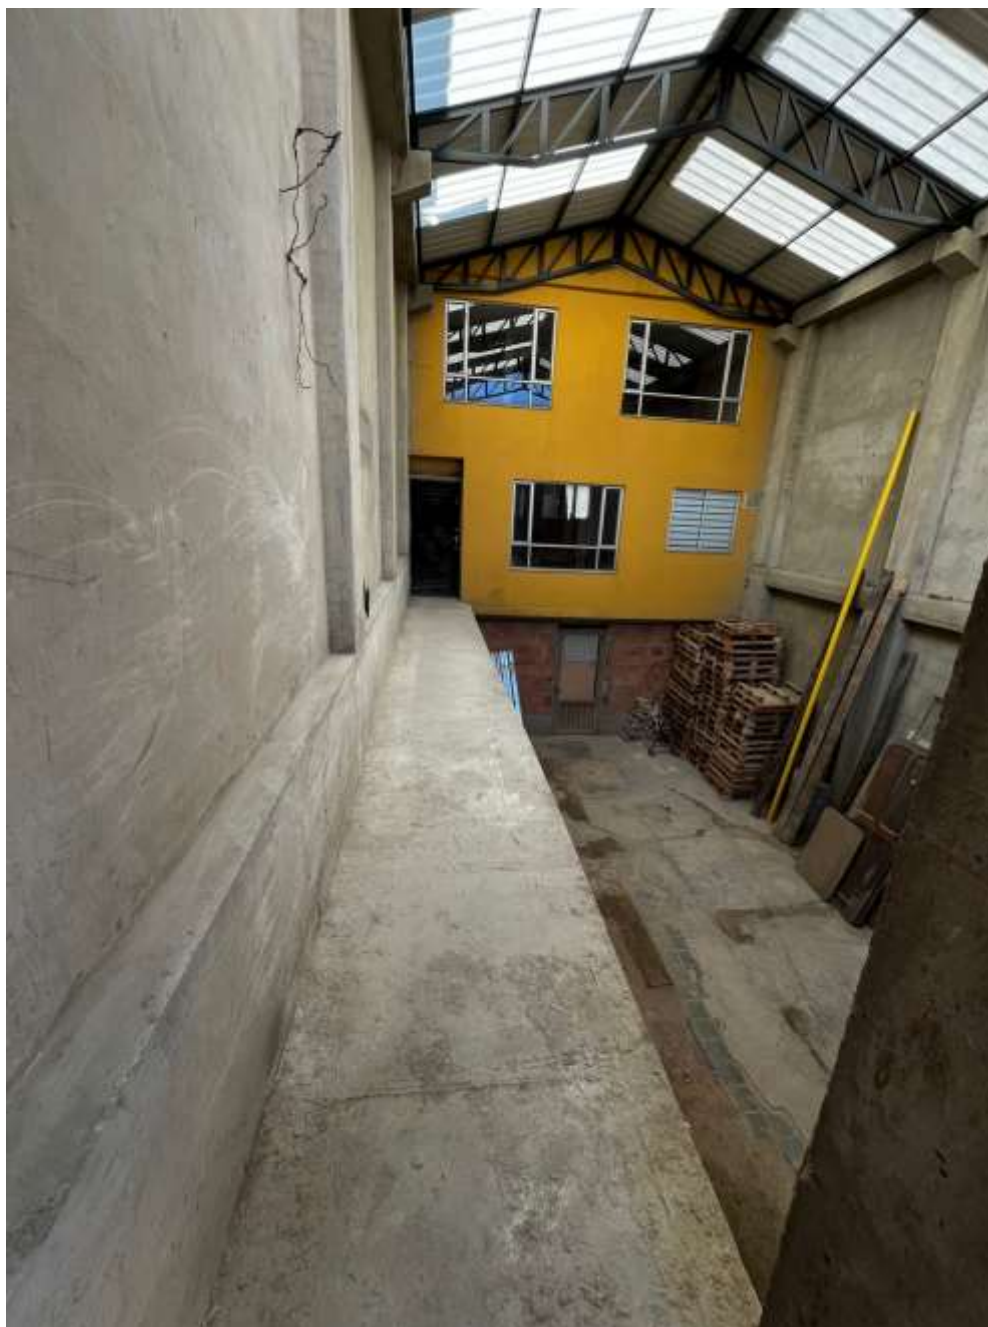
FOTO 9. CONEXIÓN ENTRE CONSTRUCCIÓN NUEVA Y ANTIGUA (PISO 2)

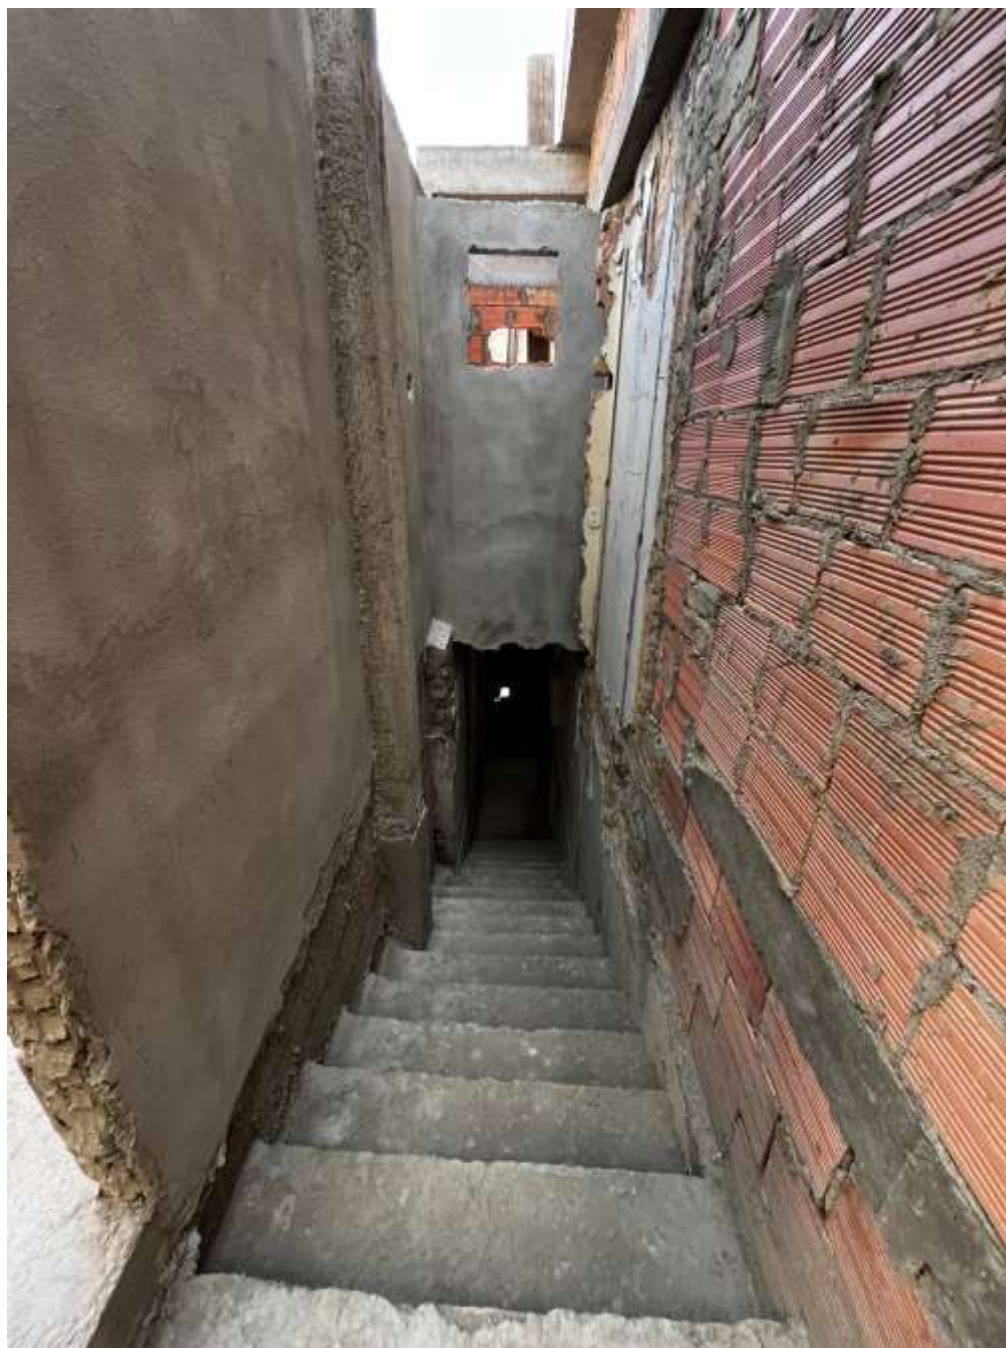
FOTO 10. CONSTRUCCIÓN ESCALERAS ACCESO PISO 2
