INFORME MENSUAL No. 12

PERIODO 01 AL 31 DE MARZO DE 2026

Contrato de Obra: ICCU-201 de 2025  
Objeto: "ATENCIÓN Y PREVENCIÓN INTEGRAL DE EMERGENCIAS VIALES Y DE  
PUENTES VEHICULARES EN LA PROVINCIAS DE ALMEIDAS, GUAVIO, MEDINA,  
ORIENTE, SOACHA, PROVINCIA ALTO MAGDALENA Y SUMAPAZ DEL  
DEPARTAMENTO DE CUNDINAMARCA"

Contratista de obra: CONSORCIO OBRAS ICCU CJK  
Nit. 901.915.156-6

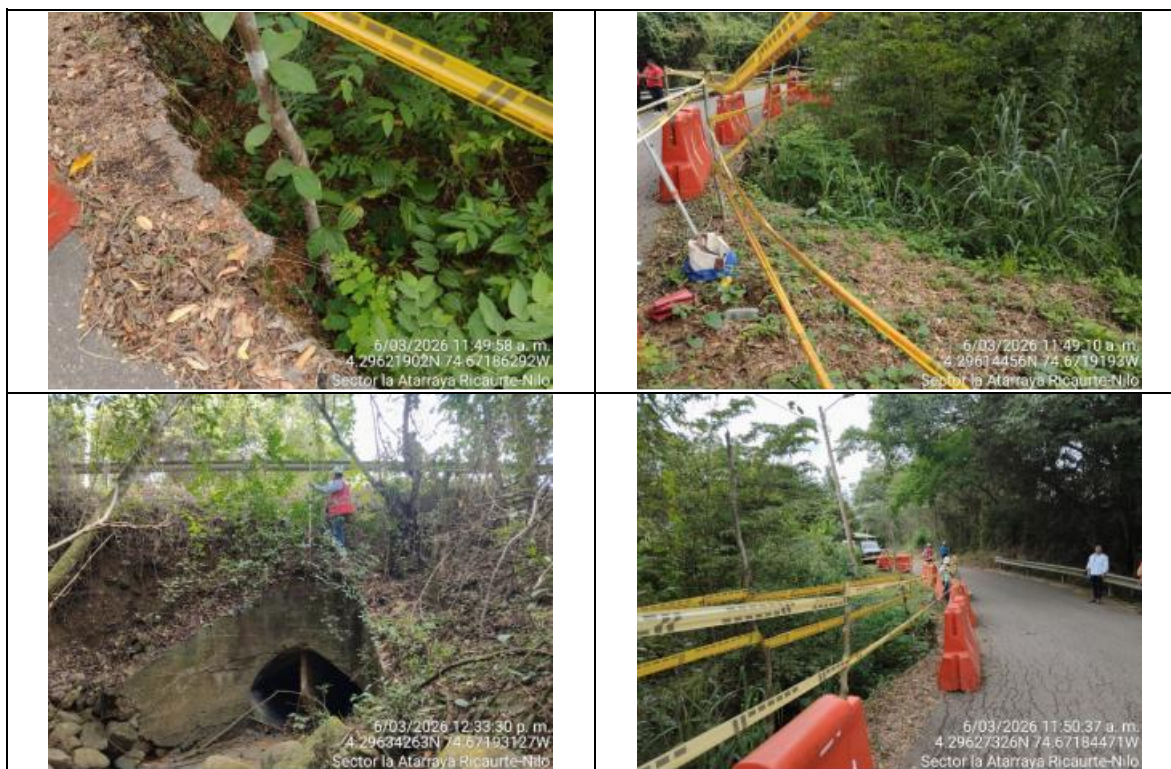
El tramo afectado presenta deterioro progresivo del talud inferior, donde los procesos de erosión y socavación han generado pérdida de soporte en la estructura de la vía. Esta condición incrementa el riesgo de colapso parcial, especialmente en zonas en curva donde las cargas vehiculares generan mayores esfuerzos laterales.

La problemática está directamente relacionada con la deficiencia en el manejo de aguas superficiales, la escorrentía no controlada y la susceptibilidad del suelo a la saturación, lo cual ha favorecido la pérdida de resistencia del terreno y la evolución de la falla.

Ilustración 9. Afectaciones sector la Atarraya Nilo

Asimismo, se observó deficiencia en las obras de drenaje superficial, permitiendo la infiltración de agua hacia el cuerpo del terraplén, lo cual acelera los procesos de inestabilidad.

Estas actividades permitirán estabilizar la zona afectada, evitar la progresión de la falla y garantizar condiciones seguras de transitabilidad.

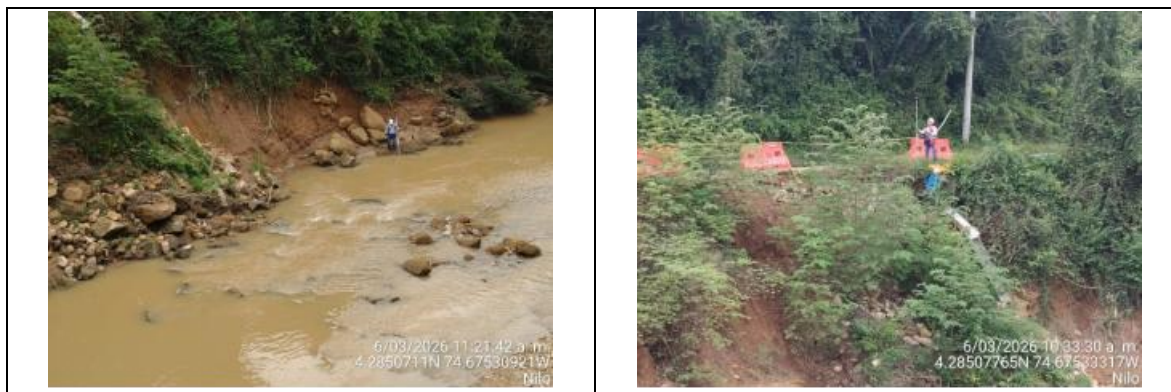
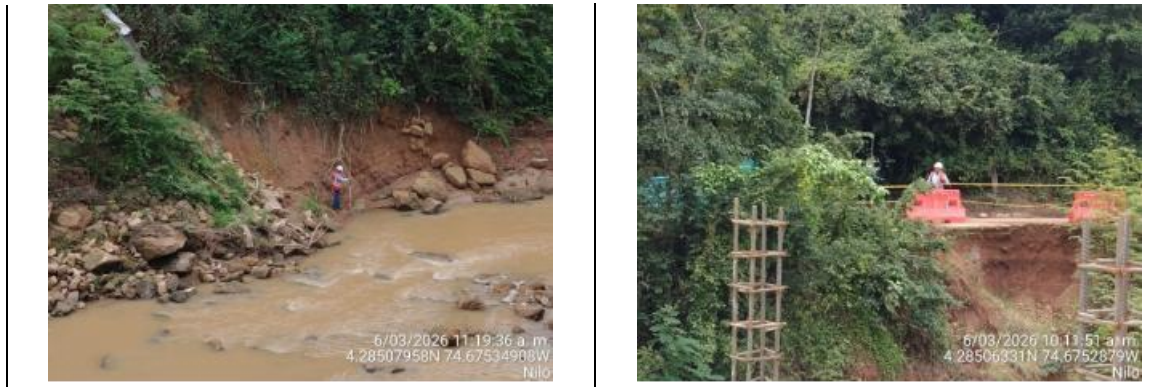
Esta situación está directamente relacionada con la dinámica fluvial del río, cuya acción erosiva ha generado el desprendimiento progresivo de material, favorecido por el aumento en la velocidad del flujo y la ausencia de obras de protección hidráulica.

Ilustración 10. Afectaciones sector Río Paguey Nilo

La condición actual representa una falla crítica, con pérdida total de la capacidad estructural de la vía en el tramo afectado.

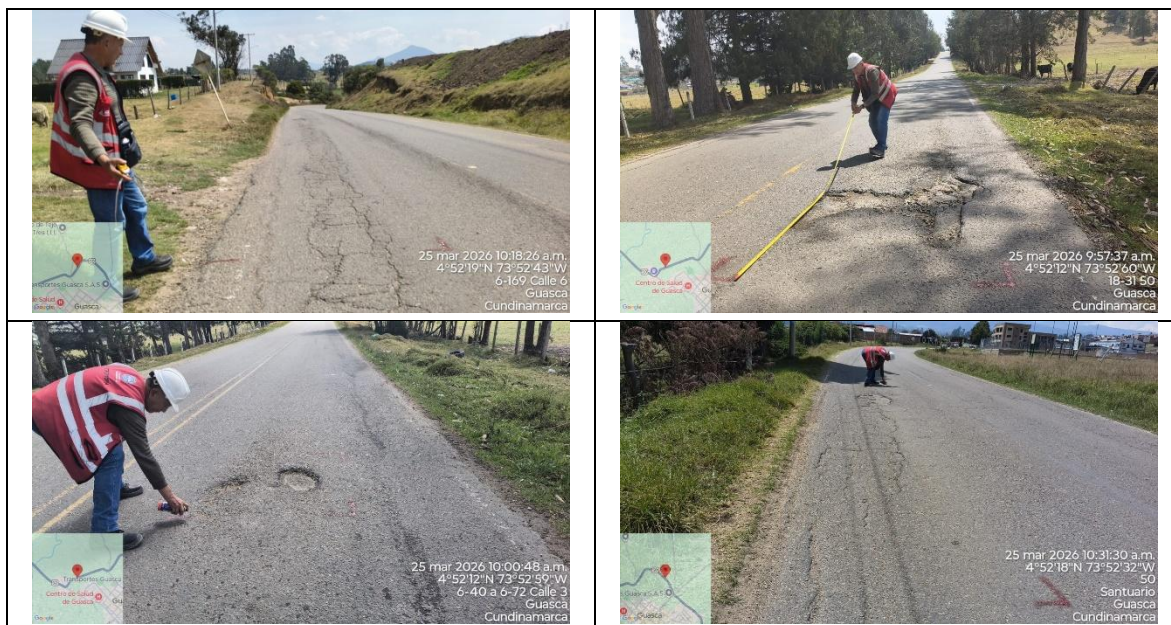
Ilustración 12. Afectaciones municipio de Guasca

Durante la visita técnica realizada el 25 de marzo de 2026, se evidenció el deterioro progresivo de la superficie de rodadura en diferentes puntos del tramo evaluado. En ambas inspecciones se identificaron patologías típicas de fatiga estructural del pavimento, tales como fisuración en red tipo piel de cocodrilo, presencia de baches con pérdida de mezcla asfáltica, desgaste superficial generalizado y sectores con empozamientos.

La visita más reciente permitió corroborar la evolución de los daños previamente identificados, evidenciando un avance en el deterioro, especialmente en las zonas con fallas estructurales, donde se ha incrementado la pérdida de material y la afectación de la capa de rodadura.

Estas condiciones reflejan un proceso de degradación progresiva asociado a la disminución de la capacidad portante del pavimento, influenciado por el tránsito vehicular y la infiltración de agua debido a deficiencias en el drenaje superficial. La acumulación de agua en la calzada ha acelerado el deterioro, favoreciendo la aparición y propagación de nuevas fallas.

- Fresado de la carpeta asfáltica existente en los sectores que presentan deterioro, con el fin de retirar el material afectado y garantizar una adecuada adherencia de la nueva capa.
- Suministro, extendido y compactación de mezcla asfáltica en caliente, para la conformación de una nueva carpeta de rodadura que restablezca las condiciones estructurales y funcionales de la vía.
- Limpieza y preparación de la superficie intervenida, asegurando condiciones óptimas para la colocación del nuevo material.

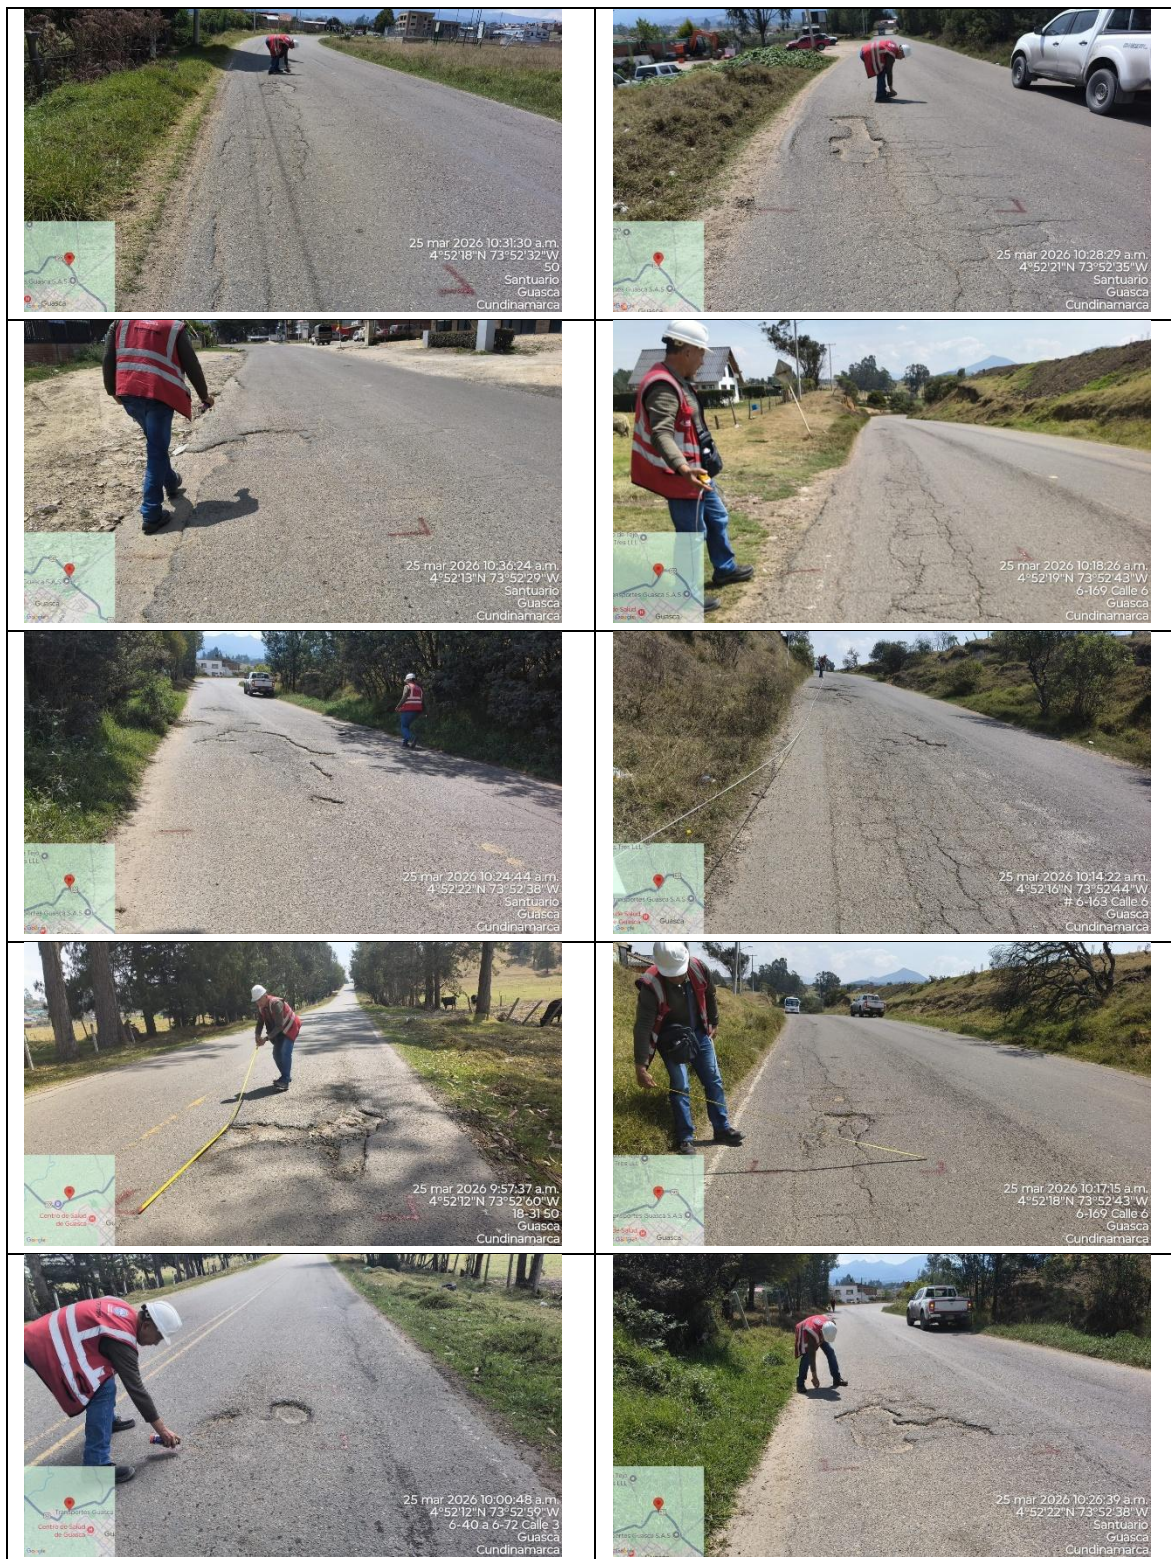
## 6. REGISTRO FOTOGRÁFICO

Durante la inspección visual se detectaron los siguientes deterioros del pavimento:

- Grietas en red tipo piel de cocodrilo en sectores extensos.
- Huecos o baches con pérdida total de mezcla asfáltica.
- Presencia de desgaste superficial generalizado.
- Empozamientos y saturación por falta de drenaje adecuado en puntos específicos.

El tramo inspeccionado presenta deterioros evidentes en la superficie de rodadura que justifican la intervención inmediata. Se requiere ejecutar medidas correctivas con materiales y técnicas apropiadas, priorizando la seguridad de los usuarios y la prolongación de la vida útil del pavimento.

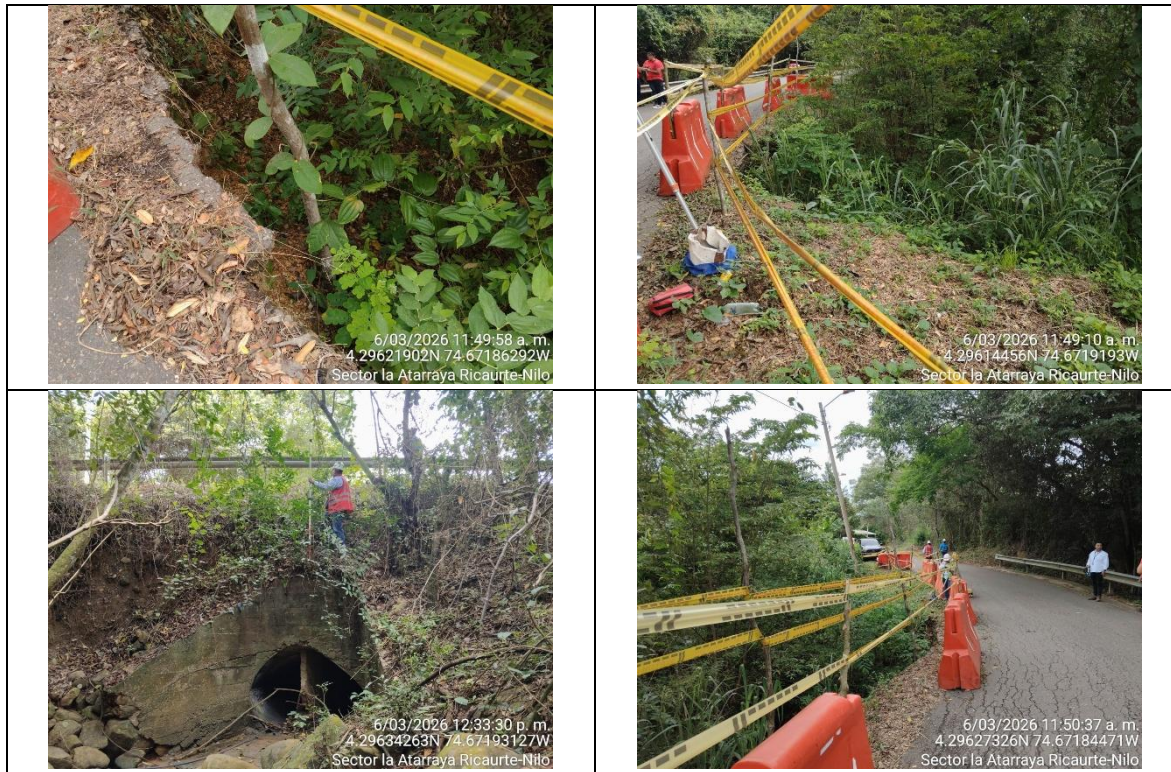
- Colocación de barreras plásticas para señalización preventiva.
- Inicio de procesos de socavación en el talud inferior.
- Riesgo de progresión de la falla hacia la calzada.
- Condiciones de drenaje superficial deficientes.

La afectación compromete la estabilidad de la vía, especialmente en tramos curvos donde la carga vehicular incrementa el esfuerzo lateral.

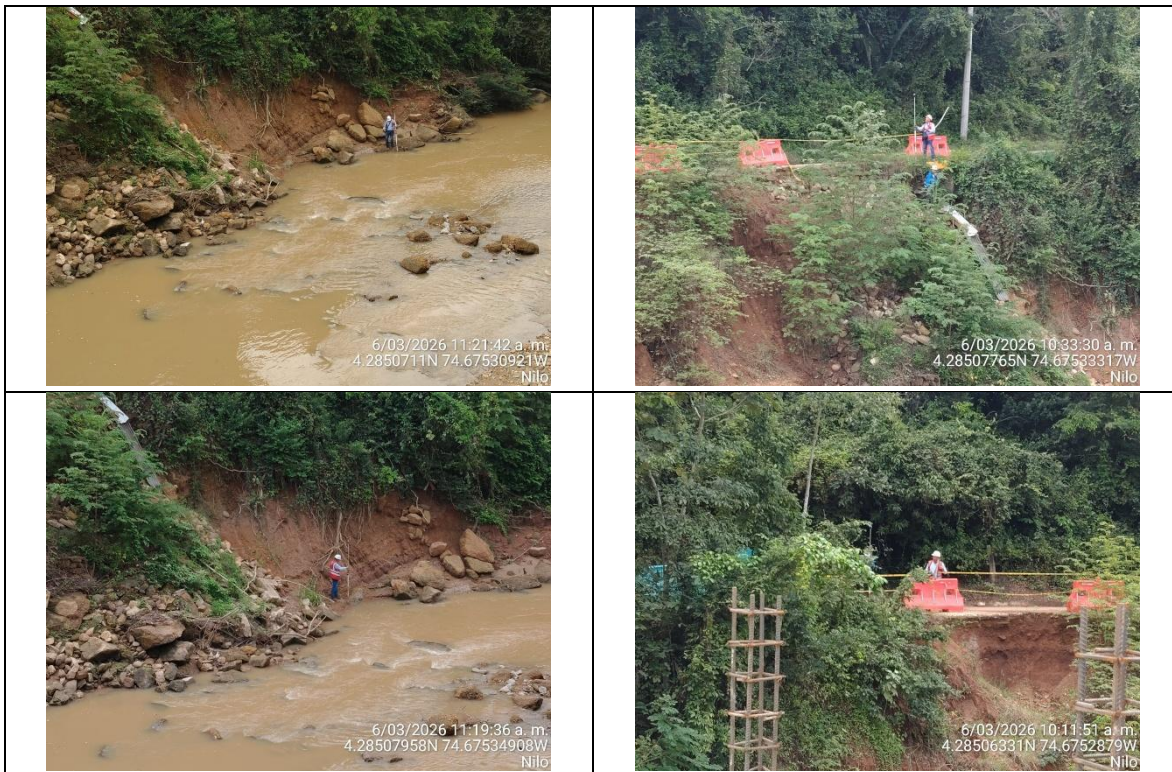
Corresponde a una pérdida total de banca en un tramo de vía ubicado sobre la margen del río Paguey.

La magnitud de la afectación implica pérdida total de la capacidad estructural del borde de la vía, requiriendo intervención prioritaria.

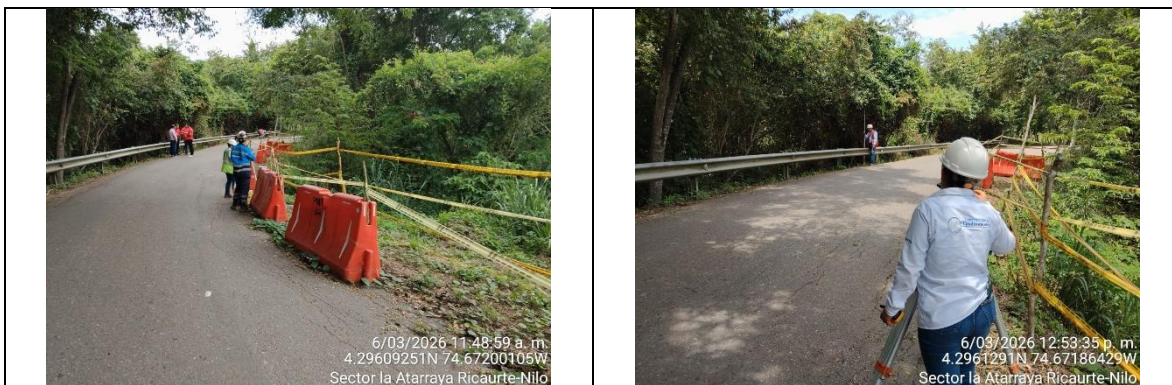
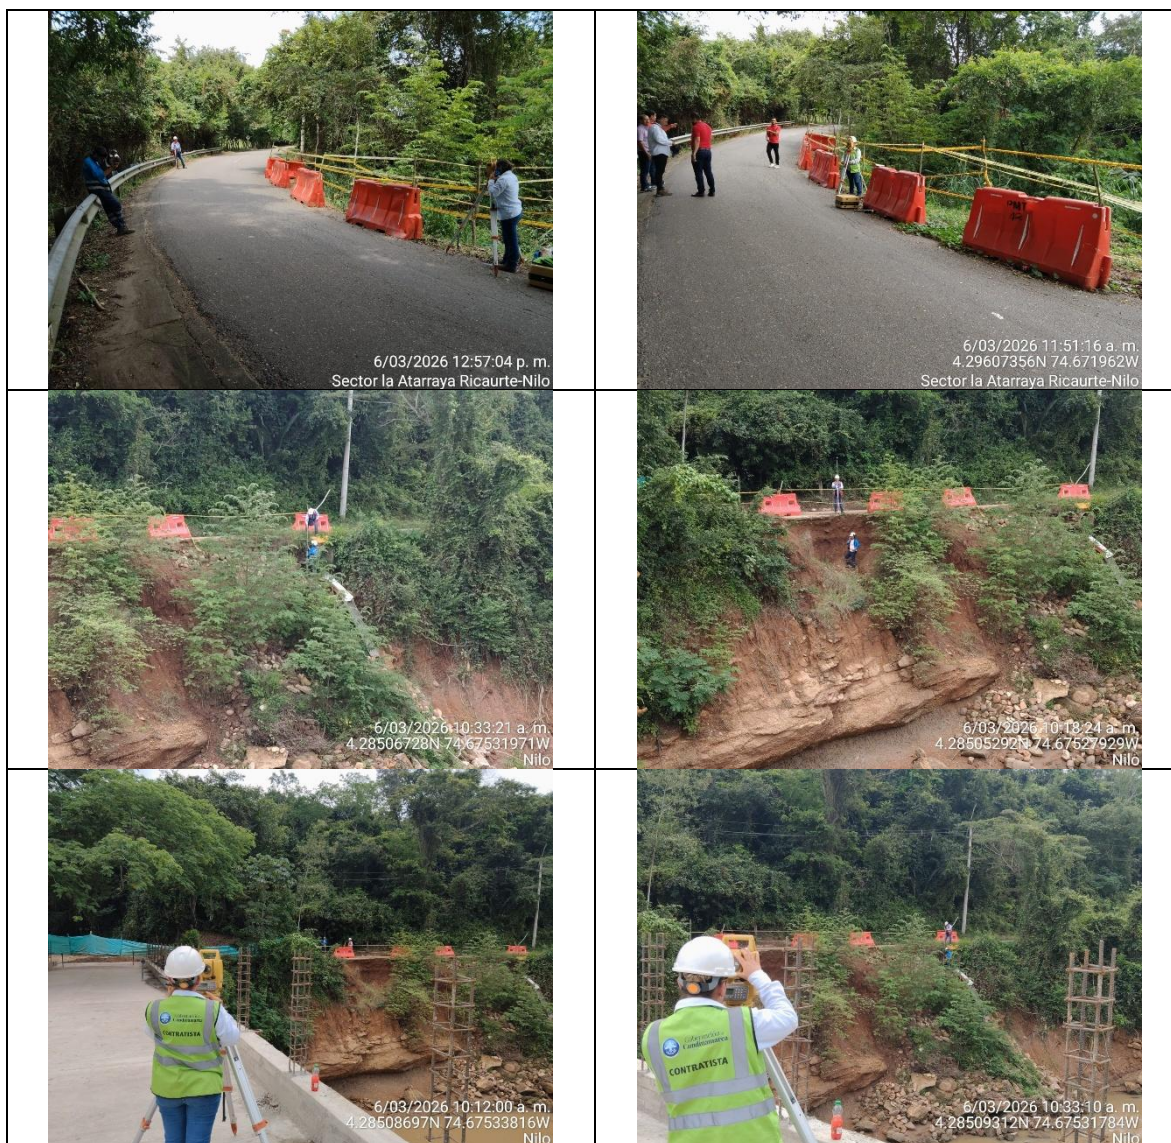
## 6. REGISTRO FOTOGRAFICO

- Relieve irregular con pendientes hacia los cauces naturales.
- Procesos activos de erosión y socavación lateral.
- Pérdida progresiva del material de soporte de la vía.
- Reducción del ancho funcional en calzada.
- Necesidad de obras de contención y manejo hidráulico.

El levantamiento topográfico realizado en el municipio de Nilo permitió establecer que las emergencias corresponden a procesos de pérdida de banca generados por socavación y erosión progresiva en los taludes laterales de la vía.
