ALCALDIA LOCAL DE SAN CRISTOBAL
INSPECCIÓN DE POLICIA No. 4A

INFORME TECNICO

No. 016- CPS-013-2025

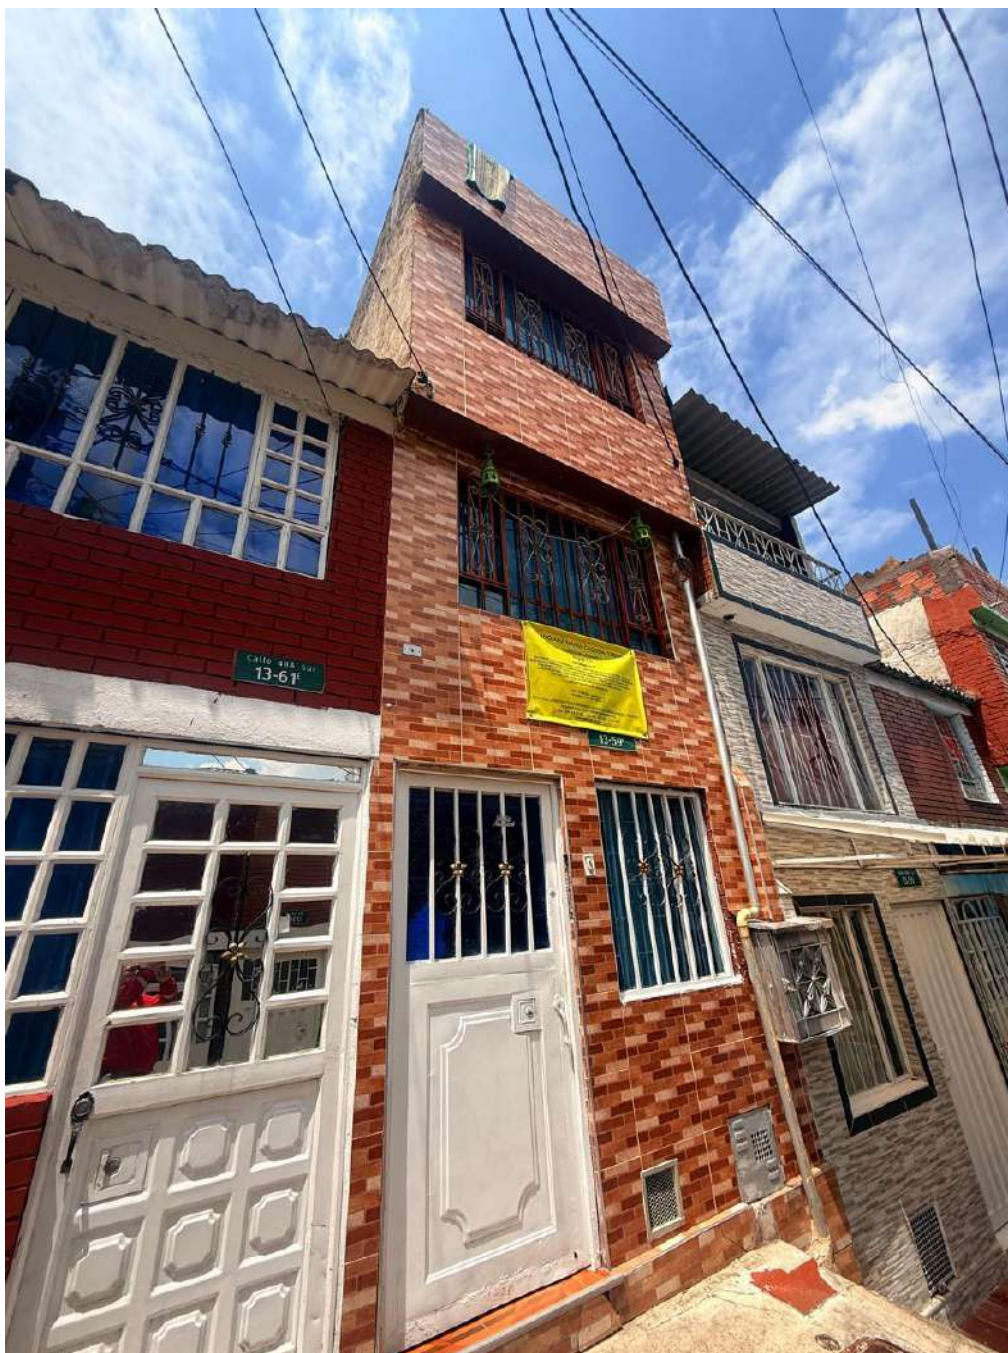
REGISTRO FOTOGRAFICO FACHADA

En el primer piso, se observa una entrada peatonal con ventana alzulada. En el segundo piso, se evidencia una ventana de habitación con arcope, mientras que en el tercer piso se observa una ventana adicional. En la parte superior del segundo piso, el predio cuenta con un volado, destacándose también la presencia de una terraza en la parte superior, que puede ser apreciada al momento del ingreso.

A nivel visual, se constató que la estructura del predio presenta signos de desgaste propios de un inmueble que ha estado en uso durante varios años. Aunque la fachada exterior del predio tiene un aspecto relativamente moderno, se pudo observar presencia de óxido en las ornamentaciones de las esquinas y en algunos puntos específicos, lo que sugiere que la construcción ha estado expuesta al paso del tiempo. Además, en el interior del inmueble, los signos de desgaste en la pintura y los olores leves de humedad refuerzan la información proporcionada por los propietarios sobre la antigüedad de la construcción.

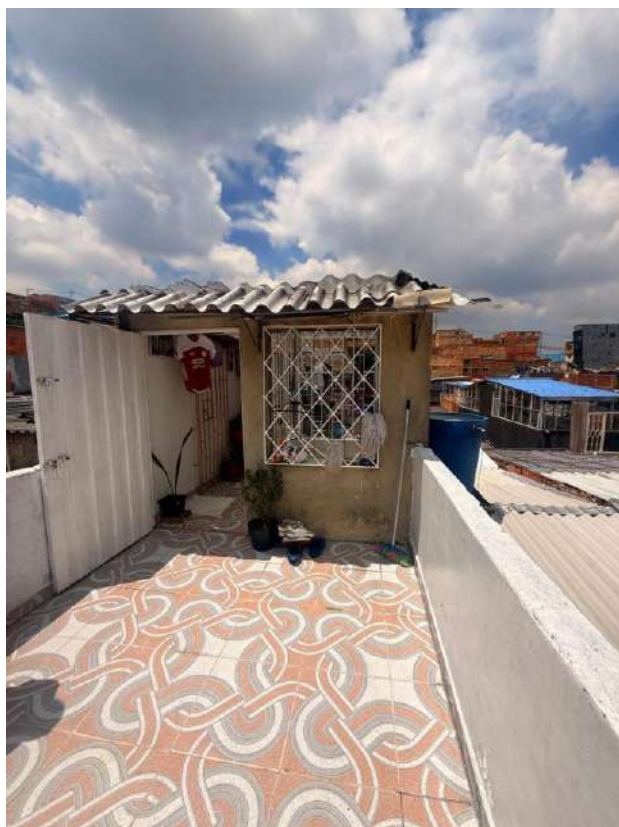
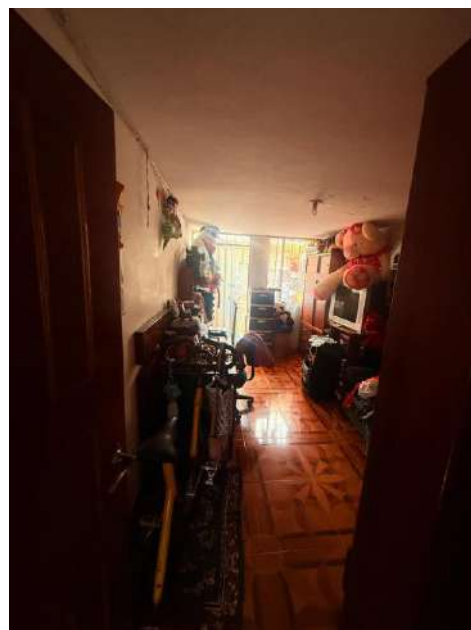
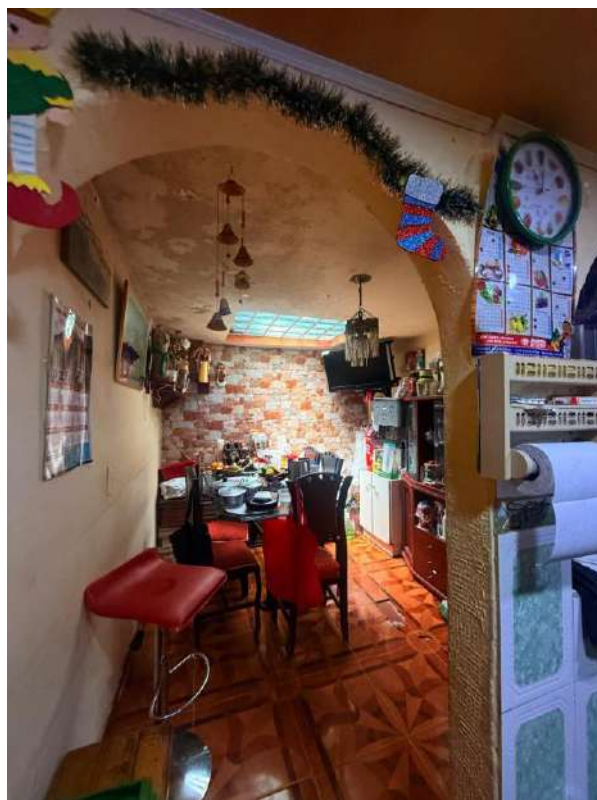
Fotografías al interior de la edificación QUERELLADA

Se pudo constatar que la geometría del predio ya se encuentra consolidada, indicando que el edificio ha mantenido su estructura desde su construcción, lo que fue confirmado por los propietarios, quienes nos indicaron que el inmueble tiene aproximadamente 12 años de antigüedad y que fue adquirido en las condiciones actuales. Durante la inspección, se observó un desgaste natural debido a los años de construcción. En particular, en el segundo piso se percibe humedad, lo que refuerza la idea de que el predio lleva varios años construido.

En cuanto al cuarto piso, se observa un remate de punto fijo, donde se encuentra un espacio menor utilizado para la instalación de una lavadora. Este espacio parece formar parte del remate, ya que su tamaño no permite otro tipo de uso más amplio. Además, se verificó que el predio cuenta con varias habitaciones en su interior.
