ALCALDIA LOCAL DE SAN CRISTOBAL
INSPECCIÓN DE POLICIA No. 4A

INFORME TECNICO

No. 019- CPS-013-2025

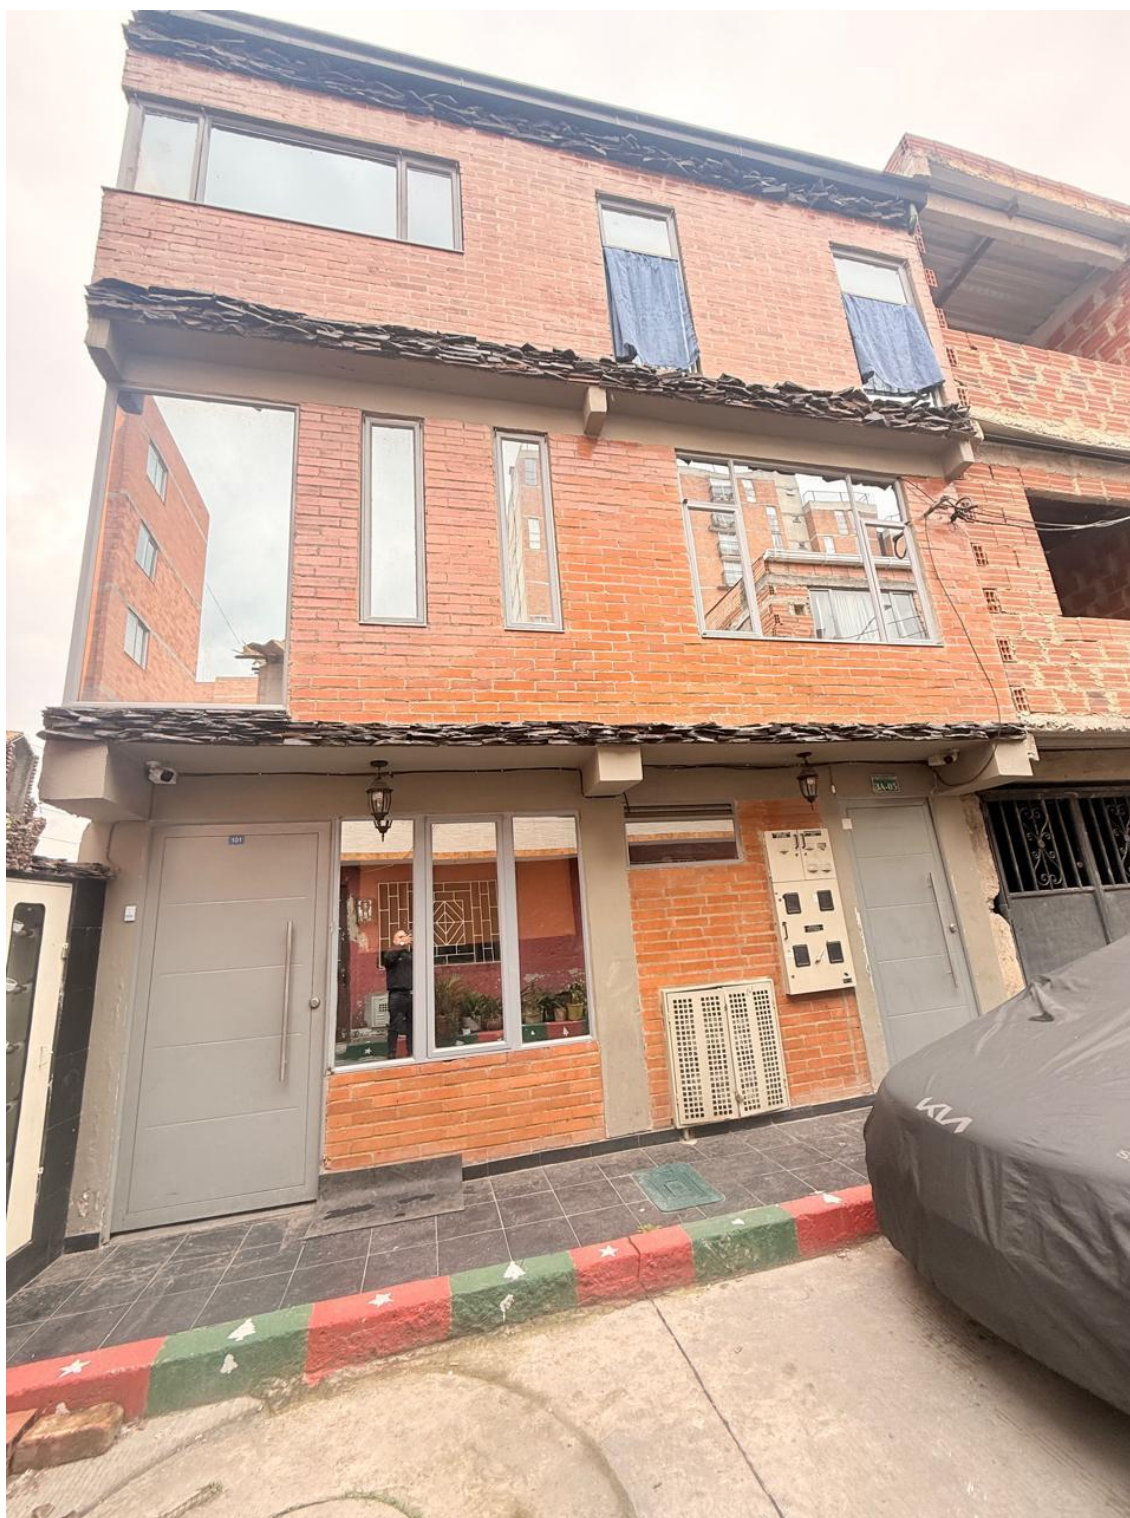
REGISTRO FOTOGRAFICO FACHADA

En la inspección realizada al predio ubicado en la Calle 6 Sur 3A 05, se observó que la edificación tiene tres niveles y está situada al final de una calle cerrada, en la esquina. La construcción parece ser relativamente nueva, con acabados en ladrillo expuesto y ventanería en aluminio plateado. Desde una perspectiva general, la propiedad parece estar dividida en varios apartamentos, lo que sugiere que se trata de una propiedad horizontal. En las puertas exteriores de los apartamentos se identificaron las numeraciones 101 y 102, lo que confirma la división de la edificación en diferentes unidades. Al revisar el sistema de contadores de agua, se observaron hasta seis medidores diferentes, lo que indicaría que la edificación tiene seis unidades habitacionales. Sin embargo, aunque los apartamentos podrían ser de aproximadamente 30 metros cuadrados, al considerar los puntos fijos y los aislamientos posteriores, se estima que el tamaño real de los apartamentos es inferior a 25 metros cuadrados, lo cual no cumpliría con la normativa vigente en cuanto a la superficie mínima permitida para este tipo de construcciones.

Un aspecto importante que se observó durante la inspección fue la presencia de dos voladizos en el segundo piso del predio, lo cual representa una infracción a la normativa vigente. Según las regulaciones urbanísticas locales, solo se permite un voladizo de 60 centímetros en el primer piso. Sin embargo, el segundo voladizo excede esta medida, sobresaliendo en el espacio público y violando las restricciones de edificación que regulan el uso del espacio público en áreas residenciales. Este incumplimiento es relevante, ya que no solo afecta la estética del entorno urbano, sino que también puede generar problemas relacionados con la ocupación ilegal del espacio público, lo que va en contra de las políticas de planificación urbana. Es fundamental que se tomen medidas correctivas en este sentido, ya sea eliminando el voladizo o realizando las modificaciones necesarias para cumplir con las normativas.
